Relatório do Estágio Realizado no ISQ

Relatório de Estágio

Mestrado em Reabilitação Urbana

Junho de 2013

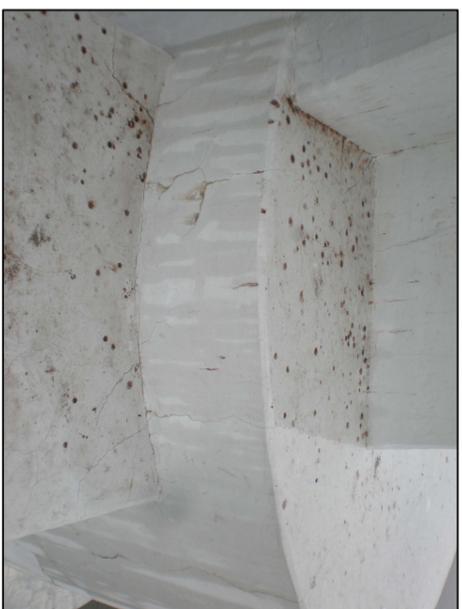
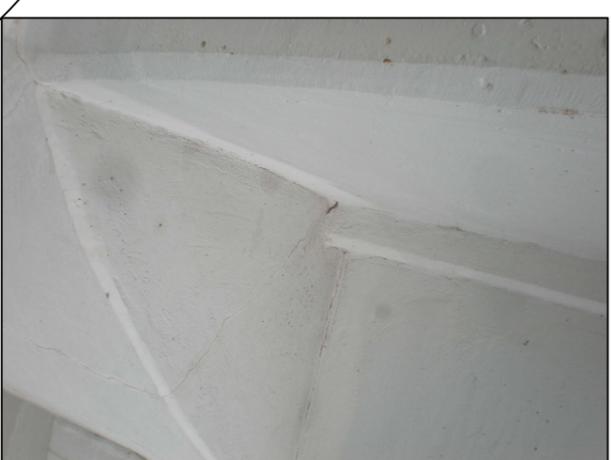
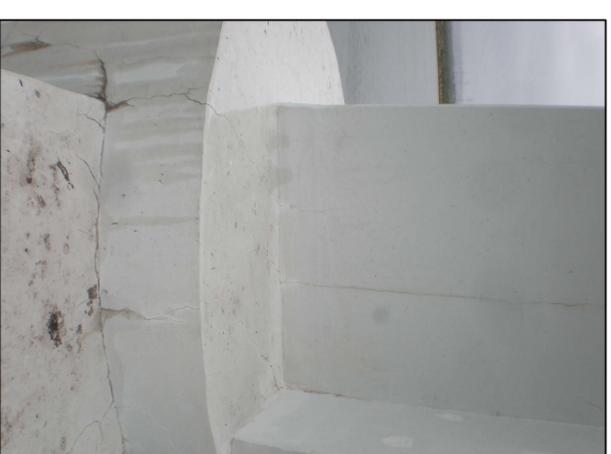
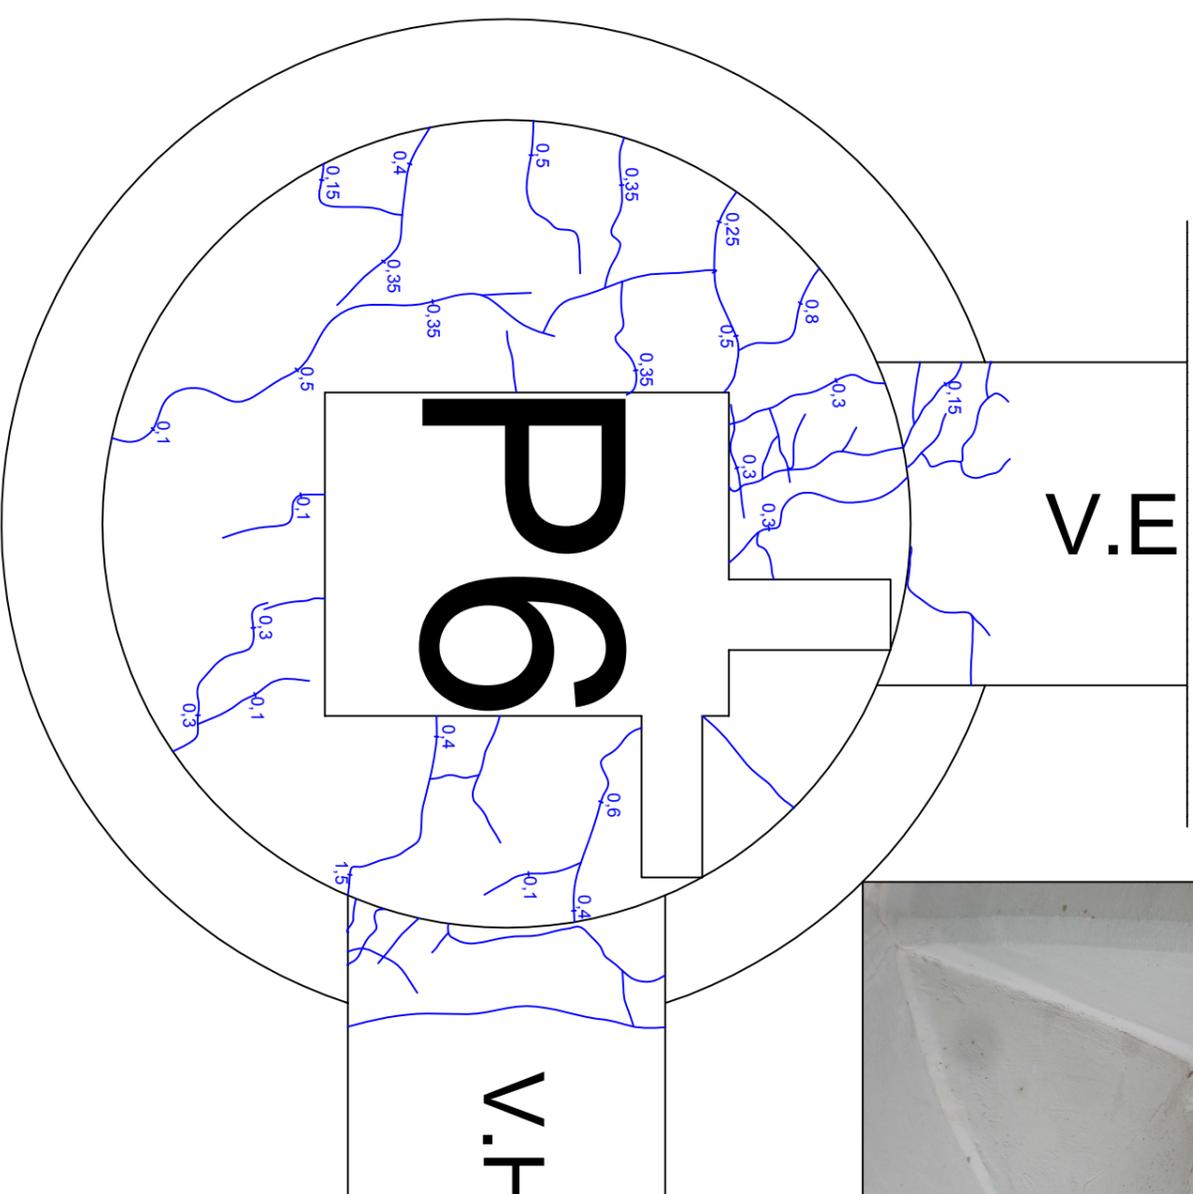
Unidade C.:	Estágio
Localização:	Ponte da Figueira da Foz
Designação:	Mapeamento das fissuras superiores do peço p6
Escala:	1/35
Data:	Junho de 2013
	Peça desenhada Nº: 2.15

FISSURAS IDENTIFICADAS NO LOCAL

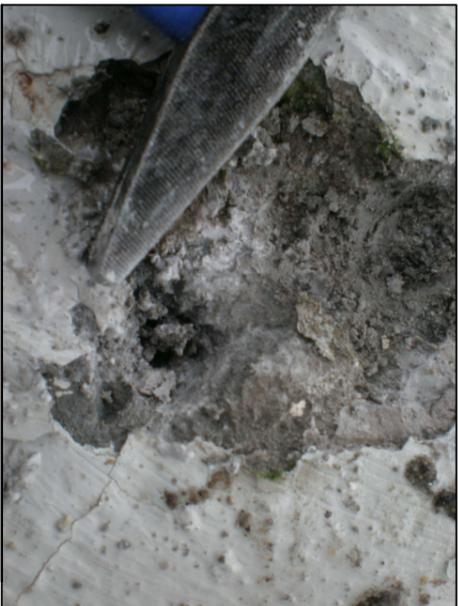
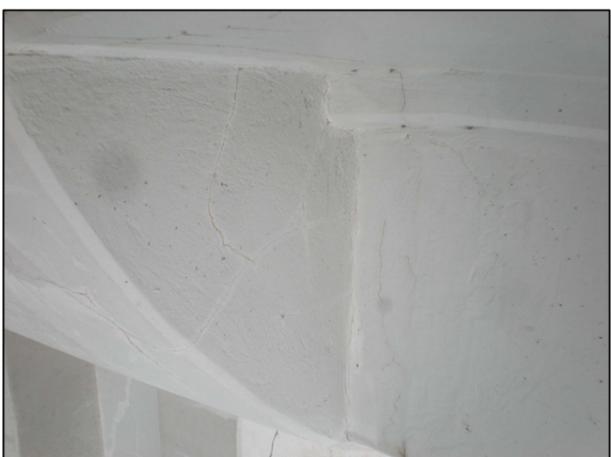
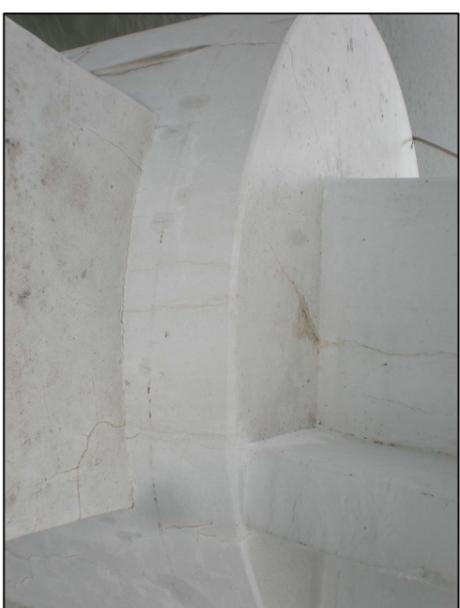
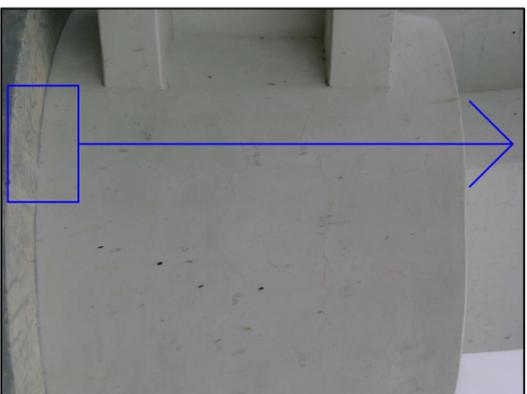
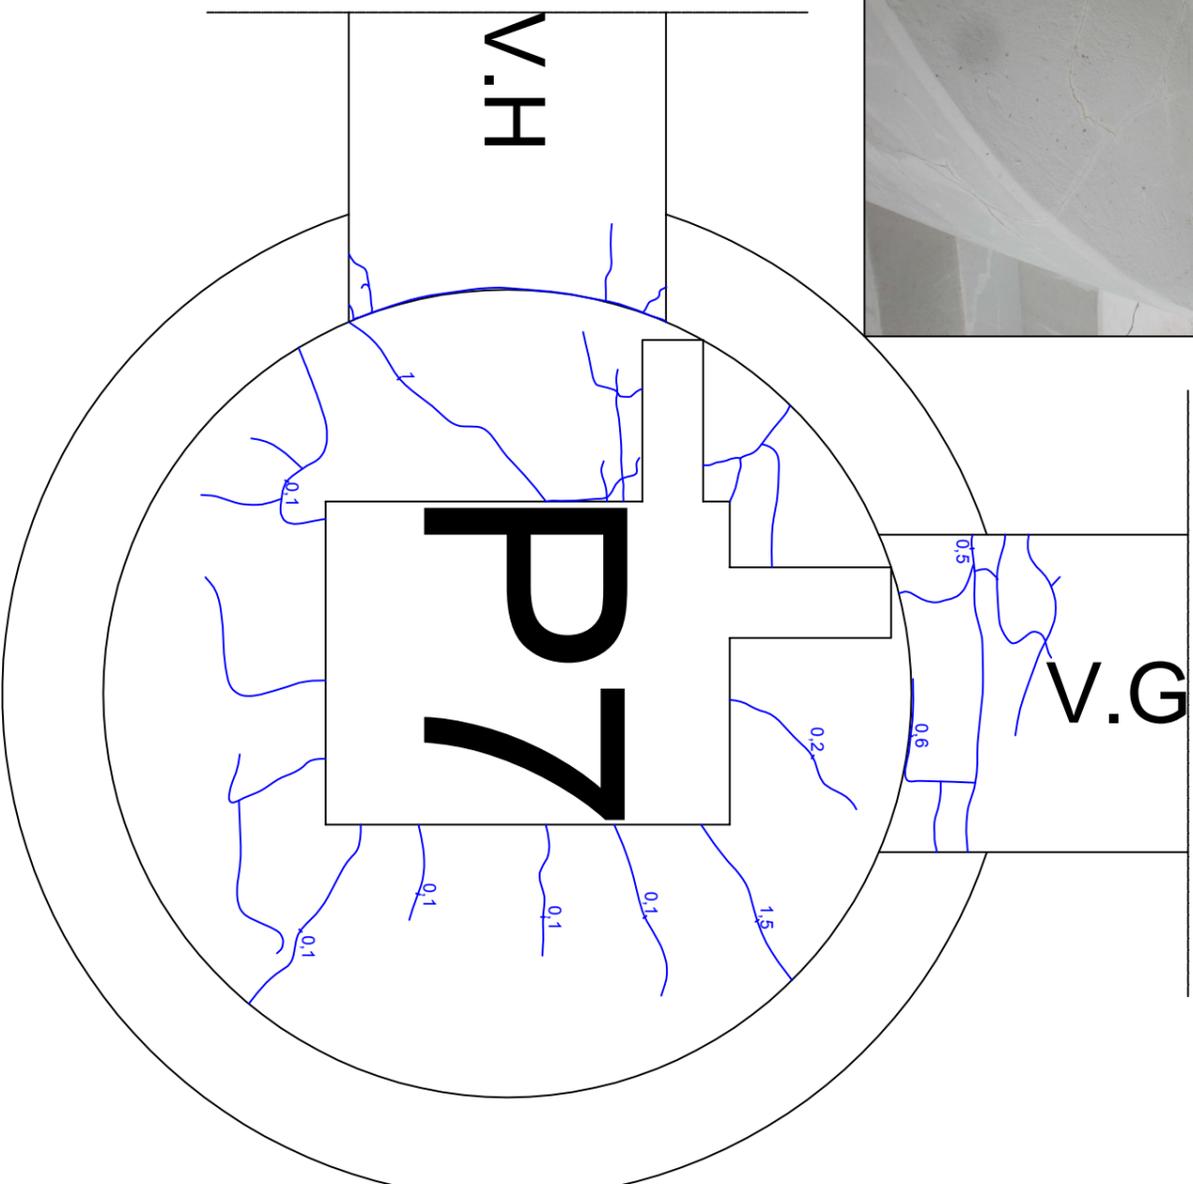
Unidade C.:	Estágio
Localização:	Ponte da Figueira da Foz
Designação:	Mapeamento das fissuras superiores do peço p7
Escala:	1/35
Data:	Junho de 2013
	Peça desenhada N.º 2.16

FISSURAS IDENTIFICADAS NO LOCAL

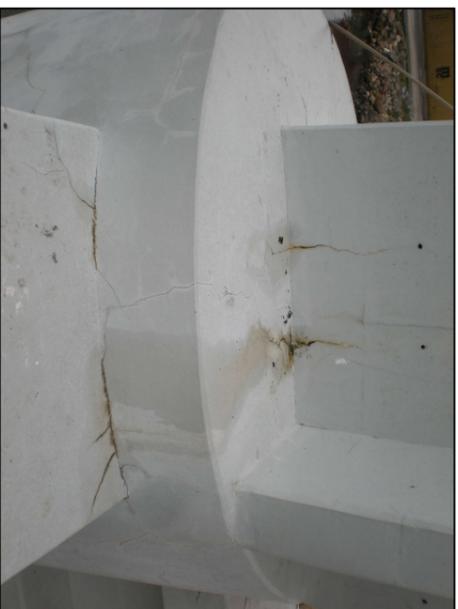
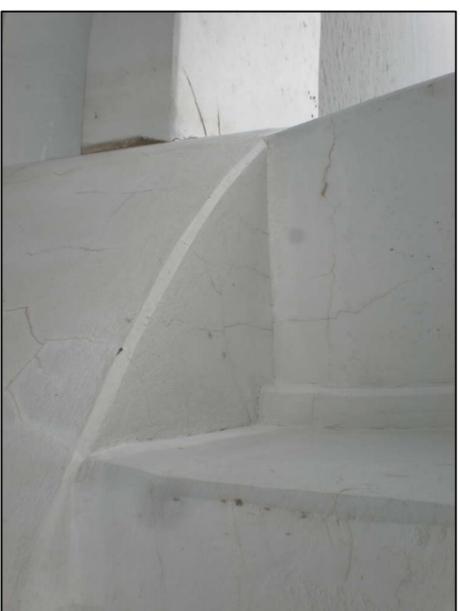
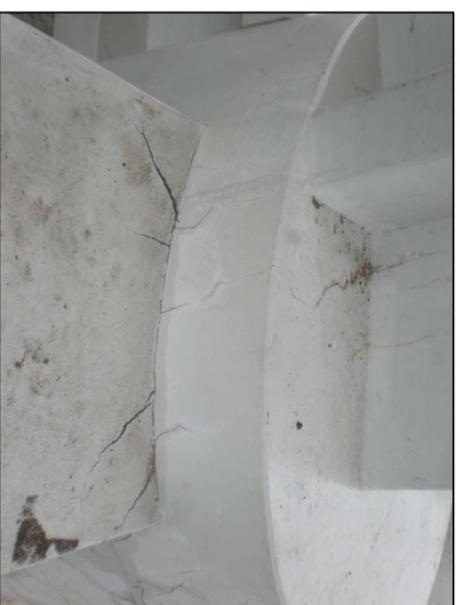
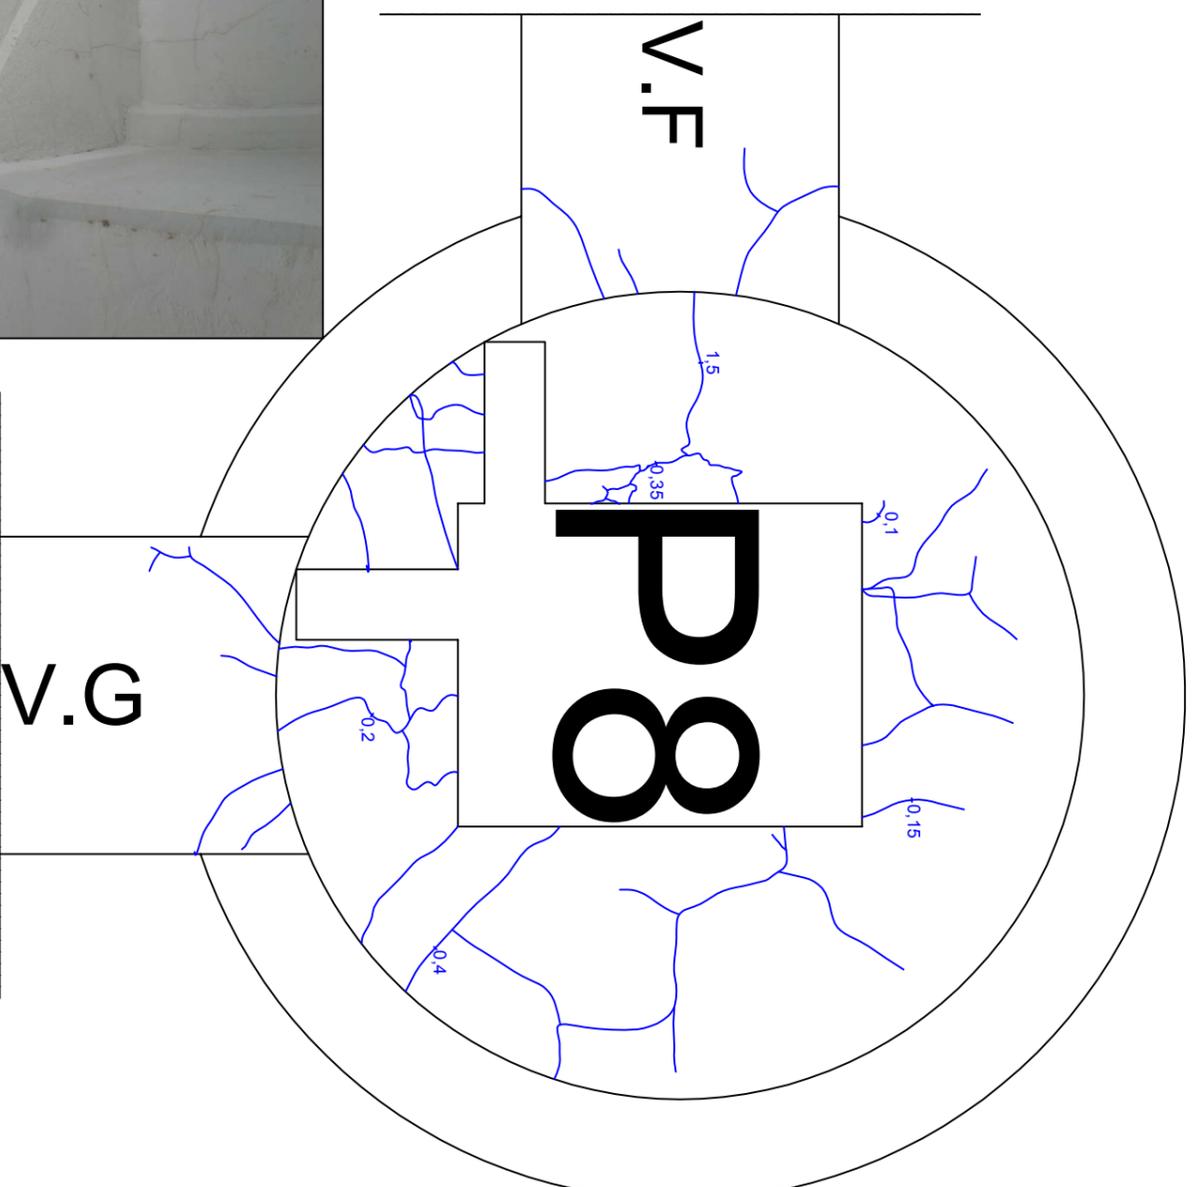
Unidade C.:	Estágio
Localização:	Ponte da Figueira da Foz
Designação:	Mapeamento das fissuras superiores do peço P8
Escala:	1/35
Data:	Junho de 2013
	Peça desenhada N.º 2.17

FISSURAS IDENTIFICADAS NO LOCAL

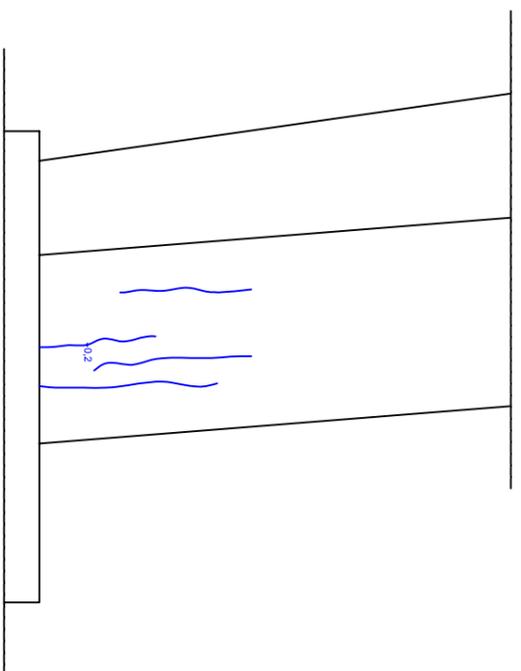
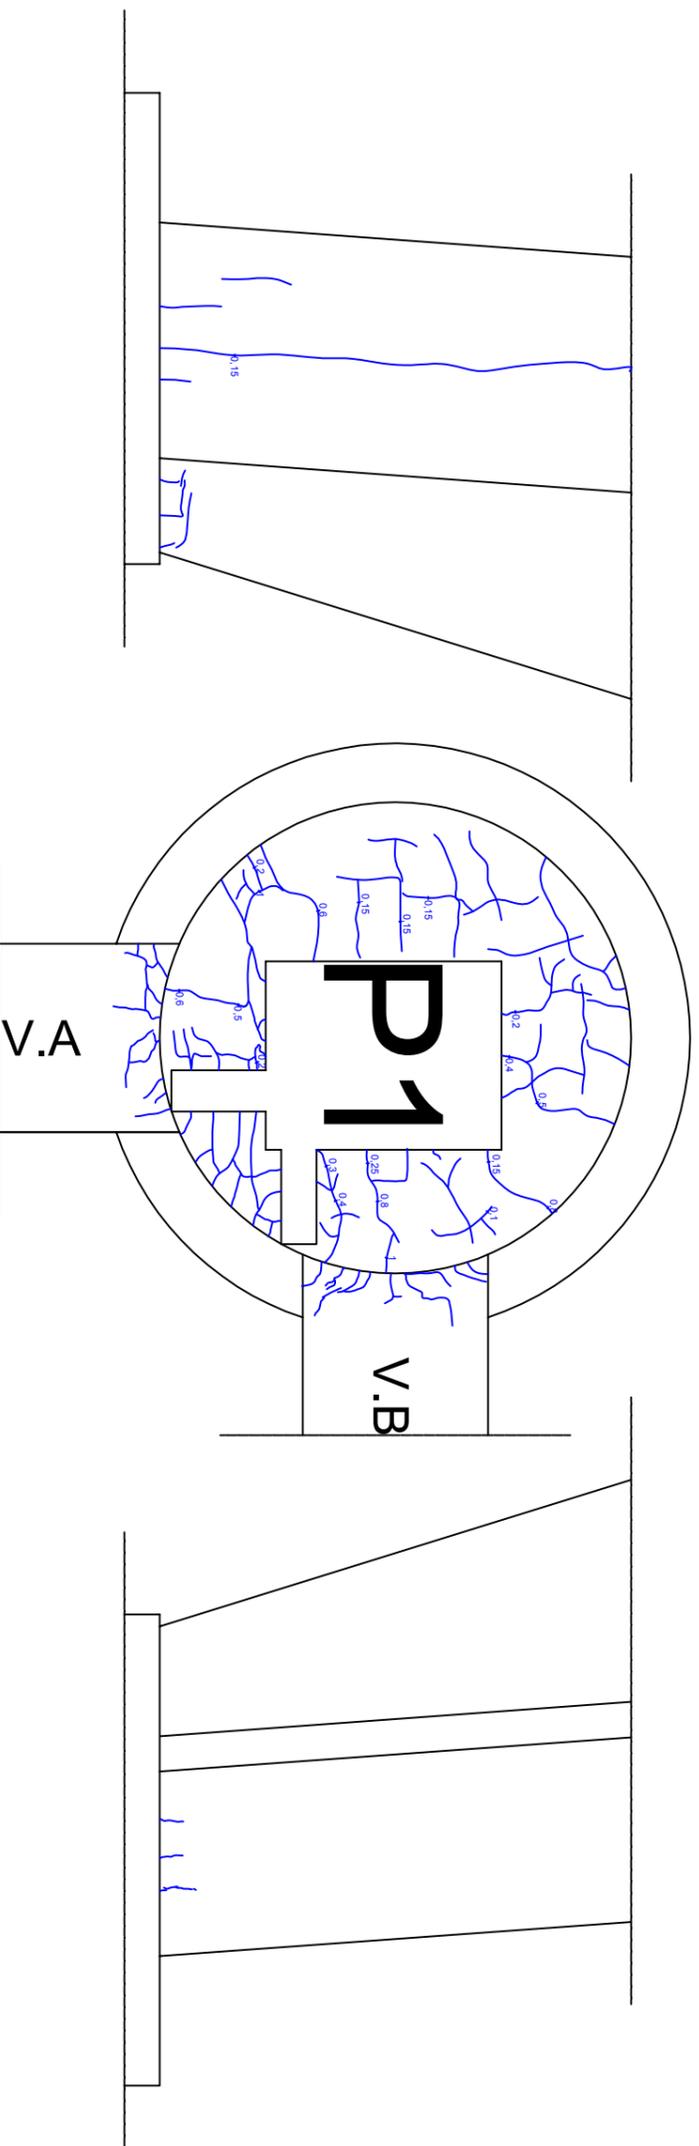
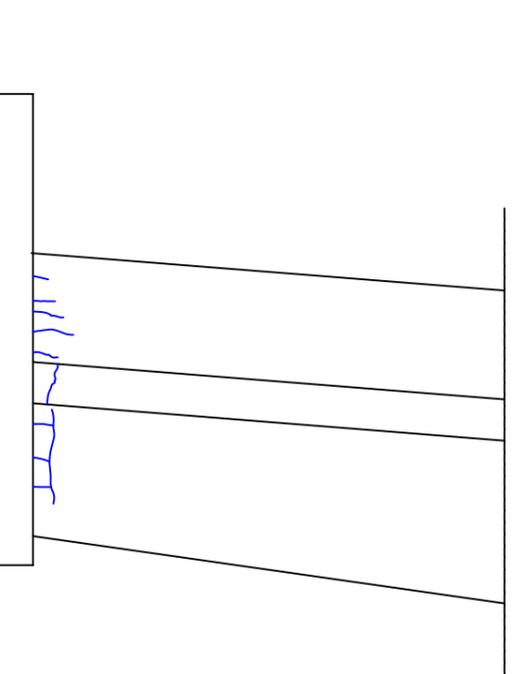
Unidade C.:	Estágio
Localização:	Ponte da Figueira da Foz
Designação:	Mapeamento da base da torre (pegão P1)
Escala:	1/60
Data:	Junho de 2013
	Peça desenhada N.º 2.18

FISSURAS IDENTIFICADAS NO LOCAL

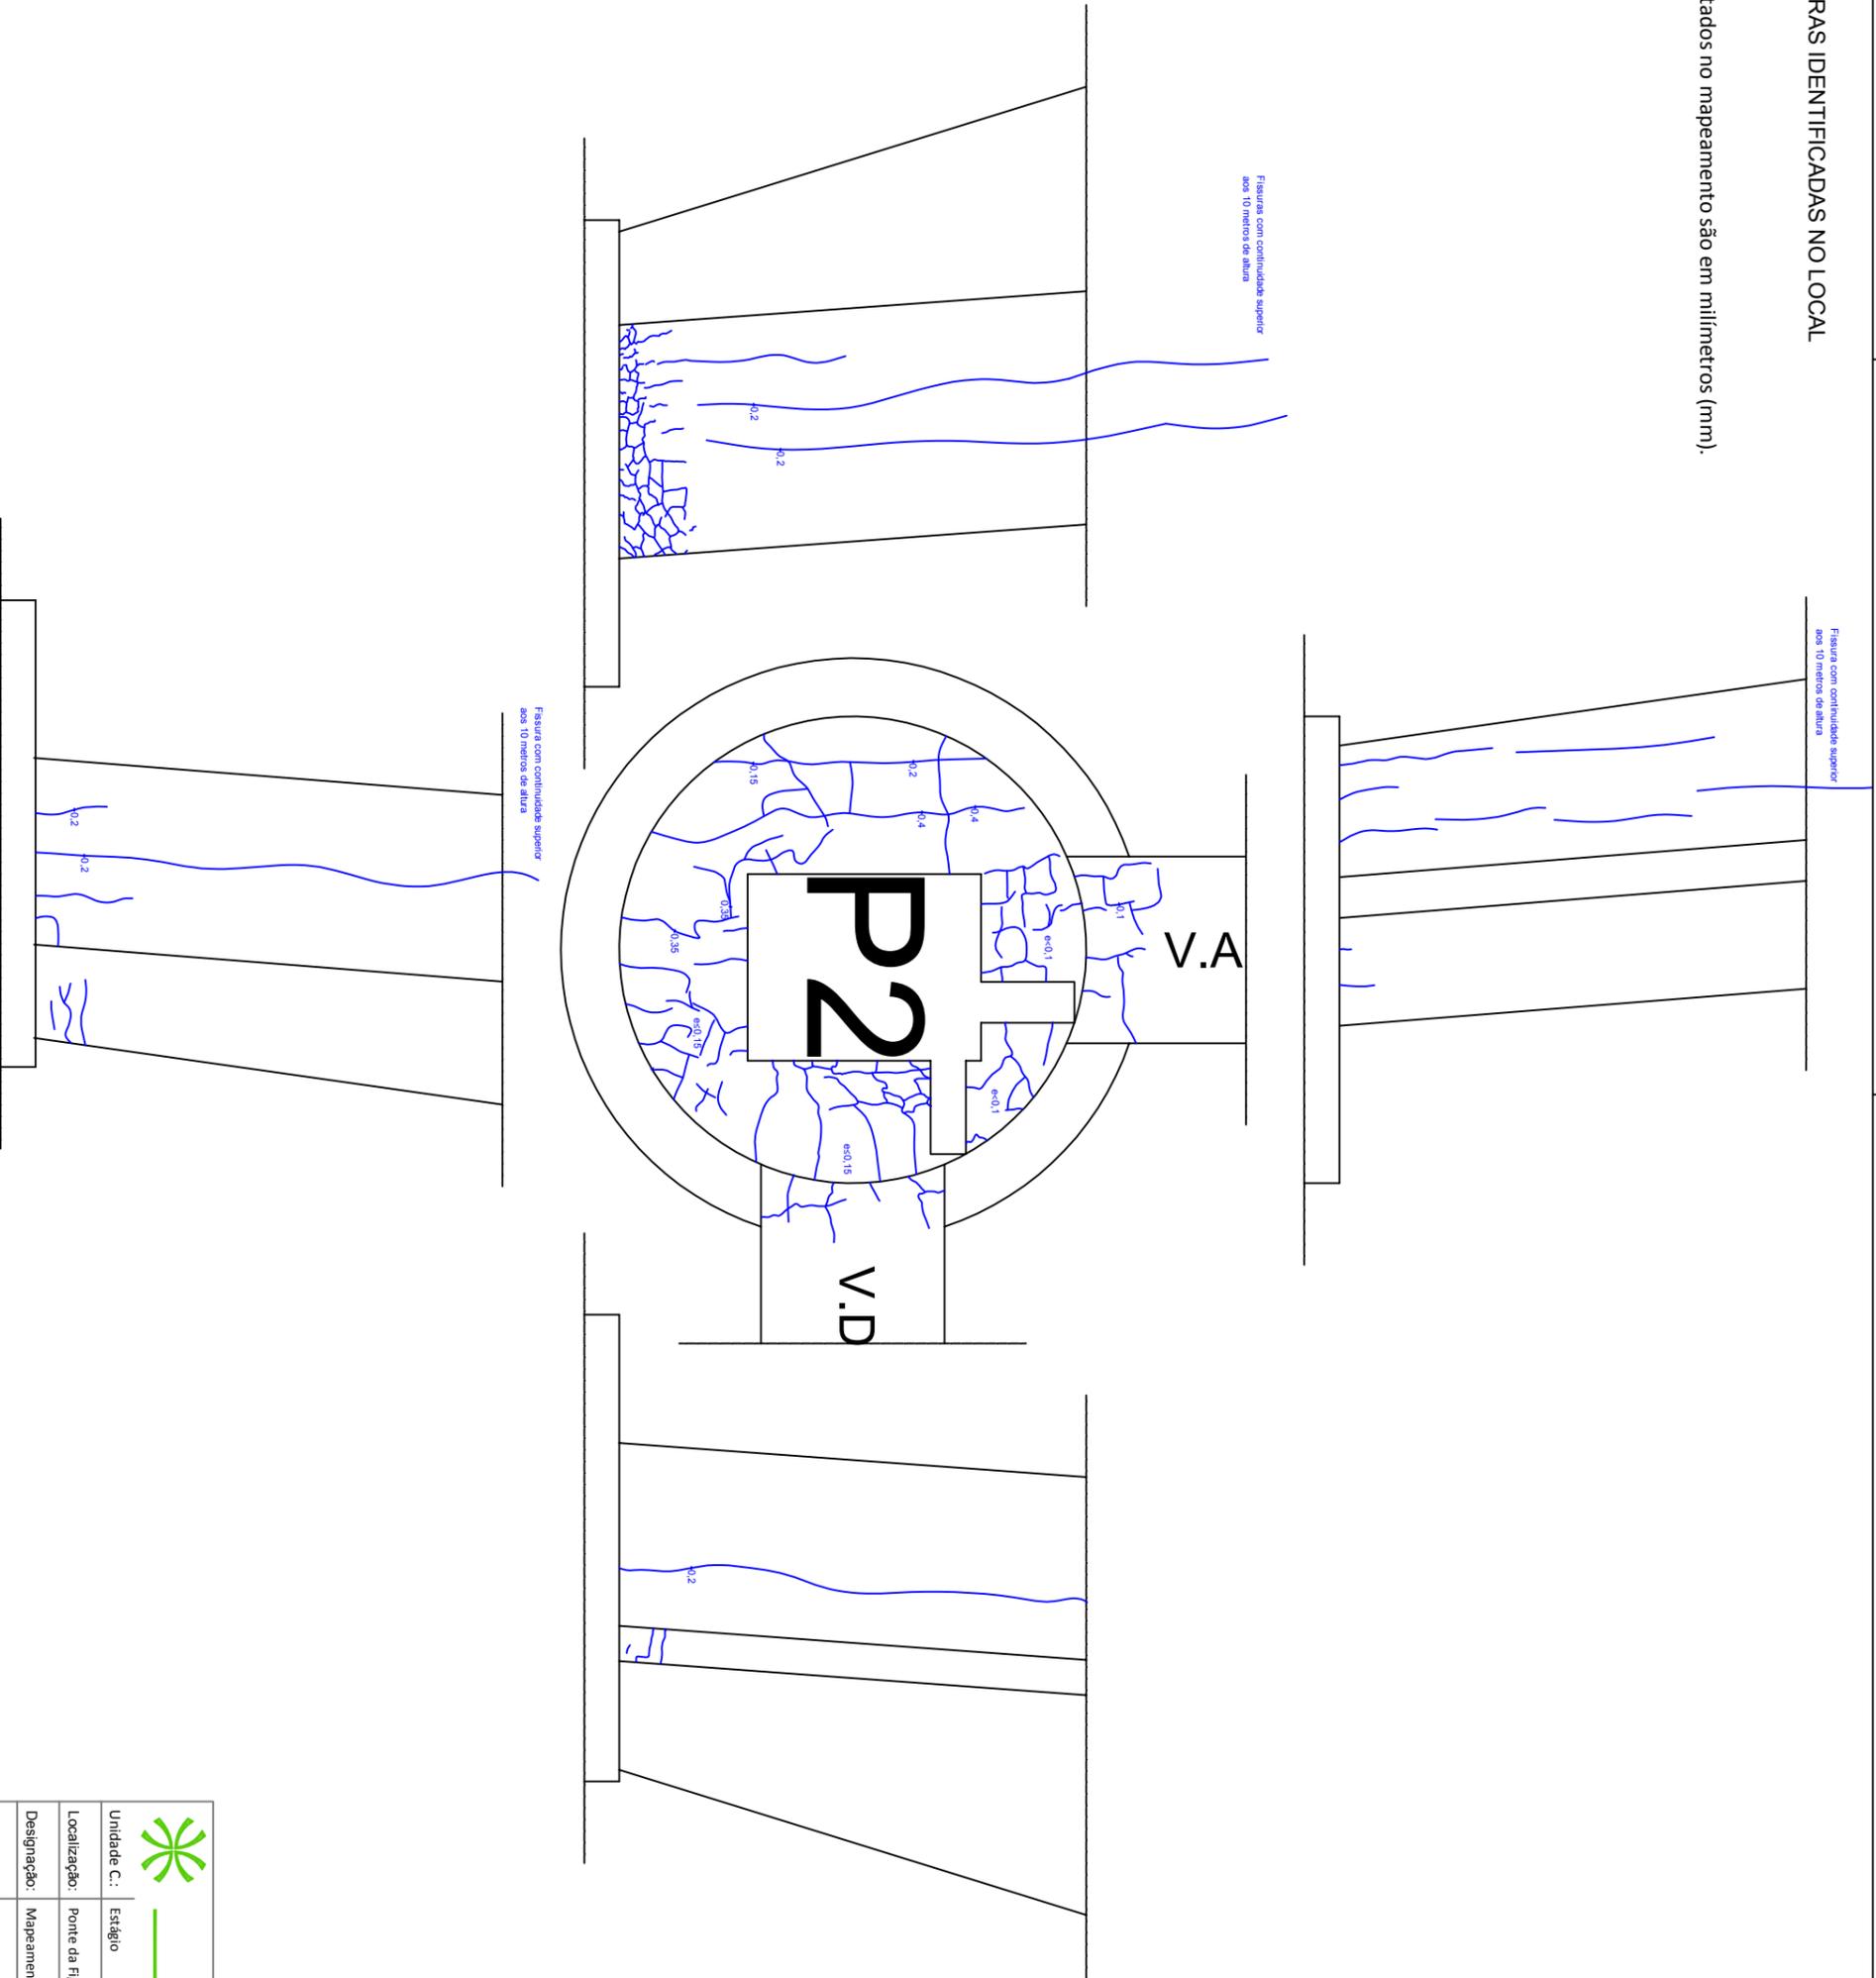
<p>Instituto Politécnico de Tomar Mestrado em Reabilitação Urbana</p>	
Unidade C.:	Estágio
Localização:	Ponte da Figueira da Foz
Designação:	Mapeamento da base da torre (peção P2)
Escala:	1/60
Data:	Junho de 2013
Peça desenhada N.º 2.19

FISSURAS IDENTIFICADAS NO LOCAL

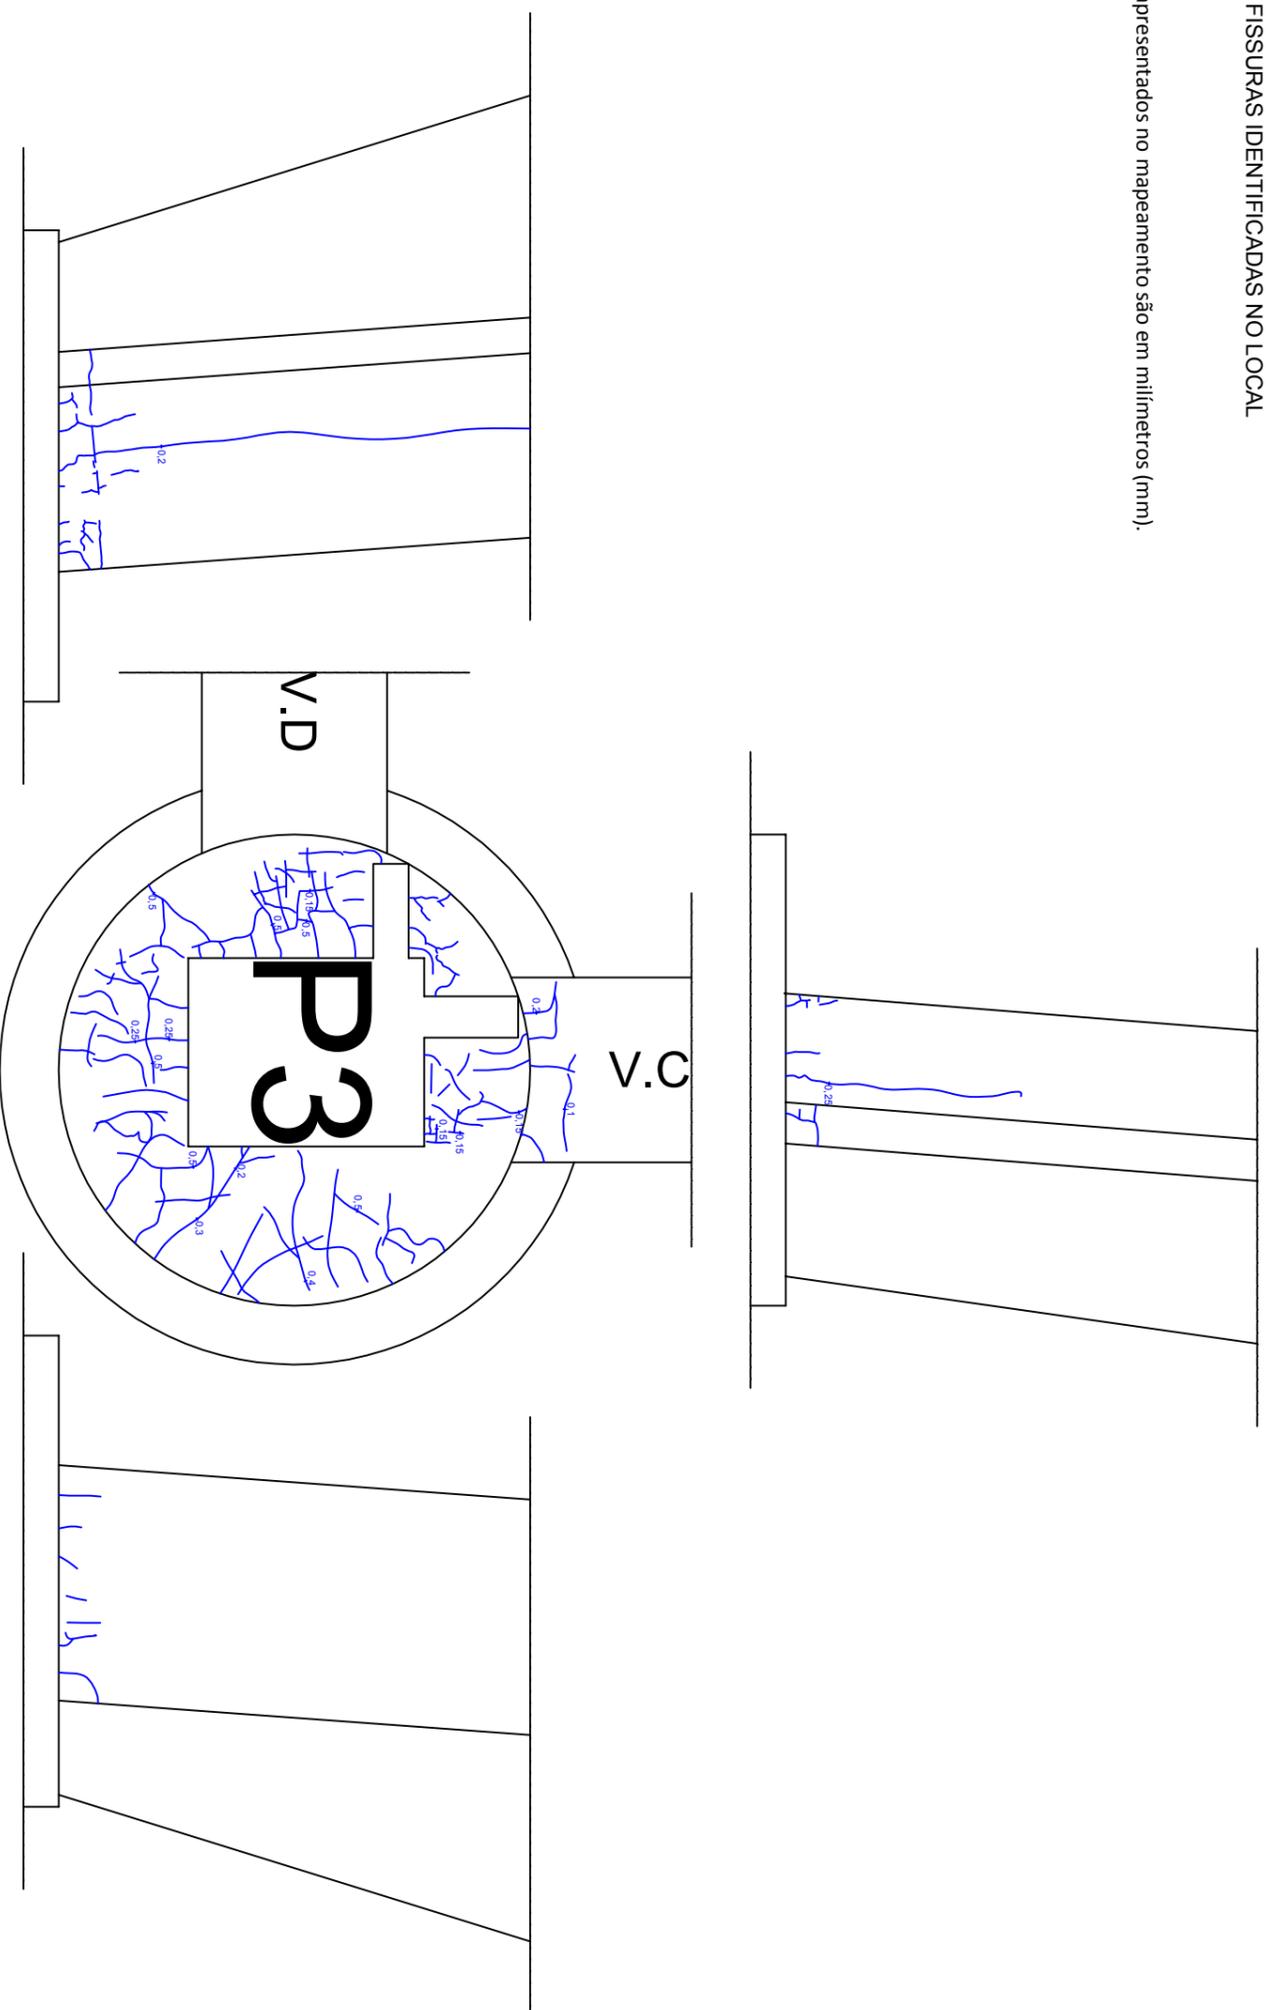
Unidade C.:	Estágio
Localização:	Ponte da Figueira da Foz
Designação:	Mapeamento da base da torre (pegão P3)
Escala:	1/60
Data:	Junho de 2013
	Peça desenhada N.º 2.20

FISSURAS IDENTIFICADAS NO LOCAL

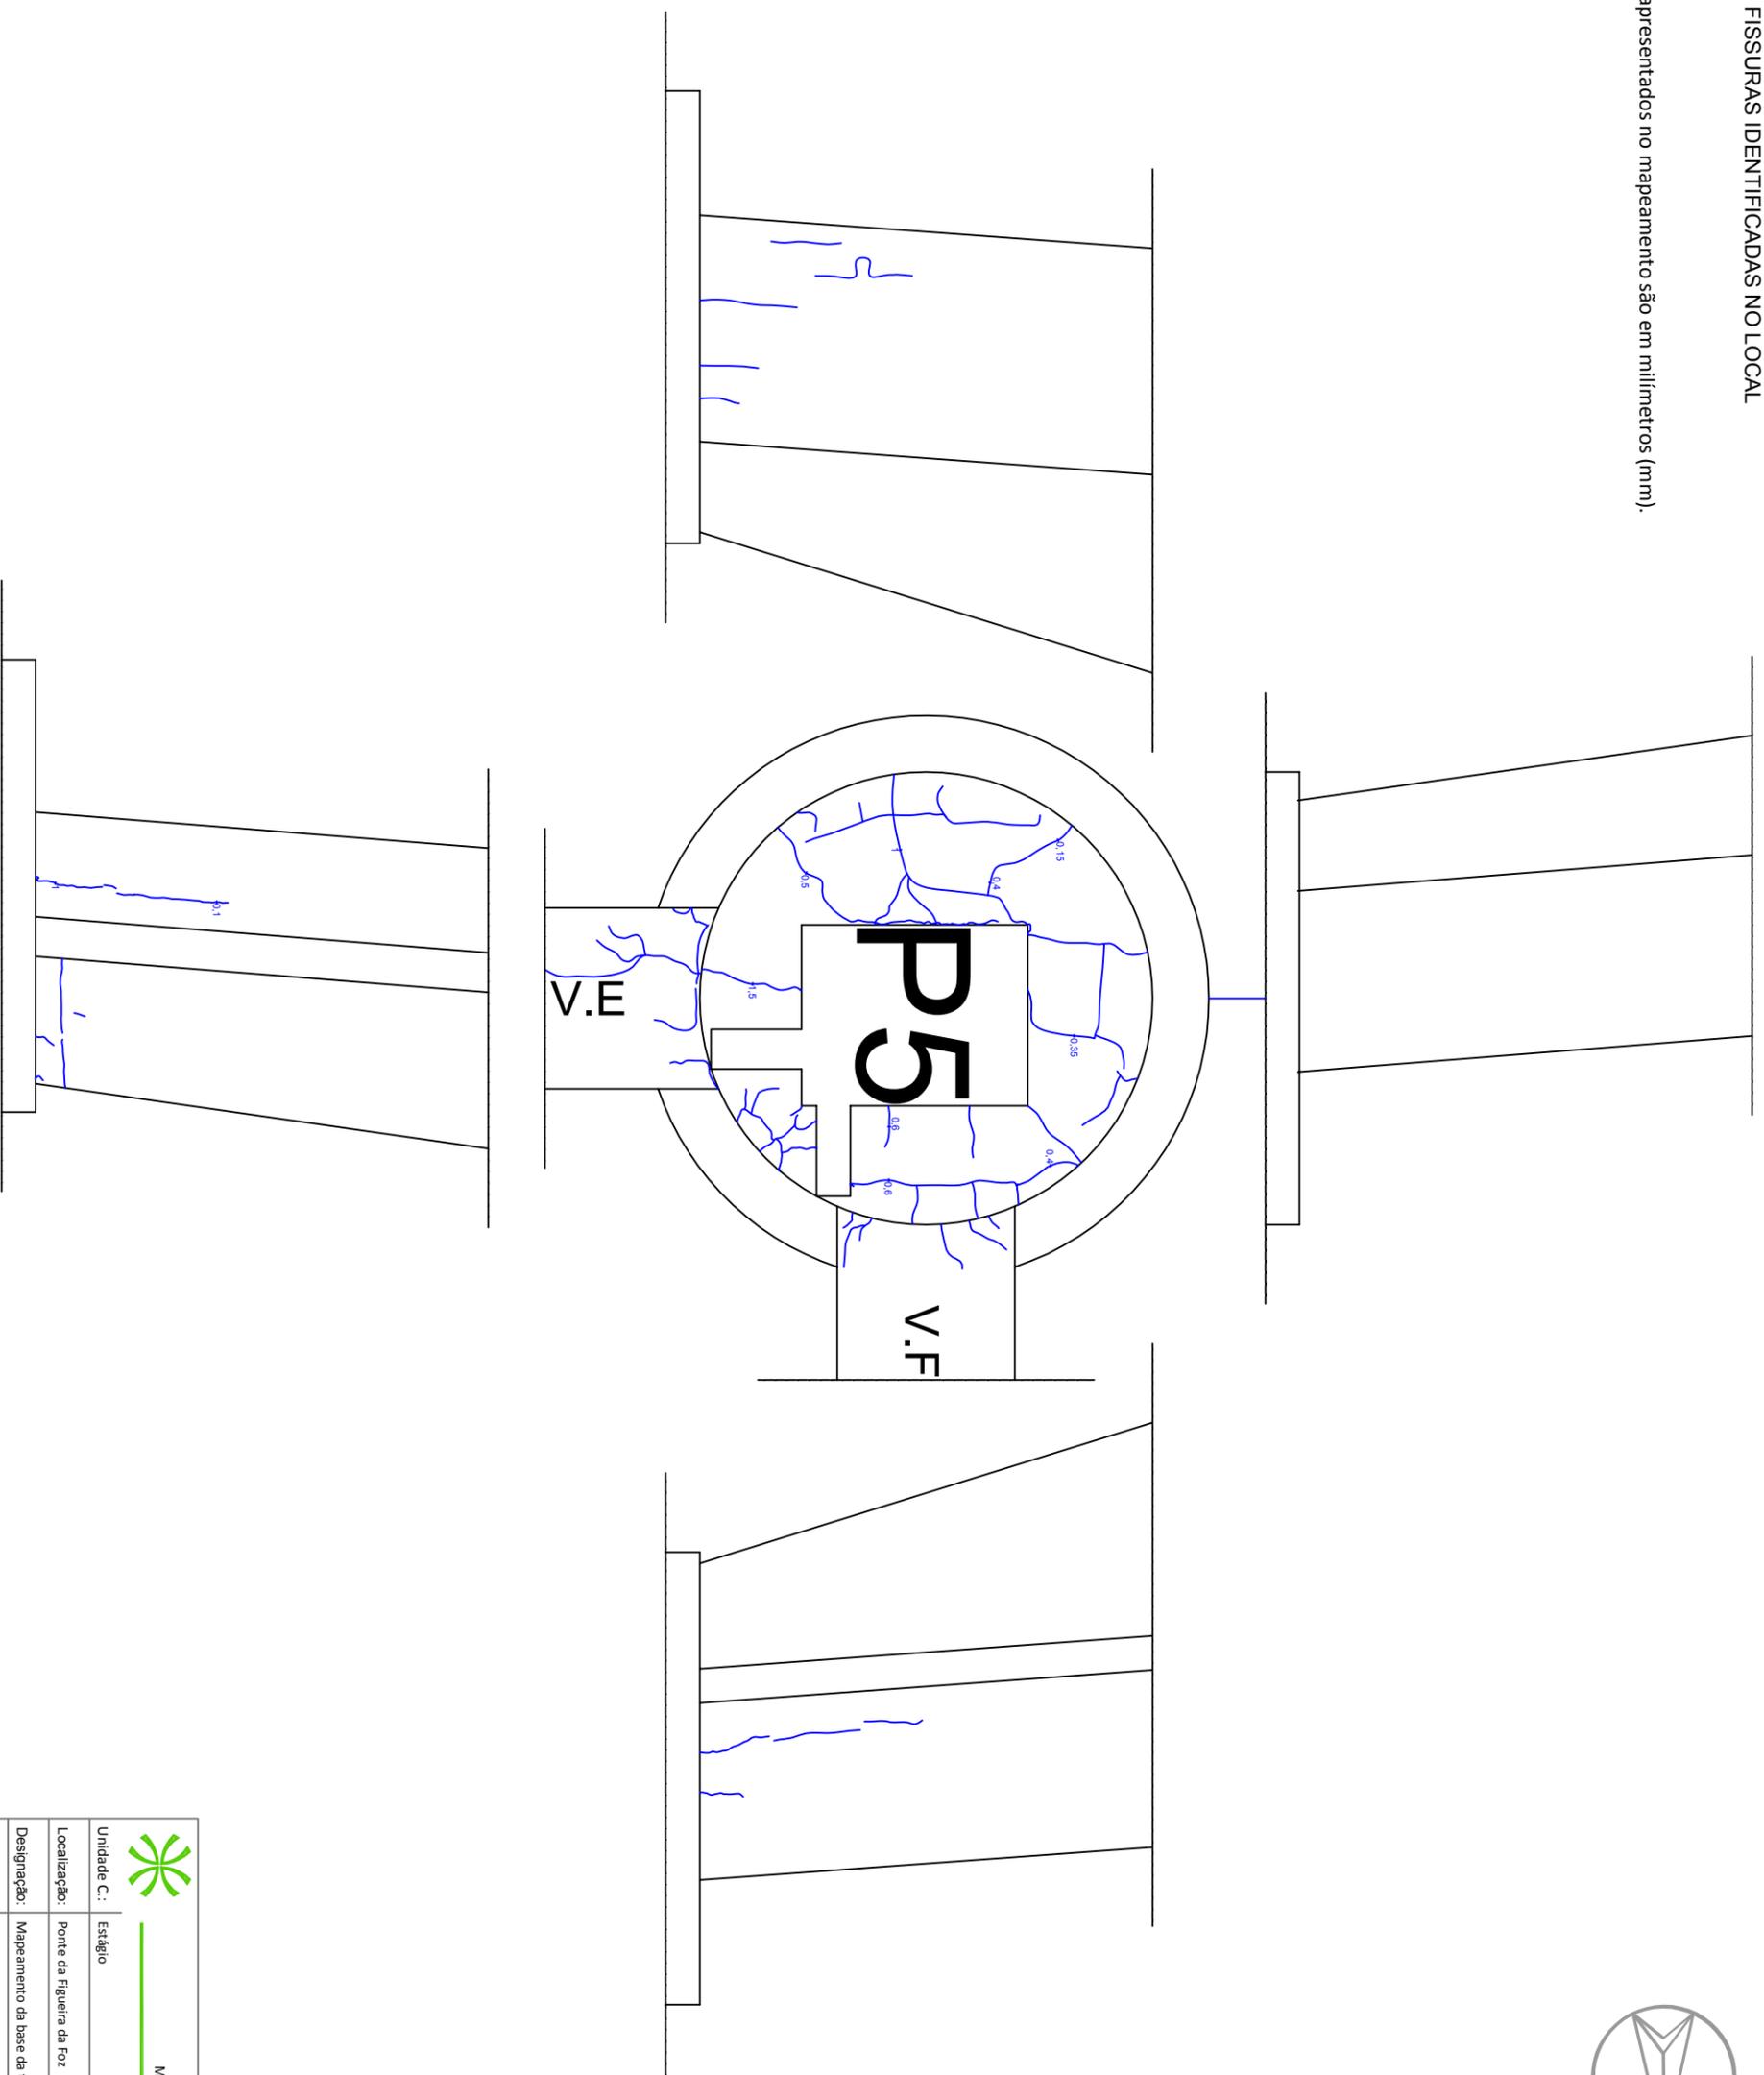
Unidade C.:	Estágio
Localização:	Ponte da Figueira da Foz
Designação:	Mapeamento da base da torre (peço P5)
Escala:	1/60
Data:	Junho de 2013
	Peça desenhada N.º 2.22

FISSURAS IDENTIFICADAS NO LOCAL

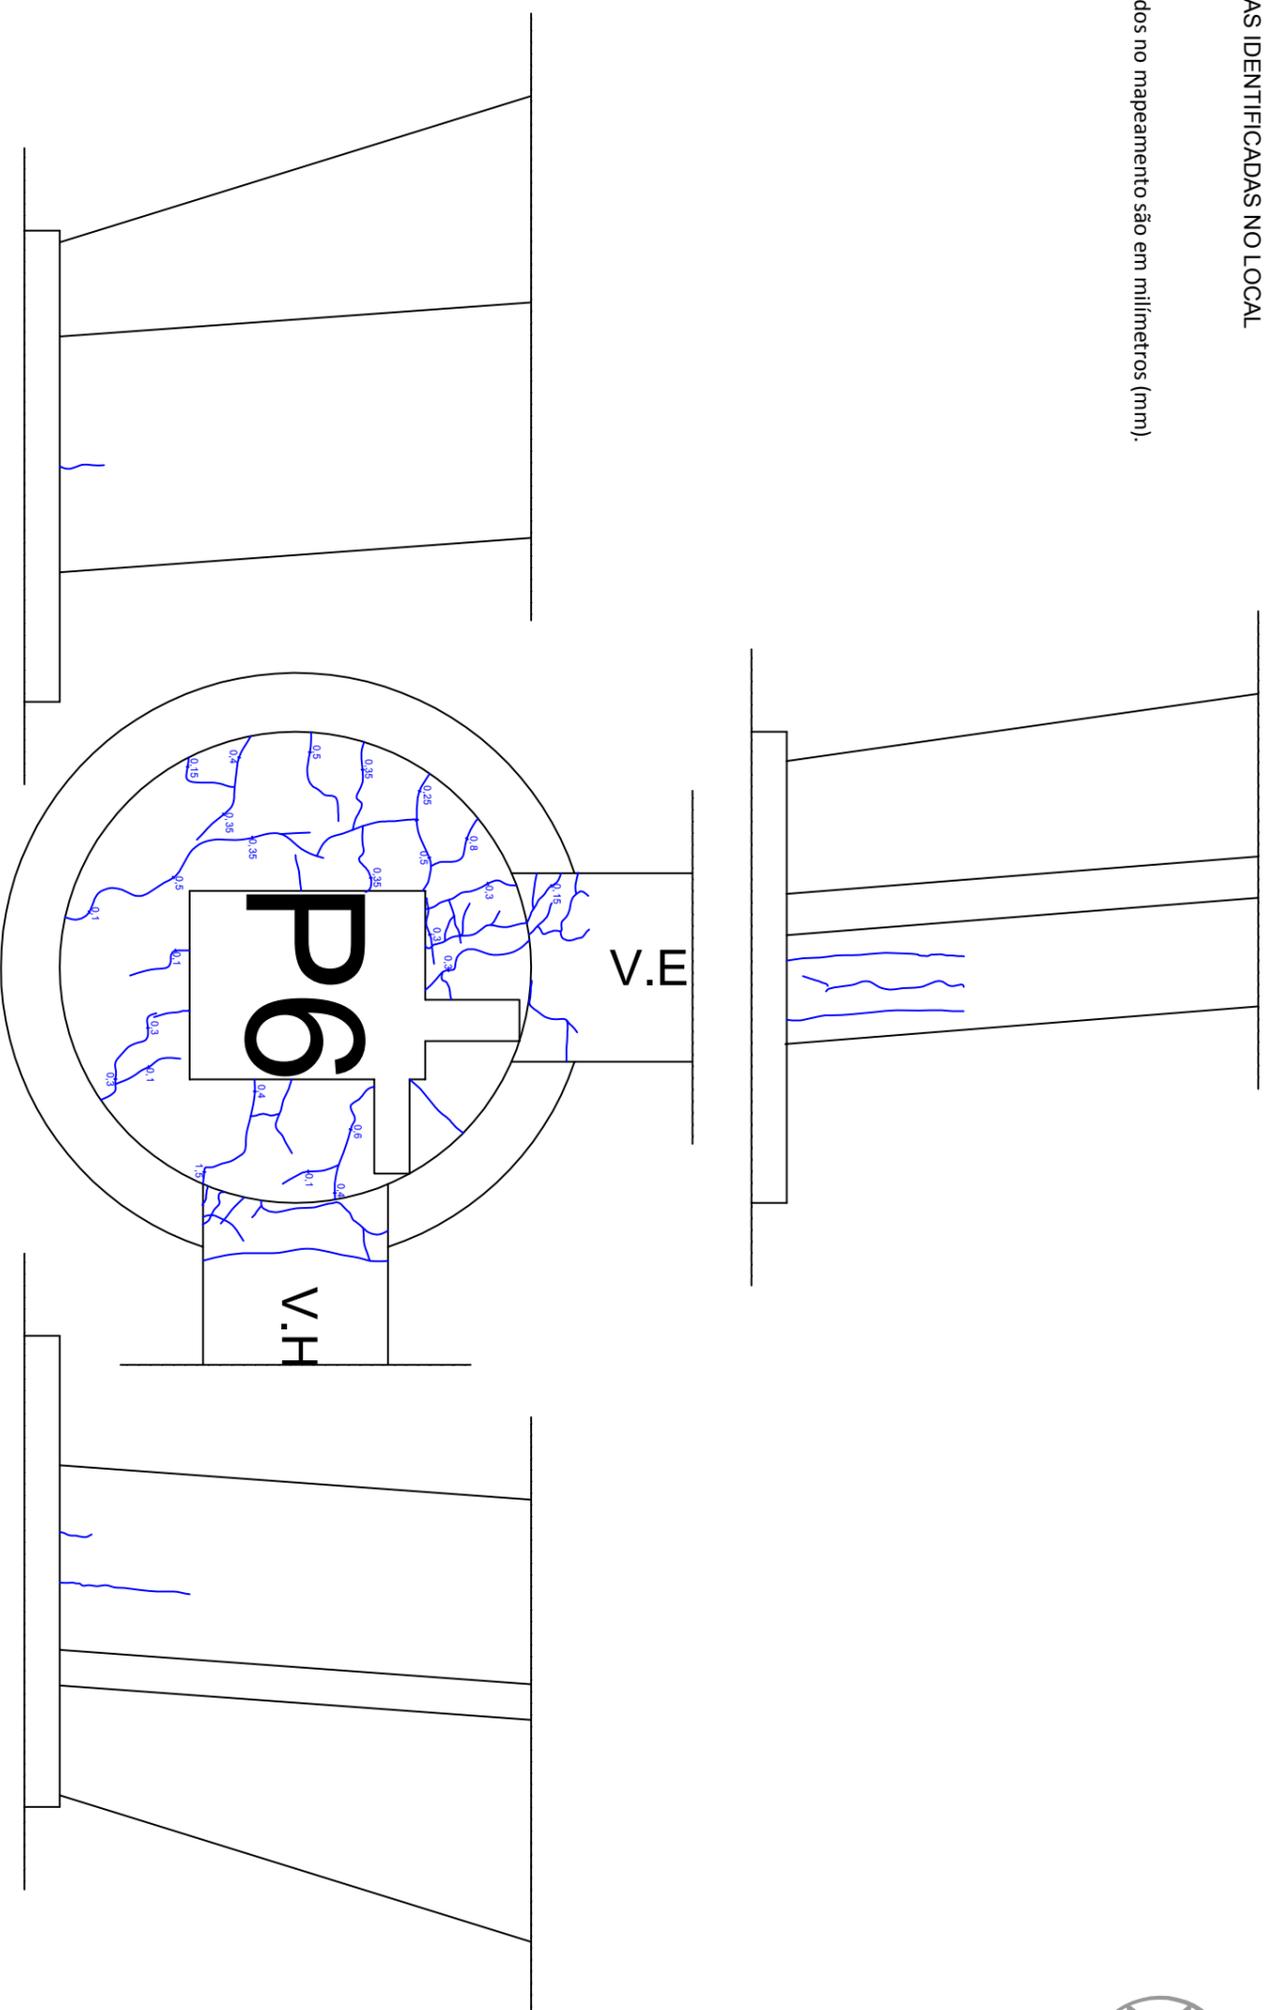
Unidade C.:	Estágio
Localização:	Ponte da Figueira da Foz
Designação:	Mapeamento da base da torre (pegão P6)
Escala:	1/60
Data:	Junho de 2013
	Peça desenhada N.º 2/23

FISSURAS IDENTIFICADAS NO LOCAL

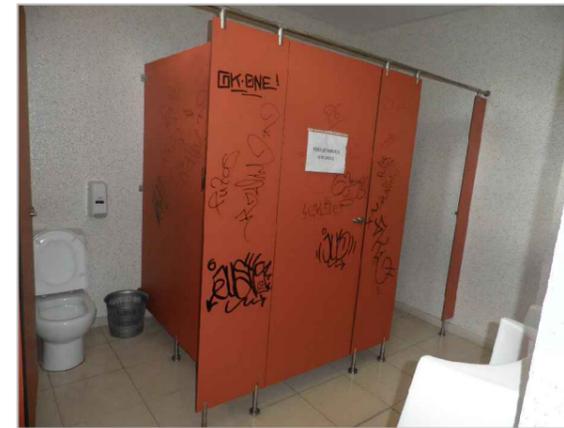
F1 – Revestimentos com "grafittis"

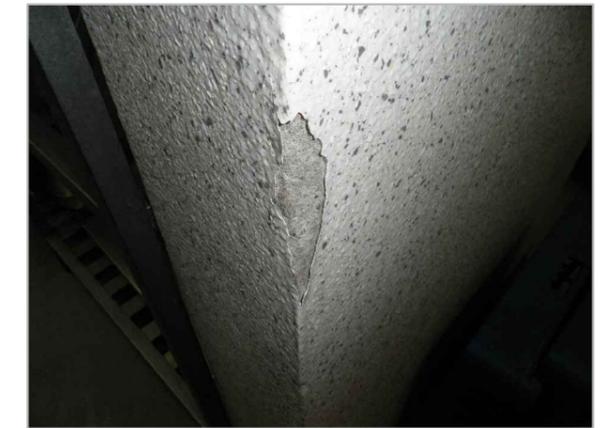
F2 – Degradação do revestimento

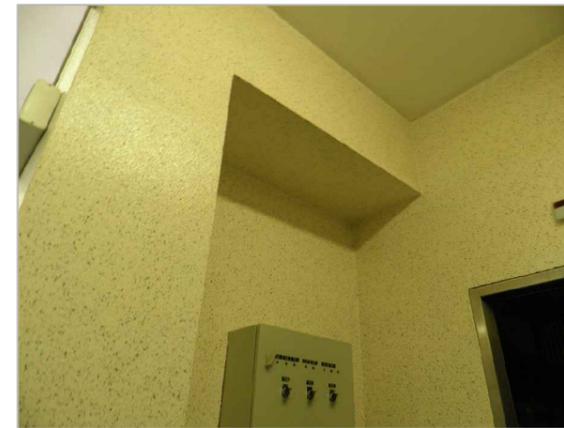
F3 – Vestígios de Humidade

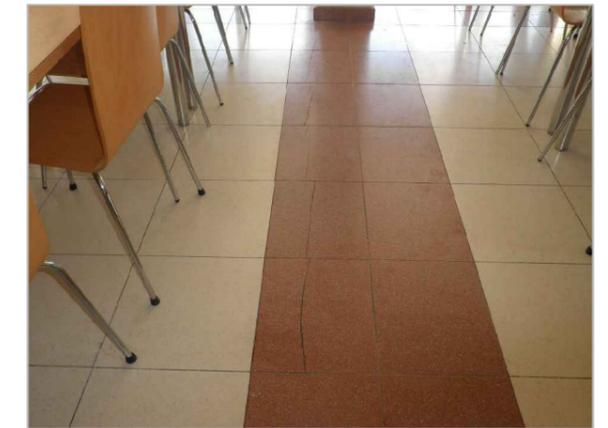
F4 – Fissuração
