O presente relatório enquadra-se no âmbito do trabalho final do curso Mestrado em Reabilitação Urbana, do Instituto Politécnico de Tomar.

O estágio decorreu na Câmara Municipal de Ourém e teve como objeto, participar na coordenação com a Divisão Obras Municipais, Divisão da Ação Cultural e Divisão de Educação e Assuntos Sociais em intervenções a nível da Reabilitação Urbana.

O relatório aborda quatro casos de estudo, respeitante às reabilitações, 1ª fase de intervenção na capela de São Sebastião em Atouguia, 2ª fase da reabilitação de zona de lazer no Agroal, freguesia de Formigais, 1ª fase de intervenção da capela da Perucha e reforço do pontão de Caxarias. Acompanhamento de pequenas reabilitações, reclamadas por juntas de freguesia e munícipes.

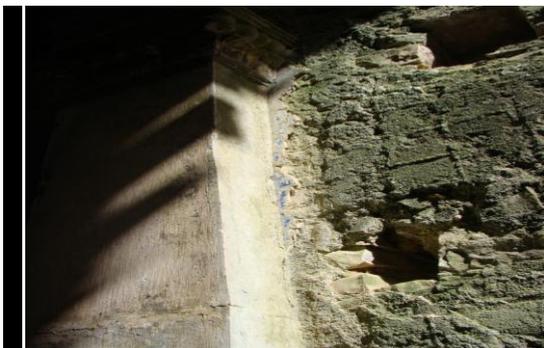
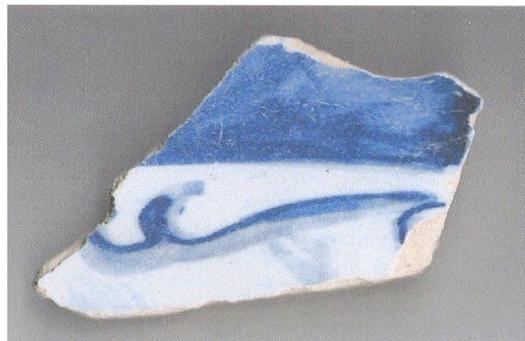
Pelo lado interior as paredes encontram-se praticamente sem revestimento, mas em certos pontos podemos verificar que seria um revestimento pobre á base de areia com cal e acabamento caiado. A capela-mor era toda revestida com azulejos, em tons de azul e branco, dos séculos XVII-XVIII (Fig. 7).

Figuras 7 – Parede interior antes revestida com azulejo e um pedaço de azulejo.

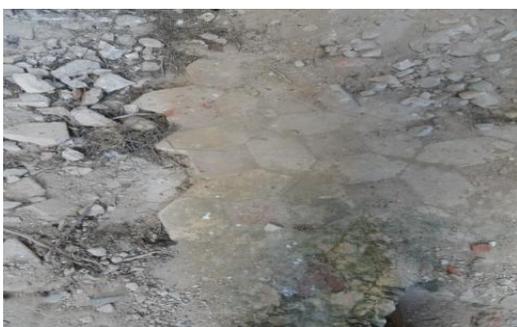
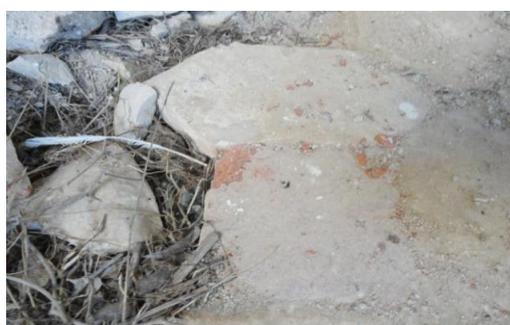
Pavimento na capela-mor é constituído por mosaico vermelho com forma hexagonal (Fig. 8) na nave principal não se pode descortinar qual o tipo de pavimento pois encontra-se tapado com terra e pedras que caíram das paredes.

Figuras 8 – Estado do pavimento da capela-mor com mosaico de argila cozida.

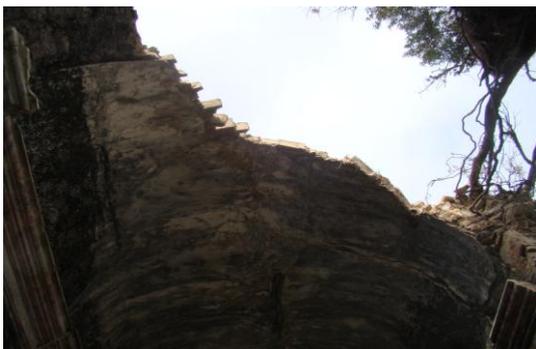
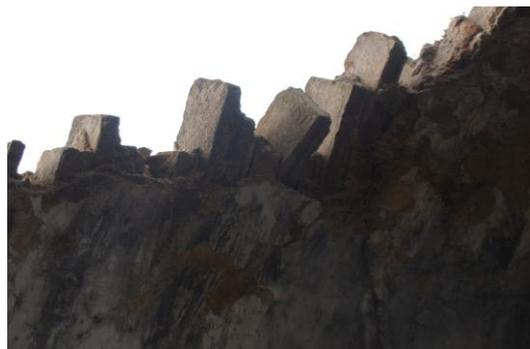
Abóbada caracteriza-se por um arco de volta perfeita em ruína que assenta nas paredes e é constituído por pequenos tijolos travados, argamassa á base de cal sendo o acabamento no interior em estuque (Fig. 9).

Figuras 9 – Vista da abóbada.

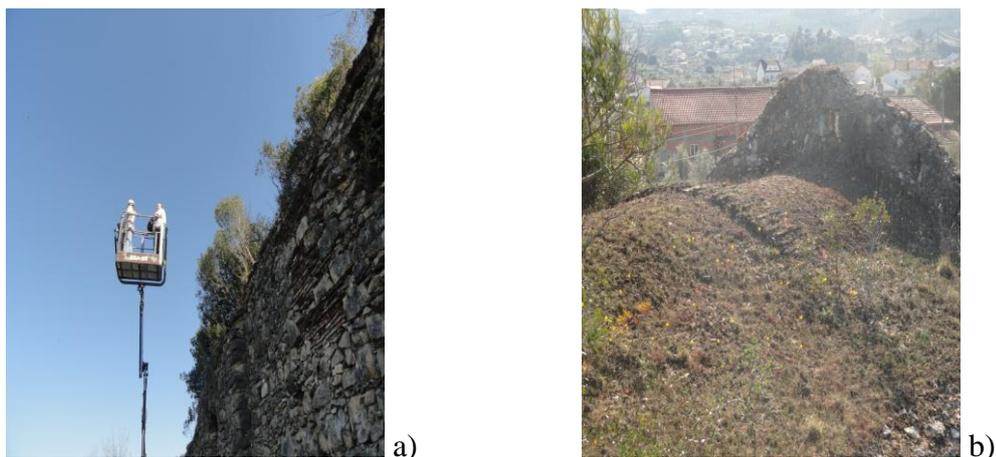
A camada de envolvimento do extradorso da abóbada encontra-se fortemente colonizada por vegetação diversa com arbustos de porte razoável como zambujeiros, azinheiras e outras (Fig. 15 a)

Na nave principal o extradorso da abóbada está com um alinhamento perfeito, possuindo um arco toral de tijolos cerâmicos encadeados (Fig.15 b).

Figuras 15 a) – Meio de acesso à cobertura com plataforma elevatória; b) Aspeto geral das abóbadas.

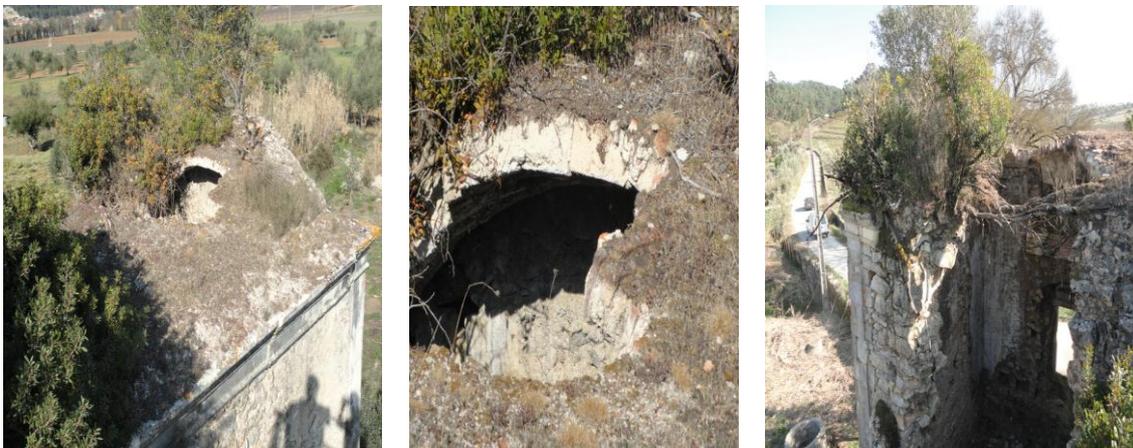
Figuras 17 – Vistas aéreas e lateral da abóbada da capela-mor

A capela-mor tem uma zona com parte da abóbada e da parede lateral em ruína, apresentando-se o resto da abóbada e parte das paredes muito deterioradas pelo crescimento das raízes da vegetação, cujas raízes penetraram profundamente a abóbada e as paredes, criando fendas por onde a água se infiltra.

A espessura da abóbada tem uma dimensão considerável, que por questões de segurança não se pode verificar a sua medida exata (Fig. 17).

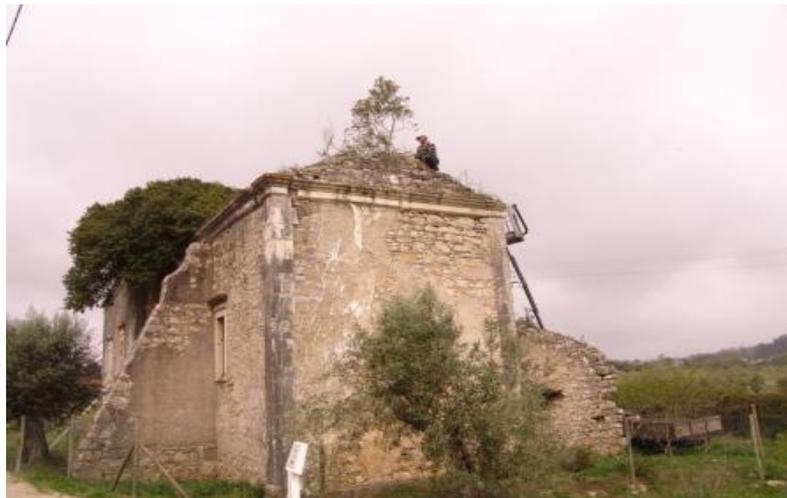
Figuras 30 – Corte da vegetação na cobertura.

A figura 30 demonstra o meio de acesso à cobertura, plataforma elevatória. Todo este processo obedeceu a cuidados ao nível de segurança.

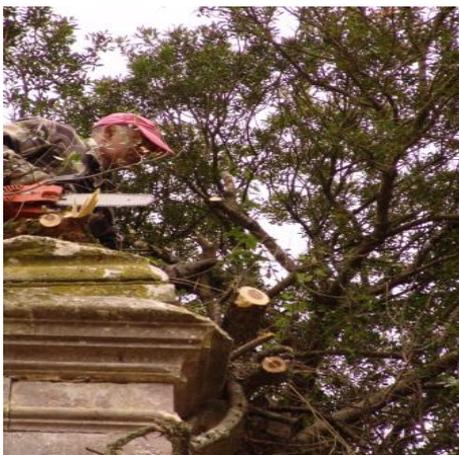
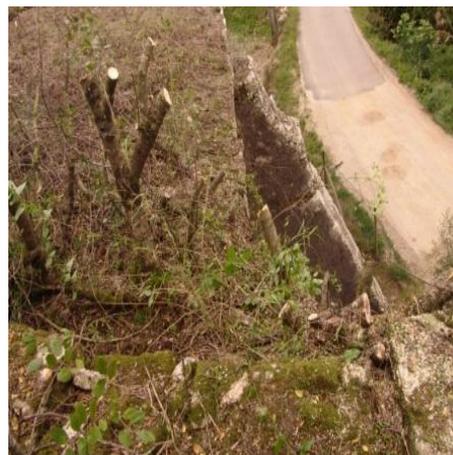
Figuras 31 – Corte do arbusto com maior porte.

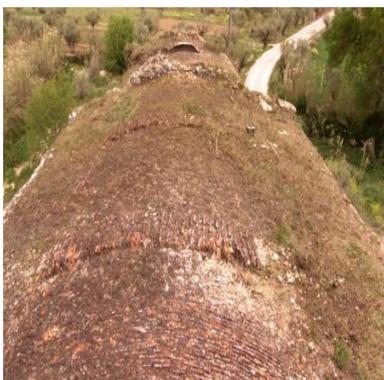
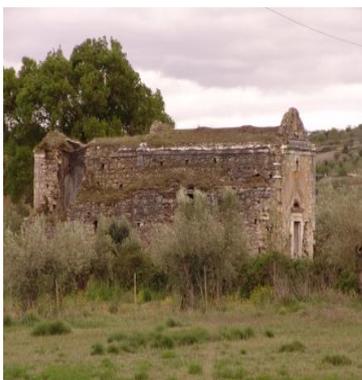
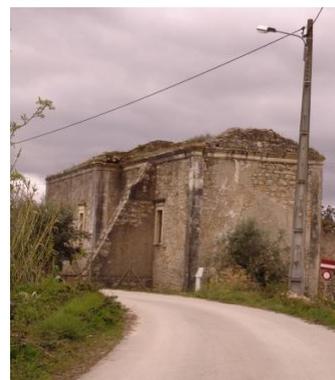
O trabalho de remoção da vegetação chegou ao fim com sucesso e sem incidentes, assim a capela ficou totalmente despida de uma vegetação (Fig. 31) que a deteriorava há vários anos tendo provocado danos profundos (Fig. 32).

Figura 32 – Vistas da cobertura e laterais após corte da vegetação.

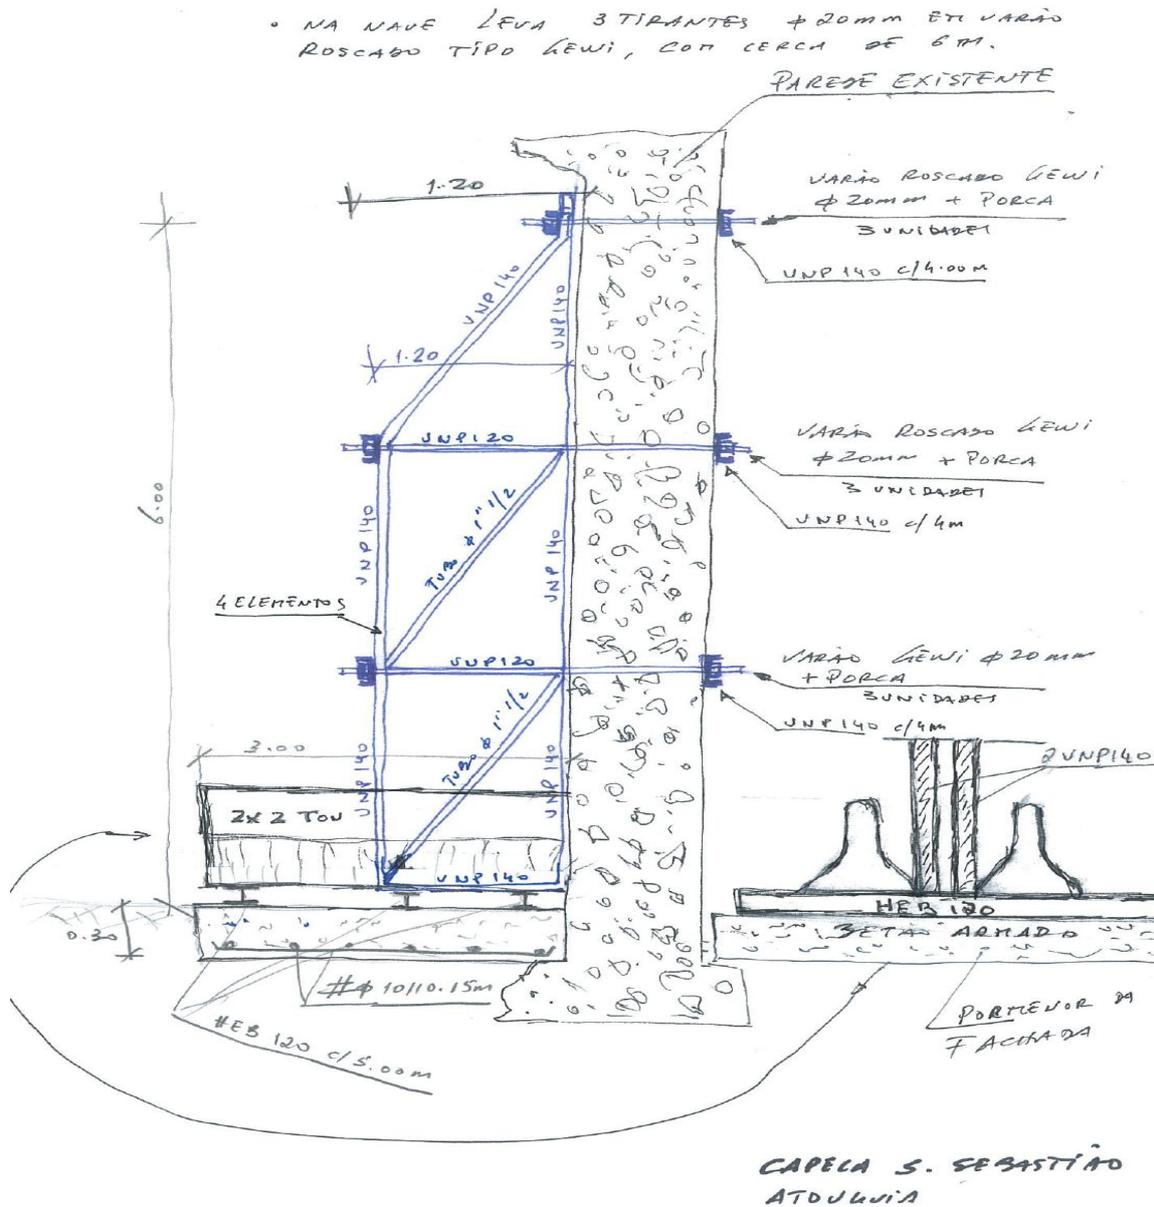
Foi apresentado pelo Eng.º Neves um desenho de contenção da fachada principal, no qual veria a ter uma estimativa de custos de 14.000, 00 Euros (Fig. 33).

Figura 33 – Desenho de contenção da falhada principal. (Engenheiro Manuel das Neves) [5]

Questionei o Eng.º Neves, se este escoramento seria só para a intervenção do fechamento das lacunas existentes na fachada e depois seria retirado. A resposta foi afirmativa.

Então conclui que este escoramento não seria necessário, já que o tapamento das lacunas iria reduzir o perigo de derrocada. A colocação do escoramento e a furação da fachada provocaria trepidações e aluimentos de pedras que instabilizavam a sua segurança.

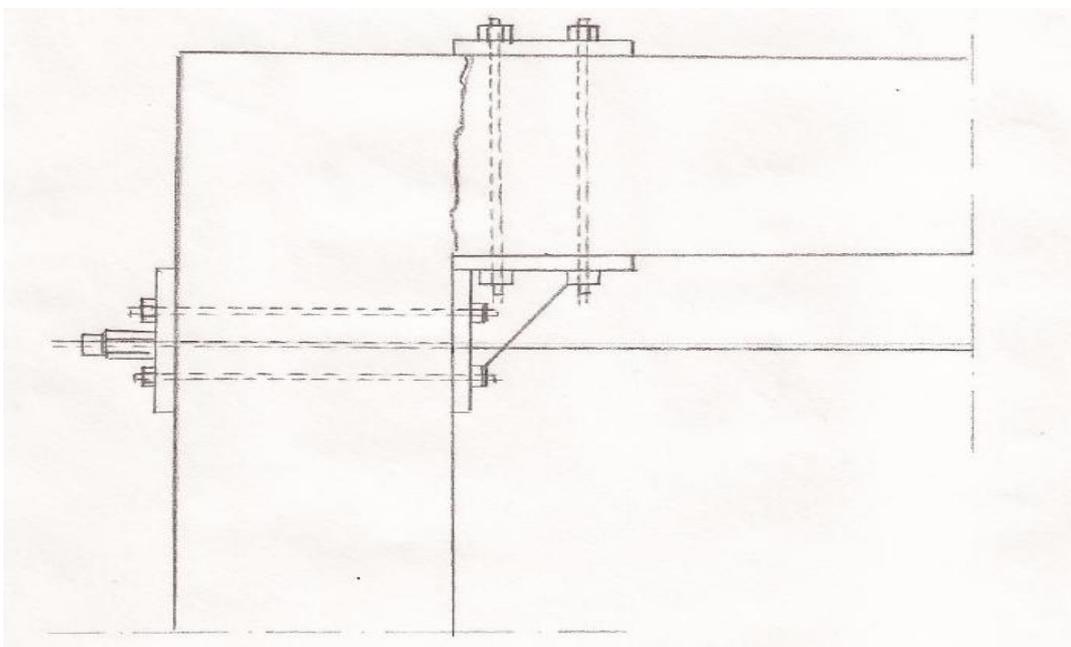
Figura 34 – Esquema de aplicação de tirante com cantoneira.

Propus a desistência do escoramento, o que foi aceite. Para estabilizar a fachada propus a colocação de um tirante no interior a partir de um sistema de cantoneiras de amarração dos cantos (Fig. 34). Uma outra alternativa seria a pregagem da fachada às paredes laterais com varões em aço e injeção de calda, mas abandonou-se esta hipótese por razões financeiras.

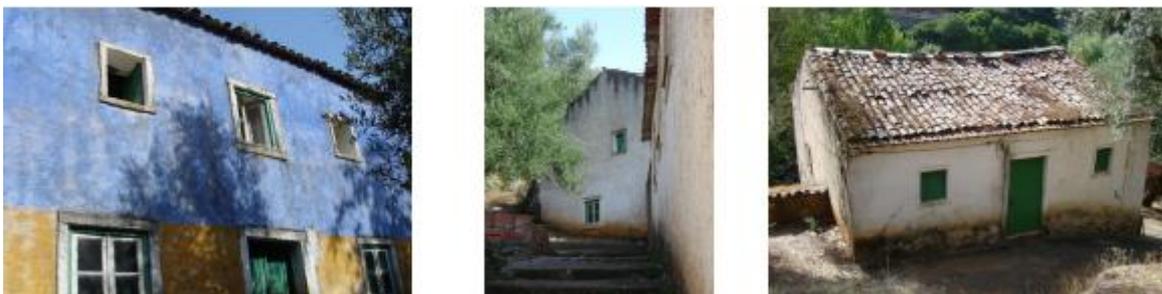
Devido ao estado de degradação do edifício B (Fig. 39), optou-se por demolir e construir de novo de modo a garantir a qualidade da construção para que esta responda melhor às necessidades atuais.

Figuras 39 – Fotos antes da reabilitação do edifício B. [2]

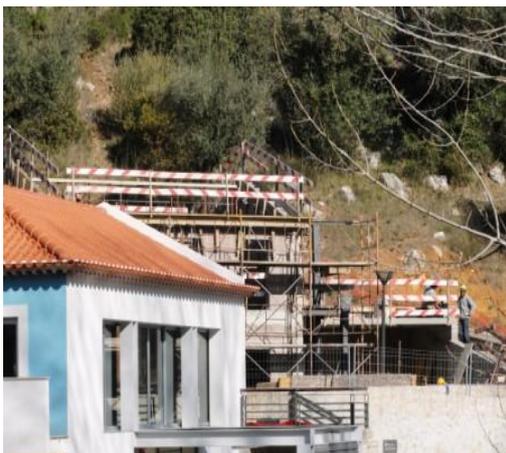
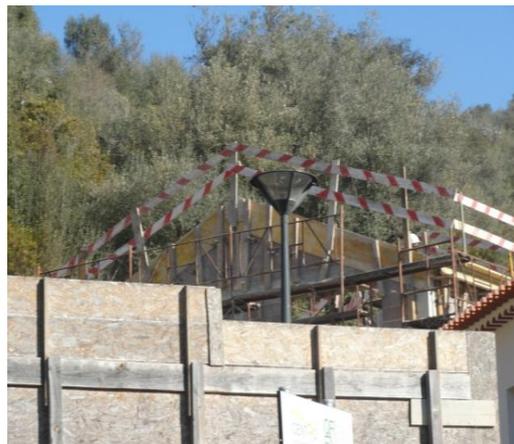
No dia 28 de fevereiro a obra foi visitada pela coordenadora de segurança que verificou algumas falhas na segurança. Ordenou a colocação em todo o perímetro da frente de trabalho, resguardos “guarda corpos”, mesmo na cobertura da casa das máquinas (Fig. 43).

Figuras 43 – Colocação de guarda corpos em todo o perímetro da obra.

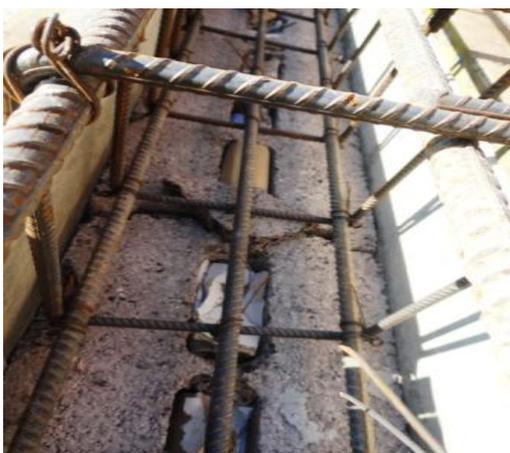
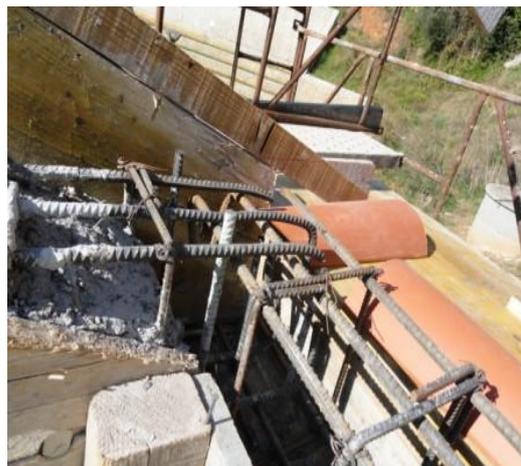
Depois da cofragem executada foram colocados as armaduras nos lintéis e no beirado. Para se executar uma sub-beira terão de ser colocadas em cima da cofragem as telhas de canudo com as abas viradas para baixo. No interior do lintel os orifícios dos blocos foram tapados com cartão para que o betão não entrasse para o interior dos blocos (Fig. 47).

Figuras 47 – Colocação de armaduras e telhas de canudo no beirado.

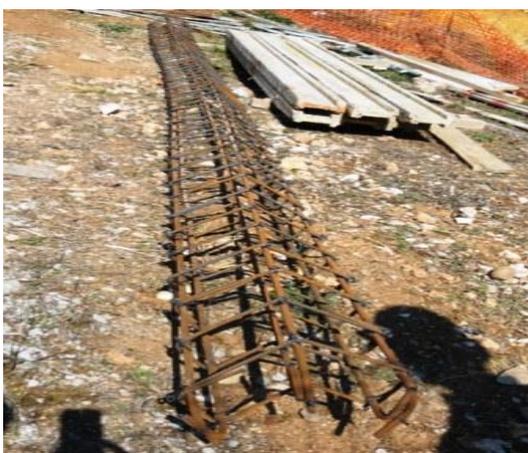
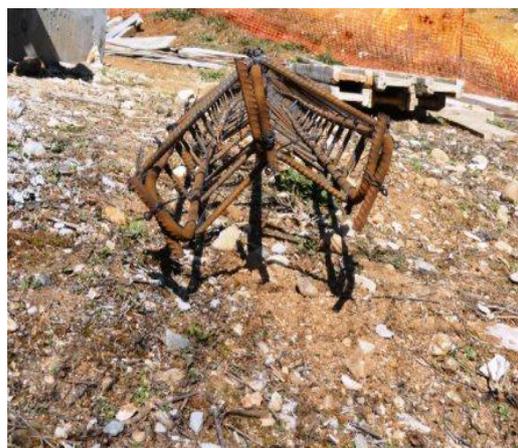
Na ausência do pormenor de execução da armadura da viga da cumeeira foi colocado uma armadura constituída por 3 varões de 12 mm superiormente, 3 varões de 12 mm inferiormente, amarrada com estribos de 8 mm afastados a 150 mm (Fig. 48).

Figuras 48 – Vistas da armadura viga da cumeeira.

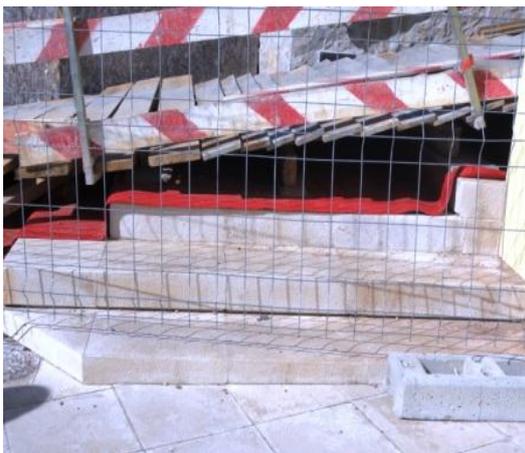
No fim da visita foi pedido ao empreiteiro para reforçar a proteção das escadas e pavimento de acesso á obra (Fig. 51 a) visto que, com a passagem da mini pá carregadora “Bobcat” (Fig. 51 b) se estava a deformar e deslocar alguns elementos do pavimento. Foi colocada uma alcatifa em toda a sua extensão e por cima executou-se um estrado em madeira de pinho com proteção lateral de guarda corpos e tábuas identificadas a cor branco e vermelho.

Figuras 51 – a) Proteção das escadas; b) Acesso para passar máquina pesada.

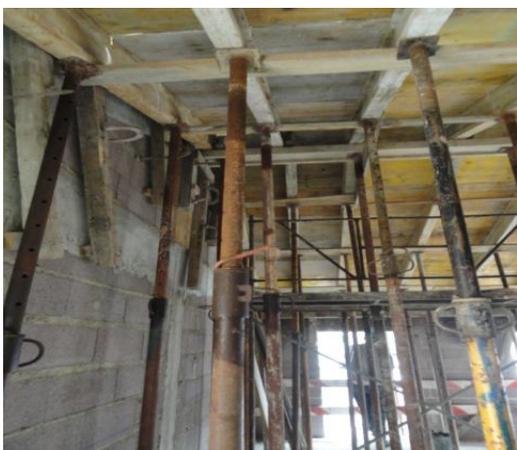
A cofragem da laje da cobertura está concluída e devidamente escorada (Fig. 52). Foram também vistoriadas as armaduras, tendo sido aconselhado a amarrar a armadura em mais pontos nos reforços da cumeeira.

Figuras 52 – a) Cofragem e escoramento da laje, b) Cofragem da cimalha.

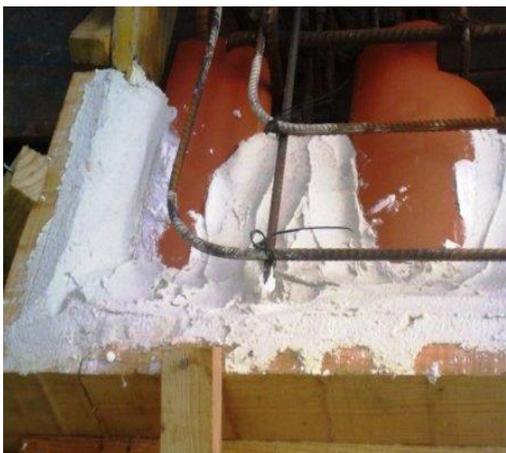
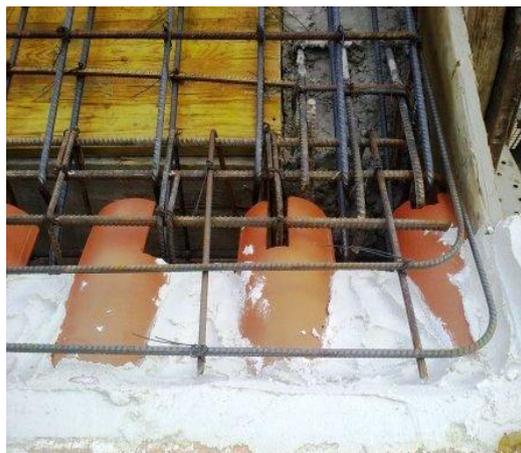
A execução do beirado teve algumas dificuldades, iniciou-se a colocação da telha de canudo virada para baixo, rematou-se com uma argamassa, feita em obra, de cimento branco e areia para que a cimalha ficasse acabada (Fig. 53). Algumas telhas tiveram de ser cortadas para que pudessem ficar seladas dentro da viga de betão.

Figuras 53 – Pormenor construtivo do beirado.

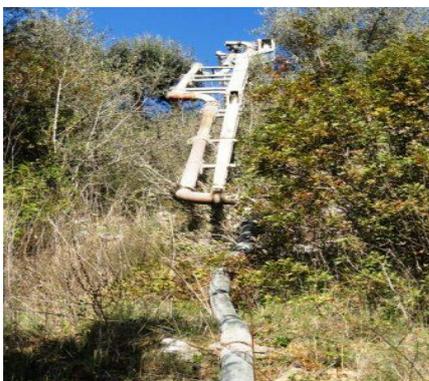
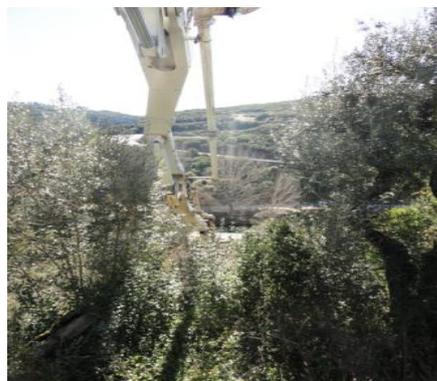
A bomba foi instalada na parte norte com uma inclinação muito acentuada e os tubos de descarga instalados não corresponderam aos anunciados no dia anterior, foram instalados apenas 5 vãos de tubos (Fig. 55).

Figuras 55 – Aspectos da bomba de betonagem.

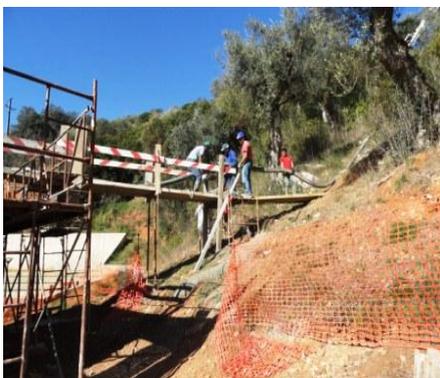
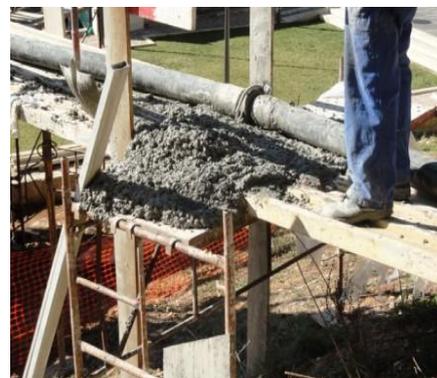
O início da betonagem não correu da melhor forma, como o betão foi bombeado de uma cota muito elevada em relação á obra, a brita, com a energia da bomba e a força de gravidade ganhou muita velocidade bloqueando a união do último troço de mangueira. Foi necessário desmontar o último troço e desbloqueá-lo, tarefa algo difícil já que o betão endureceu (Fig. 56).

Figuras 56 – Plataforma de acesso á laje.

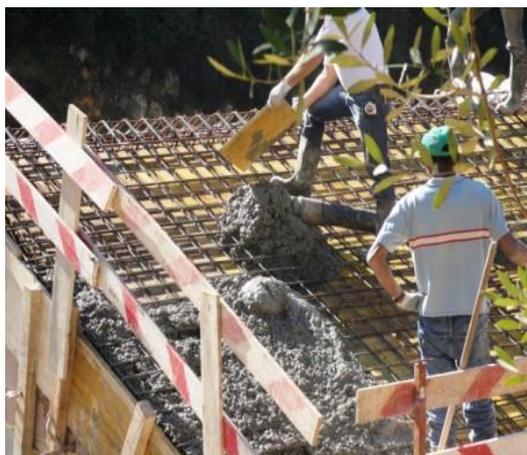
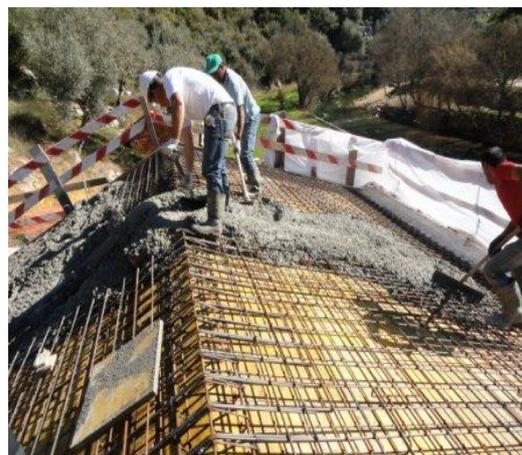
Desobstruído o último troço de mangueira, iniciou-se novamente a betonagem e os problemas continuaram. Ao reiniciar a betonagem a equipa de fiscalização que se encontrava no piso 1 no exterior, foi atingida pelo betão devido á velocidade que ele saia da mangueira. Houve posteriormente algum cuidado em meter uma proteção no topo da mangueira. Como a mangueira não assegurava a colocação do betão em toda a extensão da laje foi necessário transportar o betão com pás e rodo para se poder betonar nas partes mais distantes (Fig. 57).

Figuras 57 – Início da betonagem da laje.

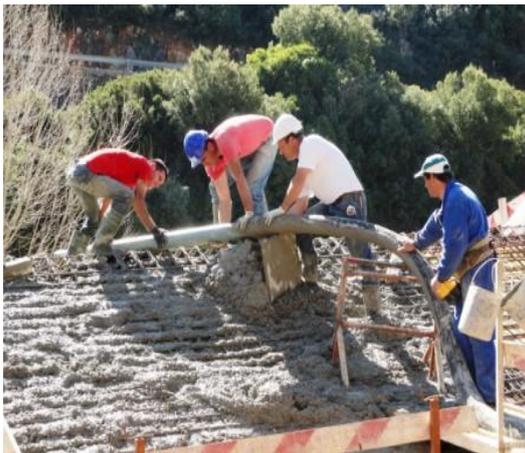
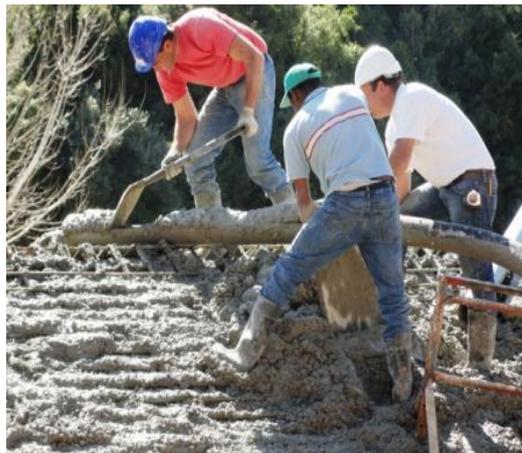
Para poder passar com o betão sobre a cumeeira, os funcionários do empreiteiro colocaram um tubo em PVC (Fig. 58). Porém o betão, como fazia um trajeto muito longo, perdia humidade, ganhava presa e não deslizava no tubo de PVC. Foi necessário cortar um tubo de PVC, dividindo a seção a meio para que com ajuda de pás o betão deslizasse no tubo. Após betonagem difícil e com vários percalços foi iniciada a vibração do betão.

Figuras 58 – Betonagem da laje.

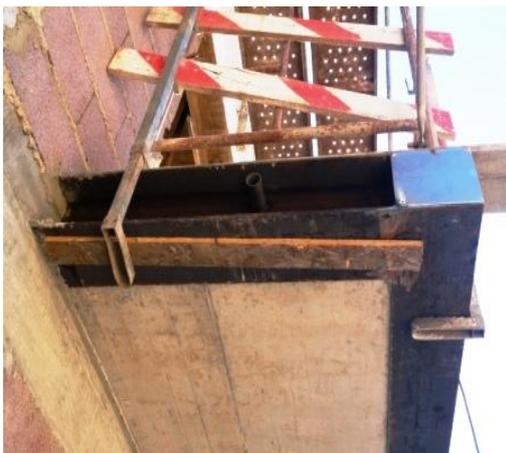
No topo do perfil horizontal foi fixado uma chapa metálica (Fig. 60 a), que foi reprovado pela fiscalização e pelo projetista uma vez que não era idêntica aos restantes topos. Foi também executado um furo para colocação de um tubo (Fig. 60 b), para fazer escoamento das águas que se acumulam na varanda.

Figuras 60 – a) Pormenor acabamento do topo do perfil; b) tubo de drenagem da varanda.

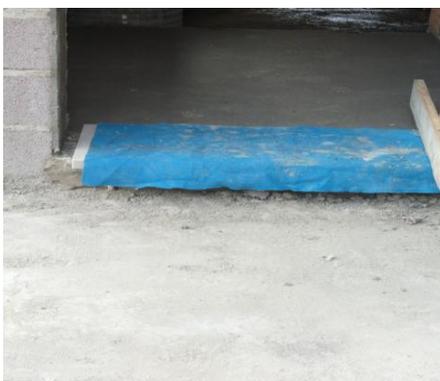
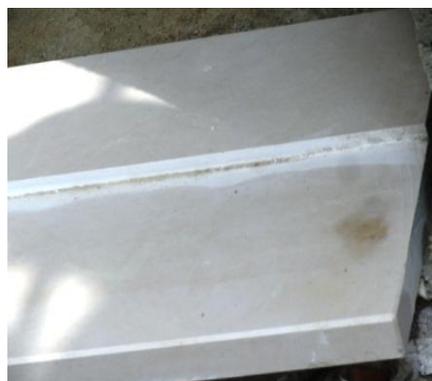
Na ausência de pormenor da pedra de soleira na entrada do edifício do piso 1, optou-se por rebaixar a parte da pedra que irá ficar no exterior, para que a água não entre dentro do edifício (Fig. 65).

Figuras 65 – Assentamento de cantarias nas soleiras e rebaixo da pedra.

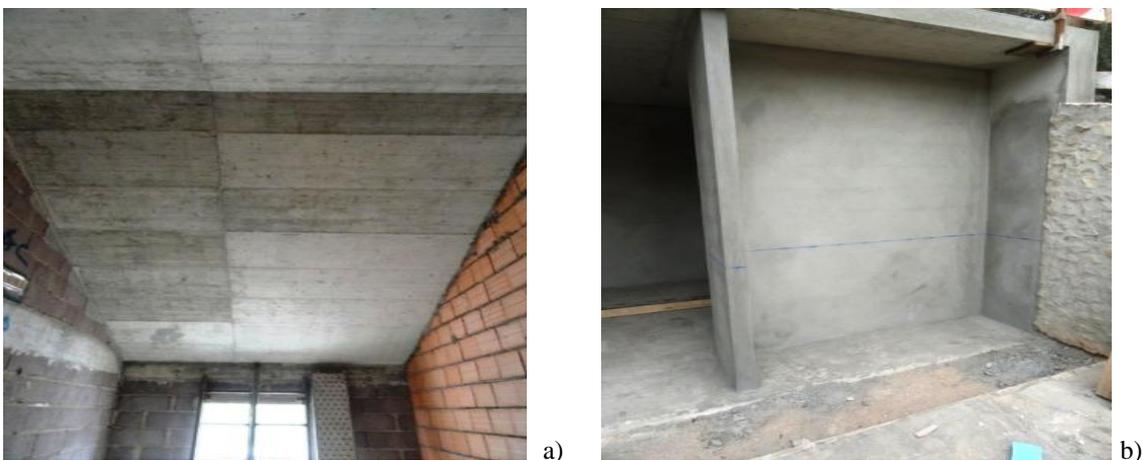
A casa das máquinas foi rebocada e passada com uma esponja para ter o efeito areado, não tendo ficado apumada, devido ao empeno exagerado da parede (Fig. 68 b).

Figuras 68 – a) Execução de paredes em alvenaria de tijolo; b) Reboco da casa das máquinas.

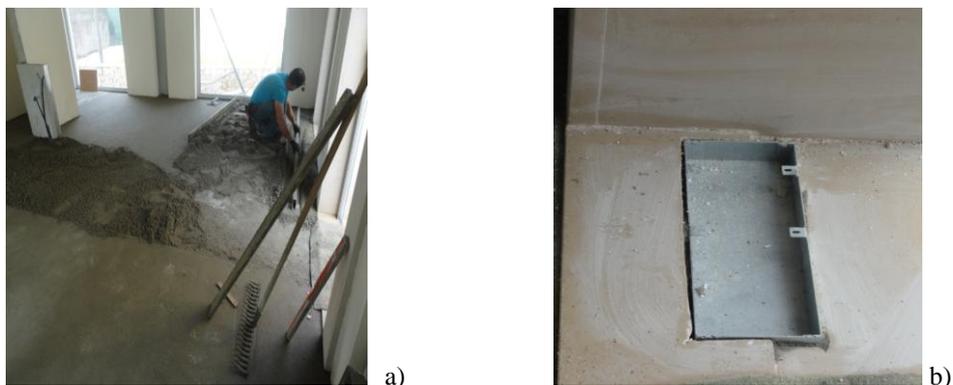
Com a colocação da caixa do dispositivo de abertura das portas de vidro, detetou-se que ao executar a cavidade na pedra, as caixas ficaram levantadas o que é extremamente perigoso para os utilizadores que andam descalços ou em chinelos, pelo que foi solicitada a sua correção (Fig. 78 b).

Figura 78 – a) Execução de pavimentos; b) Pormenor da caixa do dispositivo de abertura da porta de vidro.

No piso 1 as portas em vidro foram aplicadas. Foi decidido entre fiscalização, empreiteiro e projetista, colar uma barra de pedra (moca creme) em todo o comprimento da soleira para embutir as caixas dos equipamentos da porta (Fig. 88 b).

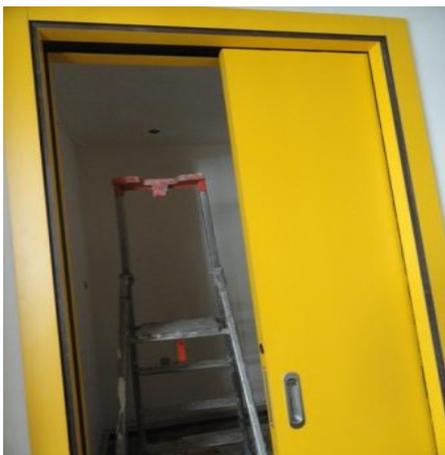
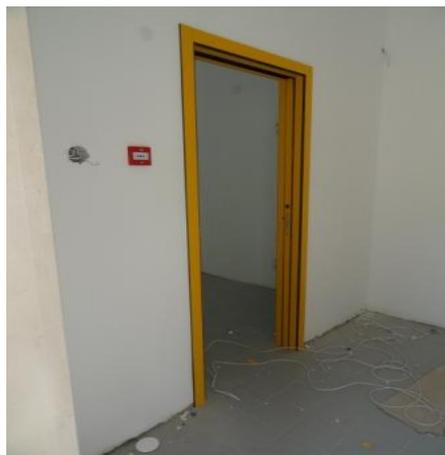
Iniciamos a visita pelo piso 1, foi detetado que a cor das portas fora alterada (Fig. 84), no projeto previa-se um azul-marinho e foi aplicado o amarelo. O empreiteiro não consultou o mapa de medições e aplicou portas com cor igual aos balneários do edifício A. A fiscalização contactou o projetista e concordaram em manter o amarelo.

Figuras 84 – Portas interiores de correr.

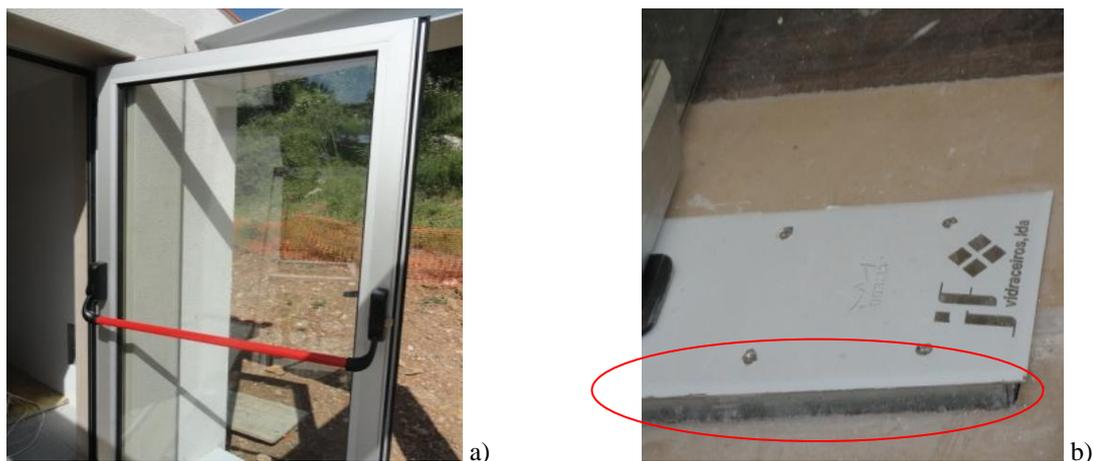
Figuras 88 – a) Porta exterior de alumínio piso 2; b) Caixa do dispositivo de abertura da porta de vidro temperado.

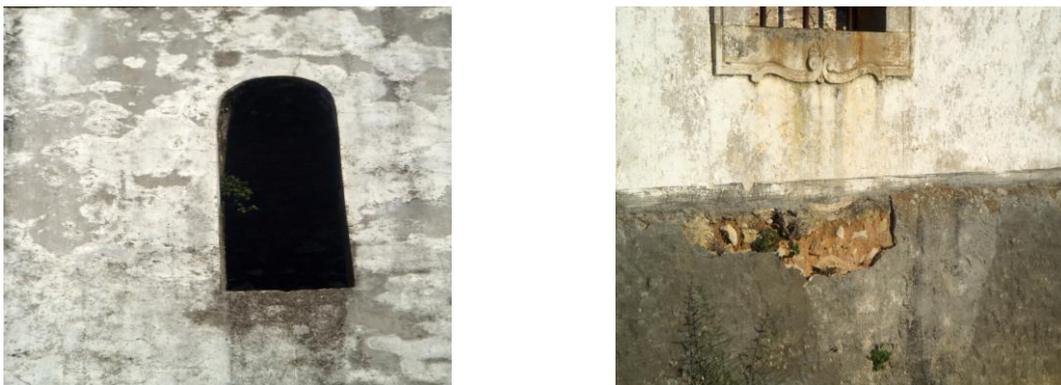
Relativamente à conservação dos revestimentos das alvenarias existentes, pode-se afirmar que o mesmo apresenta diversas patologias nos materiais, nos revestimentos de argamassa, nas pinturas e nos revestimentos de azulejos, que podem ter sido provocados por ações mecânicas e ambientais (Fig. 104).

Figura 104 – Aspetos de desagregação dos revestimentos.

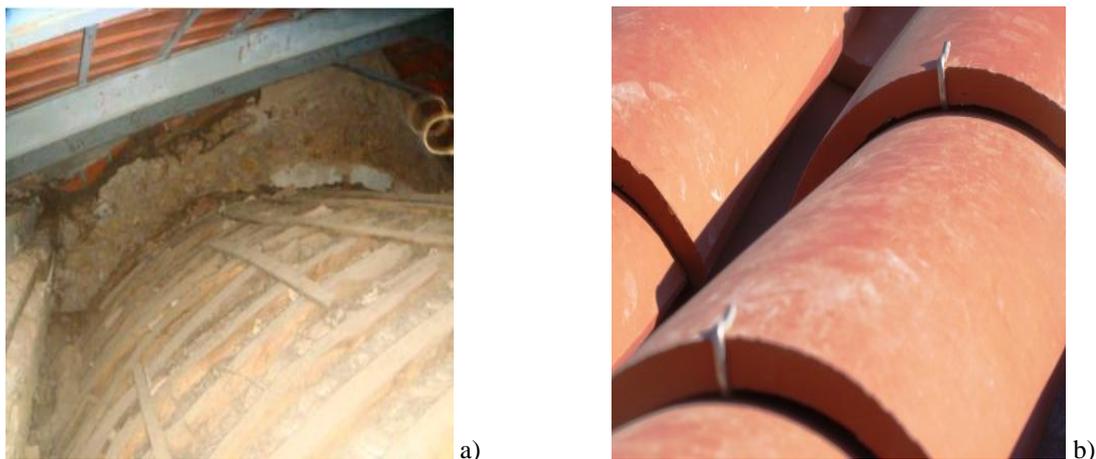
Figura 108 – a) Extradorso da abóbora e estrutura metálica do telhado; b) Telhas grampeadas.

Rebaixamento do telhado da nave, devido á alteração da estrutura de madeira para uma de metal permitiu uma melhor impermeabilização do remate de ligação do telhado com o frontão (Fig. 108 a).

Pintura das estruturas metálicas e substituição de todas as telhas existentes por telhas de canudo. (Fig. 108 b).

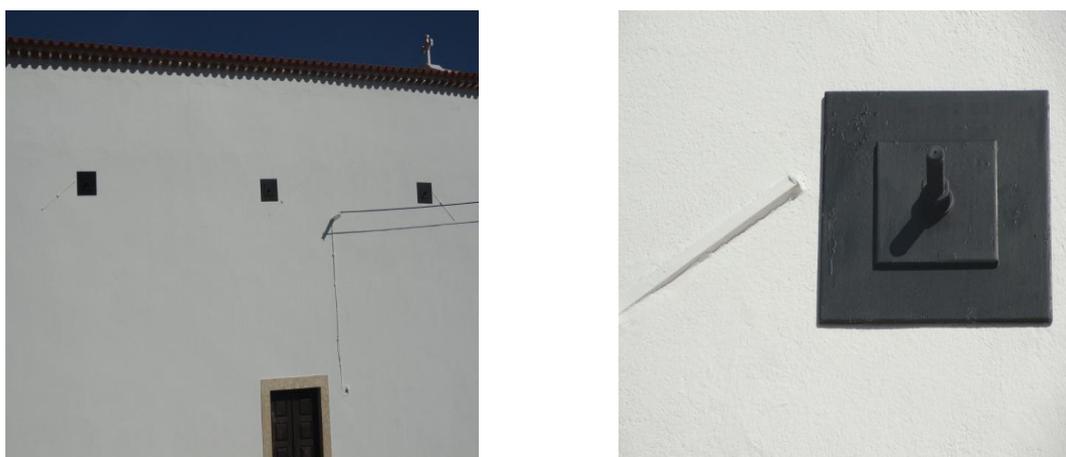
Figura 109 – Amarração de tirantes nas paredes estruturais na nave principal.

Reforçou-se as paredes laterais da nave principal substituindo os antigos tirantes por novos com ancoragens em chapas metálicas, (Fig. 109).

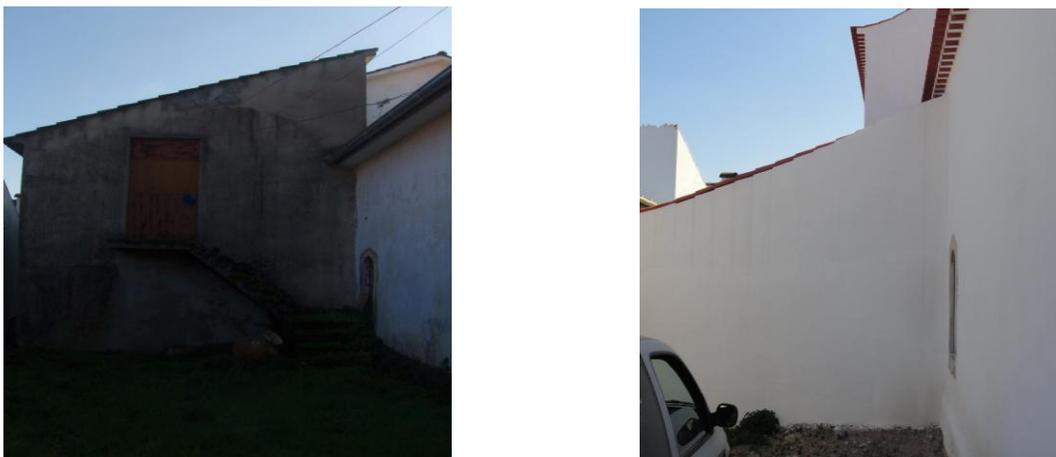
Figura 110 – Remoção da escada de betão para acesso de coro-alto e rebaixamento do anexo.

O anexo foi alterado com a remoção de uma escada de betão dissonante e o rebaixamento do telhado para concordar com a cobertura da capela (Fig. 110).

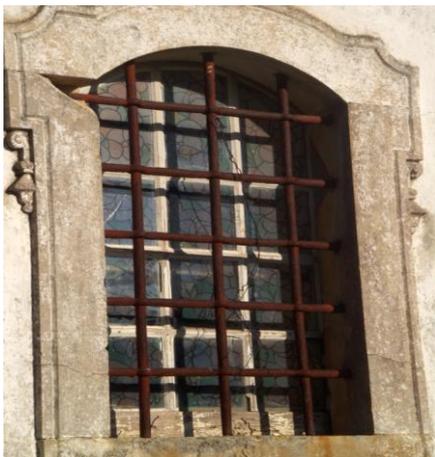
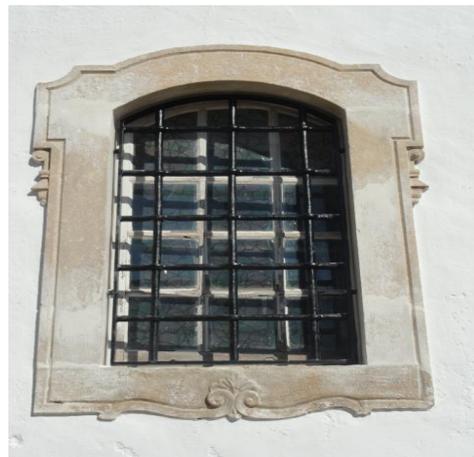
Figura 113 – Varões de proteção das janelas ante e depois da intervenção.

Removeram-se as grades em varão, chumbadas nos elementos de cantaria das janelas, com corte dos varões pela face da pedra, com remoção do troço deixado na pedra para serem limpos e pintados. Os furos foram preenchidos com argamassa de pó de pedra e cola de canteiro e os gradeamentos foram fixados com buchas e parafusos de rosca (Fig. 113).

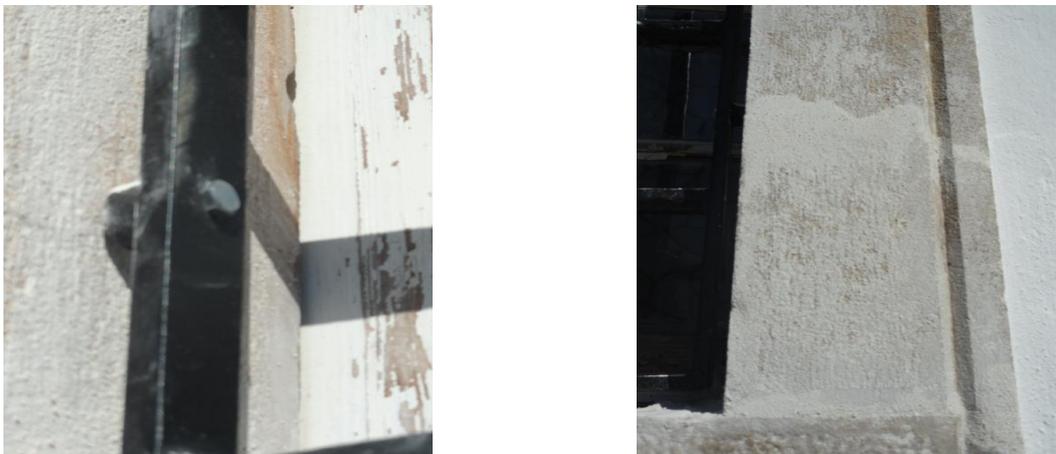
Figura 114 – Pormenor da fixação da grade e recuperação da pedra calcária da janela.

As grades que protegiam as janelas foram cortadas e soldaram um varão com face retangular para se poderem fixar á cantaria com buchas e parafusos (Fig. 114).

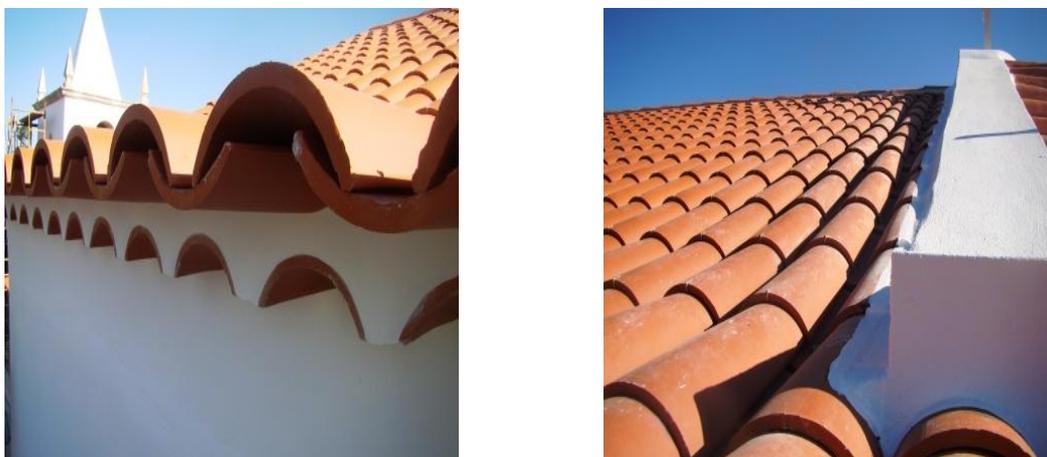
Figuras 115 – Acabamento de beirado com telha de canudo e execução de guarda-fogo.

Fez-se reparação geral dos rebocos nas fachadas e remates nos telhados e beirados, com argamassa de cal ao traço 1:3 (Fig. 115).

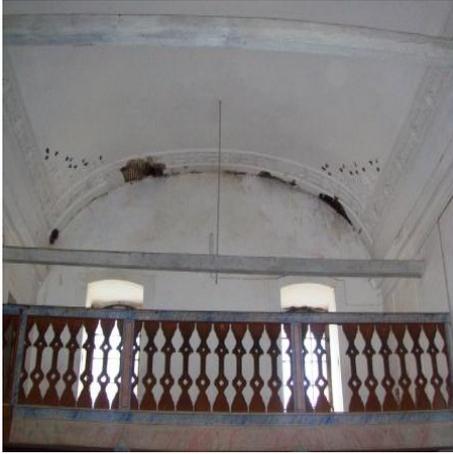
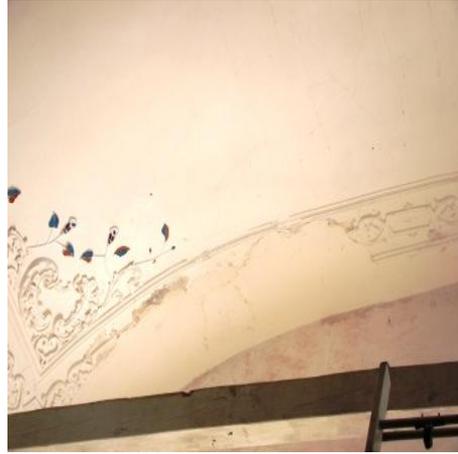
Figuras 117 – Reparação da abóbada da nave com estuque (antes da intervenção e detalhe durante a intervenção).

Dia 9 de Março, realizou-se uma visita á capela com as obras em fase final da 1ª Intervenção. Procediam-se a uma reparação nas zonas danificadas da abóbada da nave, removendo e substituindo o fasquiado e estuque apodrecidos, estando a aplicar estafe linhado com sisal (Fig. 117).

Revisão geral de todos os elementos em madeira das cambotas no extradorso do teto, com substituição e fixação com parafusos dos elementos com secção deficitária, incluindo tratamento geral com “Cuprinol”. Consolidação do troço de alvenaria de pedra entre o arranque do teto e o frechal, com fixação de pedras encasque e reboco com argamassa de cal, em todo o contorno da nave e capela-mor.

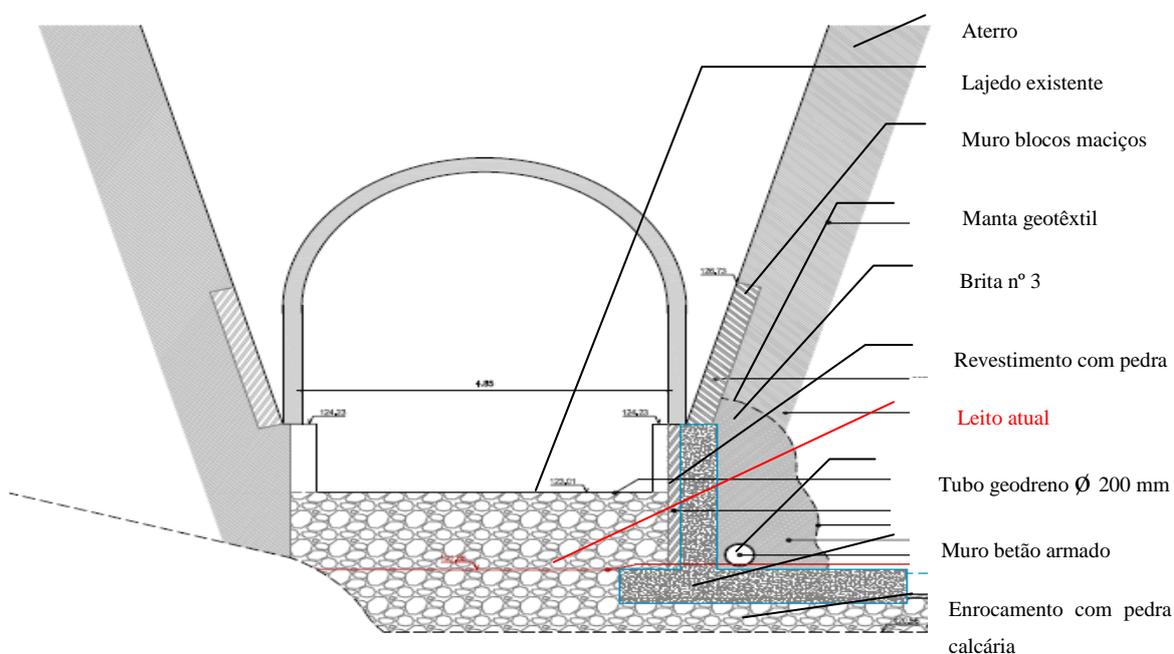
Em Maio de 2011, o muro ala localizado a jusante, lado Norte, cedeu pela fundação e fez um movimento de rotação, ficando inclinado para o leito do rio numa posição instável. Esse movimento provocou a abertura de uma fissura no muro com cerca de 0,40 m de largura (Fig. 121).

Figura 122 – Desenho em corte do projeto do pontão. [11]

A solução preconizada consistiu em realizar um muro de suporte de terras, com um desenvolvimento curvo, que ficou a servir de muro ala depois de realizado o revestimento em pedra. Este muro foi dotado de drenagem no tardo. Posteriormente foi encimado por uma parede de pedra inclinada para o talude a reconstituir. Complementarmente foi realizado um enrocamento em todo o leito, a jusante do lajedo que está sob o arco, com pedra calcária desde a cota 120,55 até à cota 123,01. O tipo de pedra utilizada foi o calcário compactado, cuja densidade é de 2,6. A secção de vazão do pontão manteve-se inalterável. O enrocamento em pedra que se realizou a jusante, para além de proteger as fundações dos muros alas, também irá anular o efeito de catarata atualmente existente e de que resulta o afundamento do leito da ribeira a jusante do pontão (Fig. 122, 123 e 124).

Para o cálculo da dimensão média do agregado, D_r , adotou-se a formula preconizada por Richardson, (Hydraulic Engineering Circular nº 23). Para o cálculo do muro de suporte de terras foram utilizadas a legislação em vigor, nomeadamente o Regulamento de Segurança e Ações para Estruturas de Edifícios e Pontes e o Regulamento de Estruturas de Betão Armado e Pré-Esforçado. O cálculo do muro baseou-se no método de Rankine. [11]

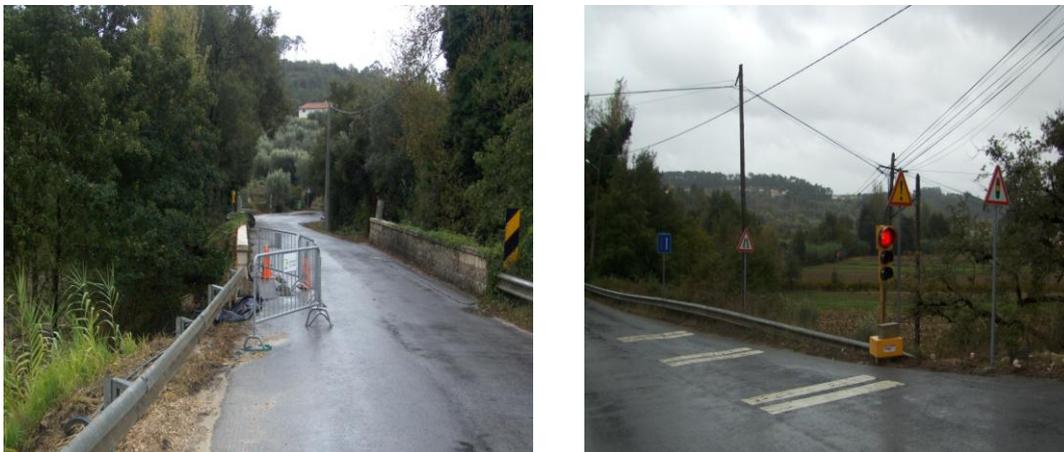
A obra a nível de segurança teve alguns cuidados especiais, para garantir a segurança dos trabalhadores bem como a segurança rodoviária. Foram colocados uns semáforos e

resguardos na zona afetada, para que o trânsito rodasse alternadamente em cima do tabuleiro (Fig. 125).

Figuras 125 – Barreiras de proteção e semáforos junto ao Pontão.

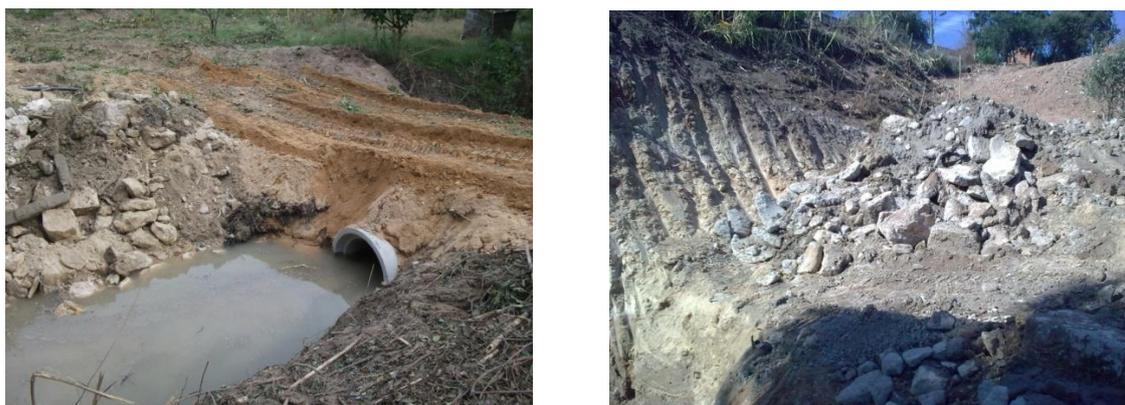
Aos dias 2 e 3 de Abril, os trabalhos foram iniciados com a desmatção e abate de algumas árvores de pequeno porte, foi efetuado uma passagem sobre a ribeira para melhorar o acesso á obra, com 3 manilhas de 600 mm e cobertas com saibro vindo do exterior (Fig. 126). Verificou-se que o empreiteiro não montou estaleiro, que deveria ter todas as condições para armazenar materiais e equipamentos, bem com as comodidades para os trabalhadores, casa de banho e zona de vestiário.

Figuras 126 – Passagem provisória entre as duas margens e preparação do acesso.

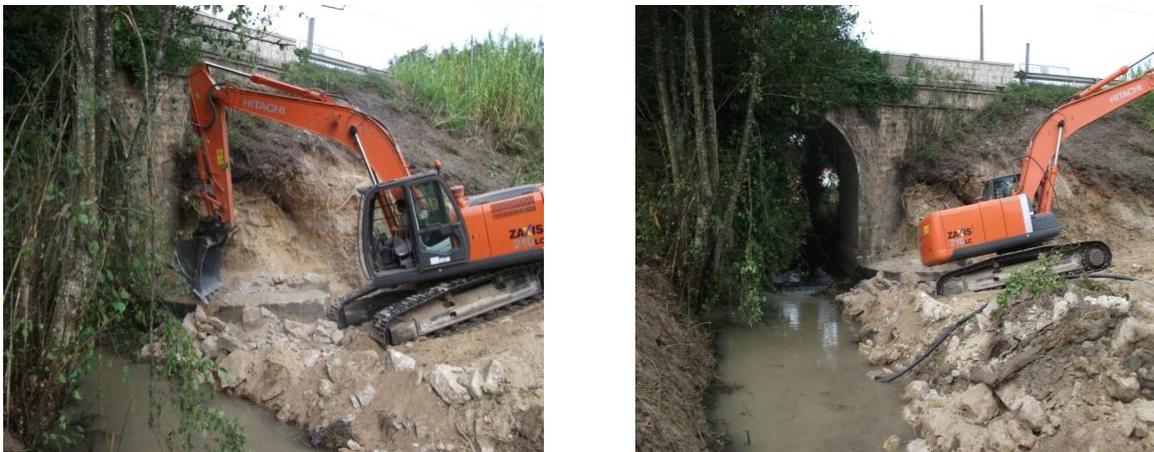
No dia 5 de Abril 2012, a obra prosseguia com a demolição do muro que tinha a fissura e a preparação da fundação para receber o novo muro ala (Fig. 127). Os resíduos foram

Figura 127 – Demolição do muro ala fissurado.

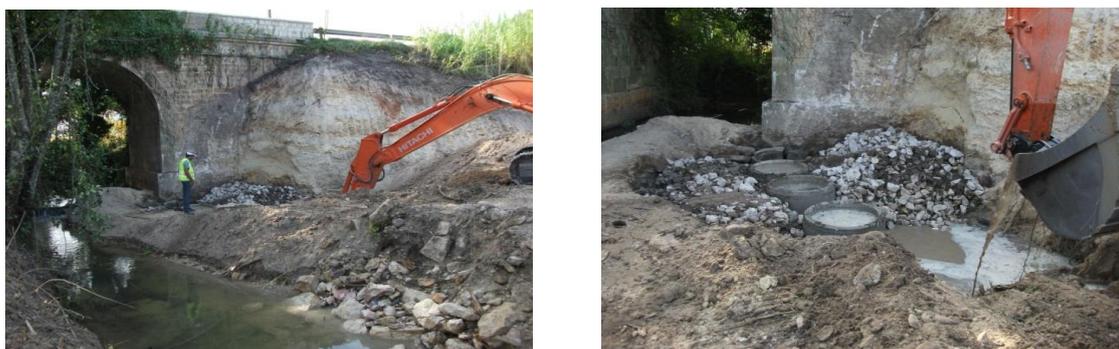
No dia 12 de Abril de 2012, em conjunto com a equipa de fiscalização e o representante do empreiteiro decidiu-se alterar o que foi proposto em projeto, nomeadamente a utilização de manilhas invertidas e cheias em betão para reforçar a fundação devido á existência de muita água e á instabilização da margem. Toda a envolvente no exterior das manilhas foi composta com agregados de dimensão considerável e betão pobre (Fig. 128).

Figura 128 – Betonagem da fundação e reforço da zona da envolvente da fundação.
