O presente relatório enquadra-se no âmbito do trabalho final do curso Mestrado em Reabilitação Urbana, do Instituto Politécnico de Tomar.

O estágio decorreu na Câmara Municipal de Ourém e teve como objeto, participar na coordenação com a Divisão Obras Municipais, Divisão da Ação Cultural e Divisão de Educação e Assuntos Sociais em intervenções a nível da Reabilitação Urbana.

O relatório aborda quatro casos de estudo, respeitante às reabilitações, 1ª fase de intervenção na capela de São Sebastião em Atouguia, 2ª fase da reabilitação de zona de lazer no Agroal, freguesia de Formigais, 1ª fase de intervenção da capela da Perucha e reforço do pontão de Caxarias. Acompanhamento de pequenas reabilitações, reclamadas por juntas de freguesia e munícipes.

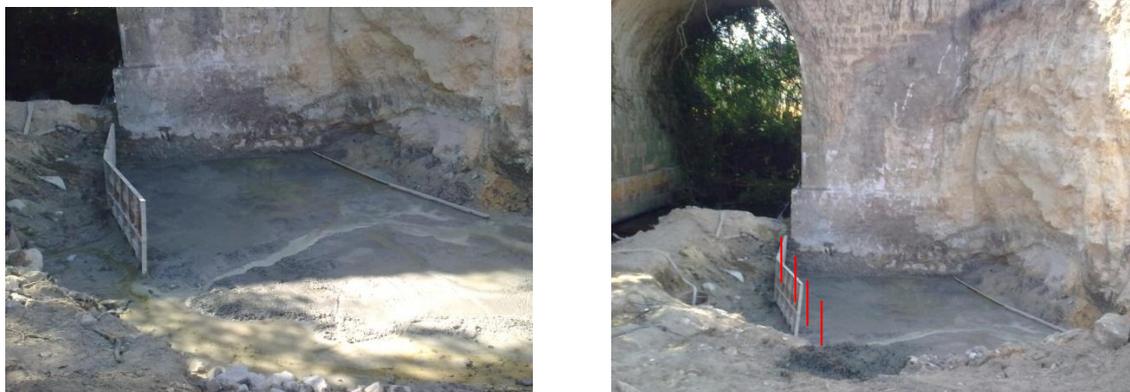
No dia 13 de Abril de 2012, regularizou-se toda a zona da implantação com o betão previsto em projeto, cobrindo as manilhas com cerca de 20 cm de betão para se formar o muro ala. Foram mergulhados, alinhados e distribuídos no betão varões em aço com

diâmetro de 12 mm na zona pré-definida de arrancamento do muro ala, para posteriormente serem amarrados á armadura do muro (Fig. 129).

Figura 129 – Tapamento das manilhas com betão e colocação de varões de aço.

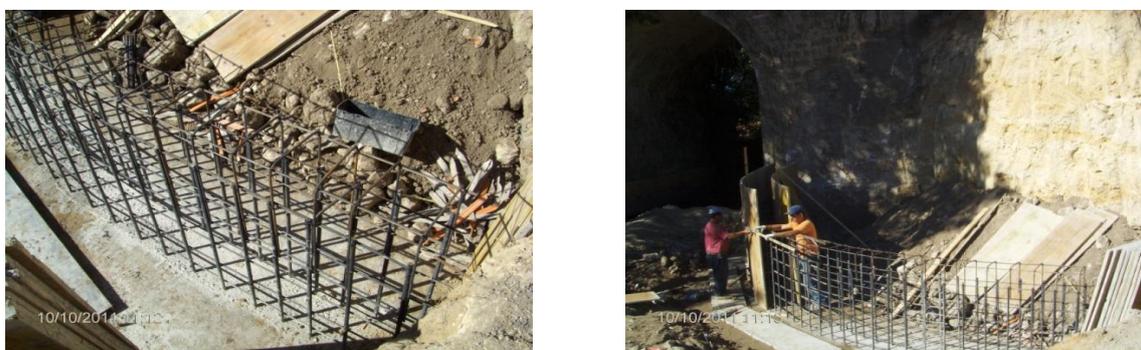
No dia 18 de Abril de 2012, acompanhou-se a execução da armadura em aço e a cofragem do respetivo muro ala (Fig. 130). Foram utilizados varões em aço de 12 mm, A400 e na cofragem utilizaram-se chapas de madeira de aglomerado que ao serem fixas lhe foi imposta uma certa inclinação, para resistirem melhor aos impulsos do solo no tardo.

Figura 130 – Execução das armaduras em aço.

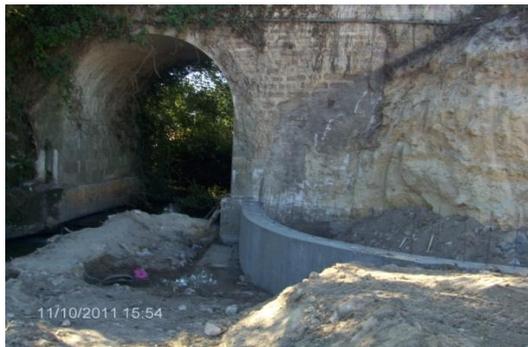
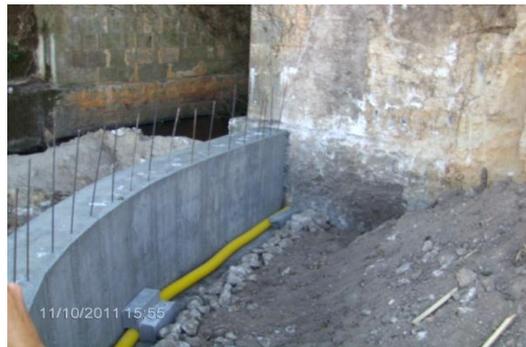
As armaduras foram verificadas pela equipa de fiscalização e cumpriam como o disposto no projeto. No dia seguinte o muro ala foi betonado, com um betão B30. Posteriormente foram colocados no topo do muro varões em aço para melhor fixar os blocos de calcário (Fig. 131).

Figura 131 – Muro ala descofrado e colocação de tubo de dreno.

O muro foi descofrado após verificarem que o betão já tinha presa suficiente para não deformar nem fissurar devido às vibrações do trânsito. Foi colocado no tardo do muro de betão, um tubo (geodreno) com diâmetro 200 mm a drenar para a ribeira. O muro foi protegido com uma manta geotêxtil e o enrocamento realizado com brita. A superfície do muro em contacto com o solo foi pintada com uma tinta à base de emulsão betuminosa, com 2 demãos cruzadas. Posteriormente foi colocado saibro em camadas de 40 cm, devidamente compactadas com ajuda do “saltitão”.

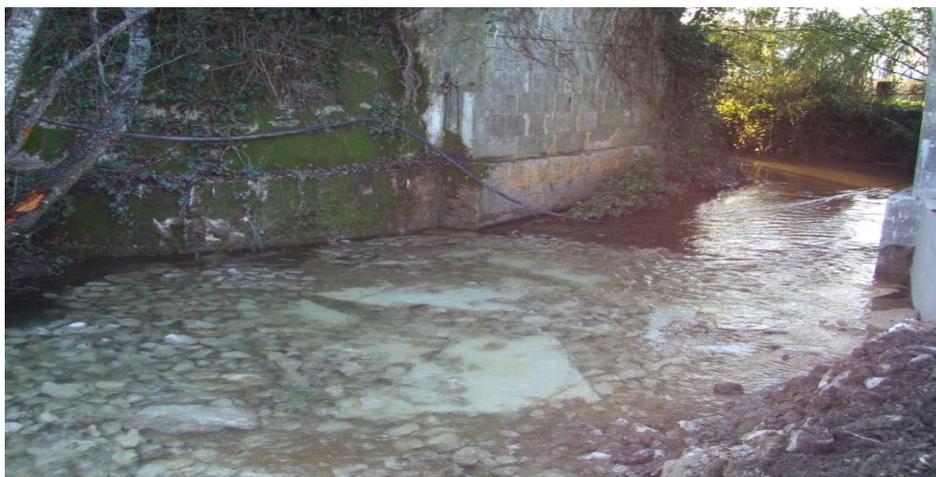
No dia 27 de Abril de 2012 foi cumprido mais uma etapa da empreitada, executando o enrocamento do leito da ribeira com pedra de calcária composta de densidade 2,6 (2652 Kg/m³). A operação foi conseguida com recurso à giratória que colocou e nivelou o agregado no leito da ribeira a jusante do pontão (Fig. 132).

Figura 132 – Enrocamento do leito da ribeira.

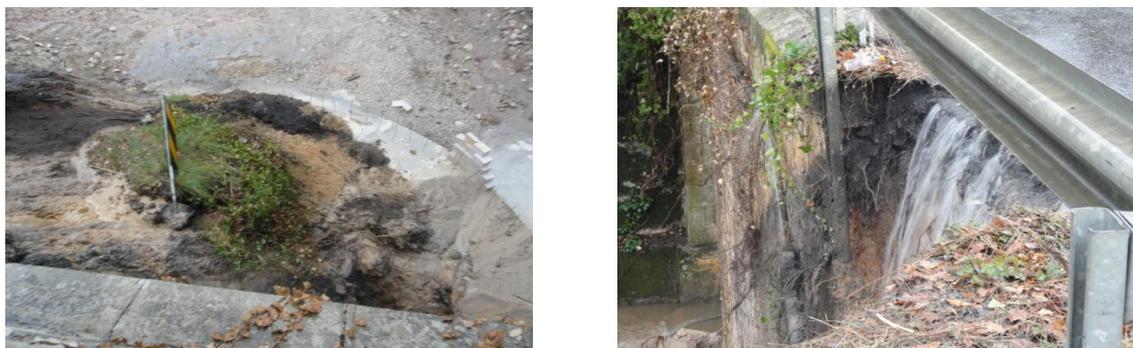
Devidos às chuvadas ocorridas em Abril e Maio, a obra foi interrompida pelo empreiteiro. As chuvadas provocaram situações que não estavam previstas e puseram em causa a estabilidade da obra e a sua continuação nos mesmos moldes.

No fim do dia de 2 de Maio de 2012, fomos informados que ocorrera um derrocamento do talude onde se estava a fazer a intervenção (Fig. 133). Deslocamo-nos ao local com um técnico e que posteriormente se juntou o Presidente da Junta de Freguesia, para avaliar os estragos e alertar as autoridades competentes pela segurança.

Figura 133 – Aspetos do escorregamento do talude.

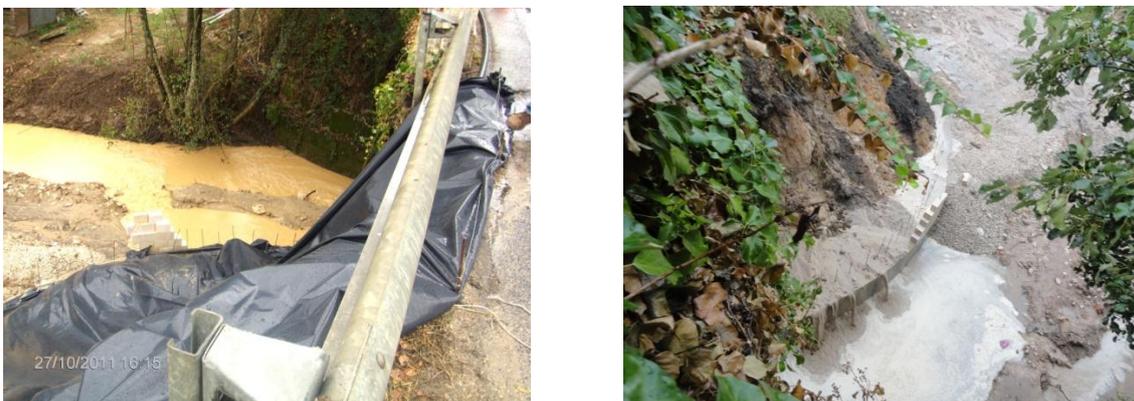
Figura 135 – Proteção do talude com plástico e vista panorâmica do muro ala.

Foram alertadas as autoridades competentes, nomeadamente a GNR para garantir a segurança rodoviária, a Veolia para estancar a rotura que existia no tubo de abastecimento de água. Foi ainda contactado o empreiteiro para tomar as medidas necessárias para estabilizar o talude e evitar novo escorregamento (Fig. 135).

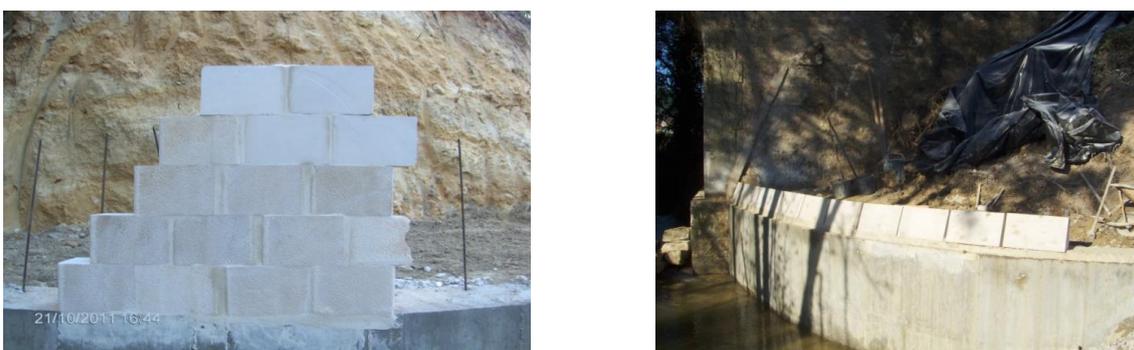
No dia 7 de Maio, os trabalhadores fizeram uma demonstração de travamento dos blocos, mas sem a inclinação que mais tarde será imposta (Fig. 136).

Figura 136 – Demonstração de aplicação dos blocos de calcário.

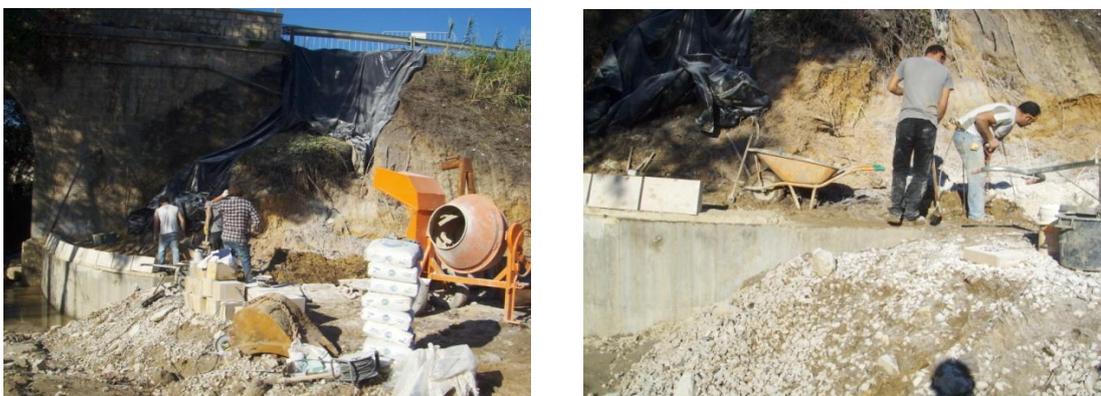
Durante os trabalhos foram utilizados vários equipamentos como máquina escavadora “giratória” que coloca do saibro no talude, movimenta as paletes de blocos de calcário; “saltitão” para fazer a compactação do solo no tardo do muro; betoneira para misturar o cimento com a areia e água; aparelho manual de transporte de blocos, que permite ao trabalhador colocar os blocos com precisão no sítio certo da parede, carro de mão que permite o transporte da argamassa feita em obra, gerador de corrente elétrica para fazer funcionar a betoneira, rebarbadora e outras ferramentas de mão para auxiliar nas tarefas exigidas (Fig. 137).

Figura 137 – Aspectos da obra.

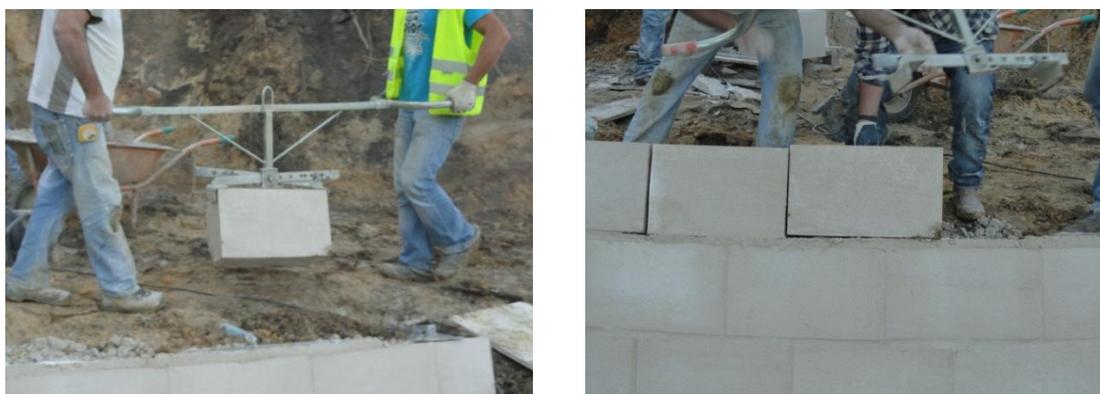
No dia, 14 de Maio houve uma reunião para esclarecer algumas dúvidas e verificar o andamento dos trabalhos. Verificou-se que estava tudo conforme projeto e os trabalhos estavam em bom ritmo.

Figura 138 – Transporte e colocação dos blocos.

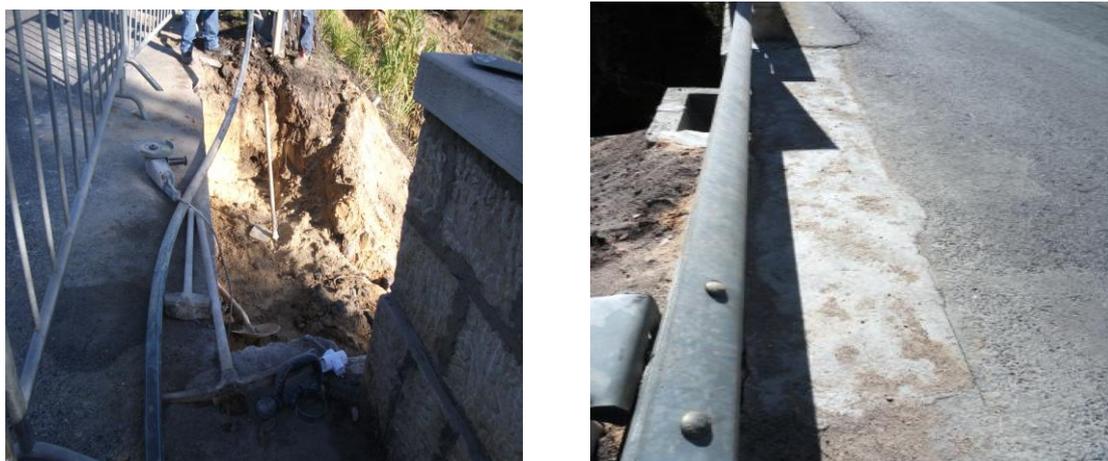
As chuvas que ocorreram no mês de Maio, provocaram uma escavação na base do asfalto junto ao Pontão. Para solucionar o problema cortou-se 50 cm de betuminoso e abriu-se uma vala que foi cheia de betão armado com 3 varões superiores e inferiores de 12mm de diâmetro e estribos afastados de 15 cm, para reforçar e estabilizar a base do pavimento rodoviário (Fig. 139).

Figura 139 – Execução, reforço com viga junto á faixa de rodagem.

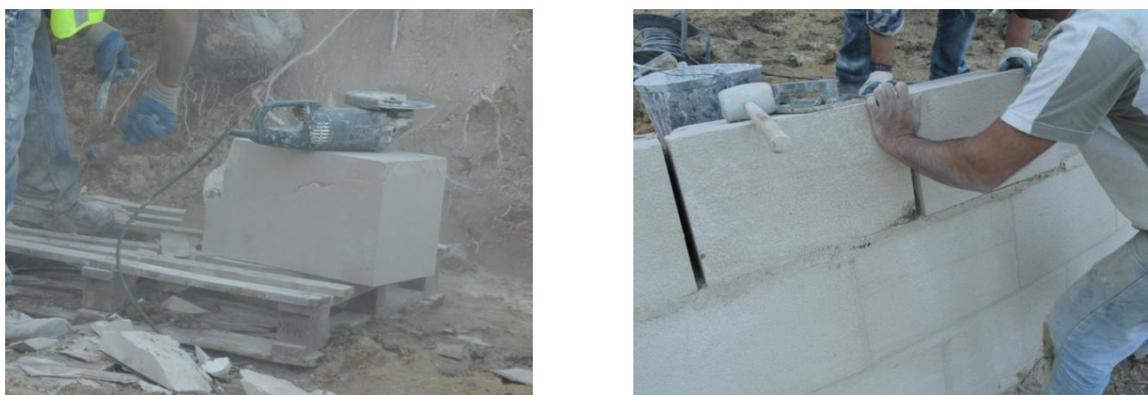
A 21 de Maio, a obra continuava a avançar em bom ritmo. Foram colocadas 8 fiadas de blocos e uma última fiada com blocos compridos que entram no talude e a nível estético têm uma ligeira saliência para o exterior (Fig. 140 e 141).

Figura 140 – Cortes, acertos e colocação dos blocos.

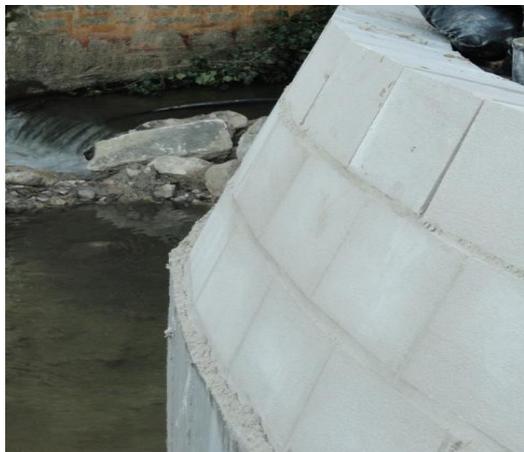
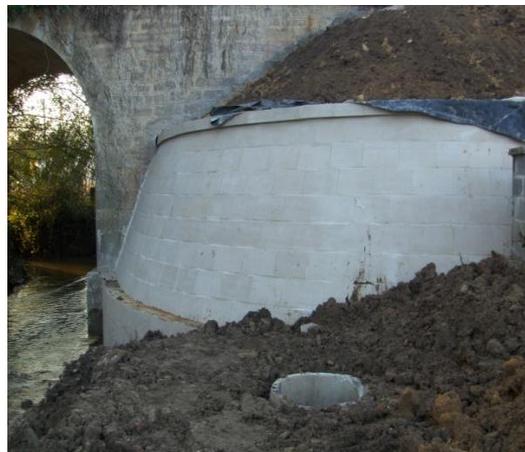
Com a ajuda da giratória foi colocado saibro em camadas de 40 cm no tardoiz que foi compactado com um “saltitão”.

Figura 141 – Muro ala com inclinação e com 8 fiadas e rebordo de acabamento.

O muro de blocos foi protegido com uma manta geotêxtil e um tubo de drenagem na parte superior do muro, para que as águas pluviais que escorrem no talude não se infiltrem no tardoiz.

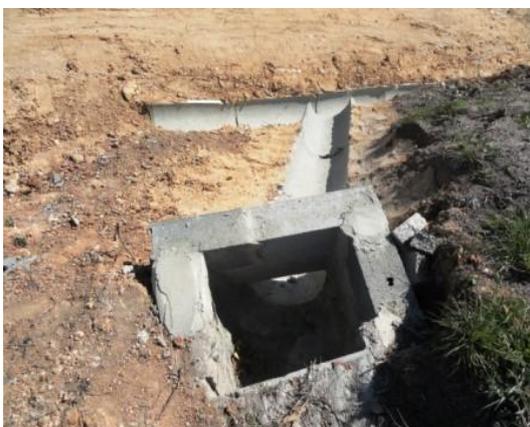
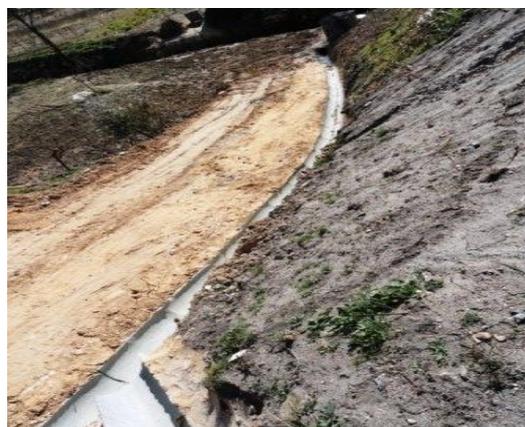
Foram executadas caixas de visita em blocos de betão, valetas em betão para captar e encaminhar para a ribeira as águas pluviais que circulam na berma junto ao pontão (Fig. 142 e 143).

Figura 142 – Execução de caixas de visita e valetas em betão.

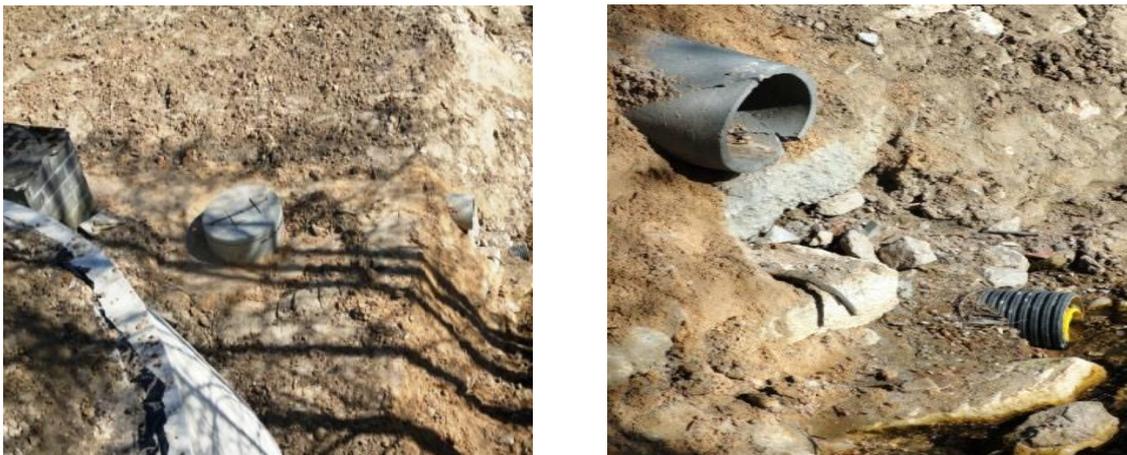
Figura 143 – Ligação dos drenos e águas pluviais á ribeira.

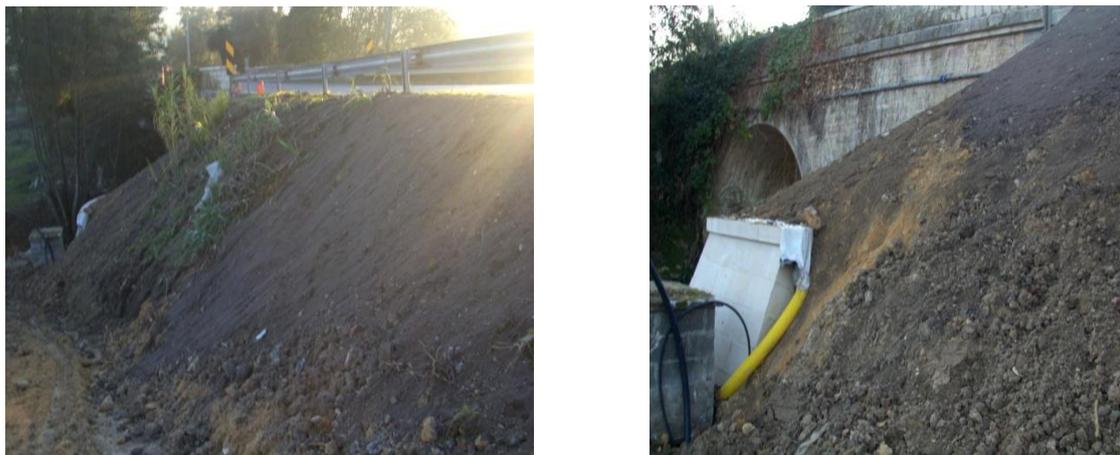
Com a ajuda da força mecânica do braço da escavadora “giratória” compactou-se o saibro do talude e cobriu-se com terra vegetal (Fig. 144).

Figura 144 – Reposição do talude com terra vegetal e colocação de tubo geodreno com manta geotêxtil.

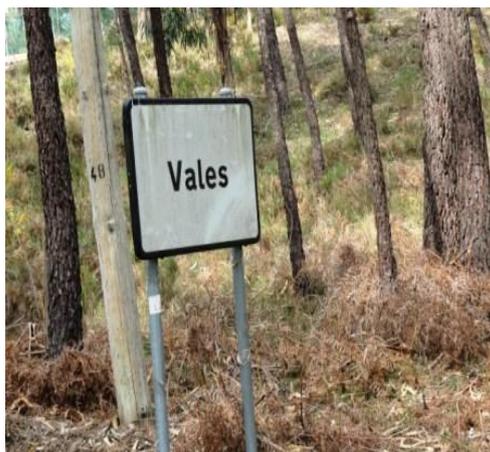
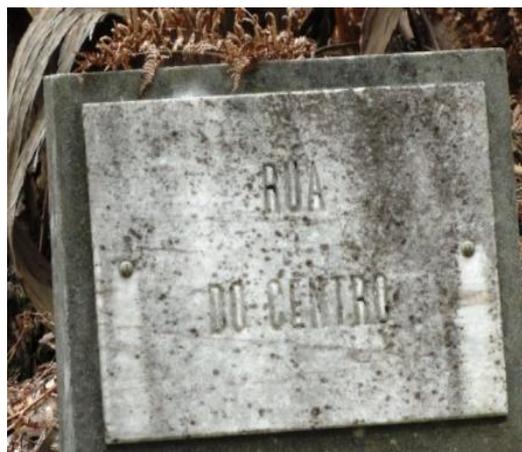
No dia 19 de Março de 2012 levei a efeito a preparação e o despacho, para ser apreciado a nível superior, da beneficiação da rua do Centro lugar dos Vales, freguesia do Cercal, rua que liga Vales à Barrocaria freguesia do Olival (Fig. 145). Obra a pedido do Sr. Presidente da Junta de Freguesia Cândido dos Santos Silva que alertou para o piso escorregadio do pavimento, sobretudo em épocas de chuva, que tem provocado diversos acidentes.

Figuras 145 – Identificação do lugar e toponímica da rua a beneficiar.

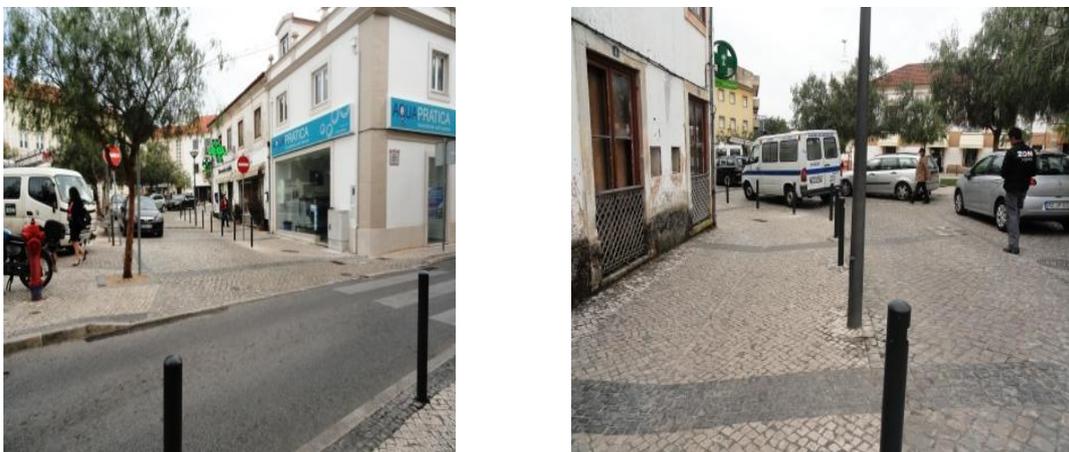
No dia 22 de Março de 2012 desloquei-me á praça Dr. Agostinho Albano de Almeida e ao largo Dr. Vitorino de Carvalho com o chefe de divisão de obras municipais e com o chefe de gabinete da presidência da câmara para analisar as alterações que foram propostas pela comissão de trânsito. Uma das propostas era retirar os quatro estacionamentos que estão ao longo da faixa de rodagem, caso houvesse estacionamento suficiente na zona. Como o estacionamento é insuficiente, decidiu-se alargar a faixa de rodagem com a redução do passeio e consequente mudança dos dissuasores de estacionamento. No largo Dr. Vitorino de Carvalho decidiu-se colocar mais um dissuasor de estacionamento junto à pastelaria Alfa para não haver estacionamento abusivo (Fig. 147).

Figuras 147 – Praça Dr. Agostinho Albano de Almeida.

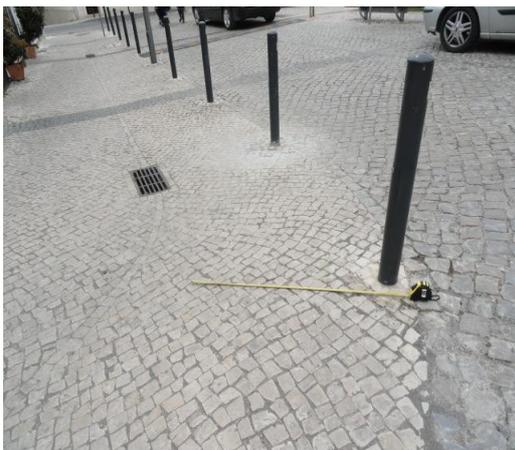
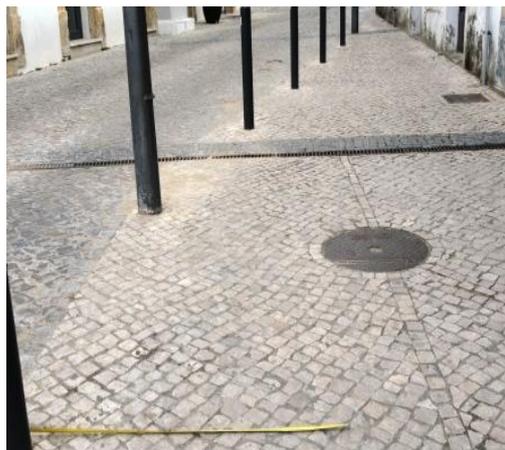
O passeio tem condições para ser reduzido em 1 m, figura 281, para que o trânsito e meios de socorro, circulem sem impedimento mantendo os quatro estacionamentos existentes.

Figuras 148 – Alinhamento com retirada de 100 cm ao passeio

Propôs-se o alargamento da faixa de rodagem, com a alteração de posição de vinte (20) dissuasores de estacionamento e quatro (4) luminárias bem como retirar a calçada miúda e colocação de calçada grossa.

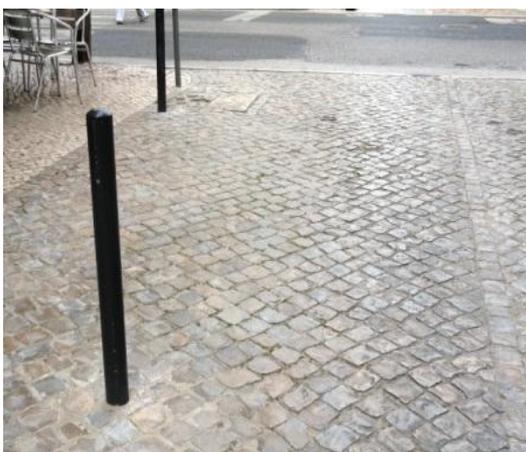
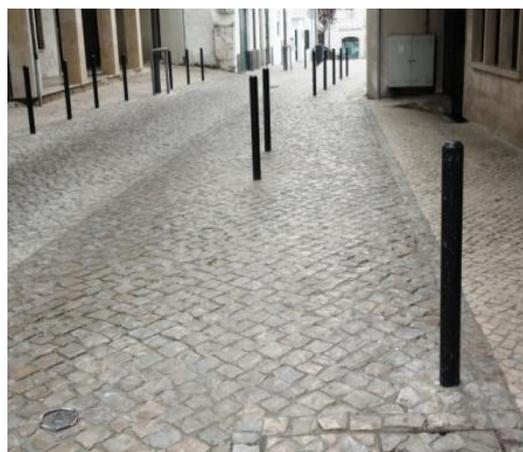
Figuras 149 – Ausência de pilar junto à pastelaria Alfa.

Na entrada para o largo Dr. Vitorino de Carvalho propôs-se a colocação de um dissuasor de estacionamento junto à pastelaria Alfa (Fig. 149).

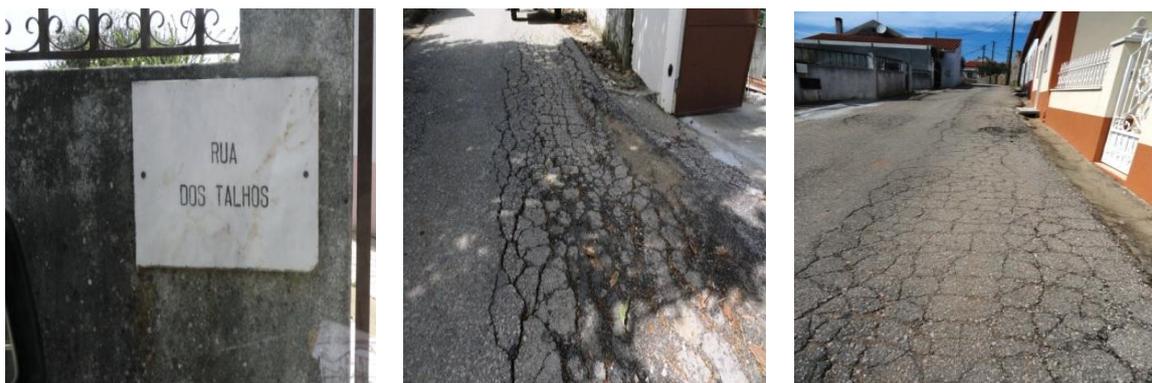
Verificou-se que em 170 metros o pavimento desta rua estava em muito mau estado de conservação, devido á sobrecarga imposta pela passagem de veículos pesados provenientes da obra do IC9 (Fig. 150).

O pavimento encontrava-se com a formação de ninhos (covas) e peladas (agregados à vista), ondulações, abatimentos muito acentuados e arrastamento da camada de betuminoso para as bermas.

Figuras 150 – Pavimento da rua dos Talhos em Toucinhos – Alburitel em mau estado de conservação.

Propôs-se a reparação do pavimento nos 170 metros que estavam deformados. Seguiu-se a abertura de caixa, com uma profundidade de cerca de 0.60 m, para ser preenchida por uma sub-base em tout-venant, base com uma camada de regularização, betuminoso tipo binder de 0.06 m de espessura compactado e acabamento com uma camada de desgaste de 0.04 m de espessura compactado.

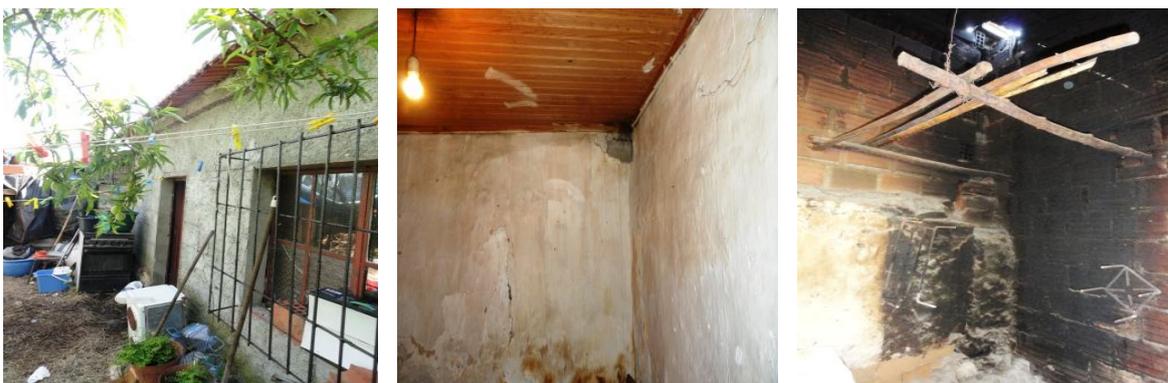
Habitação construída nos anos 30 era composta por rés-do-chão com 3 quartos, sala e cozinha. Paredes exteriores em taipa pintadas com cal, interiores em tabique, na cozinha paredes em alvenaria de tijolo sem qualquer revestimento. Piso térreo em mosaico, na cozinha em betonilha, teto em forro de madeira e sem teto na cozinha, “telha à vista” (Fig. 151). A porta principal era de alumínio e a retaguarda em folha de zinco, no interior as portas eram substituídas por cortinas, as janelas são de alumínio na fachada virada para a rua e são em cantoneira de ferro na fachada virada para as traseiras. A cobertura é inclinada, a estrutura de madeira e revestida em telha cerâmica tipo “Marselha”.

Figuras 151 – Aspetos do exterior e do interior da habitação.

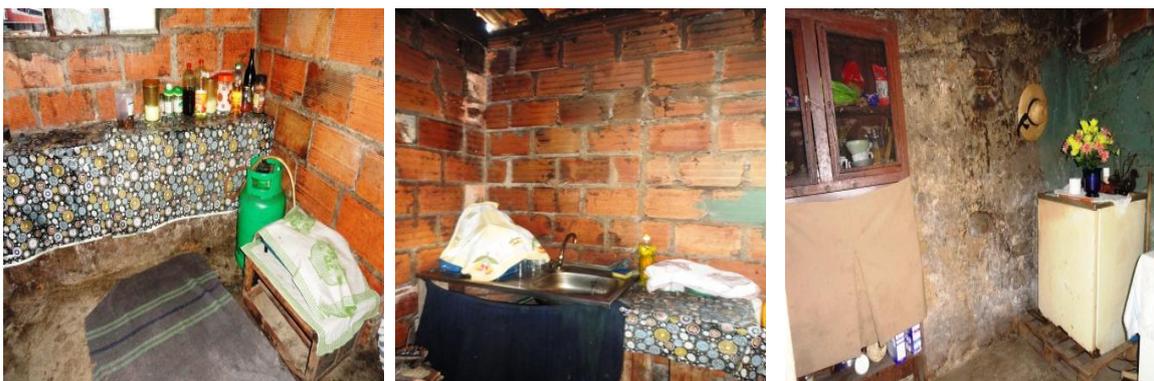
A cozinha era a parte da habitação em que não existem condições de habitabilidade. Verificou-se ausência de equipamentos adequados e os que existem estão em mau estado. Não têm condições de fazer fogo na lareira, porque não têm base no lastro e não têm chaminé (Fig. 152). Não existia qualquer ligação á rede pública de água e esgotos. Não tinha casa de banho.

Figuras 152 – Cozinha sem condições habitáveis.

Parecer técnico: a nível técnico a habitação necessitava de reabilitação em algumas partes.

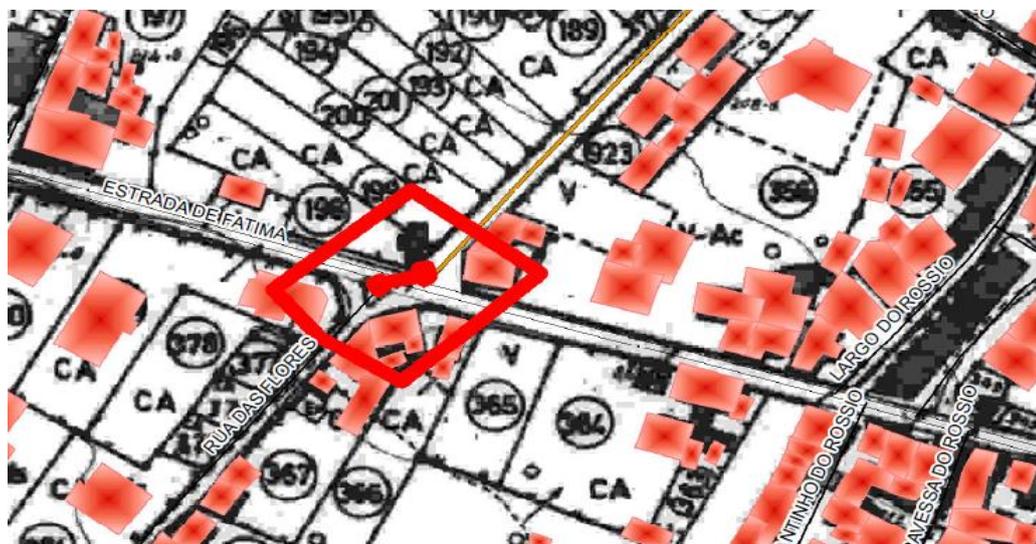
Figura 154 – Planta de localização da zona de intervenção.

No dia 29 de Fevereiro desloquei-me á rua de Fátima na freguesia da Atouguia e reuni-me novamente com o Sr. Presidente da Junta Professor Manuel Tavares Lopes, verificou-se que as águas pluviais da estrada de Fátima têm um percurso muito longo, aumentado demasiado o caudal para as valetas existentes.

Foi proposto um desvio das águas da estrada de Fátima para a rua do Cubo, sendo necessário colocar duas caixas de visita com ligação entre elas. A caixa que interrompe o escoamento da estrada de Fátima e também vai receber parte das águas da rua das Flores (Fig. 154 e 155).

Para ligar as duas caixas é necessário fazer um corte transversal à rua, com um prolongamento do tubo para que tenha queda necessária para o escoamento ter fluidez.

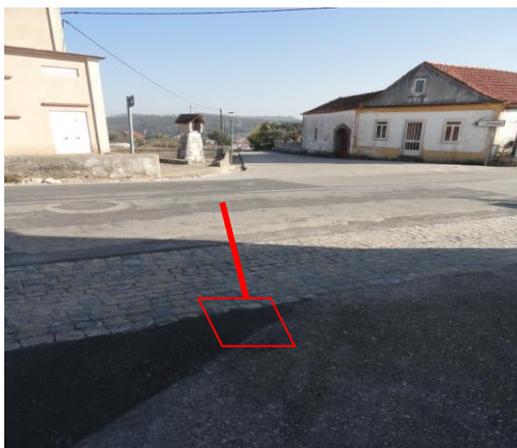
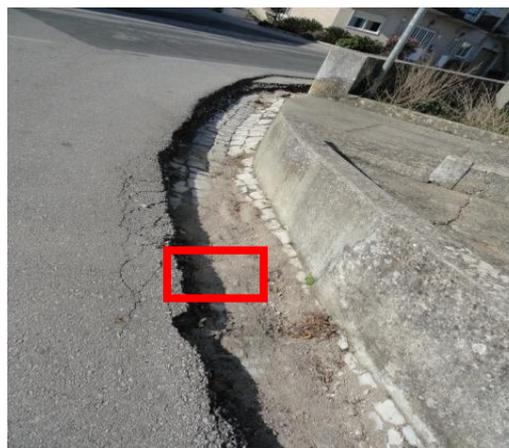
Figuras 155 – Desvio das águas pluviais da rua de Fátima para a rua do Cubo.

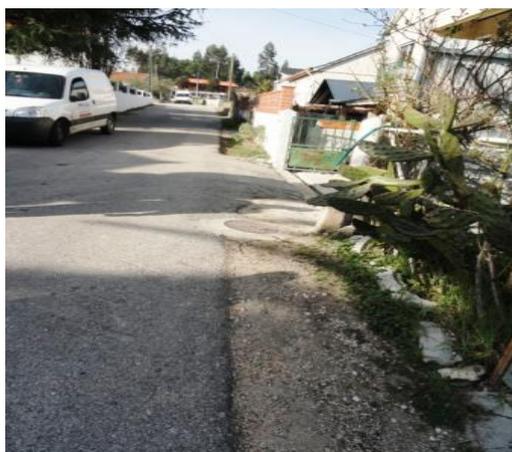
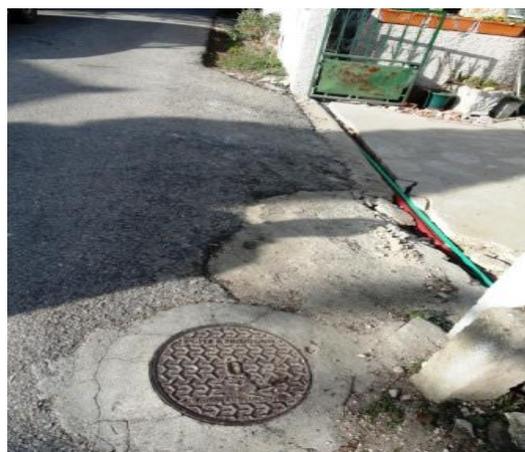
No dia 2 de Março de 2012 desloquei-me á rua D. Afonso Henriques na freguesia de Caxarias para verificar uma reclamação de um munícipe. Verificou-se a ausência de valetas em vários troços ao longo da rua. A moradia do munícipe está implantada a uma cota inferior á da faixa de rodagem, logo com a ausência de valeta e manilhas ou canaletas na entrada, as águas pluviais encaminham-se para a habitação inundando o rés-do-chão (Fig. 156).

Figuras 156 – Rua D. Afonso Henriques com ausência e valetas.

O proprietário propõe a colocação de canaletes com grelhas metálicas para impedir a passagem da água e suporta os custos.

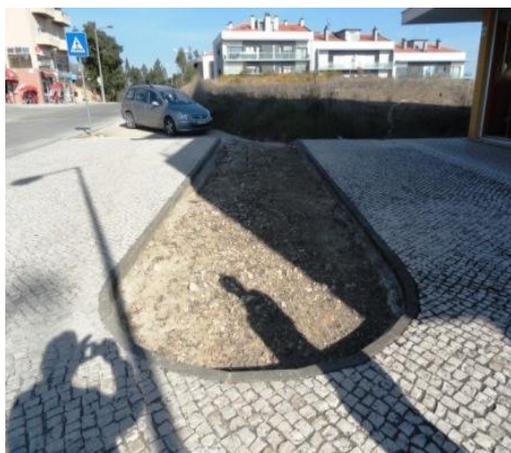
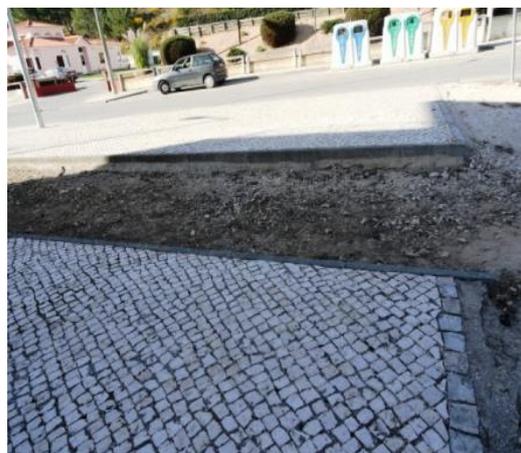
O condomínio prédio Castela Lt. 4 na cidade de Ourém requeria que fosse ajardinado o espaço que existe em frente ao prédio, já que este espaço está a ser ocupado com lixo e em época de chuvas fica alagado (Fig. 157).

Figuras 157 – Espaço destinado em projeto para um jardim.

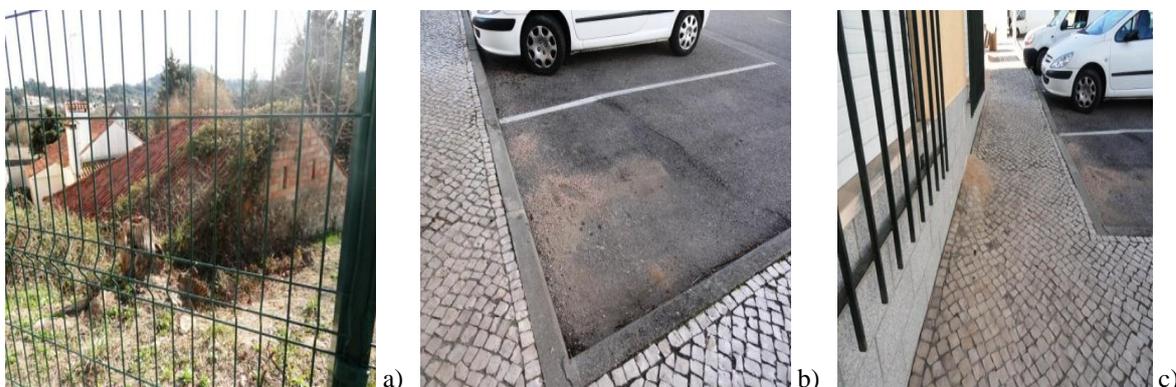
Em termos de limpeza foi efetuado uma parte, mas falta concluir até ao limite da urbanização. É necessário a limpeza da vegetação (Fig. 158 a).

A calçada e o pavimento tiveram um abatimento devido ao assentamento da camada inferior. Propôs-se o levantamento da calçada e a sua reposição, o pavimento propôs-se a colocação de uma camada de massas betuminosa fria na zona abatida (Fig. 158 b e 158 c).

Figuras 158 – a) Vegetação na cobertura; b) Abatimento do pavimento betuminoso; c) Abatimento da calçada.

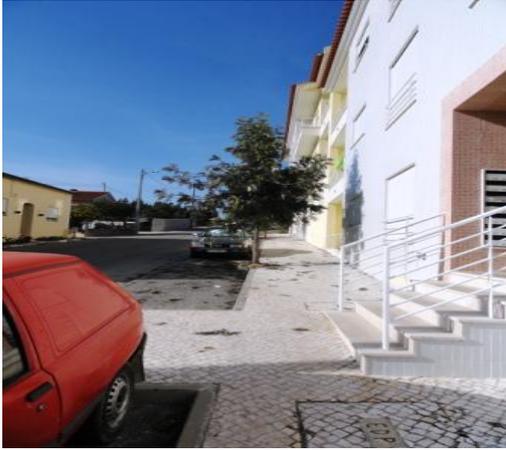
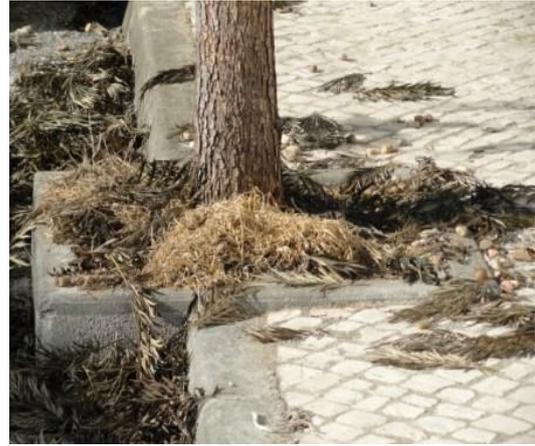
Condomínio do prédio sito em rua Gil Vicente na vila de Vilar dos Prazeres veio pedir que o município mandasse retirar ou modificar os canteiros existentes na frente dos dois blocos habitacionais, já que os mesmos foram executados na parte dentro do estacionamento. Os veículos têm dificuldade em estacionar, danificam as jantes e o estacionamento fica irregular (Fig. 159).

Figuras 159 – Estacionamento com caldeiras inadequadas.

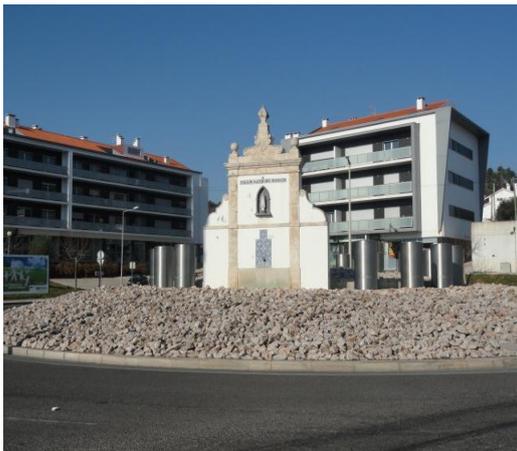
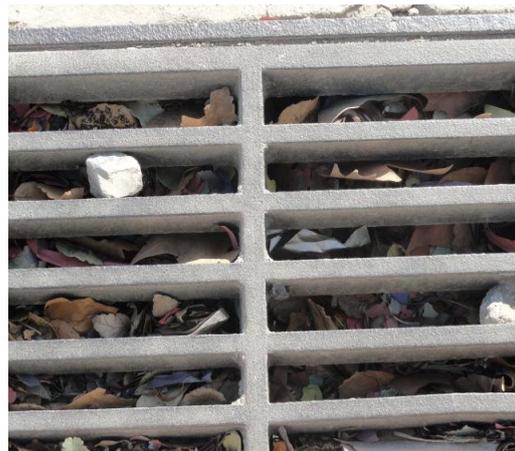
Na avenida D. Nuno Álvares Pereira, todas as sarjetas e caixas de visita foram vistoriadas. Verificou-se que estavam todas obstruídas com resíduos sólidos (Fig. 160 e 161).

Figuras 160 – Rotunda na avenida D. Nuno Álvares Pereira com caixas de visita completamente entupida.

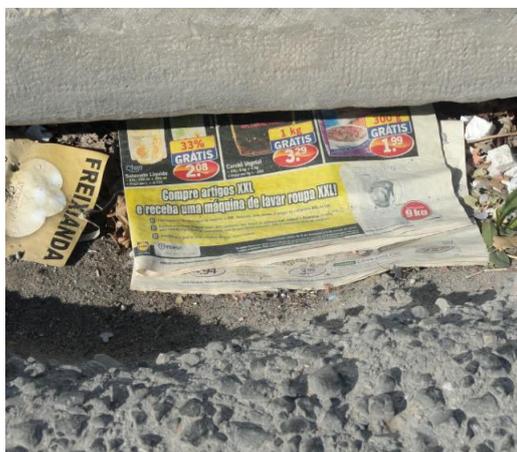
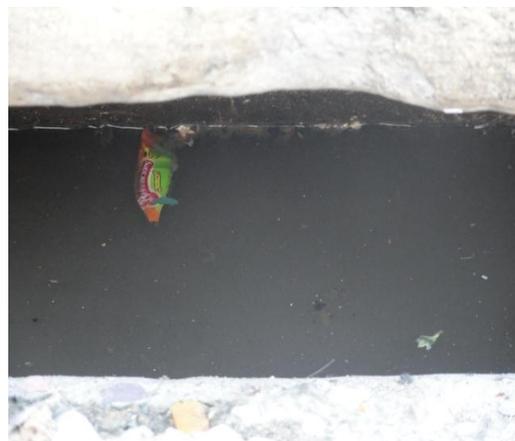
Figuras 161 – Sarjetas obstruídos com resíduos sólidos e com águas sujas paradas.

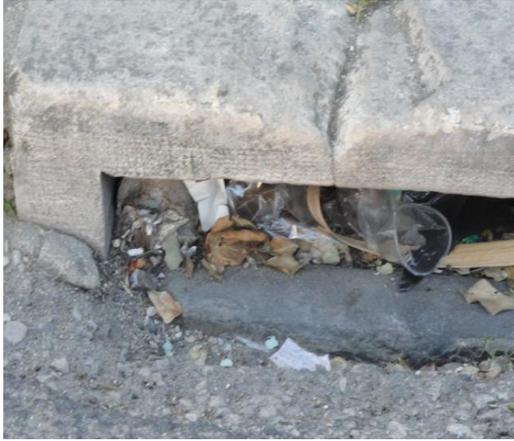
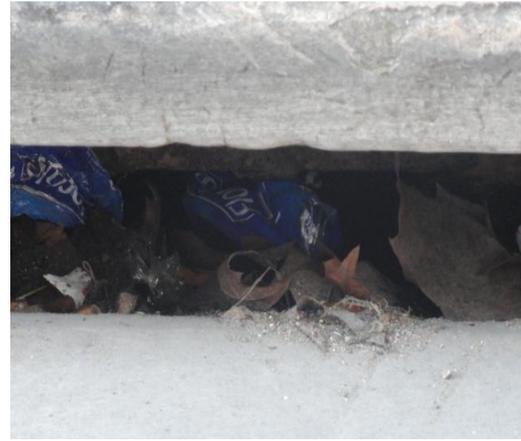
Na rua Dr. António Justiniano da Luz Preto verificou-se que as sarjetas estavam com alguns resíduos sólidos, necessitavam de limpeza (Fig. 162).

Figuras 162 – Sarjetas no Dr. António Justiniano da Luz Preto.

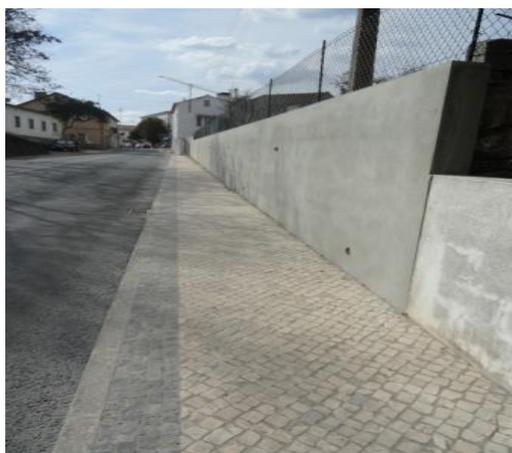
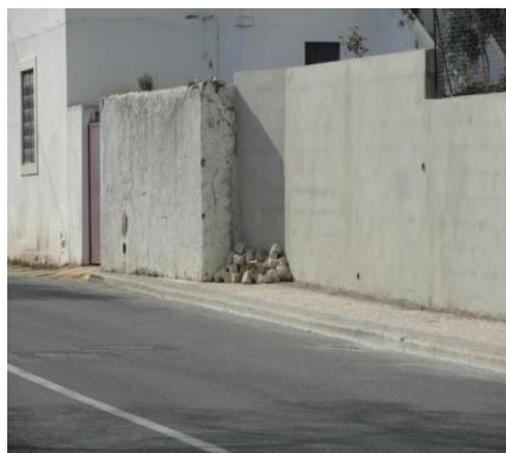
A causa da queda da barreira deveu-se ao facto de quando da execução do passeio foram retirados os arbustos que suportavam a base da barreira.

O muro já está executado. Foi construído em blocos de cimento e acabado com um reboco areado. Em termos de dimensão tem 9 fiadas de blocos de 20 cm de altura. O proprietário seguiu o alinhamento dos muros confinantes. Colocou uma vedação em rede no topo do muro para segurança dos utilizadores do terreno (Fig. 163).

Figuras 163 – Vista geral do muro e ligação aos existentes

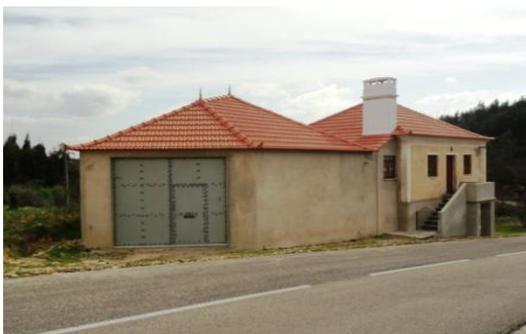
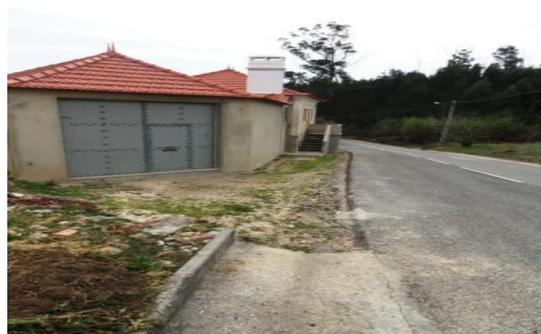
Após a análise verifiquei que o escoamento das águas pluviais era efetuado entre o asfalto e uma barreira de saibro e cascalho, o que dificultava a passagem para a moradia.

A moradia estava implantada muito abaixo da cota do pavimento rodoviário. A sobreposição de camadas de betuminoso tem aumentado o desnível (Fig. 164).

Figuras 164 – Aspetos da entrada para garagem

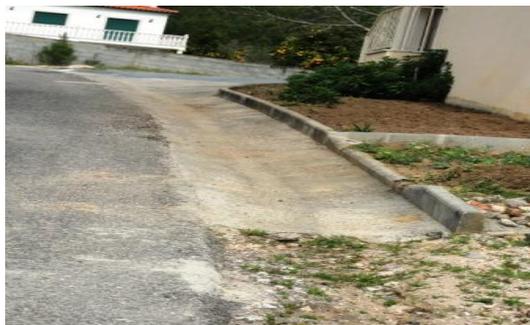
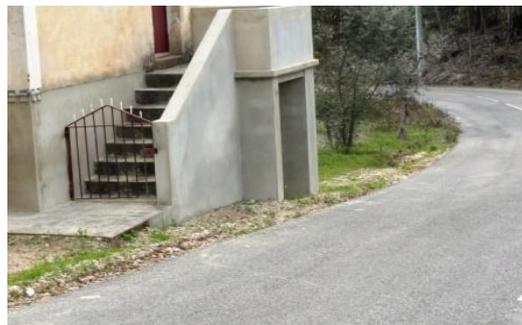
Figuras 165 – Vistas da zona da entrada da moradia

A construção da valeta em betão vai facilitar e melhorar o escoamento das águas pluviais, evitando que entrem para o interior da habitação. Vai também proteger a camada de base do pavimento rodoviário (Fig. 165).

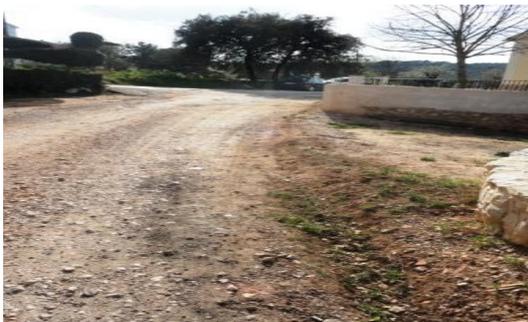
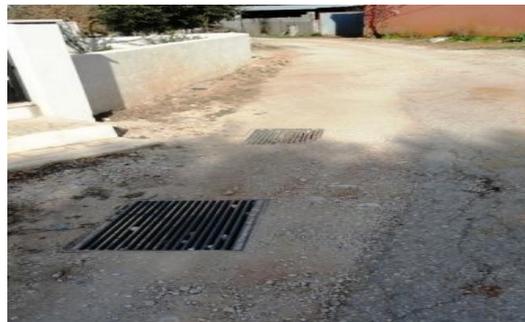
A visita ao local foi efetuada no dia 15 do corrente mês, verificou-se que no entroncamento entre o beco dos Falgares e a rua dos Carvalhinhos na localidade do Sobral, em época de chuvas aí conflui todo o escoamento de águas pluviais provocando inundação nas habitações (Fig. 166).

Figuras 166 – Localização dos poços

A execução do sistema absorvente será da responsabilidade da junta de freguesia.

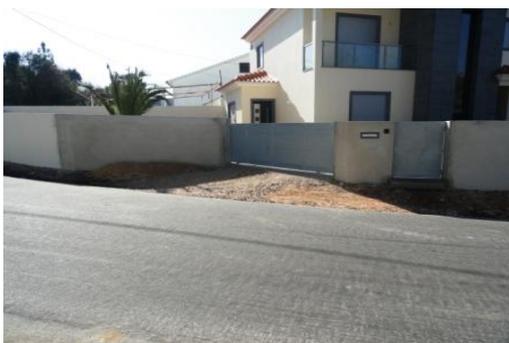
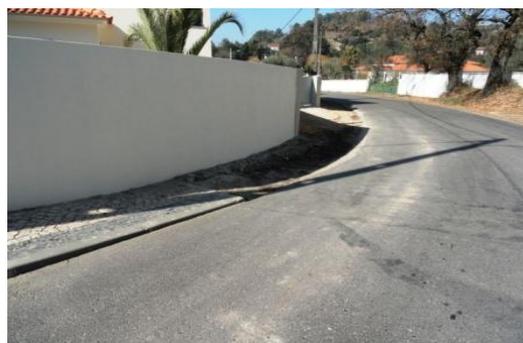
No dia 26 de Março de 2012 fui a rua do Vale da Aveleira nesta cidade para verificar um pedido de um munícipe, requerendo que o município continuasse o passeio em calçada à portuguesa pelo menos mais 20 m, já que tinha terminado ao meio do muro da sua propriedade (Fig. 167).

Figuras 167 – Passeio em calçada à portuguesa na rua Vale da Aveleira.

A continuação da execução do passeio até ao limite da propriedade seria uma beneficiação tanto para o munícipe como para todos os moradores desta rua.

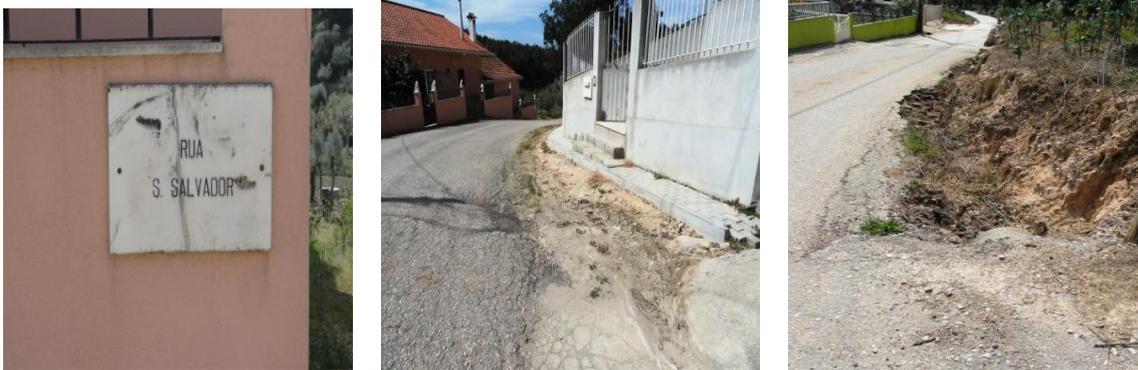
No dia 4 de Abril de 2012, em desloquei-me à rua São Salvador – Toucinhos, Freguesia de Alburitel e fiz inspeção visual e analisei o pavimento. Verifiquei que em 300 metros o pavimento está em mau estado de conservação, com formação de ninhos (covas) e peladas (agregados à vista), com ondulações e abatimentos com deformação por cedência das camadas inferiores. Ausência de sistema de drenagem pluvial superficial. No entroncamento com a rua da Fonte as valetas estavam muito escavadas e perigosas para a circulação de veículos e peões (Fig. 168).

Figuras 168 – Estado do pavimento da rua S. Salvador em Toucinhos - Alburitel

Propôs-se uma regularização do pavimento com uma camada de desgaste e execução de valetas em betão com dimensões adequadas. No entroncamento com a rua da Fonte, propôs-se a regularização da valeta com tout-venant e acabamento com betão.

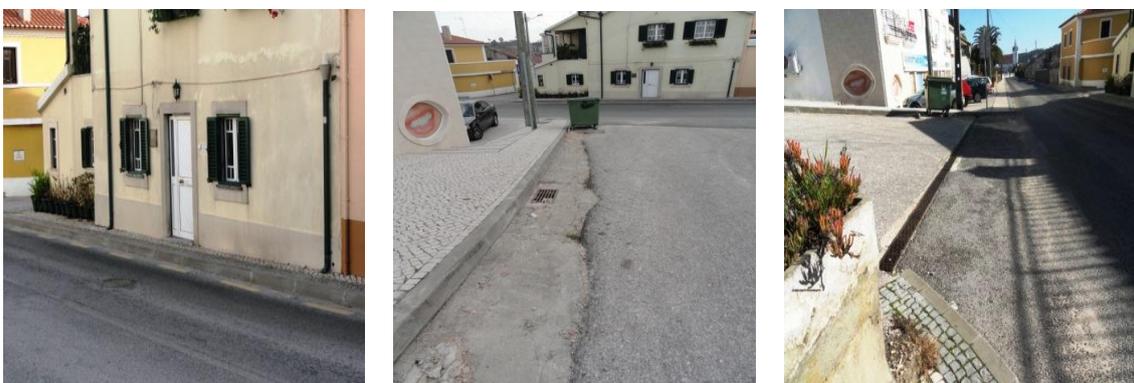
Em Reunião com o Presidente da Junta verificou-se, quando chove, as águas acumulam-se na faixa de rodagem junto ao passeio, e com a passagem das viaturas, são projetadas contra a parede, portas e janelas da moradia nº 33 (Fig. 169).

Figuras 169 – Localização do entroncamento da rua S. João e rua dos Combatente em Caxarias

- A rua dos Combatentes dispõe de sumidouros a montante e a jusante da moradia nº33 com distância de 50 metros, formando uma lâmina de água.
- No entroncamento da rua dos Combatentes e rua de S. João dispõe de uma grelha transversal insuficiente para recolha das águas pluviais e dois sumidouros que, devido ao pavimento deteriorado, não recolhem as águas.

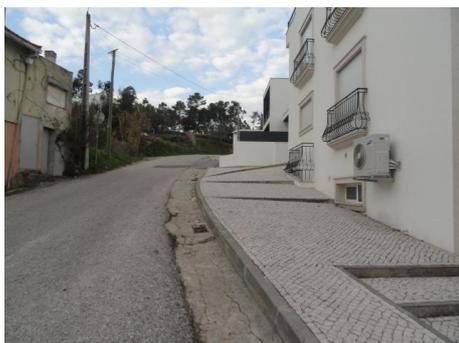
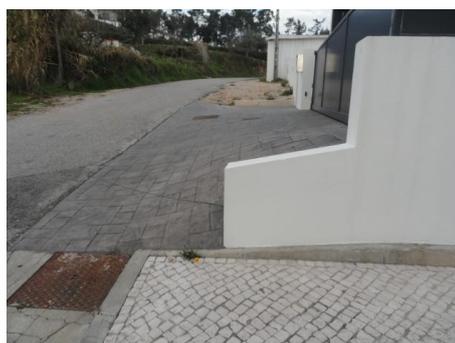
Dia 18 de Abril de 2012, desloquei-me ao local com o Sr. Presidente da Junta, para verificar a construção de um pequeno muro de suporte para facilitar a entrada de veículos à garagem do morador e o pavimento da entrada foi executado em betão, sem ter em conta o escoamento das águas pluviais para os coletores (Fig. 170).

Verificou-se que o muro impede a construção de um futuro passeio e a circulação de peões.

Figuras 170 – Muro e acesso a garagem na rua São João em Caxarias

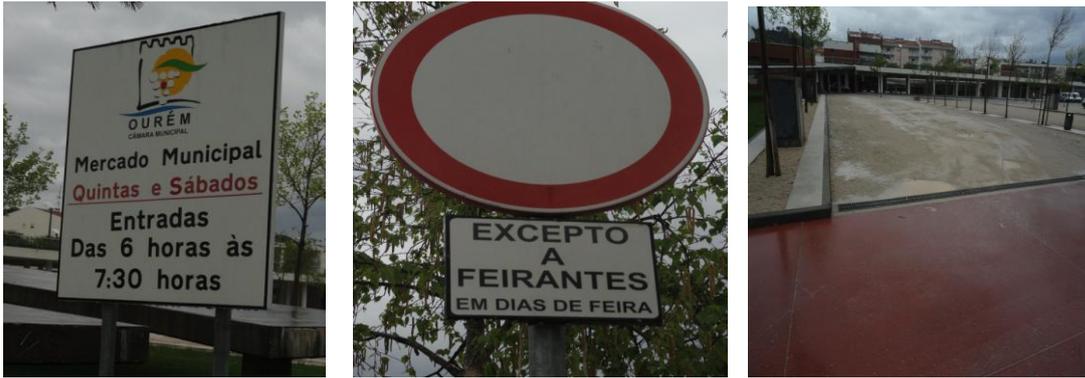
No dia 24 de Abril de 2012, desloquei-me ao Mercado Municipal, para verificar o pedido de painel adicional efetuado pela munícipe Sr.^a. Sandra Cristina Vieira (arrendatária de uma loja no Mercado). O objetivo deste pedido é pedir permissão para que os clientes da referida loja (Tasquinha do Mercado) possam ter acesso ao interior do espaço pela entrada Oeste, que tem um sinal de proibida entrada a veículos, exceto a feirantes em dia de feira. (Fig. 172).

Figuras 172 – Sinalização existente e pavimento de acesso só para feirantes.

No ponto de vista técnico e específico, a alteração da entrada requer a requalificação do pavimento, tanto na passadeira como no piso térreo.
