O presente relatório enquadra-se no âmbito do trabalho final do curso Mestrado em Reabilitação Urbana, do Instituto Politécnico de Tomar.

O estágio decorreu na Câmara Municipal de Ourém e teve como objeto, participar na coordenação com a Divisão Obras Municipais, Divisão da Ação Cultural e Divisão de Educação e Assuntos Sociais em intervenções a nível da Reabilitação Urbana.

O relatório aborda quatro casos de estudo, respeitante às reabilitações, 1ª fase de intervenção na capela de São Sebastião em Atouguia, 2ª fase da reabilitação de zona de lazer no Agroal, freguesia de Formigais, 1ª fase de intervenção da capela da Perucha e reforço do pontão de Caxarias. Acompanhamento de pequenas reabilitações, reclamadas por juntas de freguesia e munícipes.

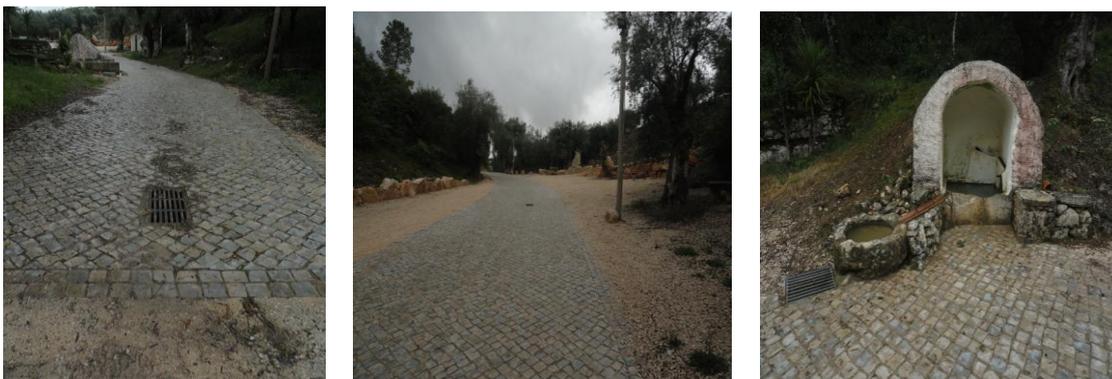
No 3º ponto verificou-se que o escoamento das águas já tinha sido solucionado. Executaram uma vala ao eixo da via com a colocação de coletores de 1000 mm com grelhas e o pavimento foi executado em calçada grossa com pendente para o eixo da via (Fig. 173).

Figuras 173 – escoamento de águas no parque de merendas das Fontainhas da Serra - Atouguia

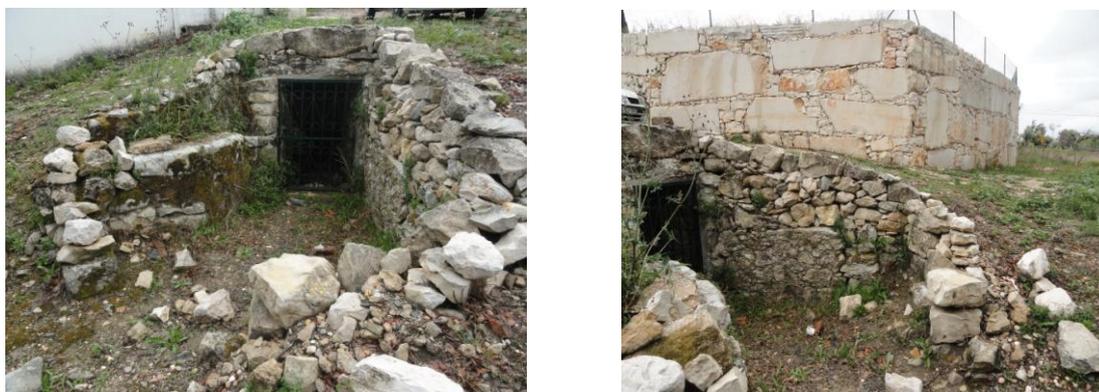
A fonte é antiga, e é constituída por alvenaria de pedra irregular e não sofreu danos com a passagem dos equipamentos.

As obras junto à fonte já estão concluídas (Fig. 174).

Figuras 174 – Alvenaria de pedra e pedra solta da “Fonte dos Sapos”

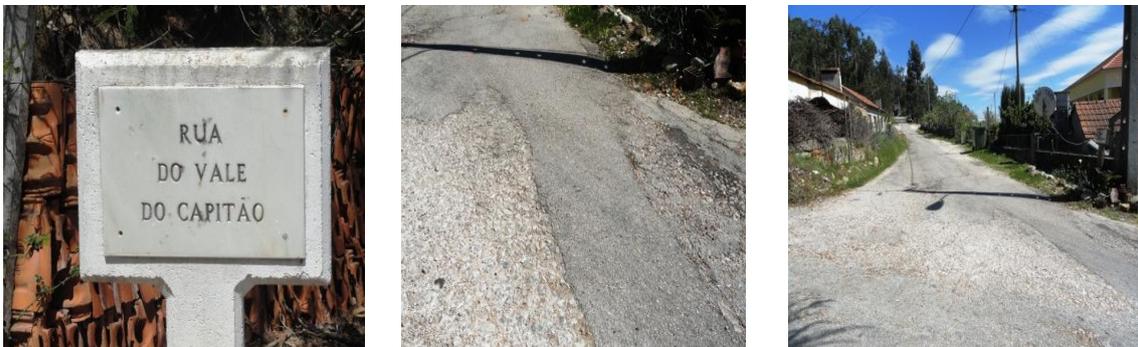
O pavimento está em mau estado de conservação, com formação de ninhos (covas) e peladas (agregados à vista), com ondulações, abatimentos, com deformação por cedência

da camada inferior e em alguns troços não têm sistema de drenagem pluvial superficial (Fig. 175).

Figuras 175 – Identificação da rua, pavimento deformado e com peladas.

Propôs-se a regularização do pavimento com uma camada de desgaste e execução de valetas de betão em alguns troços.

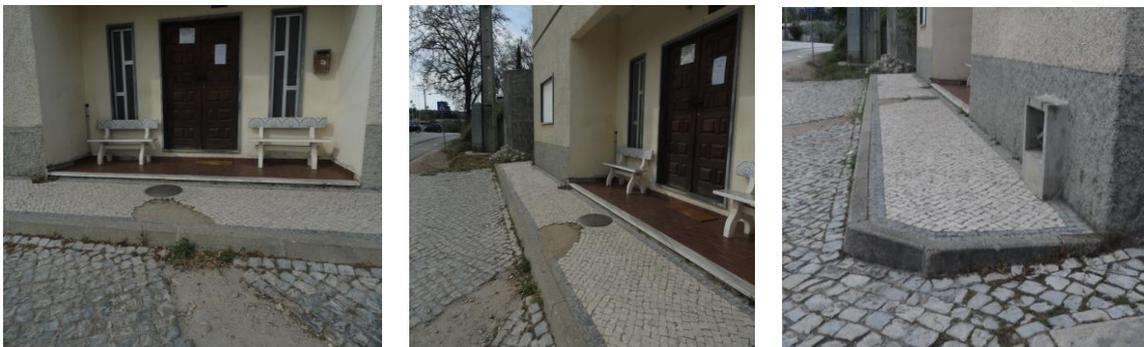
No dia 3 de Maio de 2012 informei os serviços para a necessidade da construção de uma rampa de acesso a deficientes ao Centro De Saúde de Rio de Couros (Fig. 176).

Figuras 176 – Entrada e passeio junto ao Centro de Saúde de Rio de Couros.

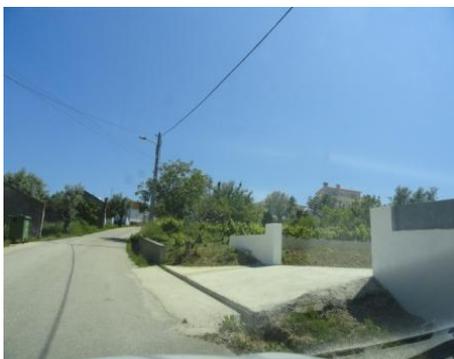
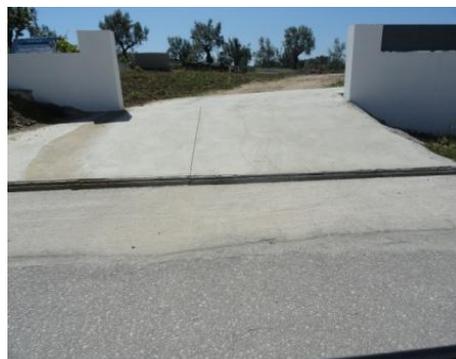
Na deslocação ao local verificou-se que, na rua de Baixo, 10 – Vale Travesso, existe uma rampa executada em betão fora do muro que delimita a propriedade. A rampa é necessária para o requerente ter acesso à propriedade e à habitação (Fig. 177).

Figura 177 – Rampa de acesso a moradia.

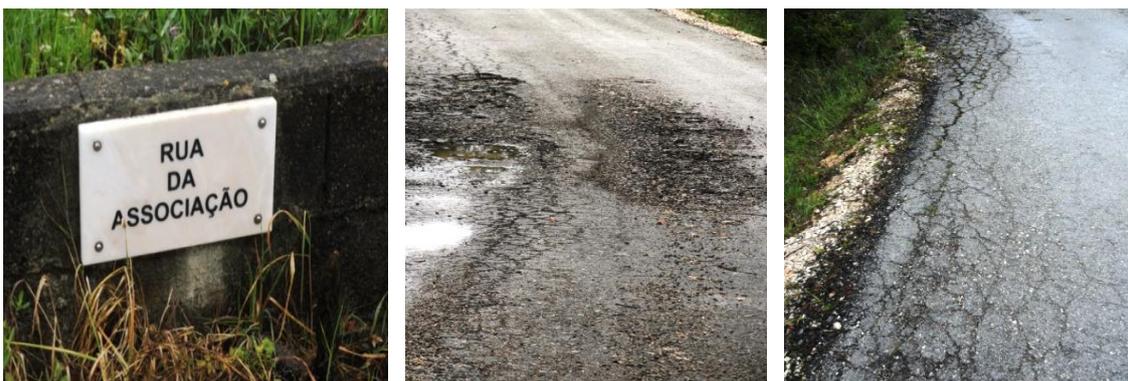
A rua da Associação estava com deformações quase em toda a sua extensão, devido à cedência da camada inferior (Fig. 178). A rua dos Covões, estrada de ligação ao cemitério, o seu piso é em terra batida, sendo intransitável em dias de chuva (Fig. 179).

Figuras 178 – Identificação da rua e pavimento com deformação na camada inferior.

Propõe-se que sejam reparadas as partes deformadas na rua da Associação, com a abertura de uma caixa preenchida com tout-venant e posterior colocação de uma camada de binder.

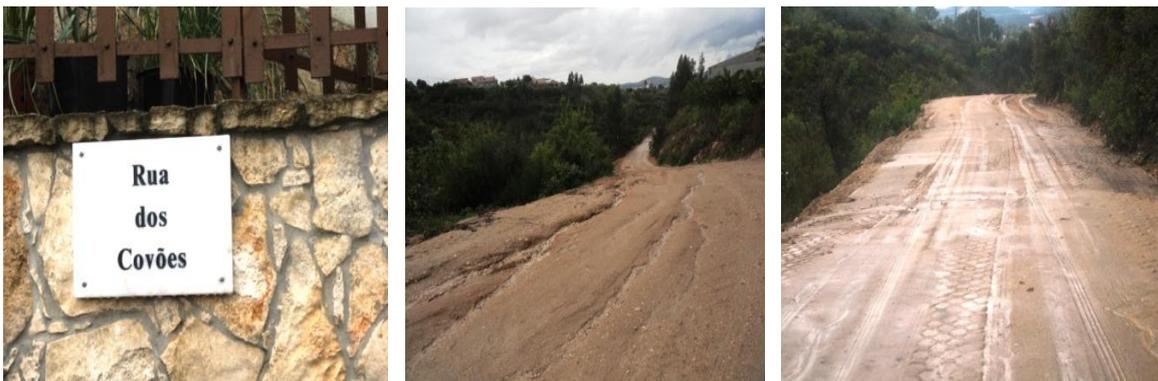
Figuras 179 – Identificação da rua e início da estrada que liga ao cemitério.

Na estrada que liga o Vale da Perra com o cemitério, propõe-se a realização de uma caixa com tout-venant e camada de binder.

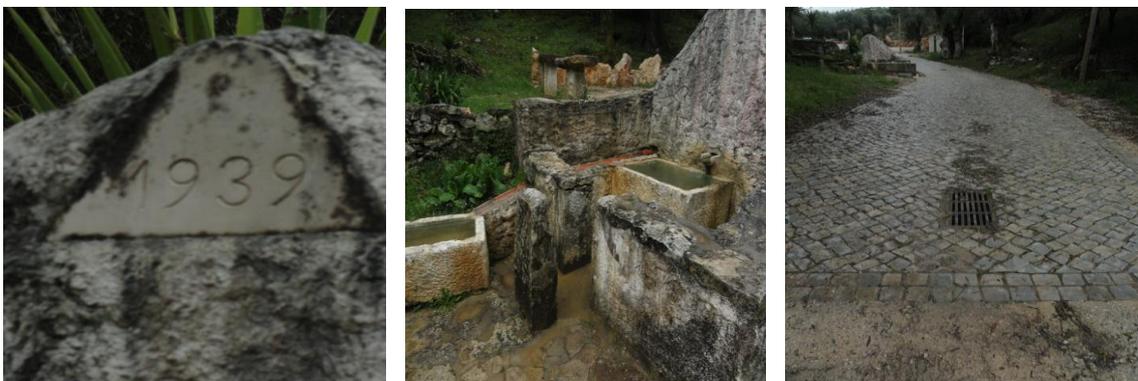
No mesmo dia verificou-se que o escoamento das águas pluviais do parque de merendas das Fontainhas da Serra foi concluído. A estrada foi calcetada com pedra calcária com inclinação para o eixo, para as águas serem encaminhadas para o sumidouro (Fig. 180).

Figuras 180 – Parque de merendas das Fontainhas da Serra, fontes e pavimentação com escoamento.

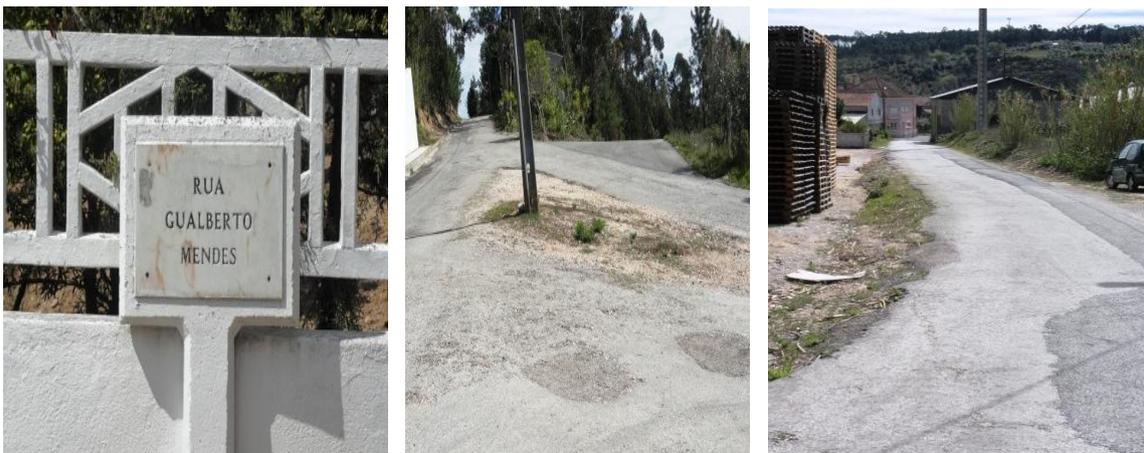
Pavimento estava em mau estado de conservação, com formação de ninhos (covas) e peladas (agregados à vista), com ondulações, abatimentos com deformação por cedência das camadas inferiores e também se verificou a ausência de sistema de drenagem pluvial superficial (Fig. 183).

Figuras 183 – Identificação da rua, pavimento em mau estado.

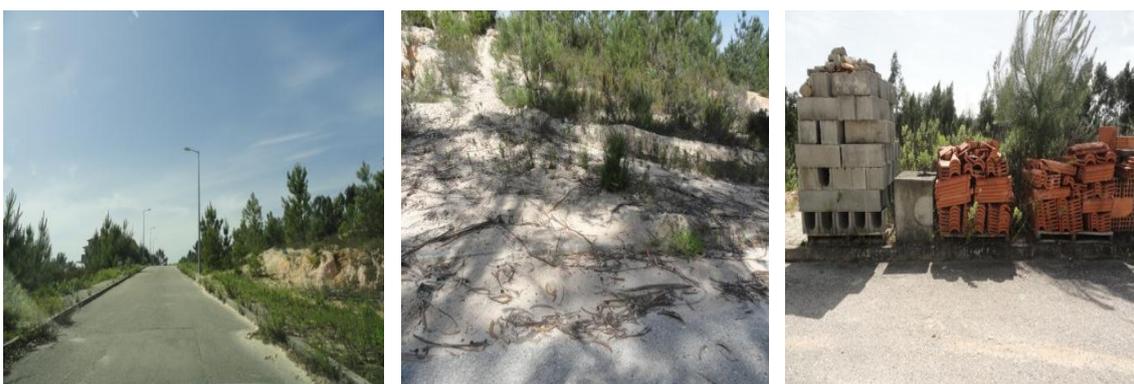
Vêm-se ruas inundadas de areia arrastadas pelas águas pluviais, silvas, ervas e paletes de materiais de construção nos passeios, pavimento em mau estado na rua de baixo, e mato nos lotes de construção (Fig. 188).

Figuras 188 - Urbanização D. Manuel II ao abandono, areias arrastados pelas águas e materiais de construção nos passeios.

Propôs-se uma intervenção a nível de limpeza, tanto no pavimento como nos passeios e o tapamento de uma cova no pavimento, com massas betuminosas a frio.

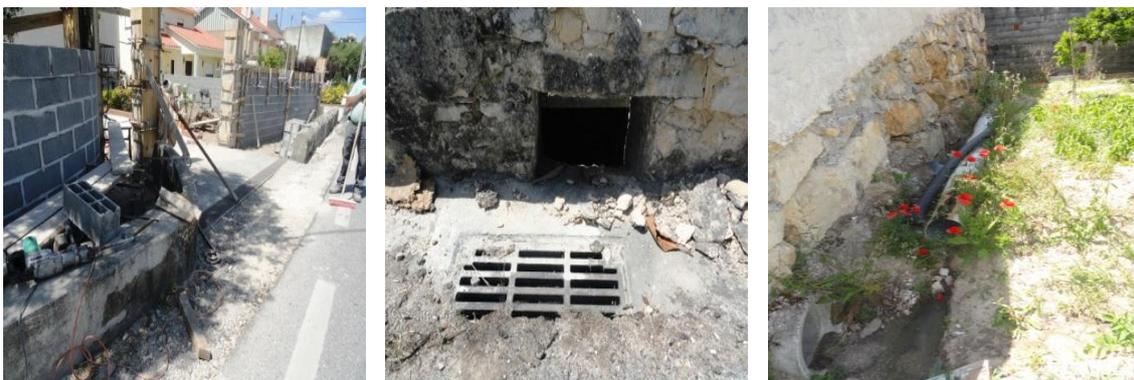
No dia 30 de Maio conclui a informação sobre cedência de calçada e solução para o escoamento de águas pluviais, em Aldeia Nova Olival, para ser analisada superiormente (Fig. 189).

Figuras 189 – Local para aplicação de calçada e escoamento de águas pluviais.

Para resolver o problema das águas, pluviais propôs-se a execução de duas caixas de visita e a ligação entre elas com tubo de 300 mm de diâmetro.

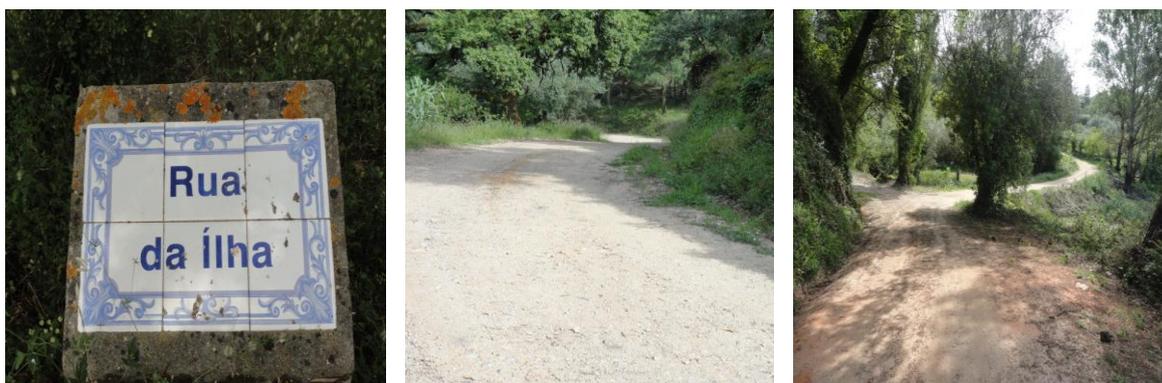
Após inspeção visual verificou-se que tanto a rua da Ilha como na rua Monreal, o pavimento é constituído por terra batida (Fig. 190 e 191).

Figura 190 – Rua da Ilha com piso em terra batida

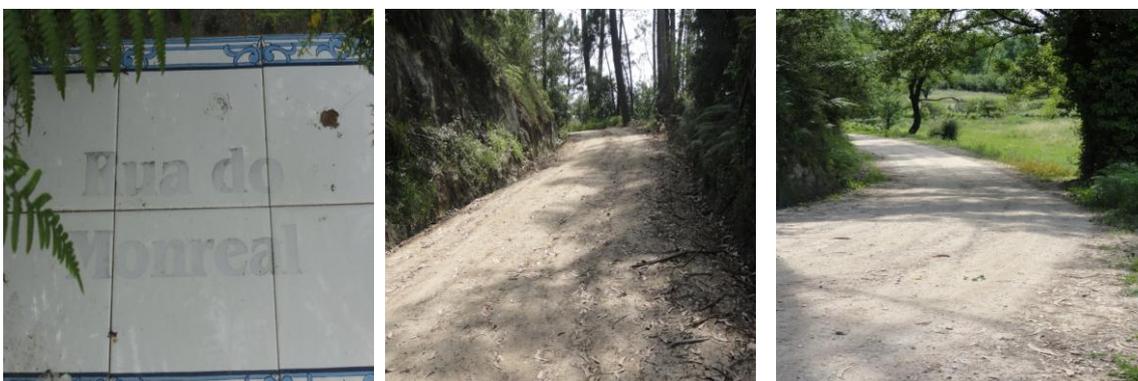
O pavimento das ruas como meio de passagem agrícola encontrava-se em razoável estado de conservação sendo apenas necessário a sua manutenção e limpeza de valetas. Ao pavimentar estas ruas com betuminoso perde-se a beleza natural que a zona nos oferece.

Figuras 191 – Rua Monreal faz a união entre floresta e campos agrícolas.

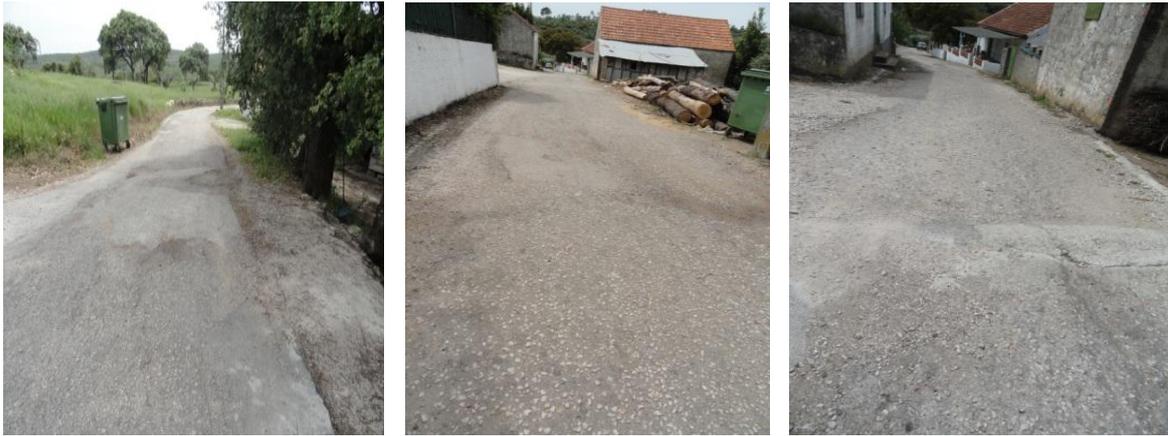
Esta rua tinha um comprimento de 1500 m e estava na quase sua totalidade em mau estado (Fig. 193).

Figuras 193 – 2º troço da rua do Outeiro.

Ausência de sistema de drenagem pluvial superficial.

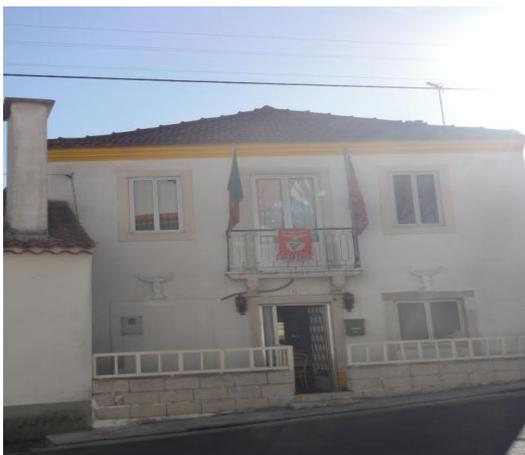
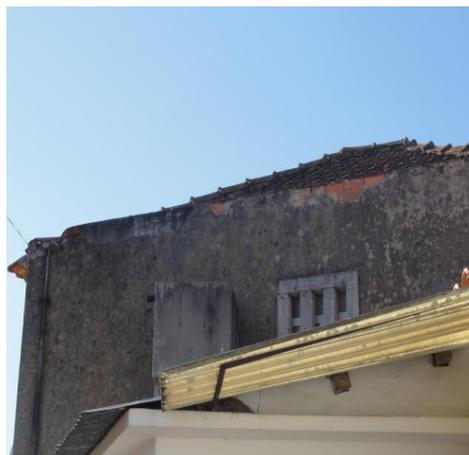
Figuras 195 – Moradia a reabilitar, alçado principal e lateral.

A fachada lateral esquerda devido ao efeito do gelo/degelo provocou queda de reboco e infiltrações de humidade.

O telhado encontrava-se em mau estado de conservação, com apodrecimento das pontas dos barrotos junto ao freixal e telhas degradadas devido efeito gelo/degelo.

1. O telhado: substituição de todas as telhas, ripas e barrotos.
2. No alçado lateral esquerdo junto ao beirado, remover os rebocos degradados.

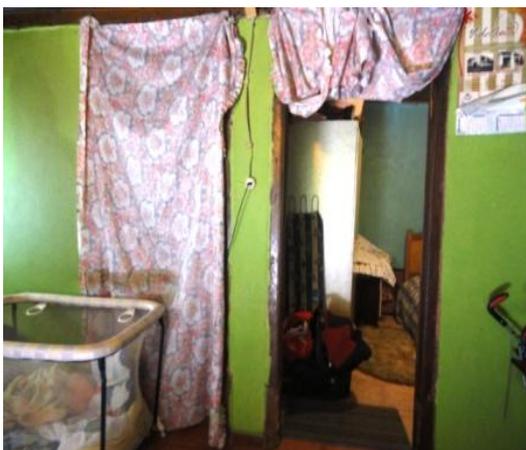
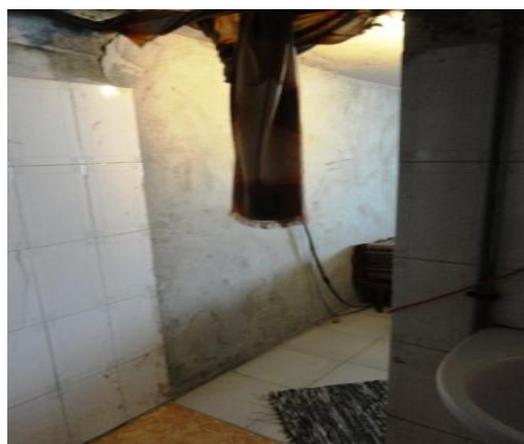
Ausência de portas nos quartos e casa de banho. Ausência de pintura no quarto mais recente e em mau estado de conservação no resto da habitação. Na casa de banho verificou-se a ausência de ventilação para o exterior e azulejos partidos (Fig. 199).

Figuras 199 - Cortinados em substituição das portas interiores.
