# **CARACTERIZAÇÃO DO ESTADO DE DEGRADAÇÃO DOS ELEMENTOS INTERIORES DE EDIFÍCIOS ESCOLARES EM SERVIÇO**

Dissertação para obtenção do Grau de Mestre em

**Engenharia Militar**

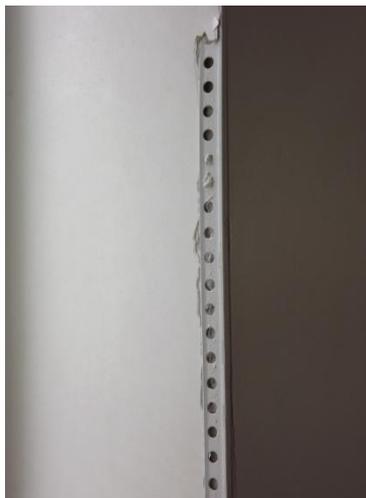
Figura 4.6 – Nível 2 de A8 – Escola EB1+JI Alto da Faia

Verifica-se na Figura 4.5 o início da degradação do elemento de revestimento da esquina da parede, com parte do revestimento que se soltou colocando a cantoneira parcialmente visível. Nesta situação o nível de gravidade será o Nível 1. Na Figura 4.6 pode ser verificado já uma extensão considerável de revestimento da parede interior em falta. Desta forma, o nível de gravidade a atribuir é o Nível 2. Por último, na Figura 4.7 já se verifica que grande parte do revestimento da esquina da parede se soltou, ficando a cantoneira perfeitamente visível e inclusivamente solta, podendo desta forma comprometer a integridade física dos utentes da escola para além da simples consideração estética.

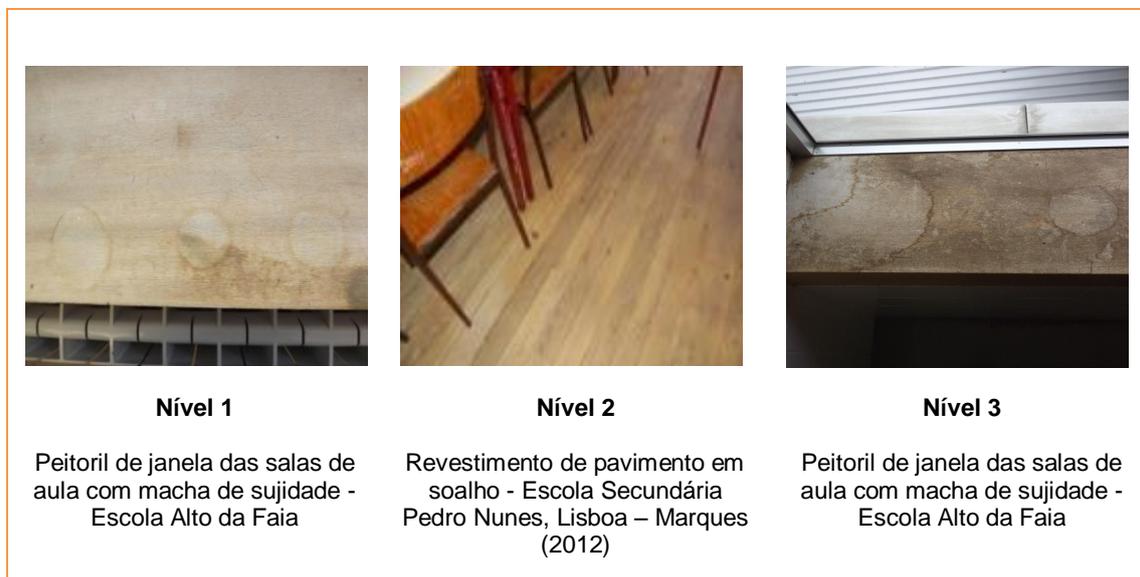
**Anomalia A1 – Sujidade diferencial:** é uma anomalia caracterizada pela manifestação de resíduos de sujidade pontuais num determinado E.F.M., definidos por uma tonalidade distinta e pelo contraste (Figura 4.8).

**Figura 4.8 – Comparação visual de gravidade da anomalia A1 – Sujidade diferencial**

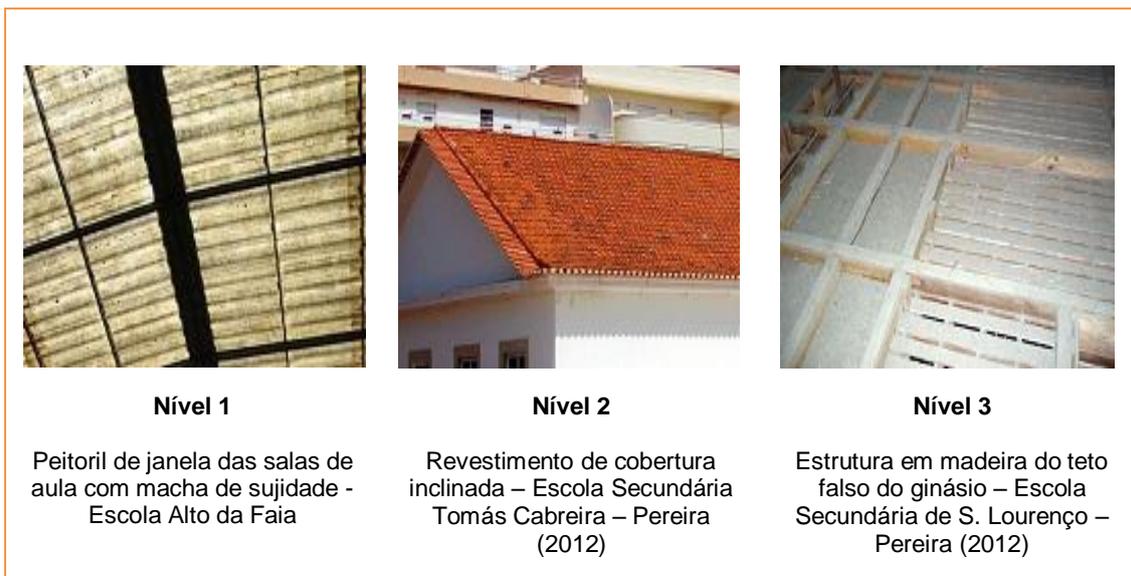
**Anomalia A2 – Sujidade uniforme:** anomalia caracterizada por identificação de resíduos de sujidade na generalidade de um determinado E.F.M. com manifestação numa grande área e não pontualmente (Figura 4.9).

**Figura 4.9 - Comparação visual de gravidade da anomalia A2 – Sujidade uniforme.**

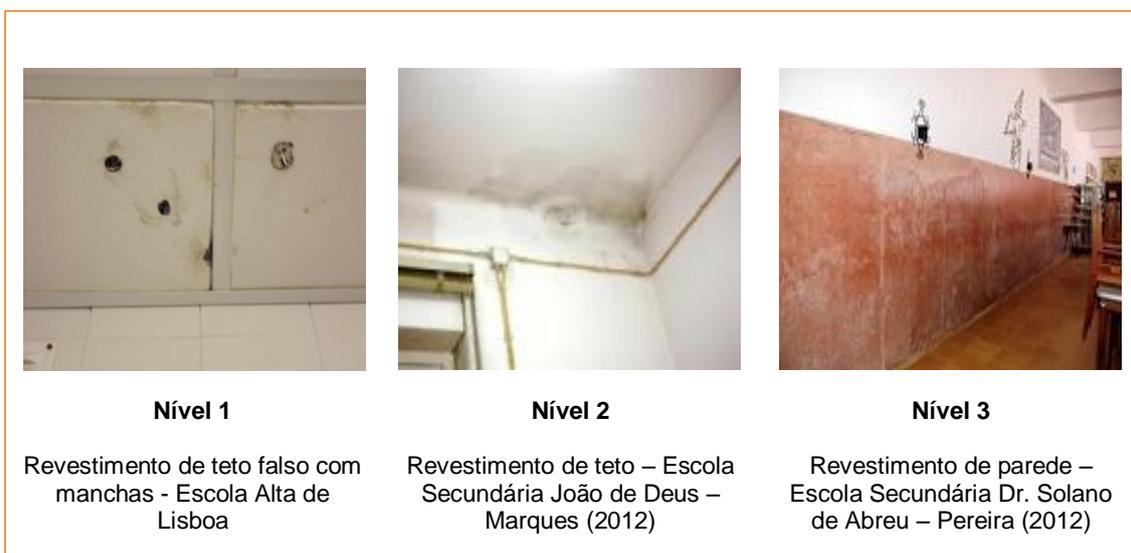
**Anomalia A3 – Descoloração ou mancha:** esta anomalia caracteriza-se pela manifestação de descolorações da base ou manchas definidas pelo contraste com a superfície de base, sendo também incluído o desenvolvimento de eflorescências (Figura 4.10).

**Figura 4.10 - Comparação visual de gravidade da anomalia A3 – Descoloração ou mancha.**

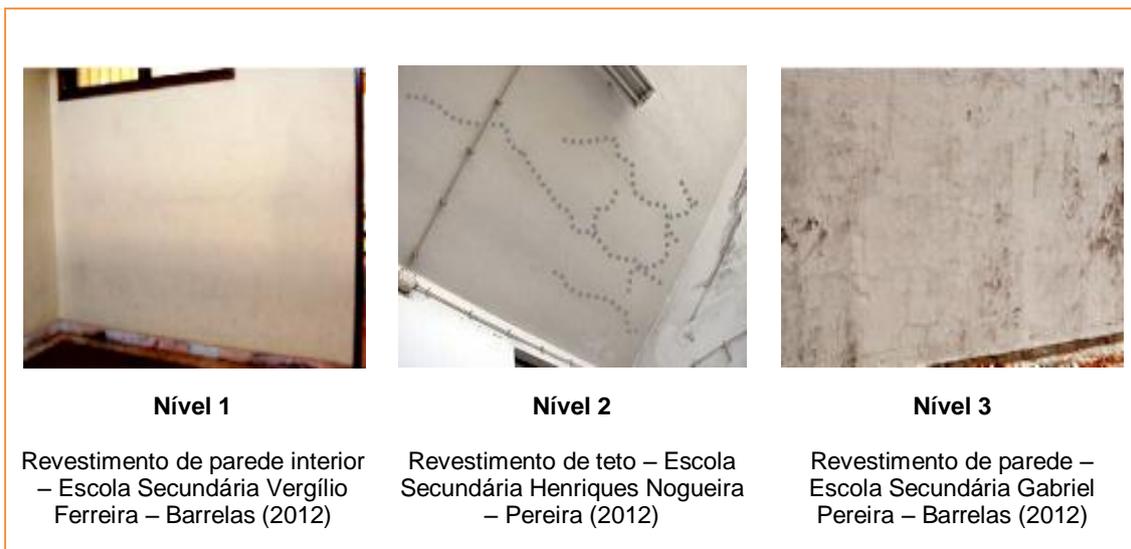
**Anomalia A4 – Fissuração mapeada:** anomalia caracterizada por uma abertura de fissuras de pequena espessura sem orientação preferencial, e que afeta grandes áreas do revestimento de paramentos. São apresentados exemplos com imagens de A4 – Fissuração mapeada na Figura 4.15.

**Figura 4.11 - Comparação visual de gravidade da anomalia A4 – Fissuração mapeada.**

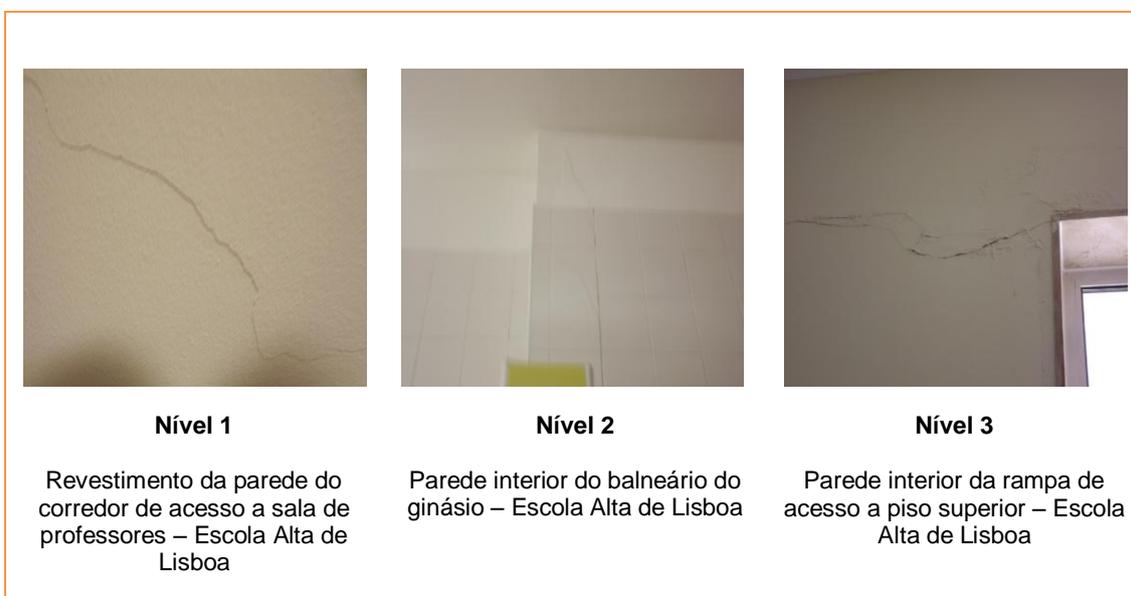
**Figura 4.12 – Comparação visual de gravidade da anomalia A5 – Fissuração orientada.**

**Anomalia A5 – Fissuração orientada:** caracteriza-se pela abertura de fissuras de pequena espessura com orientação preferencial (Figura 4.12). é necessário referir que em situações de fissuração orientada pode ocorrer simultaneamente as anomalias A7 – *Fratura e / ou elementos partidos*, A8 – *Descasque e / ou escamação* e A14 – *Elemento(s) solto(s)*. Desta forma, a anomalia a classificar será a que origina estes fenómenos, ou seja, A5 – *Fissuração orientada* (Figura 4.12).

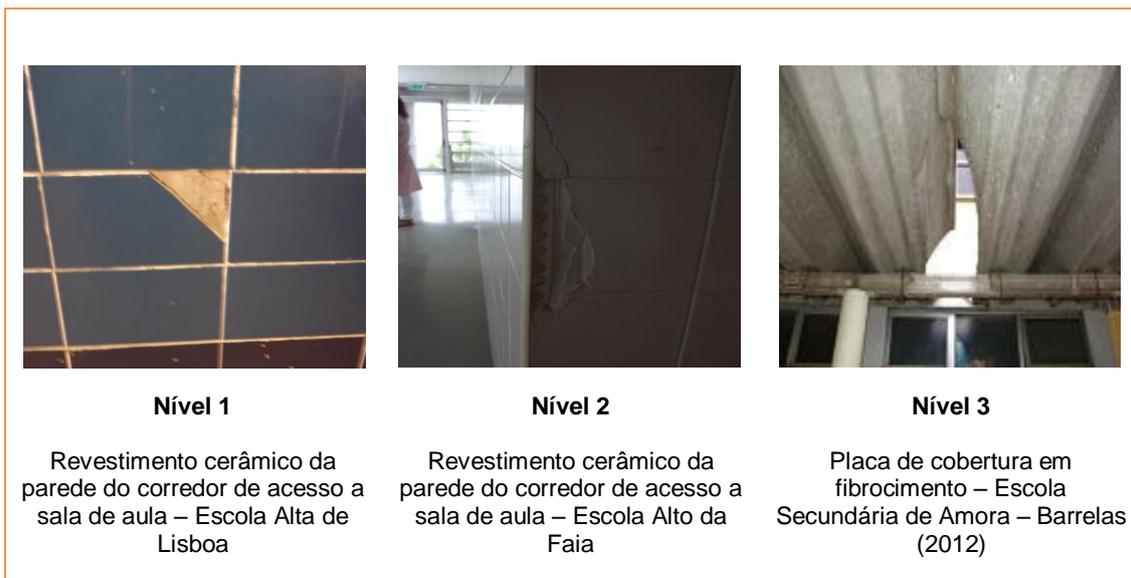
**Figura 4.13 - Comparação visual de gravidade da anomalia A7 – Fratura / elemento(s) partido(s).**

**Anomalia A7 – Fratura / elemento partido:** anomalia que se caracteriza por fraturas de grande amplitude dos elementos da construção e que compromete o desempenho funcional e estrutural do E.F.M. (Figura 4.13).

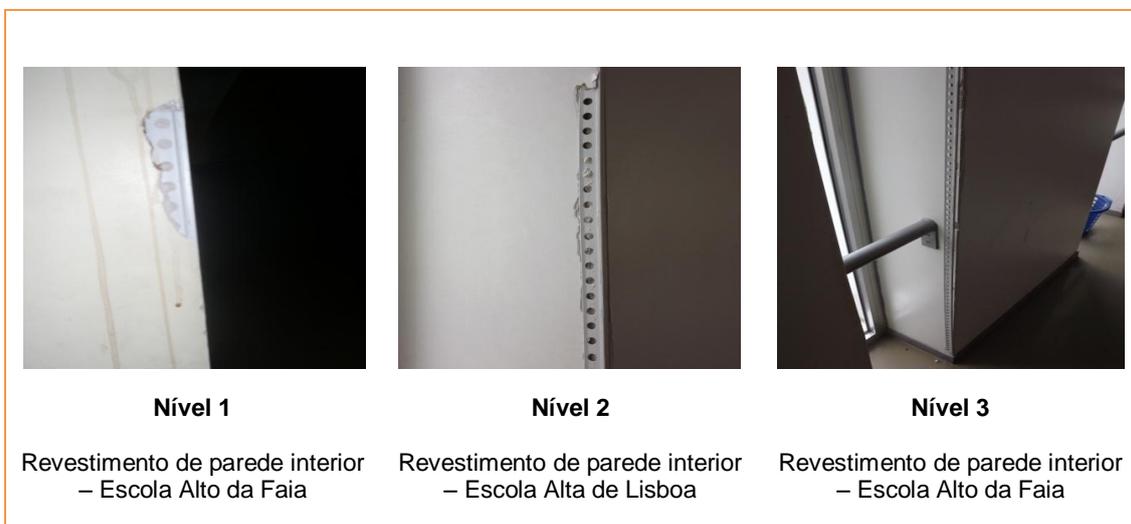
**Figura 4.14 - Comparação visual de gravidade da anomalia A8 – Destacamento ou escamação.**

**Anomalia A8 – Descasque ou escamação:** o destacamento ou escamação é caracterizado por uma perda de aderência e desprendimento das camadas superficiais do suporte ou dos revestimentos. Em relação a pinturas, será necessário ter em conta a extensão da anomalia. Quando ocorrer destacamento de elementos do recobrimento, será necessário ter em conta o volume de material afetado e sobretudo a perigosidade para os transeuntes (Figura 4.14).

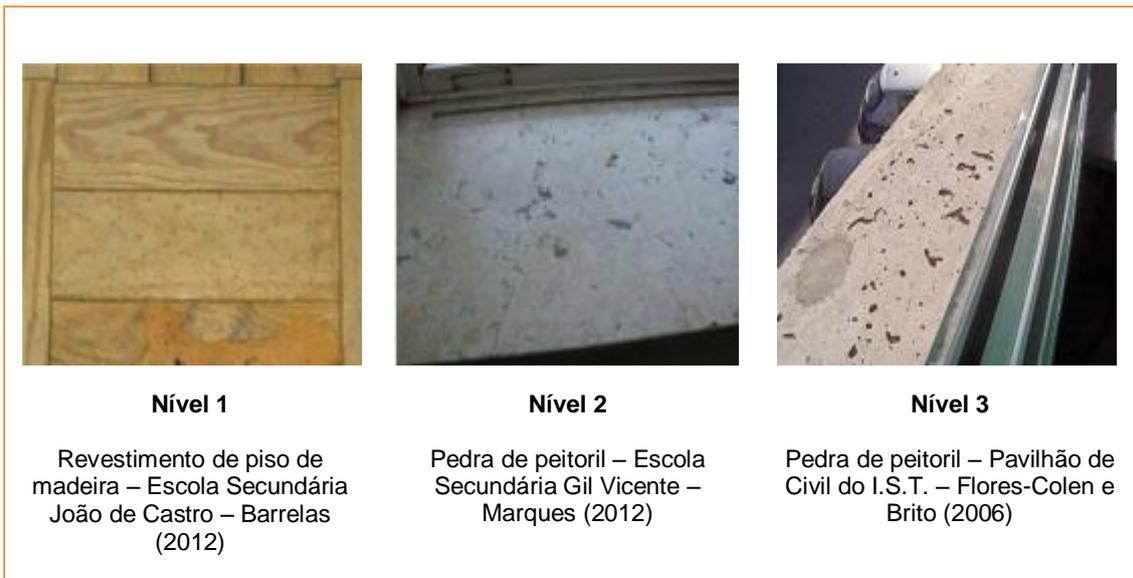
**Figura 4.15 - Comparação visual de gravidade da anomalia A9 – Alveolização ou picadura.**

**Anomalia A9 – Alveolização ou picadura:** caracteriza-se pelo desenvolvimento de cavidades na superfície dos elementos da construção. São apresentados exemplos de A9 – Alveolização ou picadura na Figura 4.15.

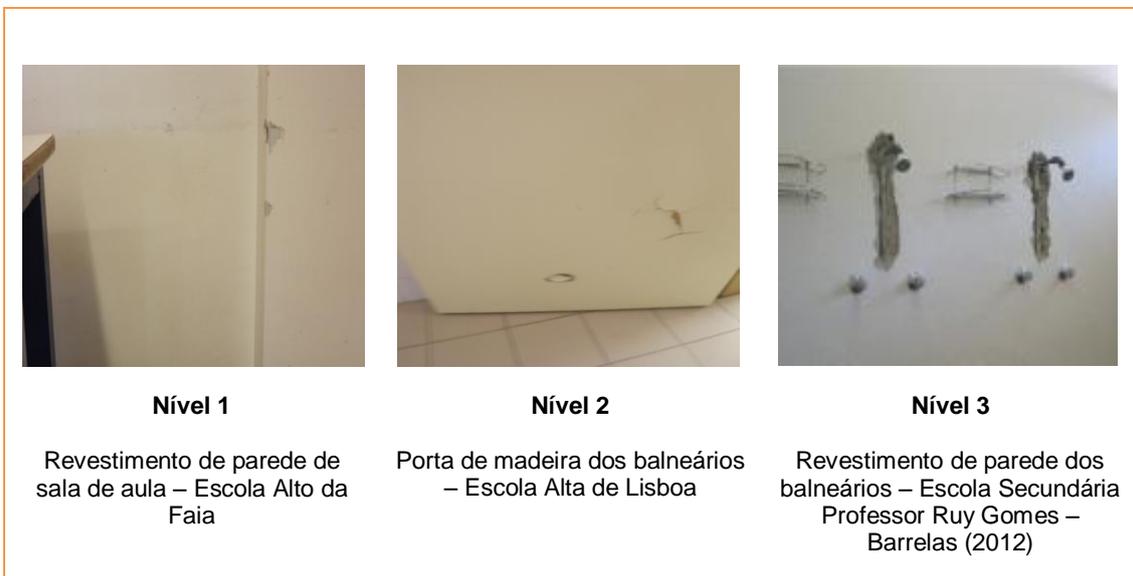
**Figura 4.16 - Comparação visual de gravidade da anomalia A10 – Lacuna em profundidade.**

**Anomalia A10 – Lacuna em profundidade:** esta anomalia caracteriza-se pela ausência ou interrupção de um volume significativo de material constituinte do elemento. Esta anomalia deve ser classificada tendo em conta o E.F.M. afetado para a atribuição da gravidade da anomalia (Figura 4.16).

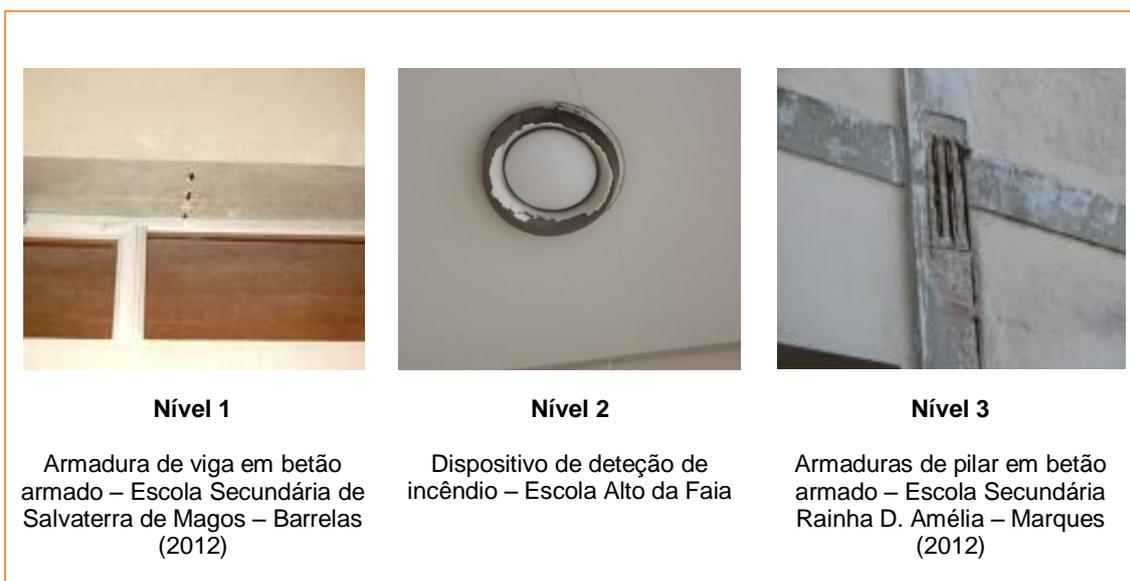
**Figura 4.17 - Comparação visual de gravidade da anomalia A12 – Corrosão.**

**Anomalia A12 – Corrosão:** anomalia caracterizada por fenómenos eletroquímicos de oxidação do ferro, a que associa normalmente a perda de secção dos elementos metálicos e, no caso do betão armado, ocorrendo exposição das armaduras. Também para outros tipos de

elementos diferentes das armaduras passíveis de sofrer esta anomalia, deve ser tido na classificação da anomalia a extensão da mesma (Figura 4.17).

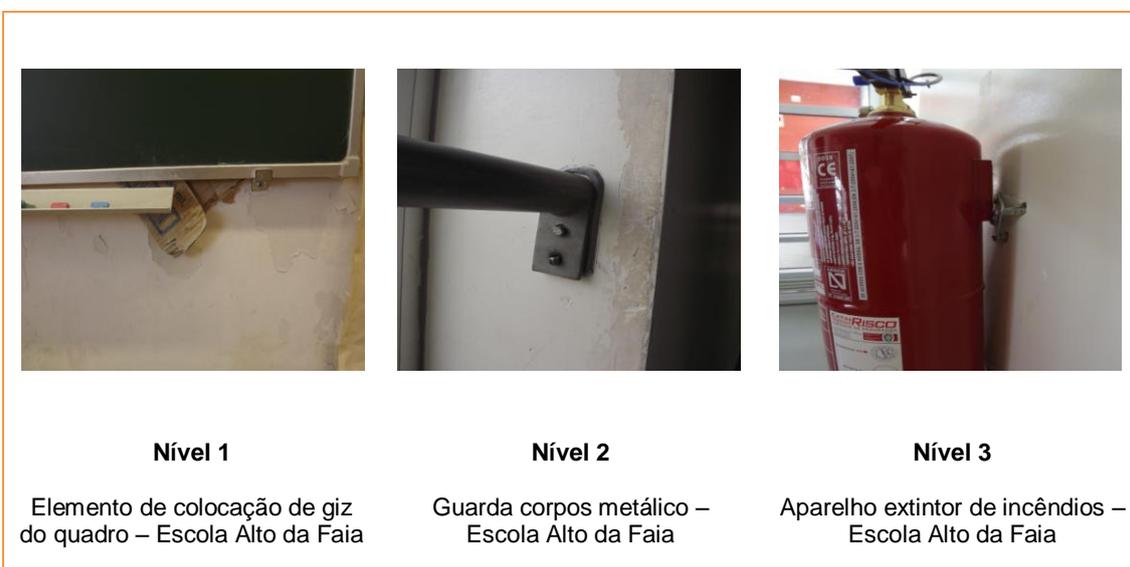
**Figura 4.18 - Comparação visual de gravidade da anomalia A14 – Elemento(s) solto(s).**

**Anomalia A14 – Elemento(s) solto(s):** anomalia caracterizada pelo desprendimento de elementos da construção. A consequência proveniente do elemento solto será o critério mais importante a ter em consideração, sobretudo quando pode vir a colocar em risco a segurança de pessoas (Figura 4.18).

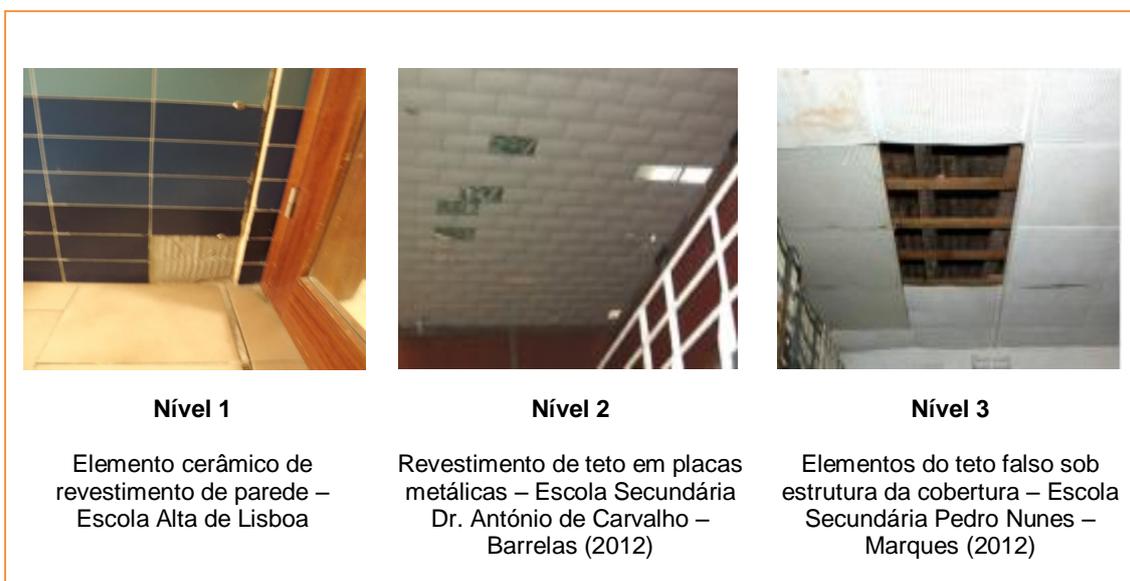
**Figura 4.19 - Comparação visual de gravidade da anomalia A16 - Elemento(s) em falta.**

**Anomalia A16 – Elemento em falta:** caracteriza-se pela ausência de elementos da construção ou de revestimento. Quando a ausência do elemento colocar em causa a estanqueidade será considerado a classificação de nível 1 ou 2. Quando se trata de falta de algum tipo de

equipamento será considerado a classificação de nível 1 sempre que não advir qualquer dano à integridade física dos utilizadores das escolas (Figura 4.19).

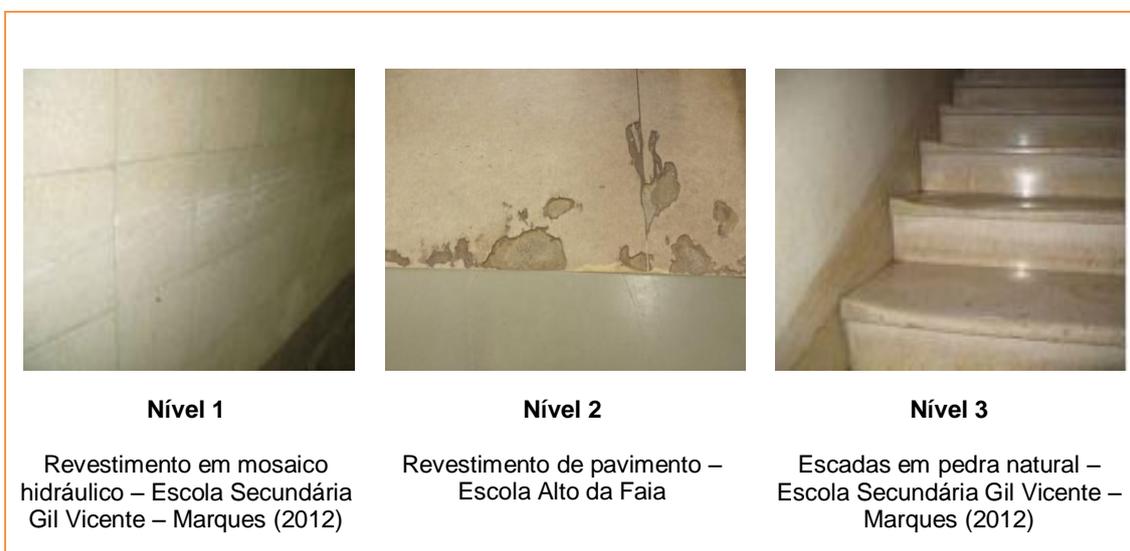
**Figura 4.20 - Comparação visual de gravidade da anomalia A17 - Desgaste localizado.**

**Anomalia A17 – Desgaste localizado:** caracteriza-se pelo envelhecimento superficial e pontual dos materiais de revestimento, de uma forma localizada num determinado E.F.M. É tido em consideração sobretudo a extensão e a tonalidade / contraste da anomalia para a classificação (Figura 4.20).

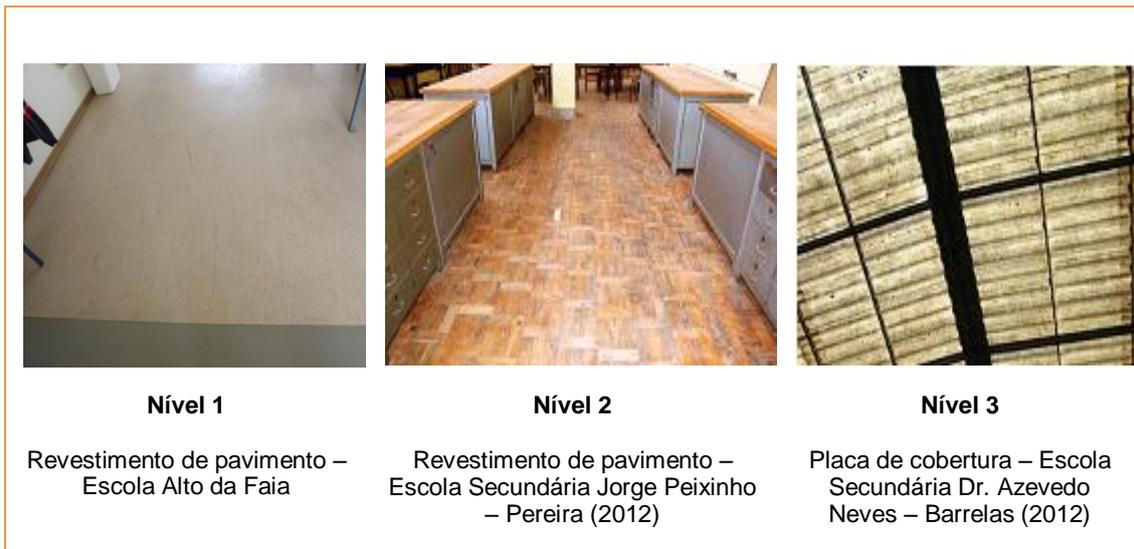
**Figura 4.21 - Comparação visual de gravidade da anomalia A18 – Desgaste uniforme.**

**Anomalia A18 – Desgaste uniforme:** anomalia que se caracteriza por um envelhecimento superficial dos materiais de revestimento, de uma forma geral em todo o E.F.M. Assim sendo, será tido em conta como critério principal a tonalidade / contraste que o elemento apresenta (Figura 4.21).

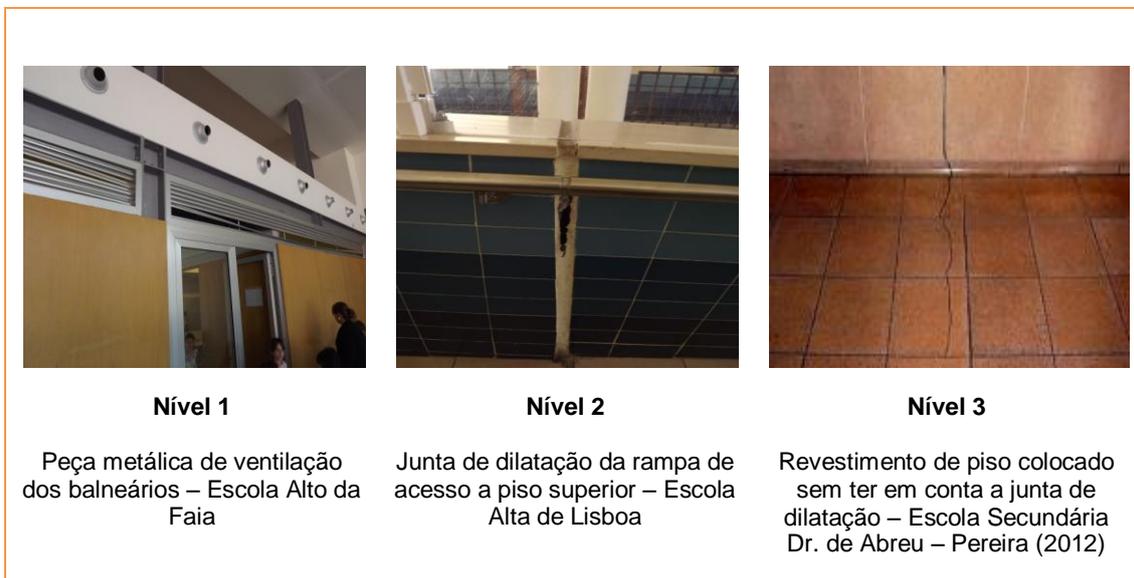
**Figura 4.22 - Comparação visual de gravidade da anomalia A19 – Deficiente funcionamento.**

**Anomalia A19 – Deficiente funcionamento:** anomalia que se caracteriza pelo incorreto funcionamento dos E.F.M., tendo em conta o seu desempenho esperado. Nos casos das juntas de dilatação, este tipo de anomalia torna-se perceptível pela ocorrência de anomalias perto da junta. Quando o deficiente funcionamento do elemento for a causa de degradação de outros elementos o nível a considerar deverá ser sempre de nível 2 ou 3. É apresentado na Figura 4.22 exemplo de imagens classificadas com os diferentes níveis de gravidade.

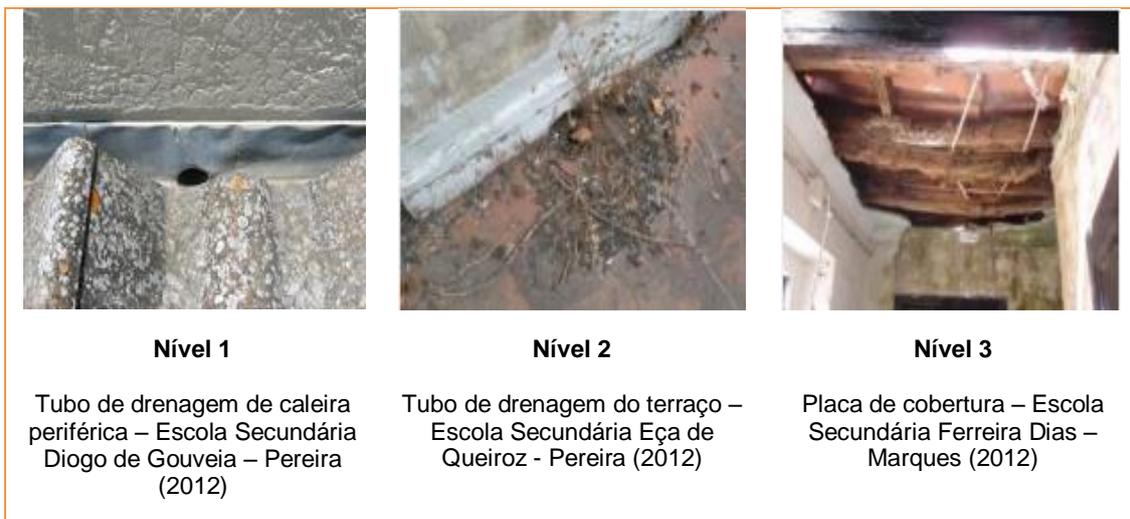
**Figura 4.23 - Comparação visual de gravidade da anomalia A20 – Sem funcionamento.**

**Anomalia A20 – Sem funcionamento:** caracteriza-se pelo incorreto ou não funcionamento dos E.F.M., tendo em conta o desempenho esperado. Nos casos das juntas de dilatação, este tipo de anomalia deve ser assinalado sempre que existam anomalias decorrentes da ausência de funcionamento, e classificado com nível 2 ou 3. Quando se trata não funcionamento de algum tipo de equipamento será considerado a classificação de nível 1 sempre o não

funcionamento não for a causa de outras anomalias ou sempre que não advir qualquer dano à integridade física dos utilizadores (Figura 4.23).

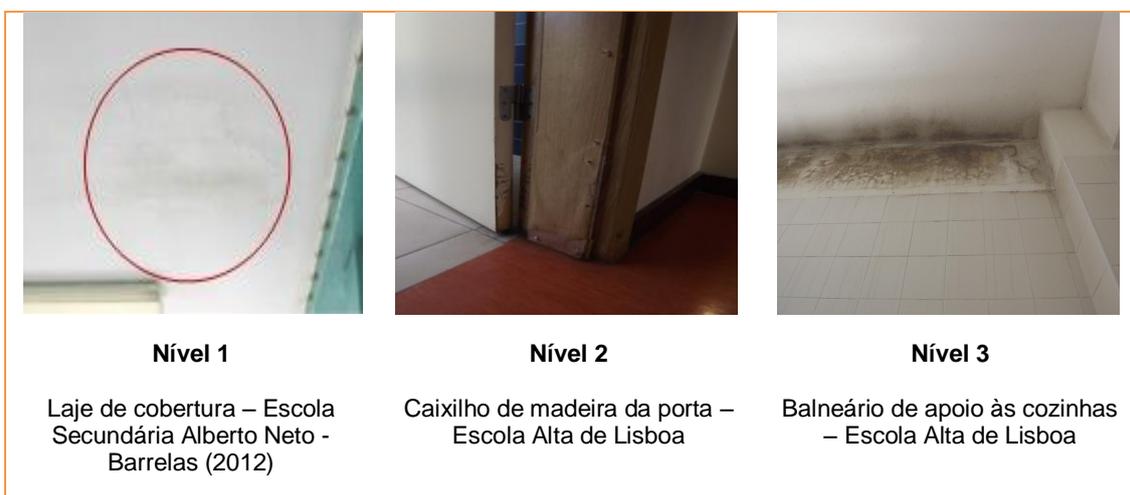
**Figura 4.24 - Comparação visual de gravidade da anomalia A21 – Infiltrações / roturas**

**Anomalia A21 – Infiltrações / roturas:** anomalia que se caracteriza pela entrada de água nos elementos da construção, tornando-se perceptível pelas anomalias associadas à infiltração sendo este o primeiro critério de atribuição do nível de gravidade. Pode advir algumas anomalias provocadas por infiltrações (como é exemplo das manchas ou empolamento), porém quando seja identificado claramente que a anomalia de origem e causadora é a infiltração, é esta que deve ser considerada e classificada (Figura 4.24).

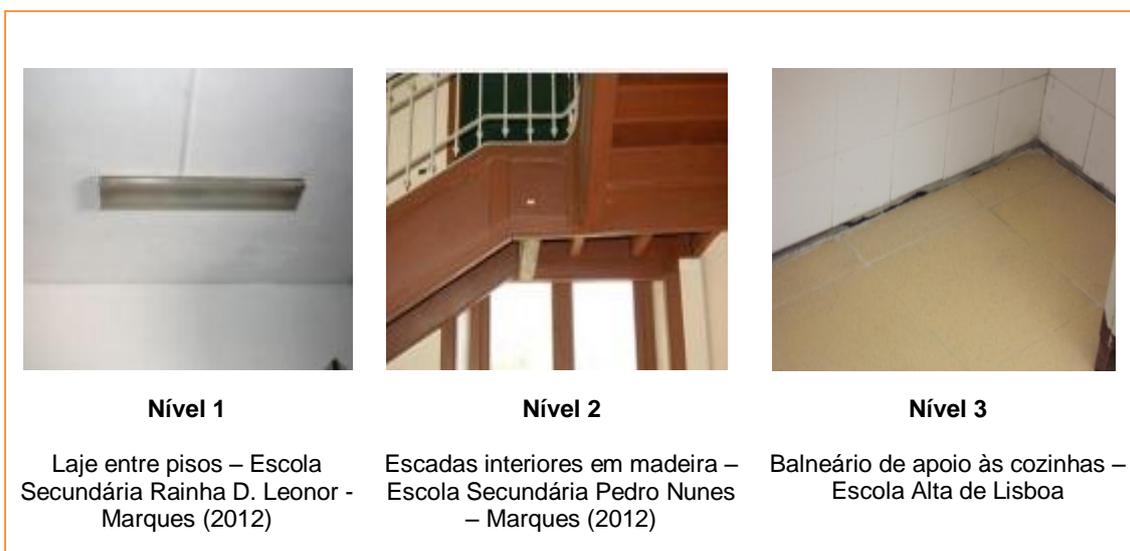
**Figura 4.25 - Comparação visual de gravidade da anomalia A29 – Deformação excessiva / assentamento.**

**Anomalia A29 – Deformação excessiva / assentamento:** é uma anomalia que se caracteriza pela deformação de elementos estruturais, sendo normalmente perceptível por anomalias consequentes nos materiais de revestimento. São apresentadas na Figura 4.25 exemplos de

imagens classificadas com os diferentes níveis de gravidade para A29 – *Deformação excessiva / assentamento*.

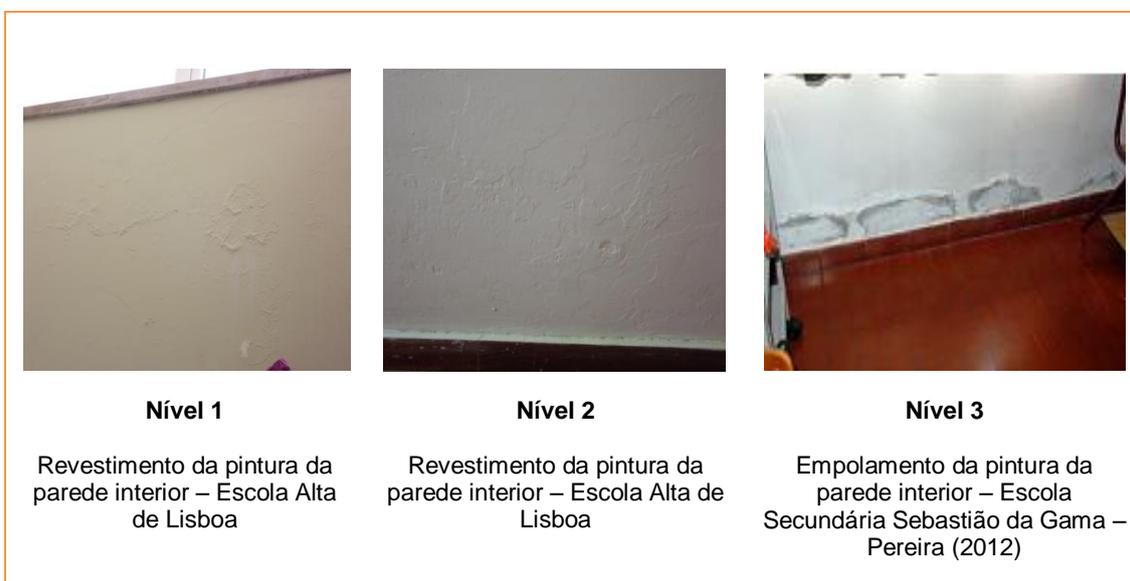
**Figura 4.26 – Comparação visual de gravidade da anomalia A31 – Empolamento.**

**Anomalia A31 – Empolamento:** o empolamento é caracterizado por perda de aderência das camadas superficiais do suporte, dos revestimentos e acabamentos, frequentemente acompanhadas por sinais de destacamento. Será necessário ter em conta essencialmente a extensão da anomalia (Figura 4.26).

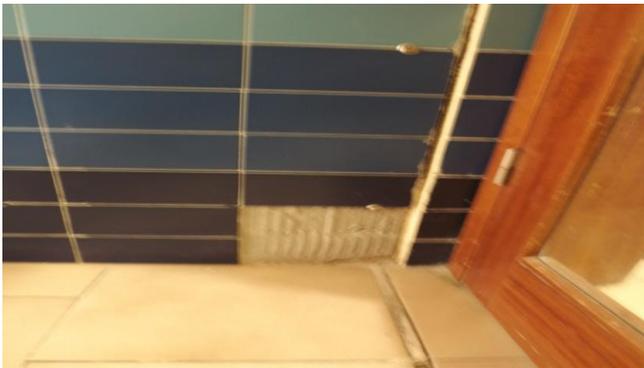
Figura 4.27 - Exemplo de uma ficha de inspeção para a anomalia A16 - Elemento(s) em falta, totalmente preenchida.

FICHA DE ANOMALIA A16	ELEMENTO(S) EM FALTA	FICHA A16.1
<b>LOCALIZAÇÃO DA ANOMALIA</b> EB1+JI Alta de Lisboa; EF espaços sociais e de convívio; Corredor de acesso a salas de aula		
<b>DESCRIÇÃO DA ANOMALIA</b> Falta dois elementos cerâmicos de revestimento de parede		<b>NÍVEL DA ANOMALIA<sup>(1)</sup></b>  <b>1</b>
<b>GRUPO DE EFM AFETADO</b> 10. Revestimento de paramentos		
<b>MÉTODO DE INSPEÇÃO</b> Inspeção visual		
<b>IMAGEM/DESENHO</b>

<b>OBSERVAÇÕES</b>		
<p><b>(1) NÍVEIS</b></p> <p>1–Elemento(s) em falta mas que não provoca consequências decorrentes</p> <p>2–Elemento(s) em falta cuja ausência pode provocar consequências noutro elementos</p> <p>3–Elemento(s) em falta com uma extensão grande e / ou que possam provocar consequências graves noutros elementos</p>

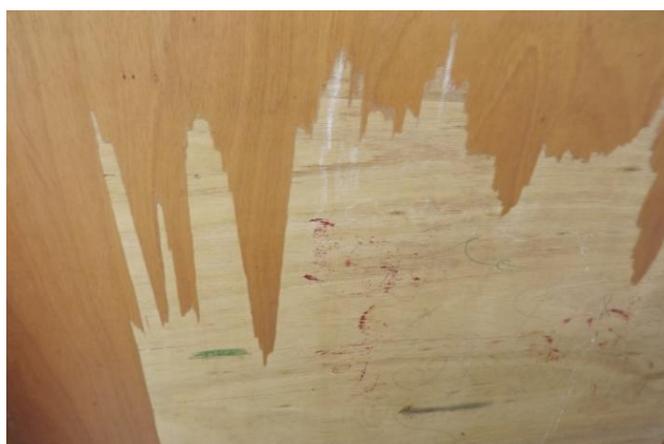
**Figura 4.28 - Exemplo de ilustração de anomalia - escamação na porta das IS dos alunos, Escola Alto da Faia.**

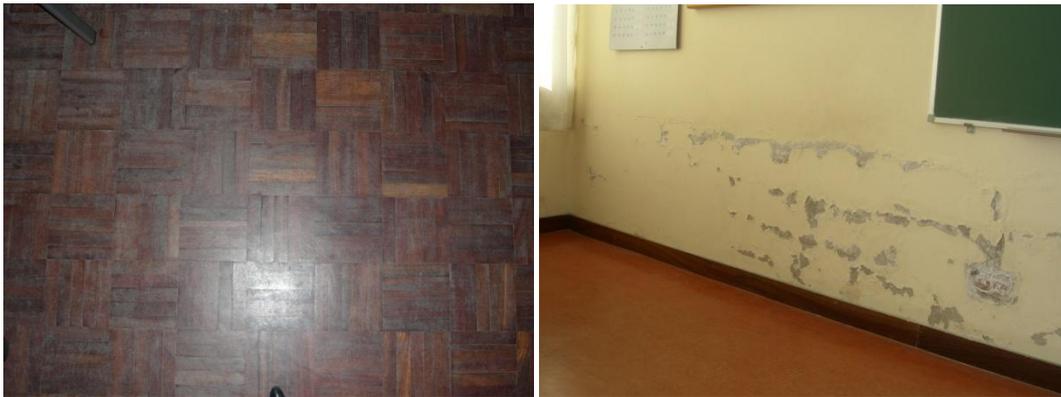
**Figura 4.29 - Fotografias de anomalias recolhidas em 2007. Escola Alto da Faia - esquerda; Escola Alta de Lisboa - direita - adaptado de Silva (2011).**

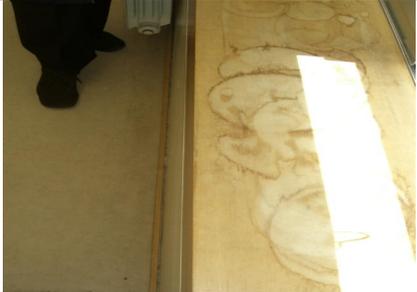
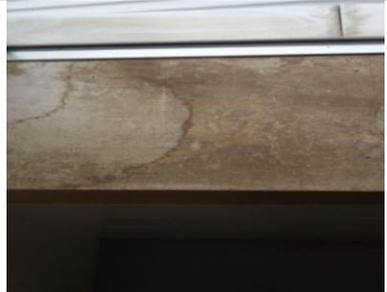
Grupo de EFM	Anomalia	Código		Nível de gravidade		Fotografias	
			2007 / 2008	2012 / 2013	2007 / 2008	2012 / 2013	2007 / 2008	2012 / 2013
Alto da Faia	17. Carpintarias	A1- Sujidade diferencial	A1.2-2007	A1.2	3	3

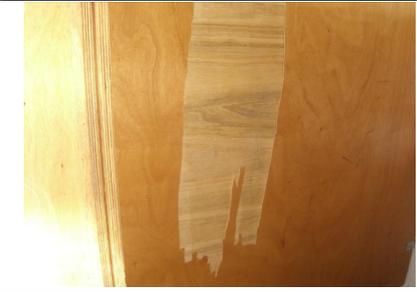
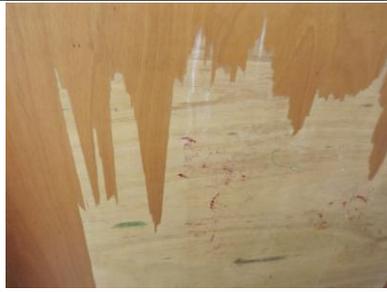
17. Carpintarias	A8- Descasque / escamação	A8.7-2007	A8.7	2	3

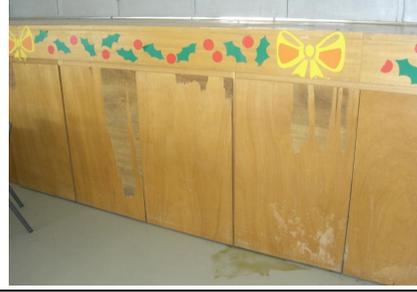
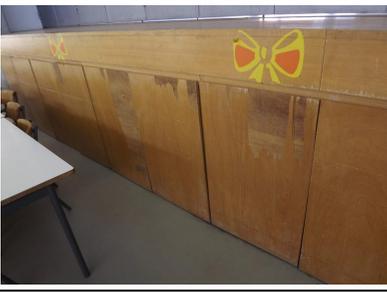
10. Revestimento de paramentos	A8- Descasque / escamação	A8.11-2007	A8.11	2	2

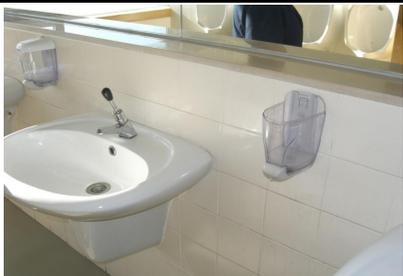
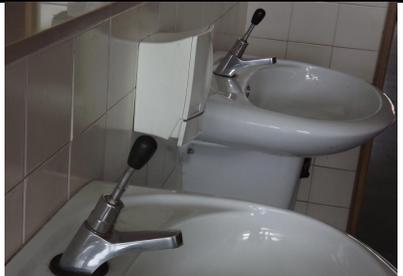
22. Instalações de canalizações e equipamentos	A20-Sem funcionamento	A20.2-2007	A20.2	1	1

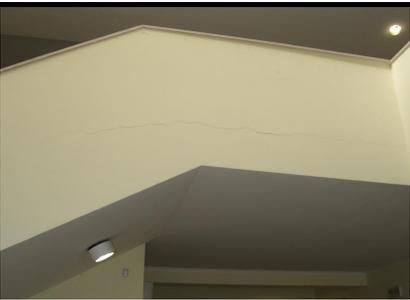
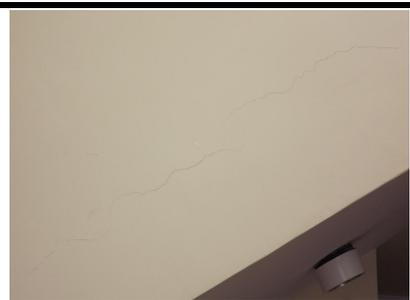
Alta de Lisboa	10. Revestimento de paramentos	A5-Fissuração orientada	A5.3-2007	A5.3	2	1

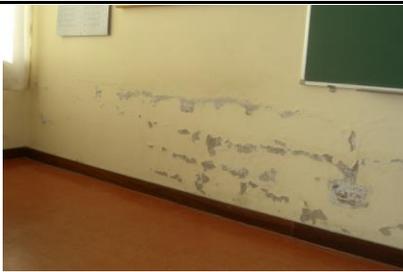
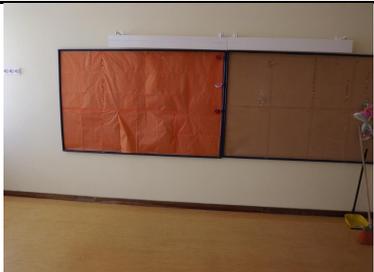
20. Pinturas / marcações / acabamentos	A31-Empolamento	A31.6-2007	A31.6	3	1

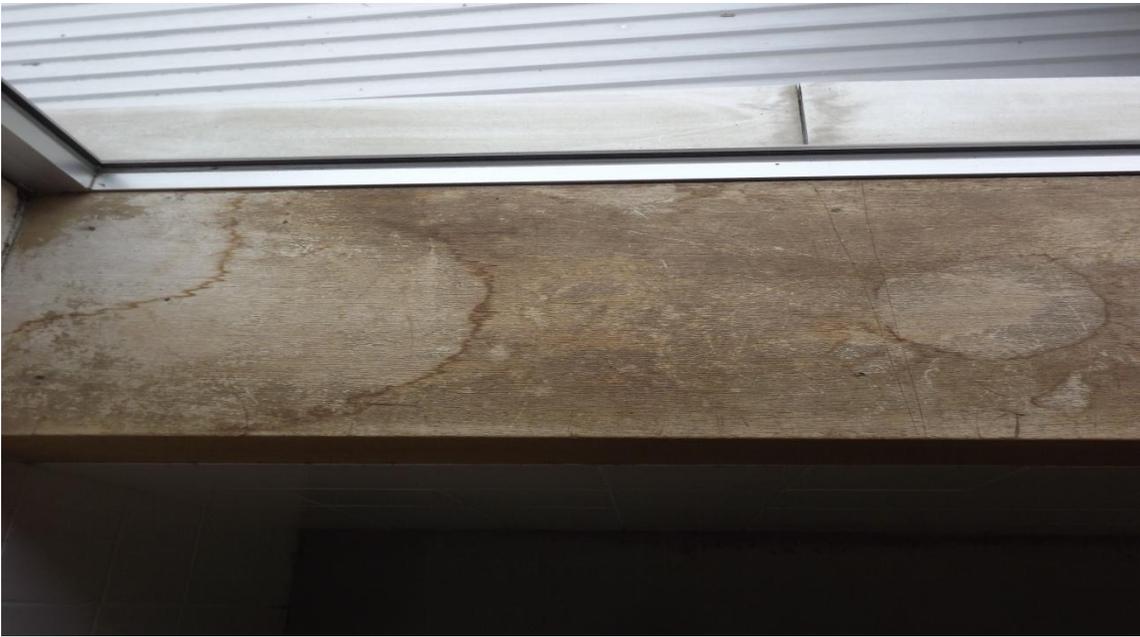
FICHA DE ANOMALIA A1	SUJIDADE DIFERENCIAL	FICHA A1.2
<b>LOCALIZAÇÃO DA ANOMALIA</b> EB1+JI Alto da Faia; EF espaços de ensino, complementares e de apoio; Sala de aula		
<b>DESCRIÇÃO DA ANOMALIA</b> Peitoril de janela das salas de aula com manchas	<b>NÍVEL DA ANOMALIA<sup>(1)</sup></b>	
<b>GRUPO DE EFM AFETADO</b> 17. Carpintarias	<b>3</b>	
<b>MÉTODO DE INSPEÇÃO</b> Inspeção visual		
<b>IMAGEM/DESENHO</b>

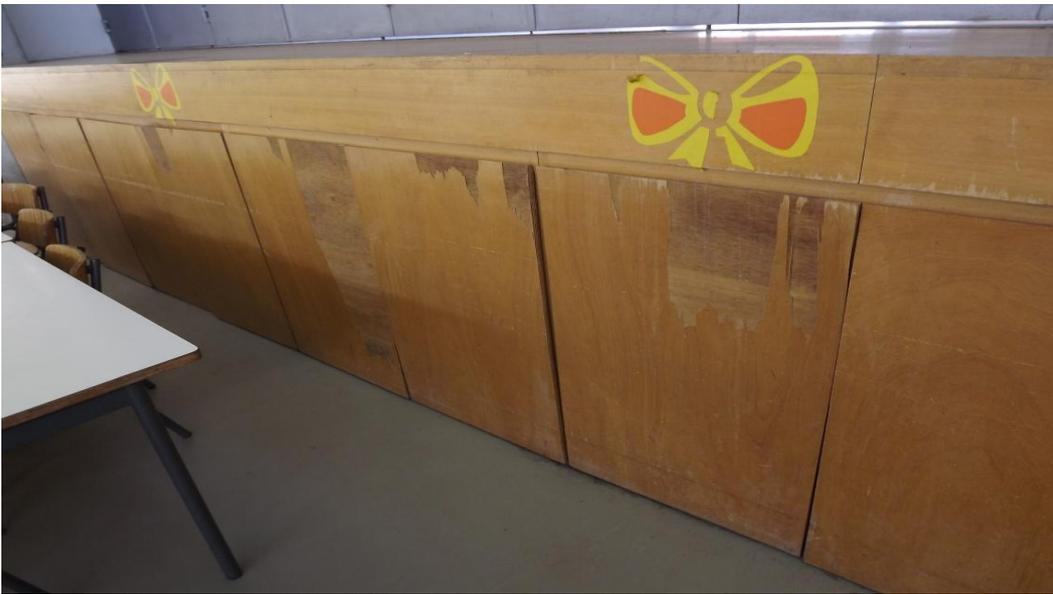
FICHA DE ANOMALIA A8	DESCASQUE / ESCAMAÇÃO	FICHA A8.11
<b>LOCALIZAÇÃO DA ANOMALIA</b> EB1+JI Alto da Faia; EF espaços de apoio geral; Refeitório dos alunos		
<b>DESCRIÇÃO DA ANOMALIA</b> Descasque e desgaste acentuado do revestimento da parede	<b>NÍVEL DA ANOMALIA<sup>(1)</sup></b>          <b>2</b>	
<b>GRUPO DE EFM AFETADO</b> 10. Revestimento de paramentos		
<b>MÉTODO DE INSPEÇÃO</b> Inspeção visual		
<b>IMAGEM/DESENHO</b>

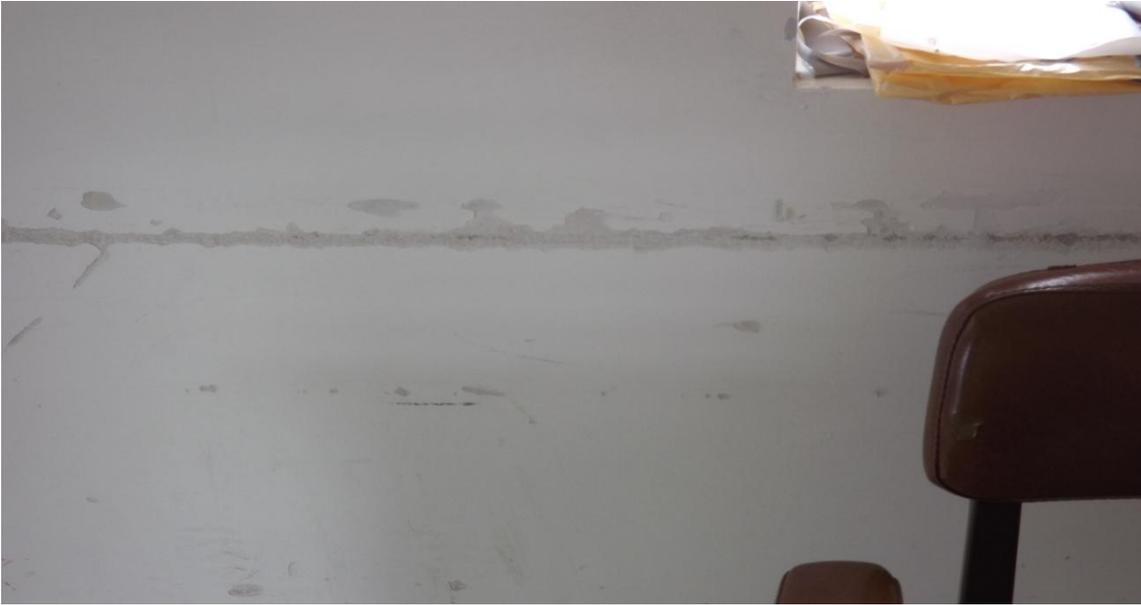
FICHA DE ANOMALIA A17	DESGASTE LOCALIZADO	FICHA A17.2
<b>LOCALIZAÇÃO DA ANOMALIA</b> EB1+JI Alto da Faia; EF espaços sociais e de convívio; Corredor de acesso às salas de aula		
<b>DESCRIÇÃO DA ANOMALIA</b> Desgaste do revestimento de parede pela fricção da cadeira	<b>NÍVEL DA ANOMALIA<sup>(1)</sup></b>  <div style="text-align: center; font-size: 2em;">2</div>	
<b>GRUPO DE EFM AFETADO</b> 10. Revestimento de paramentos		
<b>MÉTODO DE INSPEÇÃO</b> Inspeção Visual		
<b>IMAGEM/DESENHO</b>

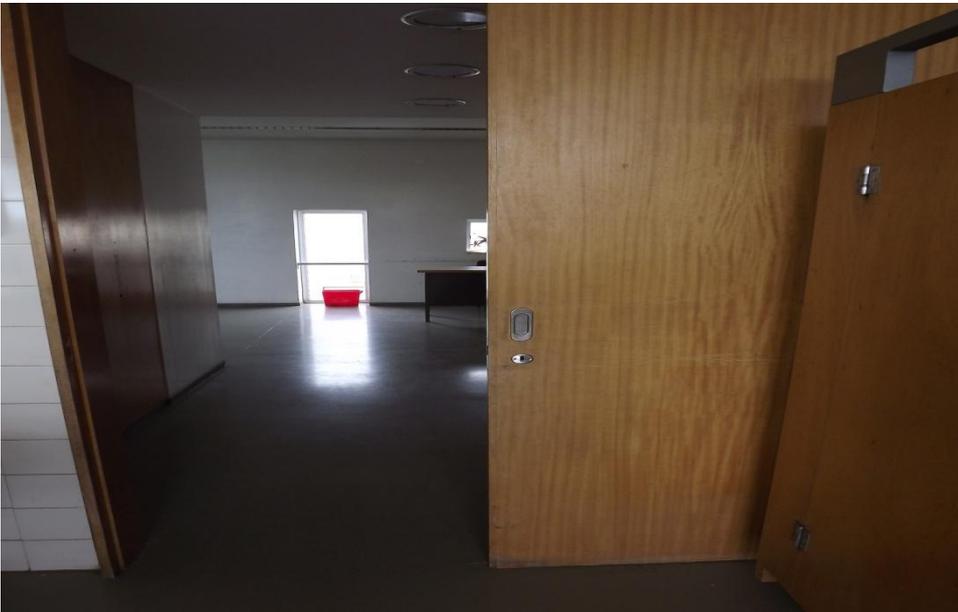
FICHA DE ANOMALIA A19	DEFICIENTE FUNCIONAMENTO	FICHA A19.2
<b>LOCALIZAÇÃO DA ANOMALIA</b> EB1+JI Alto da Faia; EF espaços de apoio geral; IS alunos		
<b>DESCRIÇÃO DA ANOMALIA</b> Porta de correr das IS de alunos com desempenho deficiente na abertura e fecho	<b>NÍVEL DA ANOMALIA<sup>(1)</sup></b>          <b>3</b>	
<b>GRUPO DE EFM AFETADO</b> 17. Carpintarias		
<b>MÉTODO DE INSPEÇÃO</b> Inspeção visual		
<b>IMAGEM/DESENHO</b>

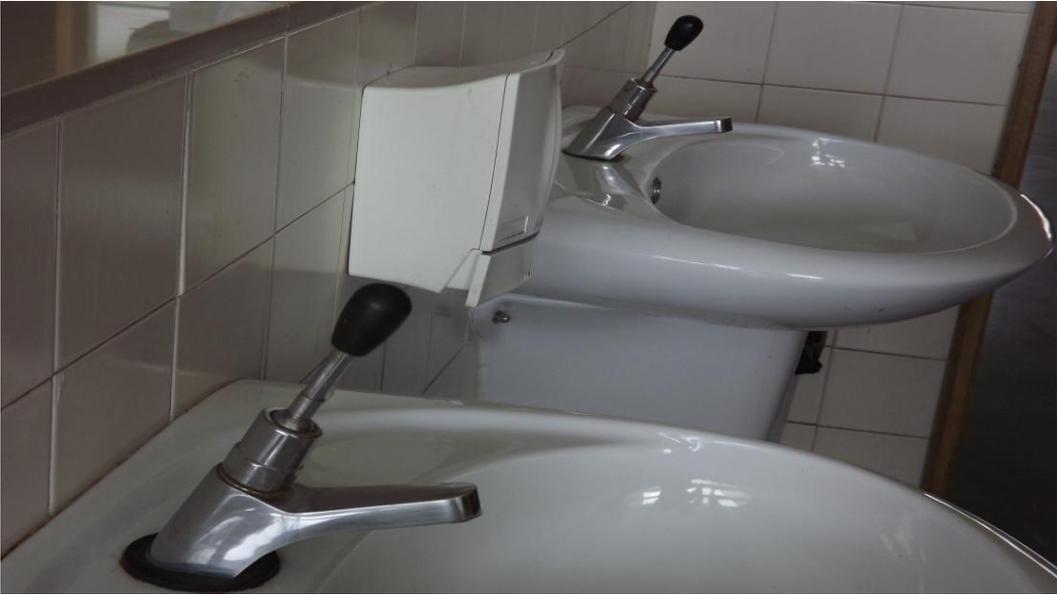
FICHA DE ANOMALIA A20	SEM FUNCIONAMENTO	FICHA A20.2
<b>LOCALIZAÇÃO DA ANOMALIA</b> EB1+JI Alto da Faia; EF espaços de apoio geral; IS alunos		
<b>DESCRIÇÃO DA ANOMALIA</b> Torneiras das IS não funcionam	<b>NÍVEL DA ANOMALIA<sup>(1)</sup></b>          <b>1</b>	
<b>GRUPO DE EFM AFETADO</b> 22. Instalações de canalização e equipamentos		
<b>MÉTODO DE INSPEÇÃO</b> Inspeção visual		
<b>IMAGEM/DESENHO</b>

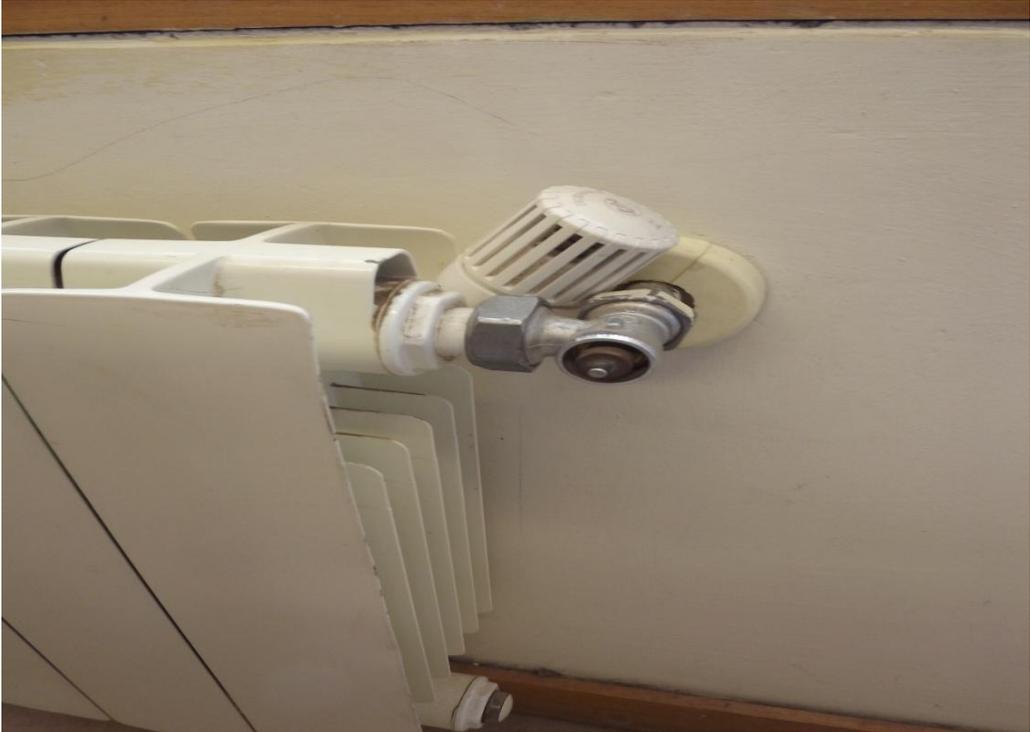
FICHA DE ANOMALIA A20	SEM FUNCIONAMENTO	FICHA A20.4
<b>LOCALIZAÇÃO DA ANOMALIA</b> EB1+JI Alto da Faia; EF espaços de ensino, complementares e de apoio; Sala de aula		
<b>DESCRIÇÃO DA ANOMALIA</b> Manípulo do aquecedor partido não permitindo que este funcione	<b>NÍVEL DA ANOMALIA<sup>(1)</sup></b>          <b>1</b>	
<b>GRUPO DE EFM AFETADO</b> 22. Instalações, canalizações e equipamentos		
<b>MÉTODO DE INSPEÇÃO</b> Inspeção visual		
<b>IMAGEM/DESENHO</b>
