# **CARACTERIZAÇÃO DO ESTADO DE DEGRADAÇÃO DOS ELEMENTOS INTERIORES DE EDIFÍCIOS ESCOLARES EM SERVIÇO**

Dissertação para obtenção do Grau de Mestre em

**Engenharia Militar**

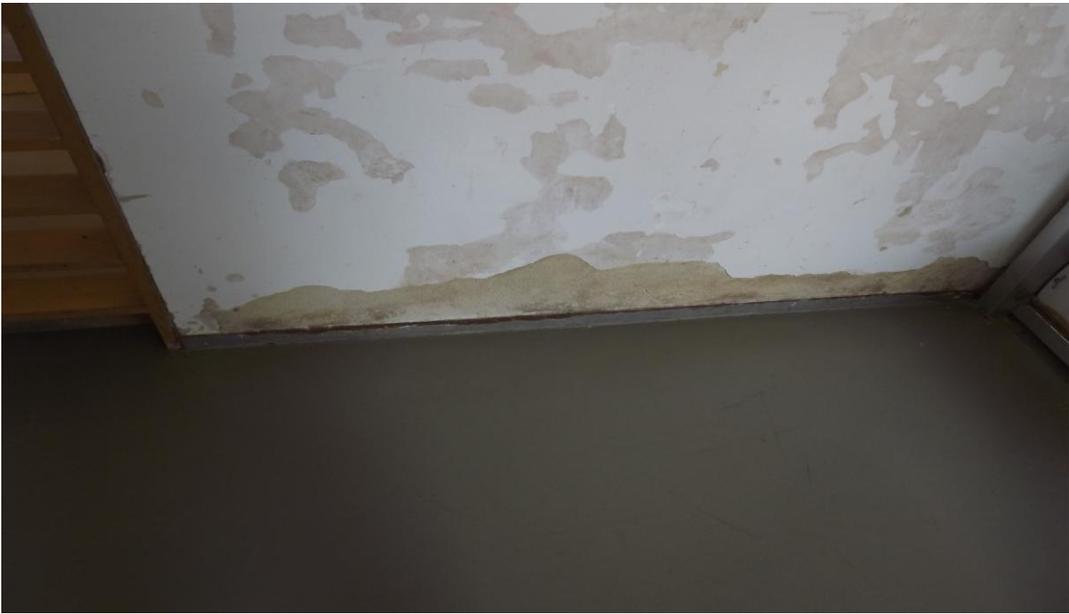
FICHA DE ANOMALIA A21	INFILTRAÇÕES / ROTURAS	FICHA A21.1
<b>LOCALIZAÇÃO DA ANOMALIA</b> EB1+JI Alto da Faia; EF espaços sociais e de convívio; Corredor de acesso às salas de aula		
<b>DESCRIÇÃO DA ANOMALIA</b> Água das chuvas em abundancia que inunda o corredor e provoca descasque da pintura e umedecimento do reboco.	<b>NÍVEL DA ANOMALIA<sup>(1)</sup></b>          <b>3</b>	
<b>GRUPO DE EFM AFETADO</b> 10. Revestimento de paramentos		
<b>MÉTODO DE INSPEÇÃO</b> Inspeção visual		
<b>IMAGEM/DESENHO</b>

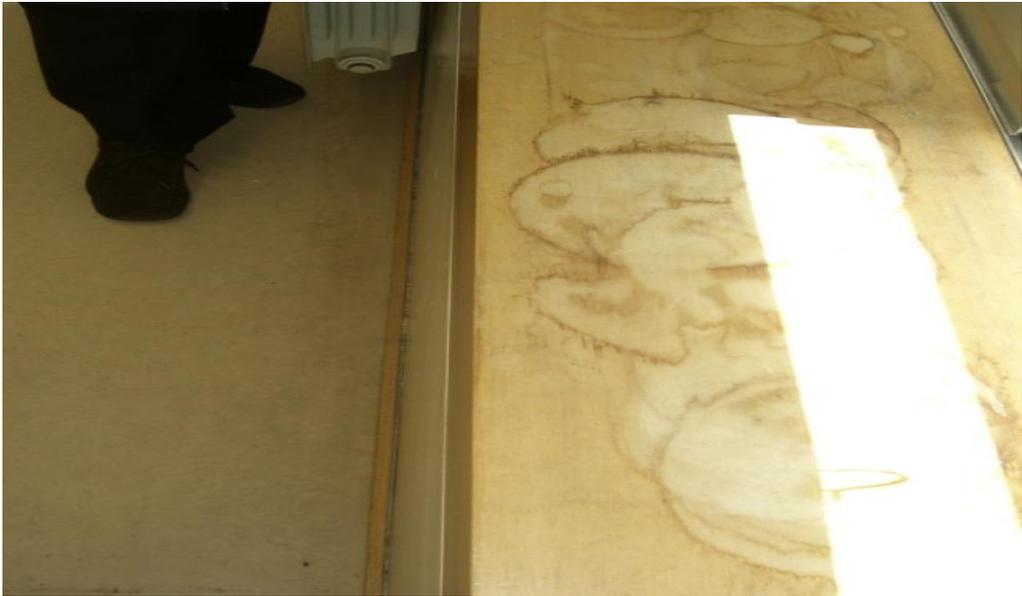
FICHA DE ANOMALIA A1	SUJIDADE DIFERENCIAL	FICHA A1.2-2007
<b>LOCALIZAÇÃO DA ANOMALIA</b>  EB1+JI Alto da Faia; EF espaços de ensino, complementares e de apoio; Sala de aula		
<b>DESCRIÇÃO DA ANOMALIA</b> Peitoril de janela das salas de aula com macha de sujidade	<b>NÍVEL DA ANOMALIA<sup>(1)</sup></b>  <b>3</b>	
<b>GRUPO DE EFM AFETADO</b> 17. Carpintarias		
<b>MÉTODO DE INSPEÇÃO</b> Inspeção visual		
<b>IMAGEM/DESENHO</b>

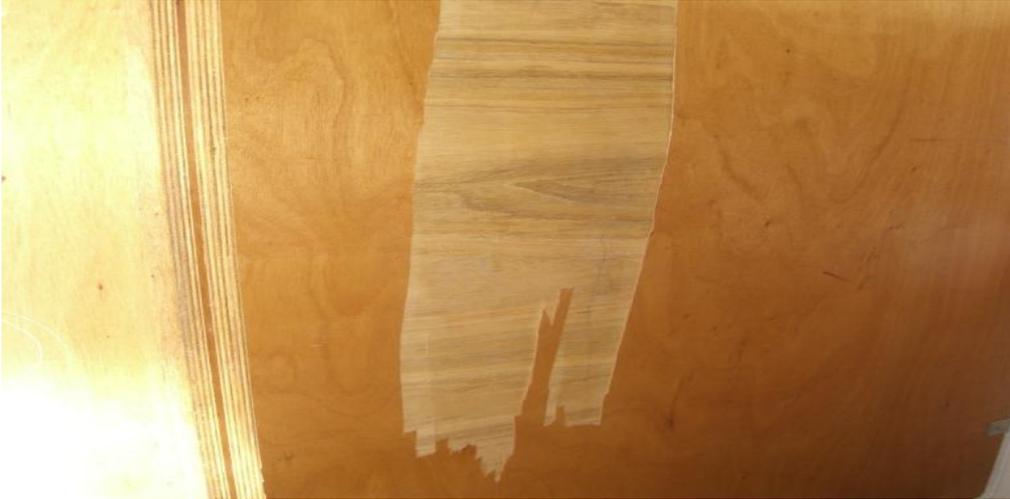
FICHA DE ANOMALIA A8	DESCASQUE / ESCAMAÇÃO	FICHA A8.7-2007
<b>LOCALIZAÇÃO DA ANOMALIA</b>  EB1+JI Alto da Faia; EF espaços de apoio geral; IS alunos		
<b>DESCRIÇÃO DA ANOMALIA</b> Descasque e desgaste acentuado do revestimento da porta da IS.	<b>NÍVEL DA ANOMALIA<sup>(1)</sup></b>  <b>2</b>	
<b>GRUPO DE EFM AFETADO</b> 17. Carpintarias		
<b>MÉTODO DE INSPEÇÃO</b> Inspeção visual		
<b>IMAGEM/DESENHO</b>

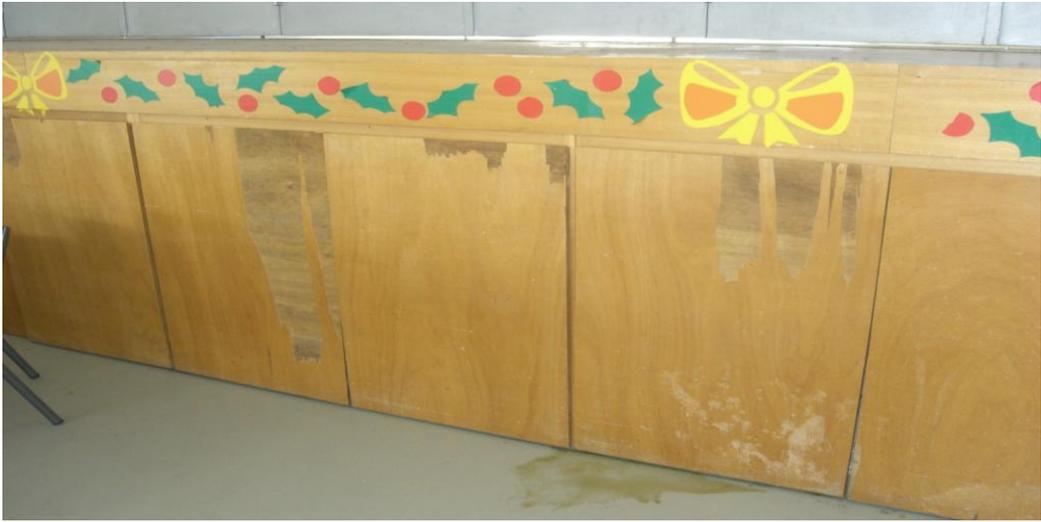
FICHA DE ANOMALIA A8	DESCASQUE / ESCAMAÇÃO	FICHA A8.11-2007
<b>LOCALIZAÇÃO DA ANOMALIA</b>  EB1+JI Alto da Faia; EF espaços de apoio geral; Refeitório dos alunos		
<b>DESCRIÇÃO DA ANOMALIA</b> Descasque e desgaste acentuado do revestimento da parede em madeira.	<b>NÍVEL DA ANOMALIA<sup>(1)</sup></b>  <b>2</b>	
<b>GRUPO DE EFM AFETADO</b> 10. Revestimento de paramentos		
<b>MÉTODO DE INSPEÇÃO</b> Inspeção visual		
<b>IMAGEM/DESENHO</b>

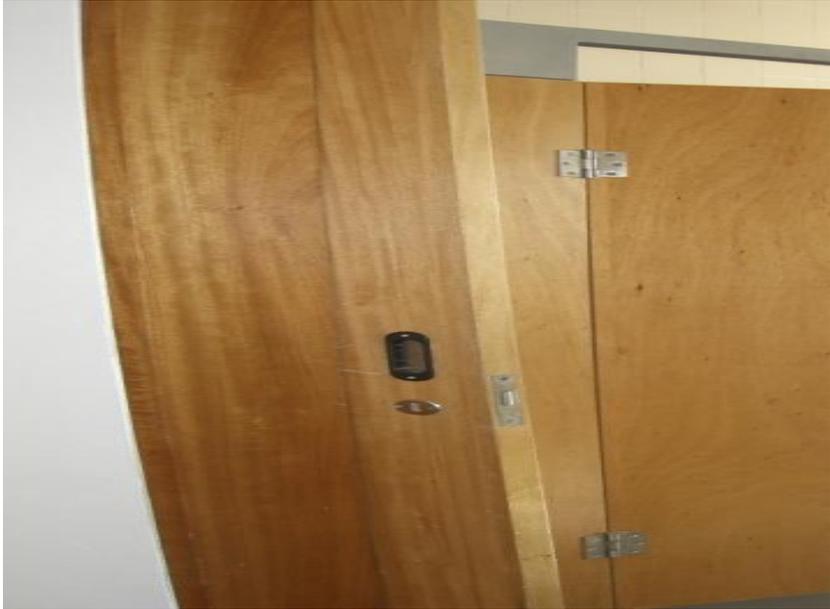
FICHA DE ANOMALIA A19	DEFICIENTE FUNCIONAMENTO	FICHA A19.2
<b>LOCALIZAÇÃO DA ANOMALIA</b>  EB1+JI Alto da Faia; EF espaços de apoio geral; IS alunos		
<b>DESCRIÇÃO DA ANOMALIA</b> Porta de correr das IS de alunos com desempenho deficiente na abertura e fecho	<b>NÍVEL DA ANOMALIA<sup>(1)</sup></b>  <b>3</b>	
<b>GRUPO DE EFM AFETADO</b> 17. Carpintarias		
<b>MÉTODO DE INSPEÇÃO</b> Inspeção visual		
<b>IMAGEM/DESENHO</b>

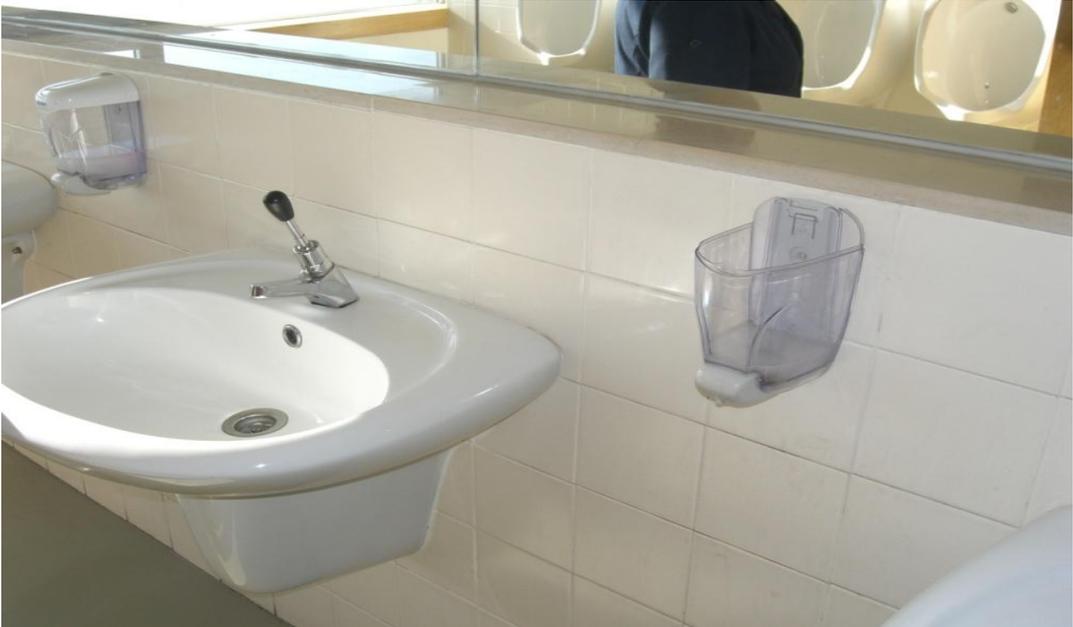
FICHA DE ANOMALIA A20	SEM FUNCIONAMENTO	FICHA A20.2-2007
<b>LOCALIZAÇÃO DA ANOMALIA</b>  EB1+JI Alto da Faia; EF espaços de apoio geral; IS alunos		
<b>DESCRIÇÃO DA ANOMALIA</b> Torneiras das IS não funcionam	<b>NÍVEL DA ANOMALIA<sup>(1)</sup></b>  <b>1</b>	
<b>GRUPO DE EFM AFETADO</b> 22. Instalações de canalização e equipamentos		
<b>MÉTODO DE INSPEÇÃO</b> Inspeção visual		
<b>IMAGEM/DESENHO</b>

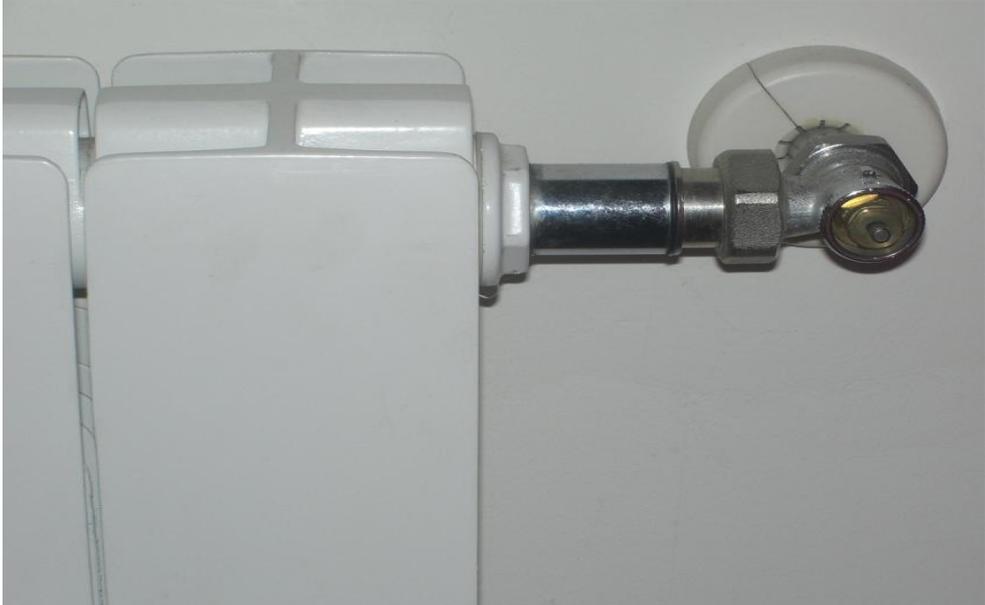
FICHA DE ANOMALIA A20	SEM FUNCIONAMENTO	FICHA A20.4-2007
<b>LOCALIZAÇÃO DA ANOMALIA</b>  EB1+JI Alto da Faia; EF espaços de ensino, complementares e de apoio; Sala de aula		
<b>DESCRIÇÃO DA ANOMALIA</b> Manípulo do aquecedor partido não permitindo que este funcione	<b>NÍVEL DA ANOMALIA<sup>(1)</sup></b>  <b>1</b>	
<b>GRUPO DE EFM AFETADO</b> 22. Instalações, canalizações e equipamentos		
<b>MÉTODO DE INSPEÇÃO</b> Inspeção visual		
<b>IMAGEM/DESENHO</b>

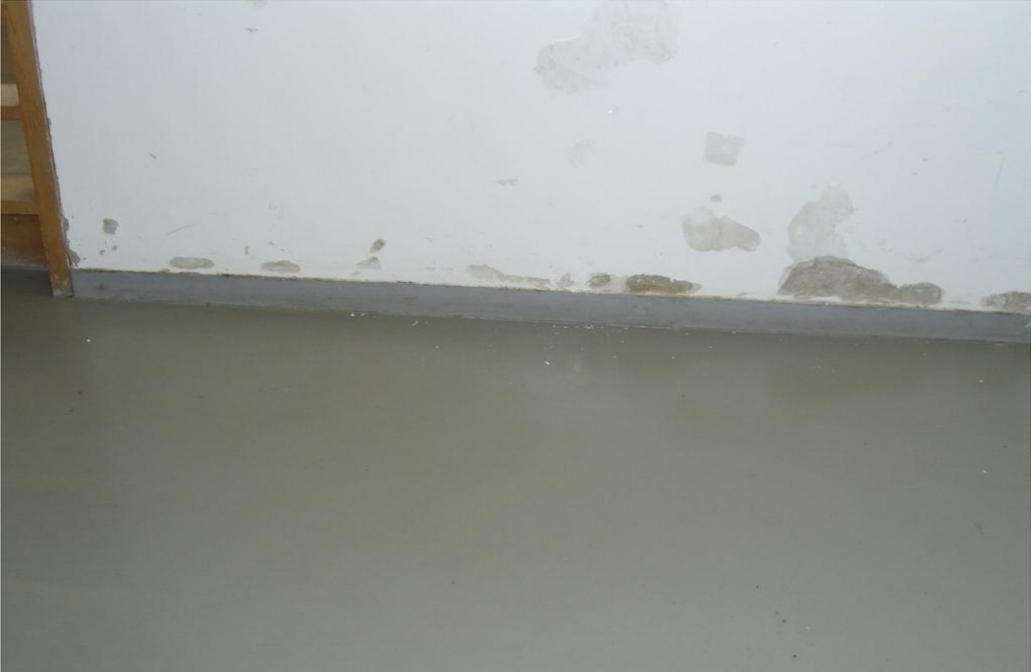
FICHA DE ANOMALIA A21	INFILTRAÇÕES / ROTURAS	FICHA A21.1-2007
<b>LOCALIZAÇÃO DA ANOMALIA</b>  EB1+JI Alto da Faia; EF espaços sociais e de convívio; Corredor de acesso às salas de aula		
<b>DESCRIÇÃO DA ANOMALIA</b> Água das chuvas em abundancia que inunda o corredor e provoca anomalias graves na parede e no rodapé da parede	<b>NÍVEL DA ANOMALIA<sup>(1)</sup></b>  <b>2</b>	
<b>GRUPO DE EFM AFETADO</b> 10. Revestimento de paramentos		
<b>MÉTODO DE INSPEÇÃO</b> Inspeção visual		
<b>IMAGEM/DESENHO</b>

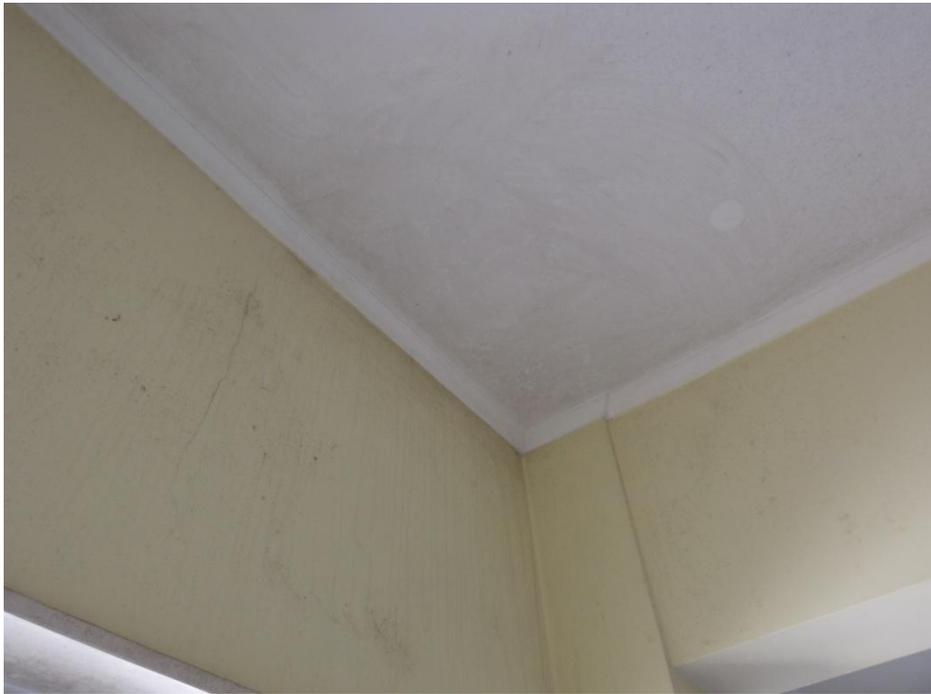
FICHA DE ANOMALIA A2	SUJIDADE UNIFORME	FICHA A2.1
<b>LOCALIZAÇÃO DA ANOMALIA</b>  EB1+JI Alta de Lisboa; EF espaços sociais e de convívio; Corredores		
<b>DESCRIÇÃO DA ANOMALIA</b> Sujidade com contraste considerável	<b>NÍVEL DA ANOMALIA<sup>(1)</sup></b>  <b>1</b>	
<b>GRUPO DE EFM AFETADO</b> 20. Pinturas / marcações / acabamentos		
<b>MÉTODO DE INSPEÇÃO</b> Inspeção visual		
<b>IMAGEM/DESENHO</b>

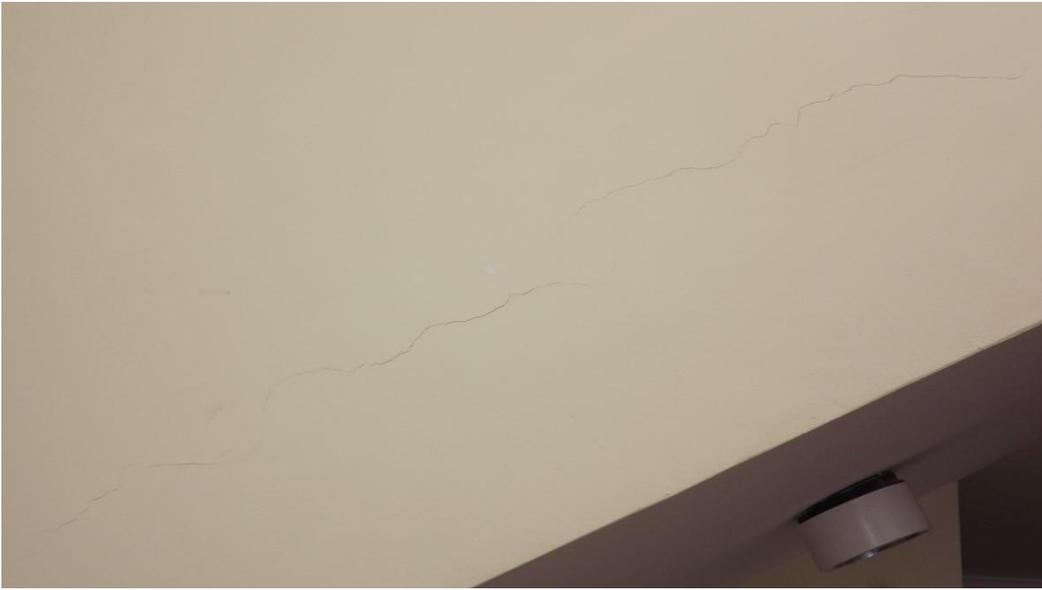
FICHA DE ANOMALIA A5	FISSURAÇÃO ORIENTADA	FICHA A5.3
<b>LOCALIZAÇÃO DA ANOMALIA</b>  EB1+JI Alta de Lisboa; EF espaços sociais e de convívio; Escadas de acesso ao 1º piso		
<b>DESCRIÇÃO DA ANOMALIA</b> Fissuração no vão de escada	<b>NÍVEL DA ANOMALIA<sup>(1)</sup></b>  <b>1</b>	
<b>GRUPO DE EFM AFETADO</b> 3. Elementos em betão		
<b>MÉTODO DE INSPEÇÃO</b> Inspeção visual		
<b>IMAGEM/DESENHO</b>

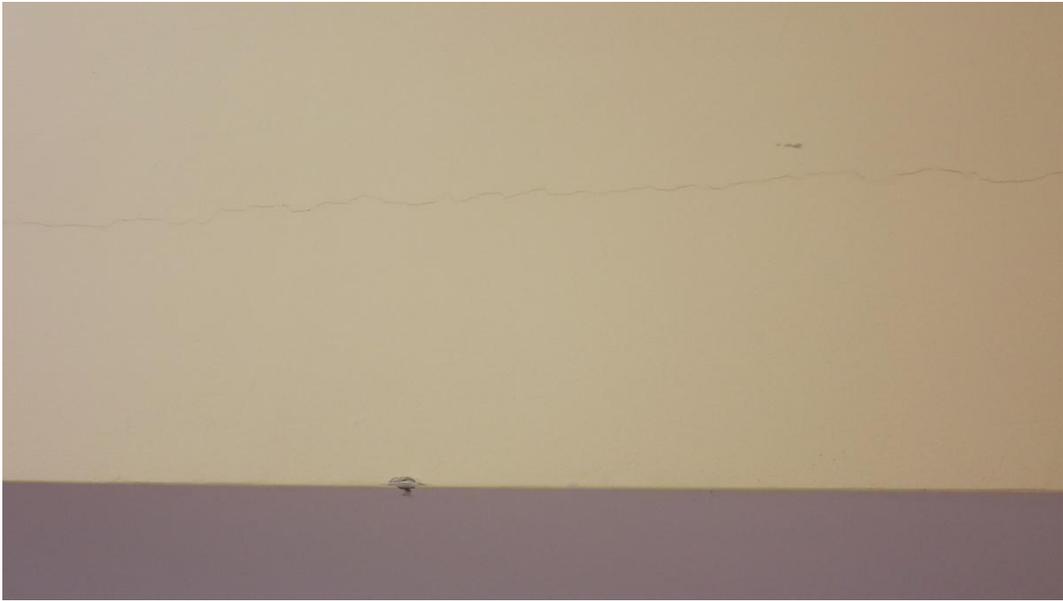
FICHA DE ANOMALIA A5	FISSURAÇÃO ORIENTADA	FICHA A5.4
<b>LOCALIZAÇÃO DA ANOMALIA</b>  EB1+JI Alta de Lisboa; EF espaços sociais e de convívio; Escadas de acesso ao 1º piso		
<b>DESCRIÇÃO DA ANOMALIA</b> Fissuração no vão de escada	<b>NÍVEL DA ANOMALIA<sup>(1)</sup></b>  <b>1</b>	
<b>GRUPO DE EFM AFETADO</b> 3. Elementos em betão		
<b>MÉTODO DE INSPEÇÃO</b> Inspeção visual		
<b>IMAGEM/DESENHO</b>

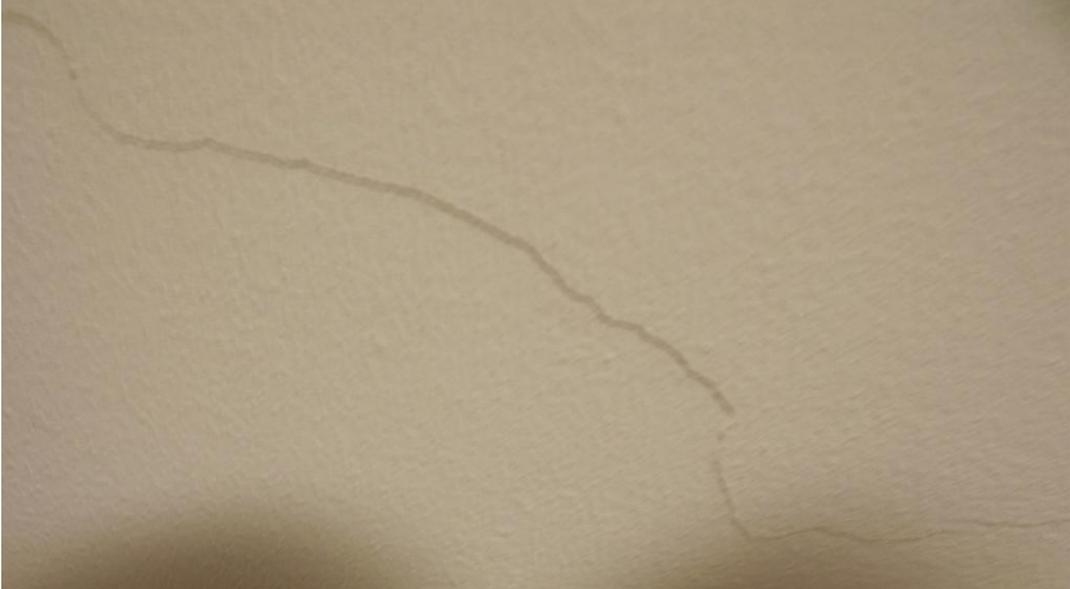
FICHA DE ANOMALIA A5	FISSURAÇÃO ORIENTADA	FICHA A5.10
<b>LOCALIZAÇÃO DA ANOMALIA</b>  B1+JI Alta de Lisboa; EF espaços sociais e de convívio; Corredor de acesso a sala de professores		
<b>DESCRIÇÃO DA ANOMALIA</b> Fissuração com orientação bem definida no revestimento da parede do corredor, com uma extensão relativamente elevada.		<b>NÍVEL DA ANOMALIA<sup>(1)</sup></b>  <b>1</b>
<b>GRUPO DE EFM AFETADO</b> 10. Revestimento de paramentos		
<b>MÉTODO DE INSPEÇÃO</b> Inspeção visual		
<b>IMAGEM/DESENHO</b>

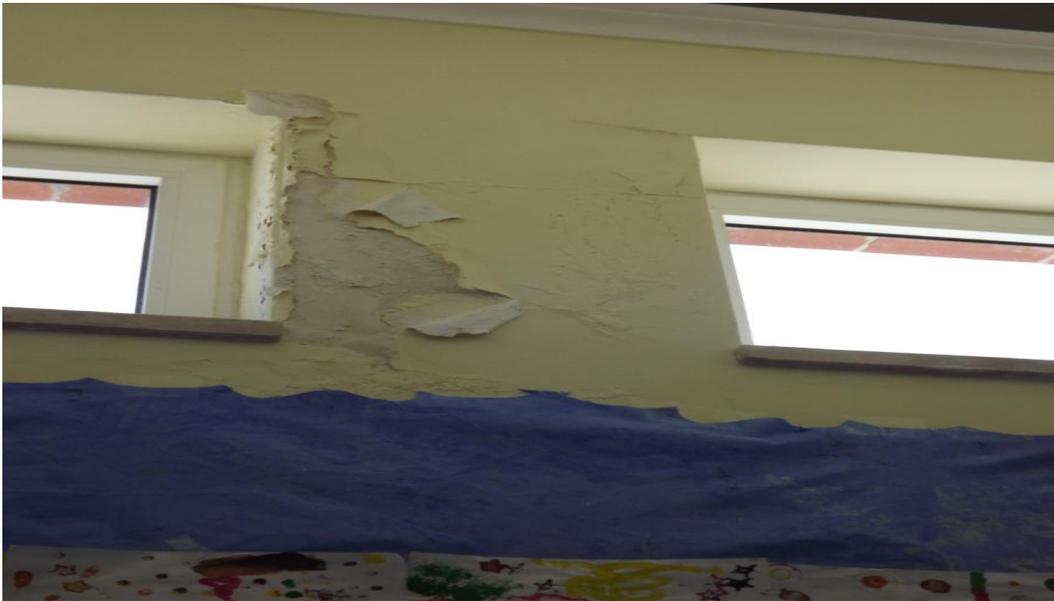
FICHA DE ANOMALIA A8	DESCASQUE / ESCAMAÇÃO	FICHA A8.7
<b>LOCALIZAÇÃO DA ANOMALIA</b>  EB1+JI Alta de Lisboa; EF espaços sociais e de convívio; Refeitório de alunos		
<b>DESCRIÇÃO DA ANOMALIA</b> Descasque da tinta da parede do refeitório	<b>NÍVEL DA ANOMALIA<sup>(1)</sup></b>  <b>2</b>	
<b>GRUPO DE EFM AFETADO</b> 20. Pinturas / marcações / acabamentos		
<b>MÉTODO DE INSPEÇÃO</b> Inspeção visual		
<b>IMAGEM/DESENHO</b>

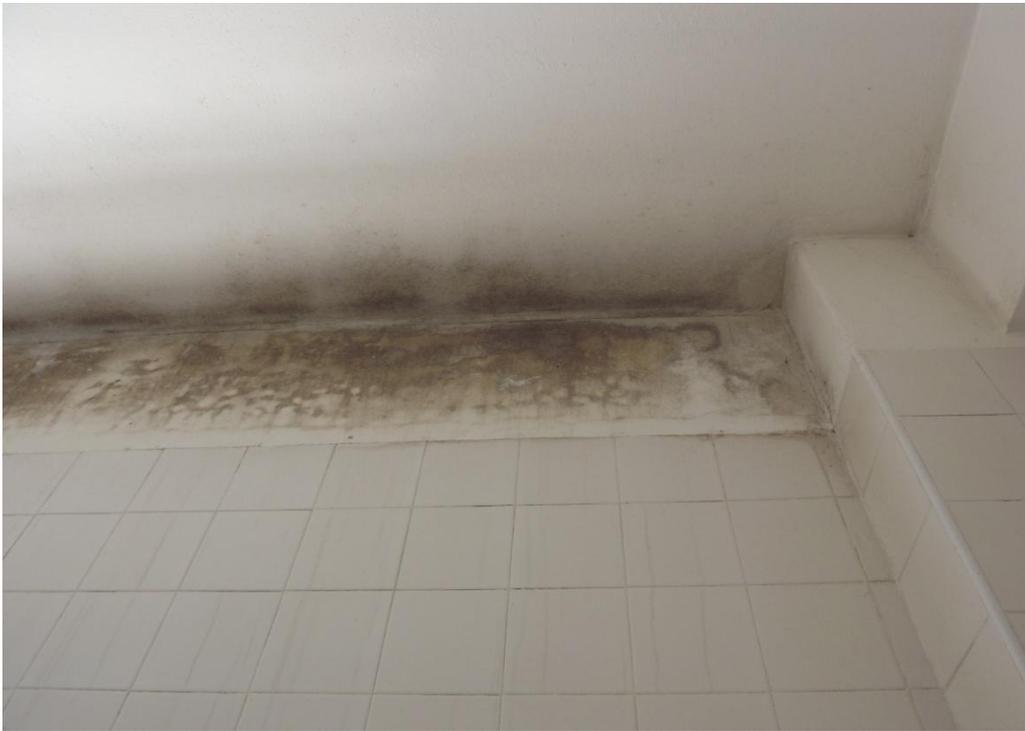
FICHA DE ANOMALIA A21	INFILTRAÇÕES / ROTURAS	FICHA A21.7
<b>LOCALIZAÇÃO DA ANOMALIA</b>  EB1+JI Alta de Lisboa; EF espaços de apoio geral; Balneário de apoio às cozinhas		
<b>DESCRIÇÃO DA ANOMALIA</b> Infiltrações de água no teto proveniente do exterior	<b>NÍVEL DA ANOMALIA<sup>(1)</sup></b>  <b>3</b>	
<b>GRUPO DE EFM AFETADO</b> 20. Pinturas / marcações / acabamentos		
<b>MÉTODO DE INSPEÇÃO</b> Inspeção visual		
<b>IMAGEM/DESENHO</b>

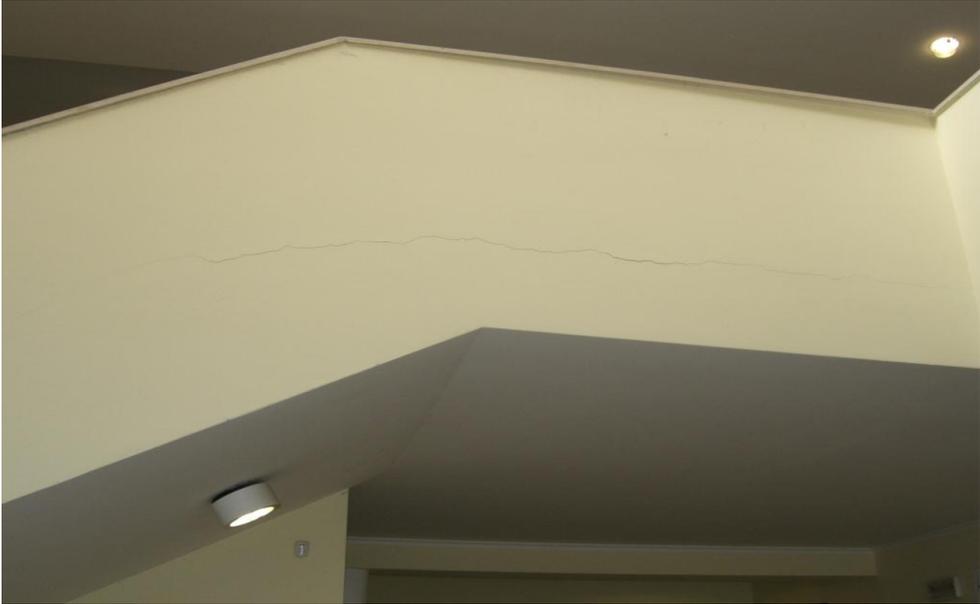
FICHA DE ANOMALIA A5	FISSURAÇÃO ORIENTADA	FICHA A5.3-2007
<b>LOCALIZAÇÃO DA ANOMALIA</b> EB1+JI Alta de Lisboa; EF espaços sociais e de convívio; Escadas de acesso ao 1º piso		
<b>DESCRIÇÃO DA ANOMALIA</b> Fissuração no vão de escada	<b>NÍVEL DA ANOMALIA<sup>(1)</sup></b>          <b>2</b>	
<b>GRUPO DE EFM AFETADO</b> 3. Elementos em betão		
<b>MÉTODO DE INSPEÇÃO</b> Inspeção visual		
<b>IMAGEM/DESENHO</b>

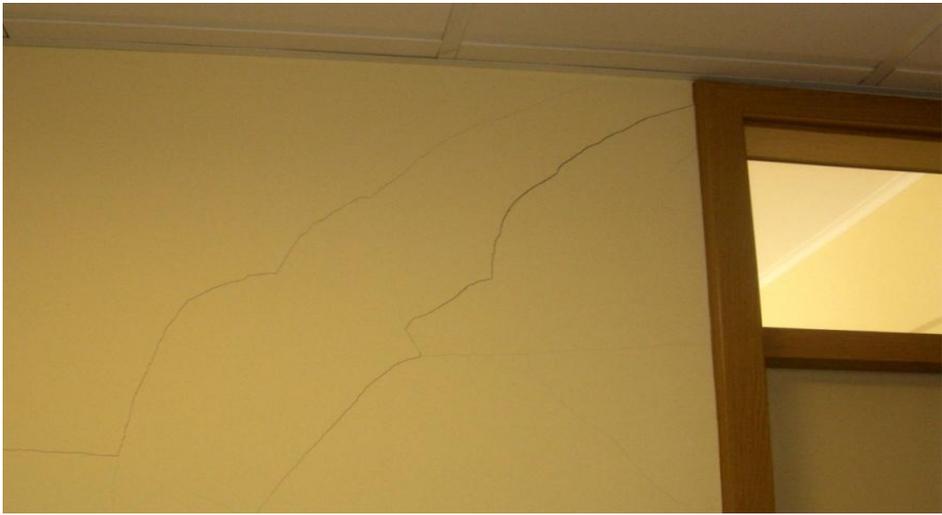
FICHA DE ANOMALIA A5	FISSURAÇÃO ORIENTADA	FICHA A5.10-2007
<b>LOCALIZAÇÃO DA ANOMALIA</b> EB1+JI Alta de Lisboa; EF espaços sociais e de convívio; Corredor da acesso a sala dos professores		
<b>DESCRIÇÃO DA ANOMALIA</b> Fissuração com orientação bem definida no revestimento da parede do corredor, com uma extensão relativamente elevada.	<b>NÍVEL DA ANOMALIA<sup>(1)</sup></b>          <b>3</b>	
<b>GRUPO DE EFM AFETADO</b> 6. Alvenarias		
<b>MÉTODO DE INSPEÇÃO</b> Inspeção visual		
<b>IMAGEM/DESENHO</b>
