**Universidade Católica Portuguesa
Faculdade de Engenharia**

**Cavaliças do Palacete Ribeiro da Cunha
Análise Estrutural**

**Dissertação para obtenção do Grau de Mestre em
Engenharia Civil**

Novembro 2014

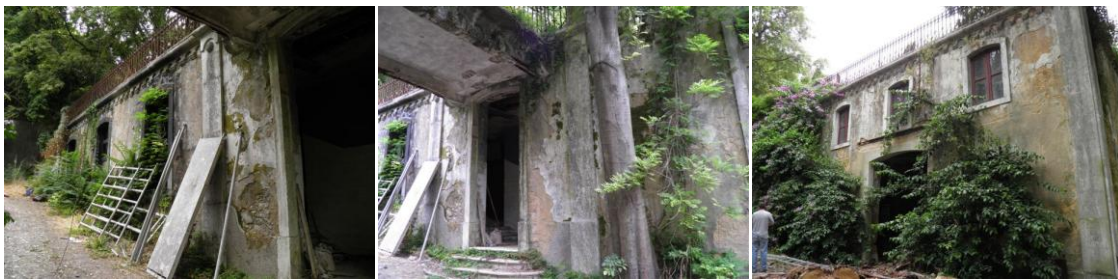
Figura 2-9 Fachada do edifício

No exterior é visível a passagem do tempo e o efeito da exposição da fachada aos elementos externos [Figura 2-9].

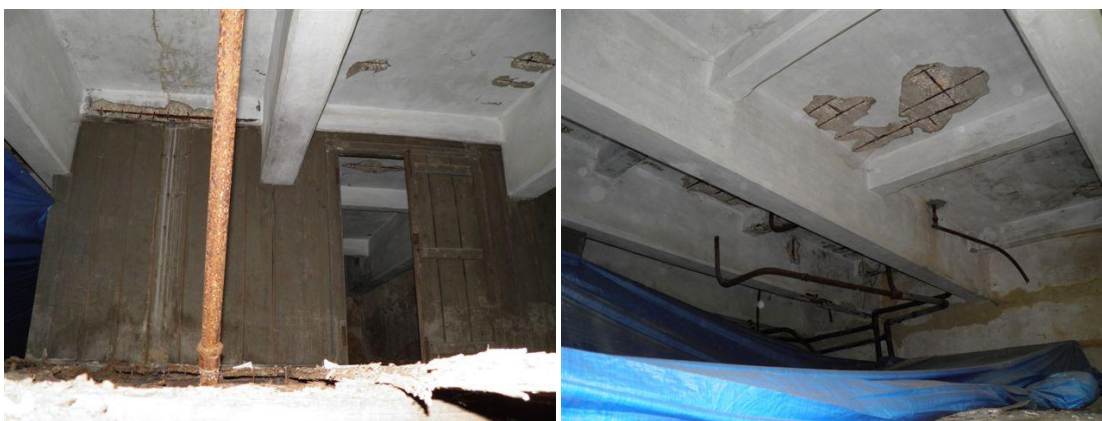
Figura 2-15 1º Piso da divisão C, ilustrando as divisões e os elementos estruturais

Os elementos de madeira também não conferem a segurança necessária para a utilização do piso. Os elementos estão já, em alguns casos, podres e atacados, visível pela sua coloração.

É de notar que a distribuição das vigas na divisão C é diferente da divisão A e B. As vigas principais são perpendiculares a fachada na divisão A e B e são paralelas à fachada na divisão C [Figura 2-15].

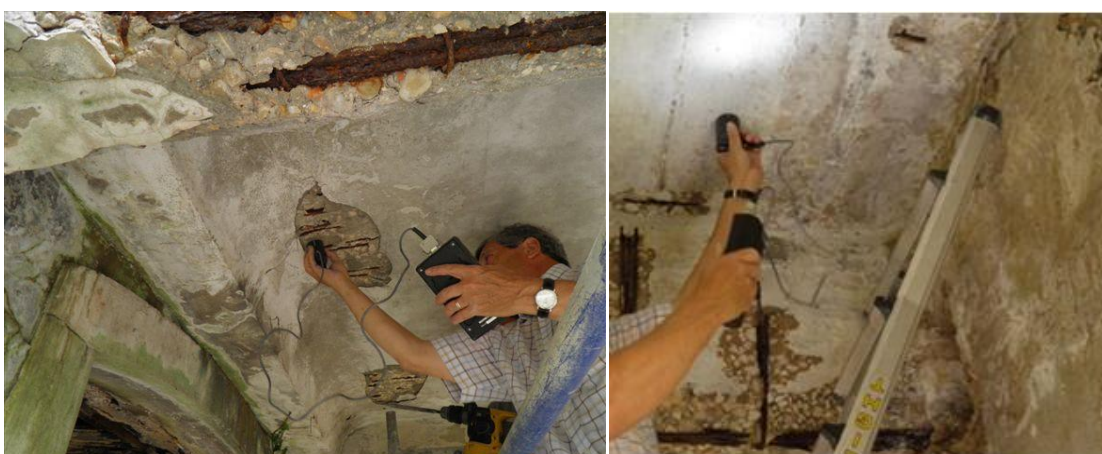
Figura 2-24 Utilização do pacómetro para aferir a espessura do recobrimento (a2p)

A falta de pormenorização nas plantas de ampliação e alteração do edifício requereu uma inspeção ao local, e com recurso a um pacómetro, identificar a localização da armadura.

Sabe-se que se utilizava o denominado fio liso ao invés do estriado. Na execução e medição dos elementos metálicos utilizou-se um pacómetro para detetar a armadura, um foco luminoso para melhor observar [Figura 2-24].

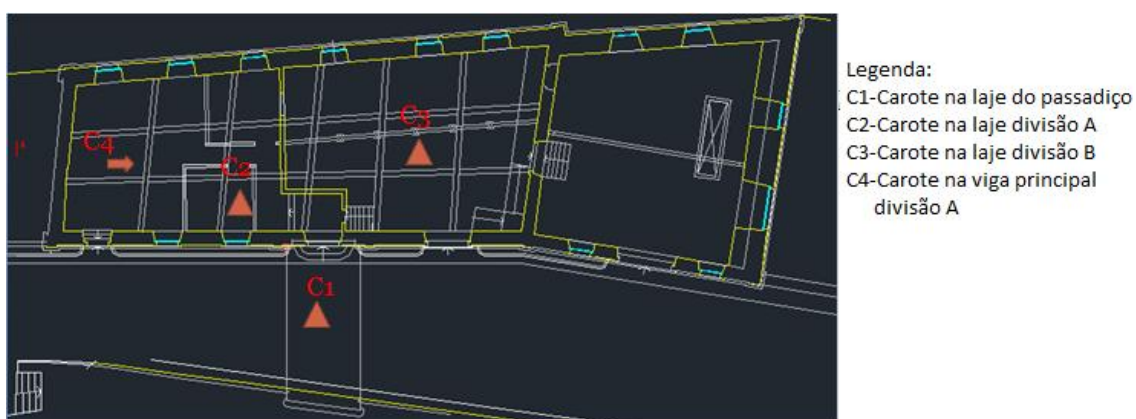
Figura 2-26 Localização dos ensaios

Foi realizado um ensaio de compressão, realizado pelo LNEC, que indicou que é um betão C30/37 (resistência à rotura) numa amostra da viga, divisão A (Sendo o único ensaio adotou-se o seu valor devendo no entanto ser realizado mais ensaios) [Figura 2-26].

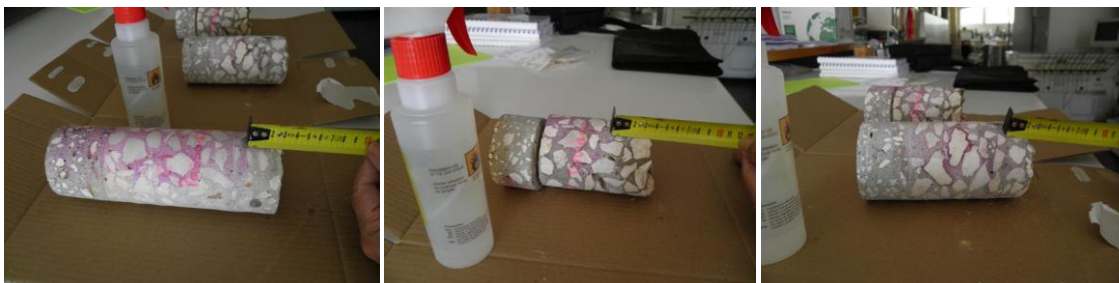
De modo a verificar se as armaduras ainda se encontravam protegidas dos elementos externos foram verificadas, com recurso a fenolftaleína, a profundidade de carbonatação nas amostras C1, C2 e C3. A fenolftaleína é um indicador que fica cor-de-rosa entre 8 e 10 e carmim entre 10 e 12. Num pH inferior a 8 é incolor [Figura 2-27].

Figura 2-27 Carote C1, C2 e C3 depois de se utilizar a solução de fenolftaleína (a2p)

Os resultados obtidos apresentados na [Tabela 10] indicam a profundidade do betão carbonatado (pH <9). Considera-se que um betão são tem pH > 12.

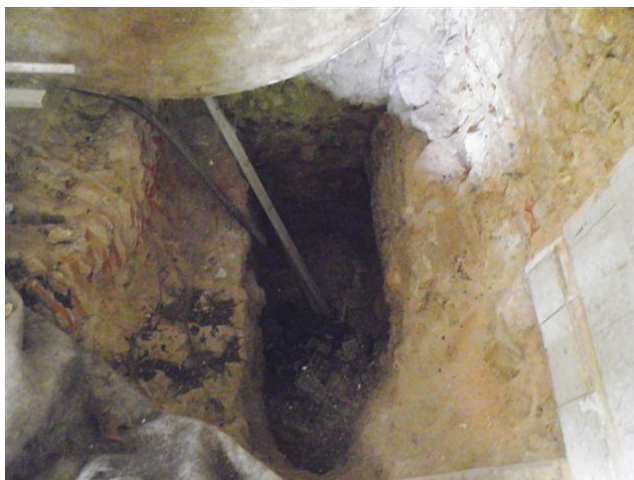
Figura 4-11 Poço no interior do edifício, divisão B

Os poços de inspeção manual realizados permitiram verificar o tipo de material, podendo-se visualizar na **Figura 4-11** o poço denominado P9.

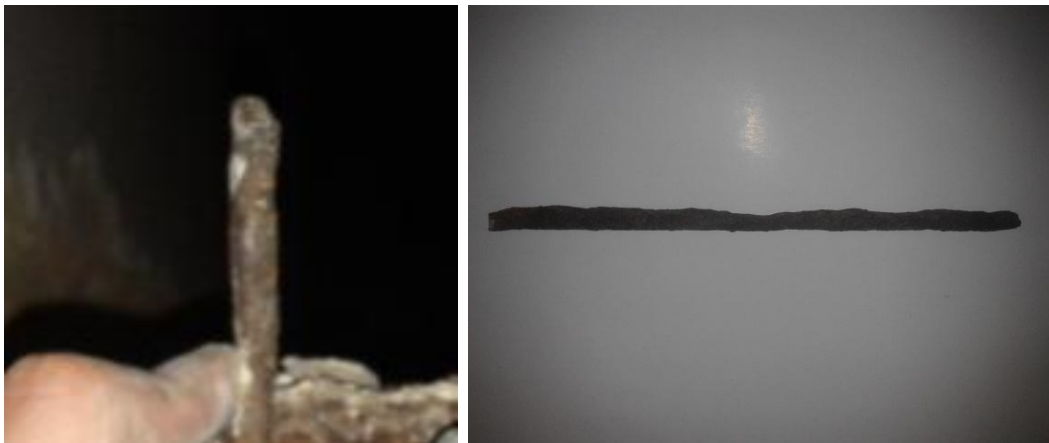
Figura 4-13 Amostra de varão de aço

O aço considerado e utilizado na construção, foi o preconizado no regulamento de 1918. É um aço liso, sem estrias, com um valor de tensão de rotura de 107,87 [MPa] [Figura 4-13].

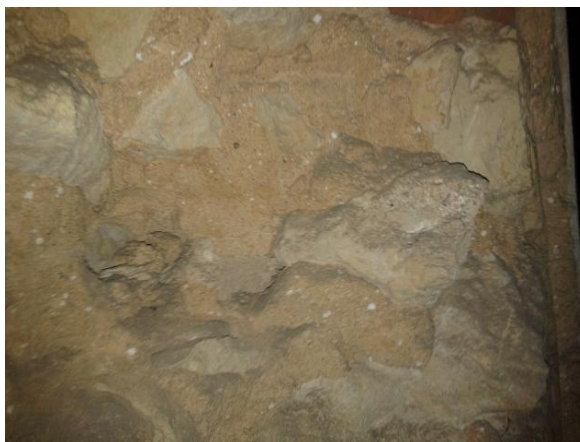
Figura 4-15 Alvenaria de pedra ordinária sem aparelhamento na parede meeira

Observou-se, numa zona exposta da parede meeira os elementos constituintes em melhor detalhe [Figura 4-15].

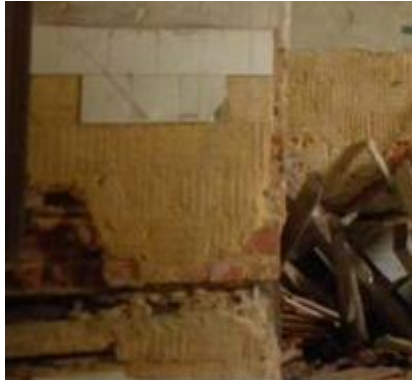
Figura 4-16 Parede de alvenaria de tijolo entre a divisória A e B

A parede interior de carácter de compartimentação é constituída por um pano de 0,19 m de alvenaria de tijolo. É considerado como um elemento com peso volúmico de 16 [KN/m³].

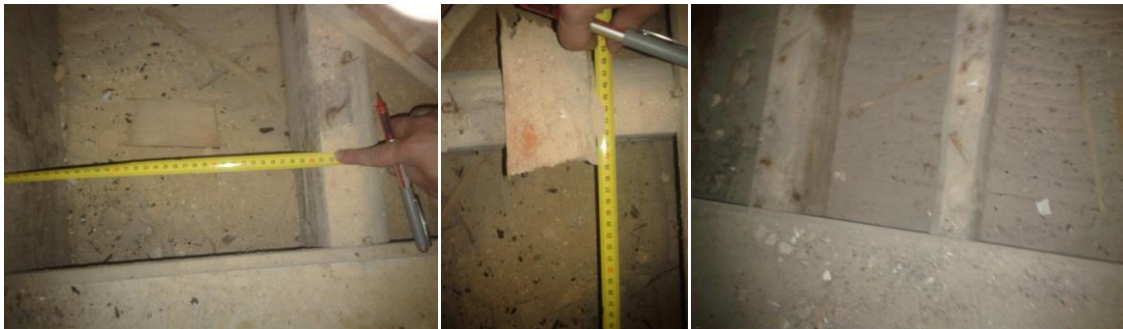
Figura 4-21 Medição da distância entre faces das travessas de madeira

Foi possível realizar o levantamento das dimensões dos elementos de madeira assim como a distância medida entre faces das travessas de madeira [**Figura 4-21**].

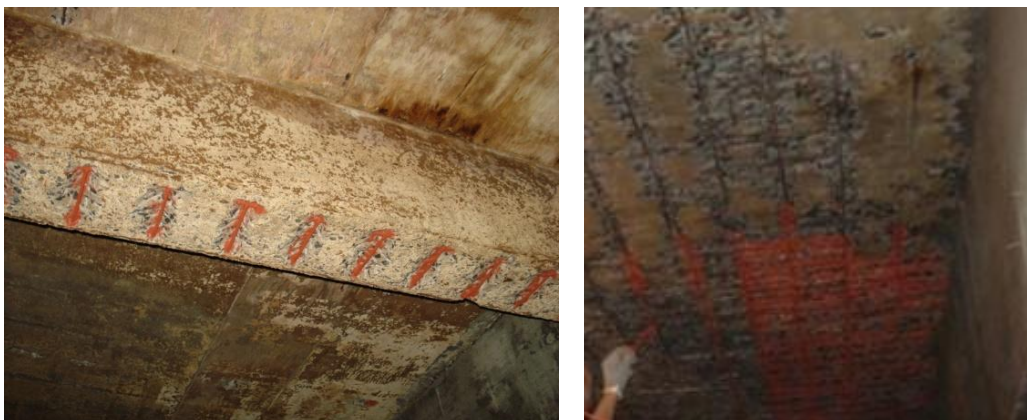
Figura 6-5 Pintura do aço exposto nas vigas e na laje

Verificou-se que o recobrimento é insuficiente na generalidade da laje vigada.

O tratamento da armadura exposta com tintas especiais, primários anticorrosivos de base cimentícias ou base epóxi é ilustrado abaixo [Figura 6-5] devendo executar-se nas vigas e na laje.

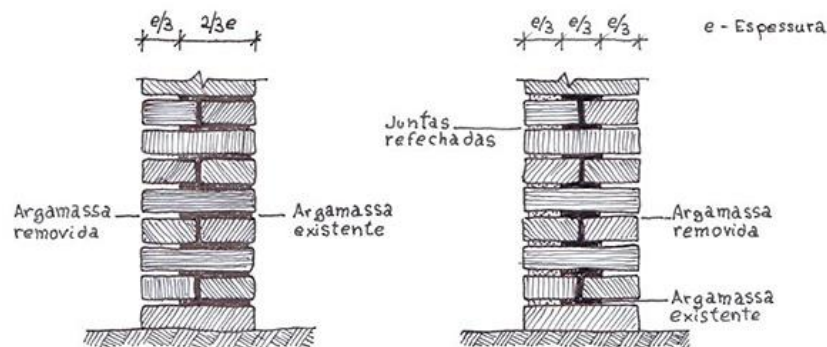
Figura 6-8 Corte parede de alvenaria

As paredes de alvenaria são um material heterógeno com propriedades e características diferentes resultantes dos elementos constituintes, havendo zonas onde se adicionou alvenaria de tijolo. A ligação entre os elementos, deste tipo, é muitas vezes deficiente com argamassas pouco coesivas, onde se perderam as propriedades ligantes. A fraca resistência ao corte e tração torna-os especialmente vulneráveis a eventos sísmicos e a solicitações horizontais (26).

A intervenção deverá repor a integridade das paredes segundo as condições originais. O processo deve ser iniciado removendo o material degradado não excedendo $1/3$ da espessura da parede em cada face. Considerando um processo mais simples de reposição ao estado original, dever-se-á executar, com a remoção da argamassa [Figura 6-8].

A reposição deve ser executada com argamassas pouco retráteis como argamassas gordas de cimento, cal e areia ou cal e areia. Dadas as características da parede, pedra irregular, sem aparelhamento e de dimensão variada indicam que se trata de uma alvenaria de fraca qualidade podendo ser equacionada uma intervenção de desmonte e reconstrução onde se verifique uma maior desagregação, falta de elementos pétreos ou maior deterioração dos mesmos.

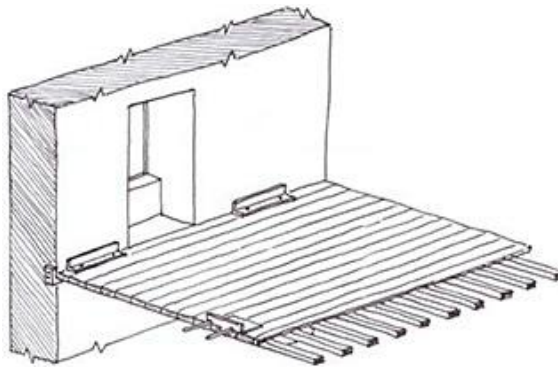
Figura 6-9 Ligação pavimento madeira e parede alvenaria

Não é de estranhar o seu atual estado de degradação devido a infiltrações, falta de portadas e ao próprio ambiente circundante.

A reposição do pavimento deve ser feita com elementos novos, previamente tratados, com aplicação de produtos biocidas e hidrófugos de modo a aumentar a durabilidade. Deve utilizar-se madeira devidamente seca e estabilizada de modo a evitar retrações e empenos (27).

Para ter uma melhor ligação entre o pavimento de madeira e as paredes de alvenaria devem utilizar-se peças metálicas. Os barros de madeira podem ser ligados por pregagem, aparafusamento a parede ou utilizando chapas metálicas [Figura 6-9].
