Rotura del núcleo de polietileno en coto no cementado

Fracture of the polyethylene liner of uncemented acetabular component

J. A. VALVERDE GARCIA, A. GANSO PEREZ, A. ALVAREZ RAMOS, A. BARCO BERZOSA, G. USEROS MILANO.

Servicio de Traumatología y C. Ortopédica del Hospital Universitario "del Río Hortega". Valladolid.

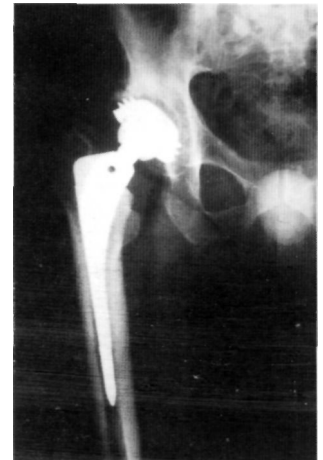
Caso Clínico. Varón de 58 años de edad diagnosticado de coxartrosis izquierda, al que se colocó una prótesis total de cadera no cementada (vástago Bicontact y coto München) (Fig. 1). Tras una evolución satisfactoria, acudió a consulta a los 5 años refiriendo impotencia funcional y dolor en la cadera intervenida. En el estudio radiológico

Fig. 1. Radiografía inicial de la artroplastia de cadera.
