**ESTADO DEL ARTE DE LA INCIDENCIA DEL CO₂ EN LOS PUENTES
VEHICULARES EN BOGOTÁ D.C.**

**UNIVERSIDAD CATÓLICA DE COLOMBIA
FACULTAD DE INGENIERIA
PROGRAMA DE INGENIERIA CIVIL
MODALIDAD TRABAJO DE GRADO
BOGOTA
2014**

Trabajo de Grado para Optar al Título de Ingeniero Civil

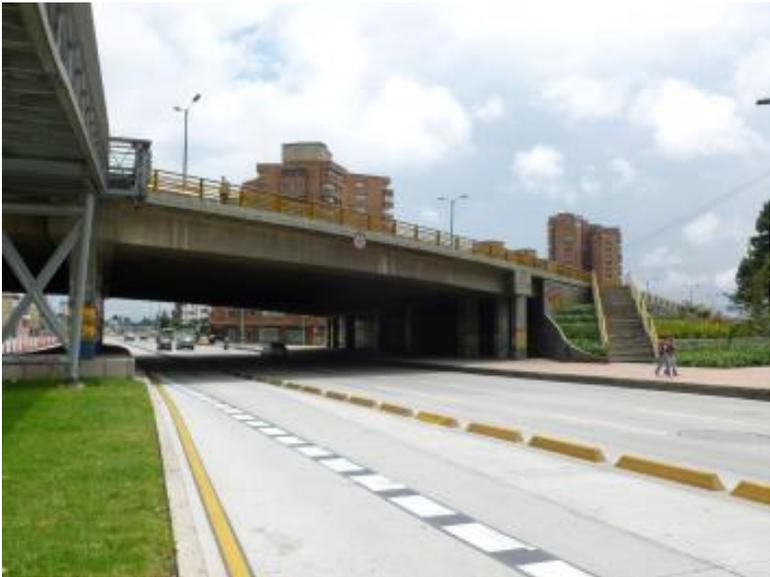
4.1 DATOS GENERALES DE LA ESTRUCTURA						
Estructura					Ficha N°	
PUENTE VEHICULAR CL 26 X KR 30					1	
Año construido	Uso	Historia Clínica	Elaboró:		Fecha

Muros de mampostería						
Muros de concreto						
Pórticos de Concreto	X					
Pórticos Metálicos						
Otro						
Cuál:						
Dirección Y						
Muros de mampostería						
Muros de concreto						
Pórticos de Concreto	X					
Pórticos Metálicos						
Otro						
Cuál:						
Observaciones:						
Puente vehicular ubicado sobre la Carrera 30 cruzando la calle 26 con un galibo de 5.00 m, 3 carriles mixtos y un carril exclusivo para transmilenio en ambos sentidos de flujo, Oriente - Occidente, Occidente - Oriente.						
SUPERESTRUCTURA						
Estado	Bueno					
Desagües	Bombeo con pendiente mínima del 2%.

4.3 DESCRIPCIÓN DE LA CALIDAD Y ESTADO						
Estado de la Estructura						
Fisuración en Estribos						NO
Fisuración en Barandas						NO
Fisuración en Vigas						NO
Fisuración en Columnas						NO
Carbonatación						NO
Calidad Materiales						
Concreto	Bueno					
Acero	No hay acero a la vista					
Unión de elementos	Bueno	Mantenimiento			REGULAR	
Calificación Preliminar Calidad Estructura	Bueno	x	Regular		Malo	
Calificación Preliminar Estado Estructura	Bueno	x	Regular		Malo	
Observaciones:						
La estructura se encuentra en buen estado sin ningun daño visible.

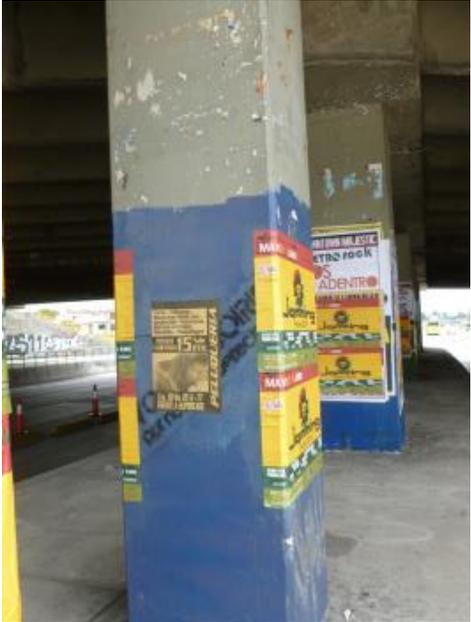
FOTOGRAFÍA						
	Ficha N°	2	Fecha	11	05	14
Descripción Lesión	Elaboró:		FERNANDO MOYANO

Tipo	Física		Química		x
	Lesión	Fisuras		Corrosión acero		
	Material	Concreto				
	Lugar	COLUMNAS				
Características y síntomas de la lesión						
Se realiza una inspección visual para revisar el frente de carbonatación presente en la estructura del puente vehicular.						
Investigación y/o ensayo						
Ensayos: Prueba con Fenolftaleína, Inspección visual.						
Observación: Se encuentra el frente de carbonatación a 20 mm después de 17 minutos de inspección.						
Análisis de la causa						
Del efecto:						
Se revisa el estado de la estructura debido a la exposición continua al Dióxido de Carbono CO ₂ , el cual actúa como elemento agresor en la pasta de concreto corroyendo el acero de refuerzo.						
De la causa:						
El Dióxido de carbono un componente químico que penetra por los capilares del concreto hasta llegar al medio alcalino en el cual reside el acero de refuerzo cambiando su nivel de pH.

Tratamiento o reparación						
<ul style="list-style-type: none"> • Objetivo Técnico Analizar el frente de carbonatación presente en cada puente vehicular al cual se le realizó el ensayo. • Tratamiento <ul style="list-style-type: none"> ➤ En caso de encontrar el frente de carbonatación en una profundidad mayor a 25 mm (recubrimiento mínimo del acero de refuerzo) se recomienda el uso de polímeros para recubrir el área de afectación. 						
Prevención						
Manejar un mantenimiento preventivo, durante las etapas constructivas realizar un buen uso de las técnicas y normas establecidas dadas por la experiencia.

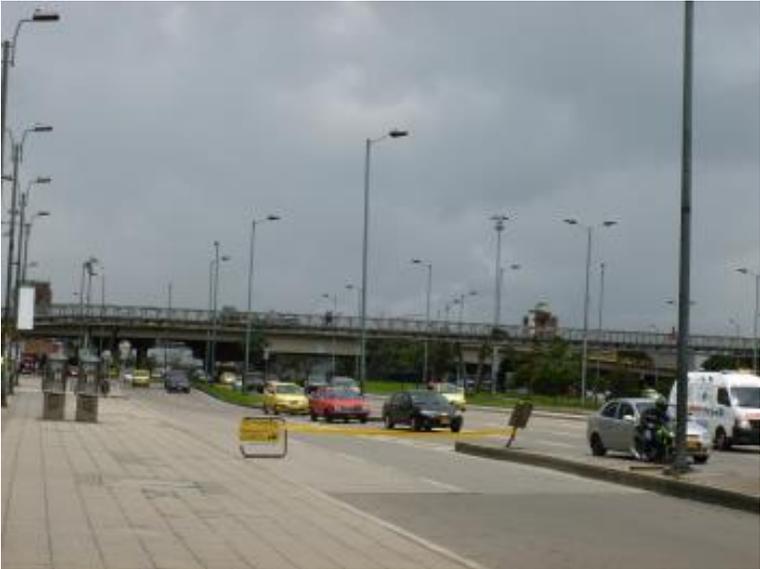
4.1 DATOS GENERALES DE LA ESTRUCTURA						
Estructura					Ficha N°	
PUENTE VEHICULAR AV. AMERICAS X KR 30					1	
Año construido	Uso	Historia Clínica	Elaboró:		Fecha

Muros de mampostería						
Muros de concreto						
Pórticos de Concreto	X					
Pórticos Metálicos						
Otro						
Cuál:						
Dirección Y						
Muros de mampostería						
Muros de concreto						
Pórticos de Concreto	X					
Pórticos Metálicos						
Otro						
Cuál:						
Observaciones: Puente vehicular ubicado sobre la Av. Americas cruzando la Carrera 30 con un galibo de 5.00 m, 2 carriles mixtos en ambos sentidos de flujo, Norte - Sur , Sur - norte						
SUPERESTRUCTURA						
Estado	Bueno					
Desagües	Bombeo con pendiente mínima del 2%.

4.3 DESCRIPCIÓN DE LA CALIDAD Y ESTADO						
Estado de la Estructura						
Fisuración en Estribos						NO
Fisuración en Barandas						NO
Fisuración en Vigas						NO
Fisuración en Columnas						NO
Carbonatación						NO
Calidad Materiales						
Concreto	Bueno					
Acero	No hay acero a la vista					
Unión de elementos	Bueno	Mantenimiento		REGULAR		
Calificación Preliminar Calidad Estructura	Bueno	x	Regular		Malo	
Calificación Preliminar Estado Estructura	Bueno	x	Regular		Malo	
Observaciones: La estructura se encuentra en buen estado sin ningún daño visible.

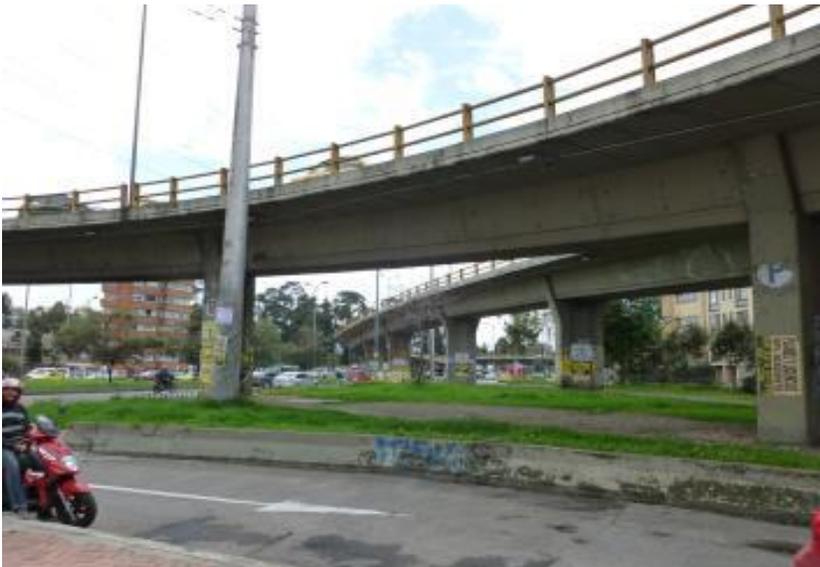
4. INSPECCIÓN Y PATOLOGÍA DE LA ESTRUCTURA						
4.1 DATOS GENERALES DE LA ESTRUCTURA						
Estructura					Ficha N°	
PUENTE VEHICULAR CL 41 X KR 30					1	
Año construido	Uso	Historia Clínica	Elaboró:	Fecha

Muros de mampostería						
Muros de concreto						
Pórticos de Concreto	X					
Pórticos Metálicos						
Otro						
Cuál:						
Dirección Y						
Muros de mampostería						
Muros de concreto						
Pórticos de Concreto	X					
Pórticos Metálicos						
Otro						
Cuál:						
Observaciones: Puente vehicular ubicado sobre la calle 41 cruzando la Carrera 30 con un galibo de 5.00 m, 1 carril mixto sentido Occidente - Oriente.						
SUPERESTRUCTURA						
Estado	Bueno					
Desagües	Bombeo con pendiente mínima del 2%.

4.3 DESCRIPCIÓN DE LA CALIDAD Y ESTADO						
Estado de la Estructura						
Fisuración en Estribos						NO
Fisuración en Barandas						NO
Fisuración en Vigas						NO
Fisuración en Columnas						NO
Carbonatación						NO
Calidad Materiales						
Concreto	Bueno					
Acero	No hay acero a la vista					
Unión de elementos	Bueno	Mantenimiento			REGULAR	
Calificación Preliminar Calidad Estructura	Bueno	x	Regular		Malo	
Calificación Preliminar Estado Estructura	Bueno	x	Regular		Malo	
Observaciones: La estructura se encuentra en buen estado sin ningun daño visible.

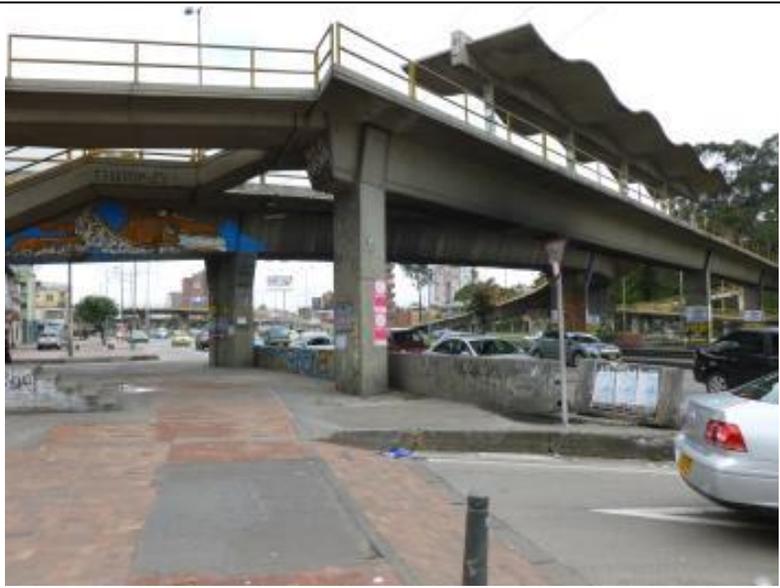
4.1 DATOS GENERALES DE LA ESTRUCTURA						
Estructura					Ficha N°	
PUENTE VEHICULAR CL 45 X KR 30					1	
Año construido	Uso	Historia Clínica	Elaboró:		Fecha

Muros de mampostería						
Muros de concreto						
Pórticos de Concreto	X					
Pórticos Metálicos						
Otro						
Cuál:						
Dirección Y						
Muros de mampostería						
Muros de concreto						
Pórticos de Concreto	X					
Pórticos Metálicos						
Otro						
Cuál:						
Observaciones: Puente vehicular ubicado sobre la calle 45 cruzando la Carrera 30 con un galibo de 5.00 m, 2 carriles mixtos Oriente - Sur.						
SUPERESTRUCTURA						
Estado	Bueno					
Desagües	Bombeo con pendiente mínima del 2%.

4.3 DESCRIPCIÓN DE LA CALIDAD Y ESTADO						
Estado de la Estructura						
Fisuración en Estribos						NO
Fisuración en Barandas						NO
Fisuración en Vigas						NO
Fisuración en Columnas						NO
Carbonatación						NO
Calidad Materiales						
Concreto	Bueno					
Acero	No hay acero a la vista					
Unión de elementos	Bueno	Mantenimiento			REGULAR	
Calificación Preliminar Calidad Estructura	Bueno	x	Regular		Malo	
Calificación Preliminar Estado Estructura	Bueno	x	Regular		Malo	
Observaciones: La estructura se encuentra en buen estado sin ningún daño visible.

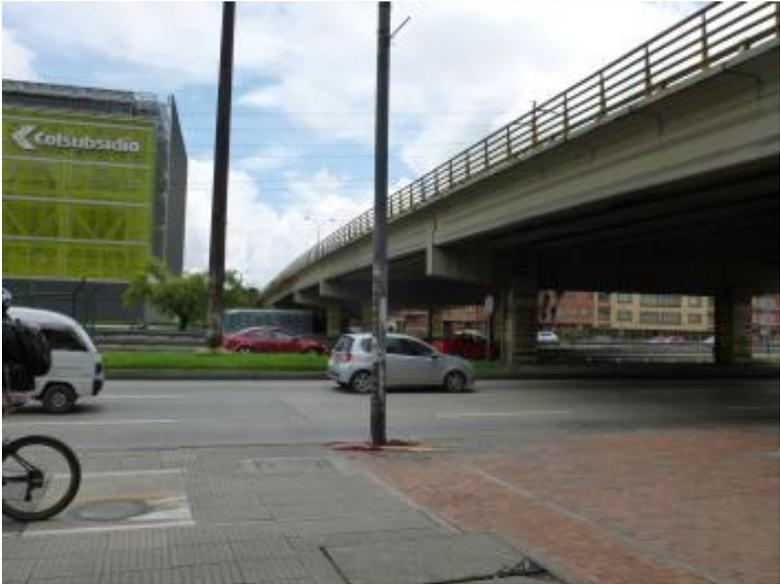
4. INSPECCIÓN Y PATOLOGÍA DE LA ESTRUCTURA						
4.1 DATOS GENERALES DE LA ESTRUCTURA						
Estructura					Ficha N°	
PUENTE VEHICULAR CL 53 X KR 30					1	
Año construido	Uso	Historia Clínica	Elaboró:	Fecha

Muros de mampostería						
Muros de concreto						
Pórticos de Concreto	X					
Pórticos Metálicos						
Otro						
Cuál:						
Dirección Y						
Muros de mampostería						
Muros de concreto						
Pórticos de Concreto	X					
Pórticos Metálicos						
Otro						
Cuál:						
Observaciones: Puente vehicular ubicado sobre la calle 53 cruzando la Carrera 30 con un galibo de 5.00 m, 3 carriles mixtos, Oriente - Occidente.						
SUPERESTRUCTURA						
Estado	Bueno					
Desagües	Bombeo con pendiente mínima del 2%.

4.3 DESCRIPCIÓN DE LA CALIDAD Y ESTADO						
Estado de la Estructura						
Fisuración en Estribos						NO
Fisuración en Barandas						NO
Fisuración en Vigas						NO
Fisuración en Columnas						NO
Carbonatación						NO
Calidad Materiales						
Concreto	Bueno					
Acero	No hay acero a la vista					
Unión de elementos	Bueno	Mantenimiento	REGULAR			
Calificación Preliminar Calidad Estructura	Bueno	x	Regular		Malo	
Calificación Preliminar Estado Estructura	Bueno	x	Regular		Malo	
Observaciones: La estructura se encuentra en buen estado sin ningun daño visible.

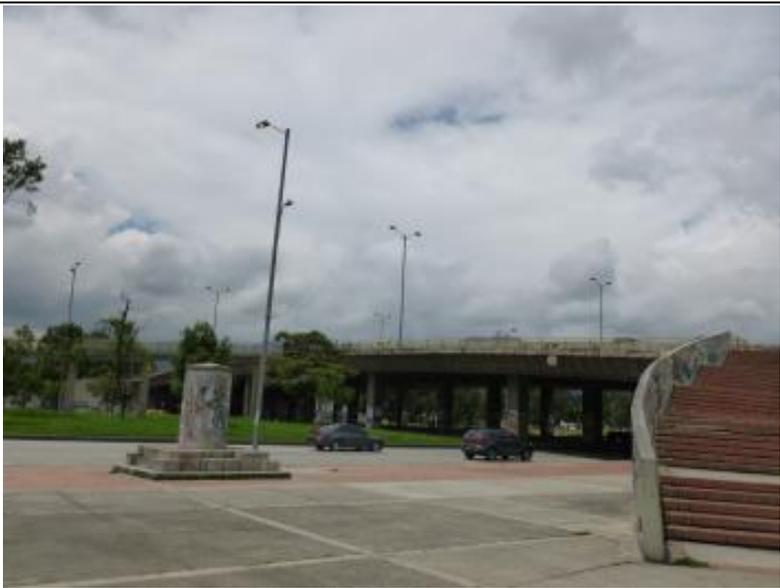
4. INSPECCIÓN Y PATOLOGÍA DE LA ESTRUCTURA						
4.1 DATOS GENERALES DE LA ESTRUCTURA						
Estructura					Ficha N°	
PUENTE VEHICULAR CL 26 X KR 50					1	
Año construido	Uso	Historia Clínica	Elaboró:	Fecha

Muros de mampostería						
Muros de concreto						
Pórticos de Concreto	X					
Pórticos Metálicos						
Otro						
Cuál:						
Dirección Y						
Muros de mampostería						
Muros de concreto						
Pórticos de Concreto	X					
Pórticos Metálicos						
Otro						
Cuál:						
Observaciones: Puente vehicular ubicado sobre la Carrera 50 cruzando la calle 26 con un galibo de 5.00 m, 3 carriles mixtos en ambos sentidos de flujo, Norte - Sur , Sur - norte						
SUPERESTRUCTURA						
Estado	Bueno					
Desagües	Bombeo con pendiente mínima del 2%.

4.3 DESCRIPCIÓN DE LA CALIDAD Y ESTADO						
Estado de la Estructura						
Fisuración en Estribos	NO					
Fisuración en Barandas	NO					
Fisuración en Vigas	NO					
Fisuración en Columnas	NO					
Carbonatación	NO					
Calidad Materiales						
Concreto	Bueno					
Acero	No hay acero a la vista					
Unión de elementos	Bueno	Mantenimiento			REGULAR	
Calificación Preliminar Calidad Estructura	Bueno	x	Regular		Malo	
Calificación Preliminar Estado Estructura	Bueno	x	Regular		Malo	
Observaciones: La estructura se encuentra en buen estado sin ningun daño visible.

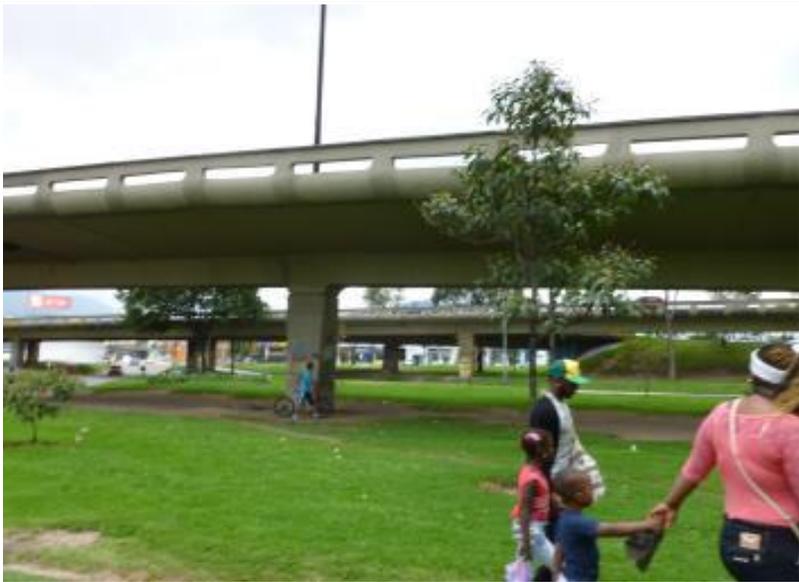
4.1 DATOS GENERALES DE LA ESTRUCTURA						
Estructura					Ficha N°	
PUENTE VEHICULAR AV. AMERICAS X KR 50					1	
Año construido	Uso	Historia Clínica	Elaboró:		Fecha

Muros de mampostería						
Muros de concreto						
Pórticos de Concreto	X					
Pórticos Metálicos						
Otro						
Cuál:						
Dirección Y						
Muros de mampostería						
Muros de concreto						
Pórticos de Concreto	X					
Pórticos Metálicos						
Otro						
Cuál:						
Observaciones: Puente vehicular ubicado sobre la Av. Americas cruzando la Carrera 50 con un galibo de 5.00 m, 3 carriles mixtos en ambos sentidos de flujo, Norte - Sur , Sur - norte						
SUPERESTRUCTURA						
Estado	Bueno					
Desagües	Bombeo con pendiente mínima del 2%.

4.3 DESCRIPCIÓN DE LA CALIDAD Y ESTADO						
Estado de la Estructura						
Fisuración en Estribos						NO
Fisuración en Barandas						NO
Fisuración en Vigas						NO
Fisuración en Columnas						NO
Carbonatación						NO
Calidad Materiales						
Concreto	Bueno					
Acero	No hay acero a la vista					
Unión de elementos	Bueno	Mantenimiento			REGULAR	
Calificación Preliminar Calidad Estructura	Bueno	x	Regular		Malo	
Calificación Preliminar Estado Estructura	Bueno	x	Regular		Malo	
Observaciones: La estructura se encuentra en buen estado sin ningun daño visible.

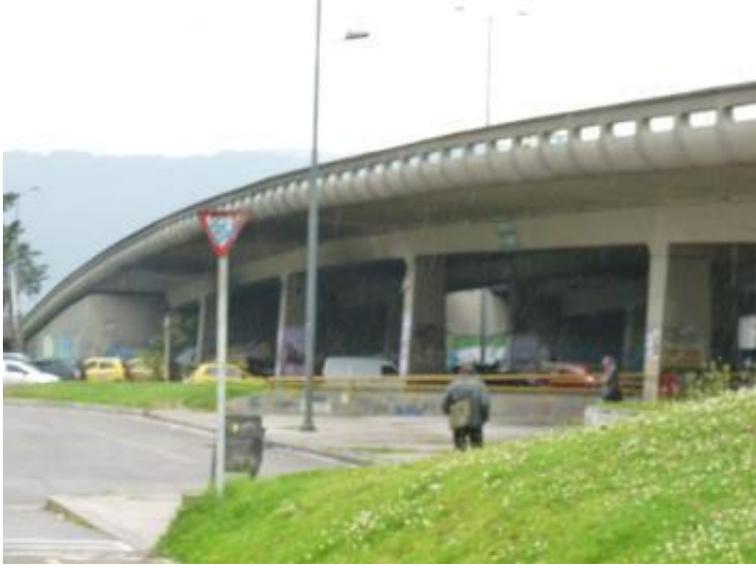
4. INSPECCIÓN Y PATOLOGÍA DE LA ESTRUCTURA						
4.1 DATOS GENERALES DE LA ESTRUCTURA						
Estructura					Ficha N°	
PUENTE VEHICULAR AV. AMERICAS X KR 68					1	
Año construido	Uso	Historia Clínica	Elaboró:		Fecha

Muros de mampostería						
Muros de concreto						
Pórticos de Concreto	X					
Pórticos Metálicos						
Otro						
Cuál:						
Dirección Y						
Muros de mampostería						
Muros de concreto						
Pórticos de Concreto	X					
Pórticos Metálicos						
Otro						
Cuál:						
Observaciones:						
Puente vehicular ubicado sobre la Av. Americas cruzando la Carrera 68 con un galibo de 5.00 m, 3 carriles mixtos y un carril exclusivo para transmilenio en ambos sentidos de flujo, Oriente - Occidente, Occidente - Oriente.						
SUPERESTRUCTURA						
Estado	Bueno					
Desagües	Bombeo con pendiente mínima del 2%.

4.3 DESCRIPCIÓN DE LA CALIDAD Y ESTADO						
Estado de la Estructura						
Fisuración en Estribos			NO			
Fisuración en Barandas			NO			
Fisuración en Vigas			NO			
Fisuración en Columnas			NO			
Carbonatación			NO			
Calidad Materiales						
Concreto			Bueno			
Acero			No hay acero a la vista			
Unión de elementos	Bueno	Mantenimiento		REGULAR		
Calificación Preliminar Calidad Estructura		Bueno	x	Regular	Malo	
Calificación Preliminar Estado Estructura		Bueno	x	Regular	Malo	
Observaciones:						
La estructura se encuentra en buen estado sin ningun daño visible.

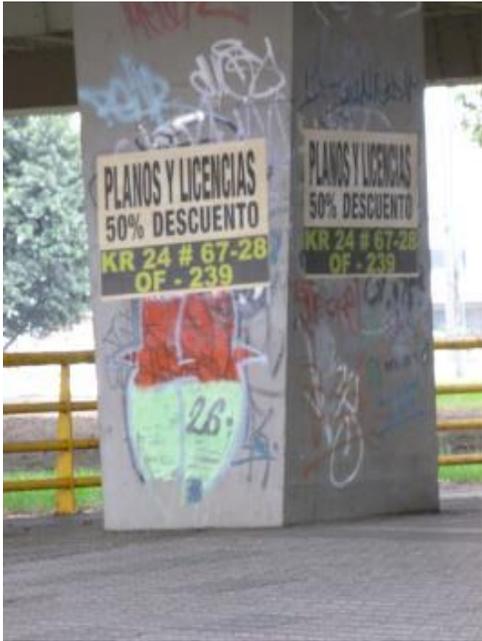
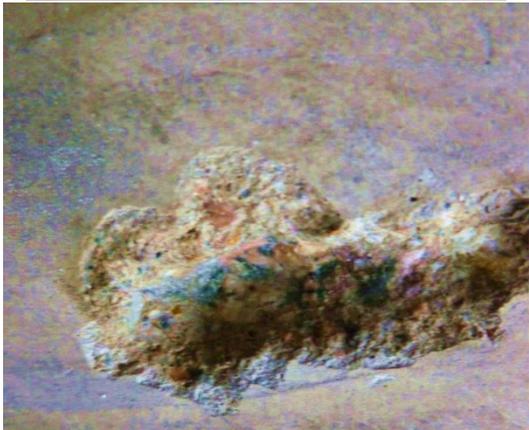
FOTOGRAFÍA							
	Ficha N°	2	Fecha	11	05	14	
Descripción Lesión	Elaboró:		FERNANDO MOYANO				
<div style="display: flex; flex-direction: column; align-items: center;">

</div>	Tipo	Física		Química		x	
	Lesión	Fisuras		Corrosión acero			
	Material	Concreto					
	Lugar	COLUMNAS					
	Características y síntomas de la lesión						
	Se realiza una inspección visual para revisar el frente de carbonatación presente en la estructura del puente vehicular.						
	Investigación y/o ensayo						
	Ensayos: Prueba con Fenolftaleína, Inspección visual.						
	Observación: Se encuentra el frente de carbonatación a 17 mm después de 30 minutos de inspección.						
	Análisis de la causa						
Del efecto: Se revisa el estado de la estructura debido a la exposición continua al Dióxido de Carbono CO ₂ el cual actúa como elemento agresor en la pasta de concreto corroyendo el acero de refuerzo.							
De la causa: El Dióxido de carbono un componente químico que penetra por los capilares del concreto hasta llegar al medio alcalino en el cual reside el acero de refuerzo cambiando su nivel de pH.

Tratamiento o reparación							
<ul style="list-style-type: none"> • Objetivo Técnico Analizar el frente de carbonatación presente en cada puente vehicular al cual se le realizó el ensayo. • Tratamiento <ul style="list-style-type: none"> ➤ En caso de encontrar el frente de carbonatación en una profundidad mayor a 25 mm (recubrimiento mínimo del acero de refuerzo) se recomienda el uso de polímeros para recubrir el área de afectación. 							
Prevención							
Manejar un mantenimiento preventivo, durante las etapas constructivas realizar un buen uso de las técnicas y normas establecidas dadas por la experiencia.

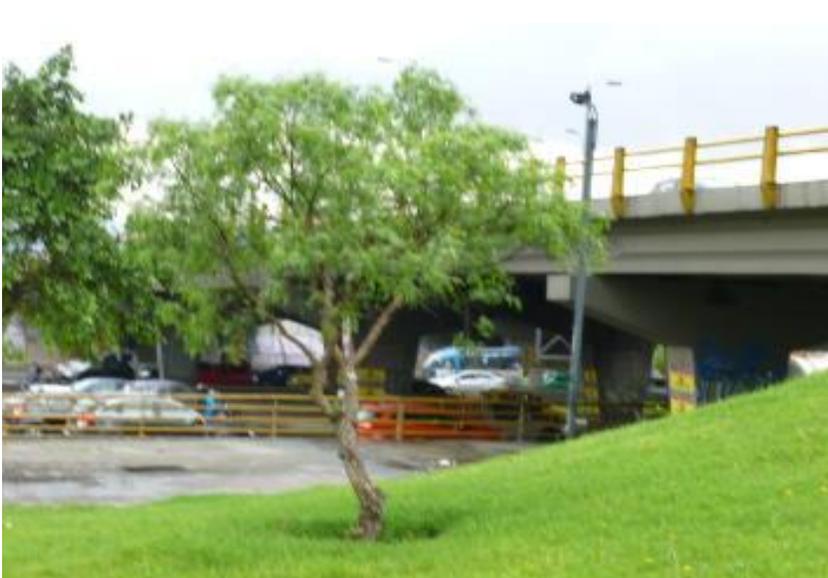
4.1 DATOS GENERALES DE LA ESTRUCTURA						
Estructura					Ficha N°	
PUENTE VEHICULAR AV. AMERICAS X AV. BOYACA (KR 72)					1	
Año construido	Uso	Historia Clínica	Elaboró:		Fecha

Muros de mampostería						
Muros de concreto						
Pórticos de Concreto	X					
Pórticos Metálicos						
Otro						
Cuál:						
Dirección Y						
Muros de mampostería						
Muros de concreto						
Pórticos de Concreto	X					
Pórticos Metálicos						
Otro						
Cuál:						
Observaciones: Puente vehicular ubicado sobre la Av. Americas cruzando la Carrera 72 con un galibo de 5.00 m, 3 carriles mixtos y un carril exclusivo para transmilenio, sentido Oriente - Occidente, Occidente - Oriente.						
SUPERESTRUCTURA						
Estado	Bueno					
Desagües	Bombeo con pendiente mínima del 2%.

4.3 DESCRIPCIÓN DE LA CALIDAD Y ESTADO						
Estado de la Estructura						
Fisuración en Estribos						NO
Fisuración en Barandas						NO
Fisuración en Vigas						NO
Fisuración en Columnas						NO
Carbonatación						NO
Calidad Materiales						
Concreto	Bueno					
Acero	No hay acero a la vista					
Unión de elementos	Bueno	Mantenimiento		REGULAR		
Calificación Preliminar Calidad Estructura	Bueno	x	Regular		Malo	
Calificación Preliminar Estado Estructura	Bueno	x	Regular		Malo	
Observaciones: La estructura se encuentra en buen estado sin ningun daño visible.

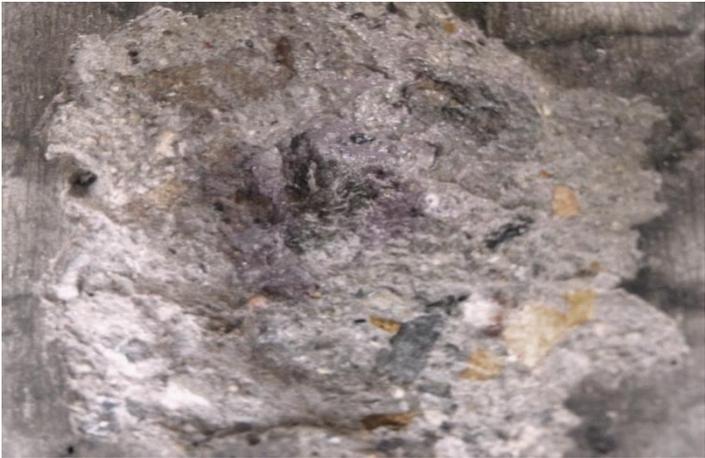
FOTOGRAFÍA							
Descripción Lesión	Ficha N°	2	Fecha	11	05	14

Elaboró:		FERNANDO MOYANO				
	Tipo	Física		Química	x		
	Lesión	Fisuras		Corrosión acero			
	Material	Concreto					
	Lugar	COLUMNAS					
	Características y síntomas de la lesión						
	Se realiza una inspección visual para revisar el frente de carbonatación presente en la estructura del puente vehicular.						
	Investigación y/o ensayo						
	Ensayos: Prueba con Fenolftaleína, Inspección visual.						
	Observación: Se encuentra el frente de carbonatación a 9 mm después de 28 minutos de inspección.						
Análisis de la causa							
Del efecto: Se revisa el estado de la estructura debido a la exposición continua al Dióxido de Carbono CO ₂ el cual actúa como elemento agresor en la pasta de concreto corroyendo el acero de refuerzo.							
De la causa: El Dióxido de carbono un componente químico que penetra por los capilares del concreto hasta llegar al medio alcalino en el cual reside el acero de refuerzo cambiando su nivel de pH.

Tratamiento o reparación							
<ul style="list-style-type: none"> • Objetivo Técnico Analizar el frente de carbonatación presente en cada puente vehicular al cual se le realizó el ensayo. • Tratamiento <ul style="list-style-type: none"> ➤ En caso de encontrar el frente de carbonatación en una profundidad mayor a 25 mm (recubrimiento mínimo del acero de refuerzo) se recomienda el uso de polímeros para recubrir el área de afectación. 							
Prevención							
Manejar un mantenimiento preventivo, durante las etapas constructivas realizar un buen uso de las técnicas y normas establecidas dadas por la experiencia.

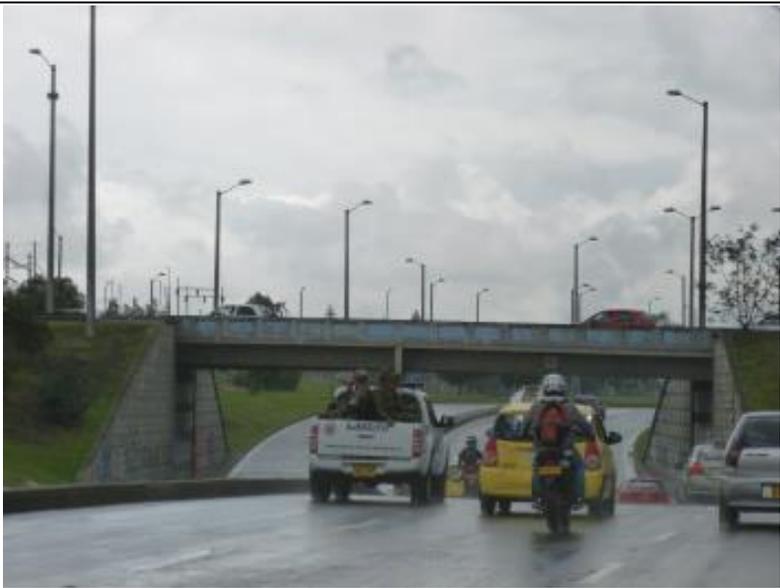
4.1 DATOS GENERALES DE LA ESTRUCTURA						
Estructura					Ficha N°	
PUENTE VEHICULAR AV. AMERICAS X TV 78 C					1	
Año construido	Uso	Historia Clínica	Elaboró:		Fecha

Muros de mampostería						
Muros de concreto						
Pórticos de Concreto	X					
Pórticos Metálicos						
Otro						
Cuál:						
Dirección Y						
Muros de mampostería						
Muros de concreto						
Pórticos de Concreto	X					
Pórticos Metálicos						
Otro						
Cuál:						
Observaciones: Puente vehicular ubicado sobre la Tv 78 C cruzando la Av. Americas un galibo de 5.00 m, 2 carriles mixtos sentido Oriente - Sur.						
SUPERESTRUCTURA						
Estado	Bueno					
Desagües	Bombeo con pendiente mínima del 2%.

4.3 DESCRIPCIÓN DE LA CALIDAD Y ESTADO						
Estado de la Estructura						
Fisuración en Estribos						NO
Fisuración en Barandas						NO
Fisuración en Vigas						NO
Fisuración en Columnas						NO
Carbonatación						NO
Calidad Materiales						
Concreto	Bueno					
Acero	No hay acero a la vista					
Unión de elementos	Bueno	Mantenimiento			REGULAR	
Calificación Preliminar Calidad Estructura	Bueno	x	Regular		Malo	
Calificación Preliminar Estado Estructura	Bueno	x	Regular		Malo	
Observaciones: La estructura se encuentra en buen estado sin ningun daño visible.

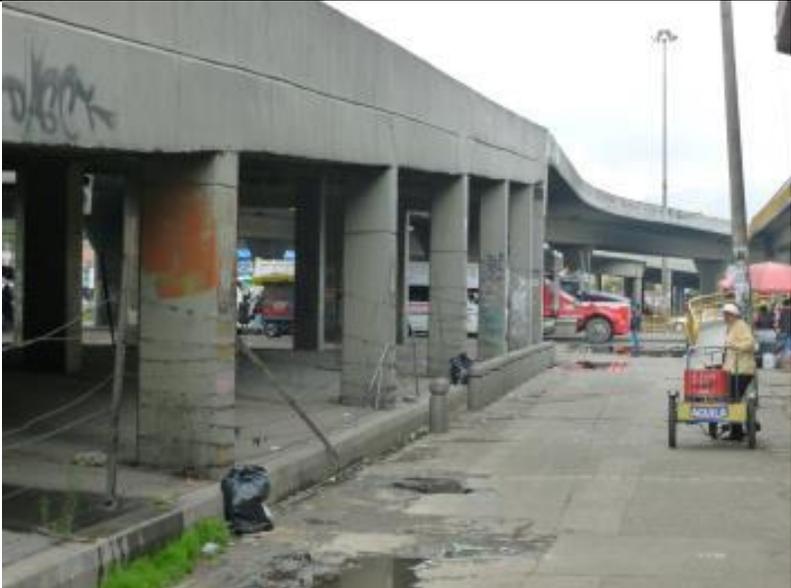
4.1 DATOS GENERALES DE LA ESTRUCTURA						
Estructura					Ficha N°	
PUENTE VEHICULAR AV. 1 DE MAYO X AV. BOYACA (KR 72)					1	
Año construido	Uso	Historia Clínica	Elaboró:		Fecha

Muros de mampostería						
Muros de concreto						
Pórticos de Concreto	X					
Pórticos Metálicos						
Otro						
Cuál:						
Dirección Y						
Muros de mampostería						
Muros de concreto						
Pórticos de Concreto	X					
Pórticos Metálicos						
Otro						
Cuál:						
Observaciones:						
Puente vehicular ubicado sobre la Av. 1 de Mayo cruzando la Av. Boyaca (Carrera 72) con un galibo de 5.00 m, 2 carriles mixtos sentido Oriente - Occidente, y 3 carriles mixtos sentido Occidente - Oriente.						
SUPERESTRUCTURA						
Estado	Bueno					
Desagües	Bombeo con pendiente mínima del 2%.

4.3 DESCRIPCIÓN DE LA CALIDAD Y ESTADO						
Estado de la Estructura						
Fisuración en Estribos						NO
Fisuración en Barandas						NO
Fisuración en Vigas						NO
Fisuración en Columnas						NO
Carbonatación						NO
Calidad Materiales						
Concreto	Bueno					
Acero	No hay acero a la vista					
Unión de elementos	Bueno	Mantenimiento			REGULAR	
Calificación Preliminar Calidad Estructura	Bueno	x	Regular		Malo	
Calificación Preliminar Estado Estructura	Bueno	x	Regular		Malo	
Observaciones:						
La estructura se encuentra en buen estado sin ningun daño visible.

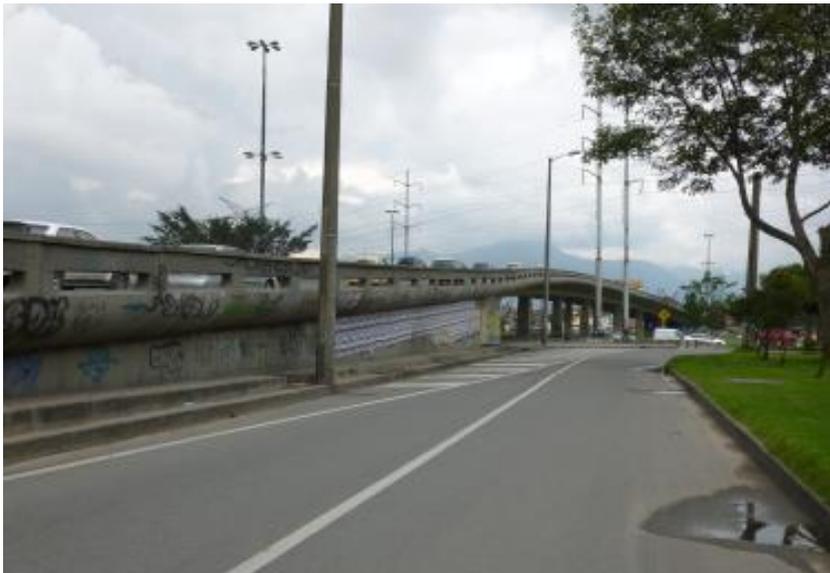
4.1 DATOS GENERALES DE LA ESTRUCTURA						
Estructura					Ficha N°	
PUENTE VEHICULAR AV. 1 DE MAYO X KR 68					1	
Año construido	Uso	Historia Clínica	Elaboró:		Fecha

Muros de mampostería						
Muros de concreto						
Pórticos de Concreto	X					
Pórticos Metálicos						
Otro						
Cuál:						
Dirección Y						
Muros de mampostería						
Muros de concreto						
Pórticos de Concreto	X					
Pórticos Metálicos						
Otro						
Cuál:						
Observaciones: Puente vehicular ubicado sobre la Av. 1 de Mayo cruzando la Carrera 68 con un galibo de 5.00 m, 3 carriles mixtos en ambos sentidos de flujo Oriente - Occidente, Occidente - Oriente.						
SUPERESTRUCTURA						
Estado	Bueno					
Desagües	Bombeo con pendiente mínima del 2%.

4.3 DESCRIPCIÓN DE LA CALIDAD Y ESTADO						
Estado de la Estructura						
Fisuración en Estribos						NO
Fisuración en Barandas						NO
Fisuración en Vigas						NO
Fisuración en Columnas						NO
Carbonatación						NO
Calidad Materiales						
Concreto	Bueno					
Acero	No hay acero a la vista					
Unión de elementos	Bueno	Mantenimiento			REGULAR	
Calificación Preliminar Calidad Estructura	Bueno	x	Regular		Malo	
Calificación Preliminar Estado Estructura	Bueno	x	Regular		Malo	
Observaciones: La estructura se encuentra en buen estado sin ningún daño visible.

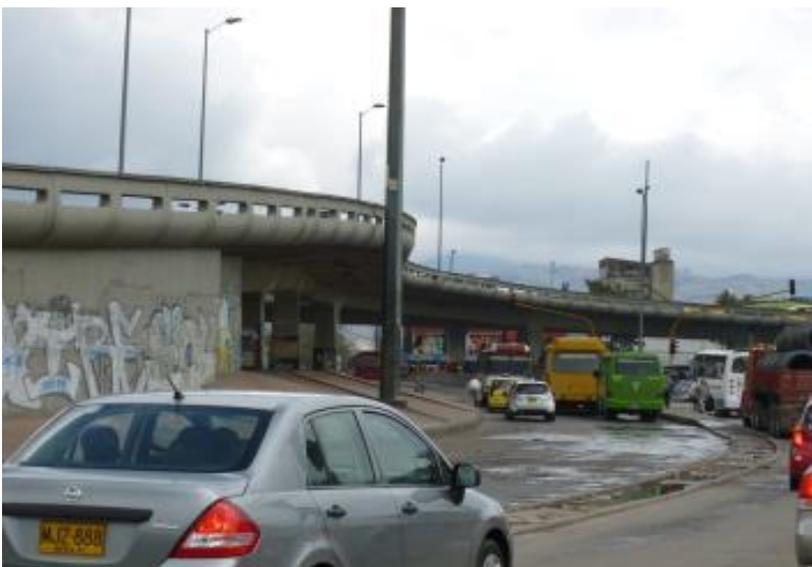
4.1 DATOS GENERALES DE LA ESTRUCTURA						
Estructura					Ficha N°	
PUENTE VEHICULAR AUTOPISTA SUR X KR 68					1	
Año construido	Uso	Historia Clínica	Elaboró:	Fecha

Muros de mampostería						
Muros de concreto						
Pórticos de Concreto	X					
Pórticos Metálicos						
Otro						
Cuál:						
Dirección Y						
Muros de mampostería						
Muros de concreto						
Pórticos de Concreto	X					
Pórticos Metálicos						
Otro						
Cuál:						
Observaciones: Puente vehicular ubicado sobre la Carrera 68 cruzando la Autopista sur con un galibo de 5.00 m, 2 carriles mixtos, Occidente - norte						
SUPERESTRUCTURA						
Estado	Bueno					
Desagües	Bombeo con pendiente mínima del 2%.

4.3 DESCRIPCIÓN DE LA CALIDAD Y ESTADO						
Estado de la Estructura						
Fisuración en Estribos						NO
Fisuración en Barandas						NO
Fisuración en Vigas						NO
Fisuración en Columnas						NO
Carbonatación						NO
Calidad Materiales						
Concreto	Bueno					
Acero	No hay acero a la vista					
Unión de elementos	Bueno	Mantenimiento		REGULAR		
Calificación Preliminar Calidad Estructura	Bueno	x	Regular		Malo	
Calificación Preliminar Estado Estructura	Bueno	x	Regular		Malo	
Observaciones: La estructura se encuentra en buen estado sin ningun daño visible.

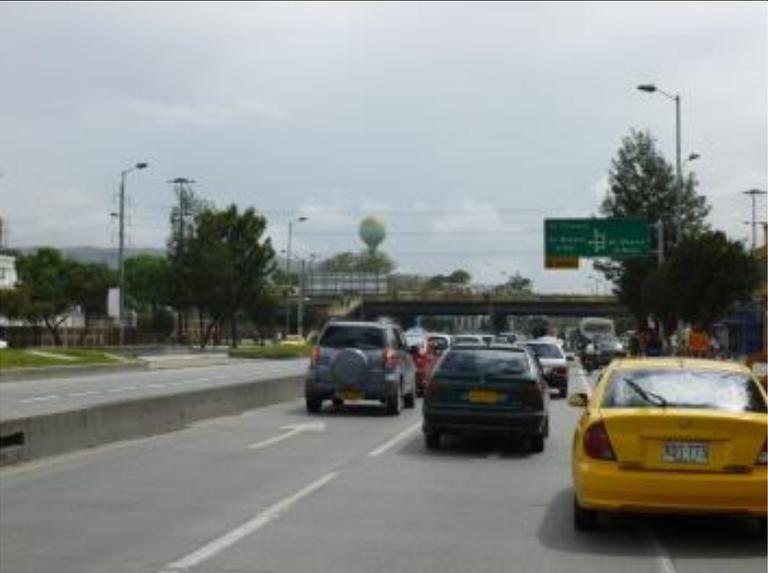
4. INSPECCIÓN Y PATOLOGÍA DE LA ESTRUCTURA						
4.1 DATOS GENERALES DE LA ESTRUCTURA						
Estructura					Ficha N°	
PUENTE VEHICULAR AUTOPISTA SUR X AV. BOYACA (KR 72)					1	
Año construido	Uso	Historia Clínica	Elaboró:		Fecha

Muros de mampostería						
Muros de concreto						
Pórticos de Concreto	X					
Pórticos Metálicos						
Otro						
Cuál:						
Dirección Y						
Muros de mampostería						
Muros de concreto						
Pórticos de Concreto	X					
Pórticos Metálicos						
Otro						
Cuál:						
Observaciones:						
Puente vehicular ubicado sobre la Carrera 72 cruzando la Autopista Sur con un galibo de 5.00 m, 3 carriles mixtos en ambos sentidos de flujo Norte - Sur , Sur - norte						
SUPERESTRUCTURA						
Estado	Bueno					
Desagües	Bombeo con pendiente mínima del 2%.

4.3 DESCRIPCIÓN DE LA CALIDAD Y ESTADO						
Estado de la Estructura						
Fisuración en Estribos						NO
Fisuración en Barandas						NO
Fisuración en Vigas						NO
Fisuración en Columnas						NO
Carbonatación						NO
Calidad Materiales						
Concreto	Bueno					
Acero	No hay acero a la vista					
Unión de elementos	Bueno	Mantenimiento			REGULAR	
Calificación Preliminar Calidad Estructura	Bueno	x	Regular		Malo	
Calificación Preliminar Estado Estructura	Bueno	x	Regular		Malo	
Observaciones:						
La estructura se encuentra en buen estado sin ningun daño visible.

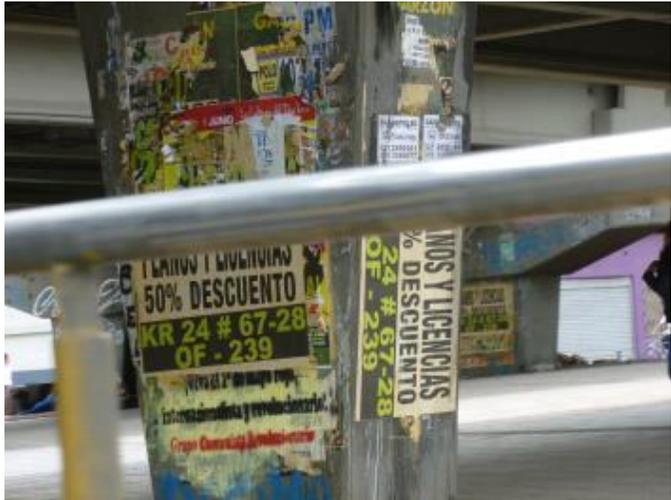
FOTOGRAFÍA						
Descripción Lesión	Ficha N°	2	Fecha	11	05	14
<div style="display: flex; justify-content: space-around;">

</div>	Elaboró: FERNANDO MOYANO					
	Tipo	Física		Química		x
	Lesión	Fisuras		Corrosión acero		
	Material	Concreto				
	Lugar	COLUMNAS				
	Características y síntomas de la lesión					
	Se realiza una inspección visual para revisar el frente de carbonatación presente en la estructura del puente vehicular.					
	Investigación y/o ensayo					
	Ensayos: Prueba con Fenolftaleína, Inspección visual.					
	Observación: Se encuentra el frente de carbonatación a 20 mm después de 17 minutos de inspección.					
Análisis de la causa						
Del efecto: Se revisa el estado de la estructura debido a la exposición continua al Dióxido de Carbono CO ₂ , el cual actúa como elemento agresor en la pasta de concreto corroyendo el acero de refuerzo.						
De la causa: El Dióxido de carbono un componente químico que penetra por los capilares del concreto hasta llegar al medio alcalino en el cual reside el acero de refuerzo cambiando su nivel de pH.

Tratamiento o reparación						
<ul style="list-style-type: none"> • Objetivo Técnico Analizar el frente de carbonatación presente en cada puente vehicular al cual se le realizó el ensayo. • Tratamiento <ul style="list-style-type: none"> ➤ En caso de encontrar el frente de carbonatación en una profundidad mayor a 25 mm (recubrimiento mínimo del acero de refuerzo) se recomienda el uso de polímeros para recubrir el área de afectación. 						
Prevención						
Manejar un mantenimiento preventivo, durante las etapas constructivas realizar un buen uso de las técnicas y normas establecidas dadas por la experiencia.

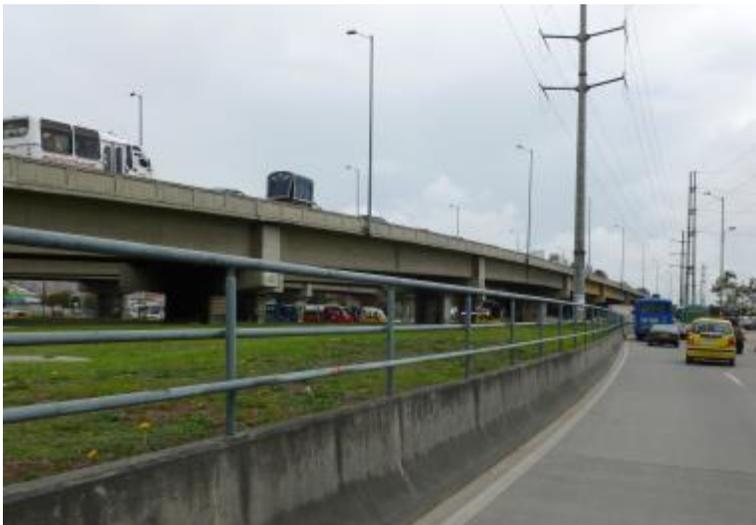
4.1 DATOS GENERALES DE LA ESTRUCTURA						
Estructura					Ficha N°	
PUENTE VEHICULAR AUTOPISTA SUR X KR 71 B					1	
Año construido	Uso	Historia Clínica	Elaboró:		Fecha

Muros de mampostería						
Muros de concreto						
Pórticos de Concreto	X					
Pórticos Metálicos						
Otro						
Cuál:						
Dirección Y						
Muros de mampostería						
Muros de concreto						
Pórticos de Concreto	X					
Pórticos Metálicos						
Otro						
Cuál:						
Observaciones: Puente vehicular ubicado sobre la Autopista Sur cruzando la Carrera 71 B con un galibo de 5.00 m, 2 carriles mixtos en ambos sentidos de flujo, Occidente - Oriente, Oriente - Occidente.						
SUPERESTRUCTURA						
Estado	Bueno					
Desagües	Bombeo con pendiente mínima del 2%.

4.3 DESCRIPCIÓN DE LA CALIDAD Y ESTADO						
Estado de la Estructura						
Fisuración en Estribos						NO
Fisuración en Barandas						NO
Fisuración en Vigas						NO
Fisuración en Columnas						NO
Carbonatación						NO
Calidad Materiales						
Concreto	Bueno					
Acero	No hay acero a la vista					
Unión de elementos	Bueno	Mantenimiento			REGULAR	
Calificación Preliminar Calidad Estructura	Bueno	x	Regular		Malo	
Calificación Preliminar Estado Estructura	Bueno	x	Regular		Malo	
Observaciones: La estructura se encuentra en buen estado sin ningun daño visible.

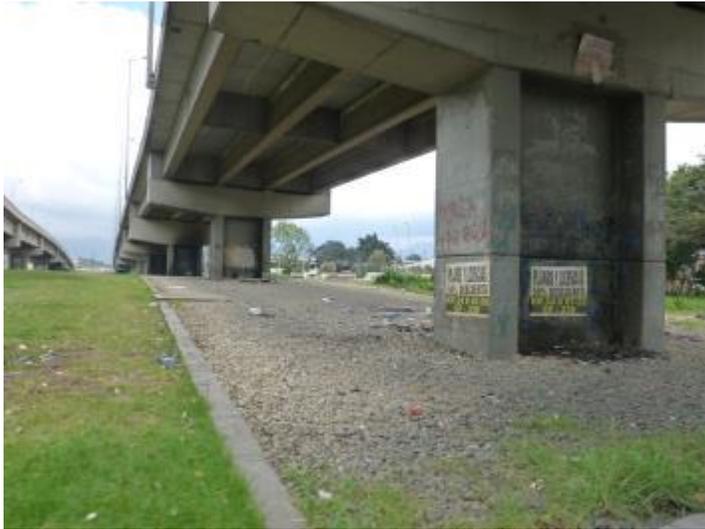
4.4 PATOLOGÍAS						
FOTOGRAFÍA	Ficha N°	2	Fecha	11	05	14
Descripción Lesión	Elaboró:		FERNANDO MOYANO

Tipo	Física		Química		x
	Lesión	Fisuras		Corrosión acero		
	Material	Concreto				
	Lugar	COLUMNAS				
Características y síntomas de la lesión						
Se realiza una inspección visual para revisar el frente de carbonatación presente en la estructura del puente vehicular.						
Investigación y/o ensayo						
Ensayos: Prueba con Fenolftaleína, Inspección visual.						
Observación: Se encuentra el frente de carbonatación a 21 mm después de 28 minutos de inspección.						
Análisis de la causa						
Del efecto: Se revisa el estado de la estructura debido a la exposición continua al Dióxido de Carbono CO ₂ , el cual actúa como elemento agresor en la pasta de concreto corroyendo el acero de refuerzo.						
De la causa: El Dióxido de carbono un componente químico que penetra por los capilares del concreto hasta llegar al medio alcalino en el cual reside el acero de refuerzo cambiando su nivel de pH.

Tratamiento o reparación						
<ul style="list-style-type: none"> • Objetivo Técnico Analizar el frente de carbonatación presente en cada puente vehicular al cual se le realizó el ensayo. • Tratamiento <ul style="list-style-type: none"> ➤ En caso de encontrar el frente de carbonatación en una profundidad mayor a 25 mm (recubrimiento mínimo del acero de refuerzo) se recomienda el uso de polímeros para recubrir el área de afectación. 						
Prevención						
Manejar un mantenimiento preventivo, durante las etapas constructivas realizar un buen uso de las técnicas y normas establecidas dadas por la experiencia.

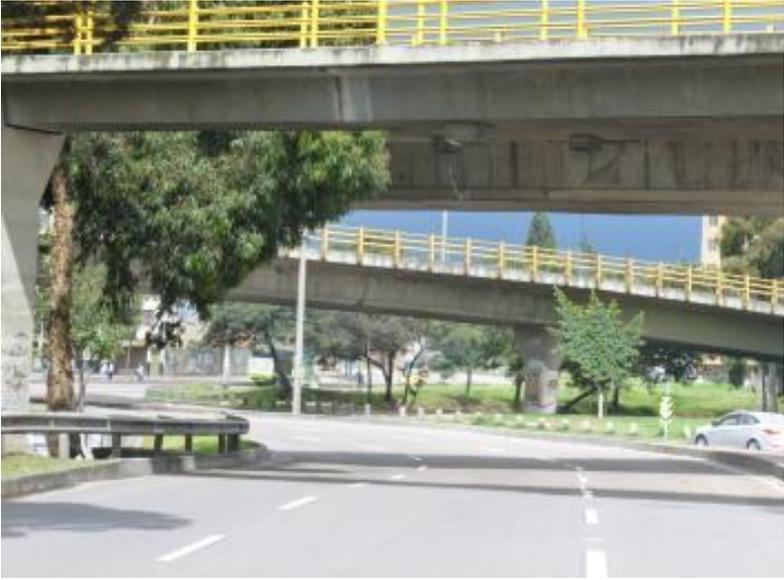
4.1 DATOS GENERALES DE LA ESTRUCTURA						
Estructura					Ficha N°	
PUENTE VEHICULAR DG 39 A SUR X KR 33					1	
Año construido	Uso	Historia Clínica	Elaboró:		Fecha

Muros de mampostería						
Muros de concreto						
Pórticos de Concreto	X					
Pórticos Metálicos						
Otro						
Cuál:						
Dirección Y						
Muros de mampostería						
Muros de concreto						
Pórticos de Concreto	X					
Pórticos Metálicos						
Otro						
Cuál:						
Observaciones: Puente vehicular ubicado sobre la Carrera 33 cruzando la Diagonal 39 A Sur con un galibo de 5.00 m, 3 carriles mixtos en ambos sentidos de flujo, Norte - Sur , Sur - norte						
SUPERESTRUCTURA						
Estado	Bueno					
Desagües	Bombeo con pendiente mínima del 2%.

4.3 DESCRIPCIÓN DE LA CALIDAD Y ESTADO						
Estado de la Estructura						
Fisuración en Estribos						NO
Fisuración en Barandas						NO
Fisuración en Vigas						NO
Fisuración en Columnas						NO
Carbonatación						NO
Calidad Materiales						
Concreto	Bueno					
Acero	No hay acero a la vista					
Unión de elementos	Bueno	Mantenimiento			REGULAR	
Calificación Preliminar Calidad Estructura	Bueno	x	Regular		Malo	
Calificación Preliminar Estado Estructura	Bueno	x	Regular		Malo	
Observaciones: La estructura se encuentra en buen estado sin ningun daño visible.

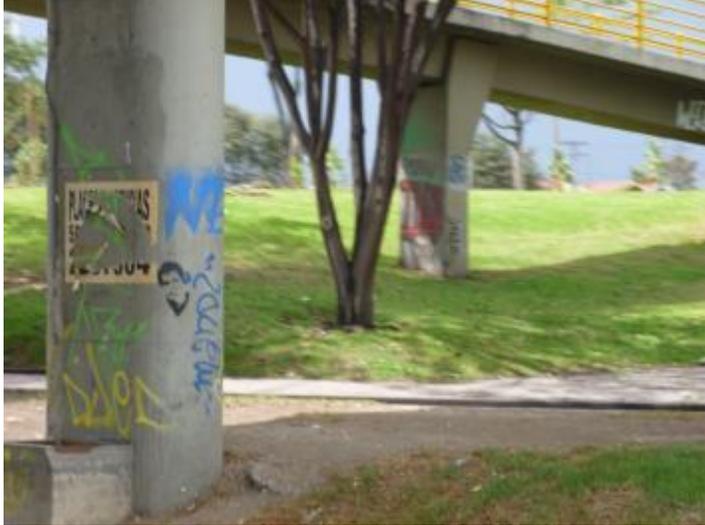
FOTOGRAFÍA	Ficha N°	2	Fecha	11	05	14	
Descripción Lesión	Elaboró:		FERNANDO MOYANO

Tipo	Física		Química		x	
	Lesión	Fisuras		Corrosión acero			
	Material	Concreto					
	Lugar	COLUMNAS					
	Características y síntomas de la lesión						
	Se realiza una inspección visual para revisar el frente de carbonatación presente en la estructura del puente vehicular.						
	Investigación y/o ensayo						
	Ensayos: Prueba con Fenolftaleína, Inspección visual.						
	Observación: No se encuentra frente de carbonatación después de penetrar 20 mm tiempo de inspección 25 minutos.						
	Análisis de la causa						
Del efecto: Se revisa el estado de la estructura debido a la exposición continua al Dióxido de Carbono CO ₂ , el cual actúa como elemento agresor en la pasta de concreto corroyendo el acero de refuerzo.							
De la causa: El Dióxido de carbono un componente químico que penetra por los capilares del concreto hasta llegar al medio alcalino en el cual reside el acero de refuerzo cambiando su nivel de pH.

Tratamiento o reparación							
<ul style="list-style-type: none"> • Objetivo Técnico Analizar el frente de carbonatación presente en cada puente vehicular al cual se le realizó el ensayo. • Tratamiento <ul style="list-style-type: none"> ➤ En caso de encontrar el frente de carbonatación en una profundidad mayor a 25 mm (recubrimiento mínimo del acero de refuerzo) se recomienda el uso de polímeros para recubrir el área de afectación. 							
Prevención							
Manejar un mantenimiento preventivo, durante las etapas constructivas realizar un buen uso de las técnicas y normas establecidas dadas por la experiencia.

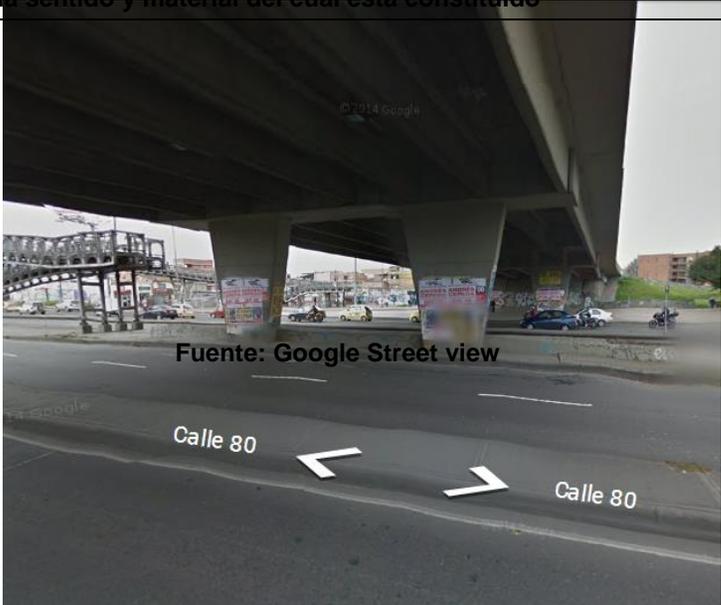
Muros de mampostería						
Muros de concreto						
Pórticos de Concreto	X					
Pórticos Metálicos						
Otro						
Cuál:						
Dirección Y						
Muros de mampostería						
Muros de concreto						
Pórticos de Concreto	X					
Pórticos Metálicos						
Otro						
Cuál:						
Observaciones: Puente vehicular ubicado sobre la Carrera 86 (Av. Ciudad de Cali) cruzando la calle 80 con 3 carriles mixtos en sentido Norte – Sur y Sur – Norte						
SUPERESTRUCTURA						
Estado	Bueno					
Desagües	Bombeo con pendiente mínima del 2%.

4.3 DESCRIPCIÓN DE LA CALIDAD Y ESTADO						
Estado de la Estructura						
Fisuración en Estribos						NO
Fisuración en Barandas						NO
Fisuración en Vigas						NO
Fisuración en Columnas						NO
Carbonatación						SI
Calidad Materiales						
Concreto	Bueno					
Acero	No hay acero a la vista					
Unión de elementos	Bueno	Mantenimiento			REGULAR	
Calificación Preliminar Calidad Estructura	Bueno	x	Regular		Malo	
Calificación Preliminar Estado Estructura	Bueno	x	Regular		Malo	
Observaciones: La estructura se encuentra en buen estado sin ningun daño estructural visible pero se observan cambios en el color del concreto.

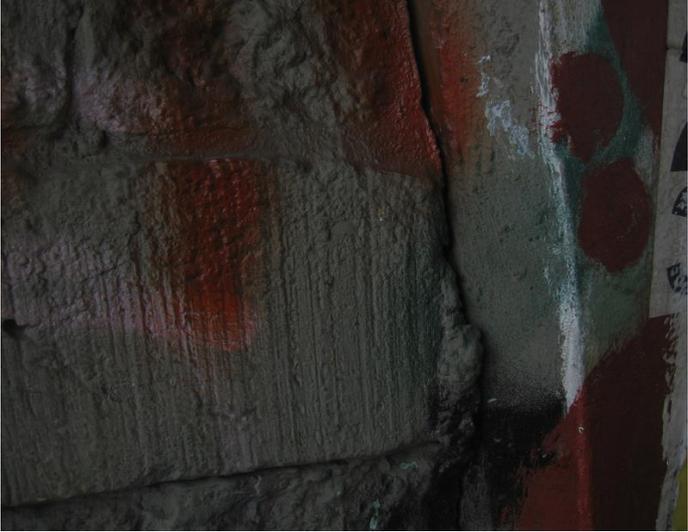
FOTOGRAFÍA	Ficha N°	2	Fecha	11	05	14	
Descripción Lesión	Elaboró:		YURI LARA PUENTES

Tipo	Física		Química		x	
	Lesión	Fisuras		Corrosión acero			
	Material	Concreto					
	Lugar	COLUMNAS					
	Características y síntomas de la lesión						
	Se realiza una inspección visual para revisar el frente de carbonatación presente en la estructura del puente vehicular.						
	Investigación y/o ensayo						
	Ensayos: Prueba con Fenolftaleína, Inspección visual.						
	Observación: Se realiza la prueba hasta una profundidad de 5 mm y no se encuentra frente de carbonatación después de 15 minutos de inspección.						
	Análisis de la causa						
Del efecto: Se revisa el estado de la estructura debido a la exposición continua al Dióxido de Carbono CO ₂ , el cual actúa como elemento agresor en la pasta de concreto, generando corrosión al acero de refuerzo.							
De la causa: El Dióxido de carbono un componente químico que penetra por los capilares del concreto hasta llegar al medio alcalino en el cual reside el acero de refuerzo cambiando su nivel de pH.

Tratamiento o reparación							
<ul style="list-style-type: none"> • Objetivo Técnico Analizar el frente de carbonatación presente en cada puente vehicular al cual se le realizó el ensayo. • Tratamiento <ul style="list-style-type: none"> ➤ En caso de encontrar el frente de carbonatación en una profundidad mayor a 25 mm (recubrimiento mínimo del acero de refuerzo) se recomienda el uso de polímeros para recubrir el área de afectación. 							
Prevención							
Manejar un mantenimiento preventivo, durante las etapas constructivas realizar un buen uso de las técnicas y normas establecidas dadas por la experiencia.

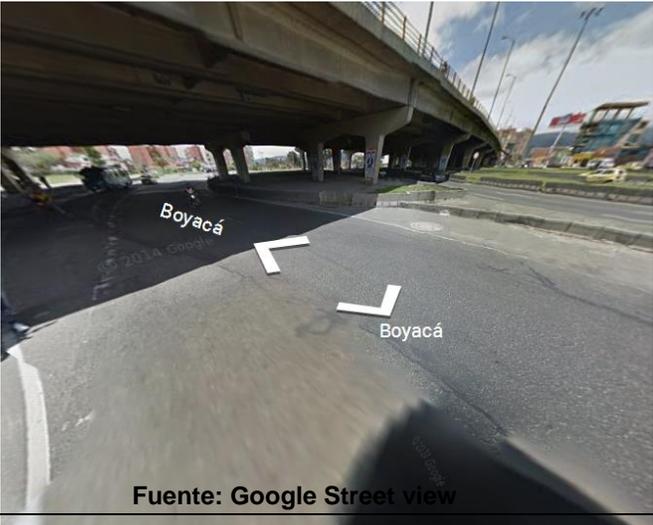
<p style="text-align: center;">Fuente: Google Street view</p>			
Muros de mampostería						
Muros de concreto						
Pórticos de Concreto	X					
Pórticos Metálicos						
Otro						
Cuál:						
Dirección Y						
Muros de mampostería						
Muros de concreto						
Pórticos de Concreto	X					
Pórticos Metálicos						
Otro						
Cuál:						
Observaciones:						
Puente vehicular ubicado sobre la Calle 80 cruzando la Av. Boyaca con 4 carriles mixtos y un carril exclusivo para transmilenio en ambos sentidos de flujo, Oriente – Occidente, Occidente - Oriente.						
SUPERESTRUCTURA						
Estado	Bueno					
Desagües	Bombeo con pendiente mínima del 2%.

4.3 DESCRIPCIÓN DE LA CALIDAD Y ESTADO						
Estado de la Estructura						
Fisuración en Estribos	NO					
Fisuración en Barandas	NO					
Fisuración en Vigas	NO					
Fisuración en Columnas	NO					
Carbonatación	SI					
Calidad Materiales						
Concreto	Bueno					
Acero	No hay acero a la vista					
Unión de elementos	Bueno	Mantenimiento			REGULAR	
Calificación Preliminar Calidad Estructura	Bueno	x	Regular		Malo	
Calificación Preliminar Estado Estructura	Bueno	x	Regular		Malo	
Observaciones:						
La estructura se encuentra en buen estado sin ningun daño estructural visible pero se observan cambios en el color del concreto.

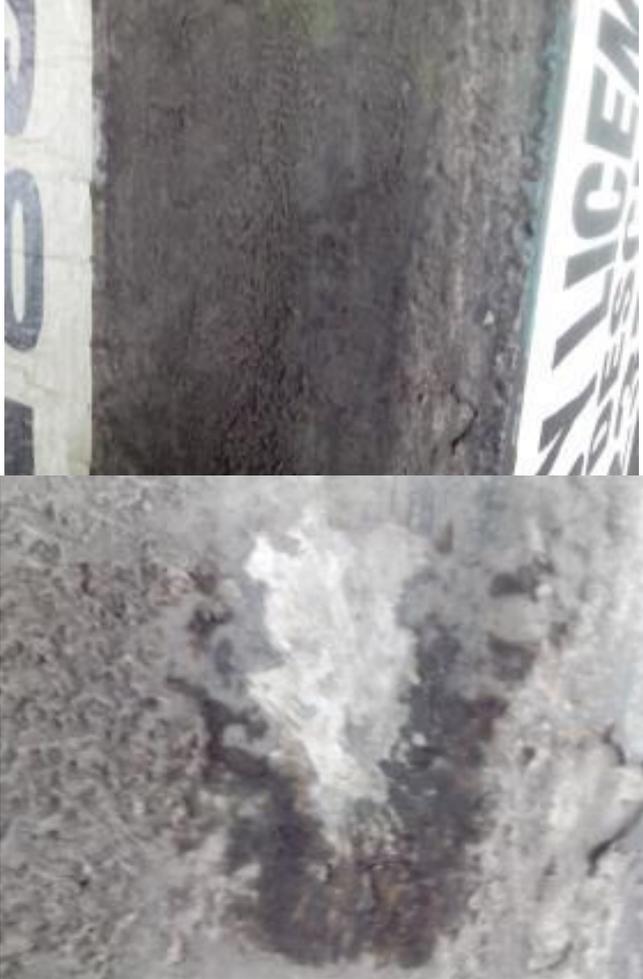
4.4 PATOLOGÍAS							
FOTOGRAFÍA	Ficha N°	2	Fecha	11	05	14	
Descripción Lesión	Elaboró:		YURI LARA PUENTES

Tipo	Física		Química		x	
	Lesión	Fisuras		Corrosión acero			
	Material	Concreto					
	Lugar	COLUMNAS					
	Características y síntomas de la lesión						
	Se realiza una inspección visual para revisar el frente de carbonatación presente en la estructura del puente vehicular.						
	Investigación y/o ensayo						
	Ensayos: Prueba con Fenolftaleína, Inspección visual.						
	Observación: Se realiza la prueba hasta una profundidad de carbonatación a 5 mm después de 15 minutos de inspección y no se encuentra el frente de carbonatación.						
	Análisis de la causa						
Del efecto: Se revisa el estado de la estructura debido a la exposición continua al Dióxido de Carbono CO ₂ , el cual actúa como elemento agresor en la pasta de concreto, generando corrosión al acero de refuerzo.							
De la causa: El Dióxido de carbono un componente químico que penetra por los capilares del concreto hasta llegar al medio alcalino en el cual reside el acero de refuerzo cambiando su nivel de pH.

Tratamiento o reparación							
<ul style="list-style-type: none"> • Objetivo Técnico Analizar el frente de carbonatación presente en cada puente vehicular al cual se le realizó el ensayo. • Tratamiento <ul style="list-style-type: none"> ➤ En caso de encontrar el frente de carbonatación en una profundidad mayor a 25 mm (recubrimiento mínimo del acero de refuerzo) se recomienda el uso de polímeros para recubrir el área de afectación. 							
Prevención							
Manejar un mantenimiento preventivo, durante las etapas constructivas realizar un buen uso de las técnicas y normas establecidas dadas por la experiencia.

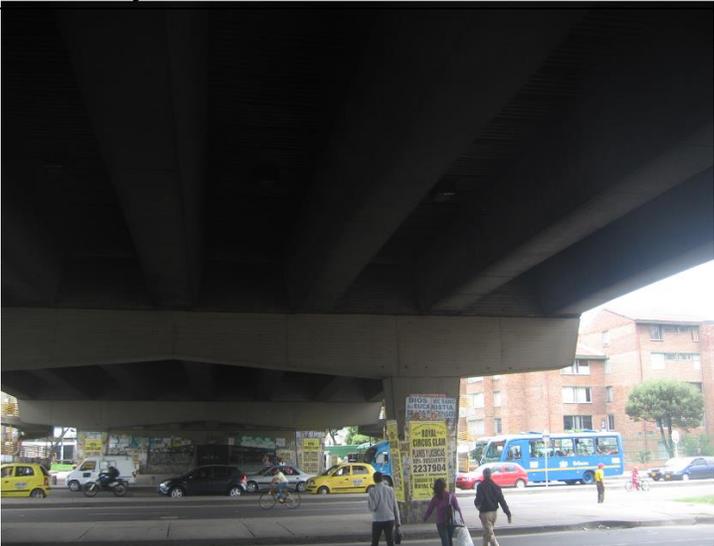
Muros de mampostería						
Muros de concreto						
Pórticos de Concreto	X					
Pórticos Metálicos						
Otro						
Cuál:						
Dirección Y						
Muros de mampostería						
Muros de concreto						
Pórticos de Concreto	X					
Pórticos Metálicos						
Otro						
Cuál:						
Observaciones: Puente vehicular ubicado sobre la calle 72 cruzando la Av. Boyaca con 3 carriles mixtos en ambos sentidos de flujo Occidente Oriente y Oriente - Occidente.						
SUPERESTRUCTURA						
Estado	Bueno					
Desagües	Bombeo con pendiente mínima del 2%.

4.3 DESCRIPCIÓN DE LA CALIDAD Y ESTADO						
Estado de la Estructura						
Fisuración en Estribos						NO
Fisuración en Barandas						NO
Fisuración en Vigas						NO
Fisuración en Columnas						NO
Carbonatación						SI
Calidad Materiales						
Concreto	Bueno					
Acero	No hay acero a la vista					
Unión de elementos	Bueno	Mantenimiento			REGULAR	
Calificación Preliminar Calidad Estructura	Bueno	x	Regular		Malo	
Calificación Preliminar Estado Estructura	Bueno	x	Regular		Malo	
Observaciones: La estructura se encuentra en buen estado sin ningun daño estructural visible pero se observan cambios en el color del concreto.
