**ESTADO DEL ARTE DE LA INCIDENCIA DEL CO₂ EN LOS PUENTES
VEHICULARES EN BOGOTÁ D.C.**

**UNIVERSIDAD CATÓLICA DE COLOMBIA
FACULTAD DE INGENIERIA
PROGRAMA DE INGENIERIA CIVIL
MODALIDAD TRABAJO DE GRADO
BOGOTA
2014**

Trabajo de Grado para Optar al Título de Ingeniero Civil

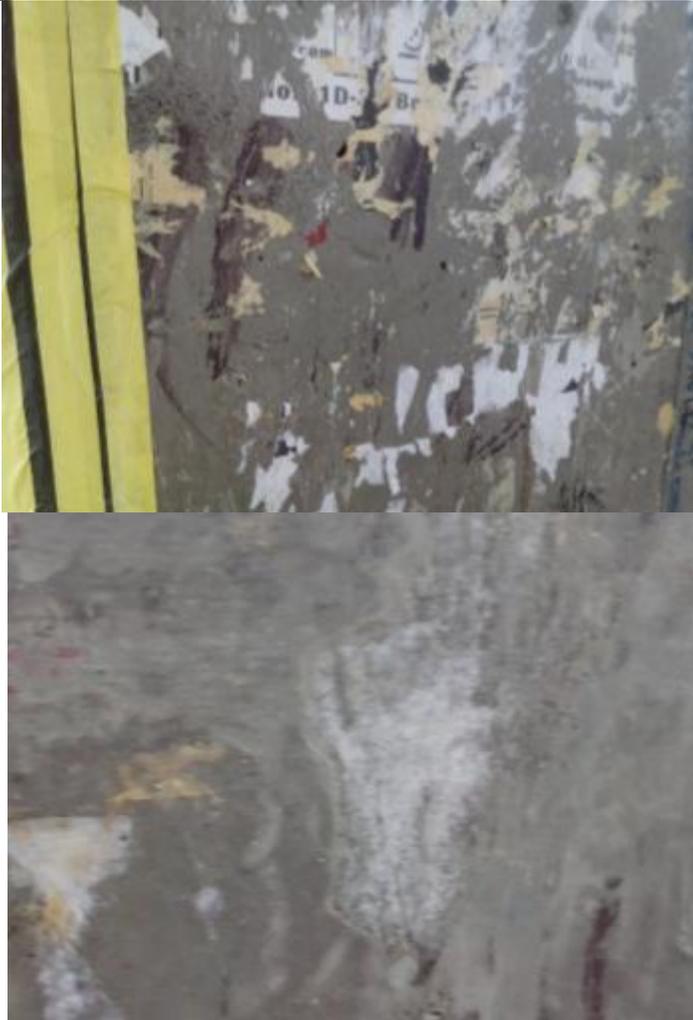
FOTOGRAFÍA	Ficha N°	2	Fecha	11	05	14
Descripción Lesión	Elaboró:		YURI LARA PUENTES

Tipo	Física		Química		x
	Lesión	Fisuras		Corrosión acero		
	Material	Concreto				
	Lugar	COLUMNAS				
Características y síntomas de la lesión						
Se realiza una inspección visual para revisar el frente de carbonatación presente en la estructura del puente vehicular.						
Investigación y/o ensayo						
Ensayos: Prueba con Fenolftaleína, Inspección visual.						
Observación: Se realiza la prueba hasta una profundidad de carbonatación a 5 mm despues de 15 minutos de inspección y no se encuentra el frente de carbonatacion.						
Análisis de la causa						
Del efecto: Se revisa el estado de la estructura debido a la exposición continua al Dióxido de Carbono CO ₂ , el cual actúa como elemento agresor en la pasta de concreto, generando corrosión al acero de refuerzo.						
De la causa: El Dióxido de carbono un componente químico que penetra por los capilares del concreto hasta llegar al medio alcalino en el cual reside el acero de refuerzo cambiando su nivel de pH.

Tratamiento o reparación						
<ul style="list-style-type: none"> • Objetivo Técnico Analizar el frente de carbonatación presente en cada puente vehicular al cual se le realizo el ensayo. • Tratamiento <ul style="list-style-type: none"> ➤ En caso de encontrar el frente de carbonatación en una profundidad mayor a 25 mm (recubrimiento mínimo del acero de refuerzo) se recomienda el uso de polímeros para recubrir el área de afectación. 						
Prevención						
Manejar un mantenimiento preventivo, durante las etapas constructivas realizar un buen uso de las técnicas y normas establecidas dadas por la experiencia.

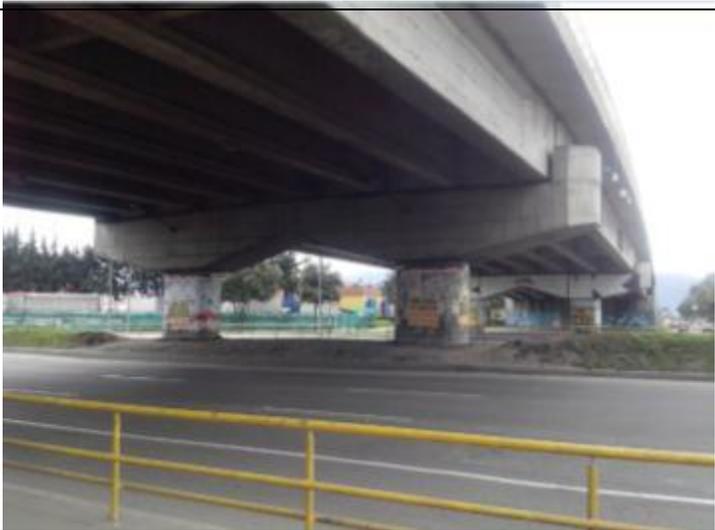
Muros de mampostería						
Muros de concreto						
Pórticos de Concreto	X					
Pórticos Metálicos						
Otro						
Cuál:						
Dirección Y						
Muros de mampostería						
Muros de concreto						
Pórticos de Concreto	X					
Pórticos Metálicos						
Otro						
Cuál:						
Observaciones: Puente vehicular ubicado sobre la Calle 63 (Av. Jose Celestino Mutis) cruzando la Carrera 86 (Av. Ciudad de Cali) con 3 carriles mixtos en ambos sentidos de flujo Occidente Oriente y Oriente - Occidente.						
SUPERESTRUCTURA						
Estado	Bueno					
Desagües	Bombeo con pendiente mínima del 2%.

4.3 DESCRIPCIÓN DE LA CALIDAD Y ESTADO						
Estado de la Estructura						
Fisuración en Estribos						NO
Fisuración en Barandas						NO
Fisuración en Vigas						NO
Fisuración en Columnas						NO
Carbonatación						NO
Calidad Materiales						
Concreto	Bueno					
Acero	No hay acero a la vista					
Unión de elementos	Bueno	Mantenimiento			REGULAR	
Calificación Preliminar Calidad Estructura	Bueno	x	Regular		Malo	
Calificación Preliminar Estado Estructura	Bueno	x	Regular		Malo	
Observaciones: La estructura se encuentra en buen estado sin ningun daño visible.

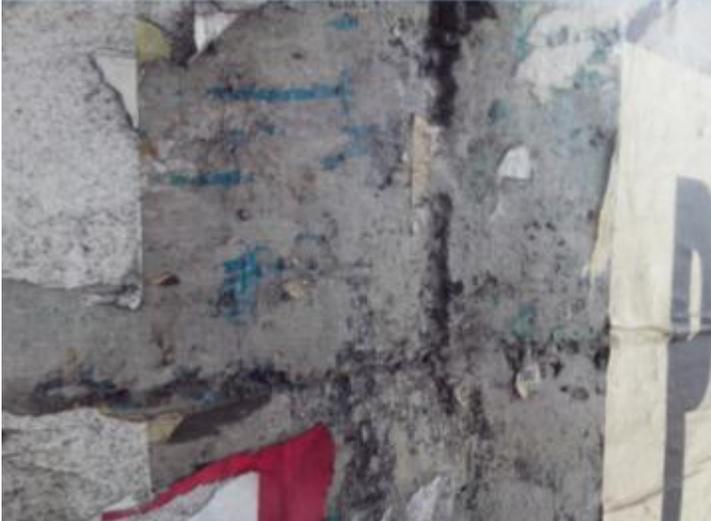
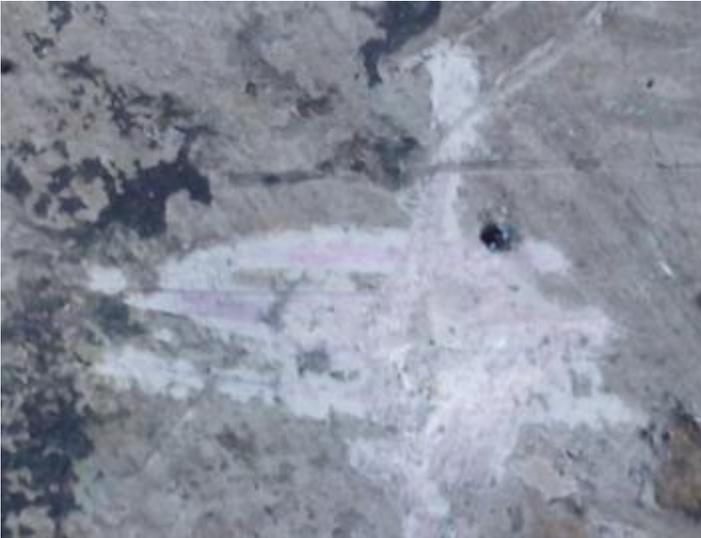
4.4 PATOLOGÍAS						
FOTOGRAFÍA	Ficha N°	2	Fecha	11	05	14
Descripción Lesión	Elaboró:		YURI LARA PUENTES

Tipo	Física		Química		x
	Lesión	Fisuras		Corrosión acero		
	Material	Concreto				
	Lugar	COLUMNAS				
Características y síntomas de la lesión						
Se realiza una inspección visual para revisar el frente de carbonatación presente en la estructura del puente vehicular.						
Investigación y/o ensayo						
Ensayos: Prueba con Fenolftaleína, Inspección visual.						
Observación: Se encuentra el frente de carbonatación a una profundidad de carbonatación a 2 mm después de 3 minutos de inspección.

Análisis de la causa					
	Del efecto: Se revisa el estado de la estructura debido a la exposición continua al Dióxido de Carbono CO ₂ el cual actúa como elemento agresor en la pasta de concreto, generando corrosión al acero de refuerzo.					
De la causa: El Dióxido de carbono un componente químico que penetra por los capilares del concreto hasta llegar al medio alcalino en el cual reside el acero de refuerzo cambiando su nivel de pH.

Tratamiento o reparación						
<ul style="list-style-type: none"> • Objetivo Técnico Analizar el frente de carbonatación presente en cada puente vehicular al cual se le realizó el ensayo. • Tratamiento <ul style="list-style-type: none"> ➤ En caso de encontrar el frente de carbonatación en una profundidad mayor a 25 mm (recubrimiento mínimo del acero de refuerzo) se recomienda el uso de polímeros para recubrir el área de afectación. 						
Prevención						
Manejar un mantenimiento preventivo, durante las etapas constructivas realizar un buen uso de las técnicas y normas establecidas dadas por la experiencia.

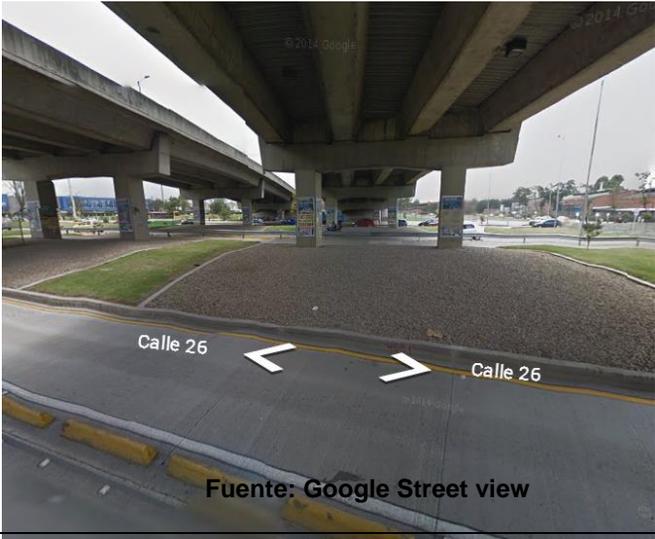
Muros de mampostería						
Muros de concreto						
Pórticos de Concreto	X					
Pórticos Metálicos						
Otro						
Cuál:						
Dirección Y						
Muros de mampostería						
Muros de concreto						
Pórticos de Concreto	X					
Pórticos Metálicos						
Otro						
Cuál:						
Observaciones: Puente vehicular ubicado sobre la Carrera 86 cruzando la calle 26 con 3 carriles mixtos sentido Norte – Sur y Sur – Norte.						
SUPERESTRUCTURA						
Estado	Bueno					
Desagües	Bombeo con pendiente mínima del 2%.

4.3 DESCRIPCIÓN DE LA CALIDAD Y ESTADO						
Estado de la Estructura						
Fisuración en Estribos						NO
Fisuración en Barandas						NO
Fisuración en Vigas						NO
Fisuración en Columnas						NO
Carbonatación						SI
Calidad Materiales						
Concreto	Bueno					
Acero	No hay acero a la vista					
Unión de elementos	Bueno	Mantenimiento			REGULAR	
Calificación Preliminar Calidad Estructura	Bueno	x	Regular		Malo	
Calificación Preliminar Estado Estructura	Bueno	x	Regular		Malo	
Observaciones: La estructura se encuentra en buen estado sin ningun daño estructural visible pero se observan cambios en el color del concreto.

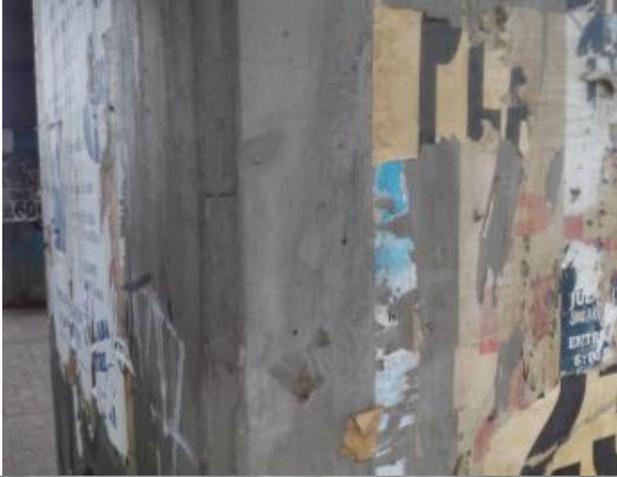
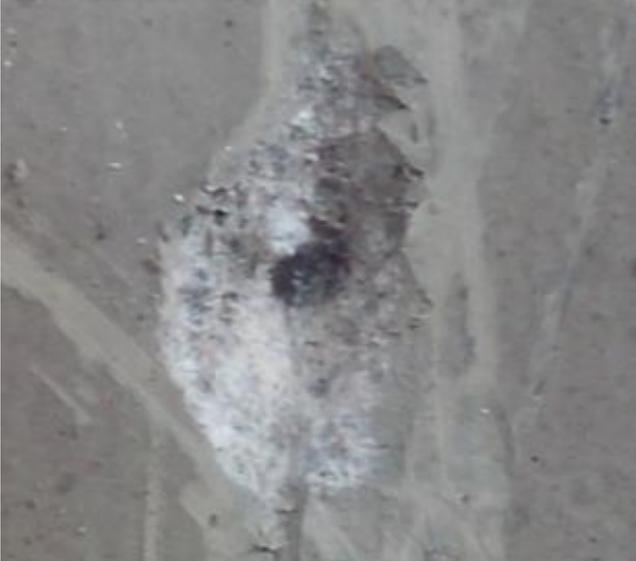
FOTOGRAFÍA						
	Ficha N°	2	Fecha	11	05	14
Descripción Lesión	Elaboró:		YURI LARA PUEENTES

Tipo	Física		Química		x
	Lesión	Fisuras		Corrosión acero		
	Material	Concreto				
	Lugar	COLUMNAS				
Características y síntomas de la lesión						
Se realiza una inspección visual para revisar el frente de carbonatación presente en la estructura del puente vehicular.						
Investigación y/o ensayo						
Ensayos: Prueba con Fenolftaleína, Inspección visual.						
Observación: Se realiza la prueba hasta una profundidad de carbonatación a 10 mm después de 15 minutos de inspección y no se encuentra el frente de carbonatación.						
Análisis de la causa						
Del efecto: Se revisa el estado de la estructura debido a la exposición continua al Dióxido de Carbono CO ₂ , el cual actúa como elemento agresor en la pasta de concreto, generando corrosión al acero de refuerzo.						
De la causa: El Dióxido de carbono un componente químico que penetra por los capilares del concreto hasta llegar al medio alcalino en el cual reside el acero de refuerzo cambiando su nivel de pH.

Tratamiento o reparación						
<ul style="list-style-type: none"> • Objetivo Técnico Analizar el frente de carbonatación presente en cada puente vehicular al cual se le realizó el ensayo. • Tratamiento <ul style="list-style-type: none"> ➤ En caso de encontrar el frente de carbonatación en una profundidad mayor a 25 mm (recubrimiento mínimo del acero de refuerzo) se recomienda el uso de polímeros para recubrir el área de afectación. 						
Prevención						
Manejar un mantenimiento preventivo, durante las etapas constructivas realizar un buen uso de las técnicas y normas establecidas dadas por la experiencia.

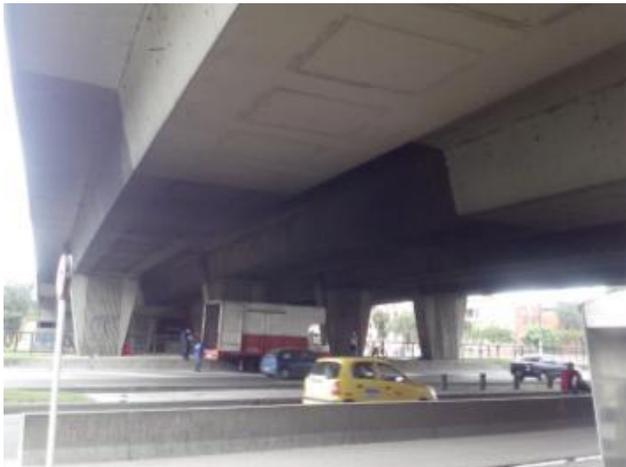
Muros de mampostería						
Muros de concreto						
Pórticos de Concreto	X					
Pórticos Metálicos						
Otro						
Cuál:						
Dirección Y						
Muros de mampostería						
Muros de concreto						
Pórticos de Concreto	X					
Pórticos Metálicos						
Otro						
Cuál:						
Observaciones: Puente vehicular ubicado sobre la Av. Esperanza cruzando la Av. Boyaca con 3 carriles mixtos en ambos sentidos de flujo Occidente Oriente, Oriente - Occidente.						
SUPERESTRUCTURA						
Estado	Bueno					
Desagües	Bombeo con pendiente mínima del 2%.

4.3 DESCRIPCIÓN DE LA CALIDAD Y ESTADO						
Estado de la Estructura						
Fisuración en Estribos						NO
Fisuración en Barandas						NO
Fisuración en Vigas						NO
Fisuración en Columnas						NO
Carbonatación						NO
Calidad Materiales						
Concreto	Bueno					
Acero	No hay acero a la vista					
Unión de elementos	Bueno	Mantenimiento			REGULAR	
Calificación Preliminar Calidad Estructura	Bueno	x	Regular		Malo	
Calificación Preliminar Estado Estructura	Bueno	x	Regular		Malo	
Observaciones: La estructura se encuentra en buen estado sin ningun daño estructural visible pero se observan cambios en las tonalidades del concreto.

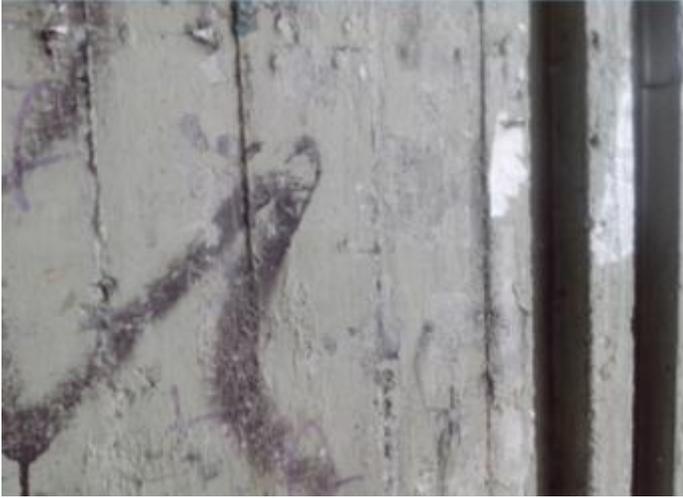
FOTOGRAFÍA	Ficha N°	2	Fecha	11	05	14
Descripción Lesión	Elaboró: YURI LARA PUENTES

Tipo	Física		Química		x
	Lesión	Fisuras		Corrosión acero		
	Material	Concreto				
	Lugar	COLUMNAS				
Características y síntomas de la lesión						
Se realiza una inspección visual para revisar el frente de carbonatación presente en la estructura del puente vehicular.						
Investigación y/o ensayo						
Ensayos: Prueba con Fenolftaleína, Inspección visual.						
Observación: Se realiza la prueba hasta una profundidad de 3 mm y no se encuentra frente de carbonatación después de 15 minutos de inspección.						
Análisis de la causa						
Del efecto:						
Se revisa el estado de la estructura debido a la exposición continua al Dióxido de Carbono CO ₂ , el cual actúa como elemento agresor en la pasta de concreto, generando corrosión al acero de refuerzo.						
De la causa:						
El Dióxido de carbono un componente químico que penetra por los capilares del concreto hasta llegar al medio alcalino en el cual reside el acero de refuerzo cambiando su nivel de pH.

Tratamiento o reparación						
<ul style="list-style-type: none"> • Objetivo Técnico Analizar el frente de carbonatación presente en cada puente vehicular al cual se le realizó el ensayo. • Tratamiento <ul style="list-style-type: none"> ➤ En caso de encontrar el frente de carbonatación en una profundidad mayor a 25 mm (recubrimiento mínimo del acero de refuerzo) se recomienda el uso de polímeros para recubrir el área de afectación. 						
Prevención						
Manejar un mantenimiento preventivo, durante las etapas constructivas realizar un buen uso de las técnicas y normas establecidas dadas por la experiencia.

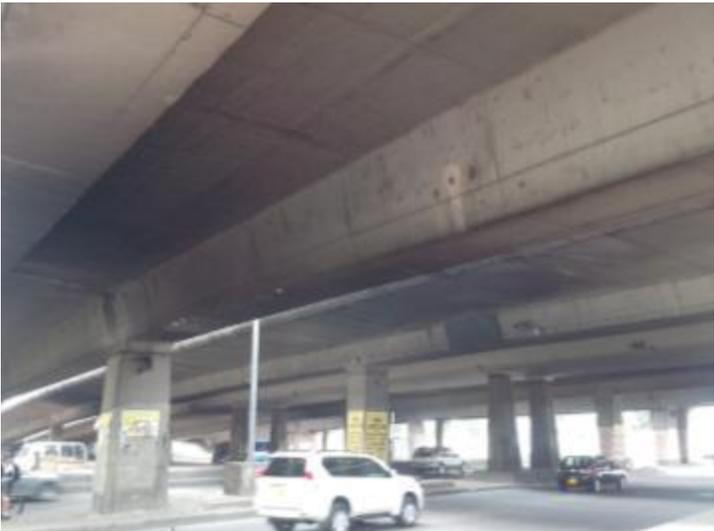
4.1 DATOS GENERALES DE LA ESTRUCTURA						
Estructura					Ficha N°	
PUENTE VEHICULAR AV. BOYACA X CALLE 26					1	
Año construido	Uso	Historia Clínica	Elaboró:	Fecha

Muros de mampostería						
Muros de concreto						
Pórticos de Concreto	X					
Pórticos Metálicos						
Otro						
Cuál:						
Dirección Y						
Muros de mampostería						
Muros de concreto						
Pórticos de Concreto	X					
Pórticos Metálicos						
Otro						
Cuál:						
Observaciones:						
Puente vehicular ubicado sobre la calle 26 cruzando la Av. Boyaca con 3 carriles mixtos y un carril exclusivo para transmilenio en ambos sentidos de flujo, Oriente – Occidente y Occidente – Oriente.						
SUPERESTRUCTURA						
Estado	Bueno					
Desagües	Bombeo con pendiente mínima del 2%.

4.3 DESCRIPCIÓN DE LA CALIDAD Y ESTADO						
Estado de la Estructura						
Fisuración en Estribos						NO
Fisuración en Barandas						NO
Fisuración en Vigas						NO
Fisuración en Columnas						NO
Carbonatación						SI
Calidad Materiales						
Concreto	Bueno					
Acero	No hay acero a la vista					
Unión de elementos	Bueno	Mantenimiento			REGULAR	
Calificación Preliminar Calidad Estructura	Bueno	x	Regular		Malo	
Calificación Preliminar Estado Estructura	Bueno	x	Regular		Malo	
Observaciones:						
La estructura se encuentra en buen estado sin ningun daño estructural visible pero se observan cambios en el color del concreto y agrietamientos el las vigas.

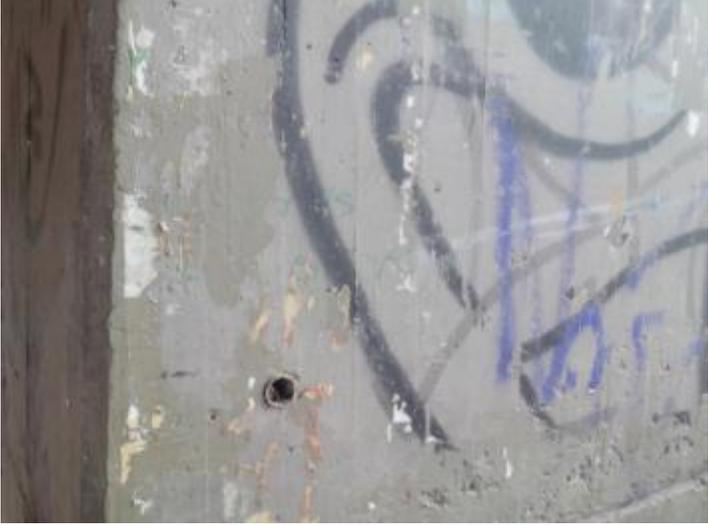
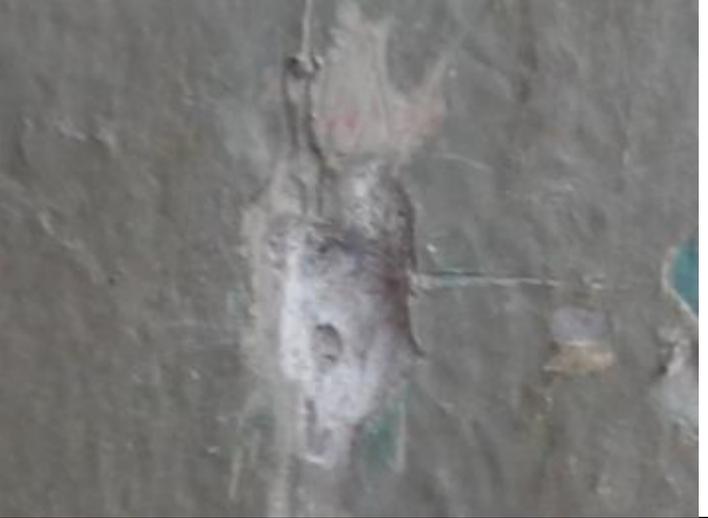
4.4 PATOLOGÍAS						
FOTOGRAFÍA	Ficha N°	2	Fecha	11	05	14
Descripción Lesión	Elaboró:		YURI LARA PUENTES

Material	Concreto				
	Lugar	COLUMNAS				
Características y síntomas de la lesión						
Se realiza una inspección visual para revisar el frente de carbonatación presente en la estructura del puente vehicular.						
Investigación y/o ensayo						
Ensayos: Prueba con Fenolftaleína, Inspección visual.						
Observación: Se realiza la prueba hasta una profundidad de 5 mm y no se encuentra frente de carbonatación después de 15 minutos de inspección.						
Análisis de la causa						
Del efecto: Se revisa el estado de la estructura debido a la exposición continua al Dióxido de Carbono CO ₂ , el cual actúa como elemento agresor en la pasta de concreto, generando corrosión al acero de refuerzo.						
De la causa: El Dióxido de carbono un componente químico que penetra por los capilares del concreto hasta llegar al medio alcalino en el cual reside el acero de refuerzo cambiando su nivel de pH.

Tratamiento o reparación						
<ul style="list-style-type: none"> • Objetivo Técnico Analizar el frente de carbonatación presente en cada puente vehicular al cual se le realizó el ensayo. • Tratamiento <ul style="list-style-type: none"> ➤ En caso de encontrar el frente de carbonatación en una profundidad mayor a 25 mm (recubrimiento mínimo del acero de refuerzo) se recomienda el uso de polímeros para recubrir el área de afectación. 						
Prevención						
Manejar un mantenimiento preventivo, durante las etapas constructivas realizar un buen uso de las técnicas y normas establecidas dadas por la experiencia.

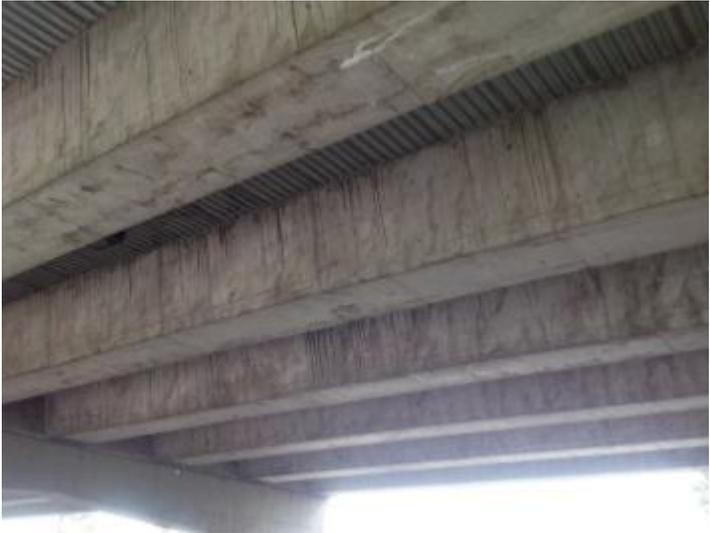
4.1 DATOS GENERALES DE LA ESTRUCTURA						
Estructura					Ficha N°	
PUENTE VEHICULAR AV. ROJAS X CALLE 26					1	
Año construido	Uso	Historia Clínica	Elaboró:	Fecha

Muros de mampostería						
Muros de concreto						
Pórticos de Concreto	X					
Pórticos Metálicos						
Otro						
Cuál:						
Dirección Y						
Muros de mampostería						
Muros de concreto						
Pórticos de Concreto	X					
Pórticos Metálicos						
Otro						
Cuál:						
Observaciones: Puente vehicular ubicado sobre la Av. Rojas cruzando la calle 26 con 3 carriles mixtos sentido Norte – Sur y Sur – Norte.						
SUPERESTRUCTURA						
Estado	Bueno					
Desagües	Bombeo con pendiente mínima del 2%.

4.3 DESCRIPCIÓN DE LA CALIDAD Y ESTADO						
Estado de la Estructura						
Fisuración en Estribos						NO
Fisuración en Barandas						NO
Fisuración en Vigas						NO
Fisuración en Columnas						NO
Carbonatación						SI
Calidad Materiales						
Concreto	Bueno					
Acero	No hay acero a la vista					
Unión de elementos	Bueno	Mantenimiento			REGULAR	
Calificación Preliminar Calidad Estructura	Bueno	x	Regular		Malo	
Calificación Preliminar Estado Estructura	Bueno	x	Regular		Malo	
Observaciones: La estructura se encuentra en buen estado sin ningun daño estructural visible pero se observan cambios en el color del concreto.

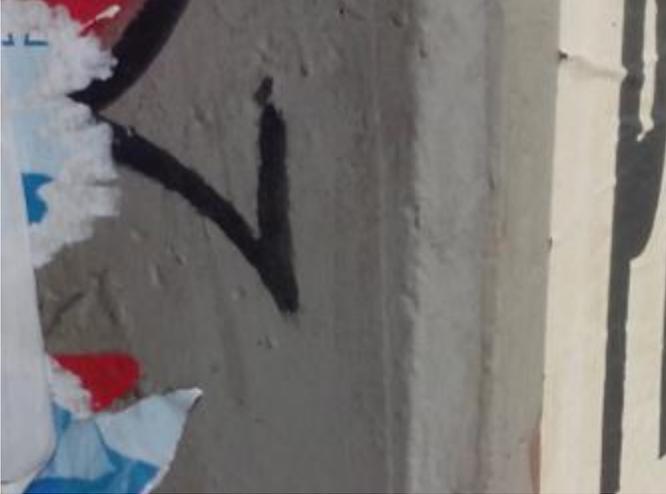
FOTOGRAFÍA	Ficha N°	2	Fecha	11	05	14
Descripción Lesión	Elaboró:		YURI LARA PUENTES

Tipo	Física		Química		x
	Lesión	Fisuras		Corrosión acero		
	Material	Concreto				
	Lugar	COLUMNAS				
Características y síntomas de la lesión						
Se realiza una inspección visual para revisar el frente de carbonatación presente en la estructura del puente vehicular.						
Investigación y/o ensayo						
Ensayos: Prueba con Fenolftaleína, Inspección visual.						
Observación: Se realiza la prueba hasta una profundidad de 10 mm y no se encuentra frente de carbonatación después de 15 minutos de inspección.						
Análisis de la causa						
Del efecto: Se revisa el estado de la estructura debido a la exposición continua al Dióxido de Carbono CO ₂ el cual actúa como elemento agresor en la pasta de concreto, generando corrosión al acero de refuerzo.						
De la causa: El Dióxido de carbono un componente químico que penetra por los capilares del concreto hasta llegar al medio alcalino en el cual reside el acero de refuerzo cambiando su nivel de pH.

Tratamiento o reparación						
<ul style="list-style-type: none"> • Objetivo Técnico Analizar el frente de carbonatación presente en cada puente vehicular al cual se le realizó el ensayo. • Tratamiento <ul style="list-style-type: none"> ➤ En caso de encontrar el frente de carbonatación en una profundidad mayor a 25 mm (recubrimiento mínimo del acero de refuerzo) se recomienda el uso de polímeros para recubrir el área de afectación. 						
Prevención						
Manejar un mantenimiento preventivo, durante las etapas constructivas realizar un buen uso de las técnicas y normas establecidas dadas por la experiencia.

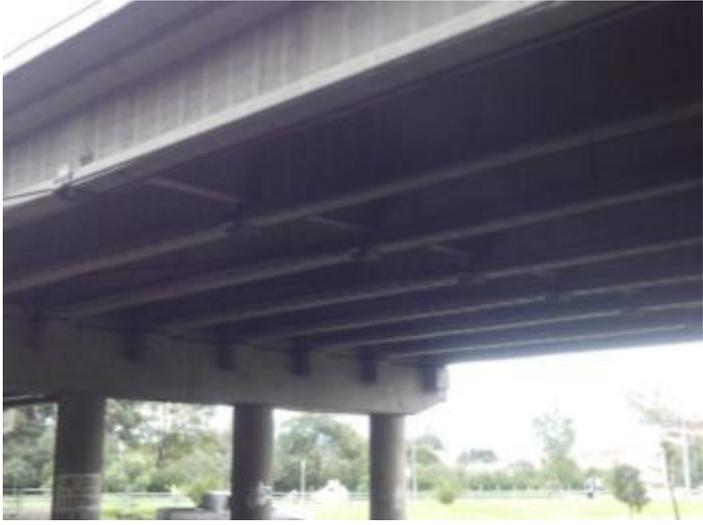
4.1 DATOS GENERALES DE LA ESTRUCTURA						
Estructura					Ficha N°	
PUENTE VEHICULAR AV. CARRERA 68 X CALLE 26					1	
Año construido	Uso	Historia Clínica	Elaboró:	Fecha

Muros de mampostería						
Muros de concreto						
Pórticos de Concreto	X					
Pórticos Metálicos						
Otro						
Cuál:						
Dirección Y						
Muros de mampostería						
Muros de concreto						
Pórticos de Concreto	X					
Pórticos Metálicos						
Otro						
Cuál:						
Observaciones: Puente vehicular ubicado sobre la Carrera 68 cruzando la calle 26 con 3 carriles mixtos en ambos sentidos de flujo, Norte - Sur y Sur - norte						
SUPERESTRUCTURA						
Estado	Bueno					
Desagües	Bombeo con pendiente mínima del 2%.

4.3 DESCRIPCIÓN DE LA CALIDAD Y ESTADO						
Estado de la Estructura						
Fisuración en Estribos						NO
Fisuración en Barandas						NO
Fisuración en Vigas						NO
Fisuración en Columnas						NO
Carbonatación						SI
Calidad Materiales						
Concreto	Bueno					
Acero	No hay acero a la vista					
Unión de elementos	Bueno	Mantenimiento			REGULAR	
Calificación Preliminar Calidad Estructura	Bueno	x	Regular		Malo	
Calificación Preliminar Estado Estructura	Bueno	x	Regular		Malo	
Observaciones: La estructura se encuentra en buen estado sin ningun daño estructural visible pero se observan cambios en el color del concreto.

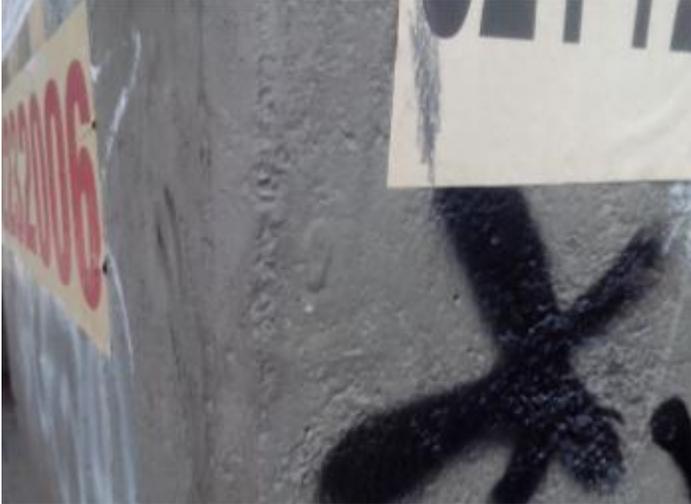
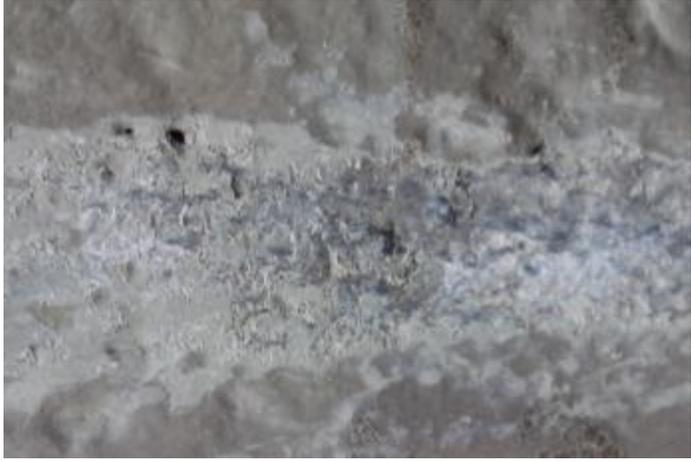
4.4 PATOLOGÍAS							
FOTOGRAFÍA	Ficha N°	2	Fecha	11	05	14	
Descripción Lesión	Elaboró:		YURI LARA PUENTES

Tipo	Física		Química		x	
	Lesión	Fisuras		Corrosión acero			
	Material	Concreto					
	Lugar	COLUMNAS					
	Características y síntomas de la lesión						
	Se realiza una inspección visual para revisar el frente de carbonatación presente en la estructura del puente vehicular.						
	Investigación y/o ensayo						
	Ensayos: Prueba con Fenolftaleína, Inspección visual.						
	Observación: Se realiza la prueba hasta una profundidad de 5 mm y no se encuentra frente de carbonatación después de 15 minutos de inspección.						
	Análisis de la causa						
Del efecto: Se revisa el estado de la estructura debido a la exposición continua al Dióxido de Carbono CO ₂ el cual actúa como elemento agresor en la pasta de concreto, generando corrosión al acero de refuerzo.							
De la causa: El Dióxido de carbono un componente químico que penetra por los capilares del concreto hasta llegar al medio alcalino en el cual reside el acero de refuerzo cambiando su nivel de pH.

Tratamiento o reparación							
<ul style="list-style-type: none"> • Objetivo Técnico Analizar el frente de carbonatación presente en cada puente vehicular al cual se le realizó el ensayo. • Tratamiento <ul style="list-style-type: none"> ➤ En caso de encontrar el frente de carbonatación en una profundidad mayor a 25 mm (recubrimiento mínimo del acero de refuerzo) se recomienda el uso de polímeros para recubrir el área de afectación. 							
Prevención							
Manejar un mantenimiento preventivo, durante las etapas constructivas realizar un buen uso de las técnicas y normas establecidas dadas por la experiencia.

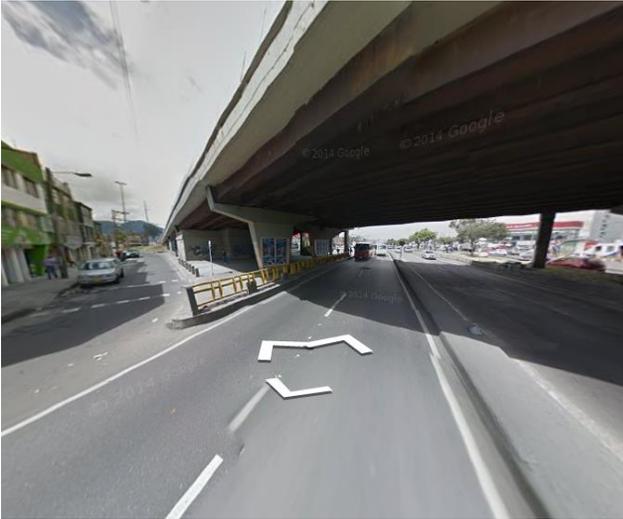
4.1 DATOS GENERALES DE LA ESTRUCTURA						
Estructura					Ficha N°	
PUENTE VEHICULAR CALLE 72 X AV. CARRERA 68					1	
Año construido	Uso	Historia Clínica	Elaboró:	Fecha

Fuente: Google Street view		
Muros de mampostería						
Muros de concreto						
Pórticos de Concreto						
Pórticos Metálicos	X					
Otro						
Cuál:						
Dirección Y						
Muros de mampostería						
Muros de concreto						
Pórticos de Concreto	X					
Pórticos Metálicos						
Otro						
Cuál:						
Observaciones: Puente vehicular ubicado sobre la Calle 72 cruzando la Carrera 68 con 3 carriles mixtos en ambos sentidos de flujo, Oriente – Occidente y Occidente – Oriente.						
SUPERESTRUCTURA						
Estado	Bueno					
Desagües	Bombeo con pendiente mínima del 2%.

4.3 DESCRIPCIÓN DE LA CALIDAD Y ESTADO						
Estado de la Estructura						
Fisuración en Estribos			NO			
Fisuración en Barandas			NO			
Fisuración en Vigas			NO			
Fisuración en Columnas			NO			
Carbonatación			SI			
Calidad Materiales						
Concreto			Bueno			
Acero			No hay acero a la vista			
Unión de elementos	Bueno	Mantenimiento	REGULAR			
Calificación Preliminar Calidad Estructura		Bueno	x	Regular		Malo
Calificación Preliminar Estado Estructura		Bueno	x	Regular		Malo
Observaciones: La estructura se encuentra en buen estado sin ningun daño estructural visible pero se observan cambios en el color del concreto.

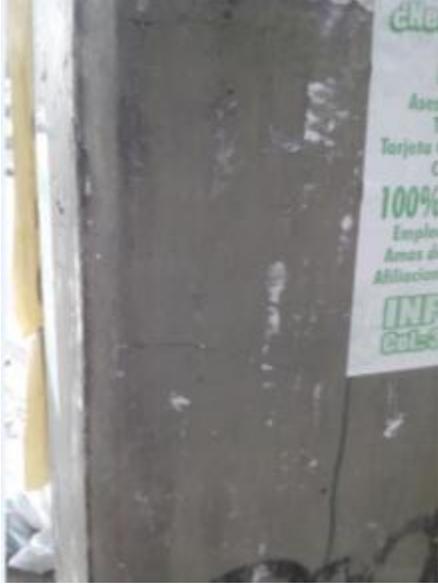
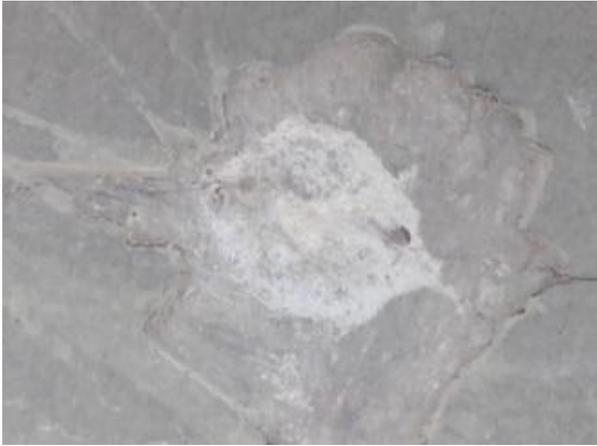
4.4 PATOLOGÍAS							
FOTOGRAFÍA	Ficha N°	2	Fecha	11	05	14	
Descripción Lesión	Elaboró:		YURI LARA PUENTES				
<div style="display: flex; flex-direction: column; align-items: center;">

</div>	Tipo	Física		Química		x	
	Lesión	Fisuras		Corrosión acero			
	Material	Concreto					
	Lugar	COLUMNAS					
	Características y síntomas de la lesión						
	Se realiza una inspección visual para revisar el frente de carbonatación presente en la estructura del puente vehicular.						
	Investigación y/o ensayo						
	Ensayos: Prueba con Fenolftaleína, Inspección visual.						
	Observación: Se realiza la prueba hasta una profundidad de 5 mm y no se encuentra frente de carbonatación después de 15 minutos de inspección.						
	Análisis de la causa						
Del efecto: Se revisa el estado de la estructura debido a la exposición continua al Dióxido de Carbono CO ₂ el cual actúa como elemento agresor en la pasta de concreto, generando corrosión al acero de refuerzo.

De la causa: El Dióxido de carbono un componente químico que penetra por los capilares del concreto hasta llegar al medio alcalino en el cual reside el acero de refuerzo cambiando su nivel de pH.							
Tratamiento o reparación							
<ul style="list-style-type: none"> • Objetivo Técnico Analizar el frente de carbonatación presente en cada puente vehicular al cual se le realizó el ensayo. • Tratamiento <ul style="list-style-type: none"> ➤ En caso de encontrar el frente de carbonatación en una profundidad mayor a 25 mm (recubrimiento mínimo del acero de refuerzo) se recomienda el uso de polímeros para recubrir el área de afectación. 							
Prevención							
Manejar un mantenimiento preventivo, durante las etapas constructivas realizar un buen uso de las técnicas y normas establecidas dadas por la experiencia.

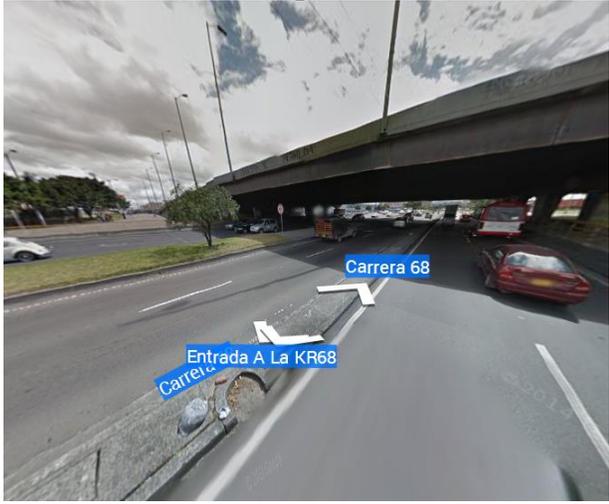
4.1 DATOS GENERALES DE LA ESTRUCTURA						
Estructura					Ficha N°	
PUENTE VEHICULAR CALLE 80 X AV. CARRERA 68					1	
Año construido	Uso	Historia Clínica	Elaboró:		Fecha

Muros de concreto						
Pórticos de Concreto						
Pórticos Metálicos	X					
Otro						
Cuál:						
Dirección Y						
Muros de mampostería						
Muros de concreto						
Pórticos de Concreto	X					
Pórticos Metálicos						
Otro						
Cuál:						
Observaciones: Puente vehicular ubicado sobre la calle 80 cruzando la carrera 68 con 4 carriles mixtos y un carril exclusivo para transmilenio en ambos sentidos de flujo, Norte - Sur , Sur - norte						
SUPERESTRUCTURA						
Estado	Bueno					
Desagües	Bombeo con pendiente mínima del 2%.

4.3 DESCRIPCIÓN DE LA CALIDAD Y ESTADO						
Estado de la Estructura						
Fisuración en Estribos						NO
Fisuración en Barandas						NO
Fisuración en Vigas						NO
Fisuración en Columnas						NO
Carbonatación						SI
Calidad Materiales						
Concreto	Bueno					
Acero	No hay acero a la vista					
Unión de elementos	Bueno	Mantenimiento			REGULAR	
Calificación Preliminar Calidad Estructura	Bueno	x	Regular		Malo	
Calificación Preliminar Estado Estructura	Bueno	x	Regular		Malo	
Observaciones: La estructura se encuentra en buen estado sin ningun daño estructural visible pero se observan cambios en el color del concreto.

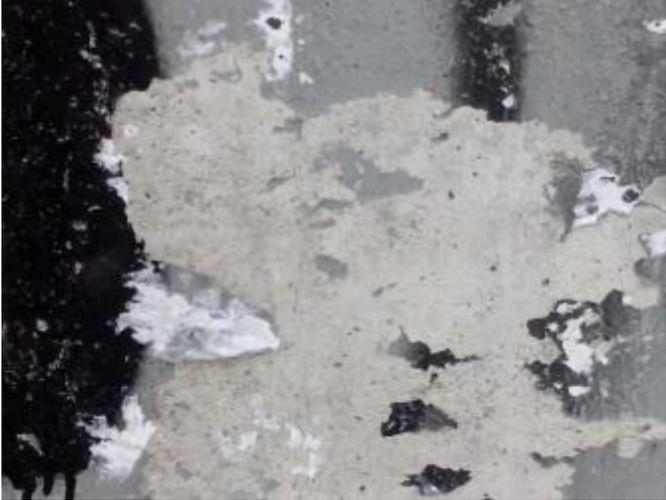
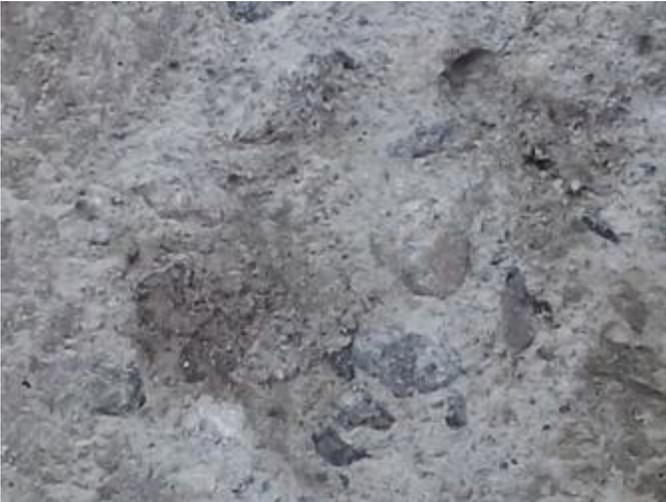
4.4 PATOLOGÍAS							
FOTOGRAFÍA	Ficha N°	2	Fecha	11	05	14	
Descripción Lesión	Elaboró:		YURI LARA PUENTES

Tipo	Física		Química		x	
	Lesión	Fisuras		Corrosión acero			
	Material	Concreto					
	Lugar	COLUMNAS					
	Características y síntomas de la lesión						
	Se realiza una inspección visual para revisar el frente de carbonatación presente en la estructura del puente vehicular.						
	Investigación y/o ensayo						
	Ensayos: Prueba con Fenolftaleína, Inspección visual.						
	Observación: Se realiza la prueba hasta una profundidad de 5 mm y no se encuentra frente de carbonatación después de 15 minutos de inspección.						
	Análisis de la causa						
Del efecto: Se revisa el estado de la estructura debido a la exposición continua al Dióxido de Carbono CO ₂ , el cual actúa como elemento agresor en la pasta de concreto, generando corrosión al acero de refuerzo.							
De la causa: El Dióxido de carbono un componente químico que penetra por los capilares del concreto hasta llegar al medio alcalino en el cual reside el acero de refuerzo cambiando su nivel de pH.

Tratamiento o reparación							
<ul style="list-style-type: none"> • Objetivo Técnico Analizar el frente de carbonatación presente en cada puente vehicular al cual se le realizó el ensayo. • Tratamiento <ul style="list-style-type: none"> ➤ En caso de encontrar el frente de carbonatación en una profundidad mayor a 25 mm (recubrimiento mínimo del acero de refuerzo) se recomienda el uso de polímeros para recubrir el área de afectación. 							
Prevención							
Manejar un mantenimiento preventivo, durante las etapas constructivas realizar un buen uso de las técnicas y normas establecidas dadas por la experiencia.

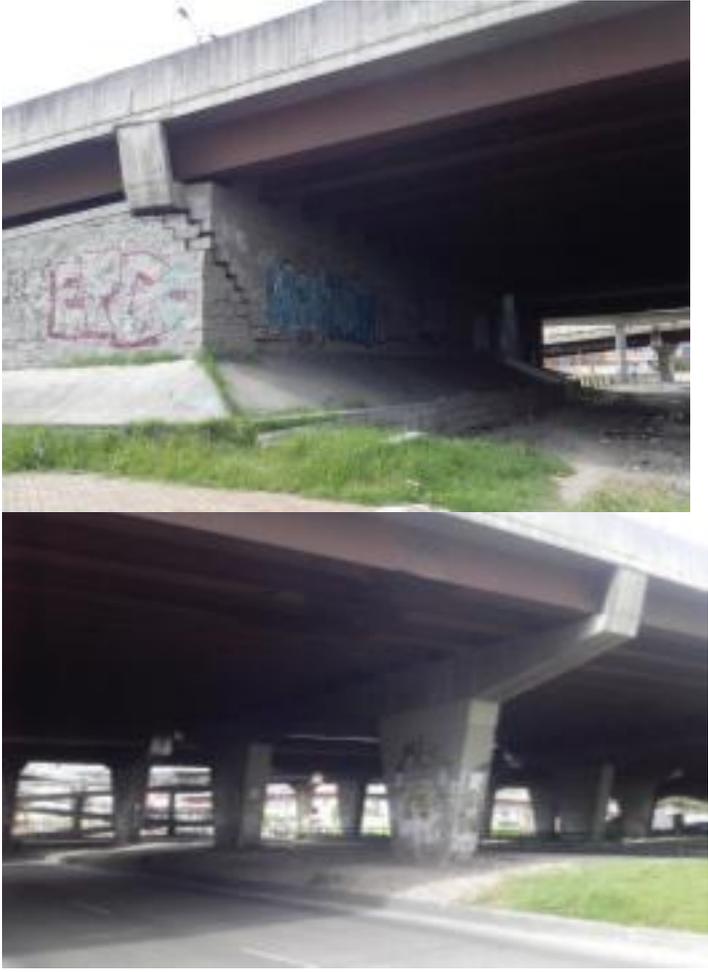
Muros de mampostería				
Muros de concreto				
Pórticos de Concreto				
Pórticos Metálicos	X			
Otro				
Cuál:				
Dirección Y				
Muros de mampostería				
Muros de concreto				
Pórticos de Concreto	X			
Pórticos Metálicos				
Otro				
Cuál:				
<p>Observaciones: Puente vehicular ubicado sobre la calle 80 cruzando la Carrera 30 con 4 carriles mixtos y un carril doble exclusivo para transmilenio en ambos sentidos de flujo, Oriente - Occidente, Occidente - Oriente.</p>				
SUPERESTRUCTURA				
Estado	Bueno			
Desagües	Bombeo con pendiente mínima del 2%.

4.3 DESCRIPCIÓN DE LA CALIDAD Y ESTADO								
Estado de la Estructura								
Fisuración en Estribos				SI				
Fisuración en Barandas				NO				
Fisuración en Vigas				NO				
Fisuración en Columnas				NO				
Carbonatación				SI				
Calidad Materiales								
Concreto				Bueno				
Acero				No hay acero a la vista				
Unión de elementos		Bueno		Mantenimiento		MALO		
Calificación Preliminar Calidad Estructura				Bueno		Regular	X	Malo
Calificación Preliminar Estado Estructura				Bueno		Regular	X	Malo
Observaciones:								
La estructura se encuentra en buen estado sin ningun daño visible.								
4.4 PATOLOGÍAS

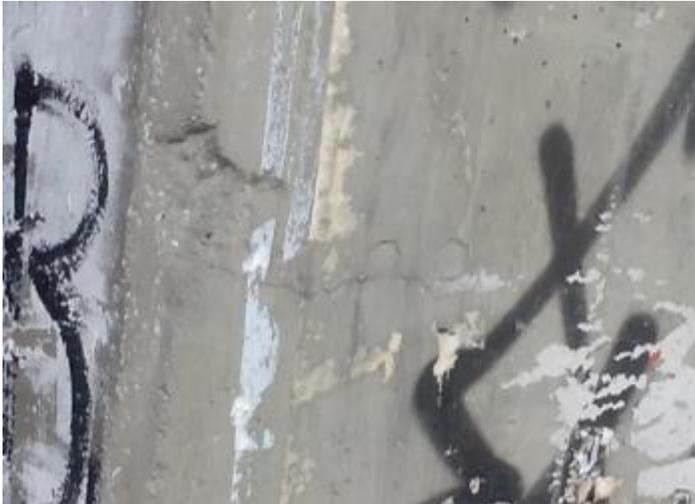
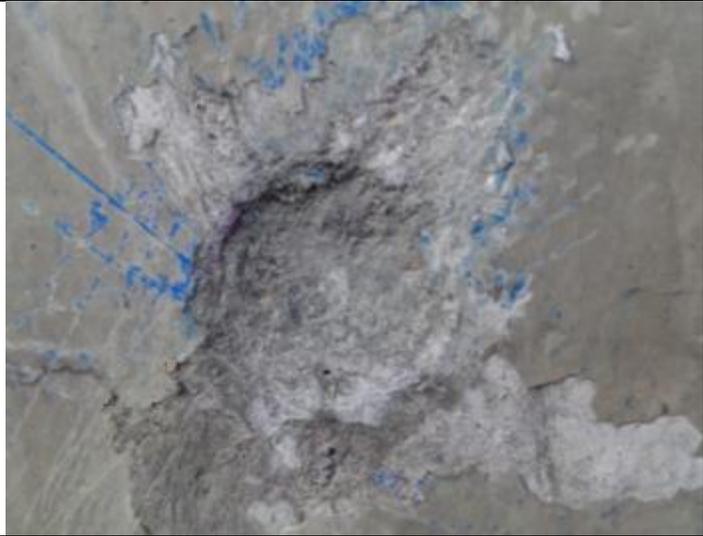
FOTOGRAFÍA	Ficha N°	2	Fecha	11	05	14	
Descripción Lesión

Elaboró:		FERNANDO MOYANO				
	Tipo	Física		Química		x	
	Lesión	Fisuras		Corrosión acero			
	Material	Concreto					
	Lugar	COLUMNAS					
	Características y síntomas de la lesión						
	Se realiza una inspección visual para revisar el frente de carbonatación presente en la estructura del puente vehicular.						
	Investigación y/o ensayo						
	Ensayos: Prueba con Fenolftaleína, Inspección visual.						
	Observación: Se realiza la prueba hasta una profundidad de 5 mm y no se encuentra frente de carbonatación despues de 15 minutos de inspección.						
Análisis de la causa

<p>Del efecto:</p> <p>Se revisa el estado de la estructura debido a la exposición continua al Dióxido de Carbono CO₂, el cual actúa como elemento agresor en la pasta de concreto, generando corrosión al acero de refuerzo.</p>
	<p>De la causa:</p> <p>El Dióxido de carbono un componente químico que penetra por los capilares del concreto hasta llegar al medio alcalino en el cual reside el acero de refuerzo cambiando su nivel de pH.</p>
<p>Tratamiento o reparación</p>	
<ul style="list-style-type: none"> • Objetivo Técnico Analizar el frente de carbonatación presente en cada puente vehicular al cual se le realizó el ensayo. • Tratamiento <ul style="list-style-type: none"> ➤ En caso de encontrar el frente de carbonatación en una profundidad mayor a 25 mm (recubrimiento mínimo del acero de refuerzo) se recomienda el uso de polímeros para recubrir el área de afectación. 	
<p>Prevención</p>	
<p>Manejar un mantenimiento preventivo, durante las etapas constructivas realizar un buen uso de las técnicas y normas establecidas dadas por la experiencia.</p>

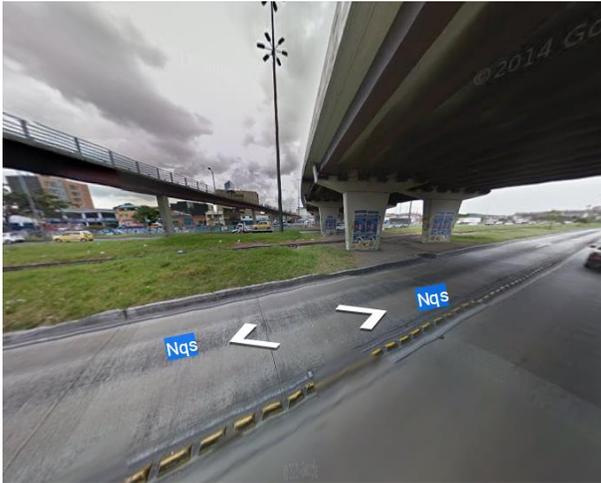
4.1 DATOS GENERALES DE LA ESTRUCTURA						
Estructura					Ficha N°	
PUENTE VEHICULAR CALLE 68 X CARRERA 30					1	
Año construido	Uso	Historia Clínica	Elaboró:	Fecha

Muros de mampostería						
Muros de concreto						
Pórticos de Concreto						
Pórticos Metálicos	X					
Otro						
Cuál:						
Dirección Y						
Muros de mampostería						
Muros de concreto						
Pórticos de Concreto	X					
Pórticos Metálicos						
Otro						
Cuál:						
Observaciones: Puente vehicular ubicado sobre la Calle 68 cruzando la Carrera 30 con 3 carriles mixtos en ambos sentidos de flujo Occidente - Oriente y Oriente - Occidente.						
SUPERESTRUCTURA						
Estado	Bueno					
Desagües	Bombeo con pendiente mínima del 2%.

4.3 DESCRIPCIÓN DE LA CALIDAD Y ESTADO						
Estado de la Estructura						
Fisuración en Estribos						NO
Fisuración en Barandas						NO
Fisuración en Vigas						NO
Fisuración en Columnas						NO
Carbonatación						SI
Calidad Materiales						
Concreto	Bueno					
Acero	No hay acero a la vista					
Unión de elementos	Bueno	Mantenimiento			REGULAR	
Calificación Preliminar Calidad Estructura	Bueno	x	Regular		Malo	
Calificación Preliminar Estado Estructura	Bueno	x	Regular		Malo	
Observaciones: La estructura se encuentra en buen estado sin ningun daño estructural visible pero se observan cambios en el color del concreto.

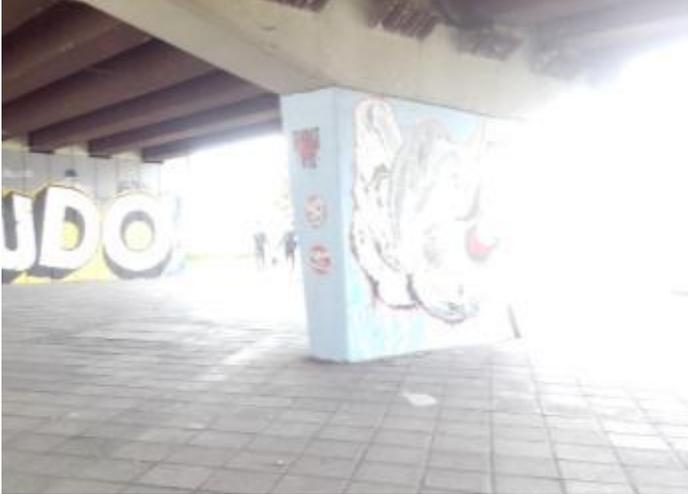
FOTOGRAFÍA	Ficha N°	2	Fecha	11	05	14
Descripción Lesión	Elaboró:		YURI LARA PUENTES

Tipo	Física		Química		x
	Lesión	Fisuras		Corrosión acero		
	Material	Concreto				
	Lugar	COLUMNAS				
Características y síntomas de la lesión						
Se realiza una inspección visual para revisar el frente de carbonatación presente en la estructura del puente vehicular.						
Investigación y/o ensayo						
Ensayos: Prueba con Fenolftaleína, Inspección visual.						
Observación: Se realiza la prueba hasta una profundidad de 8 mm y no se encuentra frente de carbonatación después de 15 minutos de inspección..						
Análisis de la causa						
Del efecto:						
Se revisa el estado de la estructura debido a la exposición continua al Dióxido de Carbono CO ₂ el cual actúa como elemento agresor en la pasta de concreto, generando corrosión al acero de refuerzo.						
De la causa:						
El Dióxido de carbono un componente químico que penetra por los capilares del concreto hasta llegar al medio alcalino en el cual reside el acero de refuerzo cambiando su nivel de pH.

Tratamiento o reparación						
<ul style="list-style-type: none"> • Objetivo Técnico Analizar el frente de carbonatación presente en cada puente vehicular al cual se le realizó el ensayo. • Tratamiento <ul style="list-style-type: none"> ➤ En caso de encontrar el frente de carbonatación en una profundidad mayor a 25 mm (recubrimiento mínimo del acero de refuerzo) se recomienda el uso de polímeros para recubrir el área de afectación. 						
Prevención						
Manejar un mantenimiento preventivo, durante las etapas constructivas realizar un buen uso de las técnicas y normas establecidas dadas por la experiencia.

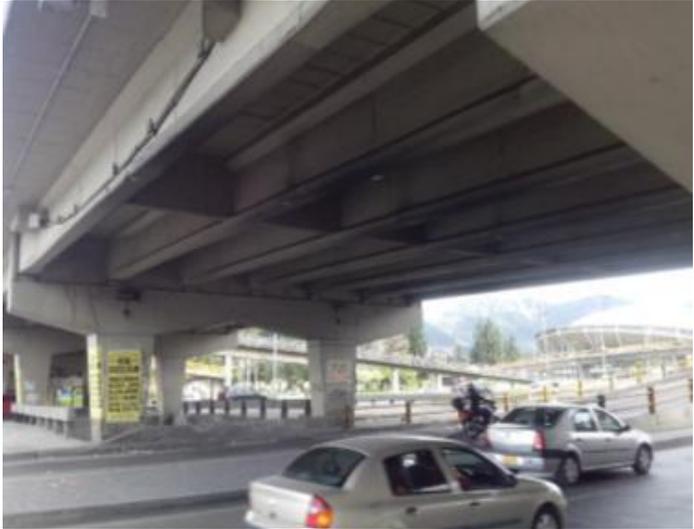
Muros de mampostería						
Muros de concreto						
Pórticos de Concreto	X					
Pórticos Metálicos						
Otro						
Cuál:						
Dirección Y						
Muros de mampostería						
Muros de concreto						
Pórticos de Concreto	X					
Pórticos Metálicos						
Otro						
Cuál:						
Observaciones: Puente vehicular ubicado sobre la calle 63 cruzando la Carrera 30 con 2 carriles mixtos sentido Occidente – Oriente y Oriente – Occidente.						
SUPERESTRUCTURA						
Estado	Bueno					
Desagües	Bombeo con pendiente mínima del 2%.

4.3 DESCRIPCIÓN DE LA CALIDAD Y ESTADO						
Estado de la Estructura						
Fisuración en Estribos						NO
Fisuración en Barandas						NO
Fisuración en Vigas						NO
Fisuración en Columnas						NO
Carbonatación						NO
Calidad Materiales						
Concreto	Bueno					
Acero	No hay acero a la vista					
Unión de elementos	Bueno	Mantenimiento			REGULAR	
Calificación Preliminar Calidad Estructura	Bueno	x	Regular		Malo	
Calificación Preliminar Estado Estructura	Bueno	x	Regular		Malo	
Observaciones: La estructura se encuentra en buen estado sin ningun daño visible.

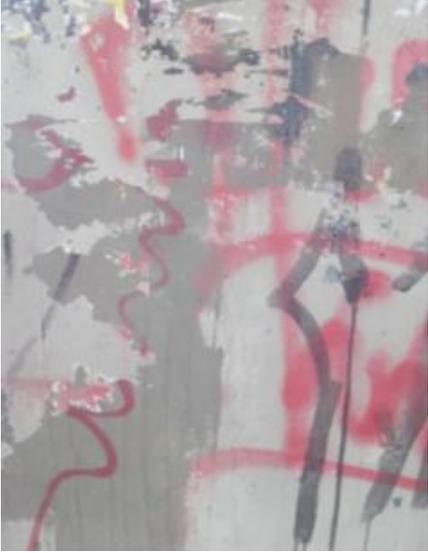
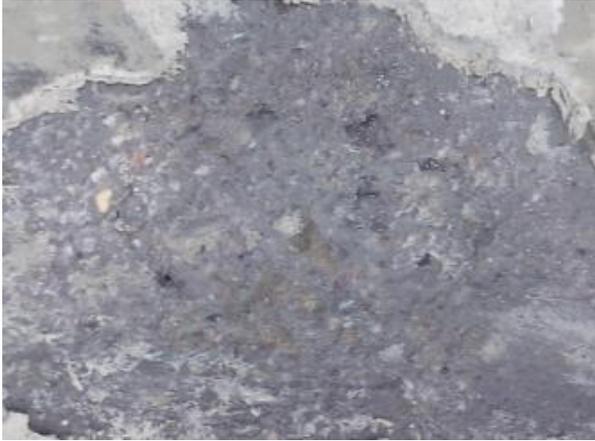
FOTOGRAFÍA						
	Ficha N°	2	Fecha	11	05	14
Descripción Lesión	Elaboró:		YURI LARA PUENTES

Material	Concreto				
	Lugar	COLUMNAS				
Características y síntomas de la lesión						
Se realiza una inspección visual para revisar el frente de carbonatación presente en la estructura del puente vehicular.						
Investigación y/o ensayo						
Ensayos: Prueba con Fenolftaleína, Inspección visual.						
Observación: Se realiza la prueba hasta una profundidad de 3 mm y no se encuentra frente de carbonatación después de 15 minutos de inspección.						
Análisis de la causa						
Del efecto: Se revisa el estado de la estructura debido a la exposición continua al Dióxido de Carbono CO ₂ el cual actúa como elemento agresor en la pasta de concreto, generando corrosión al acero de refuerzo.						
De la causa: El Dióxido de carbono un componente químico que penetra por los capilares del concreto hasta llegar al medio alcalino en el cual reside el acero de refuerzo cambiando su nivel de pH.

Tratamiento o reparación						
<ul style="list-style-type: none"> • Objetivo Técnico Analizar el frente de carbonatación presente en cada puente vehicular al cual se le realizó el ensayo. • Tratamiento <ul style="list-style-type: none"> ➤ En caso de encontrar el frente de carbonatación en una profundidad mayor a 25 mm (recubrimiento mínimo del acero de refuerzo) se recomienda el uso de polímeros para recubrir el área de afectación. 						
Prevención						
Manejar un mantenimiento preventivo, durante las etapas constructivas realizar un buen uso de las técnicas y normas establecidas dadas por la experiencia.

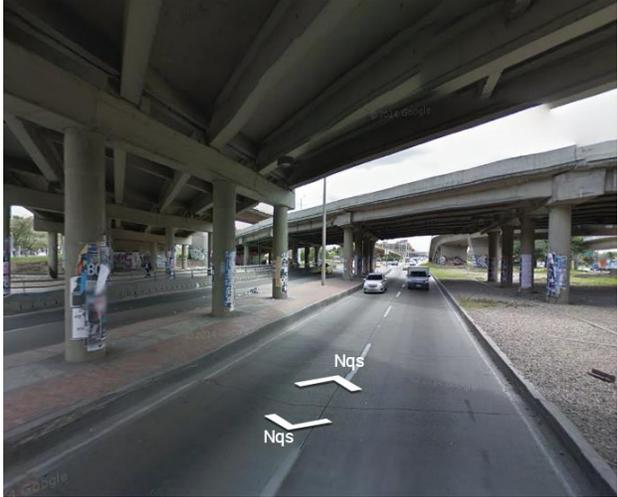
Muros de mampostería						
Muros de concreto						
Pórticos de Concreto	X					
Pórticos Metálicos						
Otro						
Cuál:						
Dirección Y						
Muros de mampostería						
Muros de concreto						
Pórticos de Concreto	X					
Pórticos Metálicos						
Otro						
Cuál:						
Observaciones: Puente vehicular ubicado sobre la calle 92 cruzando la Av. NQS con 3 carriles mixtos en sentido Sur - Norte						
SUPERESTRUCTURA						
Estado	Bueno					
Desagües	Bombeo con pendiente mínima del 2%.

4.3 DESCRIPCIÓN DE LA CALIDAD Y ESTADO						
Estado de la Estructura						
Fisuración en Estribos						NO
Fisuración en Barandas						NO
Fisuración en Vigas						NO
Fisuración en Columnas						NO
Carbonatación						NO
Calidad Materiales						
Concreto	Bueno					
Acero	No hay acero a la vista					
Unión de elementos	Bueno	Mantenimiento			REGULAR	
Calificación Preliminar Calidad Estructura	Bueno	x	Regular		Malo	
Calificación Preliminar Estado Estructura	Bueno	x	Regular		Malo	
Observaciones: La estructura se encuentra en buen estado sin ningun daño visible.
