**ESTADO DEL ARTE DE LA INCIDENCIA DEL CO₂ EN LOS PUENTES
VEHICULARES EN BOGOTÁ D.C.**

**UNIVERSIDAD CATÓLICA DE COLOMBIA
FACULTAD DE INGENIERIA
PROGRAMA DE INGENIERIA CIVIL
MODALIDAD TRABAJO DE GRADO
BOGOTA
2014**

Trabajo de Grado para Optar al Título de Ingeniero Civil

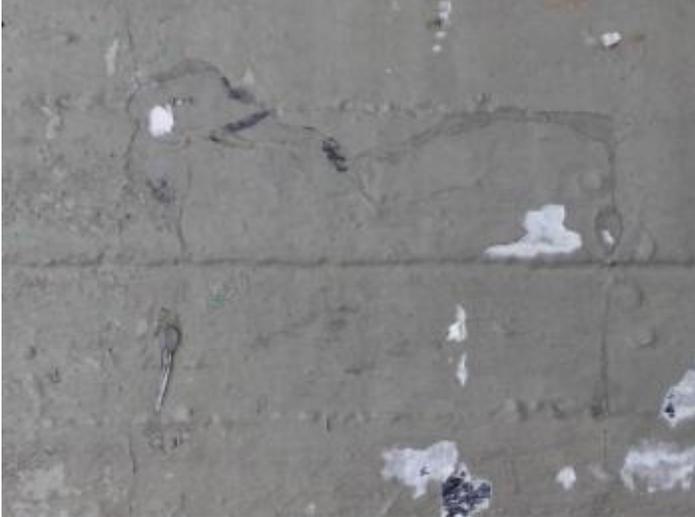
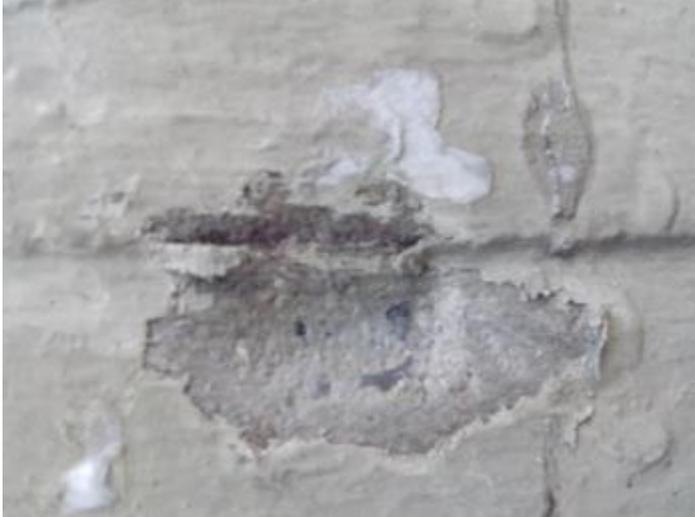
FOTOGRAFÍA						
	Ficha N°	2	Fecha	11	05	14
Descripción Lesión	Elaboró:		YURI LARA PUENTES

Material	Concreto				
	Lugar	COLUMNAS				
Características y síntomas de la lesión						
Se realiza una inspección visual para revisar el frente de carbonatación presente en la estructura del puente vehicular.						
Investigación y/o ensayo						
Ensayos: Prueba con Fenolftaleína, Inspección visual.						
Observación: Se realiza la prueba hasta una profundidad de 5 mm y se encuentra frente de carbonatación a una profundidad de 2 mm, después de 15 minutos de inspección.						
Análisis de la causa						
Del efecto: Se revisa el estado de la estructura debido a la exposición continua al Dióxido de Carbono CO ₂ , el cual actúa como elemento agresor en la pasta de concreto, generando corrosión al acero de refuerzo.						
De la causa: El Dióxido de carbono un componente químico que penetra por los capilares del concreto hasta llegar al medio alcalino en el cual reside el acero de refuerzo cambiando su nivel de pH.

Tratamiento o reparación						
<ul style="list-style-type: none"> • Objetivo Técnico Analizar el frente de carbonatación presente en cada puente vehicular al cual se le realizó el ensayo. • Tratamiento <ul style="list-style-type: none"> ➤ En caso de encontrar el frente de carbonatación en una profundidad mayor a 25 mm (recubrimiento mínimo del acero de refuerzo) se recomienda el uso de polímeros para recubrir el área de afectación. 						
Prevención						
Manejar un mantenimiento preventivo, durante las etapas constructivas realizar un buen uso de las técnicas y normas establecidas dadas por la experiencia.

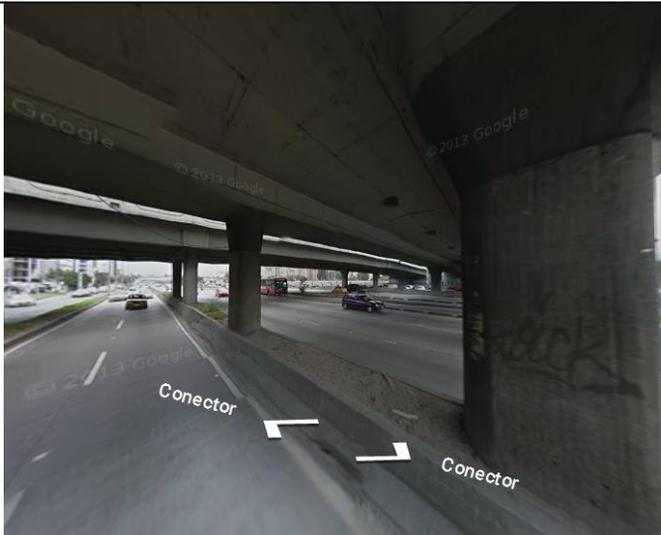
Muros de mampostería						
Muros de concreto						
Pórticos de Concreto	X					
Pórticos Metálicos						
Otro						
Cuál:						
Dirección Y						
Muros de mampostería						
Muros de concreto						
Pórticos de Concreto	X					
Pórticos Metálicos						
Otro						
Cuál:						
Observaciones: Puente vehicular ubicado sobre la calle 100 cruzando la Autopista Norte con 3 carriles mixtos, Oriente - Occidente.						
SUPERESTRUCTURA						
Estado	Bueno					
Desagües	Bombeo con pendiente mínima del 2%.

4.3 DESCRIPCIÓN DE LA CALIDAD Y ESTADO						
Estado de la Estructura						
Fisuración en Estribos	NO					
Fisuración en Barandas	NO					
Fisuración en Vigas	NO					
Fisuración en Columnas	NO					
Carbonatación	SI					
Calidad Materiales						
Concreto	Bueno					
Acero	No hay acero a la vista					
Unión de elementos	Bueno	Mantenimiento	REGULAR			
Calificación Preliminar Calidad Estructura	Bueno	x	Regular		Malo	
Calificación Preliminar Estado Estructura	Bueno	x	Regular		Malo	
Observaciones: La estructura se encuentra en buen estado sin ningun daño estructural visible pero se observan cambios en el color del concreto.

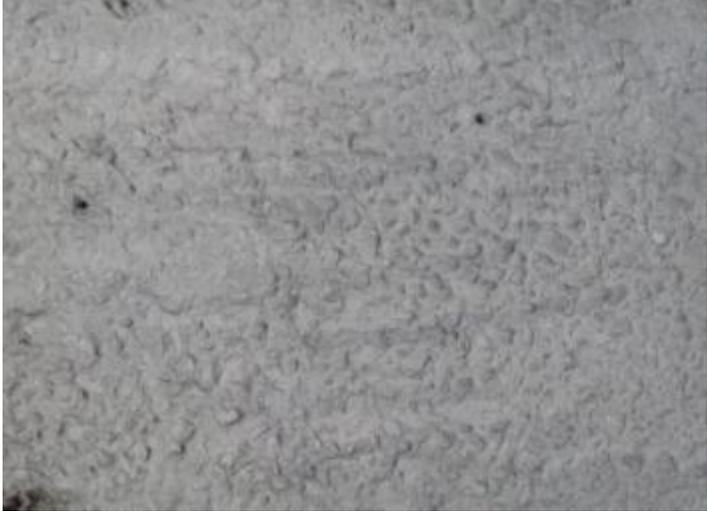
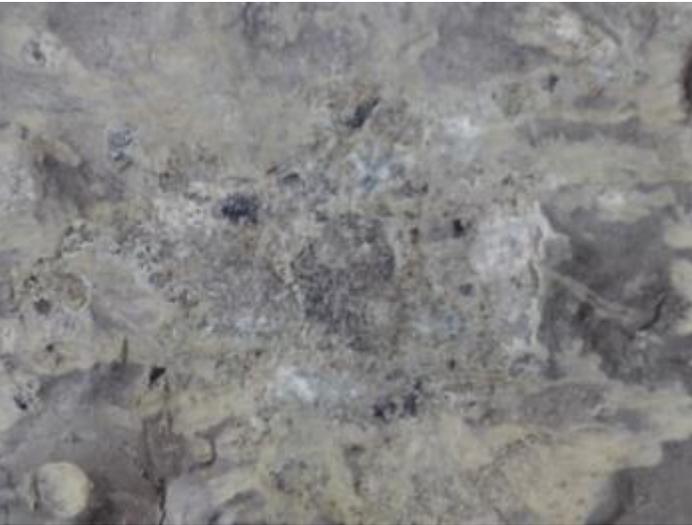
FOTOGRAFÍA	Ficha N°	2	Fecha	11	05	14
Descripción Lesión	Elaboró:		YURI LARA PUENTES

Material	Concreto				
	Lugar	COLUMNAS				
Características y síntomas de la lesión						
Se realiza una inspección visual para revisar el frente de carbonatación presente en la estructura del puente vehicular.						
Investigación y/o ensayo						
Ensayos: Prueba con Fenolftaleína, Inspección visual.						
Observación: Se realiza la prueba hasta una profundidad de 5 mm y no se encuentra frente de carbonatación después de 15 minutos de inspección.						
Análisis de la causa						
Del efecto: Se revisa el estado de la estructura debido a la exposición continua al Dióxido de Carbono CO ₂ , el cual actúa como elemento agresor en la pasta de concreto, generando corrosión al acero de refuerzo.						
De la causa: El Dióxido de carbono un componente químico que penetra por los capilares del concreto hasta llegar al medio alcalino en el cual reside el acero de refuerzo cambiando su nivel de pH.

Tratamiento o reparación						
<ul style="list-style-type: none"> • Objetivo Técnico Analizar el frente de carbonatación presente en cada puente vehicular al cual se le realizó el ensayo. • Tratamiento <ul style="list-style-type: none"> ➤ En caso de encontrar el frente de carbonatación en una profundidad mayor a 25 mm (recubrimiento mínimo del acero de refuerzo) se recomienda el uso de polímeros para recubrir el área de afectación. 						
Prevención						
Manejar un mantenimiento preventivo, durante las etapas constructivas realizar un buen uso de las técnicas y normas establecidas dadas por la experiencia.

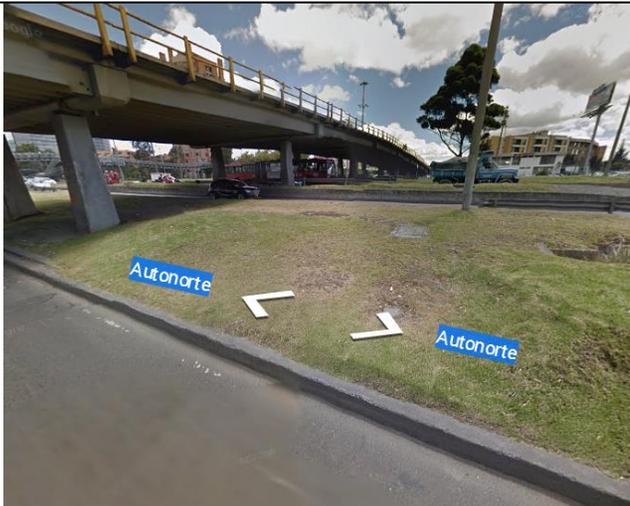
Muros de mampostería						
Muros de concreto						
Pórticos de Concreto	X					
Pórticos Metálicos						
Otro						
Cuál:						
Dirección Y						
Muros de mampostería						
Muros de concreto						
Pórticos de Concreto	X					
Pórticos Metálicos						
Otro						
Cuál:						
Observaciones: Puente vehicular ubicado sobre la Calle 116 cruzando la Autopista norte con 3 carriles mixtos en ambos sentidos de flujo, Oriente – Occidente y Occidente – Oriente.						
SUPERESTRUCTURA						
Estado	Bueno					
Desagües	Bombeo con pendiente mínima del 2%.

4.3 DESCRIPCIÓN DE LA CALIDAD Y ESTADO						
Estado de la Estructura						
Fisuración en Estribos						NO
Fisuración en Barandas						NO
Fisuración en Vigas						NO
Fisuración en Columnas						NO
Carbonatación						SI
Calidad Materiales						
Concreto	Bueno					
Acero	No hay acero a la vista					
Unión de elementos	Bueno	Mantenimiento			REGULAR	
Calificación Preliminar Calidad Estructura	Bueno	x	Regular		Malo	
Calificación Preliminar Estado Estructura	Bueno	x	Regular		Malo	
Observaciones: La estructura se encuentra en buen estado sin ningun daño estructural visible pero se observan cambios en el color del concreto.

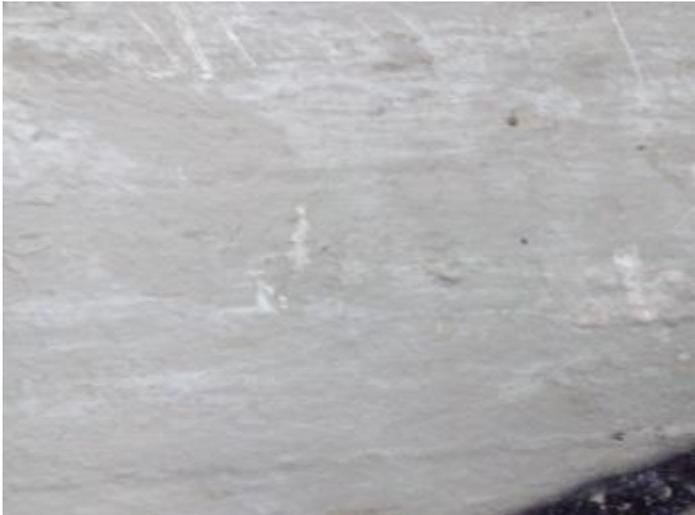
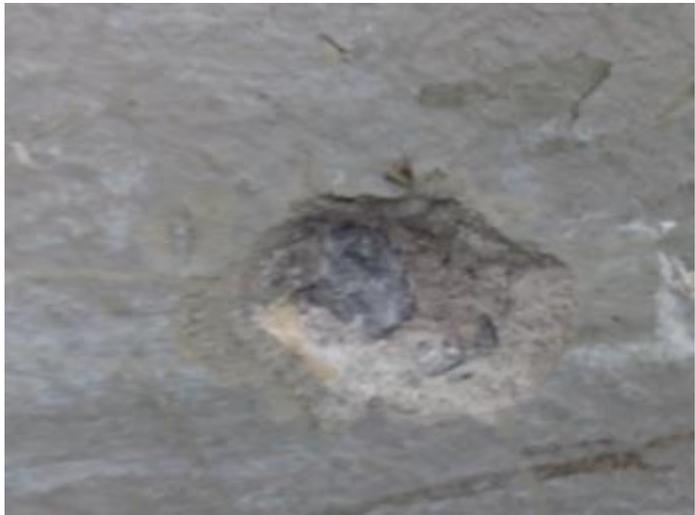
4.4 PATOLOGÍAS						
FOTOGRAFÍA	Ficha N°	2	Fecha	11	05	14
Descripción Lesión	Elaboró:		YURI LARA PUENTES

Material	Concreto				
	Lugar	COLUMNAS				
Características y síntomas de la lesión						
Se realiza una inspección visual para revisar el frente de carbonatación presente en la estructura del puente vehicular.						
Investigación y/o ensayo						
Ensayos: Prueba con Fenolftaleína, Inspección visual.						
Observación: Se realiza la prueba hasta una profundidad de 8 mm y no se encuentra frente de carbonatación después de 15 minutos de inspección.						
Análisis de la causa						
Del efecto: Se revisa el estado de la estructura debido a la exposición continua al Dióxido de Carbono CO ₂ , el cual actúa como elemento agresor en la pasta de concreto, generando corrosión al acero de refuerzo.						
De la causa: El Dióxido de carbono un componente químico que penetra por los capilares del concreto hasta llegar al medio alcalino en el cual reside el acero de refuerzo cambiando su nivel de pH.

Tratamiento o reparación						
<ul style="list-style-type: none"> • Objetivo Técnico Analizar el frente de carbonatación presente en cada puente vehicular al cual se le realizó el ensayo. • Tratamiento <ul style="list-style-type: none"> ➤ En caso de encontrar el frente de carbonatación en una profundidad mayor a 25 mm (recubrimiento mínimo del acero de refuerzo) se recomienda el uso de polímeros para recubrir el área de afectación. 						
Prevención						
Manejar un mantenimiento preventivo, durante las etapas constructivas realizar un buen uso de las técnicas y normas establecidas dadas por la experiencia.

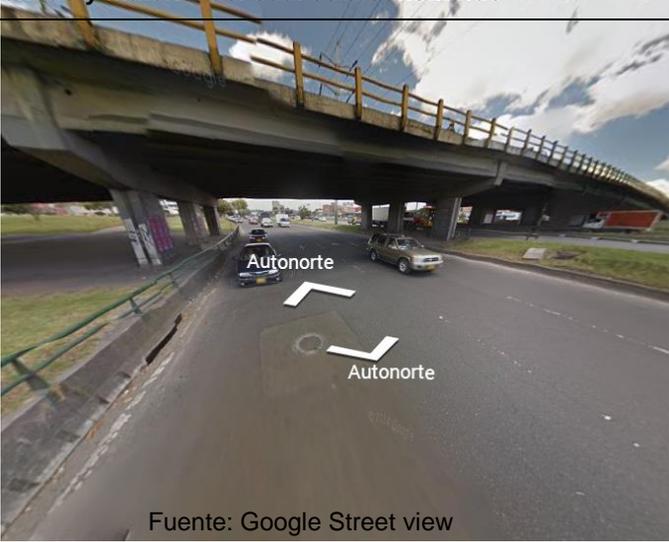
<p>Fuente: Google Street view</p>			
Muros de mampostería						
Muros de concreto						
Pórticos de Concreto	X					
Pórticos Metálicos						
Otro						
Cuál:						
Dirección Y						
Muros de mampostería						
Muros de concreto						
Pórticos de Concreto	X					
Pórticos Metálicos						
Otro						
Cuál:						
Observaciones: Puente vehicular ubicado sobre la Calle 127 cruzando la Autopista norte con 3 carriles mixtos en ambos sentidos de flujo, Oriente – Occidente y Occidente – Oriente.						
SUPERESTRUCTURA						
Estado	Bueno					
Desagües	Bombeo con pendiente mínima del 2%.

4.3 DESCRIPCIÓN DE LA CALIDAD Y ESTADO						
Estado de la Estructura						
Fisuración en Estribos						NO
Fisuración en Barandas						NO
Fisuración en Vigas						NO
Fisuración en Columnas						NO
Carbonatación						SI
Calidad Materiales						
Concreto	Bueno					
Acero	No hay acero a la vista					
Unión de elementos	Bueno	Mantenimiento			REGULAR	
Calificación Preliminar Calidad Estructura	Bueno	x	Regular		Malo	
Calificación Preliminar Estado Estructura	Bueno	x	Regular		Malo	
Observaciones: La estructura se encuentra en buen estado sin ningun daño estructural visible pero se observan cambios en el color del concreto.

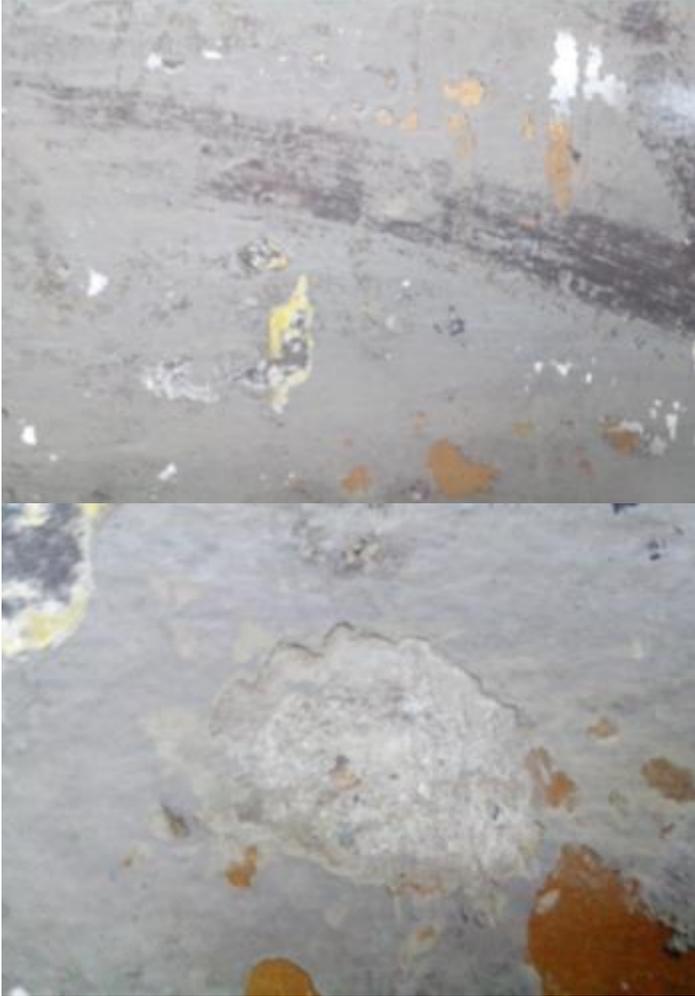
4.4 PATOLOGÍAS							
FOTOGRAFÍA	Ficha N°	2	Fecha	11	05	14	
Descripción Lesión	Elaboró:		YURI LARA PUENTES

Tipo	Física		Química		x	
	Lesión	Fisuras		Corrosión acero			
	Material	Concreto					
	Lugar	COLUMNAS					
	Características y síntomas de la lesión						
	Se realiza una inspección visual para revisar el frente de carbonatación presente en la estructura del puente vehicular.						
	Investigación y/o ensayo						
	Ensayos: Prueba con Fenolftaleína, Inspección visual.						
	Observación: Se realiza la prueba hasta una profundidad de 3 mm y no se encuentra frente de carbonatación después de 15 minutos de inspección.						
	Análisis de la causa						
Del efecto: Se revisa el estado de la estructura debido a la exposición continua al Dióxido de Carbono CO ₂ el cual actúa como elemento agresor en la pasta de concreto, generando corrosión al acero de refuerzo.							
De la causa: El Dióxido de carbono un componente químico que penetra por los capilares del concreto hasta llegar al medio alcalino en el cual reside el acero de refuerzo cambiando su nivel de pH.

Tratamiento o reparación							
<ul style="list-style-type: none"> • Objetivo Técnico Analizar el frente de carbonatación presente en cada puente vehicular al cual se le realizó el ensayo. • Tratamiento <ul style="list-style-type: none"> ➤ En caso de encontrar el frente de carbonatación en una profundidad mayor a 25 mm (recubrimiento mínimo del acero de refuerzo) se recomienda el uso de polímeros para recubrir el área de afectación. 							
Prevención							
Manejar un mantenimiento preventivo, durante las etapas constructivas realizar un buen uso de las técnicas y normas establecidas dadas por la experiencia.

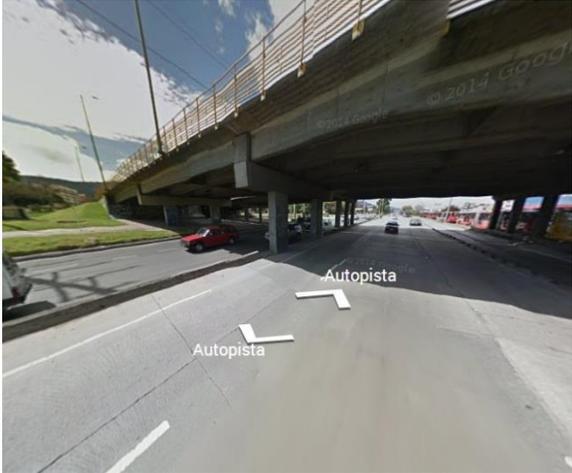
Muros de mampostería						
Muros de concreto						
Pórticos de Concreto	X					
Pórticos Metálicos						
Otro						
Cuál:						
Dirección Y						
Muros de mampostería						
Muros de concreto						
Pórticos de Concreto	X					
Pórticos Metálicos						
Otro						
Cuál:						
Observaciones: Puente vehicular ubicado sobre la Calle 134 cruzando la Autopista Norte con 3 carriles mixtos en ambos sentidos de flujo, Oriente - Occidente, Occidente - Oriente.						
SUPERESTRUCTURA						
Estado	Bueno					
Desagües	Bombeo con pendiente mínima del 2%.

4.3 DESCRIPCIÓN DE LA CALIDAD Y ESTADO						
Estado de la Estructura						
Fisuración en Estribos			NO			
Fisuración en Barandas			NO			
Fisuración en Vigas			NO			
Fisuración en Columnas			NO			
Carbonatación			SI			
Calidad Materiales						
Concreto			Bueno			
Acero			No hay acero a la vista			
Unión de elementos	Bueno		Mantenimiento		REGULAR	
Calificación Preliminar Calidad Estructura			Bueno		Regular	X Malo
Calificación Preliminar Estado Estructura			Bueno		Regular	X Malo
Observaciones: La estructura se encuentra en buen estado sin ningun daño visible.

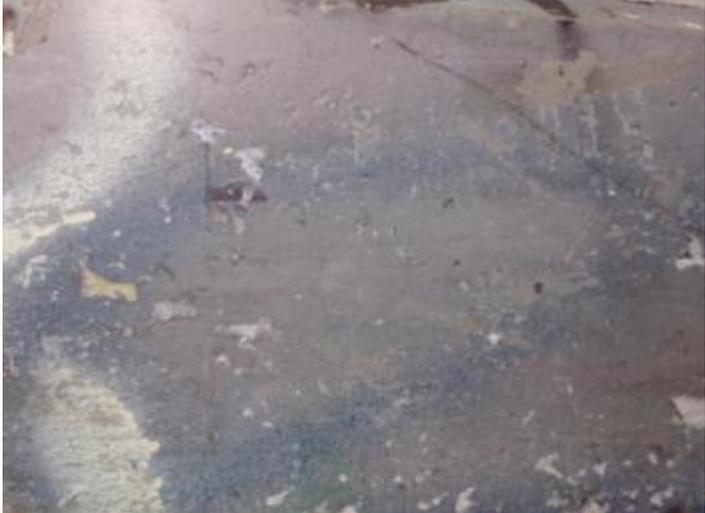
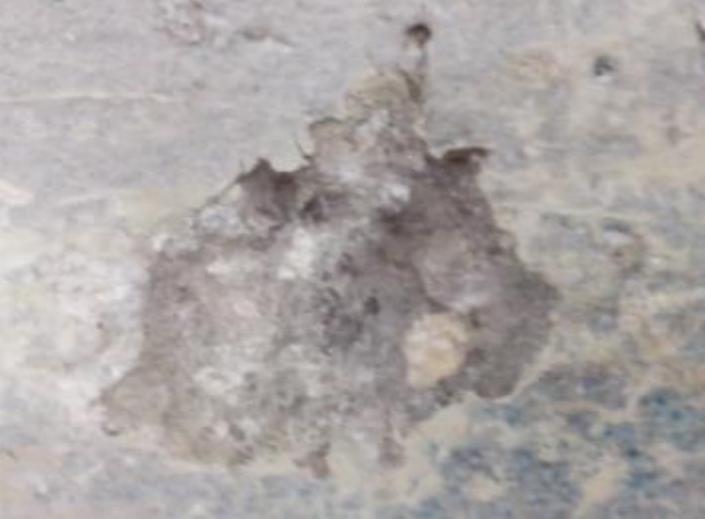
FOTOGRAFÍA	Ficha N°	2	Fecha	11	05	14
Descripción Lesión	Elaboró:		YURI LARA PUENTES

Material	Concreto				
	Lugar	COLUMNAS				
Características y síntomas de la lesión						
Se realiza una inspección visual para revisar el frente de carbonatación presente en la estructura del puente vehicular.						
Investigación y/o ensayo						
Ensayos: Prueba con Fenolftaleína, Inspección visual.						
Observación: Se realiza la prueba hasta una profundidad de 5 mm y no se encuentra frente de carbonatación después de 15 minutos de inspección.						
Análisis de la causa						
Del efecto: Se revisa el estado de la estructura debido a la exposición continua al Dióxido de Carbono CO ₂ el cual actúa como elemento agresor en la pasta de concreto, generando corrosión al acero de refuerzo.						
De la causa: El Dióxido de carbono un componente químico que penetra por los capilares del concreto hasta llegar al medio alcalino en el cual reside el acero de refuerzo cambiando su nivel de pH.

Tratamiento o reparación						
<ul style="list-style-type: none"> • Objetivo Técnico Analizar el frente de carbonatación presente en cada puente vehicular al cual se le realizó el ensayo. • Tratamiento <ul style="list-style-type: none"> ➤ En caso de encontrar el frente de carbonatación en una profundidad mayor a 25 mm (recubrimiento mínimo del acero de refuerzo) se recomienda el uso de polímeros para recubrir el área de afectación. 						
Prevención						
Manejar un mantenimiento preventivo, durante las etapas constructivas realizar un buen uso de las técnicas y normas establecidas dadas por la experiencia.

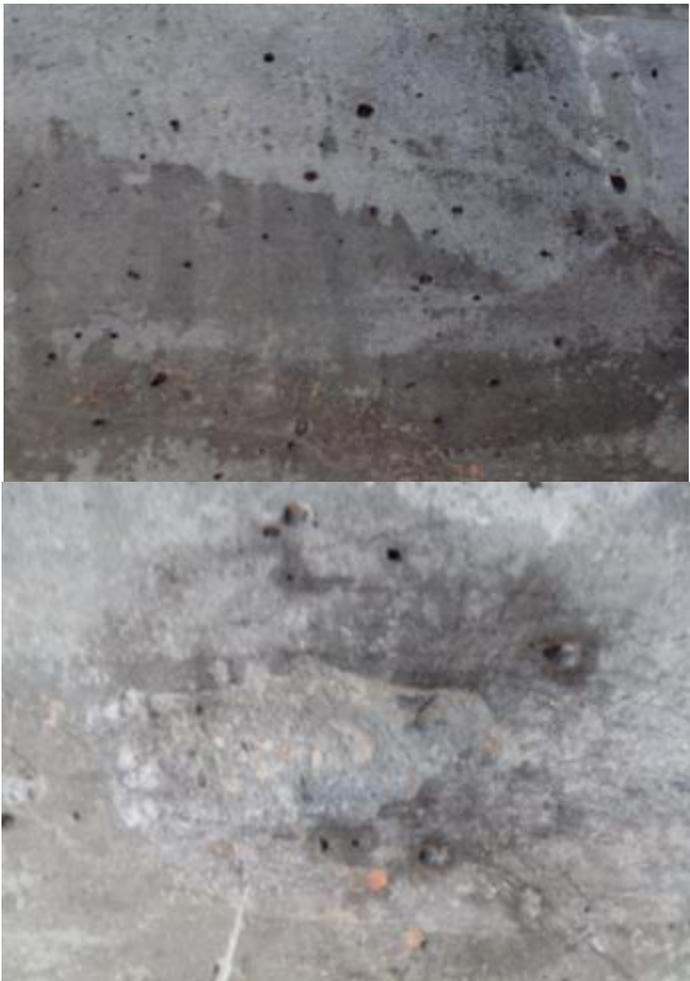
FOTOGRAFÍA				
Descripción Lesión	Ficha N°	2	Fecha

4.3 DESCRIPCIÓN DE LA CALIDAD Y ESTADO							
Estado de la Estructura							
Fisuración en Estribos				NO			
Fisuración en Barandas				NO			
Fisuración en Vigas				NO			
Fisuración en Columnas				NO			
Carbonatación				SI			
Calidad Materiales							
Concreto				Bueno			
Acero				No hay acero a la vista			
Unión de elementos		Bueno		Mantenimiento		REGULAR	
Calificación Preliminar Calidad Estructura				Bueno	x	Regular	Malo
Calificación Preliminar Estado Estructura				Bueno	x	Regular	Malo
Observaciones: La estructura se encuentra en buen estado sin ningun daño estructural visible pero se observan las columnas de concreto con cantidad y diametros de poros de gran tamaño.

Elaboró:		11 05 14	
				YURI LARA PUNTES
	Tipo	Física	Química	x
	Lesión	Fisuras	Corrosión acero	
	Material	Concreto		
	Lugar	COLUMNAS		
	Características y síntomas de la lesión			
	Se realiza una inspección visual para revisar el frente de carbonatación presente en la estructura del puente vehicular.			
	Investigación y/o ensayo			
	Ensayos: Prueba con Fenolftaleína, Inspección visual.			
Observación: Se realiza la prueba hasta una profundidad de 5 mm y no se encuentra frente de carbonatación después de 15 minutos de inspección.				
Análisis de la causa				
Del efecto: Se revisa el estado de la estructura debido a la exposición continua al Dióxido de Carbono CO ₂ el cual actúa como elemento agresor en la pasta de concreto, generando corrosión al acero de refuerzo.				
De la causa: El Dióxido de carbono un componente químico que penetra por los capilares del concreto hasta llegar al medio alcalino en el cual reside el acero de refuerzo cambiando su nivel de pH.

Tratamiento o reparación				
<ul style="list-style-type: none"> • Objetivo Técnico Analizar el frente de carbonatación presente en cada puente vehicular al cual se le realizó el ensayo. • Tratamiento <ul style="list-style-type: none"> ➤ En caso de encontrar el frente de carbonatación en una profundidad mayor a 25 mm (recubrimiento mínimo del acero de refuerzo) se recomienda el uso de polímeros para recubrir el área de afectación. 				
Prevención				
Manejar un mantenimiento preventivo, durante las etapas constructivas realizar un buen uso de las técnicas y normas establecidas dadas por la experiencia.
