EVALUACIÓN DE PRESENCIA DE CARBONATACIÓN EN LOS PUENTES
VEHICULARES DE LA ZONA PUENTE ARANDA, KENNEDY Y ENGATIVÁ.

UNIVERSIDAD CATOLICA DE COLOMBIA
FACULTAD DE INGENIERIA
PROGRAMA DE INGENIERIA CIVIL
BOGOTA D.C.
2015

Trabajo de grado para optar título de Ingeniero Civil

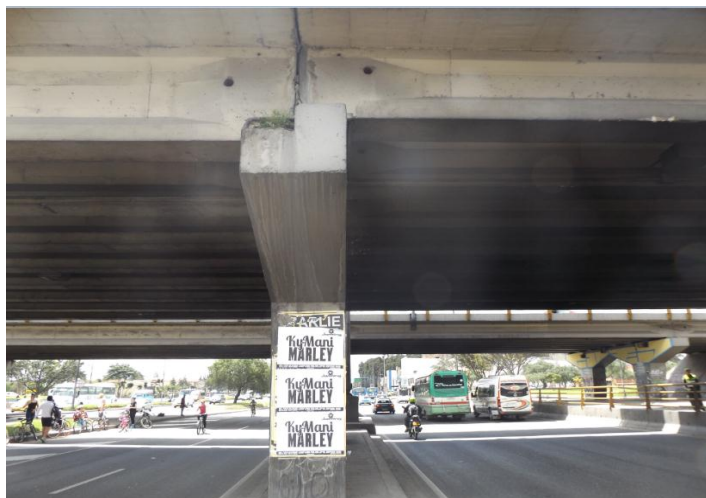
Puente vehicular ubicado sobre la Av. Américas (Calle 34) cruzando la A.v Boyacá, con un galibo de 5.0 m, 3 carriles mixtos y 1 carril exclusivo de Transmilenio en sentidos de flujo, Occidente – Oriente, Oriente – Occidente.

La estructura se encuentra en buen estado sin ningun daño visible.

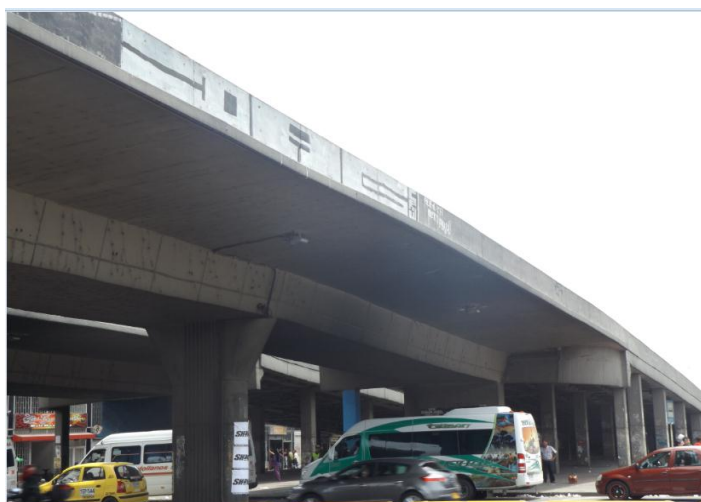
Puente vehicular ubicado sobre la Av. Primero de Mayo (Calle 22 Sur) cruzando la Av. Boyacá, con un galibo de 5.0 m, 3 carriles mixtos en sentidos de flujo, Oriente – Occidente, Occidente – Oriente.

La estructura se encuentra en buen estado sin ningun daño visible, a pesar de que en sus vigas cajon, existen manchas a causa del esmog generado por los vehiculos de carga y transporte especialmente.

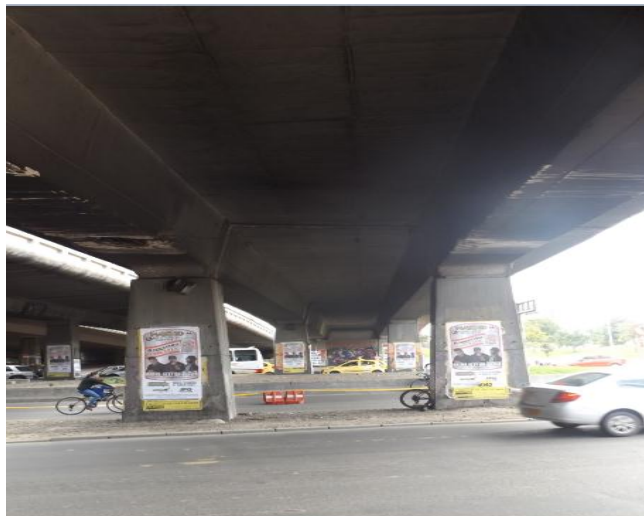
Puente vehicular ubicado sobre la Av. El Dorado (Calle 26) cruzando la Av. Boyacá, con un galibo de 4.50 m, 4 carriles mixtos y 2 carriles exclusivos de Transmilenio en sentidos de flujo, Oriente – Occidente, Occidente – Oriente.

Lesión	Fisuras	x	Corrosión acero		
		Material	Concreto				
		Lugar	Vigas				
		Características y síntomas de la lesión					
		El puente se encuentra carbonatado.					
		Investigación y/o ensayo					
		Ensayos: Prueba con Fenolftaleína, Inspección visual.					
		Observación: Debido al alto flujo vehicular de transporte de carga y personas por este corredor vial de la ciudad, ha causado el deterioro y descascamiento de la estructura.					
		Análisis de la causa					
		Del efecto: El dióxido de carbono generado por el alto flujo vehicular especialmente de carga y transporte en este sector, genera carbonatación.					
		De la causa: El dióxido de carbono afecta la estructura especialmente las vigas que lo conforman.

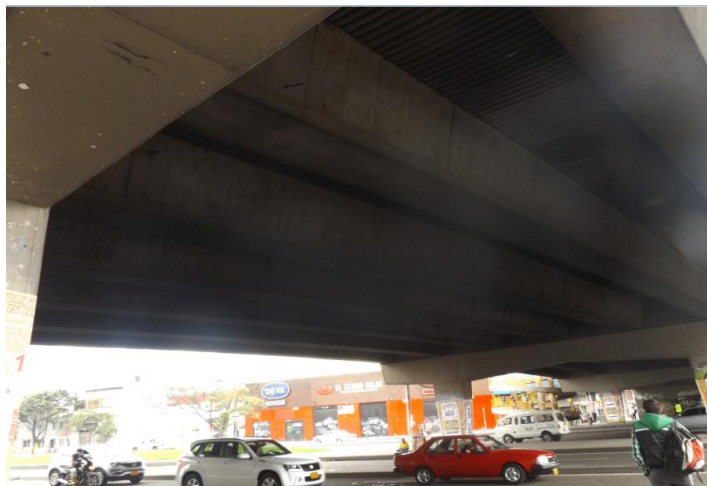
Puente vehicular ubicado sobre la Calle 72 cruzando la Av. Boyacá, con un galibo de 4.50 m, 3 carriles mixtos en sentidos de flujo, Oriente – Occidente, Occidente – Oriente.

La estructura se encuentra en buen estado sin ningun daño visible, pero presenta suciedad (manchas) en vigas y columnas a causa del esmog que genera los vehiculos y por la materia fecal de algunos indigented que habitan en el puente.

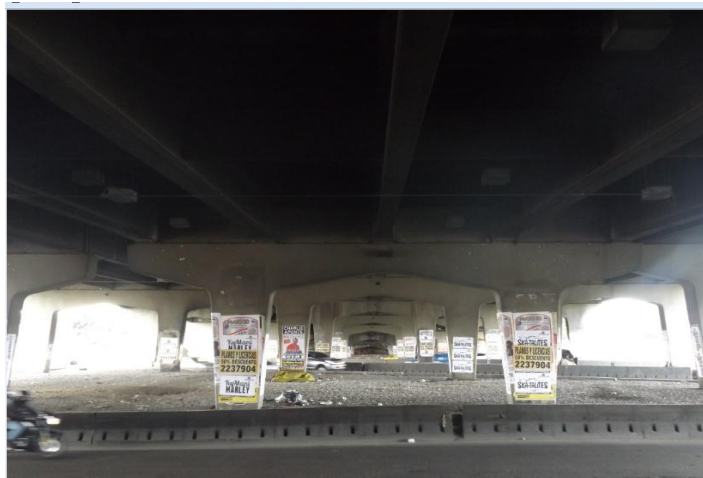
Puente vehicular ubicado sobre la Calle 80 cruzando la Av. Boyacá, con un galibo de 5.0 m, 4 carriles mixtos y 2 carriles exclusivos de Transmilenio en sentidos de flujo, Oriente – Occidente, Occidente – Oriente.

La estructura se encuentra en buen estado sin ningun daño visible, pero presenta suciedad (manchas) en vigas y columnas, a causa del esmog que genera los vehiculos y por la materia fecal de algunos indigentes que habitan en el puente.

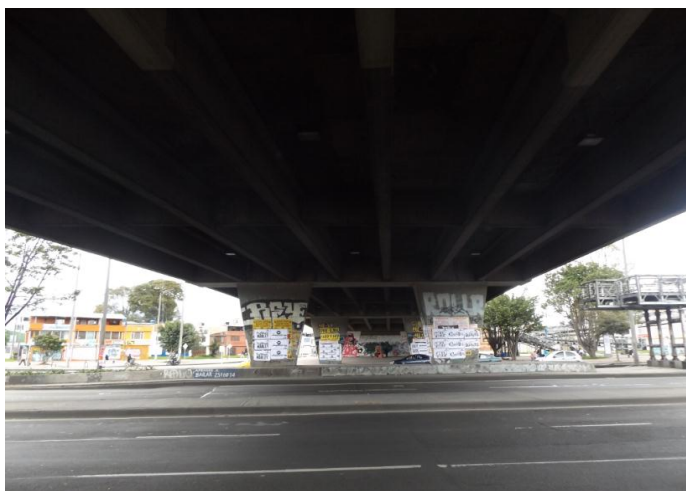
Puente vehicular ubicado sobre la A.v Ciudad de Cali cruzando la Calle 80, con un galibo de 5.0 m, 3 carriles mixtos en sentidos de flujo, Sur – Norte, Norte – Sur.

La estructura se encuentra en buen estado sin ningun daño visible, pero presenta suciedad (manchas) en vigas y columnas, a causa del esmog que genera los vehiculos y por la materia fecal de algunos indigentes que habitan en el puente.

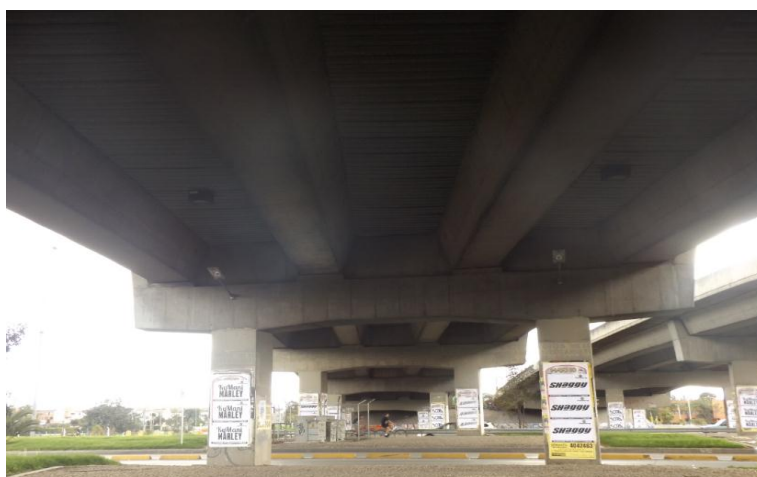
Puente vehicular ubicado sobre la A.v Ciudad de Cali cruzando la Av. El Dorado (Calle 26), con un galibo de 5.0 m, 4 carriles mixtos en sentidos de flujo, Sur – Norte, Norte – Sur.

La estructura se encuentra en buen estado sin ningun daño visible, pero presenta suciedad (manchas) en vigas y columnas, a causa del esmog que genera los vehiculos y por la materia fecal de algunos indigentes que habitan en el puente.

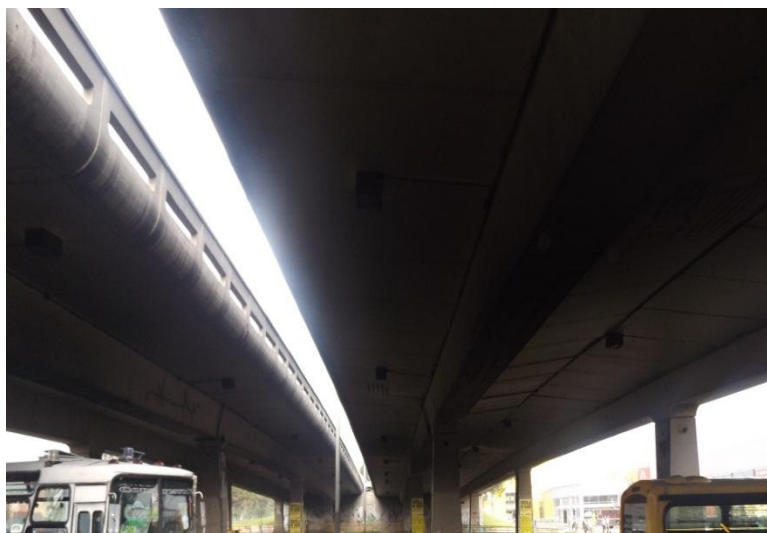
Puente vehicular ubicado sobre la Av. Americas (Calle 34) cruzando la Av. Carrera 68, con un galibo de 4.50 m, 3 carriles mixtos y 1 carril exclusivo de Transmilenio en sentidos de flujo, Oriente – Occidente, Occidente – Oriente.

La estructura no presenta daños estructurales visibles. Adicionalmente las columnas presentan capas de mortero de aproximadamente 3 cm de espesor, lo cual previene un daño prematuro de estas por causa del dióxido de carbono emitido por los automotores que circulan en la zona.

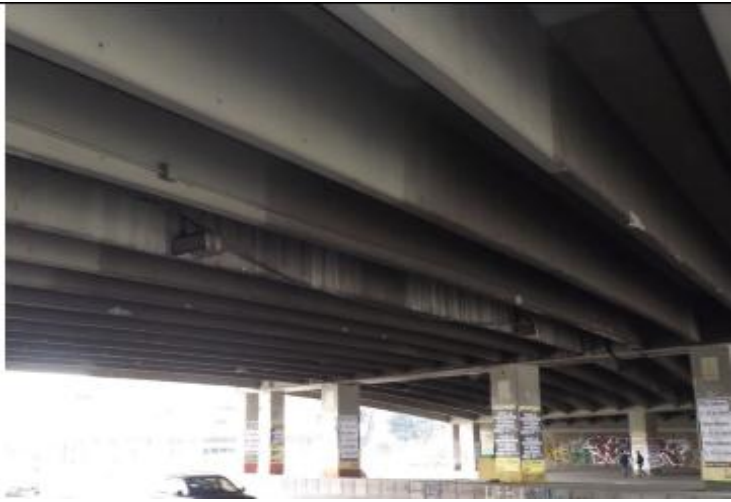
La estructura presenta desprendimiento del refuerzo en las vigas longitudinales que soportan las cargas de la losa, lo cual indica que allí ya se ha iniciado un proceso de carbonatación. Se recomienda intervenir estas lesiones lo más pronto posible, ya que de no hacerlo el desprendimiento del recubrimiento continuara dejando el acero de refuerzo expuesto a la intemperie, en caso de que esto ocurra este empezará a oxidarse lo que causara un aumento de su volumen generando esfuerzos no deseados dentro de las vigas que pueden generar fisuras de estos elementos.

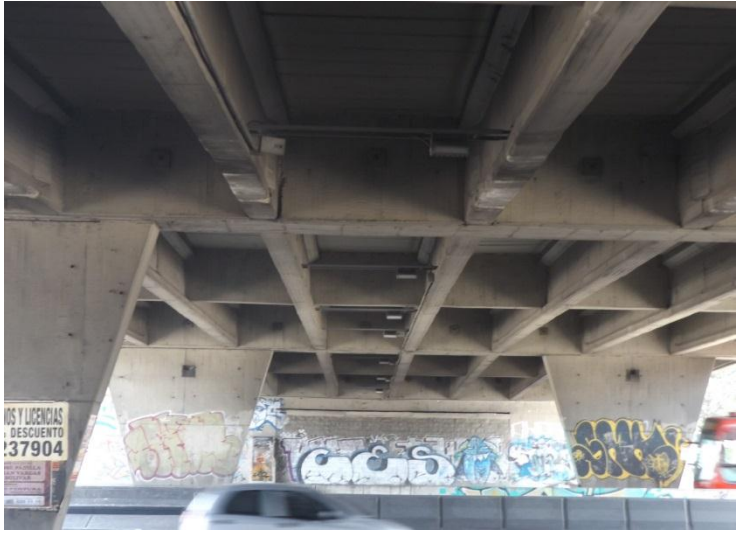
INSPECCIÓN Y PATOLOGÍA DE LA ESTRUCTURA						
1. DATOS GENERALES DE LA ESTRUCTURA						
Estructura PUENTE VEHICULAR Calle 19 – Av. NQS (Carrera 30) (Localidad de Puente Aranda)					Ficha N° 15	
Año construido -	Uso PUBLICO	Historia Clínica	Elaboró: CAMILO AGUILAR MICHAEL VELASQUEZ		Fecha 14 04 15

Muros de mampostería						
Muros de concreto						
Pórticos de Concreto	X					
Pórticos Metálicos						
Otro						
Cuál:						
Dirección Y						
Muros de mampostería						
Muros de concreto						
Pórticos de Concreto	X					
Pórticos Metálicos						
Otro						
Cuál:						
Observaciones: Puente vehicular ubicado sobre la Calle 19 cruzando la Av. NQS (Carrera 30), con un galibo de 5.00 m, 3 carriles mixtos en sentidos de flujo, Oriente – Occidente, Occidente – Oriente.						
SUPERESTRUCTURA						
Estado	Bueno					
Desagües	Bombeo con pendiente mínima del 2%.

3. DESCRIPCIÓN DE LA CALIDAD Y ESTADO						
Estado de la Estructura						
Fisuración en Estribos						NO
Fisuración en Barandas						NO
Fisuración en Vigas						NO
Fisuración en Columnas						SI
Carbonatación						SI
Calidad Materiales						
Concreto	Bueno					
Acero	No hay acero a la vista					
Unión de elementos	Bueno		Mantenimiento		REGULAR	
Calificación Preliminar Calidad Estructura	Bueno	x	Regular		Malo	
Calificación Preliminar Estado Estructura	Bueno		Regular	X	Malo	
Observaciones: La estructura presenta manchas negras y desprendimiento del recubrimiento en algunas vigas del puente.

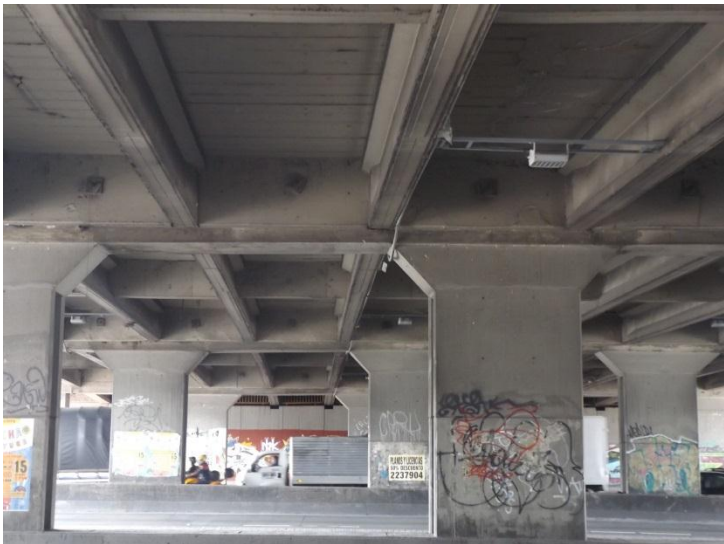
Muros de mampostería							
Muros de concreto							
Pórticos de Concreto	X						
Pórticos Metálicos							
Otro							
Cuál:							
Dirección Y							
Muros de mampostería							
Muros de concreto							
Pórticos de Concreto	X						
Pórticos Metálicos							
Otro							
Cuál:							
Observaciones: Puente vehicular ubicado sobre la Av. NQS (Carrera 30) cruzando la Calle 13, con un galibo de 5.00 m, 4 carriles mixtos y 1 carril exclusivo de Transmilenio, en sentidos de flujo, Norte – Sur, Sur – Norte.							
SUPERESTRUCTURA							
Estado	Bueno						
Desagües	Bombeo con pendiente mínima del 2%.

3. DESCRIPCIÓN DE LA CALIDAD Y ESTADO							
Estado de la Estructura							
Fisuración en Estribos				NO			
Fisuración en Barandas				NO			
Fisuración en Vigas				NO			
Fisuración en Columnas				NO			
Carbonatación				SI			
Calidad Materiales							
Concreto				Bueno			
Acero				No hay acero a la vista			
Unión de elementos		Bueno		Mantenimiento		REGULAR	
Calificación Preliminar Calidad Estructura				Bueno	x	Regular	Malo
Calificación Preliminar Estado Estructura				Bueno		Regular	X Malo

La estructura presenta desprendimiento del refuerzo en las vigas longitudinales que soportan las cargas de la losa, lo cual indica que allí ya se ha iniciado un proceso de carbonatación. Se recomienda intervenir estas lesiones lo más pronto posible, ya que de no hacerlo el desprendimiento del recubrimiento continuara dejando el acero de refuerzo expuesto a la intemperie, en caso de que esto ocurra este empezará a oxidarse lo que causara un aumento de su volumen generando esfuerzos no deseados dentro de las vigas que pueden generar fisuras de estos elementos.
