PRACTICA SUPERVISADA

**ASISTENCIA EN LA DIRECCIÓN DE**

**OBRAS DE DESAGÜES CLOACALES**

**Autor:** Moises Alejandro Yadón  
**Tutor:** Ing. José Antonio Li Gambi  
**Supervisor Externo:** Ing. Juan Carlos Cáceres  
**Entidad Receptora:** INST'ALL SRL

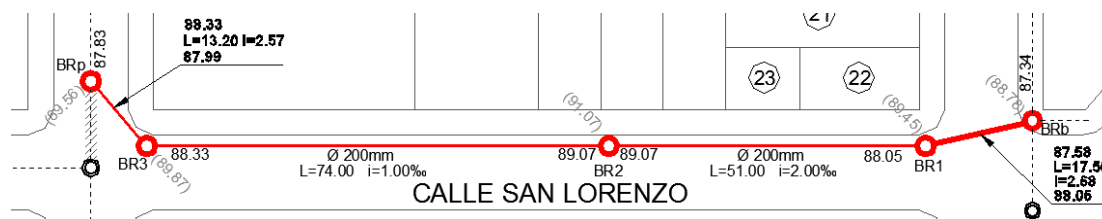
Figura 3.6: Extracto del Plano Conforme a Obra

Como podemos observar en la imagen extraída del plano conforme a obra, Figura 3.6, existió la necesidad de construir 3 bocas de registro, denominadas BR1, BR2 y BR3, que luego se conectaron a las bocas de registro existentes BRp y BRb.

Para evitar realizar una excavación profunda que imitase la tapada de la cañería existente, se eligió dividir en dos tramos la colectora a reemplazar de tal forma que en la mitad de la cuadra se ejecutó una boca de registro "parteaguas" que funciona como cámara de aireación, ya que es el punto con cota de intradós más elevado del tramo a realizar.

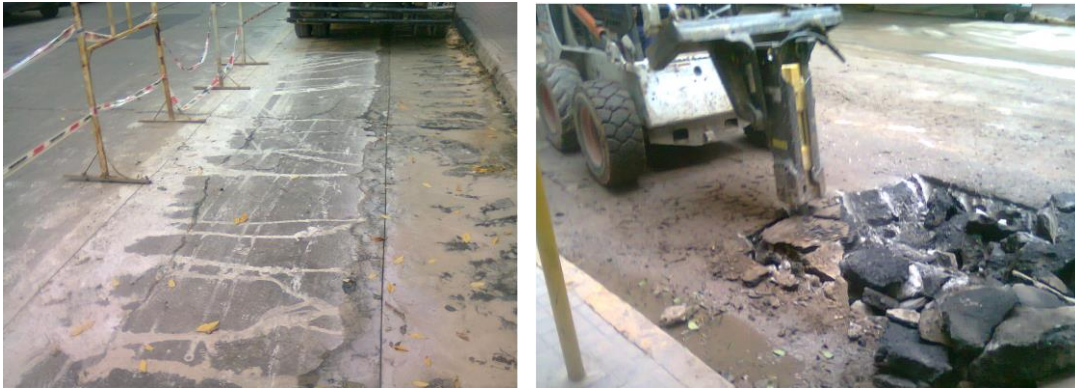
**Figura 3.7: Pavimento aserrado y tarea de rotura.**

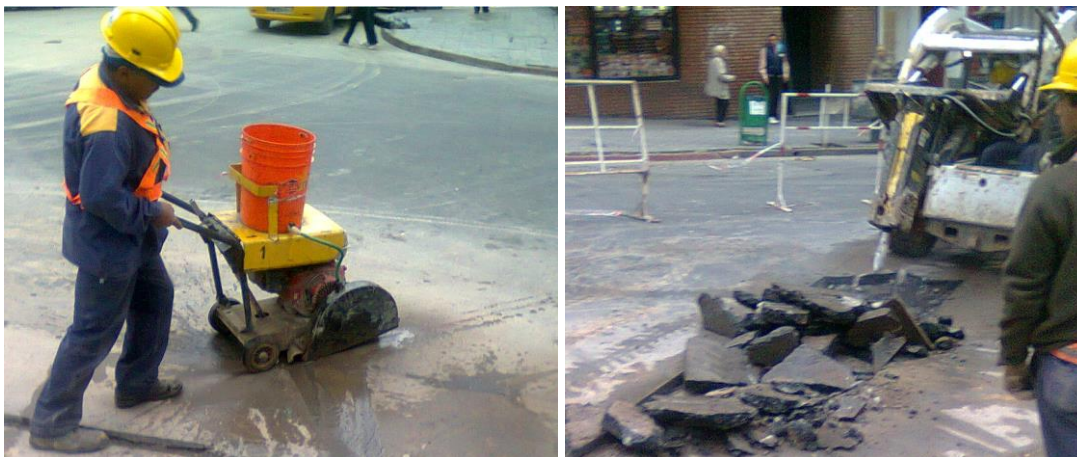
**Figura 3.8: Aserrado y rotura de pavimento sobre cruce en calle Paraná.**

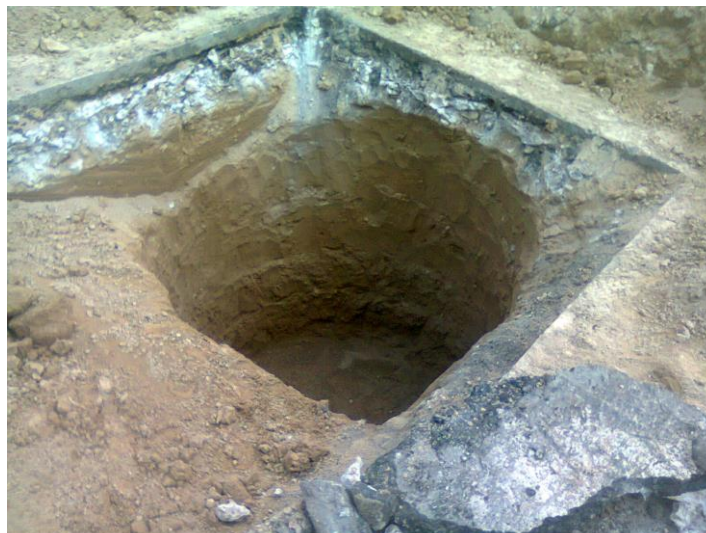
Figura 3.9: Excavación finalizada para Boca de Registro

Se observa en la Figura 3.9, el pozo de sección circular finalizado para luego proceder a hormigonar la boca de registro.

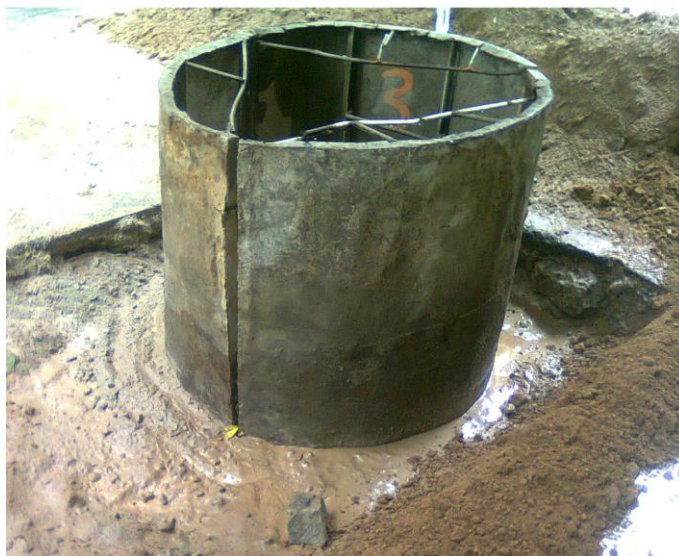
**Figura 3.10: Boca de registro hormigonada con su encofrado circular interno**

En la Figura 3.10 se puede ver la boca de registro hormigonada en su fuste, junto con el molde, a la espera de que finalice el fraguado.

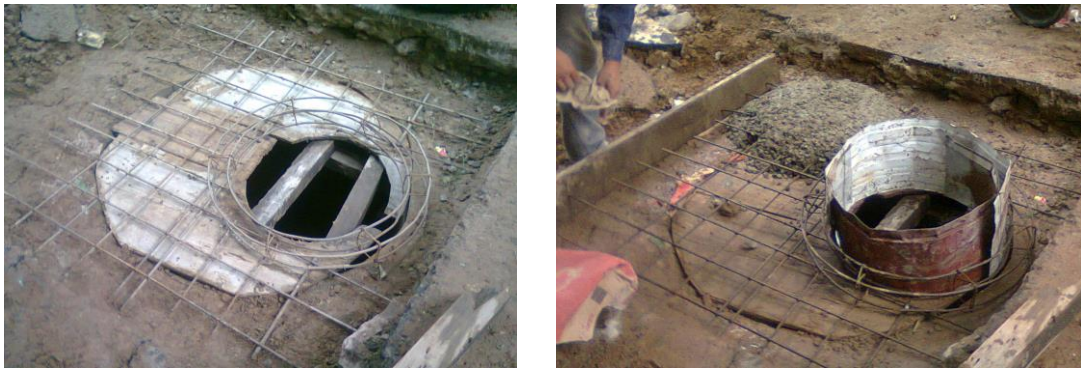
**Figura 3.11: Encofrado y armadura de losa.**

En la Figura 3.11 se puede observar el encofrado y la armadura dispuesta para la losa, destacando el refuerzo circular que se coloca en la posición de la abertura de ingreso, para darle más resistencia a este sector, que estará sometido a mayores esfuerzos por el vacío que tiene la losa.

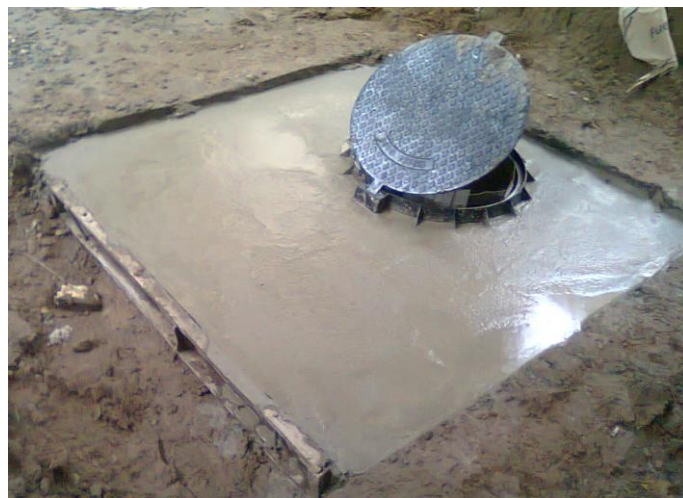
**Figura 3.12: Losa hormigonada. Aro y Tapa de fundición colocados.**

La Figura 3.12 muestra la losa de la boca de registro ya hormigonada, junto con el aro y la tapa colocados.

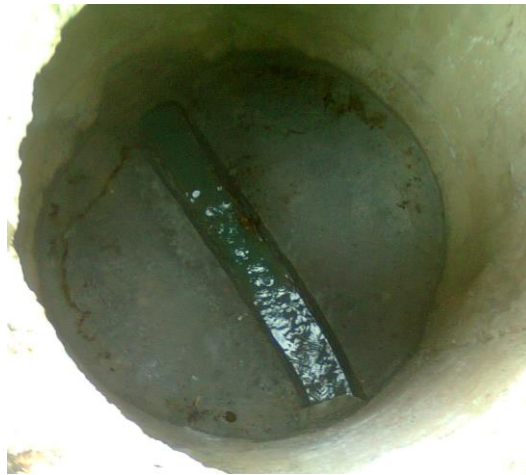
**Figura 3.13: Cojinete de Boca de Registro.**

La ejecución del **cojinete** se realiza una vez insertos los caños de entrada y salida, y se conforma de una canaleta que permite encauzar el flujo dentro de la boca de registro. Esta hecho de mortero cementicio, y como podemos ver en la Figura 3.13, está formado de dicha canaleta y 2 “alas” en sus márgenes con una pendiente 1:10 para dirigir cualquier efluente que escape de dicha canalización.

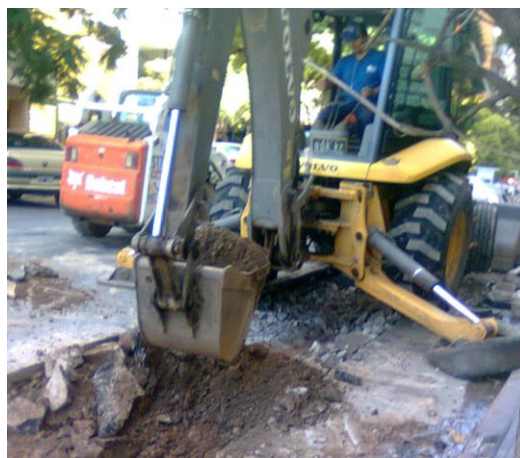
**Figura 3.14: Tareas de excavación de zanja para cañería principal.**

En la Figura 3.14 se observa la retroexcavadora iniciando la tarea de excavación, sobre la traza de la zanja aserrada y retirada de escombros.

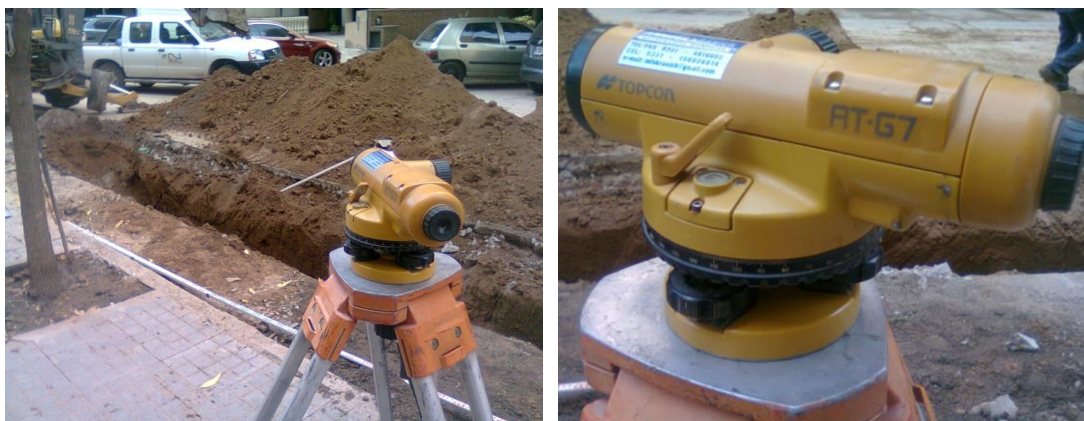
**Figura 3.17: Nivel Óptico utilizado en las tareas de colocación y nivelación de cañería.**

Para la nivelación se empleó un Nivel TOPCON Modelo AT-G7 y una Mira de Aluminio de 5 m de extensión. En la Figura 3.17 se observa el aparato descrito posicionado para la nivelación de un tramo de cañería.

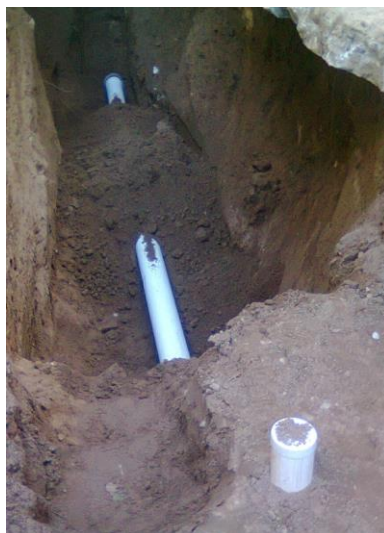
Como señalamos en las tareas de excavación de zanja, el tramo entre las bocas de registro BR1 y BR2 existieron problemas de desmoronamiento de las paredes de la zanja y socavamiento del suelo bajo el pavimento y la vereda, que implico un retraso en la colocación de cañería, para tomar las precauciones pertinentes.

La Figura 3.18 muestra la cañería colocada en el sector más riesgoso en cuanto al potencial desmoronamiento de los taludes de la zanja.

**Figura 3.18: Cañería colocada en el tramo BR1-BR2.**

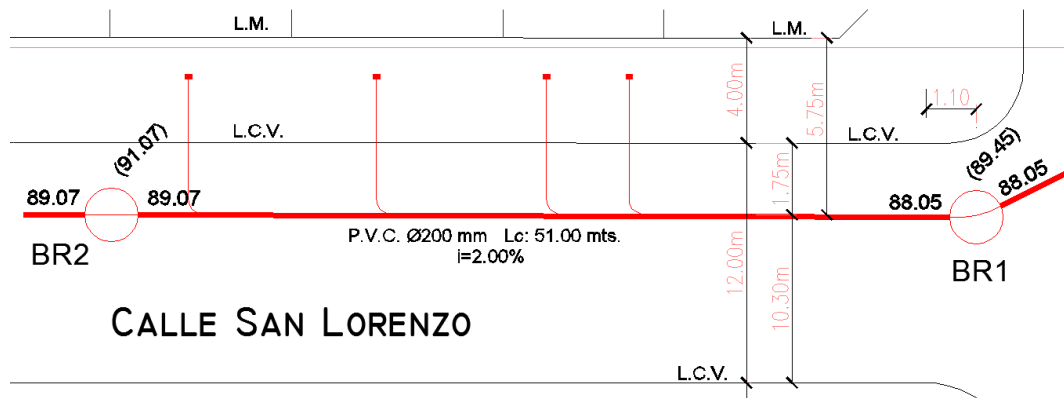
Figura 3.19: Croquis de cuadra del Tramo entre BR1-BR2.

En la Figura 3.19 podemos observar el croquis de cuadra, específicamente en el tramo descrito, entre las bocas de registro BR1 y BR2, siendo esta ultima la cámara de aireación. Se pueden ver también las acometidas indicadas anteriormente, junto con la Figura 3.20, que grafica las tareas de conexión de ramales "Y" y su colocación y nivelación en la zanja.

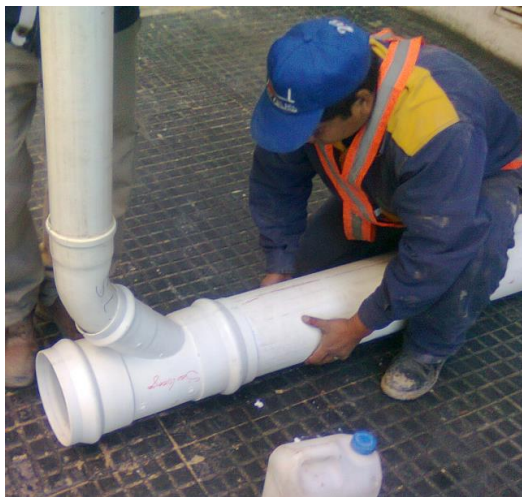
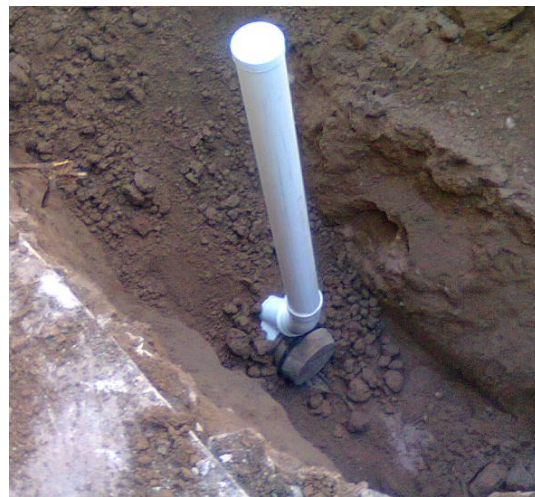
Figura 3.20: Conexión de ramales y suplemento vertical para servicio domiciliario.

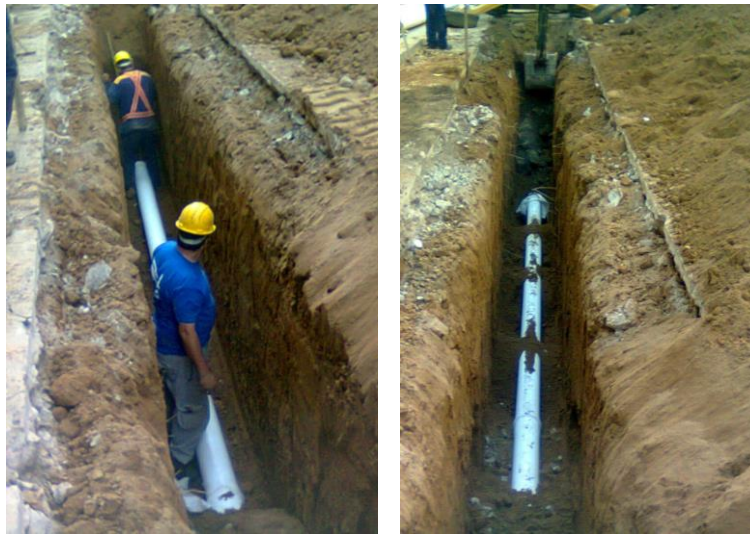
Cabe señalar que el tramo descrito anteriormente fue el de mayor complejidad a la hora de la colocación de la cañería, por la inestabilidad del suelo ya indicada y las interferencias halladas, mientras que el tramo entre las bocas de registro BR2 y BR3 fu más sencillo ya que el suelo se encontrada en su humedad natural y no trajo complicaciones adicionales. En la figura 3.21 podemos observar las tareas de colocación a través de 2 operarios, siempre junto con la asistencia del alumno en la nivelación, al pie de la zanja y en consiguiente la cañería ya colocada, procediéndose a seguir con la excavación.

**Figura 3.21: Colocación de la cañería en el Tramo BR2-BR3.**

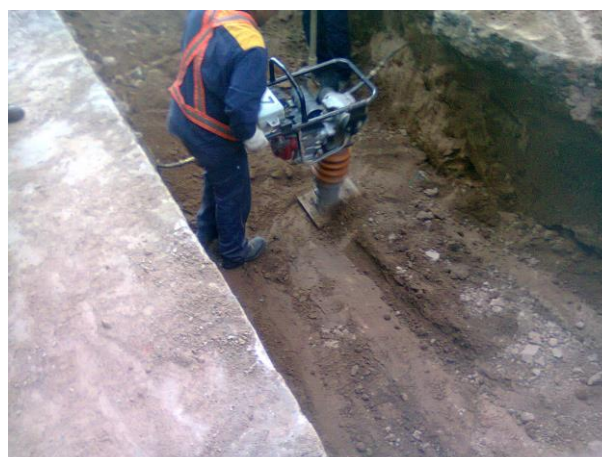
En la Figura 3.22 se puede observar la tarea de compactación en la zona afectada por los socavamientos, realizada por medio de un operario y un vibropison a explosión.

**Figura 3.22: Compactación de la zanja en sectores socavados.**

Se fueron compactando en capas de 30 cm hasta dejar aproximadamente 50 cm del nivel del terreno para dar lugar a la reposición de subbase y base del pavimento y la capa del pavimento propiamente dicha.

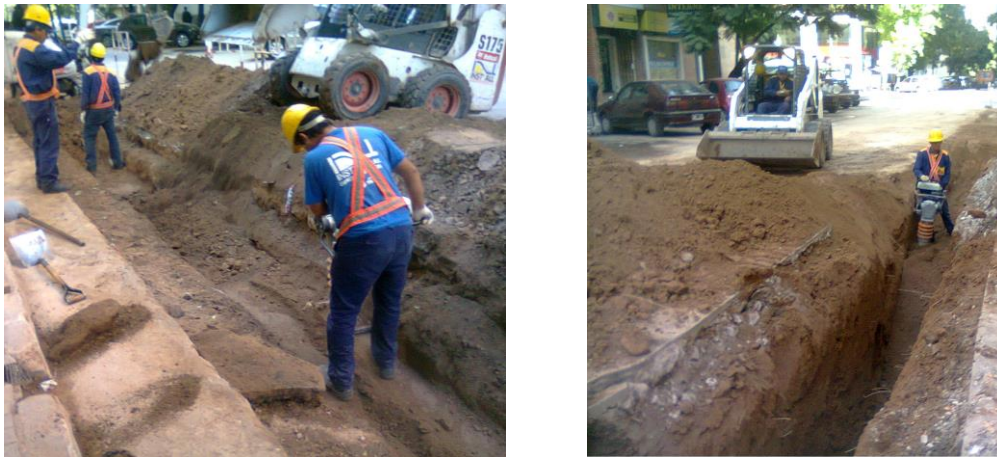
Al tratarse de volúmenes de suelo relativamente grandes para ser movidos manualmente, se requirió el apoyo del Minicargador Bobcat S175 para distribuir los montículos de manera ordenada dentro de la zanja, para luego ser emparejado a pala y posteriormente compactado por medio del vibropison. En la Figura 3.23 vemos la tarea de compactación en el tramo comprendido entre las bocas de registro BR2 y BR3 y la ayuda del Minicargador a realizar el trabajo.

**Figura 3.23: Compactación con apoyo del Minicargador Bobcat S175**

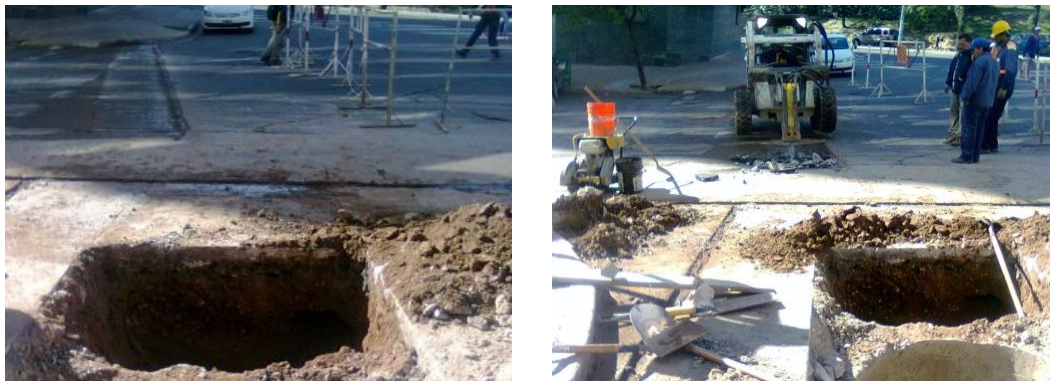
En la Figura 3.26 se puede observar el inicio de los trabajos sobre la calle Balcarce, con el pavimento aserrado y el Minicargador Bobcat S175 en tareas de rotura. Se

puede observar en la primera imagen el demarcado de la futura zanja y la cámara BR1 ejecutada anteriormente y al fondo la BRb donde debía conectarse.

**Figura 3.26: Inicio de tareas en Cruce sobre calle Balcarce**

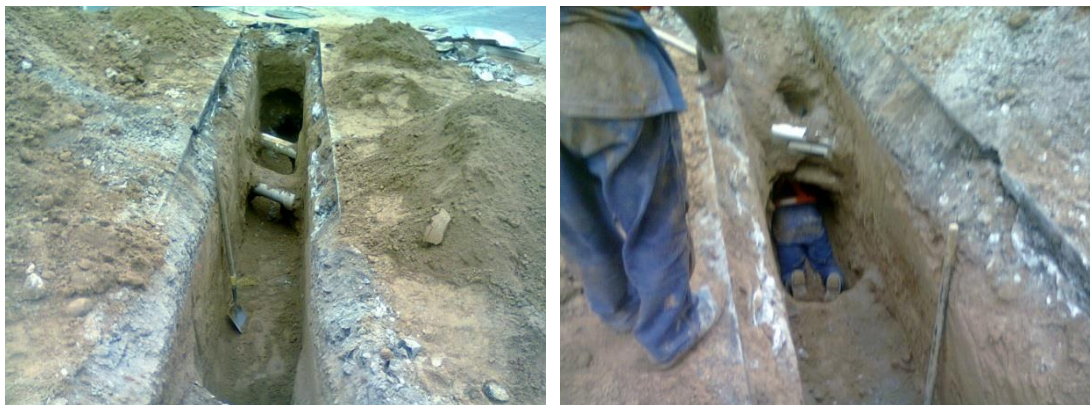
En cuanto al cruce sobre la calle Paraná, fue de similar complejidad al de calle Balcarce, y podemos observar con imágenes más precisas las tareas realizadas, tales como la excavación mecánica de la zanja, cuidando de no dañar las interferencias encontradas, tal como lo muestra la Figura 3.27, donde podemos observar también la ejecución de un túnel de aproximadamente 2 metros de longitud, realizado por parte de 2 zanjeros de la empresa, uno desde cada extremo la ejecución de un túnel de aproximadamente 2 metros de longitud, realizado por parte de 2 zanjeros de la empresa, uno desde cada extremo.

**Figura 3.27: Cruce sobre calle Paraná: Excavación mecánica de zanja y túnel a mano.**

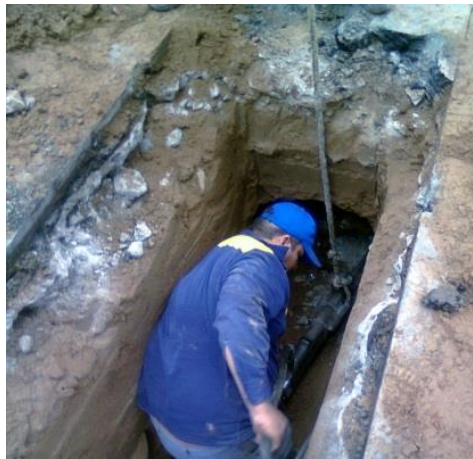
Por último se ejecutó el ingreso a la boca de registro existente (BRp), siendo necesario el uso del martillo neumático para romper la pared de la misma, colocar el caño y luego sellar con mortero cementicio el agujero realizado. En la Figura 3.28 se puede ver el operario del martillo neumático rompiendo dicha pared, sin los EPP requeridos para evitar algún daño a su integridad física.

Figura 3.28: Rotura de pared de BRp en cruce sobre calle Paraná.

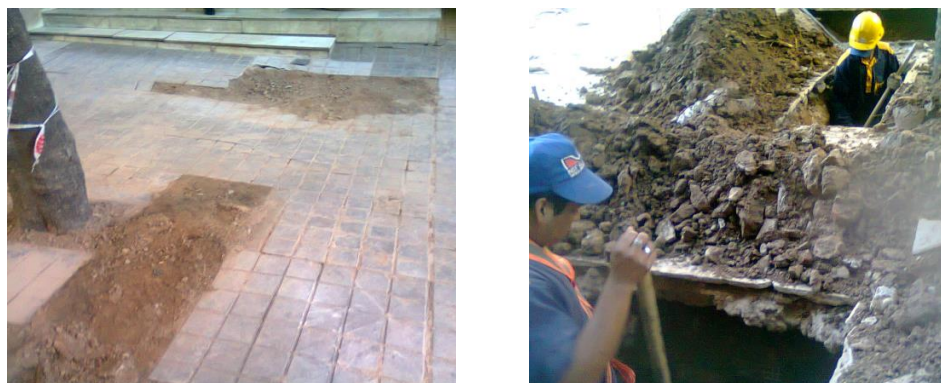
En las Figuras 3.30 y 3.31 grafica el inicio de las tareas de excavación en la vereda a la altura señalada y puede observarse la heterogeneidad del relleno existente bajo el solado de la vereda, lo que dificultó un poco la tarea de excavación manual hasta encontrar las acometidas existentes, junto con el hundimiento y socavamiento de dicho suelo por las constantes pérdidas de la colectora a reemplazar que corría por la vereda.

**Figura 3.31: Vereda hundida y heterogeneidad en el relleno bajo el solado.**

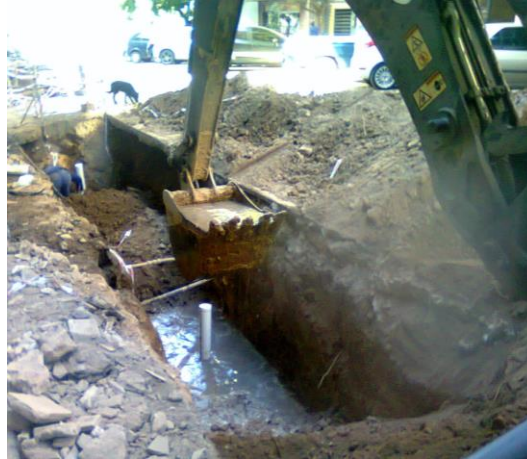
Cada uno de los siete servicios reemplazados tuvo su particularidad, pero el más riesgoso desde el punto de vista biológico fue el de numeración 567, en el cual al llegar al caño de salida en la Línea Municipal del edificio, se observó que el mismo estaba dañado y la pérdida se daba de manera constante, volcando efluentes hacia la zanja excavada para el nuevo servicio, y también hacia la colectora colocada anteriormente.

En la Figura 3.32 podemos ver como se improvisó la extracción del agua que escurrió por la descarga cloacal de todo un edificio de 14 pisos, teniendo que arrojarla a la cuneta para que circule sobre la calzada, con un gran riesgo y olor nauseabundo

característico de las aguas servidas. Según se pudo observar al inicio de la obra, el edificio afectado por el reflujo hacia su subsuelo bombeaba el agua que ingresaba hacia los desagües pluviales, terminando estos en el cordón cuneta de la calle San Lorenzo, tal como tuvo que realizarse durante el reemplazo de los servicios.

**Figura 3.32: Extracción del líquido cloacal durante el reemplazo del servicio.**

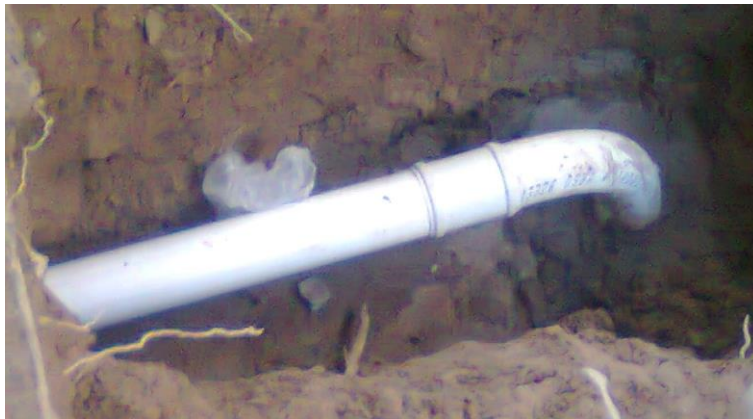
**Figura 3.35: Acometida servicio domiciliario - Colectora**

Finalmente, para dar lugar a la conexión del edificio a la colectora instalada en la calzada, contando con el suplemento vertical de Ø110 ya colocada anteriormente, fue necesaria una curva a 45° más una cupla para conectar el caño del edificio hacia el suplemento, tal como podemos ver en la Figura 3.35.

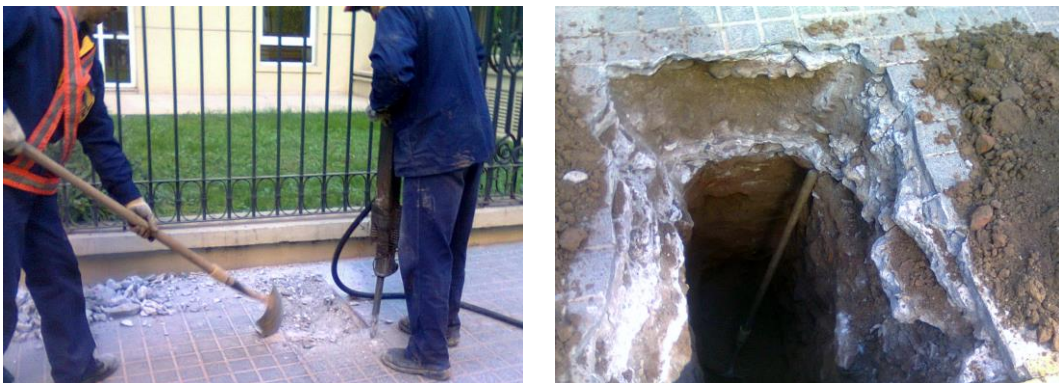
El servicio perteneciente al edificio con numeración 501 contaba con un contrapiso de H° de aproximadamente 30 centímetros de espesor, que requirió de la utilización de un martillo neumático para romper dicha capaz y poder excavar hasta encontrar el servicio, que se encontró a 1,5 metros de profundidad, tal como podemos observar en la figura 3.36.

**Figura 3.36: Rotura de contrapiso de H° - Servicio a gran profundidad**

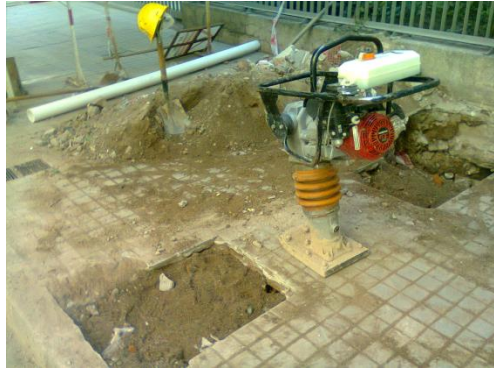
En la Figura 3.37 se observa el cruce en proceso de tapado, y los equipos y herramientas utilizados.

**Figura 3.37: Compactado de servicios domiciliarios.**

espesores de capa para la compactación y de no dañar los diferentes conductos durante estos trabajos. Provisoriamente se dejó tapado con suelo natural hasta el nivel del solado de la vereda, para luego dar lugar a las tareas de reposición del mismo.

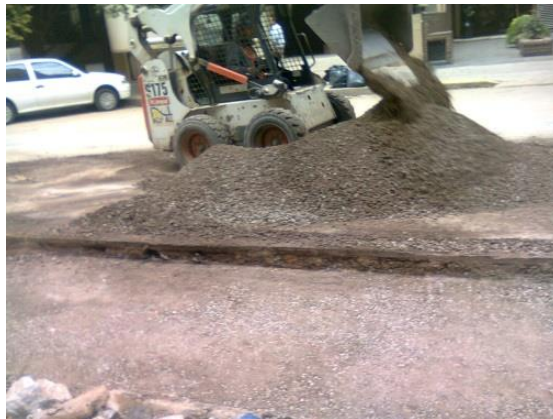
El mezclado del estabilizado granular con el cemento se hizo de manera poco controlada pero eficiente, utilizando el Minicargador Bobcat S175, tal como podemos observar en la figura 3.38.

**Figura 3.38: Mezclado de estabilizado granular calcáreo 0-20 con cemento.**

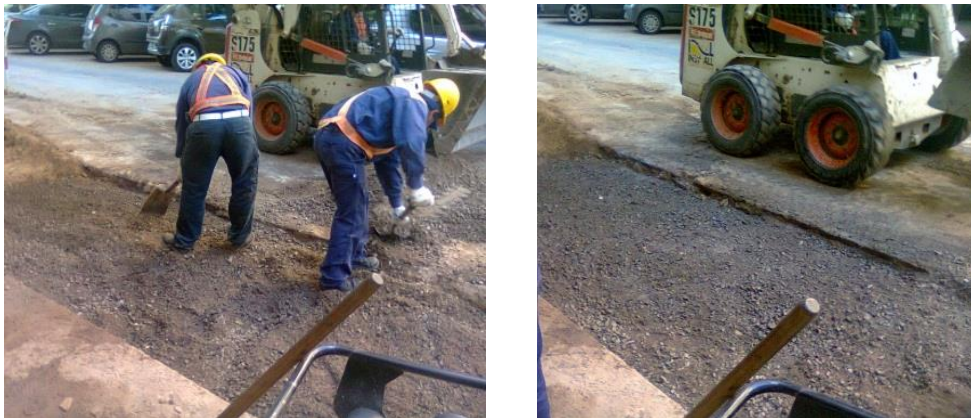
Esta mezcla granular resultante fue esparcida a lo largo de todo el tramo a compactar y emparejado manualmente por los operarios, mientras se rociaba agua para lograr la humedad óptima a la hora del compactado, con el objetivo de tener una densidad de la capa lo más elevada posible. La Figura 3.39 grafica lo anteriormente descrito, con la capa de mezcla granular lista para ser compactada.

**Figura 3.39: Conformado de capa de mezcla granular previo a la compactación.**

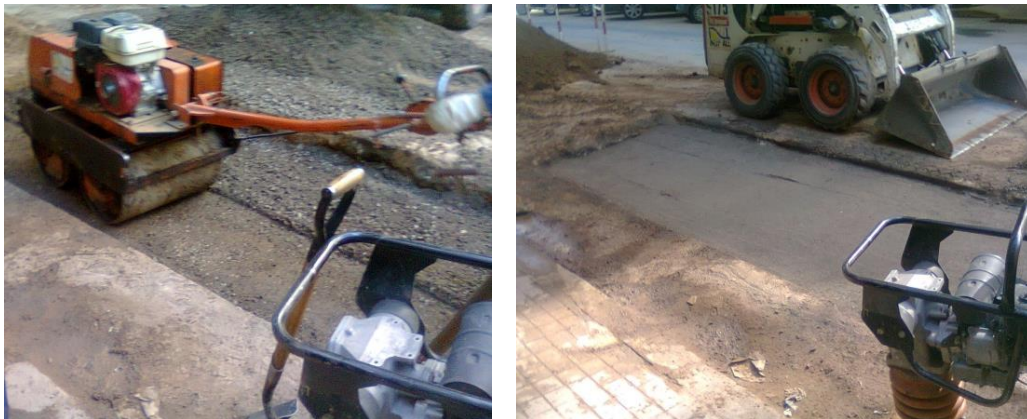
Una vez que la capa fue rociada con agua y emparejada, se procedió a la compactación de la misma. Este trabajo se ejecutó de manera mecánica, mediante un rolo compactador asistido por un operario, el cual funciona en 2 posiciones: el movimiento de sus rolos simplemente por su peso propio, y la función vibradora, que se aplicó al final de la compactación para lograr la densidad máxima. En la Figura 3.40 se observa al rolo siendo operado en la tarea de compactación y luego la subbase luego de la pasada del equipo.

**Figura 3.40: Rolo compactador y subbase compactada**

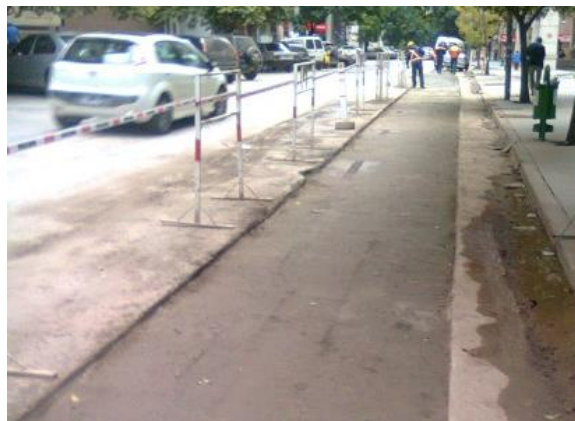
Una vez ejecutada la subbase compactada en toda la traza a reparar, se esperó al fraguado de la misma y luego se realizó la base compactada, de igual espesor y conformación que la anterior, para dejar listo a la esperar del posterior asfaltado, de 8 centímetros de espesor, como puede verse en la Figura 3.41.

**Figura 3.41: Subbase y Base granular compactada**

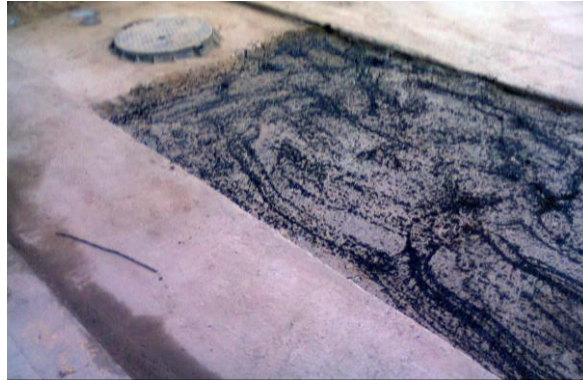
En primer lugar se realizó la limpieza y preparación de la base granular para recibir el asfalto. Para ello se elaboró y aplicó un riego de imprimación, materializado con emulsión asfáltica, tal como puede observarse en la Figura 3.42.

**Figura 3.42: Riego de imprimación con emulsión asfáltica.**

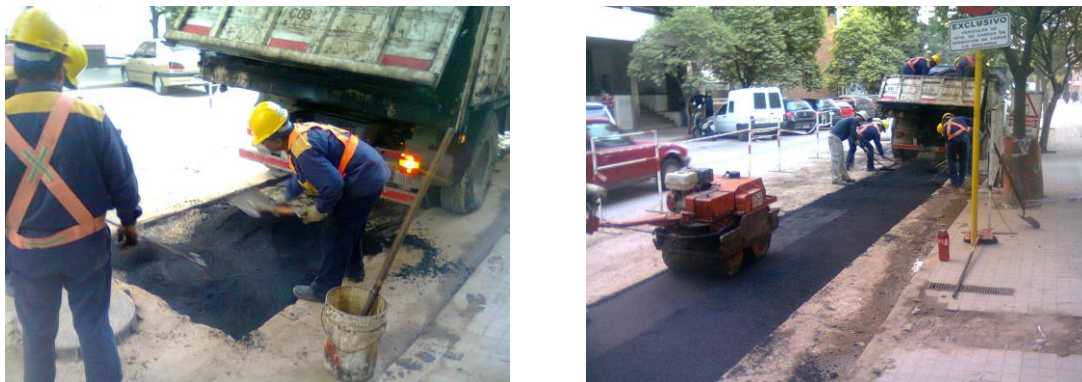
Una vez que el riego de imprimación fue colocado en toda la traza a asfaltar, el camión con la mezcla asfáltica se ubicó y de manera manual fue arrojado y distribuido en el parche a realizar por los operarios, como grafica la Figura 3.43.

**Figura 3.43: Colocado y emparejado de mezcla asfáltica en caliente.**

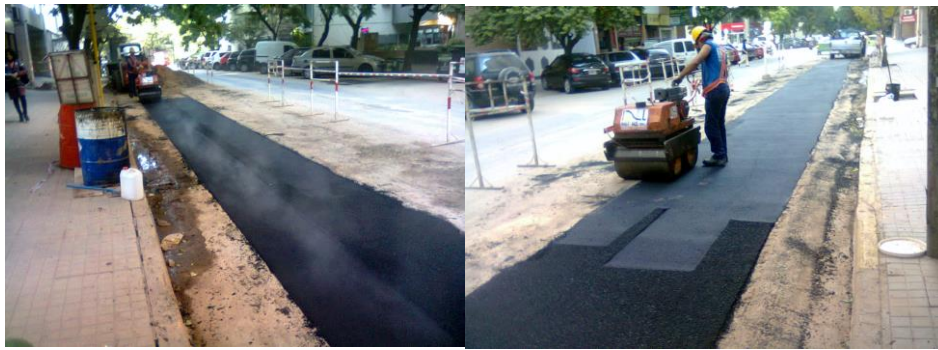
Inmediatamente luego de que la mezcla fue distribuida y cortada por medio de una regla metálica, se dio paso a la compactación con el rolo mecánico, en primer lugar por su propio peso, para no dañar al asfalto que se encontraba todavía a alta temperatura. Una vez que la mezcla asfáltica bajó su temperatura, se procedió a la compactación por vibración del rolo mecánica, para dejar lista la calzada, esperando unas horas para la rehabilitación total del tramo. En la Figura 3.44 se observa el vapor generado en la primera compactación de la mezcla asfáltica, y luego cuando el mismo fue vibrado.

**Figura 3.44: Compactado de la Base asfáltica por peso propio y por vibración del rolo.**

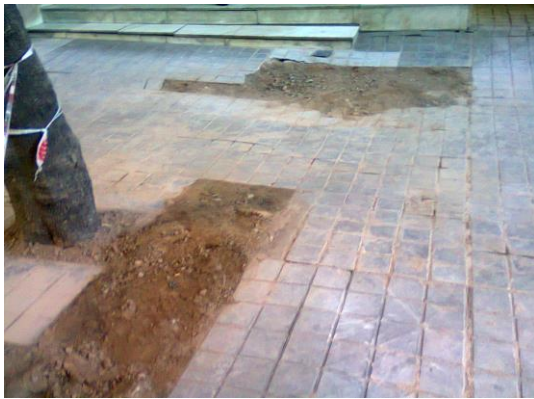
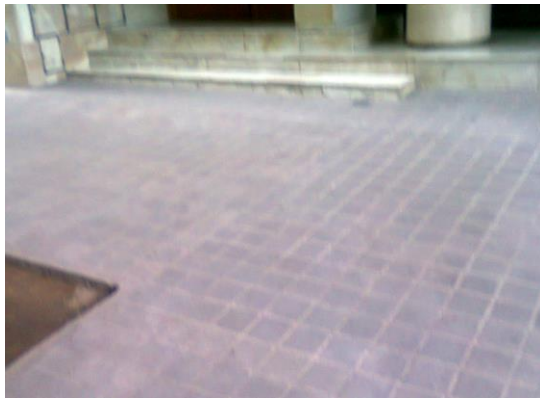
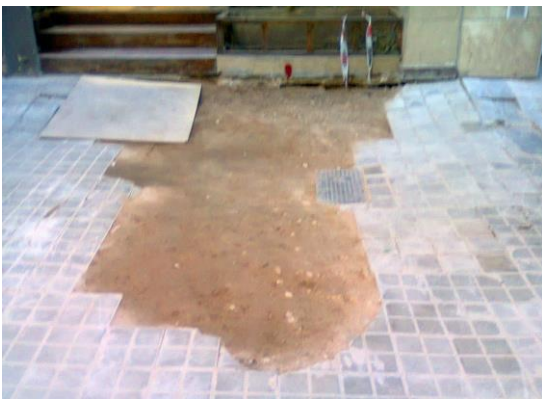
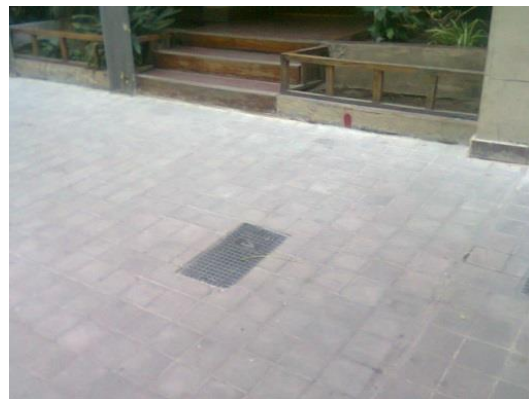
**Figura 3.45: Reemplazo total de veredas debido a socavamientos por saturación del suelo.**

Además de colocar los pisos en los pequeños pozos realizados para conectar las acometidas, se llegó a un acuerdo con la Municipalidad de Córdoba para reemplazar toda la vereda en los edificios más afectados, que ya describimos anteriormente, con numeración 567 y 575, ya que el suelo bajo los mismos se encontraba totalmente saturado y colapsado, dejando el contrapiso y el solado sin apoyo, con el riesgo que implica para los transeúntes.

**Edificio en San Lorenzo 575**

**Edificio San Lorenzo N°567**

En las Figura 3.45 se muestra el antes y después de las veredas reemplazadas.

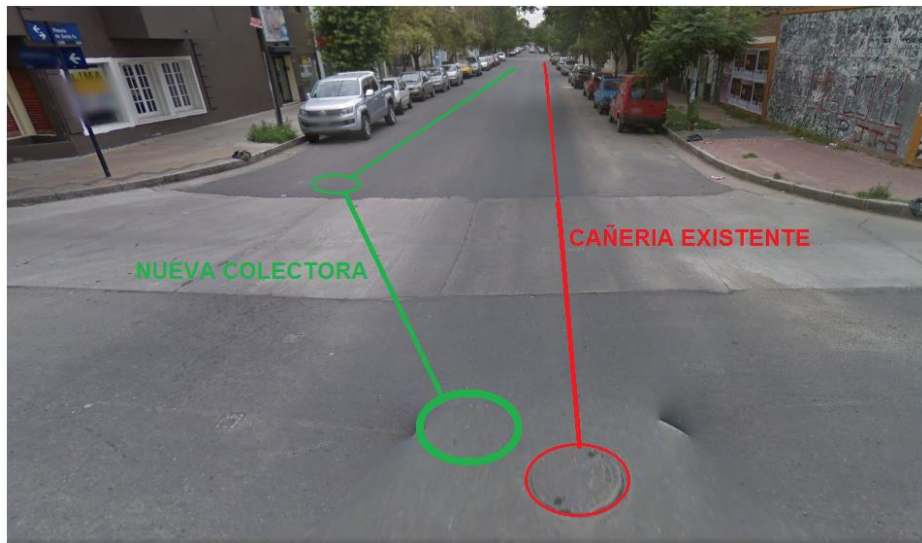
Figura 3.49: Esquema de alternativas de intervención.

- La **segunda** solución planteada, que fue la aplicada, fue la de reemplazar la cañería obsoleta por una nueva traza de la misma, paralela a la vieja, sobre el lado norte de la calzada, también de PVC Ø315. Esta solución era más segura con respecto a la excavación, pero traía costos adicionales por la ejecución de todos los cruces de conexiones domiciliarias, que debían realizarse a nuevos. En la Fig. 3.49 se observa de manera esquemática la solución elegida para reemplazar la cañería obsoleta.

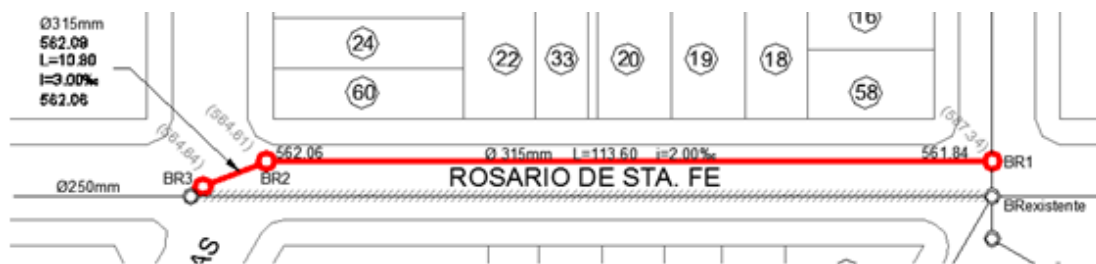
Figura 3.50: Extracto del Plano Conforme a Obra

Tal como puede observarse en la Fig. 3.50, la cañería de barro cocido Ø250 fue reemplazada en una nueva traza por un conducto de PVC Ø315, uniendo las nuevas bocas de registro, que reciben los efluentes de las bocas existentes, quedando anulada de manera completa la cañería antigua, y descargando en el extremo aguas abajo en una nueva boca, la cual conduce hacia la colectora principal en la Avenida 24 de Septiembre.

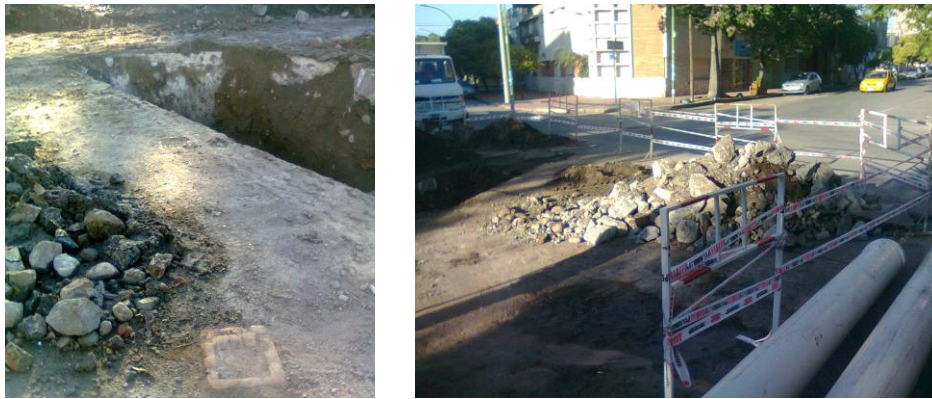
**Figura 3.51: Corte diagonal del paño de H°. Escombros**

Al momento de llegar a la obra, el tramo que restaba romperse fue el de unión de las bocas de registro BR2 Y BR3, de Hormigón Simple, que coincidía con la cuneta de drenaje de la esquina señalada. Como se ve en las Figura 3.51, se decidió a romper el hormigón de manera diagonal, coincidente con la línea del caño a colocar, aunque luego la reposición fue según las juntas de dilatación existentes en lo paños del hormigón. Se observa también la importancia de la señalización durante la ejecución de la obra, ya que la calle Rosario de Santa Fe estuvo totalmente cortada durante los trabajos, debiendo estar perfectamente demarcados los sectores de trabajo más críticos con respecto al riesgo para los peatones que circulaban cerca de estos.

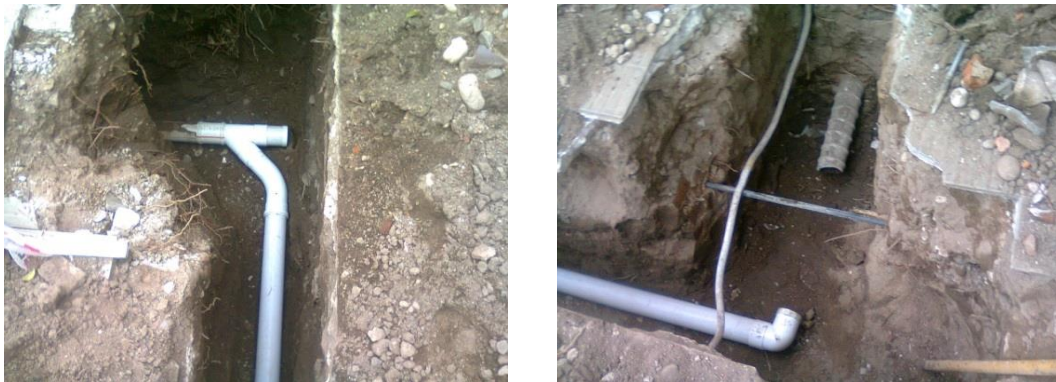
**Figura 3.59: Conexión de servicio no declarado previo al inicio de la obra.**

Ante la inspección por parte de la Municipalidad de Córdoba, se exigió la instalación de un nuevo servicio, de un lote que ya contaba con uno, que no había sido declarado a la misma por parte del frentista, estando el propietario en infracción, dando parte de esto cuando observo el inicio de la obra y regulando su situación.

La solución encontrada y consensuada con la Municipalidad fue la utilización de la zanja excavada para el servicio declarado ya instalado, y por medio de accesorios tales como cuplas, curvas y codos, llegar a conectar el servicio "ilegal" ahora blanqueado. Esto puede observarse en la Figura 3.59, siendo una conexión muy poco ortodoxa, dejando en evidencia el carácter "urgente" del trabajo realizado.

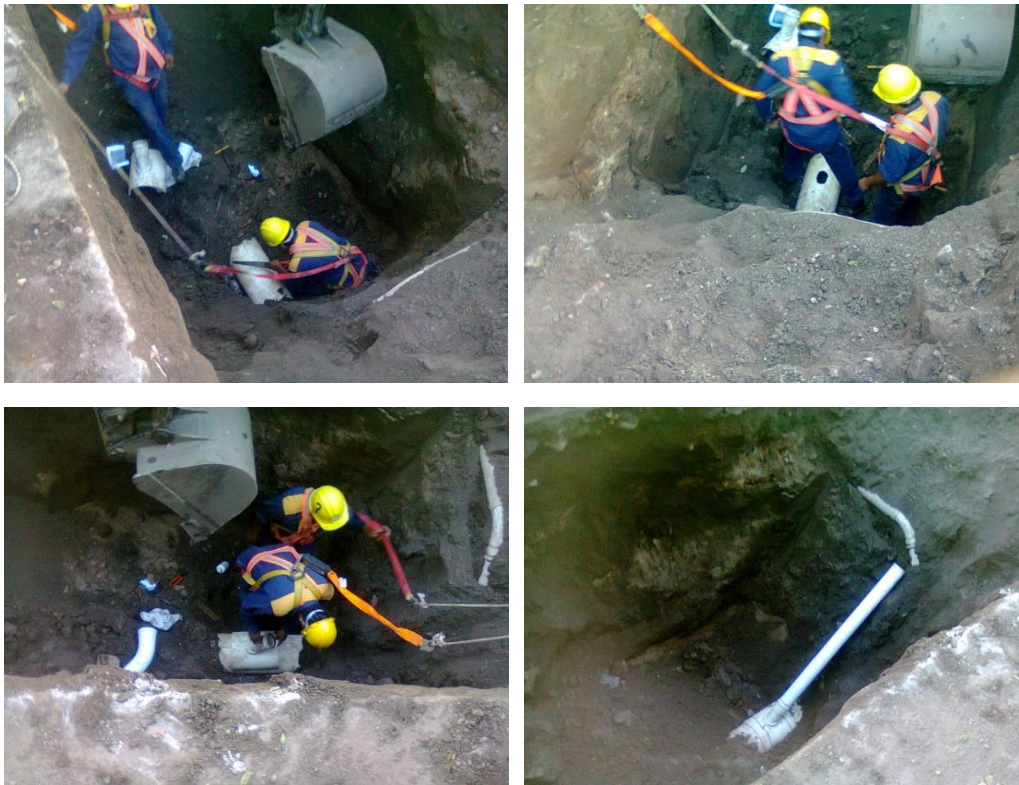
**Figura 3.61: Etapas de colocación del Ramal Postizo.**

**En la 3° imagen** se observa el ramal postizo ya colocado y adherido mediante pegamento para PVC en toda la superficie que hace contacto con la cañería principal.

**En la 4° imagen**, finalmente, podemos observar el ramal postizo ya fijado por el pegamento, y además asegurado por medio de 2 alambres que abrazan al mismo alrededor del caño, para evitar cualquier desplazamiento posible generado durante la tapada con el suelo natural. También en dicha imagen, se ve el suplemento vertical de Ø110 que espera la conexión con la cañería a colocar en la zanja del cruce, observando el servicio conectado utilizando la misma zanja, que quedo bajo el nuevo caño a colocar.

La solución elegida fue utilizar una pieza especial, llamada "Ramal Postizo", que cumple la función de un ramal Y, siendo una especie de montura de media caña que se coloca sobre el caño principal. En la Figura 3.60 se observa el accesorio antes descripto.

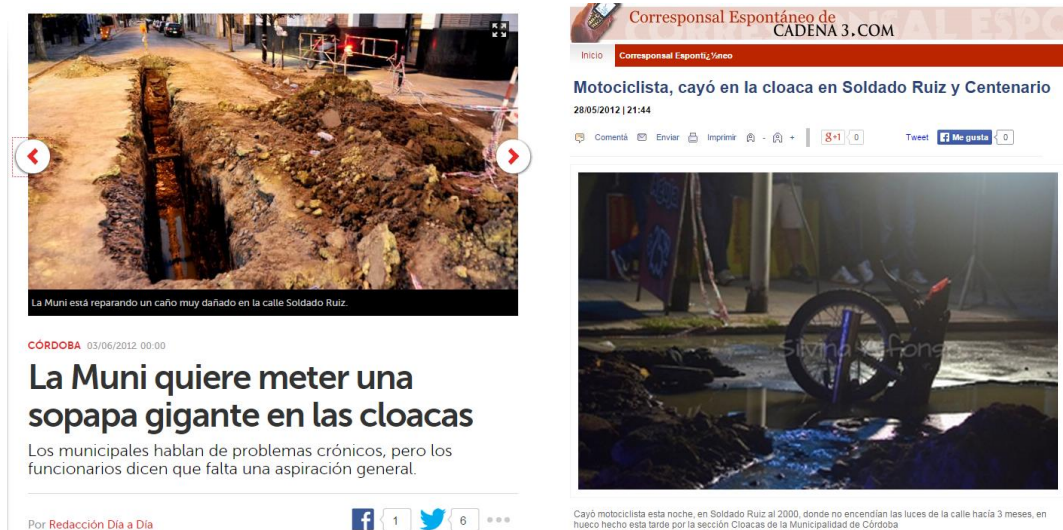
**Figura 3.70: Noticias relacionadas a problemas previos al inicio de obra.**

La cuadra de obra fue intervenida en muchas ocasiones por el personal de la Municipalidad, realizando tareas de desobstrucción y de zanjeos para reemplazo de algunos tramos de cañería obsoletos, siendo todas medidas precautorias y provisorias, sin dar una solución concreta al problema.

En la Figura 3.70 podemos observar una crónica del año 2012, donde se observan las tareas de zanqueo de la Municipalidad, en la misma esquina donde se comenzaron los trabajos durante la estadía del alumno. Esto demuestra que soluciones intermedias o insuficientes en estos casos y en la mayoría no funcionan, hasta tomar la decisión política y económica de ejecutar todos los trabajos para brindar el servicio correcto a los vecinos.

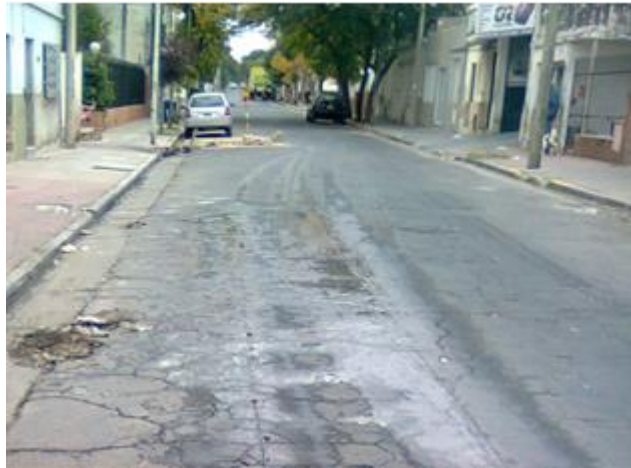
**Figura 3.71: Estado de la cuadra previo a los trabajos.**

El mayor problema fue el colapso general que presenta la red cloacal en el Barrio San Martín, y la cuadra en la que se trabajó, debido a la construcción de varios complejos de departamentos de mediana altura, el conducto vio desbordada su capacidad, y colapsó, produciendo en todo el ancho de la calzada un socavamiento del que haremos referencia más adelante.

En la Figura 3.71 se puede ver la cuadra antes de comenzar los trabajos, con la señalización a mitad de cuadra, junto con escombros generados por el socavamiento del pavimento en ese sector.

La solución a aplicar fue ejecutar una colectora cuya zanja se realizó adyacente a la zanja de la cañería existente, debiendo conectar todos los servicios domiciliarios nuevamente, con un conducto de PVC Ø200, debiendo construirse en los extremos de cada esquina, una boca de registro cuyas paredes se ejecutaron pegadas a las bocas de registro existentes, para luego rehabilitar el servicio.

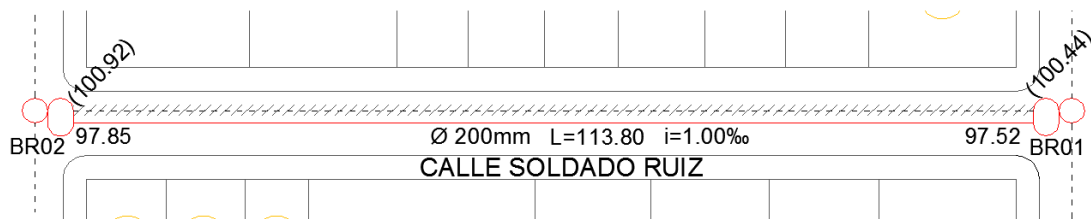
**Figura 3.72: Extracto del Plano Conforme a Obra**

En la Figura 3.72 se puede ver un extracto del plano conforme a obra, con las características de la cañería instalada y las bocas de registro construidas, resaltando la forma ovalada de estas últimas, forma que decidió realizarse por dos motivos; el primero fue construir la BR sobre el caño existente para después poder habilitar sobre el mismo y para tener una capacidad de llenado superior que permite contener posibles reflujos dada la colmada red aguas abajo de la obra.

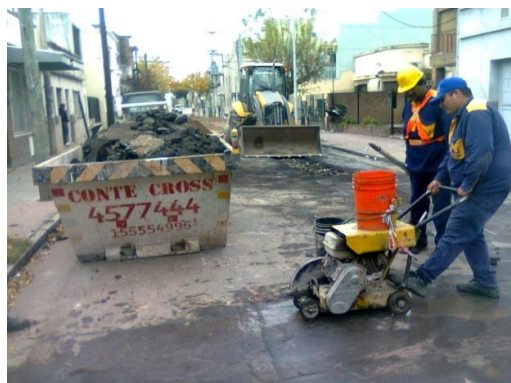
**Figura 3.73: Aserrado del pavimento. Acopio de escombros.**

La primera tarea fue el aserrado de los distintos cortes a realizar, ejecutado con el moto aserrador operado por una persona, tal como podemos observar en la Figura 3.73.

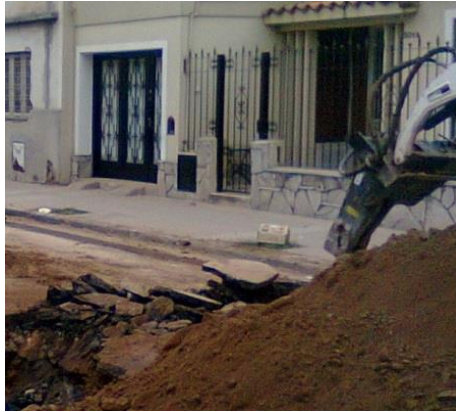
**Figura 3.74: Rotura de pavimento**

La rotura de pavimento se realizó en la traza de la cañería principal, con un ancho de 1,5 metros, y en los diferentes cruces para los servicios domiciliarios, ubicados en las 2 veredas pertenecientes a la cuadra, mediante el accesorio martillo del Minicargador Bobcat S175. En la Figura 3.74 observamos la tarea de rotura sobre un servicio a reemplazar.

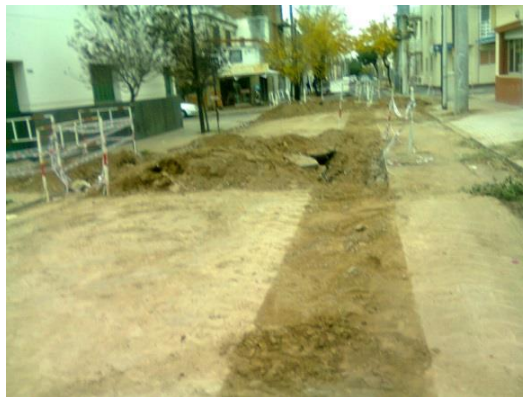
**Figura 3.75: Estado de la obra luego del aserrado y rotura.**

Los escombros al igual que en las obras anteriores se retiraron con la pala del Minicargador, depositados en contenedores alquilados, que fueron retirados periódicamente del lugar. Esto puede verse en la Figura 3.73 anteriormente citada, mientras que la Figura 3.75 nos da un panorama de los cortes y rotura del pavimento en los diferentes sitios a excavar.

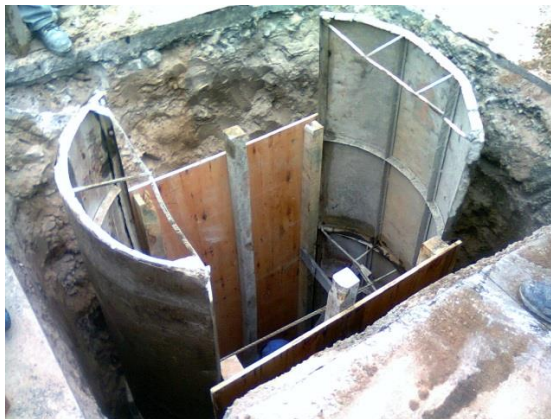
**Figura 3.76: Encofrado compuesto para geometría ovalada.**

En la Figura 3.76 se observa la tarea del encofrado, que tuvo una complejidad mayor a la de encofrados circulares convencionales. Este se conformó con dos partes semicirculares y para el lado recto se utilizaron paneles fenólicos.

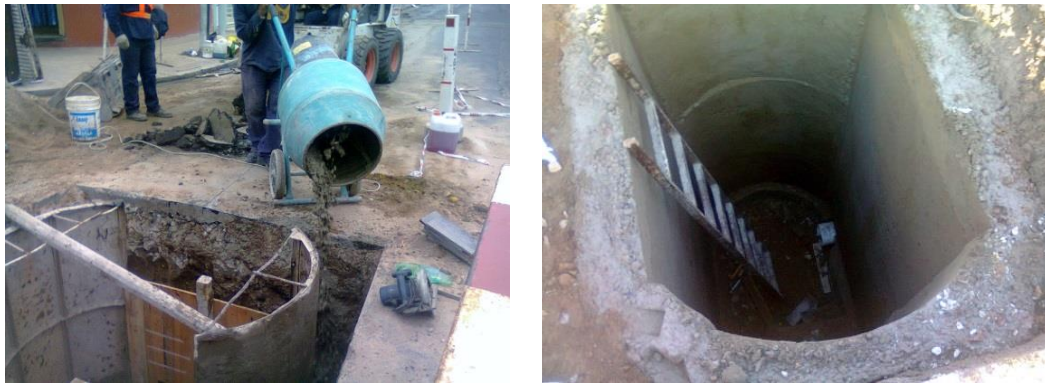
**Figura 3.77: Hormigonado de boca de registro de forma oval.**

El **hormigonado** se realizó de manera completa en toda la altura del fuste, casi 3 metros, con H° in situ, de igual dosificación que la señalada en la obra de calle San Lorenzo. En la Figura 3.77 puede observarse el momento de hormigonado y luego sin el encofrado una vez que el H° fraguó.

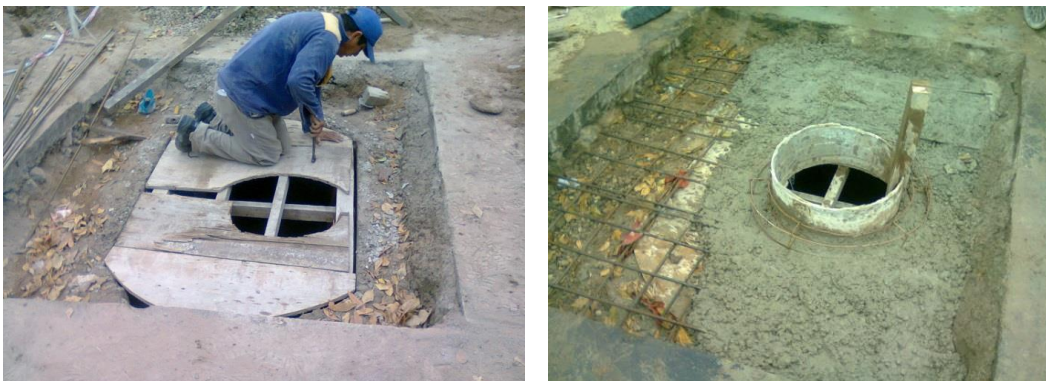
**Figura 3.78: Encofrado, armadura y hormigonado de losa rectangular**

En la Figura 3.78 se grafica la tarea de encofrado de la losa, la colocación de la armadura junto con el aro de molde y el inicio de la tarea de hormigonado, mientras que en la Figura 3.79 vemos el hormigonado listo y se observa la cercanía de la boca de registro existente, que recibe la cañería obsoleto, a la cual nos conectaremos dentro de la boca ejecutada.
