PRACTICA SUPERVISADA

**ASISTENCIA EN LA DIRECCIÓN DE**

**OBRAS DE DESAGÜES CLOACALES**

**Autor:** Moises Alejandro Yadón  
**Tutor:** Ing. José Antonio Li Gambi  
**Supervisor Externo:** Ing. Juan Carlos Cáceres  
**Entidad Receptora:** INST'ALL SRL

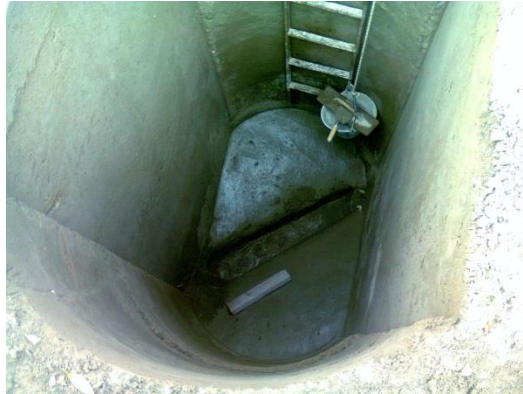
**Figura 3.80: Cojinete en diagonal.**

Finalmente, la ejecución del cojinete tuvo la particularidad antes mencionada de tener que “unir” la cañería nueva a la traza de la cañería existente sobre el lomo de esta, quedando conformado de manera diagonal, tal como podemos ver en la Figura 3.80.

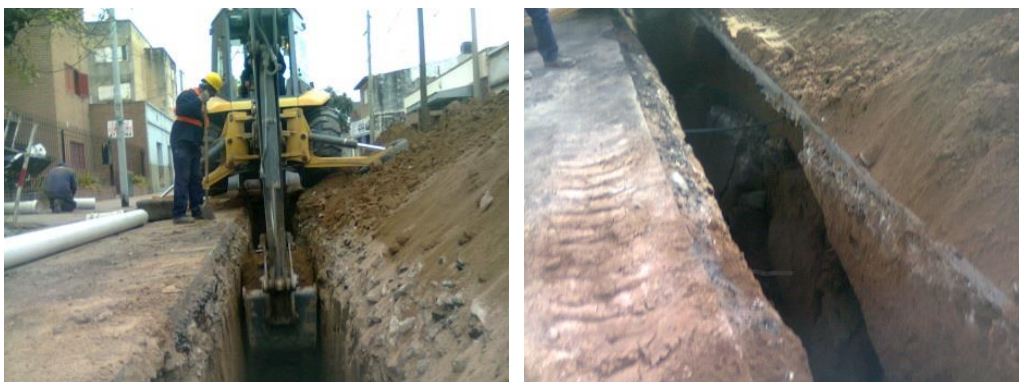
**Figura 3.81: Excavación de zanja, desmoronamientos menores.**

La excavación propiamente dicha inició desde aguas abajo (BR01) hacia aguas arriba, culminando en la BR02. La zanja no presentó ningún problema hasta casi 50 metros de longitud, donde se observaron los primeros desmoronamientos, menores, del talud vertical más cercano a la zanja que contenía la cañería existente. Tal como podemos ver en la Figura 3.81.

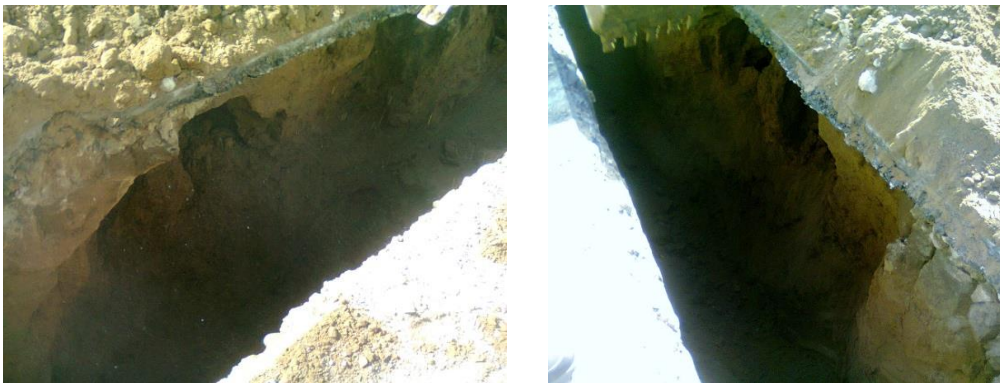
**Figura 3.82: Socavamiento y desprendimiento del talud en la zanja.**

En los días en que el alumno estuvo presente en la obra, la excavación de zanja avanzó hasta la mitad de cuadra, en donde se encontraba el cráter señalado en la descripción de la obra, en el cual el último día del estudiante, se produjeron grandes desmoronamiento de los taludes, que obligaron a suspender las tareas hasta la concurrencia de los mandos jerárquicos de la empresa y de la Municipalidad para decidir cómo seguir con los trabajos.

El socavamiento del pavimento era tal, que desde el pie de la zanja no lograba verse hasta donde llegaba el vacío bajo la carpeta asfáltica, dejando en evidencia la gravedad de los asentamientos sufridos por el suelo luego de varios años de ingreso de líquido cloacales. Esta descripción puede verse plasmada en la Figura 3.82, donde se observa el gran desprendimiento de suelo bajo el asfalto.

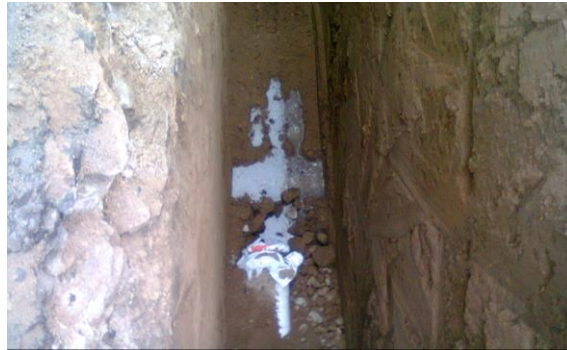
**Figura 3.83: Reflujo luego de la pronta rehabilitación del servicio.**

El problema fue el desborde de la red aguas abajo, que no permitió el escurrimiento de los efluentes, y al contrario, al encontrar un conducto por donde aliviar, hubo un refluo hacia aguas arriba que terminó descargando a contrapendiente hacia el extremo de la cañería que había sido colocado hasta ese momento, como lo muestra la Figura 3.83, con el riesgo biológico y de estabilidad del suelo que esto implica, para los operarios que descendieron a realizar la tarea de nivelación y colocación de la cañería.

Esto se solucionó luego de conectar varios tramos de cañería, hasta que la altura del punto más alto colocado fue mayor a la carga hidráulica del líquido que regresaba, quedando solucionado definitivamente luego con la desobstrucción aguas abajo por parte de la Municipalidad de Córdoba.

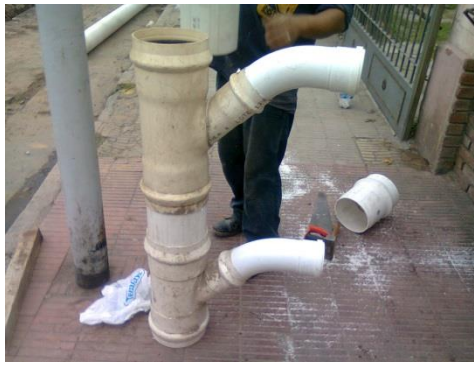
Figura 3.85: Ramales “Y” consecutivos.

En la Figura 3.85 observamos la conexión consecutiva de 2 ramales, con un niple entre ellos para permitirlo y una curva de arranque para luego colocar el suplemento vertical.

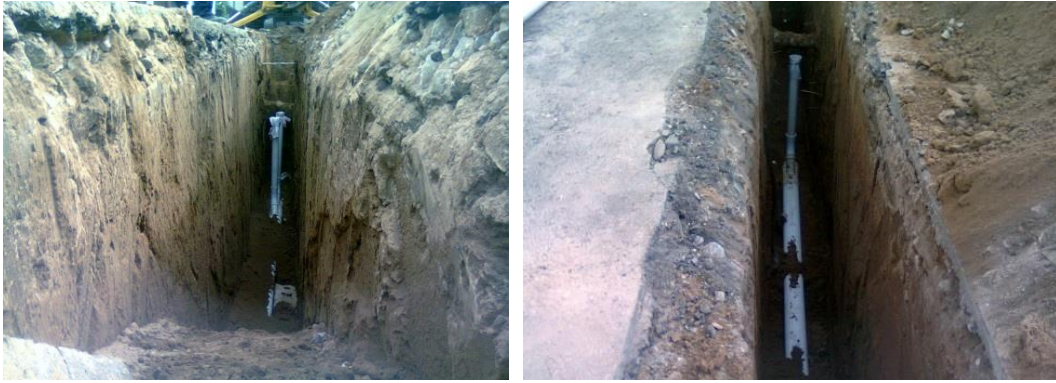
**Figura 3.87: Cañería principal colocada y nivelada.**

Dado el riesgo presente en la zanja por el potencial desmoronamiento, los caños que iban siendo colocados y nivelados, iban siendo tapadas hasta la mitad de profundidad, para luego ser compactados. En la Figura 3.87 podemos ver los caños ya colocados y nivelados, junto con los ramales y los suplementos en espera de los servicios domiciliarios, lo que completa el trabajo de colocación y nivelación de cañería principal.
