PRACTICA SUPERVISADA

Carrera de Ingeniería Civil

Titulo: Metodología de Supervisión Visual en Corredores de la Red de Acceso a Córdoba

Autor: Carrizo, Juan Loguer

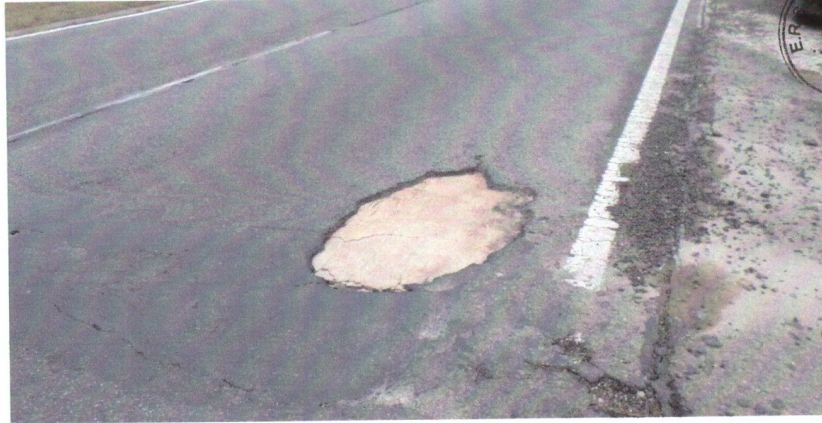
Fotografía N° 1

- Km 17.300 aprox. R.N.N° 20, peladura en calzada y desprendimiento del agregado fino. Fotografía N° 1.
- Km 17.400 aprox. R.N.N° 20, hundimiento localizado en calzada con desprendimientos y bombeo. Fotografía N° 2.

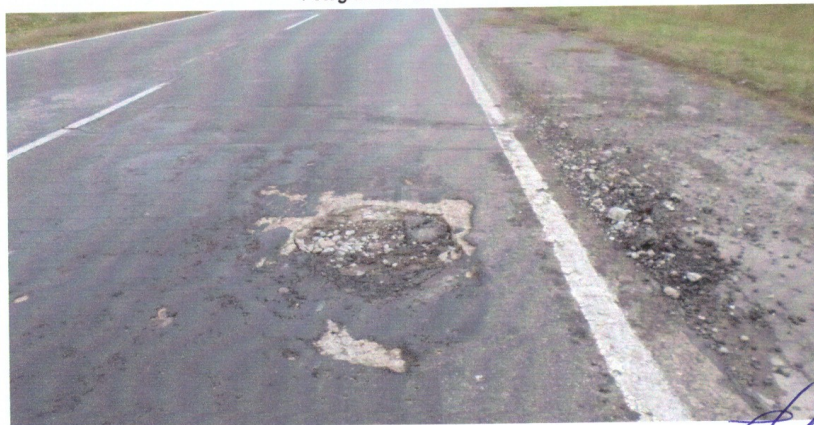
Fotografía N° 3

- Km 18.900 aprox. R.N.N° 20, deformación de losa con desprendimientos de agregados grueso. Fotografía N° 3.
- Km 19.400 aprox. R.N.N° 20, bache en losa con presencia de agua y desprendimientos. Fotografía N° 4.

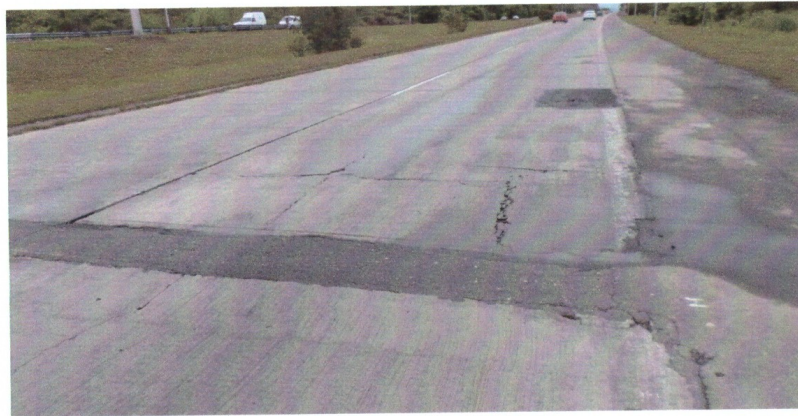
Fotografía N° 5

- Km 21.400 aprox. R.N.N° 20, hundimiento en sector de reparación de losa, fisuras longitudinales y transversales con principio de bombeo. Fotografía N° 5.

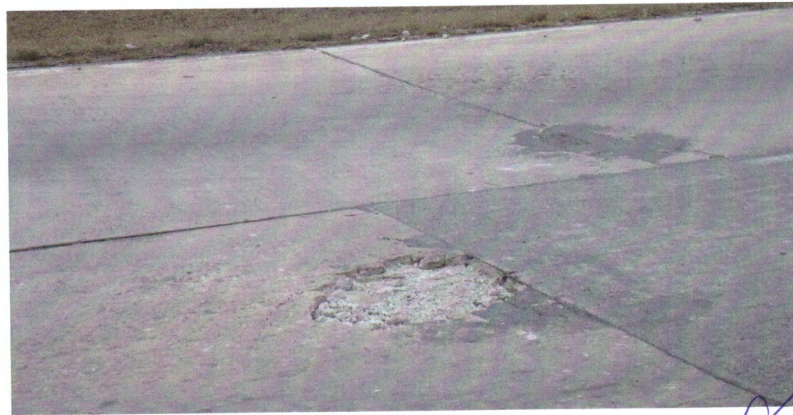
Fotografía N° 6

- Km 23.600 aprox. R.N.N° 20, rotura de losa con desprendimientos del agregado grueso, generando un escalonamiento longitudinal de borde de losa. Fotografía N° 6.

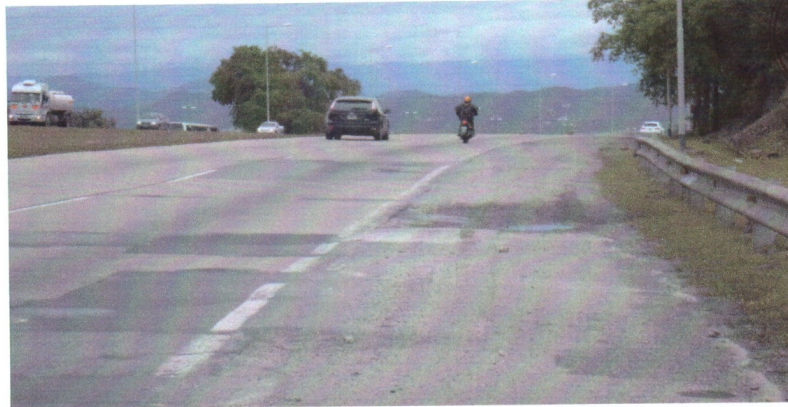
Fotografía N° 7

- Km 23.800 aprox. R.N.N° 20, hundimiento en banquina con presencia de agua. Fotografía N° 7.
- Km 24.200 aprox. R.N.N° 20, rotura de losa en calzada con desprendimientos de agregado grueso, generando un escalonamiento en sentido longitudinal de la calzada. Fotografía N° 8.

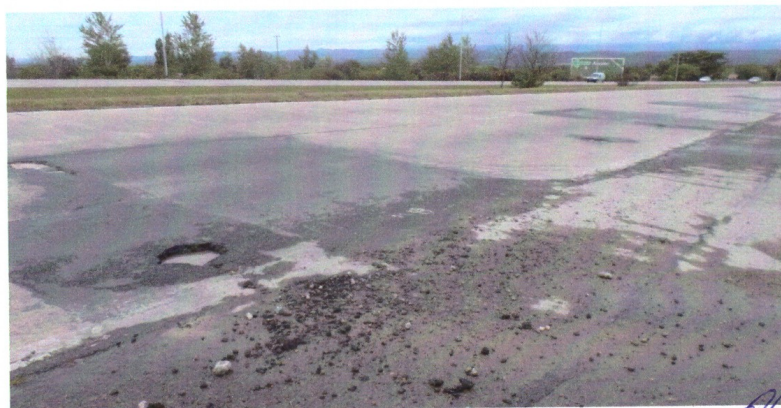
Fotografía N° 9

- Km 02.800 aprox. R.N.N° 38, bache en zona de reparación de losa de calzada, con desprendimientos. Fotografía N° 9.
- Ingreso a la Ciudad de Carlos Paz, R.N.N° 38, material suelto en borde de calzada con elementos sueltos producto de impactos de vehículos. Fotografía N° 11 y 12.

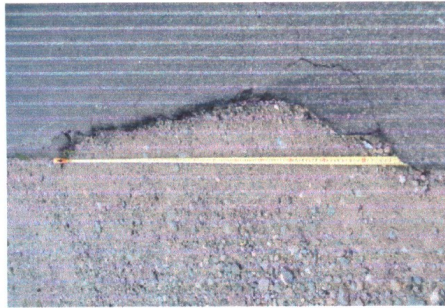
Fotografía N° 1

Nº	FALTA VERIFICADA	Ubicación	Dimensiones	Cita presunta	Normativa	Plazos de Ejecución de Tareas (*)	Fotografías
1	Calzada con bache	Km. 28,100 aprox.	0,2448 m ² .	cl. 9.4.1. A.E.T.G.		1 día	Fotografías 1 y 2
2	Banquina con descalce	Posición Nº 1 - Km. 28,100 aprox.	0,2 hm.	cl. 10 A.E.T.G.		1 día	Fotografías 3 y 4
3	Piedras en zona de camino	Km. 14,300 - Km. 15,800 - Km. 23,200 - Km. 28,800 aprox.	4 Unidades	cl. 13.7 A.E.T.G.		-----	Fotografías 5, 6, 7 y 8

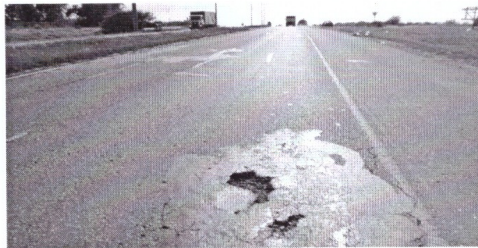
Fotografía N° 1

- Km 330.300 aprox. Sentido Córdoba – Río Primero, zona de carril lento, desprendimiento en calzada. Fotografías N° 1.
- Km 329.150 aprox. Lado Sur del Corredor. Lamina de la señalización vertical faltante. Fotografía N° 2.

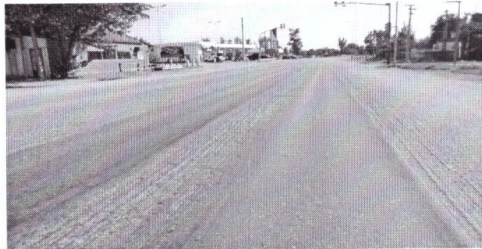
Fotografía N° 3

- Km 313.100 aprox. Zona urbana de Monte Cristo, carril Sur. Deformación Transversal (ahuellamiento) en sector de detención de semáforo. Fotografía N° 3.

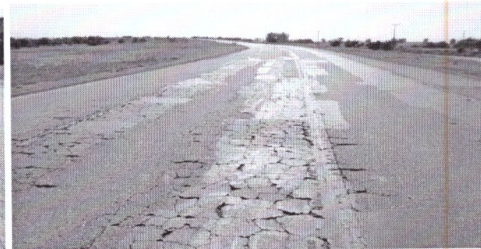
Fotografía N° 4

- Km 309.800 aprox. Ambos carriles, con fisura generalizada en forma de malla cerrada, de reticulado más chico, formando la llamada "piel de cocodrilo". Desprendimiento de material en correspondencia con algunas fisuras. Fotografía N° 4.

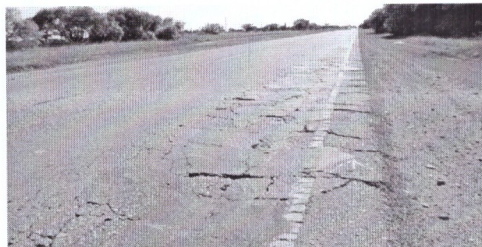
Fotografía N° 5

- Km 304.000 aprox. Carril sur, deformación transversal (ahuellamiento) en borde de calzada, con fisura en forma de malla con tendencia a formar la piel de cocodrilo. Fotografía N° 5.

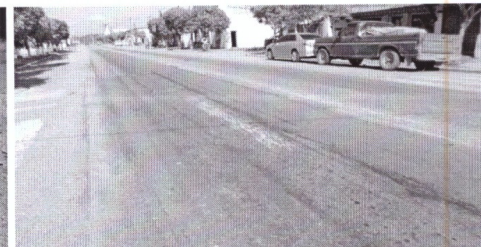
Fotografía N° 6

- Km 295.100 aprox. Zona urbana de Piquillín (Av. Belgrano entre 200 y 300). Señalización horizontal en calzada en avanzado estado de desgaste. Fotografía N° 6.

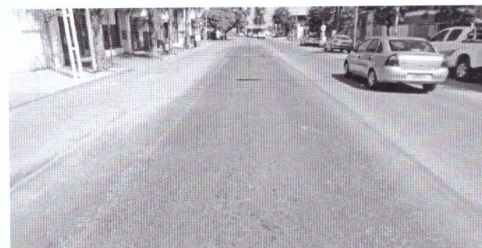
- Zona urbana de la localidad de Río Primero, deformación transversal, en ambos carriles de circulación, con señalización horizontal de cruce peatonal y de división de carriles en avanzado estado de desgaste y en algunos sectores inexistentes. Fotografía N° 7 y 8.

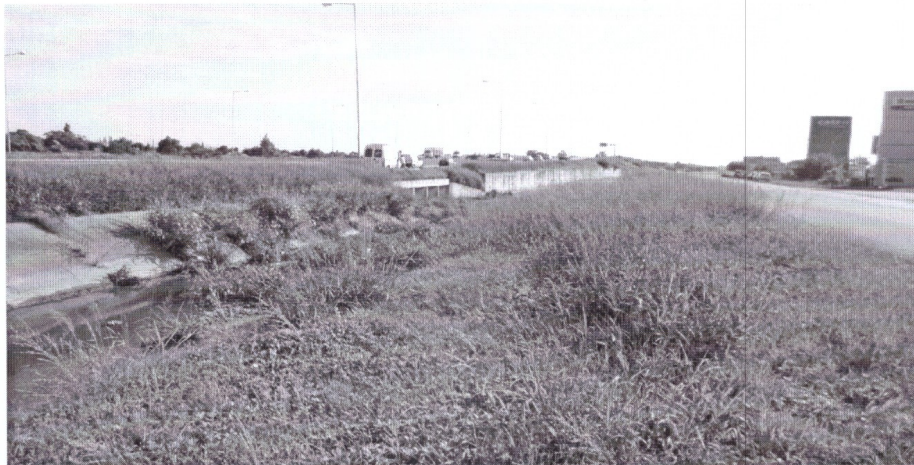
- Pasto alto en zona de camino y en juntas del canal del anillo externo. Fotografía N° 1 y 2.
- Las alcantarillas en condiciones de operación. Fotografía N° 3 y 4.
- Tramo comprendido frente los barrios José Ignacio Díaz II y III sección, con malezas en zona de camino, montículos de tierra con materia orgánica y basural en la zona del puente. Fotografías N° 5 y 6.
- Fondo del canal lateral, del anillo interno, con erosiones y roturas de losas donde estas existen. Fotografía N° 7 y 8.

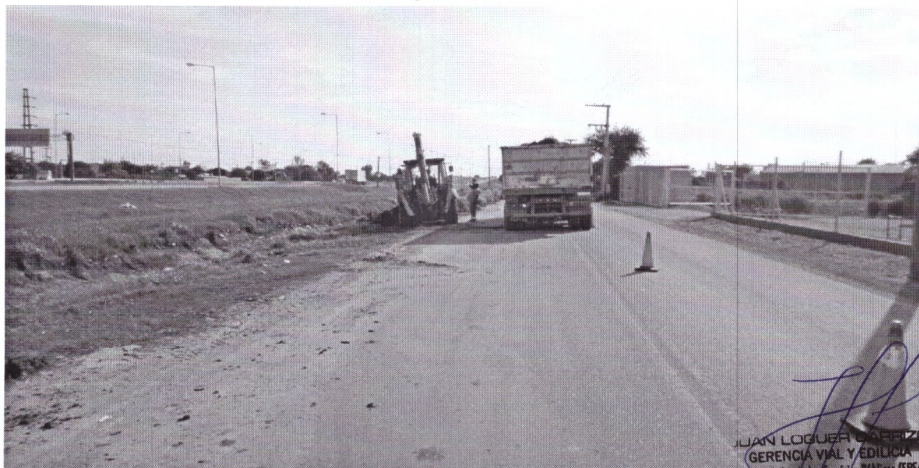
Fotografía N° 9

Cabe destacar que se observo, una cuadrilla del Concesionario interviniendo sobre los montículos laterales del anillo externo del tramo del corredor y una retro excavadora perfilando el canal frente el supermercado Mami (Fotografías N° 9 y 10).
