Sanierung der Altlast am ehemaligen Gaswerk Neubrandenburg

Angelika Hädrich [Neubrandenburg]

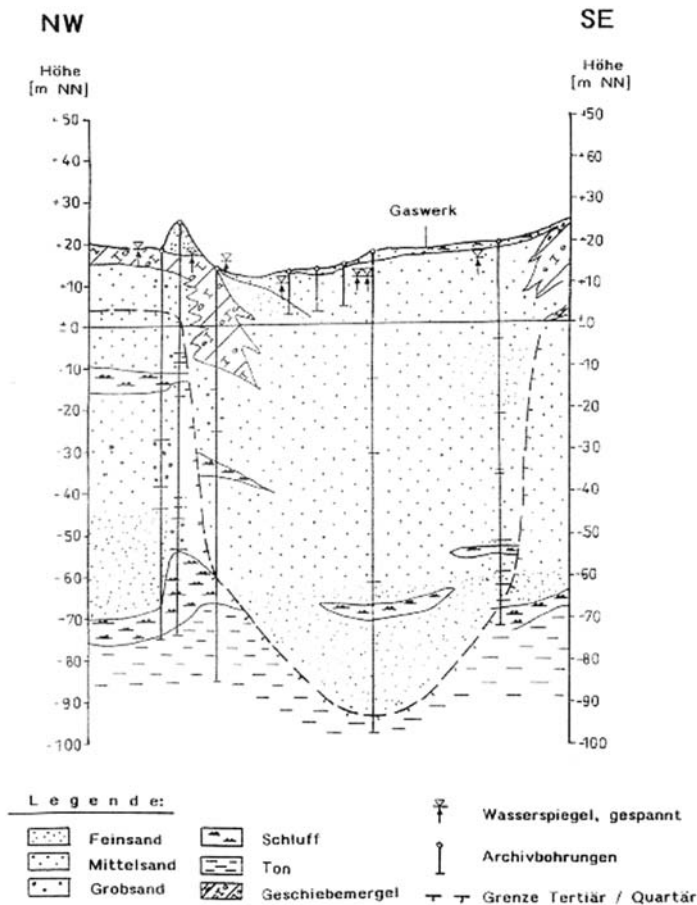
Abb. 2: Geologisches Profil (entnommen aus Gutachten der Hydrogeologie GmbH NB)

Diese geologische Besonderheit führt dazu, dass das Grundwasser vor eindringenden Schadstoffen nicht geschützt ist. Die Grundwasseroberfläche befindet sich ca. 3 m unter Gelände. Die Feinsande an der Oberfläche haben einen Durchlässigkeitsbeiwert (k_f -Wert) von $k_f 3,3 \times 10^{-5}$ m/s und sind somit gem. DIN 18130 durchlässig. Das Grundwasser fließt mit sehr geringem Gefälle von Südost nach Nordwest mit einer Abstandsgeschwindigkeit von ca. 6 m/a.
