# PUESTA EN VALOR DE ALGUNAS CONSTRUCCIONES DEL ING. SALAMONE

## Técnicas empleadas y resultados alcanzados

*Ing. Luis P. Traversa, Ing. Angel Di Maio (LEMIT) y Arq. René Longoni  
(IDEHAB/FAU/UNLP). La Plata*

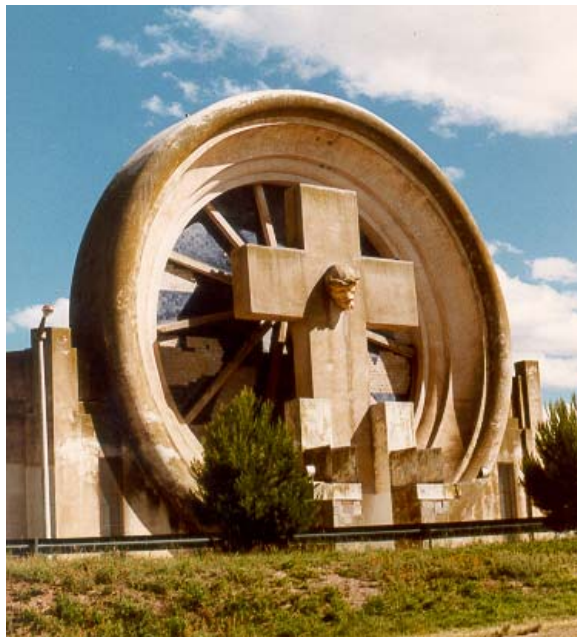
Foto 1

**Antecedentes.** Esta obra forma parte de un conjunto de proyectos comunales que se construyeron en el año 1938, en el Partido de Tornquist. En Sandungaray las obras fueron: Delegación, mástil, mercado, matadero y portal y nichos en el cementerio, que constituyen un importante y casi exclusivo patrimonio arquitectónico regional. En particular el Portal, quizás por su monumentalidad y contenidos “expresionistas”, ha despertado el interés científico y turístico dado su proximidad a la Sierra de la Ventana. (foto1)

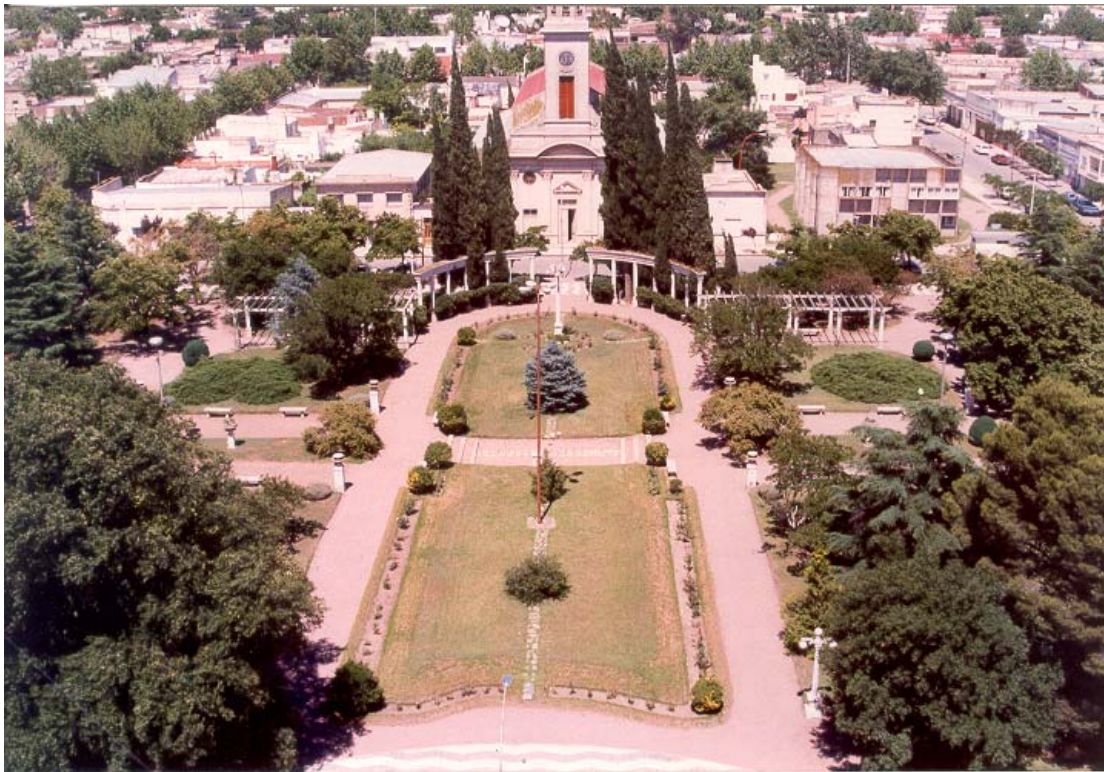
Foto 7

**Antecedentes.** La Plaza donde esta implantada la Municipalidad tiene un diseño simétrico con elementos como pérgolas, fuentes, farolas y bancos art decó realizados en H° A° revestidos en simil piedra, provistos por la firma “Hijos de Luis Constantini” de reconocida trayectoria en el rubro. A sendos laterales de la plaza, unas pérgolas curvas hacen de marco a otros dos edificios históricos: la iglesia y la vieja municipalidad, hoy Museo. (Foto 7)

El estado generalizado de deterioro que presentaban algunos de los elementos con los cuales se han construido las pérgolas curvas, indicaba la necesidad de proceder a su reparación para preservar el citado conjunto ornamental y restablecer el grado original de seguridad estructural. Parte del deterioro se debía a la acción mecánica de los cipreses movidos por los fuertes vientos locales y por la avanzada corrosión. (Foto 8)
