R193:1984

**Skador i golv på underlag av  
flytspacklad betong under tiden  
1977—1983**

**Hans Ericsson  
Björn Hellström**

Denna rapport hänför sig till forskningsanslag  
821190-1 från Statens råd för byggnadsforskning  
till Hepa Byggkonsulter AB, Vällingby.

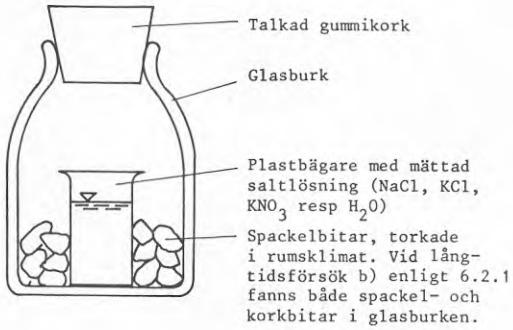
Prover torkade i rumsluft i 4 mån och uppfuktade enligt figur 4 gav efter 3,5 mån upphov till totala mängder ammoniakequivallenter (vid titrering) i plastbägarens lösning enligt figur 5. Kritisk relativ fuktighet,  $RF_{krit}$ , för uppkomsten av ammoniak och liknande föreningar är i området  $75 \leq RF_{krit} \leq 85$  % för de material, i vilka sådana ämnen har bildats, nämligen de kaseinhaltiga flytspackeln 1, 4 och 5 samt flytspacklet 2 med f n okänd flyttillsats. De fyra flytspacklen avger påtagligt olika mängder ammoniakequivallenter vid 85 % r f och högre. Observera att beteckningarna 1 - 8 inte överensstämmer med motsvarande beteckningar i tabell 5.

Figur 4. Metod för bestämning av kritisk relativ fuktighet för avgivning av ammoniak och liknande ämnen.

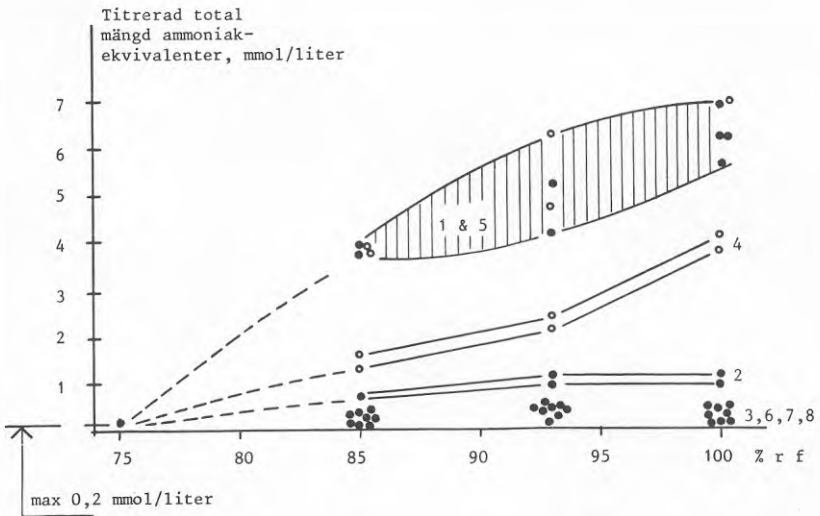
Figur 5. Titrerad mängd ammoniak-ekvivalenter i lösningen i plastbägaren enligt figur 4 hos prover torkade i rumsluft i 4 mån och sedan förvarade 3,5 mån enligt figur 4.

Relativa fuktigheten 75 % i underlaget synes vara ett säkert värde då det inte avgår ammoniak eller liknande ämnen från något av de provade kaseinhaltiga flytspacklen. Motsvarande kritiska fuktvärde för andra proteinhaltiga flytspackel kan inte bedömas i avsaknad av kännedom om deras sammansättning eller liknande provningsresultat.

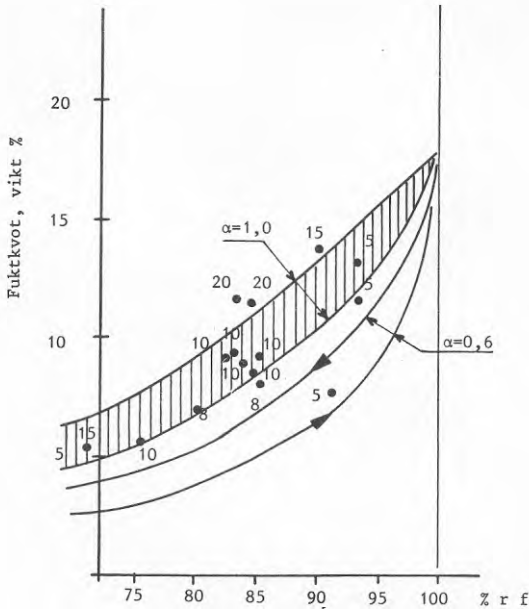
Eftersom flytspacklen har väsentligt olika sammansättningar har de olika sorptionsisotermer.

Figur 6. Beräknade sorptionsisotermer för cementbruk med 60 och 100 % hydratationsgrad. Punkter med siffror anger resultat från prover på golvspackel uttagna i fält och provernas tjocklek i mm.

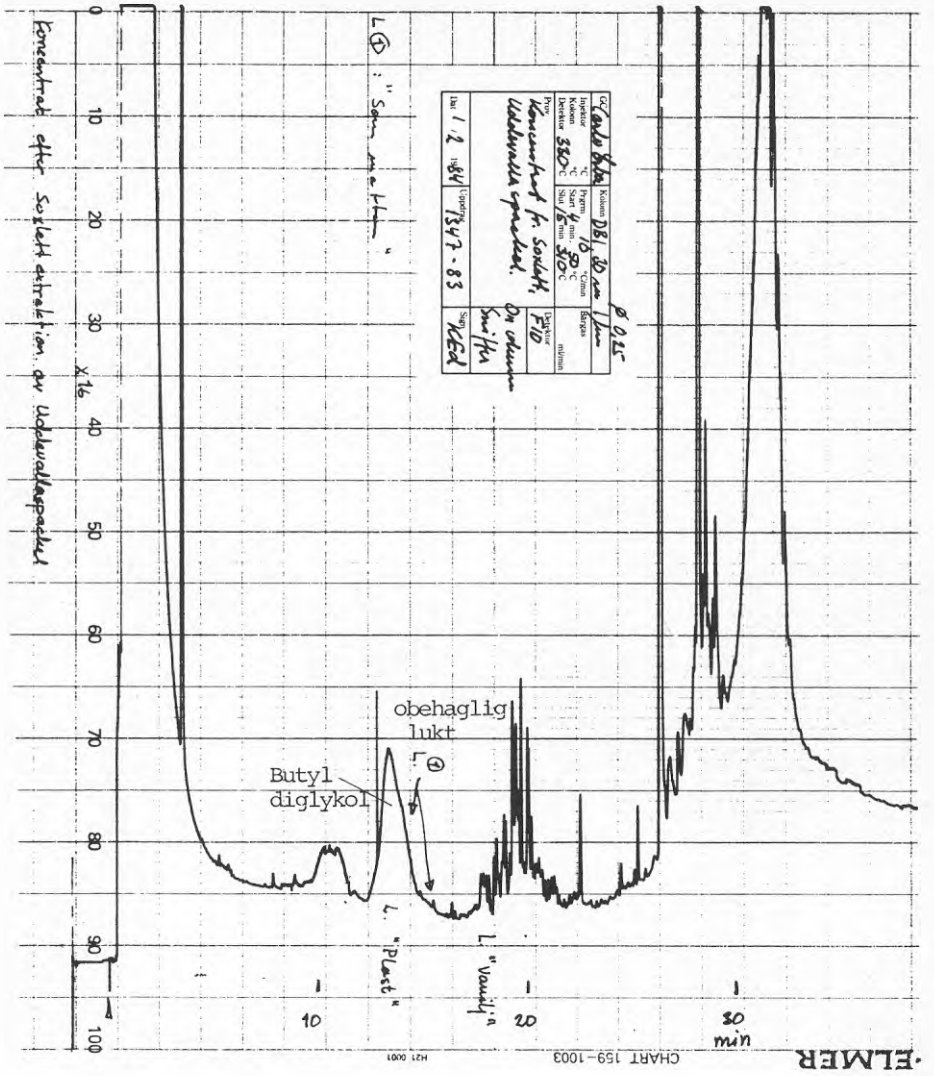
Figur 3 Gaskromatogram på extrakt av Uddavalla-spackel. Obehaglig lukt efter butyldiglykoltoppen.

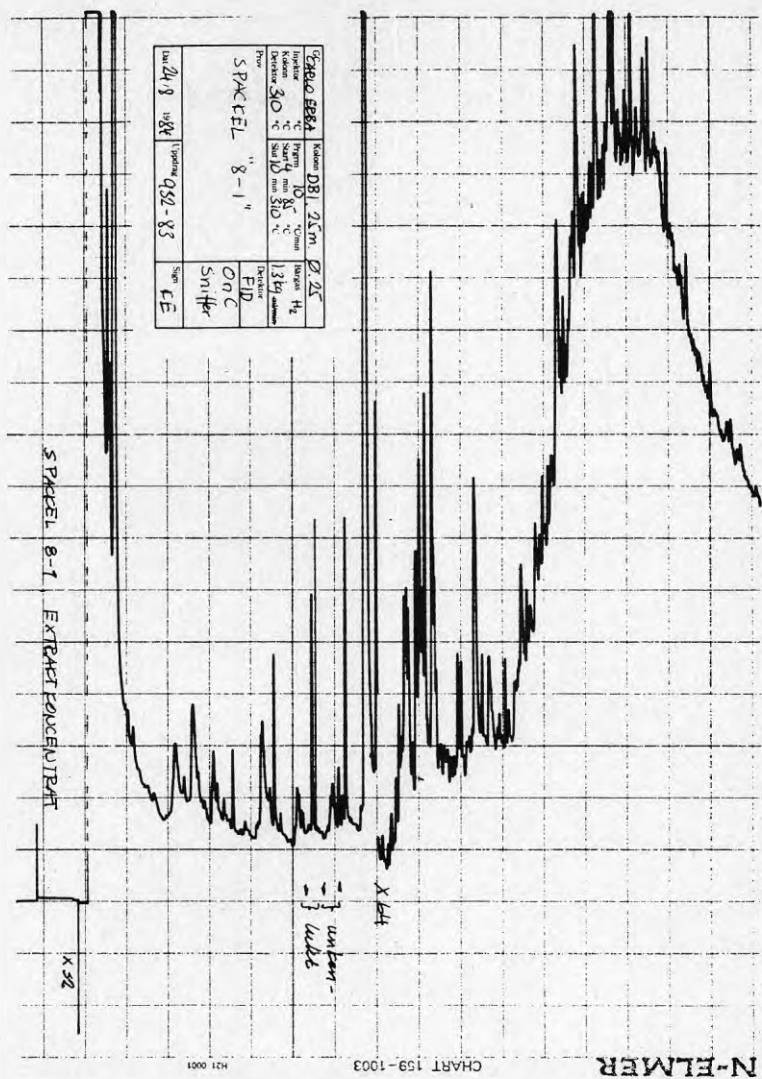
Figur 4 Extrakt av spackel från  
Hövdingavägen 67 A, Bomhus, Gävle

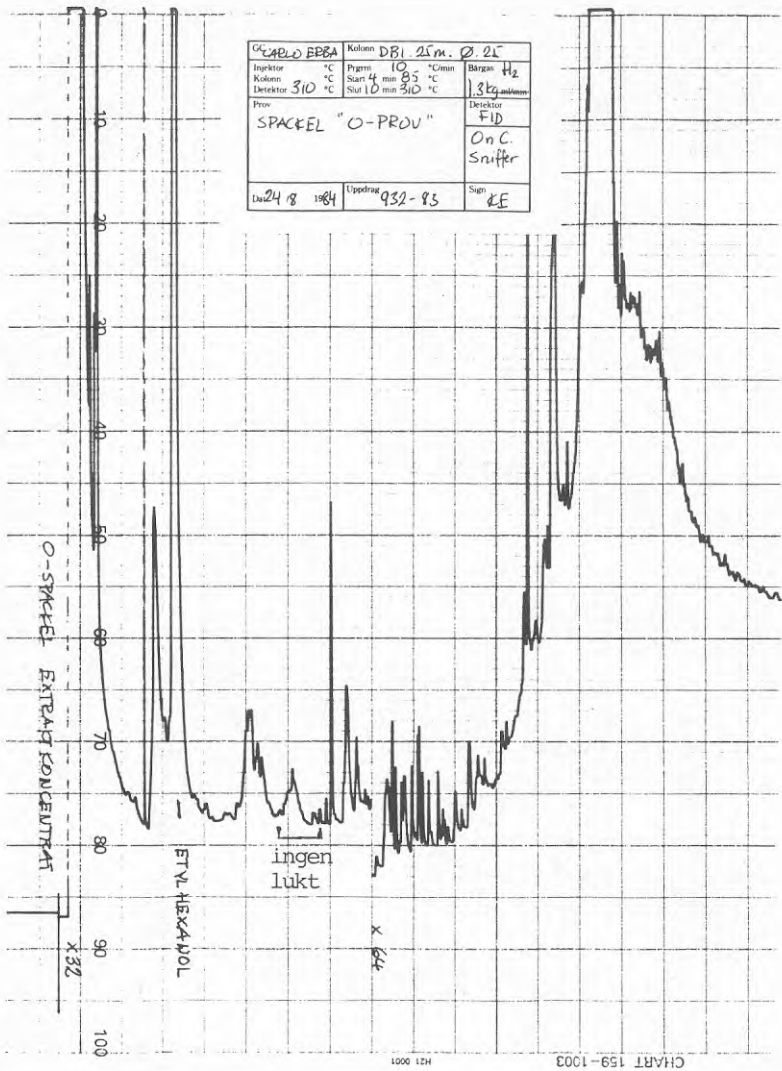
Figur 5 Extrakt från O-spackel, Valbo B 23  
Ingen unken lukt.

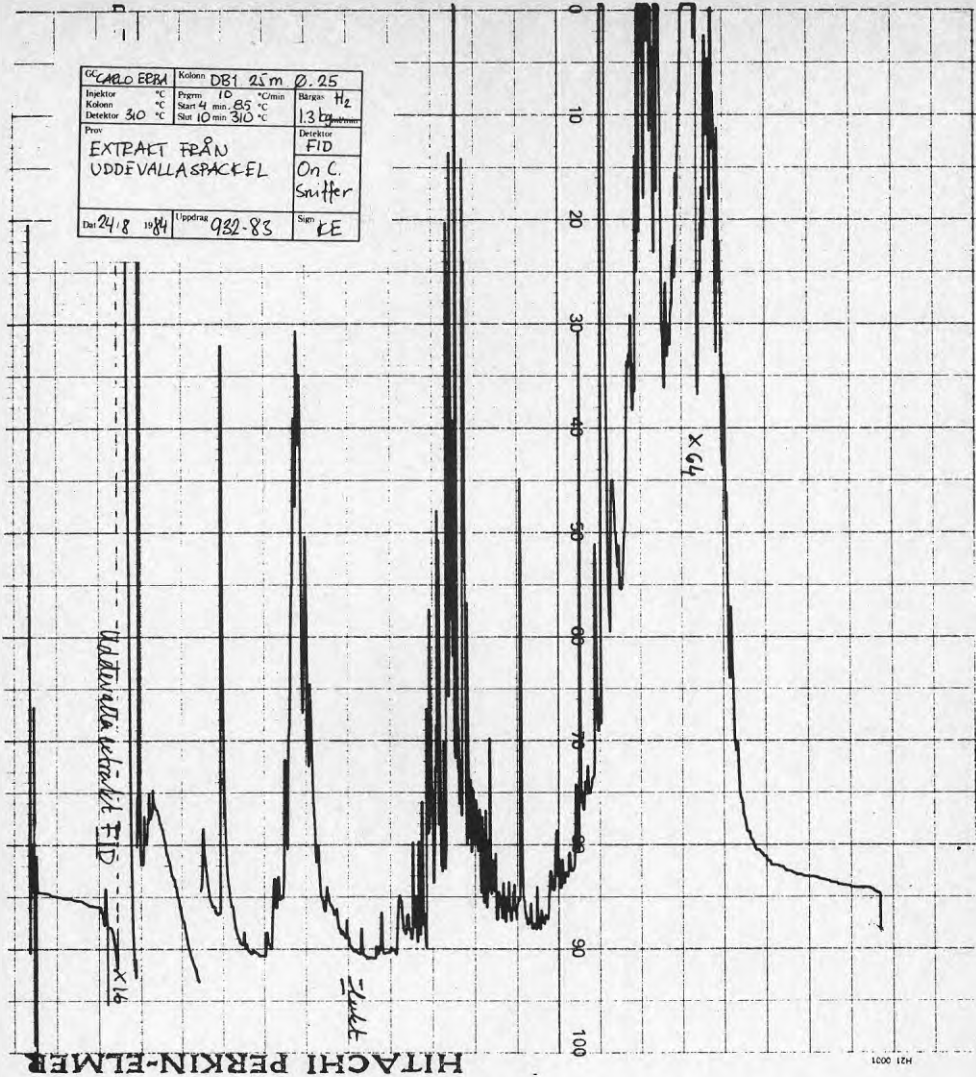
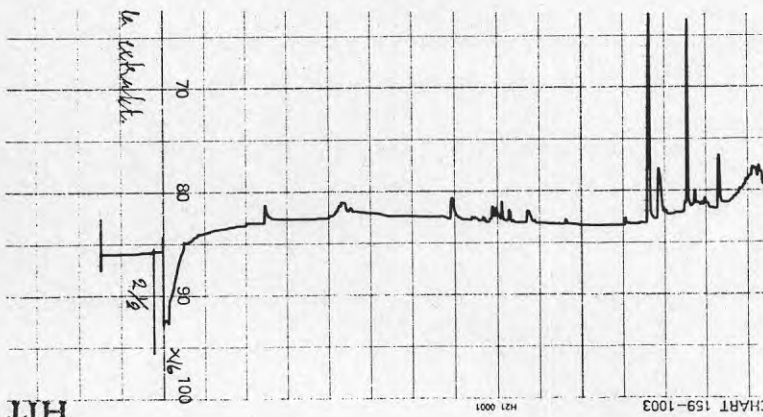
Uddevallaspacklet har även analyserats med kvävekänslig detektor (NPD), men ingen topp registrerades i det luktande området, se fig. 6.

Figur 6 Analys av extrakt från Uddevalla. Övre kromatogrammet FID/Sniffer detektor. Nedre NP-detektor.

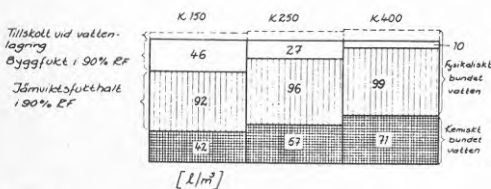
Fig. 5 Byggfukt i betong av olika kvaliteter. Exempel med vattenhalt 180 l/m<sup>3</sup> och membranhärdade. Streckade linjer anger mängd byggfukt vid konstant vattenlagring.

Sker härdningen istället med konstant tillgång till vatten, kommer den högre betongkvaliteten att ta åt sig mest vatten. De streckade linjerna i fig 5 visar att vid vattenlagring ökar mängden byggfukt för K400 till nästan det tredubbla. K250 får ca 50 % mer byggfukt och K150 ca 20 % mer. Det är alltså **av största vikt att en högre betonghållfasthetsklass inte fukthärdas**, utan en membranhärdning måste användas för att hålla mängden byggfukt nere.

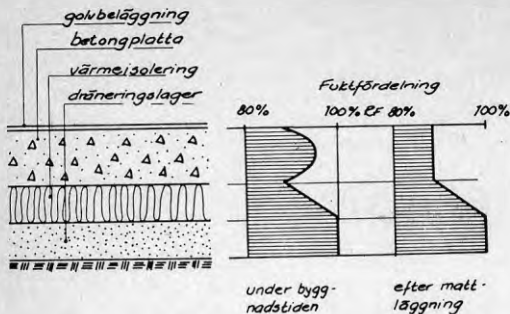
Fig. 6 Golvkonstruktion och fuktfordelning vid betongplatta med underliggande värmeisolering.

Principutförandet och fuktfordelningen i denna konstruktionstyp framgår av fig 6. För att konstruktionen skall fungera tillfredsställande krävs att värmeisoleringen är kapillärbrytande eller kompletterad med kapillärbrytande skikt samt att den förmår skapa en temperaturskillnad på minst 2°C.

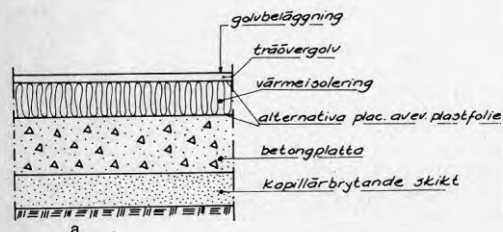
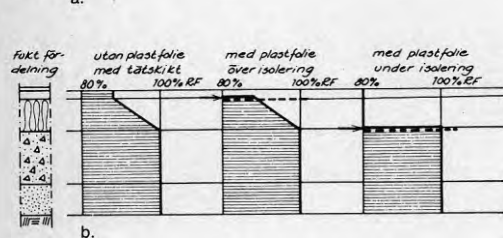
Fig. 7 Golvkonstruktion (a) och fuktfordelning vid betongplatta med överliggande värmeisolering (b).

Principutförandet och fuktfordelningen i denna konstruktionstyp framgår av fig 7. Konstruktionen användes så gott som alltid i kombination med någon typ av träövergolv och måste därför innehålla en ångspärr, plastfolie, för att fuktbelastningen på de träbaserade materialen inte skall överstiga 80 % RF. Detta innebär att värmeisoleringen normalt inte har någon större funktion att fylla som skydd mot markfukt, utan detta fås av ångspärren. Det är därför av största vikt att denna kan bibehållas hel under byggnadstiden och att hela ytan är täckt. Även syllar till bärande mellanväggar måste avskiljas från den fuktiga plattan med en ångspärr såvida lasterna inte är så små att syllarna kan placeras ovanpå isoleringen.

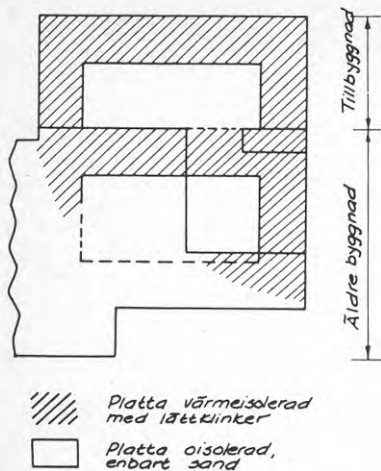
Fig. 8 Betongplattans värmeisolering.

Vid en tillbyggnad utfördes grundkonstruktionen, på samma sätt som i den äldre byggnaden, med en randisolering av lättklinker, enligt fig 8. I övrigt var plattan oisolerad. I figur 8 bör observeras att i byggnadens mitt är plattan isolerad då detta är randisoleringen i den äldre byggnaden.

Efter några månader började plastmattan släppa från underlaget och vid skadeinventeringen var skadorna lokaliserade till de områden som framgår av fig 10. Vid en jämförelse med fig 8 upptäcker man att skador har uppkommit enbart där plattan är oisolerad. Över den äldre randisoleringen är plastmattan helt intakt.

På några punkter gjordes en provtagning genom golvkonstruktionen. På de inre oisolerade delarna fanns naturligtvis ingen temperaturskillnad och därmed inget skydd mot markfukt i ångfas. Fuktbelastningen på ytskiktet var här 95—100 % RF.

Där plattan är isolerad, fanns en temperaturgradient av ca 2°C och därmed hade fuktbelastningen minskat till under 90 % RF. Inom randisolerat område fanns en enda skada, intill ytterväggen, och denna kunde med hjälp av ritningarna härledas till en för högt liggande dränering och frånvaro av värmeisolering vid kantbalk.

- Lagg dränering tillräckligt djupt!
- Tillse att byggdelar ej kan suga kapillärt!
- Skydda mot markfukt med värmeisolering; enbart randisolering är otillräckligt!
- Lita inte på att en "fuktspärr" alltid gör skäl för namnet!
- Var extra försiktig då fuktiga material har förhöjd temperatur!
