RIIHIMÄEN ASEMANSEUDUN LIIKENNETURVALLISUUSSELVITYS

Ammattikorkeakoulututkinnon opinnäytetyö

Riihimäki, liikenneala

Kevät 2017

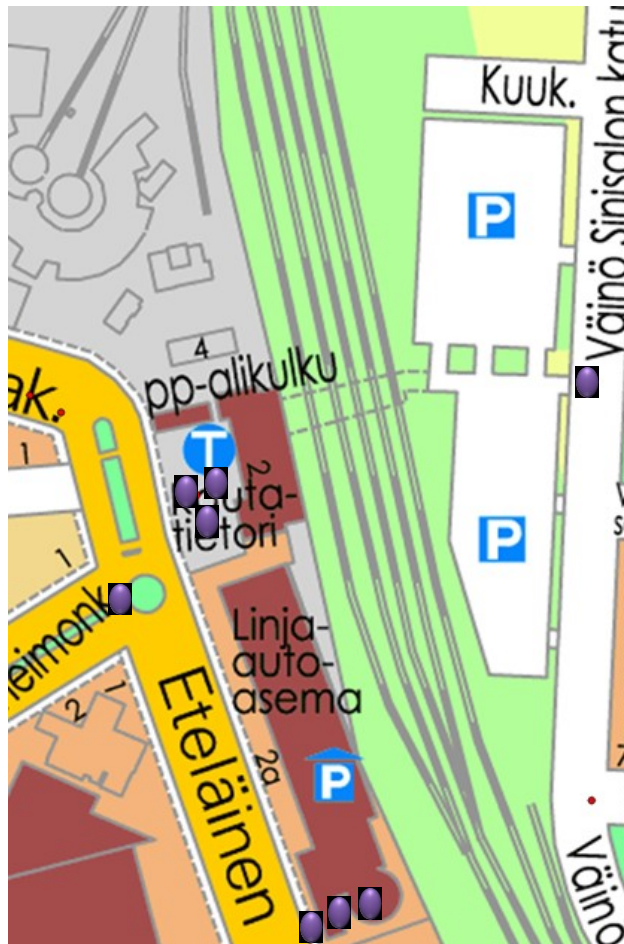
Kuva 5 Asemanseudun liikenneonnettomuudet 2011-2014 (Riihimäen kaupunki, 2017).

Asemansetu on onnettomuustilastojen valossa suhteellisen turvallinen paikka liikkua. Vuosina 2011–2014 asemansetudella tapahtui kahdeksan onnettomuutta, joista yksikään ei johtanut henkilövahinkoihin. Onnetto-

muuksien sijainnit (Kuva 5) huomioon ottaen voidaan olettaa etteivät nopeudet ole olleet kovinkaan suuria, sillä onnettomuuksista 75 prosenttia on tapahtunut parkkialueilla. Yhdessäkään alueelta tietoon tulleista onnettomuuksista ei ole ollut mukana pyöräilijää tai jalankulkijaa. (Jämsen, 2017.)

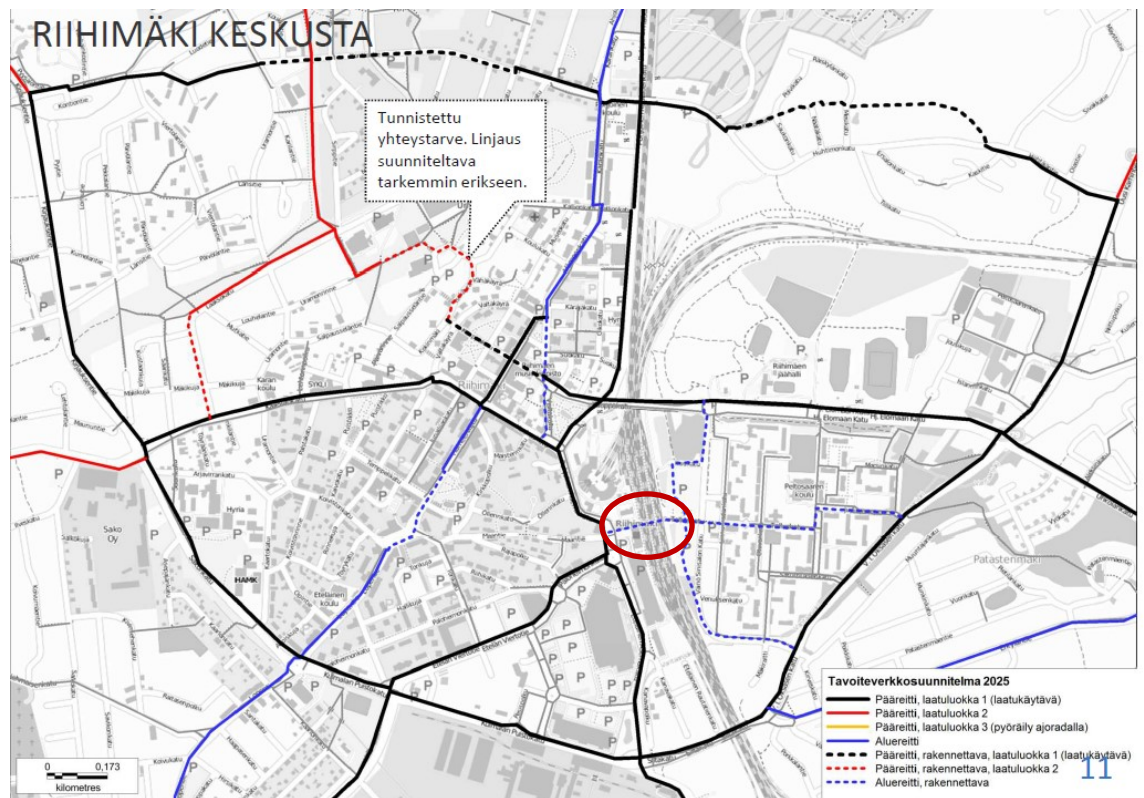
Kuva 12 Riihimäen pyöräilyn tavoiteverkkoosuunnitelma 2025 (Strafica, 2013).

Jo aiemmin mainitut puutteet Riihimäen pyöräilyverkossa aiheuttavat painetta pyöräillä aseman alikulussa. Alikulussa pyöräilevät liikkuvat ympäristössä, jonka suunnittelussa heitä ei ole otettu huomioon. Kiireessä olevien jalankulkijoiden joukossa puikkelehtiminen kasvattaa riskiä onnettomuuteen joutumiseen.

Uudenmaan ELY-keskuksen teettämästä selvityksestä (Uudenmaan ELY-keskus, 2013) selviää, että pyöräilyn salliminen aseman alitse on toimivan pyöräilyverkon kannalta lähes välttämätöntä. Tämänhetkinen pyöräilyreitistö palvelee todella heikosti esimerkiksi Peltosaaresta Atomin kauppakeskukseen asiointia (kuva 12).

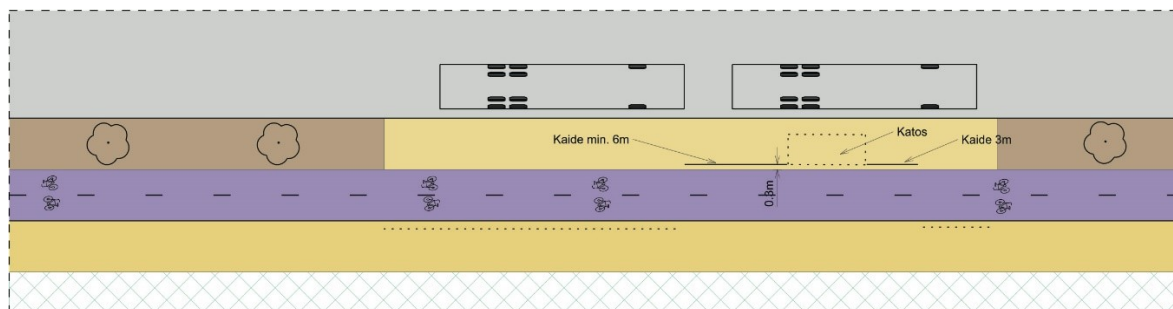
Kuva 20 Pyöräliikenteen ohjaus pysäkkialueella.

Asema-aukion edustalla sijaitsevan bussipysäkin sekä bussin välistä kulkee pyörätie. Bussiin sekä bussista ulos nousevat jalankulkijat aiheuttavat selviä vaaratilanteita pyörätietä pitkin pyöräilijöille.

Pysäkin edustan konfliktitilanteiden välttämiseksi tulisi pyöräliikenne ohjata kulkemaan bussipysäkin takaa. Tässä tapauksessa pysäkkiä tulisi siirtää lähemmäs ajorataa, jotta yhdistetty kävely- ja pyörätie saataisiin ohjattua turvallisesti pysäkin takapuolelta. ”Kaksisuuntainen pyöräliikenne pyritään ohjaamaan pysäkkialueen ohi pysäkin odotustilan ja jalkakäytävän välistä (kuva 20) Ohjaamalla pyöräliikenne pysäkin takaa vältetään bussimatkustajan ja pyöräilijän välisiltä konflikteilta kyytiin nousu- ja bussista poistumistilanteissa” (Helsingin kaupunki, 2017).

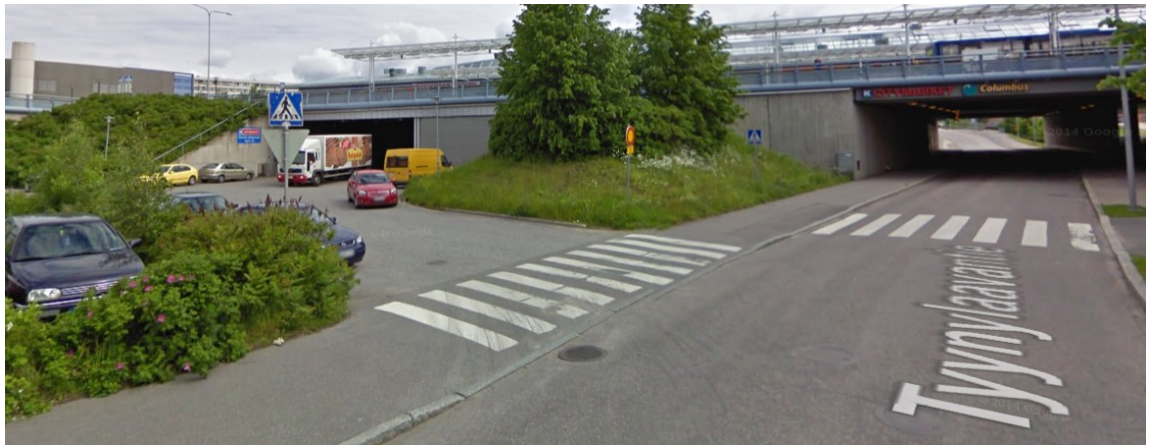
Kuva 21 Suojatie Vuosaaren K-Citymarketin huoltoreitillä.

Atomiin kulkeva huoltoliikenne kohtaa myös pyöräilijöitä ylittäessään yhdistettyä kävely- ja pyörätietä. Pyöräilijät jäävät helposti pidemmäksikin aikaa puiden ja tolppien taakse katveeseen, sillä he pystyvät helposti saavuttamaan taajamassa saman nopeuden kuin kuorma-auto. Pidempiaikainen katveessa pysyminen saa kuorma-autonkuljettajan luulemaan, ettei hänellä ole ketään väistettävää vaikka tilanne olisi täysin päinvastainen.

Atomin huoltoliikenteen sisääntulossa ei ole jalankulkijalle tai pyöräilijälle paljoa merkkejä siitä, että kävely- ja pyörätien yli saattaisi käännyä kuorma-auto. Ylityskohtaan olisi mahdollista maalata suojatiemerkinnet herättämään niin kevyen liikenteen, kuin huoltoliikenteenkin huomiota. Erinomainen esimerkki vastaavasta löytyy esimerkiksi Vuosaaren K-Citymarketin huoltoreitiltä (kuva 21).
