Väylärakenteiden valtakunnallinen kiviaines- ja geosynteettitutkimus

Vuoden 2016 tutkimukset

Liikenneviraston tutkimuksia ja selvityksiä 22/2017

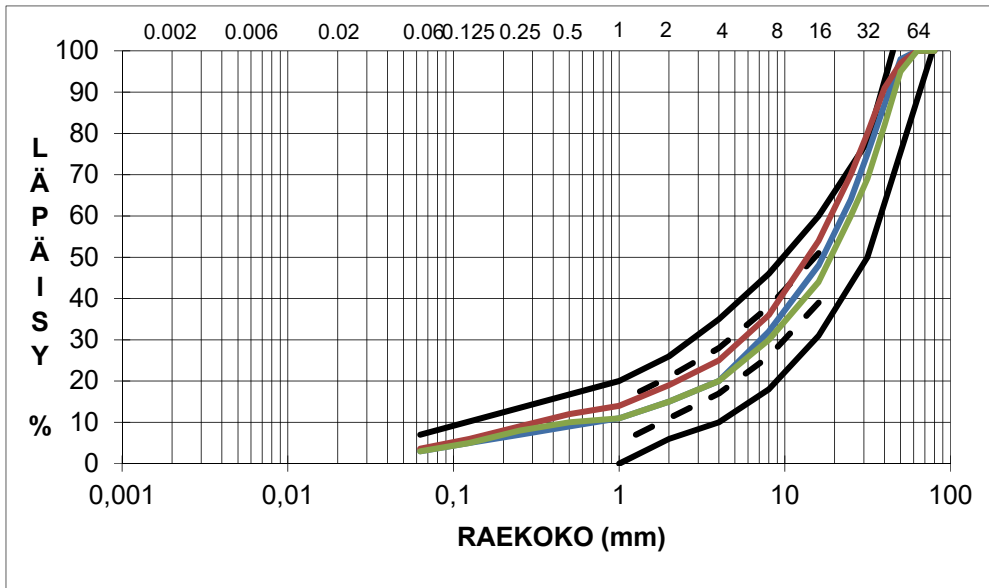
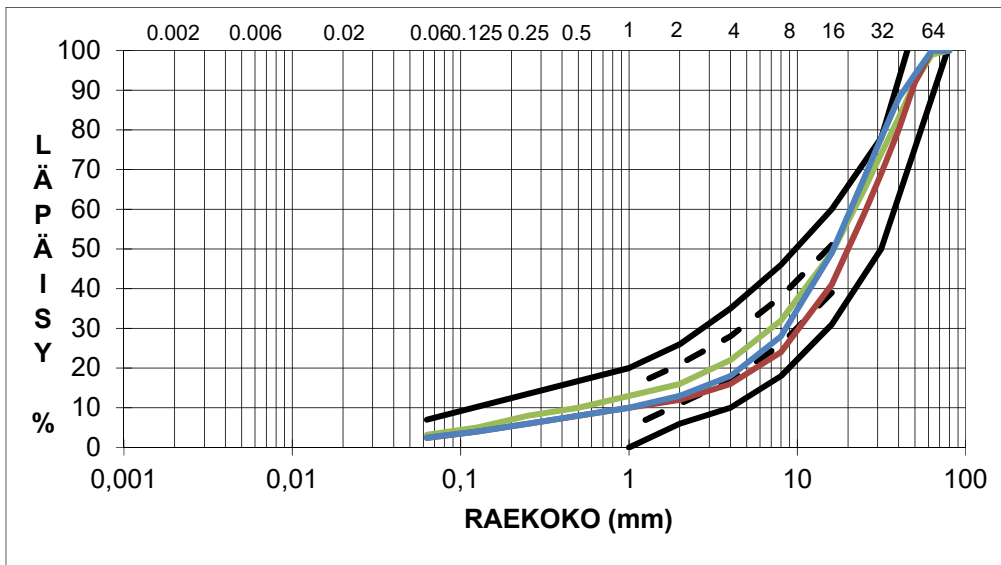
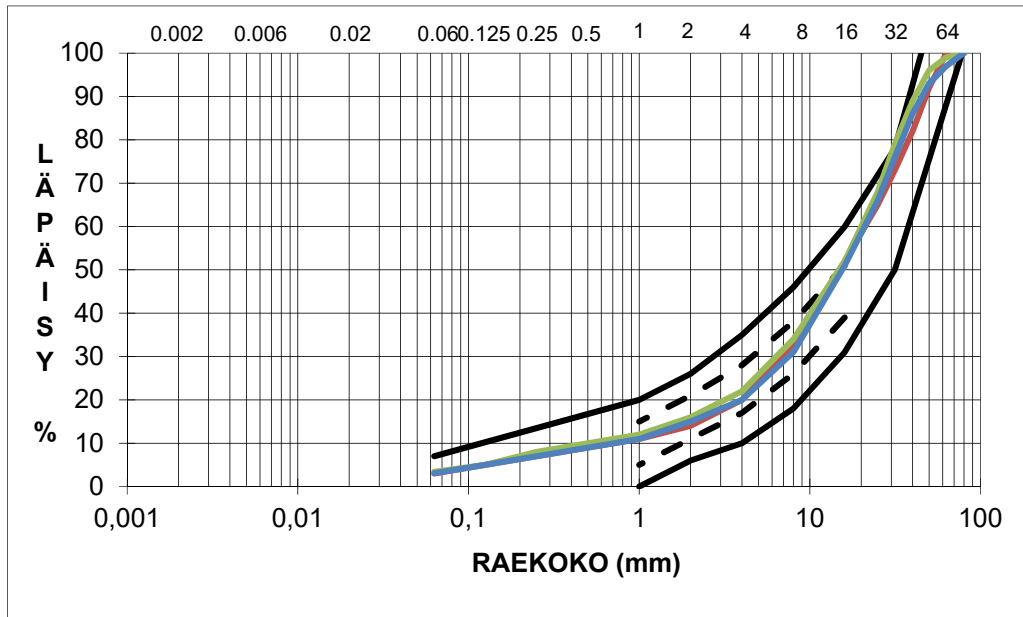
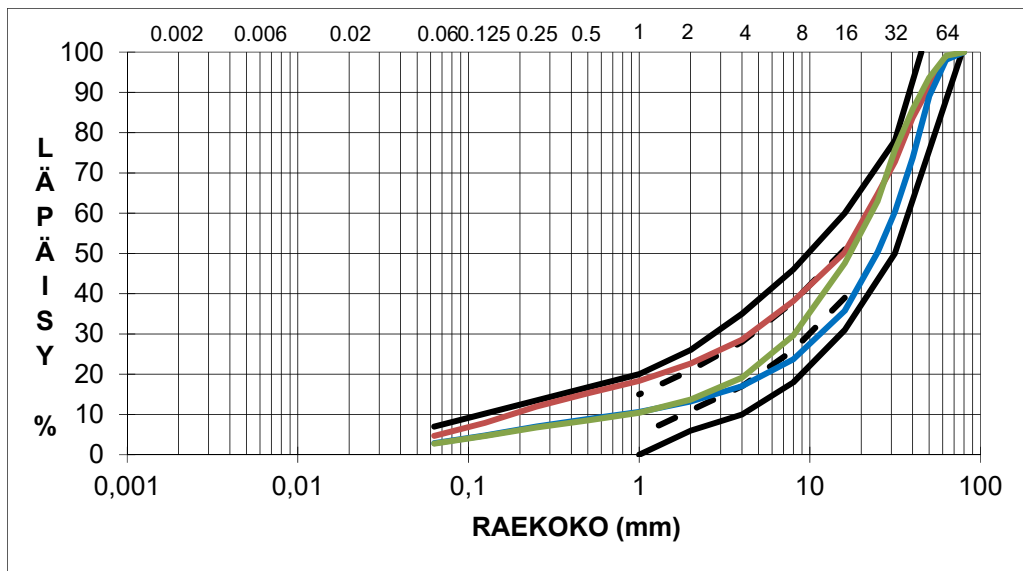
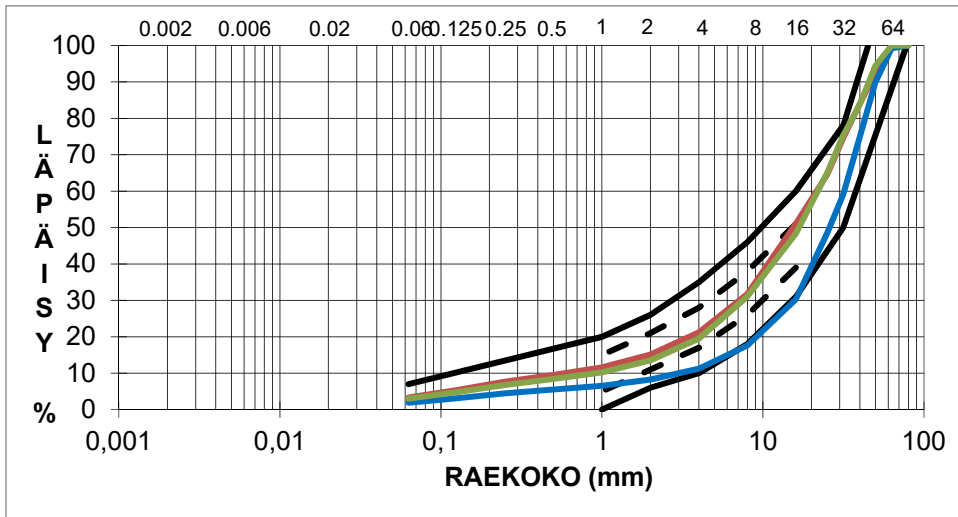
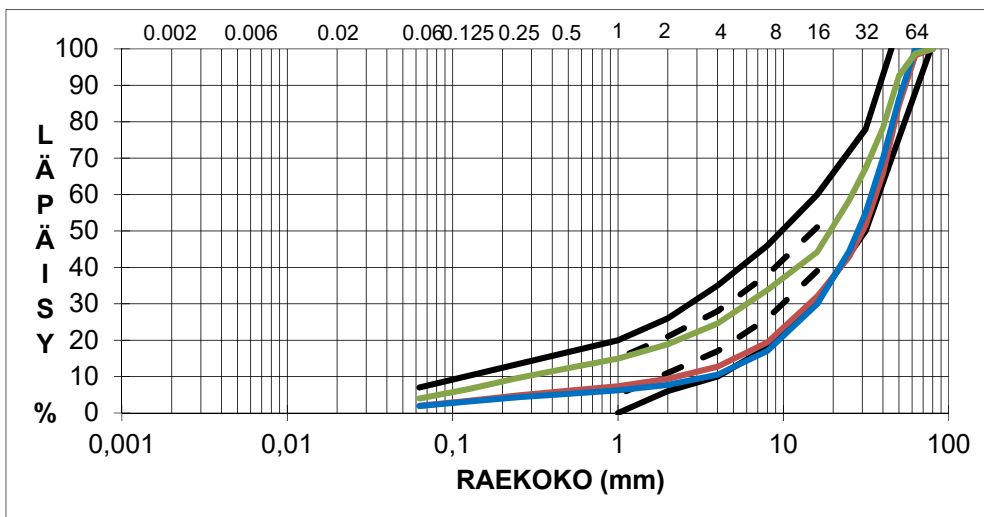
Kuvissa 11-16 on esitetty työmaalta kuudesta eri poikkileikkauksesta otettujen näytteiden rakekokojakaumat. Näytteet on otettu 150 mm paksuudelta valmiista, tiivistetystä kerroksesta. Rakeisuuskäyrien perusteella näyttää siltä, että pinnan visuaalisesti arvioitu karkeus ei korreloi näytteen rakeisuuden kanssa. Joissain tapauksissa hienorakeiselta näyttävältä pinnalta otettu näyte oli jopa poikkileikkauksen karkearakeisin.

Tutkittujen näytteiden perusteella on varsin selvää, että materiaalin lajittuminen johtuu käytetyistä työmenetelmistä. Materiaali lajittuu, koska:

- kantava kerros levitetään useana kerroksena kippaamalla materiaali suoraan kuorma-auton lavalta matoksi,
- levitysten välillä kerroksen pintaa muotoillaan tiehöylällä, jotta saadaan tieto kerroksen paksuudesta ja tarvittavan lisämurskeen määrästä,
- materiaalin karkearakeisemmat rakeet alkavat pyöriä höylän terässä ja kuljettuvat terän reunoille, jonka seurauksena materiaali lajittuu,
- käytetään työtapaan nähden maksimiraekooltaan liian karkeaa mursketta,
- yritetään optimoida käytettävän murskeen määrä koneohjauksen avulla.

Kuvien 11–16 perusteella osassa yksittäisistä poikkileikkauksista otetuissa näytteissä havaittiin melko suurta hajontaa. Jos tarkastellaan tilannetta keskimääräisten rakeisuuksien avulla, huomataan, että hajonta on huomattavasti pienempää. Kuvaan 17 on koottu materiaalin keskimääräiset raekokojakaumat. Sinisellä värillä on merkitty kiviainestoimittajan tuotantopaikalta otettujen näytteiden keskimääräinen rakeisuus. Violetilla värillä on merkitty kolmesta ensimmäisestä poikkileikkauksesta otettujen näytteiden keskimääräinen rakeisuus ja oranssilla värillä kolmen jälkimmäisen poikkileikkauksen keskimääräinen rakeisuus. Hajontaa on jonkin verran, mutta se pysyy näiden keskiarvotulosten perusteella materiaalille tyypillisessä vaihteluvälissä. Yksittäisen poikkileikkauksen tuloksissa havaittu hajonta johtuu tämän perusteella materiaalin lajittumisesta työmaalla.

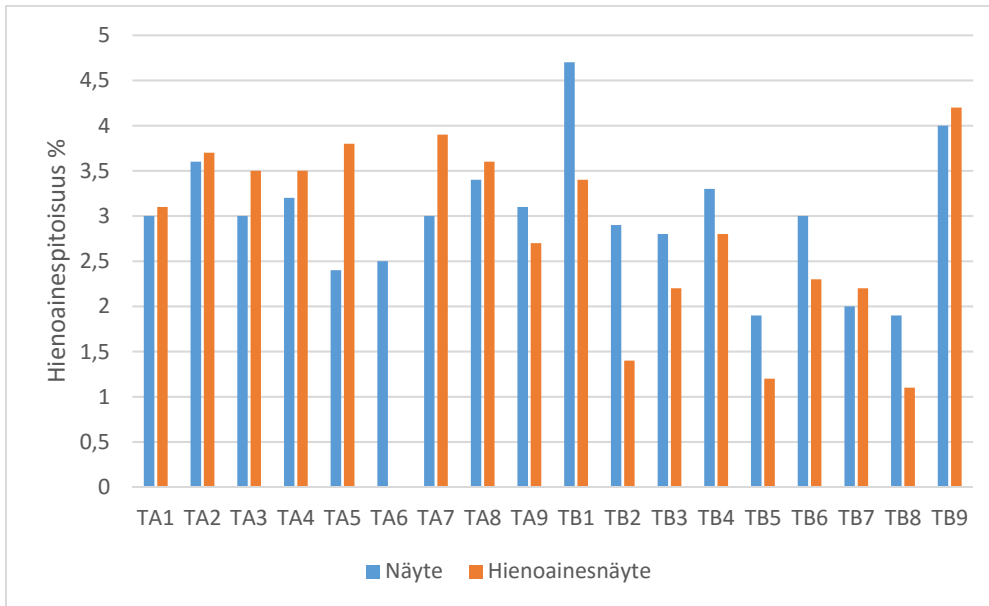
Kuva 18. Koko näytteestä ja hienoainenäytteestä pesuseulonnalla määritetyt hienoainespitoisuudet.

Yksi hienoainenäytteistä (TA15) puuttuu taulukosta, koska näytteestä ei pystytty määrittämään hienoainespitoisuutta näytteen turmeltumisen takia. Jäljelle jääneistä 17 parista kymmenessä hienoainespitoisuuden ero on alle 0,5 %-yksikköä. Neljässä näytteessä ero on 0,5...1,0 %-yksikköä ja kolmessa näytteessä yli 1 %-yksikkö. Niissä näytteissä, joissa suurempia eroavaisuuksia on havaittu, ei ole selkeää trendiä siitä, että varsinaisen rakeisuusnäytteen hienoainespitoisuus olisi järjestelmällisesti suurempi tai pienempi kuin hienoainenäytteen. Poikkeamat ovat kuitenkin pienempiä kuin aiemmassa tutkimuksessa, ja näyttäisi siltä, että massaltaan pienempiä hienoainespitoisuusnäytteitä voitaisiin jatkossa käyttää laaduntarkkailumenetelmänä.

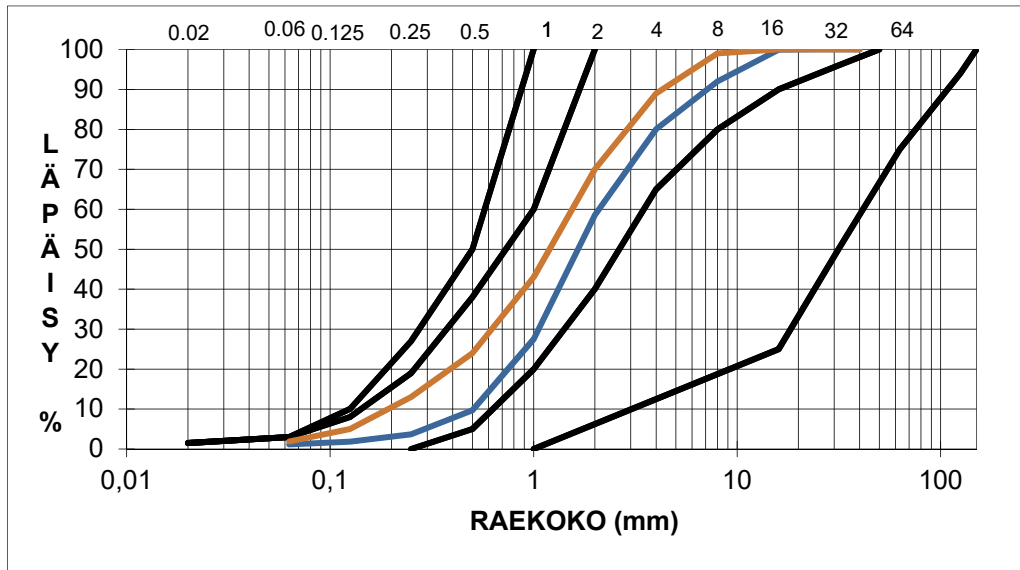
Kuva 20. Kohteesta RA otettujen näytteiden keskimääräinen rakeisuus (sininen) ja kiviainestoimittajan ilmoittama, laatuaineiston perusteella määritetty tyyppirakeisuus (oranssi). Mustalla on esitetty InfraRYL:n 21220:K1 mukaiset eristyskerroksen alaosan ja yläosan ohjekäyräalueet.

Kuvassa 20 on esitetty kiviainestoimittajan ilmoittama materiaalin rakeisuus ja otettujen näytteiden keskimääräinen rakeisuus. Rakeisuudet poikkeavat toisistaan jonkin verran. Molemmat rakeisuuskäyrät ovat eristyskerrokselle sallitulla alueella. Kiviainestoimittajan ilmoittaman tyyppirakeisuuden perusteella materiaalin raekokosuhde on 8,5 (vaatimus $d_{60}/d_{10} \geq 5$). Tutkittujen näytteiden perusteella materiaalin raekokosuhde on noin 4...4,1. Raekokosuhde liittyy materiaalin tiivistyvyyteen, ja kohteessa tulisivin tehdä alusrakenteen tiivistystyö erityisellä huolellisuudella ja varmistua tiivistystyön lopputuloksesta rakentamisen edetessä.

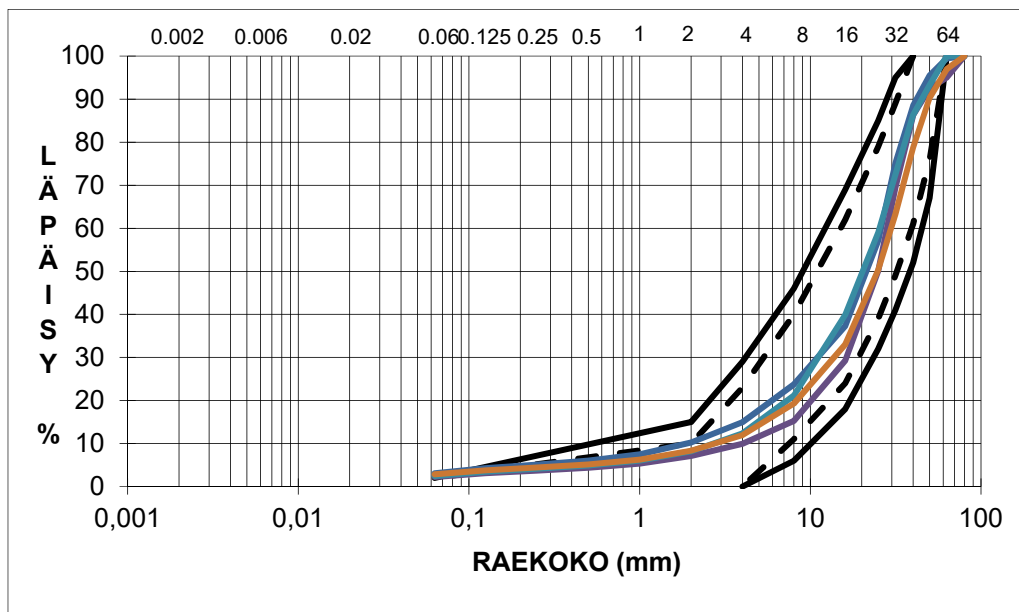
Kuva 22. Kohteesta RC otettujen näytteiden raekokojakaumat ja mustalla InfraRYLin 21220:K2 mukainen ohjealue.

Kohteesta RC otettujen rakeisuusnäytteiden tulokset ja EV-murskeen rakeisuusohjealue (mustalla värillä) on esitetty kuvassa 22. Yhdessä näytteistä oli 0,1 %-yksikköä liikaa hienoainesta, mutta poikkeama on niin vähäinen, ettei sillä ole merkitystä ja saattaa johtua myös näytteenottotarkkuudesta. Lisäksi tulosten perusteella materiaali sisältää hyvin pienen määrän liian suuria rakeita. Poikkeama on kuitenkin niin pieni, ettei sillä ole käytännön merkitystä. Kohteen RC materiaalin keskimääräinen raekokojakauma ja kiviainestoitimittajan ilmoittama tyyppirakeisuus on esitetty kuvassa 23. Keskimääräisen rakeisuuden perusteella materiaalin rakeisuus vastaa ilmoitettua.

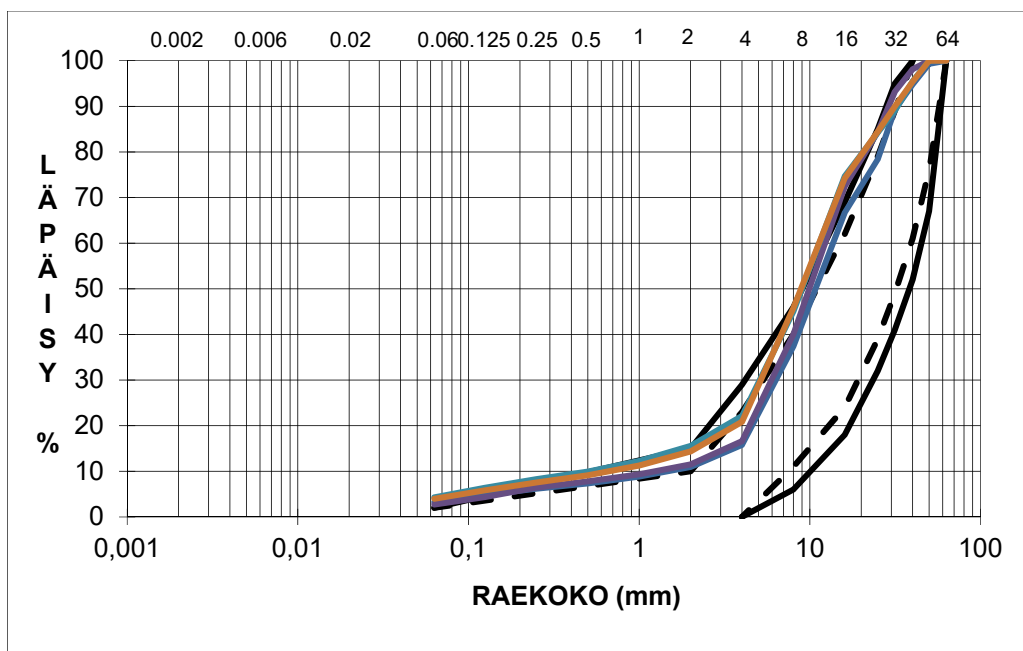
Kuva 24. Kohteesta RD otettujen näytteiden raekokojakaumat ja mustalla InfraRYLin 21220:K2 mukainen ohjealue.

Kohteesta RD otettujen näytteiden raekokojakaumat on esitetty kuvassa 24. Tutkittujen näytteiden perusteella materiaali on hieman liian hienorakeista. Kohde sijaitsee vähän liikennöidyllä rataosalla, jossa vanha alusrakenne on luonnonhiekkaa/soraa, joten tilanne ei ole ongelmallinen, pikemminkin roudan tunkeutumisen kannalta parempi kuin jos materiaali olisi ollut kiviainestoimittajan ilmoittaman kaltaista. Poikkeama kiviainestoimittajan suoritustasoilmoituksessa ilmoittamaan rakeisuuteen on keskimääräisen rakeisuuden perusteella kuitenkin suuri (kuva 25).

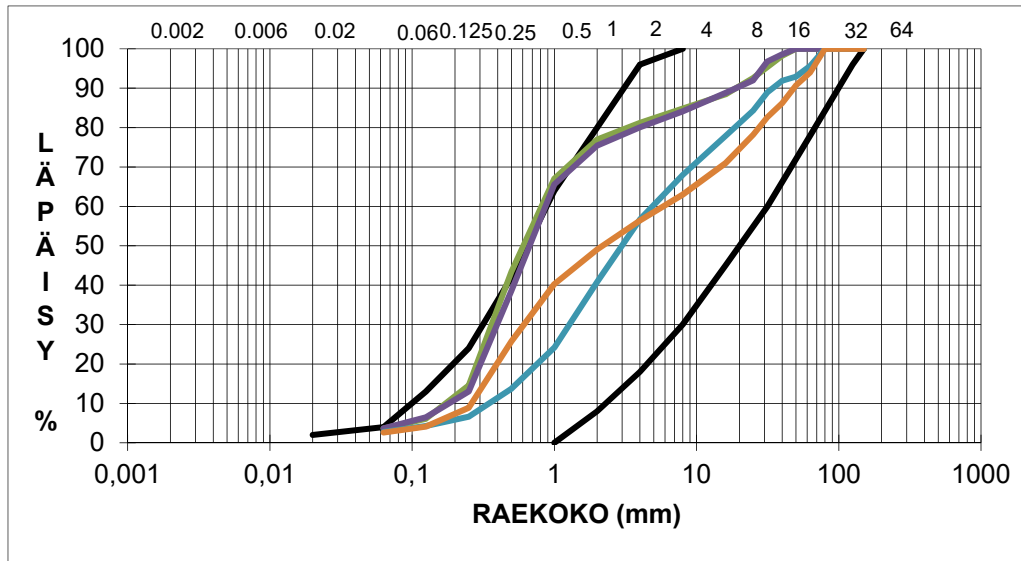
Kuva 28. Kohteesta RF otettujen näytteiden raekokojakaumat ja mustalla Infra-RYL:n 21230:K1 mukainen ohjekäyräalue.

Kohteesta RF otettiin vertailun vuoksi näytteet vanhasta alusrakennemateriaalista. Otettujen näytteiden raekokojakaumat on esitetty kuvassa 28. Kaksi näytettä on otettu tukikerroksen alapuolelta ja kaksi noin tasolta Kv -1,0 m. Materiaalien eroavaisuus on selvästi havaittavissa. Silmämääräisesti arvioiden alemmalla tasolla ollut materiaali sisälsi silttipaakkuja, joten vanhoja materiaaleja ei hyödynnetty rummun vaihdossa, vaikka ne otettujen näytteiden perusteella olisivatkin olleet kelvollisia.

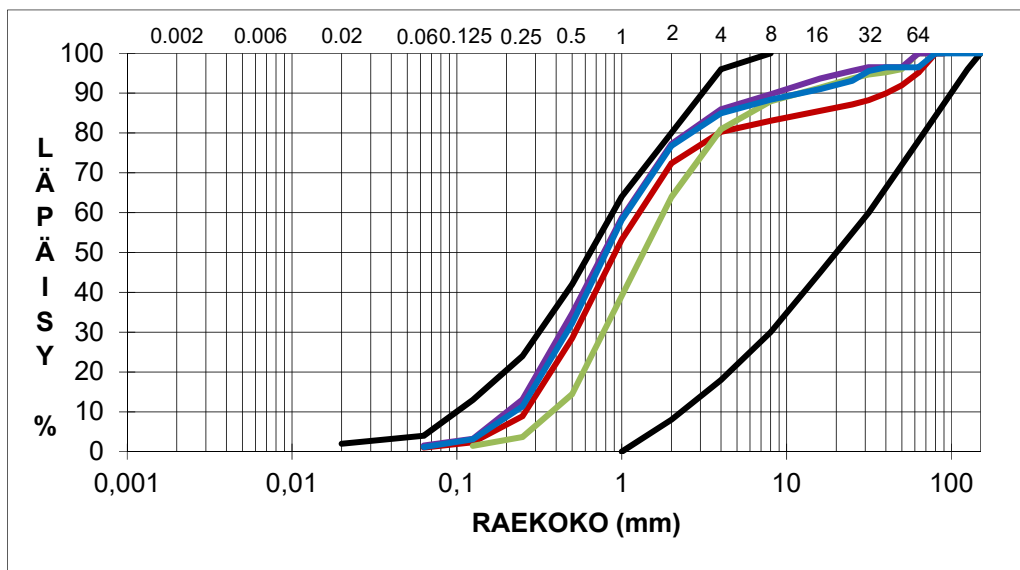
Kuva 31. Kohteesta V3 leikkaustasosta otettujen näytteiden viitteelliset raekokojakaumat ja mustalla InfraRYL:n 21230:K1 mukainen ohjekäyräalue.

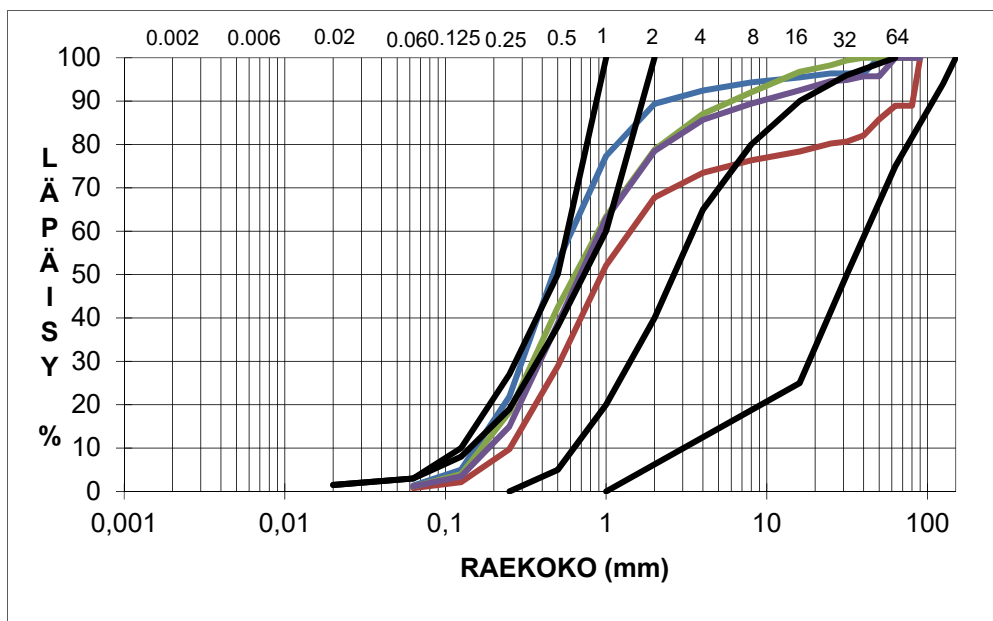
Kuva 32. Kohteesta V3 0,5 metriä leikkaustason alapuolelta otettujen näytteiden viitteelliset raekokojakaumat. Mustalla on esitetty InfraRYL:n 21220:K1 mukaiset eristyskerroksen alaosan ja yläosan ohjekäyräalueet.

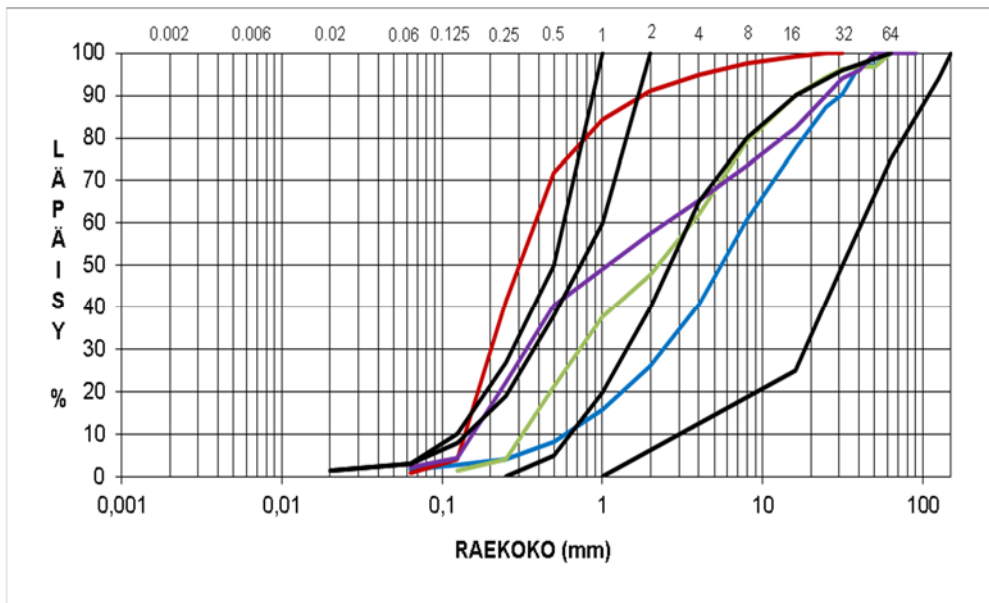
Kuva 33. Kohteesta V4, vaihteen V41 alueelta leikkaustasosta otettujen näytteiden viitteellinen raekokojakauma. Mustalla on esitetty InfraRYLin 21220:K1 mukaiset eristyskerroksen alaosan ja yläosan ohjekäyräalueet.

Taulukkoon 19 on koottu arvio otettujen näytteiden routivuudesta hienoainespitoisuuden avulla ja maalajitulkinta vaihteen V41 alueelta. Routatutkimuslomakkeeseen verrattuna tutkitut näytteet olivat rakeisuuden perusteella hivenen karkearakeisempia. Puoli metriä leikkaustason alapuolelta otetuista näytteistä vain yksi oli routiva, joten arviot olivat hivenen konservatiivisia verrattuna näytteistä määritettyihin routivuuksiin.

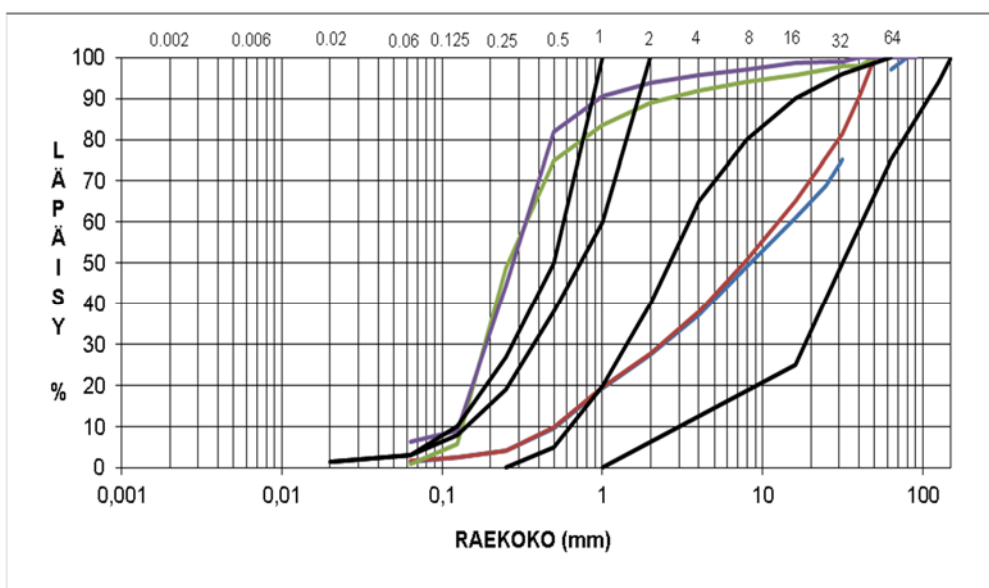
Kuva 34. Kohteesta V4, vaihteen V41 alueelta 0,5 m leikkaustason alapuolelta otettujen näytteiden viitteellinen raekokojakauma. Mustalla on esitetty InfraRYLin 21220:K1 mukaiset eristyskerroksen alaosan ja yläosan ohjekäyräalueet.

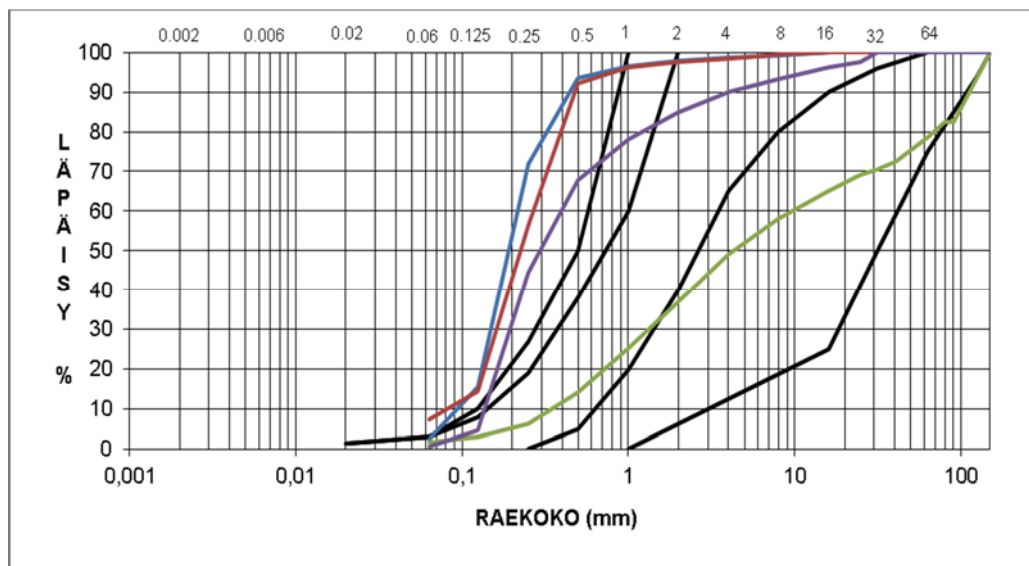
Kuva 35. Kohteesta V4, vaihteen V42 alueelta leikkaustasosta otettujen näytteiden viitteellinen raekokojakauma. Mustalla on esitetty InfraRYL in 21220:K1 mukaiset eristyskerroksen alaosan ja yläosan ohjekäyräalueet.

Myös vaihteen V42 alueelta otettujen näytteiden rakeisuuksien perusteella maaperä on jonkin verran karkearakeisempaa kuin routatutkimuslomakkeen perusteella olisi voinut olettaa. Routiviksi luokiteltavia näytteitä oli vain kaksi, tosin toinen niistä (V42_4) oli savea.

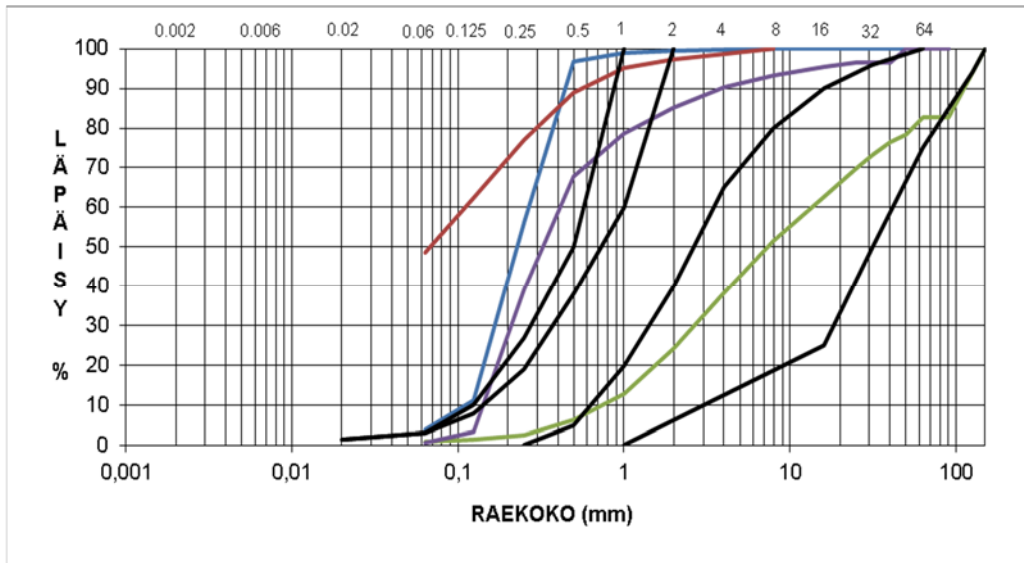
Kuva 36. Kohteesta V4, vaihteen V42 alueelta 0,5 metriä leikkaustason alapuolelta otettujen näytteiden viitteellinen raekokojakauma. Mustalla on esitetty InfraRYLin 21220:K1 mukaiset eristyskerroksen alaosan ja yläosan ohjekäyräalueet.

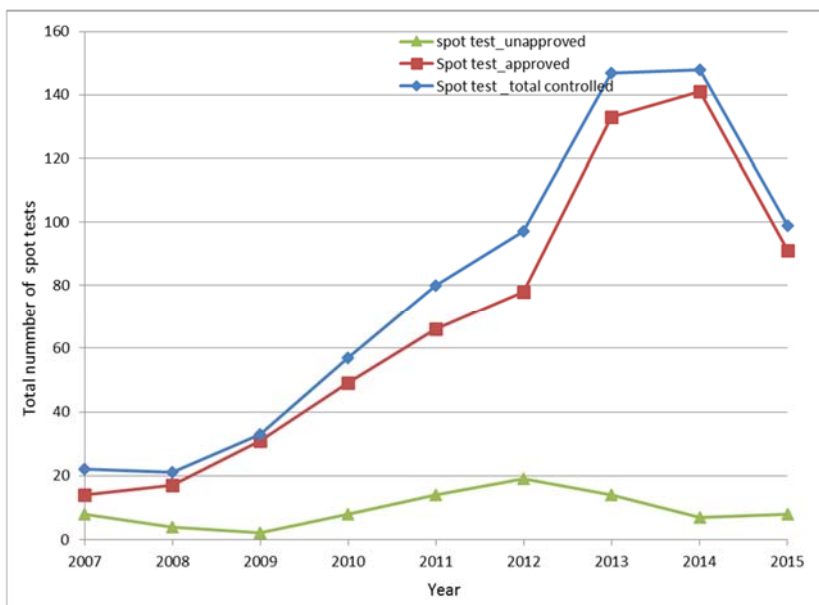
Kuvassa 37 on yhteenvetoa Norjan tiehallinnon tekemien testausten kokonaismäärästä ja vaatimukset alittaneiden tulosten määrästä vuosina 2007–2015. Testauksia on tehty eniten käyttöluokan 4 ja 3 tuotteille. Havaittujen alitusten lukumäärä on pysynyt suunnilleen samalla tasolla, vaikka testausten määrä on moninkertaistunut.

Kuva 37. Norjan tiehallinnon vuosina 2007–2015 testaamien suodatinkangasnäytteiden kokonaismäärä sinisellä, hyväksytyjen tulosten lukumäärä punaisella ja vihreällä vaatimukset alittaneiden tulosten lukumäärä (Damtew Tseday, Norwegian Public Roads Administration)

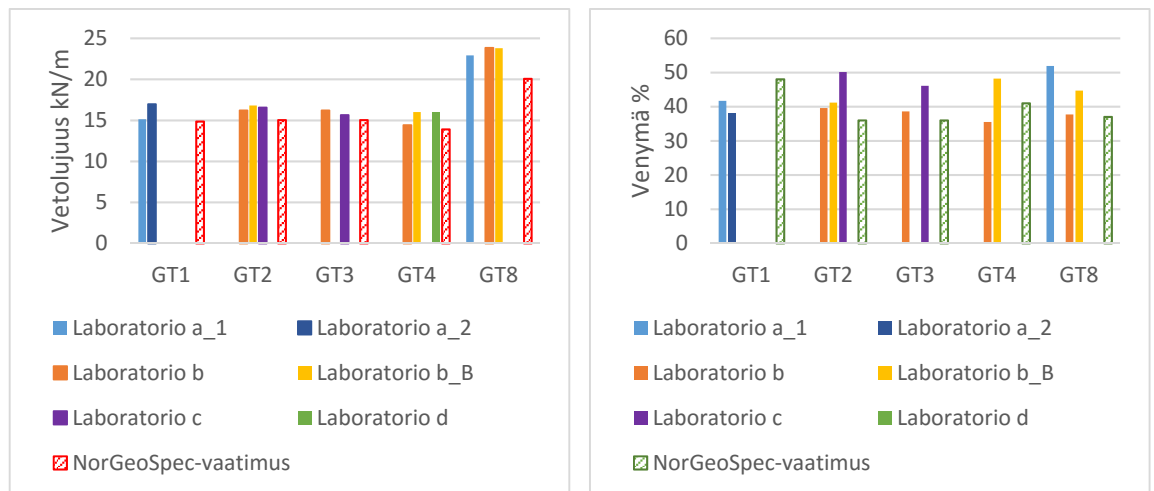
Kuten tuloksista voi havaita, tuotteiden laadussa voi olla valmistustavasta johtuvaa vaihtelua, joka vaikuttaa testaustulokseen. Osa eroista selittyy myös laboratoriomenetelmien mittaustarkkuudella. Kuvissa 48 ja 49 on esitetty yhteenveto samasta tuotteesta eri laboratorioissa tehtyjen vetokokeiden tuloksista. Kahdesta tuotteesta otetuista näytteistä otettiin vuonna 2015 rinnakkaisia näytteitä, jotka toimitettiin kahteen eri laboratorioon tutkittavaksi. Rinnakkaiset näytteet otettiin samoista rullista. Lisäksi vuonna 2016 otettiin näyte sellaista tuotteesta (GT3), joka on tutkittu jo vuonna 2015 eri laboratorioissa.

Kuva 48. Eri laboratorioissa tutkittujen rinnakkaisnäytteiden vetolujuustulosten ja vastaavien venymien vertailu, konesuunnassa (MD).

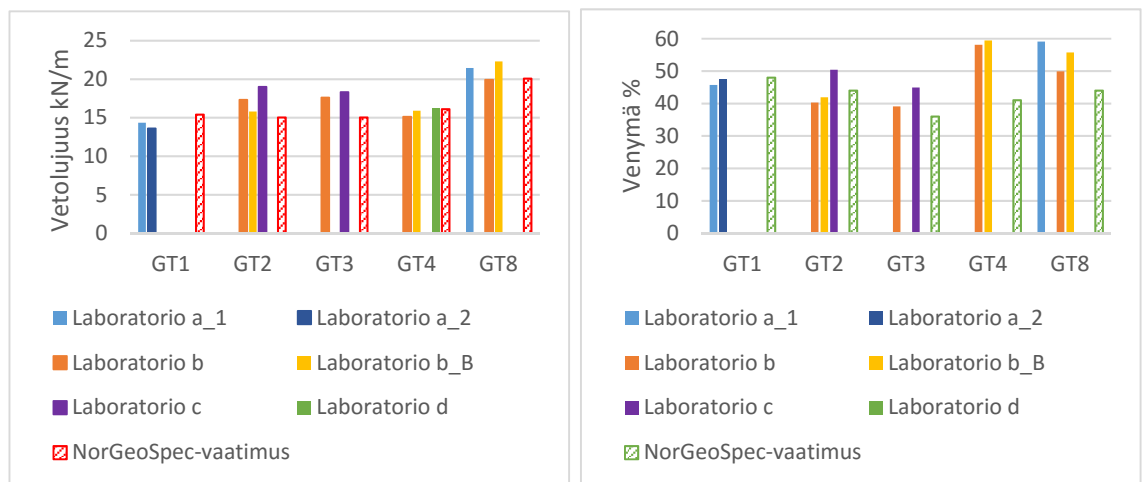
Kuva 49. Eri laboratorioissa tutkittujen rinnakkaisnäytteiden vetolujuustulosten vertailu, konesuuntaa vastaan kohtisuorassa suunnassa (CMD).

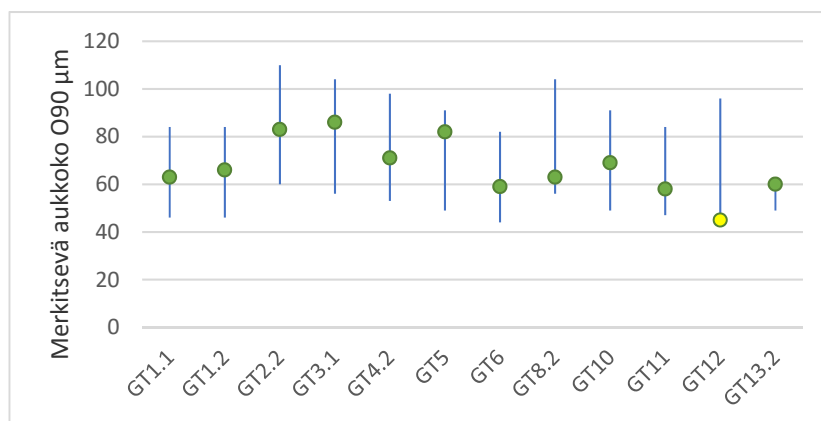
Yhdestätoista näytteestä tutkittiin merkitsevä aukkoko. Yhden näytteen GT12 tulos ei täyttänyt vaatimusta, mutta B-näytettä ei tutkittu, koska kyseinen tuote hylättiin vetokokeen perusteella. Tulokset on esitetty taulukossa 25 ja kuvassa 50.

Kuva 50. Yhteenveto tutkittujen geotekstiilien merkitsevistä aukkokoosta ja luokitusta varten ilmoitetusta vaihteluvälistä.

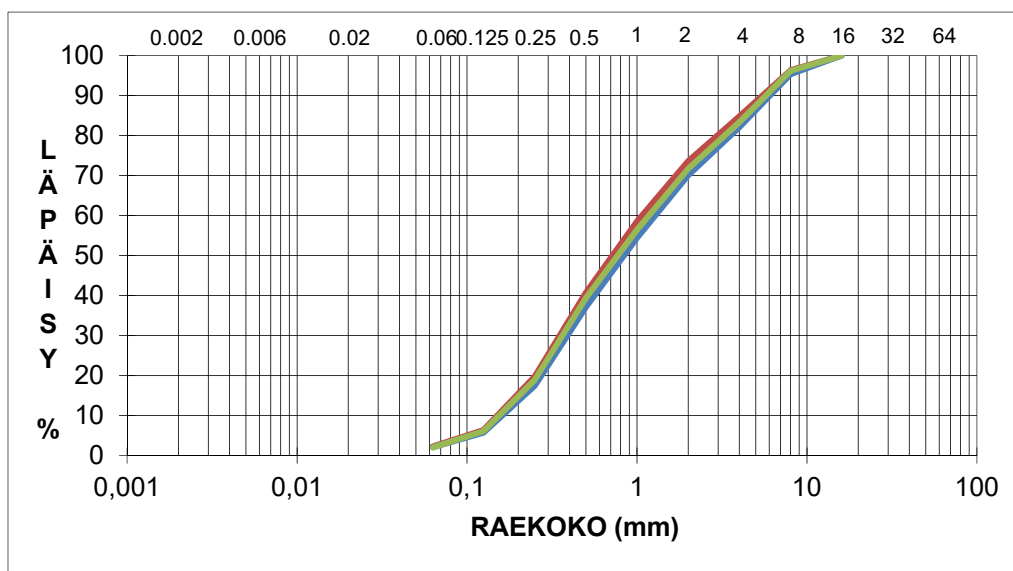
Salaojakerroksesta otettujen näytteiden rakeisuudet on esitetty kuvassa 51. InfraRYL 2010 14231.1.3.2 mukaan suoja- ja salaojakerroksen materiaalin hienoainespitoisuus (0,063 mm seulan läpäisy) saa olla enintään 4 %. Maksimiraekoko saa olla 22 mm, kun 2 mm:n seulan läpäisy on vähintään 70 %, ja enintään 12 mm, kun 2 mm:n seulan läpäisy on 30...70 %. Tutkittujen näytteiden perusteella materiaali täyttää vaatimukset.

Kuva 51. Suoja- ja salaojankerroksen materiaalista otettujen näytteiden raekokojakaumat ($n=3$).

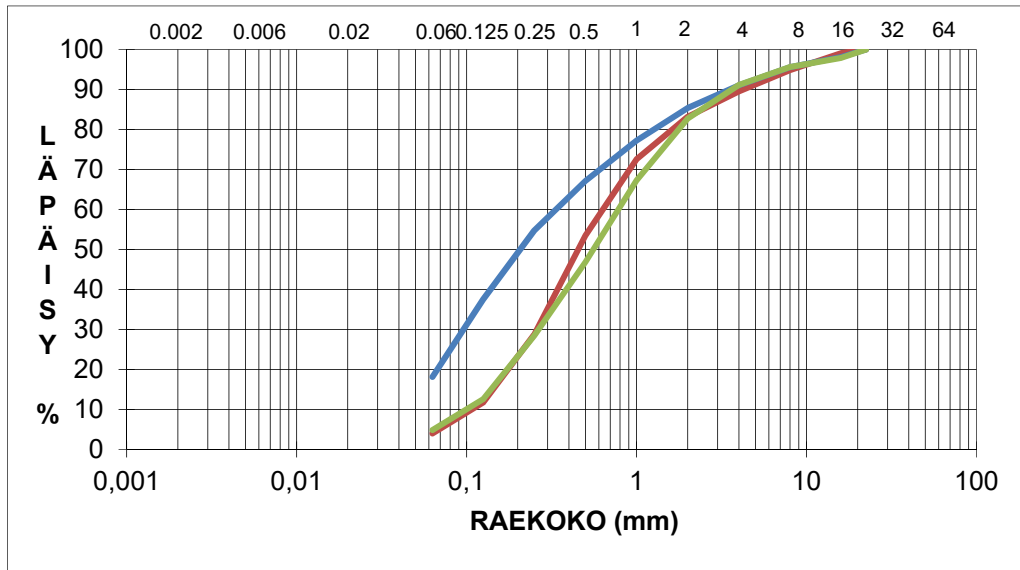
Kuva 52. Suojaverhousmateriaalista otettujen näytteiden raekokojakaumat ($n=3$).

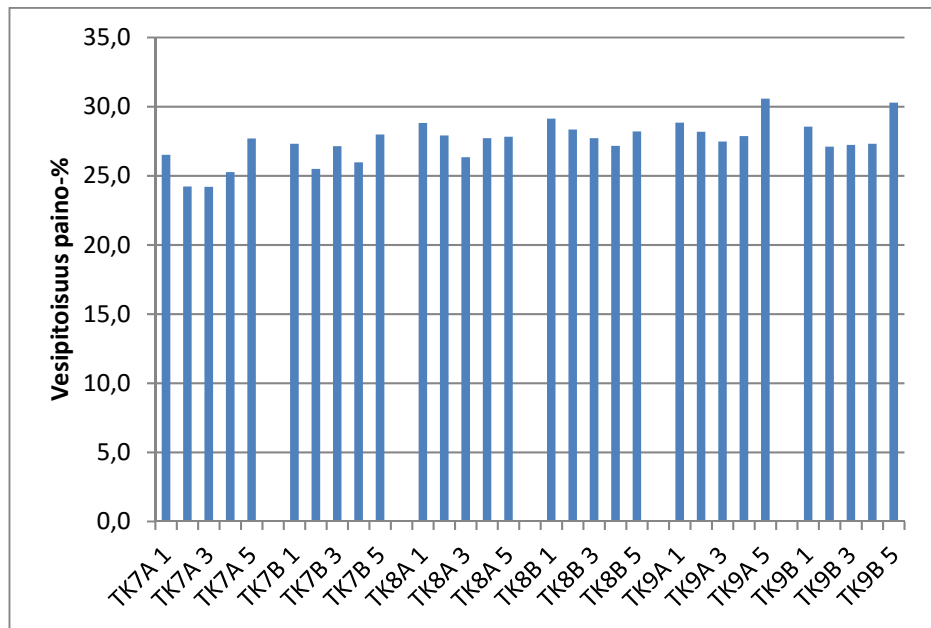
Kuvassa 55 on esitetty yhteenveto bentoniittimatoista otettujen bentoniittinäytteiden vesipitoisuuksista. Tuloksia on yhteensä 30. Jokaisesta näytteestä tutkittiin 5 osanäytettä neliöpainon määrittystä varten otetun testinäytteen leikkauspinoilta (kts. kuva 5/40). Tuotteen tasalaatuisuuden ja laboratoriotestauksen toistettavuuden ja tarkkuuden arvioimiseksi tutkittiin sekä A- että B-näyte. Bentoniitin vesipitoisuus vaihteli 24,2...29,1 % välillä (keskiarvo 27,0 %).

Kuva 55. Bentoniitin vesipitoisuudet.

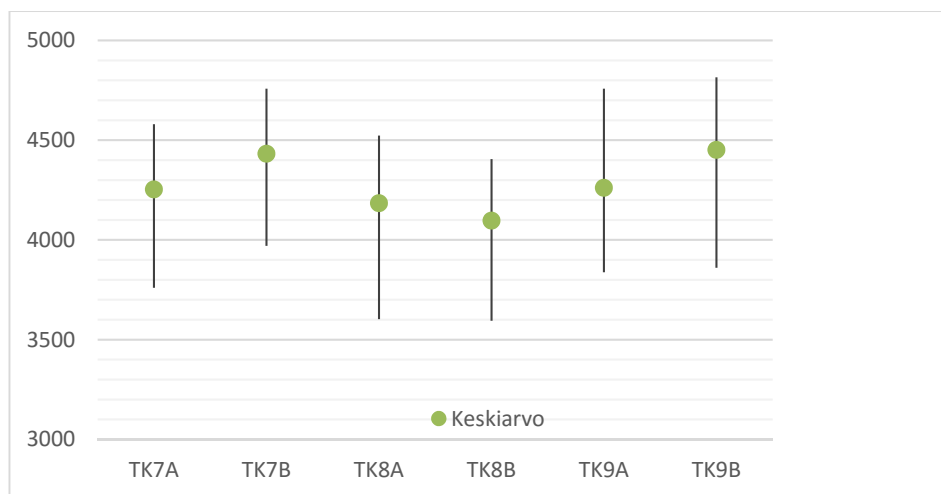
Kuva 56. Bentoniittimaton neliöpaino kuivana; kaikkien tutkittujen testikappaleiden osalta viiden testikappaleen minimi, maksimi ja keskiarvo.

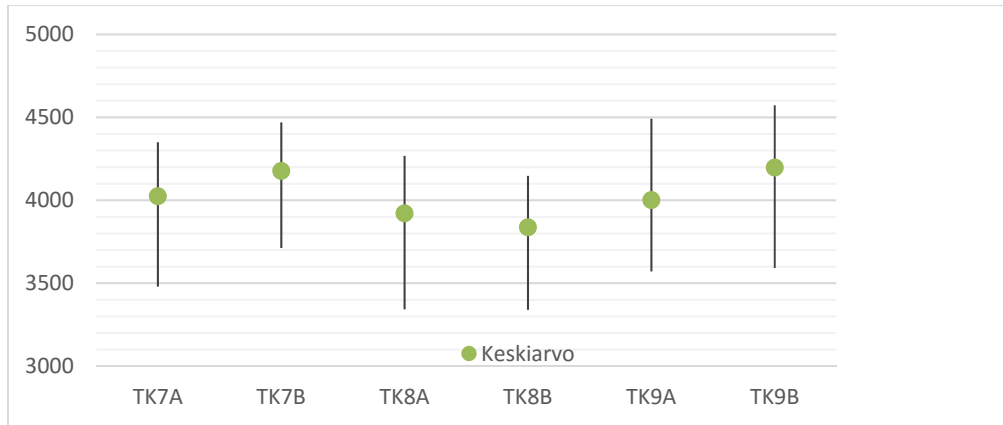
Kuva 57. Bentoniitin määrä pinta-alaa kohden kuivana; kaikkien tutkittujen testikappaleiden osalta viiden testikappaleen minimi, maksimi ja keskiarvo.

Tulosten perusteella tutkittujen näytteiden keskimääräinen bentoniittimäärä täyttää vaatimuksen $\geq 3800\text{ g/m}^2$ geotekstiilien -10% hajonta huomioidenkin. Yksittäisten testinäytteiden tuloksista osa alittaa keskiarvolle asetetun vaatimuksen (kuva 57).

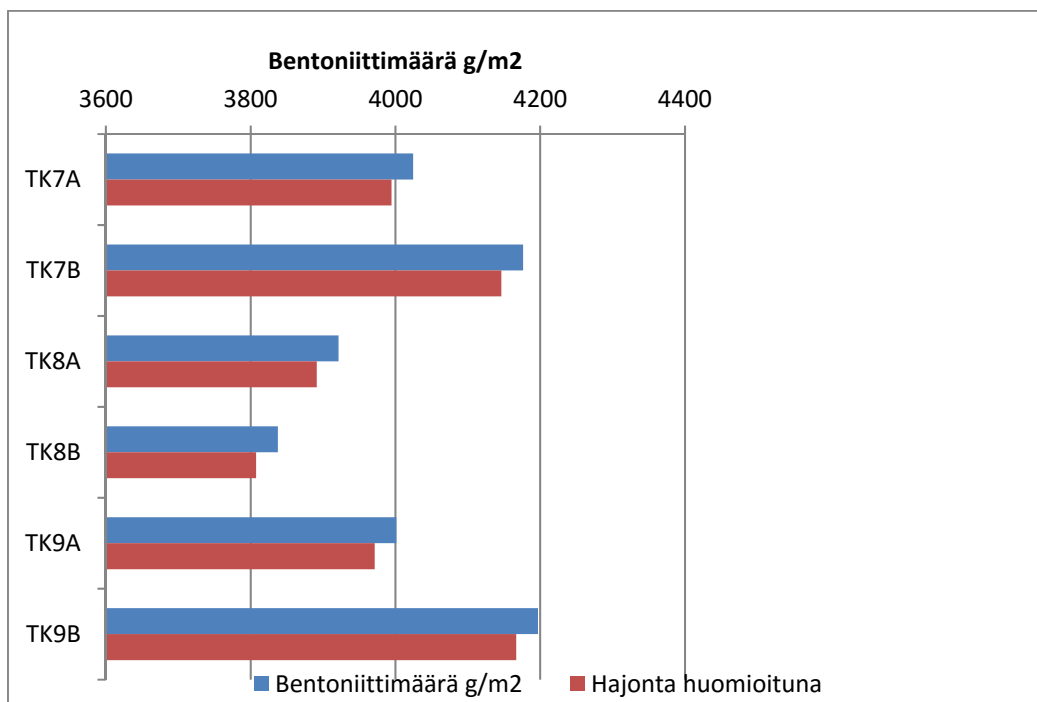
Kuva 58. Bentoniitin määrä pinta-alaa kohden kuivana viiden testikappaleen keskiarvona sinisellä ja punaisella, kun -10% hajonta geotekstiilien neliöpainossa otetaan huomioon.
