# ***EVALUACIÓN E IDENTIFICACIÓN DE FALLAS ESTRUCTURALES EN PUENTES PEATONALES EN CONCRETO ARMADO, DETECTANDO LAS POSIBLES CAUSAS Y PROPONIENDO ACCIONES CORRECTIVAS, EN LA LOCALIDAD DE FONTIBÓN.***

*López Rodríguez Hernán Alexis, Salas González David Leonardo*

*Programa de ingeniería, Facultad de Ingeniería Civil, Universidad Católica de Colombia  
Bogotá D.C., Colombia*

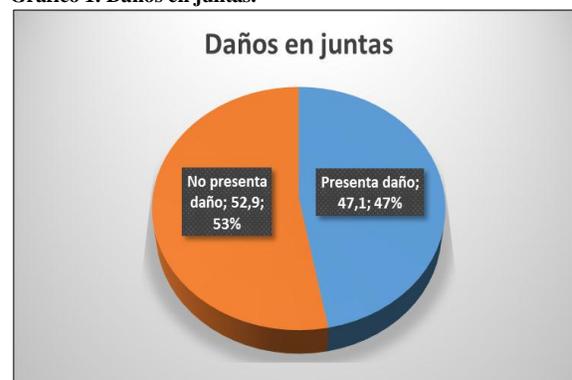
Gráfico 1. Daños en juntas.

Los daños en las juntas presentados en la inspección de los 17 puentes de la localidad de Fontibón, se identificó patologías similares entre los puentes que afectan la transmisión de cargas verticales y la libertad de movimiento horizontal. Se examinó que el sello elastomérico estuviera en condiciones óptimas, es decir que no exista material que impida el movimiento y que no permita el paso de agua hacia los apoyos del puente, más sin embargo se encontró material orgánico y desechos en estos elementos del puente, lo que ocasiona a futuro obstrucción y ruptura de este sello.

De los 17 puentes inspeccionados, 8 presentan daños en sus juntas, lo que representa el 47% (ver gráfico 1), es decir, se encuentra material orgánico, desechos en estos y rotura del sello elastomérico.

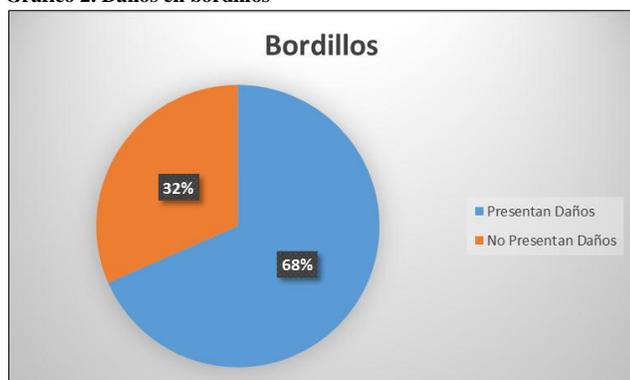
Gráfico 2. Daños en bordillos

Los bordillos presentan descascaramientos, fracturamiento, aceros expuestos y corrosión del mismo, a su vez las barandas evidencian un desprendimiento con este elemento, como sucede en el puente de la AV. LUIS CARLOS SARMIENTO (Calle 24A) con carrera 68A y el puente DG 15A - KR 98. Este tipo de daños pueden aumentar el grado de severidad hasta la pérdida total del concreto, dejando expuesto el acero como ocurre en el puente AV. LUIS CARLOS SARMIENTO (Calle 24A) con carrera 68, AV. BOYACA - AC 26, DG 15A - KR 98 y TV 73A - CL 23.

13 de los 17 puentes presentaron daños en los bordillos, lo que es equivalente al 68% (grafico 2).

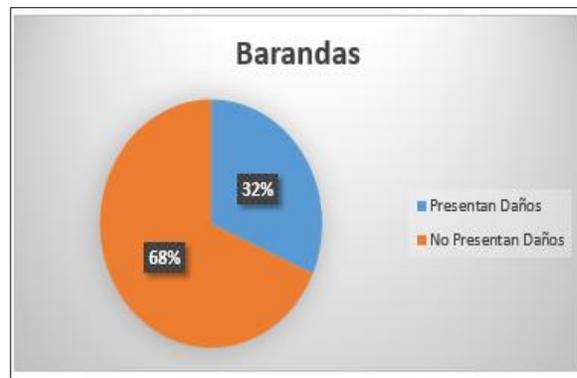
Gráfico 3. Daño en barandas.

Falta de pintura, delimitación de la pintura, corrosión y ausencia de elementos, son los deterioros que se observan sobre las barandas en los diferentes puentes de la localidad de Fontibón. La corrosión es el daño más grave sobre las barandas, ya que conlleva a la reducción del material y al fracturamiento entre elementos como se evidencia en el puente DG 15A - KR 98. El puente AV. LUIS CARLOS SARMIENTO (Calle 24A) con AV. DE LA CONSTITUCIÓN (CALLE 24) y el puente AV DE CALI - AC 13 no presentan mayores deterioros.

Los puentes AV. DE LA CONSTITUCIÓN (CALLE 24) CON carrera 69, AV DE CALI - AC 13, CALLE 26 CON CARRERA 68 y AV. LUIS CARLOS SARMIENTO (Calle 24A) con carrera 68B, no presentan los daños descritos anteriormente, esto equivale a que tan solo el 32% de los puentes evidencian falta de pintura, delimitación de la pintura, corrosión y ausencia de elementos (grafico 3).

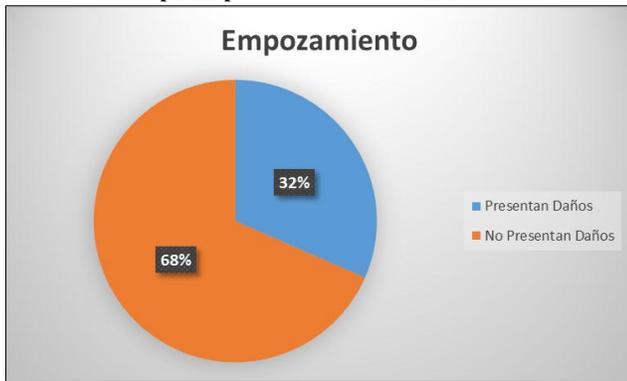
Gráfico 4. Daños por empozamiento.

Todos los puentes inspeccionados presentan un buen retiro de aguas, sin embargo, se genera algunos empozamientos que pueden generar una filtración en el concreto y esto puede ocasionar corrosión en el acero de refuerzo. Los puentes en los que se evidenció este problema fueron: puente AV. LUIS CARLOS SARMIENTO (Calle 24A) con carrera 68B, puente CALLE 26 CON CARRERA 68, puente DG 15A - KR 98, puente AC 26 - KR 74, puente AC 13 - AV DE CALI y puente AV DE CALI - AC 13

Estos 6 puentes mencionados anteriormente representan un 31.6% (grafico 4) de todos los puentes inspeccionados.

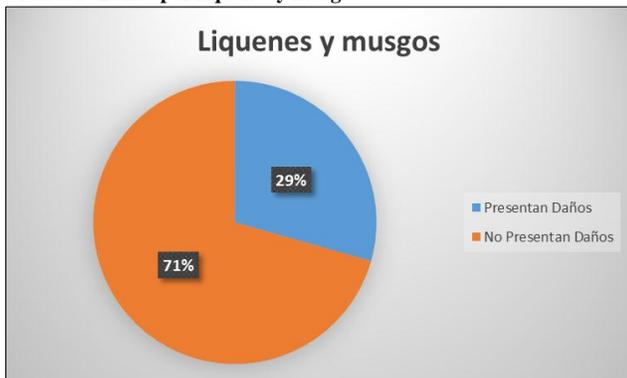
Gráfico 5. Daños por líquenes y musgos.

Aunque los líquenes y musgos no causan mayor impacto estructuralmente, si causa un impacto estético.

Un 29% de los puentes presenta líquenes y musgos, mientras que el 71% no lo presentan (grafico 5).

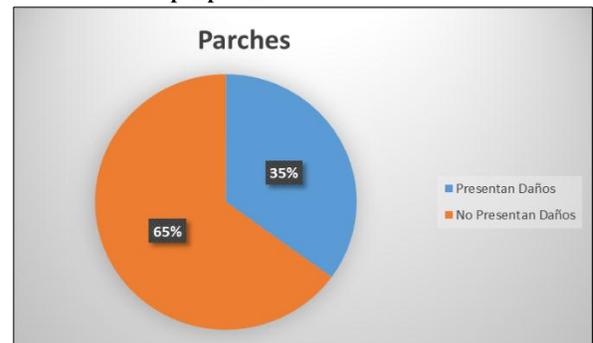
Gráfico 6. Daño por parches.

Las losas de concreto presentaron un deficiente estado, no obstante, se ha removido o reemplazado, ya sea con material similar o eventualmente diferente, para reparar el pavimento existente. Los puentes en los que se evidencian parches sobre la losa son: el Puente CALLE 68 CON CALLE 22a, Puente AV. LUIS CARLOS SARMIENTO (Calle 24A) con carrera 68a, Puente TV 73C - CL 24D BIS, Puente TV 73A - CL 23, Puente TV 73A - CL 23 y Puente AV. BOYACA - AC 26.

Se evidencia el poco mantenimiento sobre estos puentes, que tan solo el 35% (ver gráfico 6), de estas estructuras han sido intervenidas.

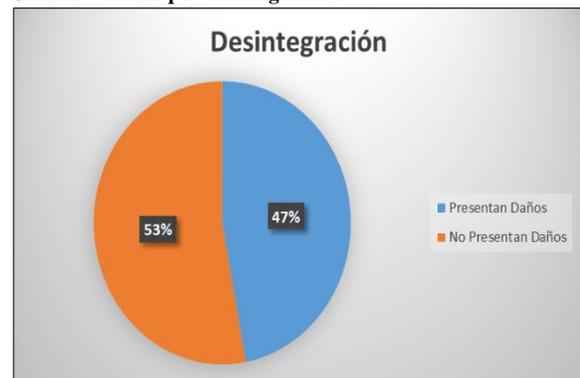
Gráfico 7. Daños por desintegración.

Las pequeñas cavidades que presenta el concreto por su desintegración del agregado grueso con el agregado fino, se evidencian en los puentes: AV. BOYACA - AC 26, AV. BOYACA - CL 23C, AV. LUIS CARLOS SARMIENTO (Calle 24A) con carrera 69, AV. DE LA CONSTITUCIÓN (CALLE 24) CON carrera 69, AV. LUIS CARLOS SARMIENTO (Calle 24A) con AV. DE LA CONSTITUCIÓN (CALLE 24), CARRERA 68 CON CALLE 22ª, AV. LUIS CARLOS SARMIENTO (Calle 24A) con carrera 68B y AV. LUIS CARLOS SARMIENTO (Calle 24A) con carrera 68A.

8 puentes presentan desintegración en la losa que equivale al 47% de todos los puentes inspeccionados (ver gráfico 7).

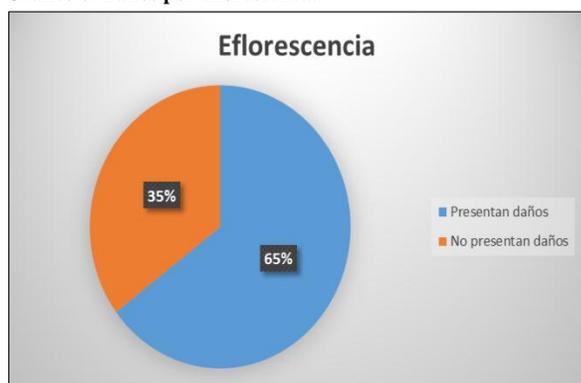
Gráfico 8. Daños por eflorescencia.

La eflorescencia no solo se presenta en el paramento del elemento, estas pueden estar presentes en otro lugar, como por ejemplo en fisuras, porque este proceso no se restringe a ser producido de una sola manera ni en un solo lugar. Dando lugar a esto, la eflorescencia que se manifestó en fisuras está en los puentes AV. LUIS CARLOS SARMIENTO (Calle 24A) con carrera 68, en una fisura por cortante (la eflorescencia también la presenta en las juntas de construcción); y en el puente AV. LUIS CARLOS SARMIENTO (Calle 24A) con AV. DE LA CONSTITUCIÓN (CALLE 24), se presenta en fisura por flexión en el paramento inferior de la placa.

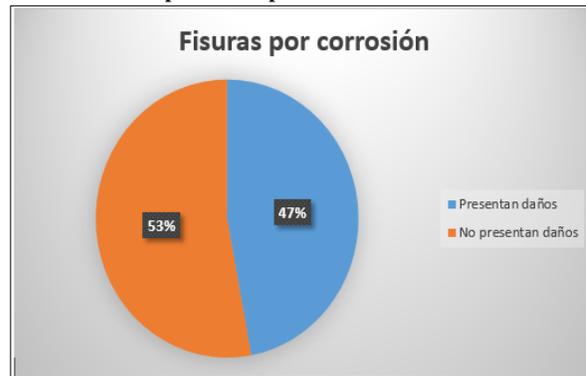
Gráfico 9. Daños por fisuras por corrosión.

La fisuración por corrosión presentada en los puentes: CARRERA 68 CON CALLE 22A, AV. LUIS CARLOS SARMIENTO (Calle 24A) con carrera 69, AV. DE LA CONSTITUCIÓN (CALLE 24) CON carrera 69, AV. LUIS CARLOS SARMIENTO (Calle 24A) con carrera 68A, AC 26 - KR 74, AC 13 - AV de CALI, AV C.deCALI - AC 13, AV. BOYACA - AC 26, es causado porque el agua ingresa por las fisuras, estas tienen la misma dirección al acero afectado y es muy frecuente que aparezcan manchas de óxido en la superficie del elemento, causando el 47% de afectación a dichas estructuras (ver gráfico 9).

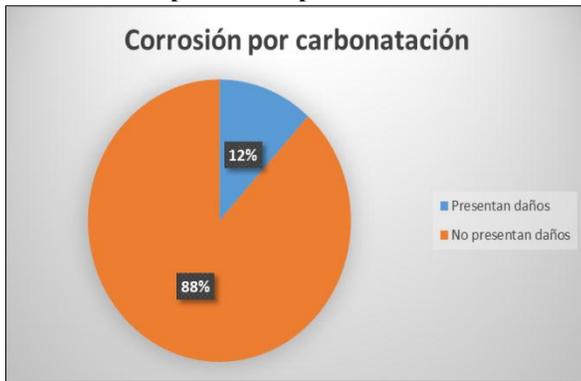
Gráfico 10. Daños por corrosión por carbonatación.

La corrosión por carbonatación se presenta especialmente en dos (2) puentes AV. BOYACA - AC 26 y AV. LUIS CARLOS SARMIENTO (Calle 24A) con carrera 68, este daño es producido porque en el concreto se producen fisuras diminutas por retracción, por estas fisuras ingresa agua hasta el acero de refuerzo, aquí el proceso de corrosión en el acero afecta la capa pasivante, haciendo que esta se disuelva dejando una zona donde no hay ni acero de refuerzo ni concreto, esto hace que el concreto sea propenso a la pérdida de material (descascamiento). Esto equivale al 12% de afectación a las estructuras (grafico 10).

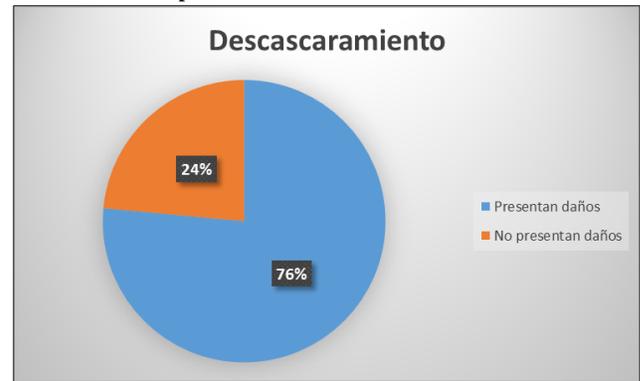
Gráfico 11. Daños por descascaramiento.

Los puentes peatonales inspeccionados presentan descascaramiento, que es la rotura de la superficie de la losa hasta una profundidad entre 5 a 15 mm, esto ocurre por diferentes factores, frecuentemente es por corrosión por carbonatación, que es uno de los que más presentaron; también es producido por mal proceso constructivo, es decir, no hubo buena adherencia entre el acero y el concreto (capa pasivante), por segregación, la humedad relativa (94%) de Bogotá, fisuras por retracción, poco mantenimiento, entre otros.

Los puentes evidencian que el descascaramiento puede llegar a ocasionar la pérdida parcial o total de la malla electrosoldada, porque en algunos casos queda expuesta a la intemperie continuando el proceso de corrosión. Los puentes peatonales inspeccionados que presentan dicho daño son: CARRERA 68 CON CALLE 22A, AV. DE LA CONSTITUCIÓN (CALLE 24) CON carrera 69, AV. LUIS CARLOS SARMIENTO (Calle 24A) con AV. DE LA CONSTITUCIÓN (CALLE 24), AV. LUIS CARLOS SARMIENTO (Calle 24A) con carrera 68, Calle 26 con carrera 68, TV 73C - CL 24DBIS, TV 73A - CL 23D, TV 73A - CL 23, DG 15A - KR 98, AC 26 - KR 74, AC 13 - AV C.deCALI, AV. BOYACA - CL 23C, AV. BOYACA - AC 26, equivalente al 76% de los puentes inspeccionados (grafico 11).

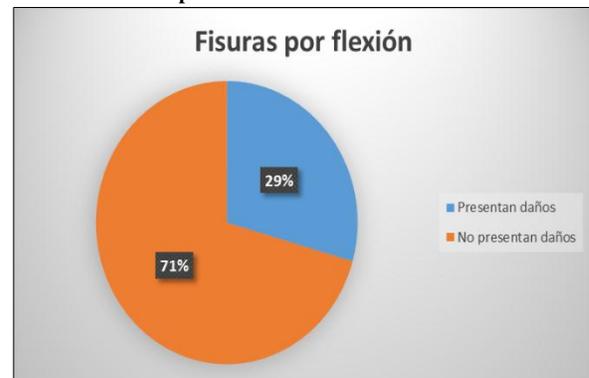
Gráfico 22. Daños por flexión.

Los puentes peatonales: AV. LUIS CARLOS SARMIENTO (Calle 24A) con carrera 69, TV 73A - CL 23D, TV 73A - CL 23, AC 13 - AV de CALI, AV de CALI - AC 13, presentan fisuras por flexión, estas aparecen por las cargas aplicadas al elemento y las losas sufren pandeo, estas cargas están aplicadas en el centro de la luz; como el elemento es de concreto, las fisuras aparecen de arriba hacia abajo y de abajo hacia arriba, son verticales y se presentan en el centro del elemento, estas son porque la flexión está en función del elemento y el momento máximo se presenta en el centro de la luz (ver gráfico 12).

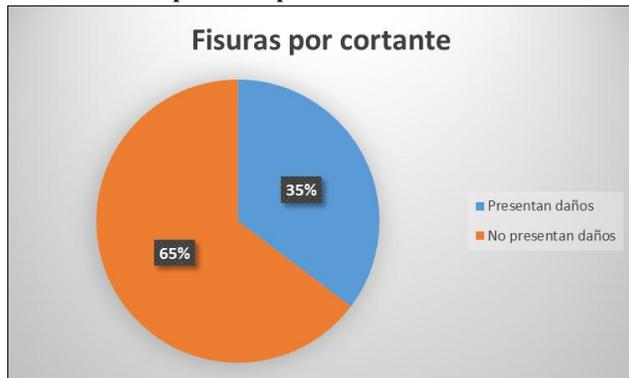
Gráfico 13. Daños por fisuras por cortante.

Los puentes peatonales AV. LUIS CARLOS SARMIENTO (Calle 24A) con carrera 69, AV. DE LA CONSTITUCIÓN (CALLE 24) CON carrera 69, AV. LUIS CARLOS SARMIENTO

(Calle 24A) con AV. DE LA CONSTITUCIÓN (CALLE 24), AV. LUIS CARLOS SARMIENTO (Calle 24A) con carrera 68A, AV. LUIS CARLOS SARMIENTO (Calle 24A) con carrera 68, calle 26 con carrera 68, presentan fisuras por flexión, las cuales aparecen por las cargas concentradas aplicadas de manera perpendicular en el centro de la luz al eje longitudinal, cuando el armado es deficiente; si las fisuras son diagonales y se desarrollan de abajo hacia arriba y son cercanas a los apoyos, son inducidas por cortante. A veces las cargas son horizontales (cargas por sismo) y las fisuras se pueden ver en forma de x (equis) este corresponde al 35% de daños presentes en los puentes inspeccionados (ver gráfico 13).

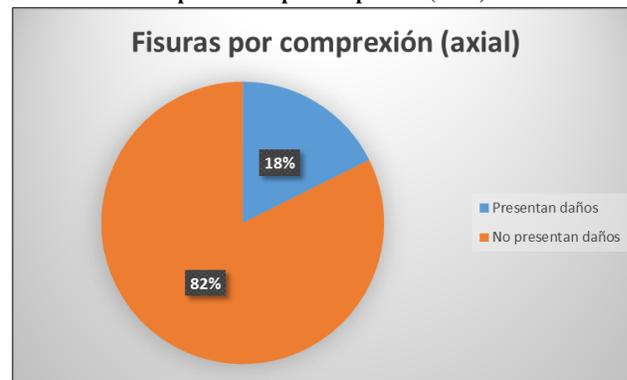
Gráfico 34. Daños por fisuras por compresión (axial).

Las fisuras por compresión se observaron en los puentes con dificultad, debido a que estas no son tan perceptibles a simple vista. Los puentes peatonales que las presentaron son: calle 26 con carrera 68, TV 73C - CL 24DBIS, AV. BOYACA - CL 23C, estas fisuras son pequeñas y juntas y se ubican en la mitad del elemento. Estas se producen cuando los esfuerzos actuantes son mayores a la resistencia del material, estas corresponden al 18% de daños existentes (ver gráfico 14).

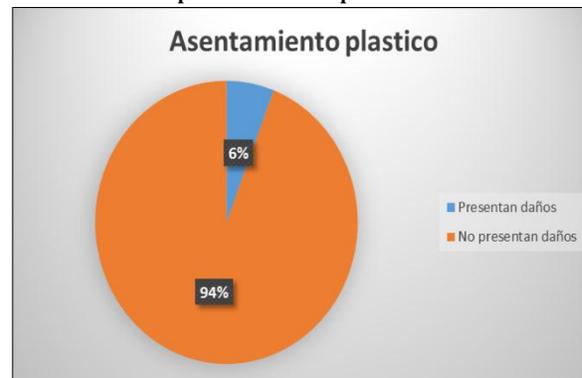
Gráfico 15. Daños por asentamiento plástico.

El puente peatonal localizado en la AC 26 - KR 74 es caso especial, ya que es el único que presenta asentamiento plástico en el paramento superior de la placa (zona transitable), esta afectación presenta fisuras, que se producen porque los elementos sólidos, se desplazan hacia el fondo de la formaleta debido a la gravedad y el agua se desplaza hacia la dirección contraria; si dentro del concreto hay malla electrosoldada que no posibilite el paso de los sólidos aparecerán las fisuras en la misma dirección de la malla electrosoldada, las afectaciones se reflejan en el gráfico 15.

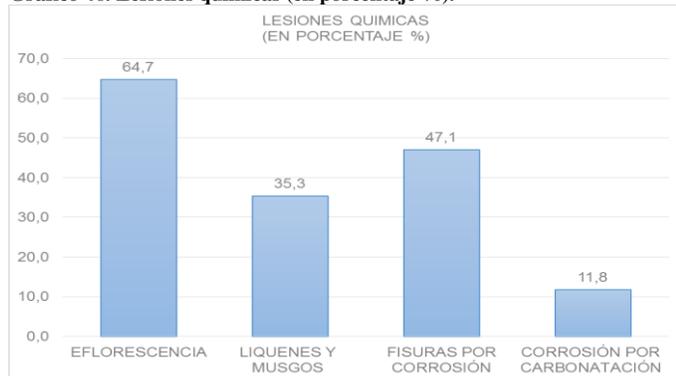
Gráfico 46. Lesiones químicas (en porcentaje %).

A continuación se presenta el porcentaje de las lesiones químicas y mecánicas que presentaron los puentes de la localidad de Fontibón:
