Ejecución de la construcción del reforzamiento del edificio del centro comercial Plaza Wong

Proyecto final de graduación para optar por el grado de
Licenciatura en Ingeniería en Construcción

Diciembre del 2016

INSTITUTO TECNOLÓGICO DE COSTA RICA
ESCUELA DE INGENIERÍA EN CONSTRUCCIÓN

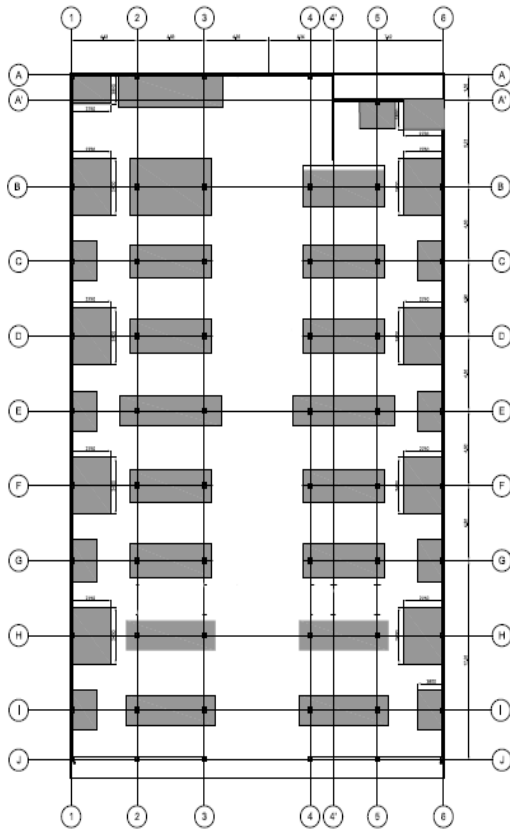
Figura 4. Plano de dimensiones de las cimentaciones.

Para las columnas CC-1, se aplicó una cimentación conocida como placas flotantes, que se caracteriza por cimentaciones de grandes dimensiones para evitar sedimentación en suelos de baja capacidad. Sobre una de estas placas CC-1 van 2 columnas, mientras que las columnas de extremo colindantes con los otros edificios tienen su propia placa y van intercaladas una entre la otra, tal y como se muestra en la figura 4. Nótese también que las placas CC-1 muestran distintos tamaños, dependiendo de su ubicación.

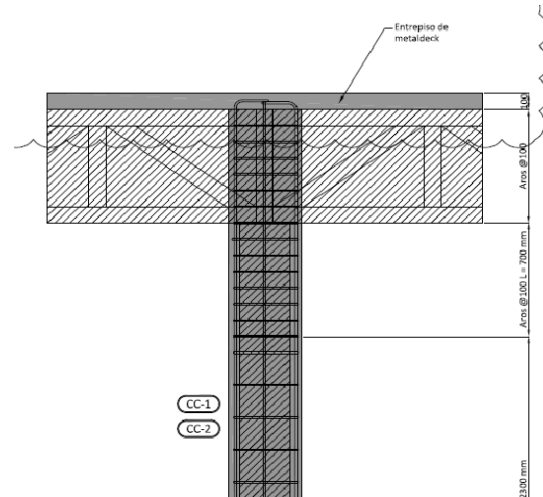
Figura 5. Diseño de las columnas CC-1 y CC-2.

En cuanto al diseño específico de las columnas, las CC-1 y CC-2 comparten la característica de que finalizan hasta nivel de entrepiso, como se muestra en la figura 5, mientras que las columnas CC-3 suben un metro arriba de entrepiso. Este metro extra funciona como un pedestal en donde se colocan pernos para unir las columnas de

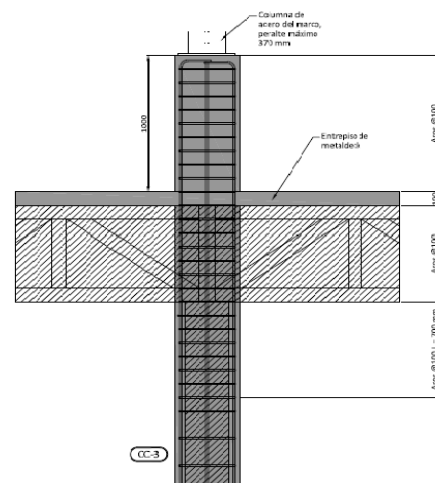
Figura 6. Diseño de las columnas CC-3.

concreto con las columnas metálicas que serán parte de la estructura de la segunda planta. (Ver figura 6.)

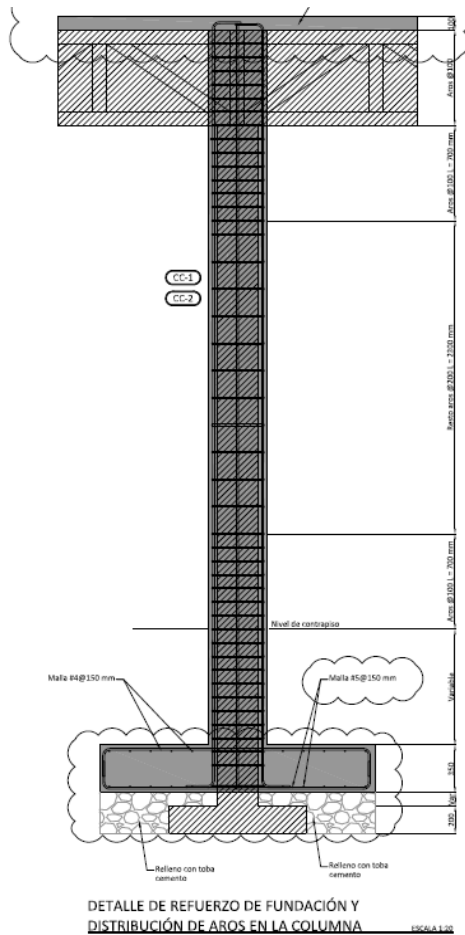
Figura 10. Distribución de aros de las columnas

La separación de aros se basa en la siguiente distribución por concepto de diseño: la separación consta de 10 cm desde el inicio de la cimentación hasta 70 cm por encima del contrapiso. Luego, cambia a 20 cm hasta llegar a un nivel 70 cm por debajo de la viga americana. A partir de este punto, la separación se vuelve a reducir a 10 cm hasta el nivel del entrepiso (Ver figura 10).

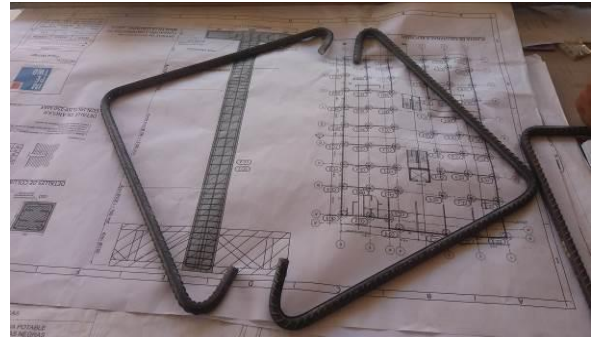
Figura 20. Aros de las columnas CC-1.

Esta es la tercera actividad en iniciar durante el proceso de reforzamiento. Inició el 06 de mayo. Los aros se caracterizan por la necesidad de confeccionarse en dos piezas, como una solución para poder colocarlos con eficiencia tal y como se muestra en la figura 20.

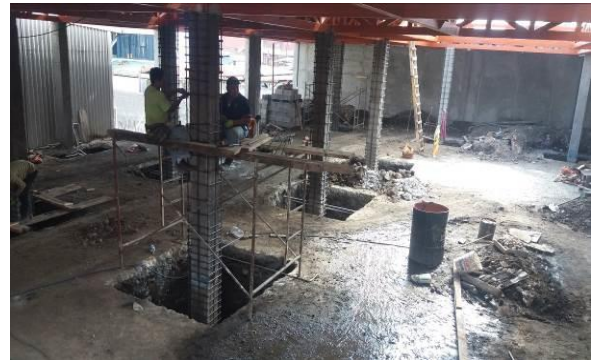
Figura 21. Armado de las columnas CC-1.

Los aros de las columnas CC-1 forman un cuadrado de 40 cm x 40 cm al ser colocados y unidos en la columna, esto pretende que la columna de 45 cm x 45 cm quede con un recubrimiento de 2.5 cm. Su armado se ilustra en la figura 21.

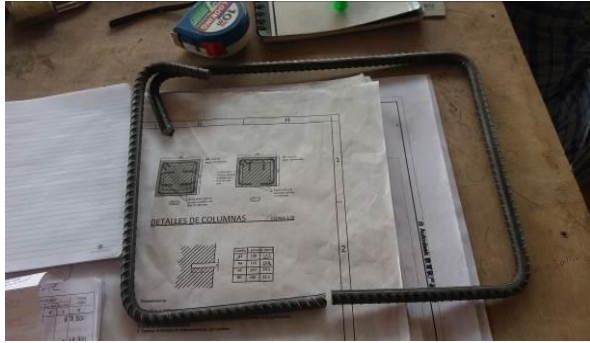
Figura 22. Aros de las columnas CC-2.

Con respecto a los aros de la columna CC-2, tienen la misma distribución que los de la columna CC-1, pero sus dimensiones (35 cm x 40 cm) varían ya que las columnas se encuentran colindando con la pared del vecino.

La figura 22 muestra los aros de la columna CC-2, los cuales debían ser anclados a la columna existente a una profundidad de 11.5 cm, utilizando un epóxico Hilti HY-200 de acuerdo al diseño de la figura 8. El procedimiento de anclado de estos aros es igual al empleado en la colocación de los ganchos “U” que se describirá detalladamente en el próximo apartado.

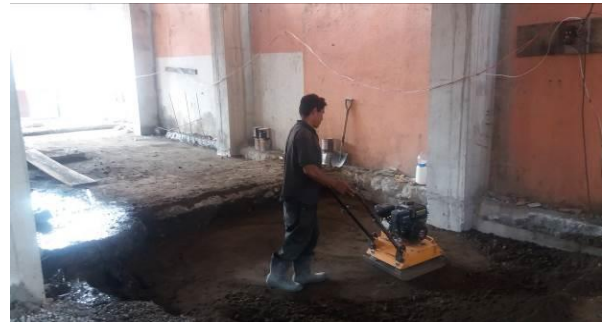
Figura 33. Compactación de lastre de las últimas columnas.

La eficacia al emprender este proceso era de mucha importancia, ya que de ella dependía el inicio de la excavación de las columnas CC-3, como se explicó en la actividad de excavación con *backhoe*. Hubo ocasiones donde la plancha compactadora sufrió algunas descomposturas, por ejemplo desgaste en las fajas y falla del tornillo que une la polea con el motor. Dichos inconvenientes forman parte del mantenimiento que se le debe dar al equipo y estos fueron intervenidos inmediatamente para minimizar los atrasos. El proceso finalizó el 20 de agosto, y se compactaron 500 m³ de lastre, con un costo total de 7 500 000 colones.
