EVALUACIÓN DE LA GESTIÓN DE LA ASADA DE SAN ISIDRO, SAN ISIDRO, EL GUARCO DESDE UNA PERSPECTIVA DEL USO SOSTENIBLE DEL RECURSO HÍDRICO.

EVALUACIÓN DE LA GESTIÓN DE LA ASADA DE SAN ISIDRO, SAN ISIDRO, EL GUARCO, DESDE UNA PERSPECTIVA DEL USO SOSTENIBLE DEL RECURSO HÍDRICO.

DOCUMENTO N° A005

Noviembre, 2016

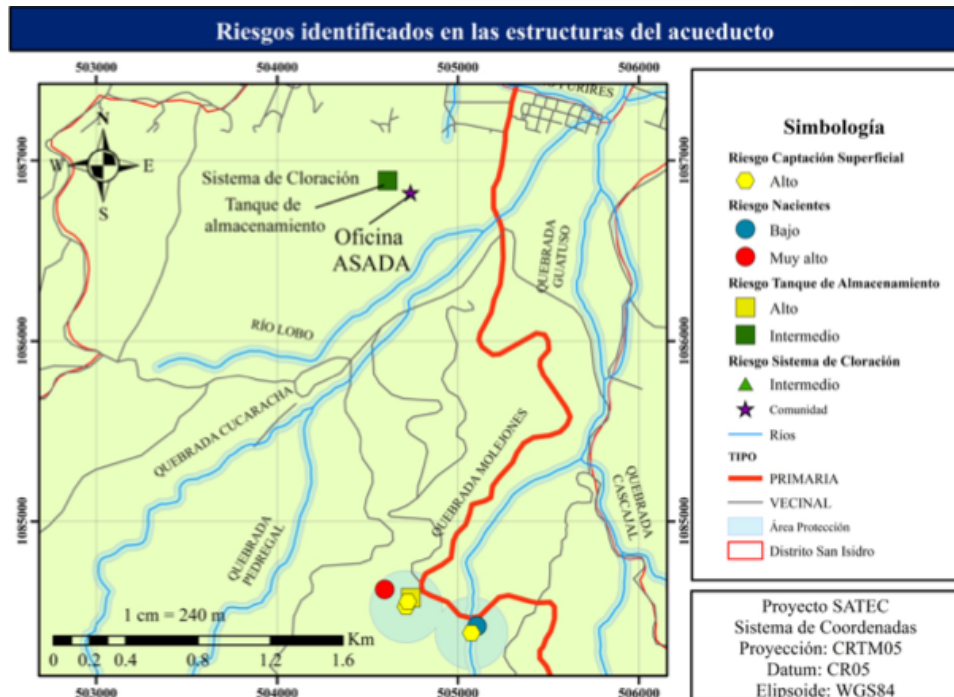
De la evaluación de los factores de riesgo de la herramienta SERSA se analizaron los puntos críticos que se destacan en el mismo, como se muestra en el Cuadro 4.13 de los 2 tanques analizados lo más crítico es la existencia de posibles fuentes de contaminación alrededor de los tanques y la presencia de grietas en las estructuras.

A partir de la información recopilada en campo y la aplicación de los formularios de la herramienta SERSA en cada uno de los componentes evaluados del acueducto, en la Figura 4.1 se localizan las unidades del acueducto y se identifican los riesgos de acuerdo al color correspondiente, además se ubican las zonas de protección o retiro que se deben dejar libres en las fuentes naturales como quebradas y ríos. Las áreas de protección se establecieron de acuerdo a la Ley de Aguas N°276 (1942), con 200 m de radio en captaciones de nacientes permanentes y la Ley Forestal (1996), en el caso de los márgenes de ríos y quebradas, una franja de 15 m medidos horizontalmente a cada lado de la rivera en zonas rurales y 10 m en zonas urbanas.

Figura 4.1. Mapa de riesgos SERSA identificados en el acueducto de San Isidro.
 Elaborado a partir del Atlas Digital (Tecnológico de Costa Rica, 2014)

- Realizar acciones para solucionar el problema de grietas y fugas en los tanques de almacenamiento, vigilar que no tengan infiltraciones en el terreno (fugas en la losa de fondo), para esto realizar pruebas de fugas: mediante observación, si el nivel de agua baja en los tanques cuando se cierra el ingreso y salida del agua.
- Realizar inspecciones de las áreas vecinas para verificar que no haya fuentes de contaminación alrededor de los tanques como letrinas, animales, viviendas, basura, actividad agrícola o industrial, para proceder a darle solución a este factor de riesgo.
- Todo tanque de almacenamiento debe disponer de respiradores localizados en la parte superior.
