Situación patológica: humedades en viviendas adosadas

ANTONIO GARCIA VALCARCE
FRANCISCO ORTEGA ANDRADE

ANTECEDENTES

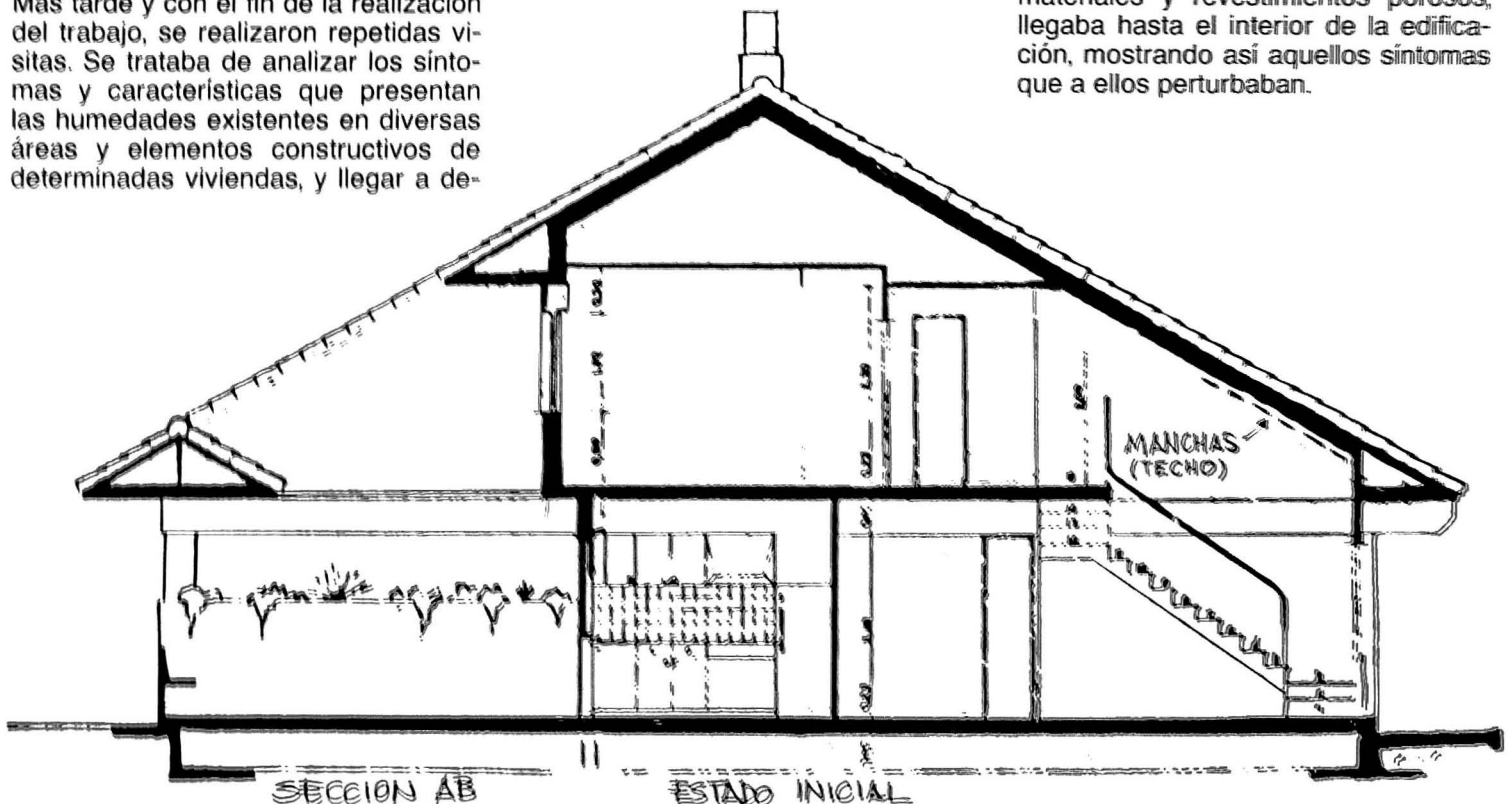
FIGURA 4

Por otro lado, el carácter de la sintomatología, por sus hongos de olor característico y por el aspecto que el puente término de los propios bloques mostraba al dibujar su estructura o enrejado, daba una clara lectura de un problema de condensación interior.

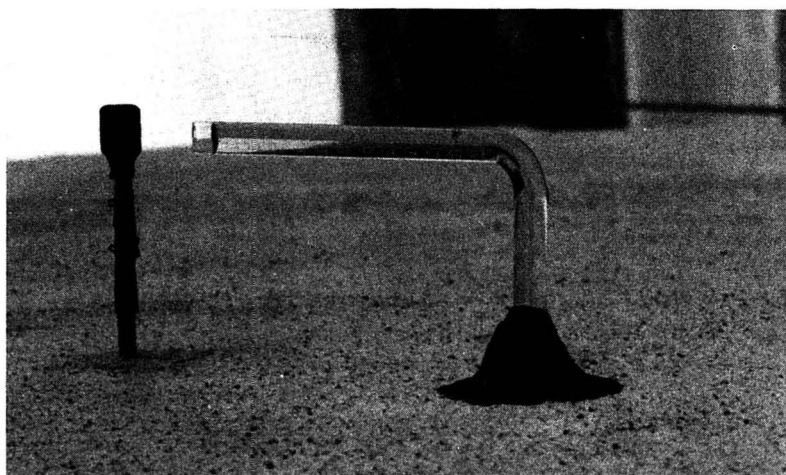
FIGURA 7

Para los propietarios, todas las manchas de humedad son siempre producto de entradas de agua del exterior, infiltraciones; y convencerles de que la condensación del vapor interior puede ser la causa de la patología es siempre difícil. En cualquier caso, lo frecuente es que la causa no sea única y que la superposición de ellas sea el parámetro suficiente que establece el desequilibrio funcional. Por ello, nos pareció necesario estudiar la posible penetración del agua de lluvia en el material del cerramiento.

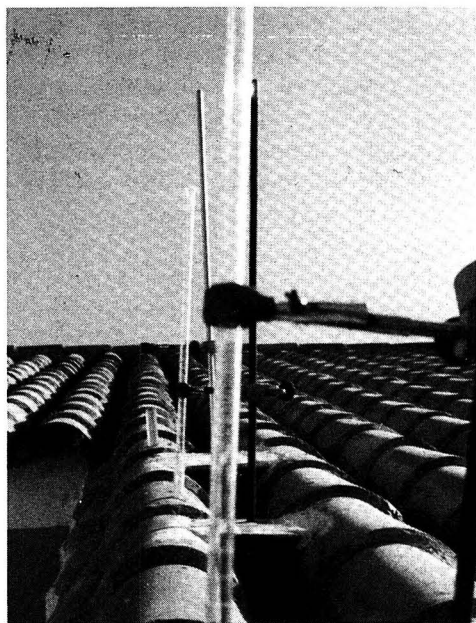
FIGURA 8

Para el estudio de la permeabilidad del revestimiento de fachada al agua bajo presión de viento, se llevó a cabo el ensayo propuesto por el profesor Edvard B. Grunau y desarrollado ampliamente por El Departamento de Construcción de la Escuela Técnica Superior de Arquitectura de Sevilla, que simula la acción de lluvia en situación agua-viento y que consiste en conectar con el revestimiento un tubo manométrico de vidrio de 1 cm² de sección, el cual está graduado en milímetros sobre la vertical de la columna de agua que produce la presión sobre un cm² del paramento. El peso de la columna de agua nos da la presión en cada momento sobre dicha área y el descenso de la columna nos facilita el agua que penetra en la unidad de tiempo.

Para una altura de columna inicial de 12 cm., se tiene una presión de 12 cm³/cm², equivalente a 100 kg/m², que

llevado a la fórmula de Marvin que relaciona la presión con la velocidad de viento ($p=V^2/16$), nos da un viento azotando al agua contra el paramento, de 144 km/hora. Esta velocidad del viento es superior a la que puede esperarse en la latitud de la edificación que estamos ensayando.

Con estas características del muro no se deben producir humedades de infiltración por la acción de la lluvia.
