Estudio de patologías de materiales cerámicos de revestimiento en viviendas

V. VARGAS LLOPIS, M.J. SORIANO CUBELLS, A. MAS TOMAS Y V. MONZO HURTADO

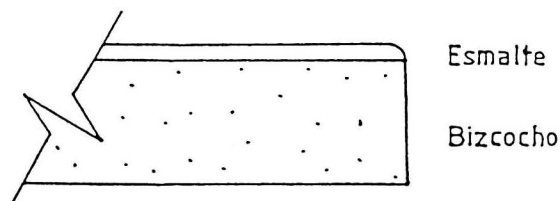
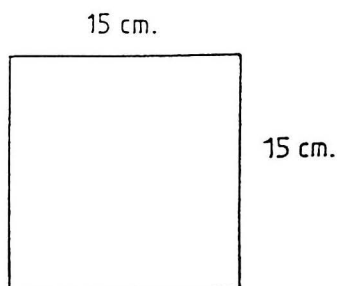
FIGURA 1

Los azulejos, son piezas cerámicas impermeables que están constituidas normalmente por el soporte arcilloso o bizcocho, y por un recubrimiento vitreo, el esmalte cerámico. (Fig. 1).

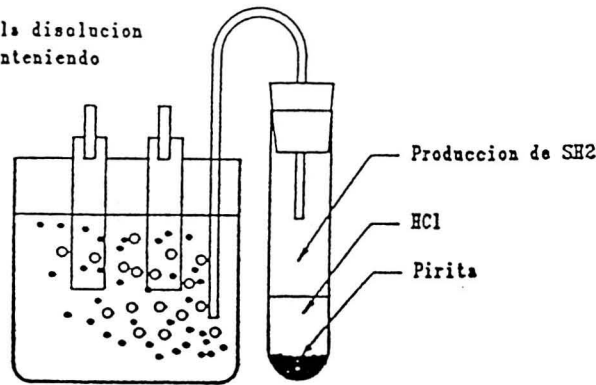
FIGURA 2

En el laboratorio se prepararon las probetas, para determinar cualitativamente la presencia de sulfuro de plomo, por reacción del plomo contenido en el esmalte con ácido sulfhídrico. Para ello, una vez cortados los azulejos, se introdujeron en un recipiente conteniendo agua, pero dejando un 50% de la probeta fuera de la misma. Se realizó un montaje, mediante el cual se generaba ácido sulfhídrico, haciendo reaccionar ácido clorhídrico con pirita. Este ácido se hizo burbujear en el agua en la que se introdujeron las probetas. Transcurrido un cierto tiempo, se observó que la parte de las probetas en contacto con el agua, presentaba un ennegrecimiento del esmalte, mientras que este fenómeno no se apreciaba en la parte no sumergida en agua.

En la figura 2, se muestra gráficamente el montaje realizado para llevar a cabo el ensayo arriba descrito.

Burbujeo de SH_2 en la disolución acuosa del vaso, conteniendo las probetas

A la vista de los resultados obtenidos, el ennegrecimiento se produce por la acción del ácido sulfhídrico en ambiente húmedo sobre el plomo presente en el esmalte, el cual provoca la formación del sulfuro de plomo (de color negro brillante), causante del defecto.
