REHABILITACIÓN DE FACHADAS DEL HOSPITAL XERAL CÍES EN VIGO

Jesús Llamazares

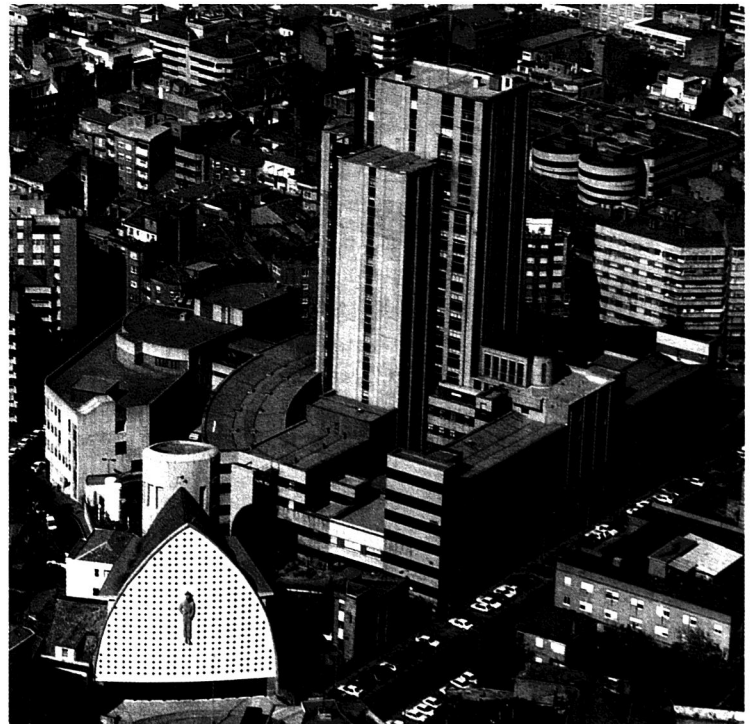
Aspecto del hospital antes del comienzo de las obras de rehabilitación de la fachada

A pesar del interés volumétrico del edificio, éste se encontraba revestido de un dado vitrificado de un color ligeramente grisáceo que aportaba al conjunto una imagen un tanto anodina y falta de carácter. El edificio también presentaba diversos tipos de procesos patológicos tales como: fisuraciones, grietas, desprendimiento de molduras, etc.

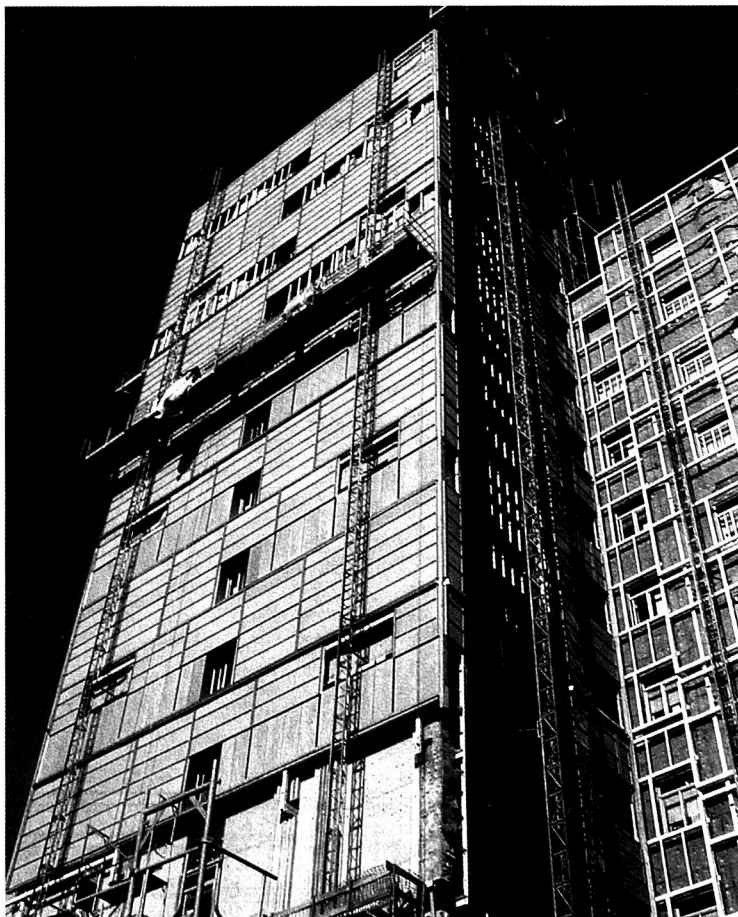
Proceso de ejecución de la subestructura de fachada
