REPARACIÓN DE ESTRUCTURAS DE MADERA MEDIANTE INJERTOS. RECUPERACIÓN DE ELEMENTOS TRACCIONADOS

Mikel Landa Esparza

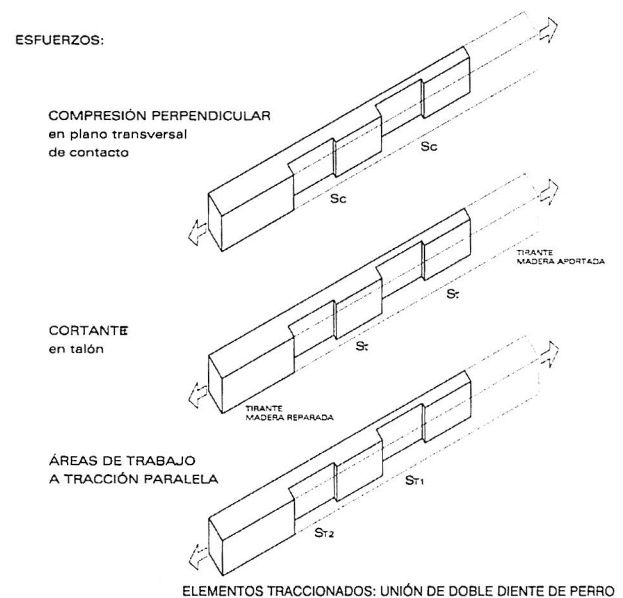
Diente de perro, comprobaciones

tir esfuerzos de las uniones es inferior, y esto es evidente en el caso de los embarbillados. La tensión a la que trabaja la unión en embarbillado es función de la longitud del talón y del perímetro de la espiga (son las que definen la superficie de trabajo) y multiplicada por la tensión a la que es capaz de trabajar la madera a cortante, que es muy inferior a la tensión a la que trabaja la madera a tracción. Es por ello que todas las cerchas han roto por la unión de par y tirante. En los dos casos que nos ocupan, esto no ha sucedido debido a que en las zonas de rotura del tirante se produce la conjunción de varios factores, por una parte el exceso de tensión que supone la capa de hormigón, por otra una desviación de fibra localizada debida a la existencia en la zona de nudos importantes. La desviación de la fibra ha hecho que la rotura se produzca por un esfuerzo de tracción en la barra pero que localmente ha producido una rotura por cortante entre las fibras de la madera. La capacidad resistente de la madera a cortante es del orden del 15% de la capacidad de resistencia a tracción.

La reparación consiste en la eliminación de la parte de madera dañada, hasta el apoyo en el muro, ya que la rotura se encuentra relativamente cerca del apoyo, y añadir madera hasta completar el tirante.

Para permitir el trabajo en el tirante, se ha desmontado el par y se ha apeado el resto de la cercha. Se comienza a trabajar en el tirante en la ejecución de la unión en doble diente de perro, eliminando la madera a partir de la rotura con un corte a testa.

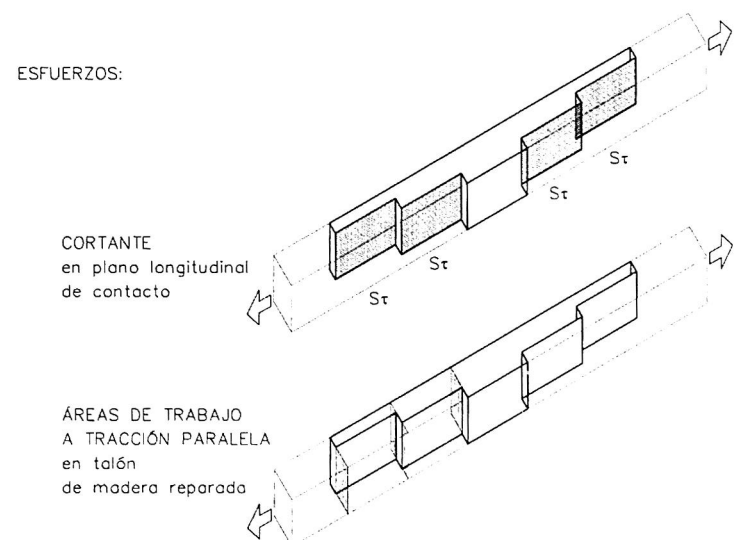
Comprobaciones: Elementos traccionados. Unión a doble media madera

en el momento de diseñar la unión. La primera de las comprobaciones consiste en conocer la capacidad máxima de resistencia a tracción de la unión, dada por la capacidad de resistir a tracción de la sección débil, o sea la sección entera en un corte a testa. Si se trata de una media madera sencilla, la sección débil tiene el 50% de madera que la sección completa, por lo que resistirá un 50% de la sección entera del tirante. Habrá que multiplicar la superficie de madera entera por la resistencia de la madera a tracción paralela para conocer dicho valor. La segunda comprobación consistirá en calcular la longitud de la unión para que la resistencia de los planos longitudinales de encolado, resistan como mínimo, tanto como la sección débil. La resistencia de los planos de encolado longitudinales resulta de multiplicar su superficie S_t por la capacidad resistente de la madera a cortante paralelo. El empleo de resinas Epoxy específicamente diseñadas para su uso en reparación de elementos estructurales de madera lleva a que la resistencia a cortante de la unión resina-madera sea superior al cortante de la propia madera, y el cortante de la resina sea también superior a dicho valor. La longitud de la unión vendrá de equilibrar la resistencia máxima de la unión con la resistencia de los planos longitudinales de encolado, ya que aumentar la longitud a partir de dicho valor no supone una mejora en la resistencia del conjunto.

En los ensayos de adherencia madera-resina, la rotura se produce por madera a una tensión media de 6,0 N/mm². Por tanto, será suficiente dimensionar la unión para los valores a cortante de la madera, haciendo trabajar el plano de encolado a cortante, y olvidarnos de la comprobación de la resina Epoxy, cuyo valor será siempre superior.

El segundo tirante roto, tiene unas características similares a primero en cuanto a las condiciones que se han producido para llegar a dicha rotura. La forma de dicha rotura difiere, y se decide que en lugar de eliminar toda la madera hasta el apoyo, se elimine solamente una zona concreta de madera, respetando el tirante a ambos lados de la rotura. Esto lleva a que el injerto deberá unirse con la madera reparada por sus dos extremos.

La unión a media madera no tiene capacidad de resistir esfuerzos de tracción longitudinal. Por ello, se empleó resina Epoxy como cola para permitir que el injerto cumpliera su función resistente.
