Fuktutträngning i suterränghus : fältmätningar i ett skadefall

FUKTUTTRÄNGNING I SUTERRÄNGHUS
- FÄLTMÄTNINGAR I ETT SKADEFALL

RAPPORT TVBM-7003
LUND 1981

FUKTUTTRÄNGNING I SUTERRÄNGHUS, SVAMPSTIGEN, ARVIKA

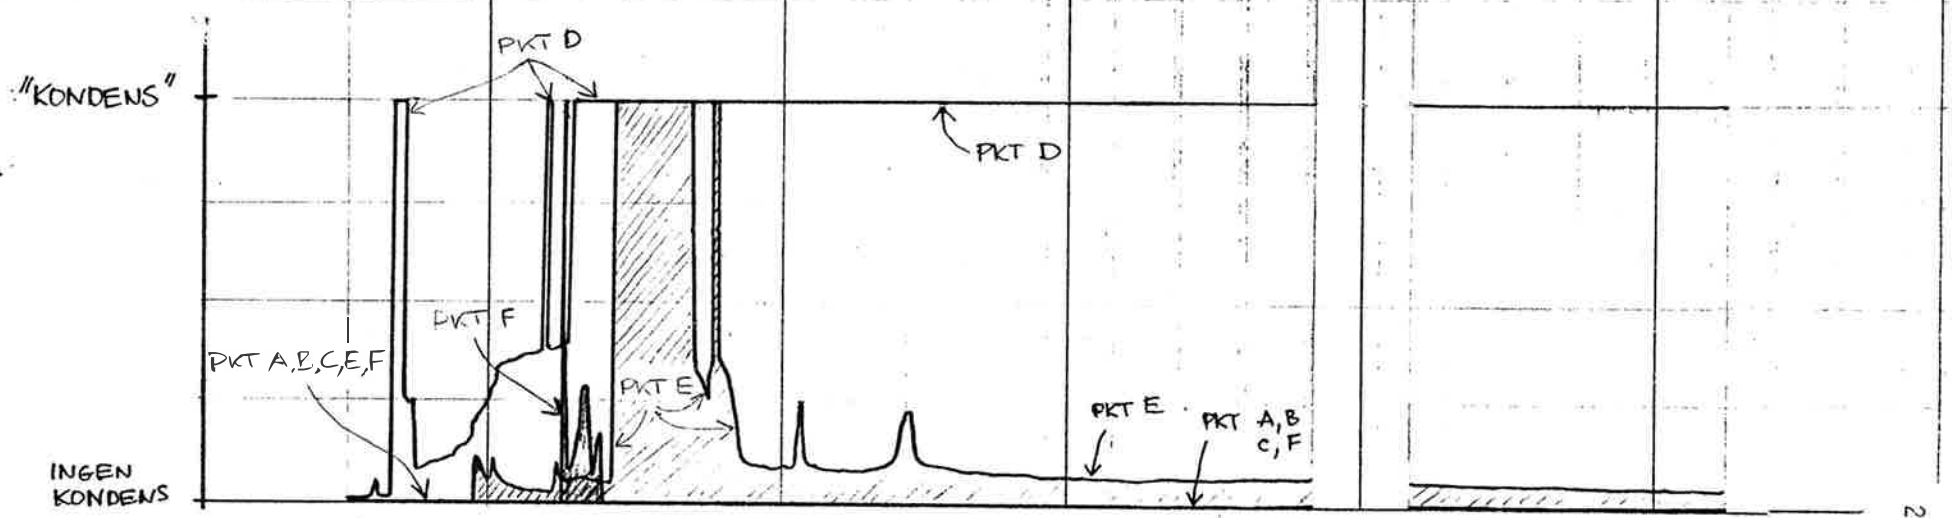
UTSLAG PÅ MARKFUKT - & KONDENSIVARE

Markfuktigheten har försökts observeras med hjälp av spiralfuktgivare. Dessa kan svårigen ge besked om absolutvärden, för detta krävs noggranna kalibreringar, men indikerar eventuella variationer i markfuktillståndet. Under hela mätperioden, utom första veckorna då givarna stabili-

serar sig, har utslagen varit mycket konstanta och några variationer har inte märkts överhuvudtaget. Stående vatten utanför betongväggen hade säkert synts tydligt i dessa registreringar. En viss indikation har dock erhållits på att dräneringslagret utanför pkt C varit torrare då mätperioden startade, vilket stämmer överens med uppmätta fuktigheter i betongkonstruktionen jfr TABELL I, och sedan sakta uppfuktats.

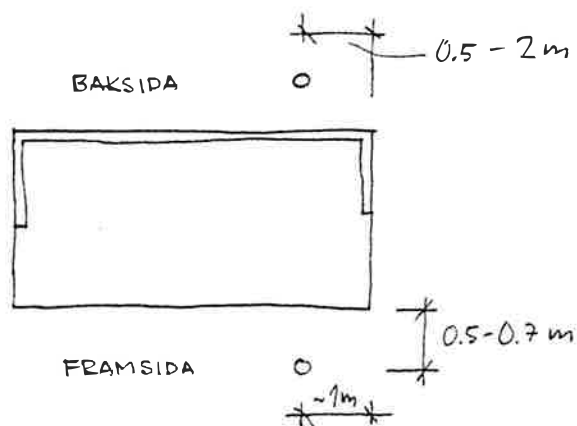
GRUNDVATTEN OBSERVATIONER

SVAMPSTIGEN NR	RÖR- LÄGE	VATTENYTA, DJUP [m] UNDER MARKYTA		
		7/5	3/6	3/8
1	FRAMSIDA	0.8	0.5	0.7
	BAKSIDA	2.65	2.7	2.7
5	FRAM	0.6		0.55
	BAK	>2.7		2.6
11	FRAM	inget		1.15
	BAK			inget
21		inga obs. finns		
3	SEPTEMBER:	Uppgrävt i slänt invid garagegavel; Torrt ända ner till grundplatta

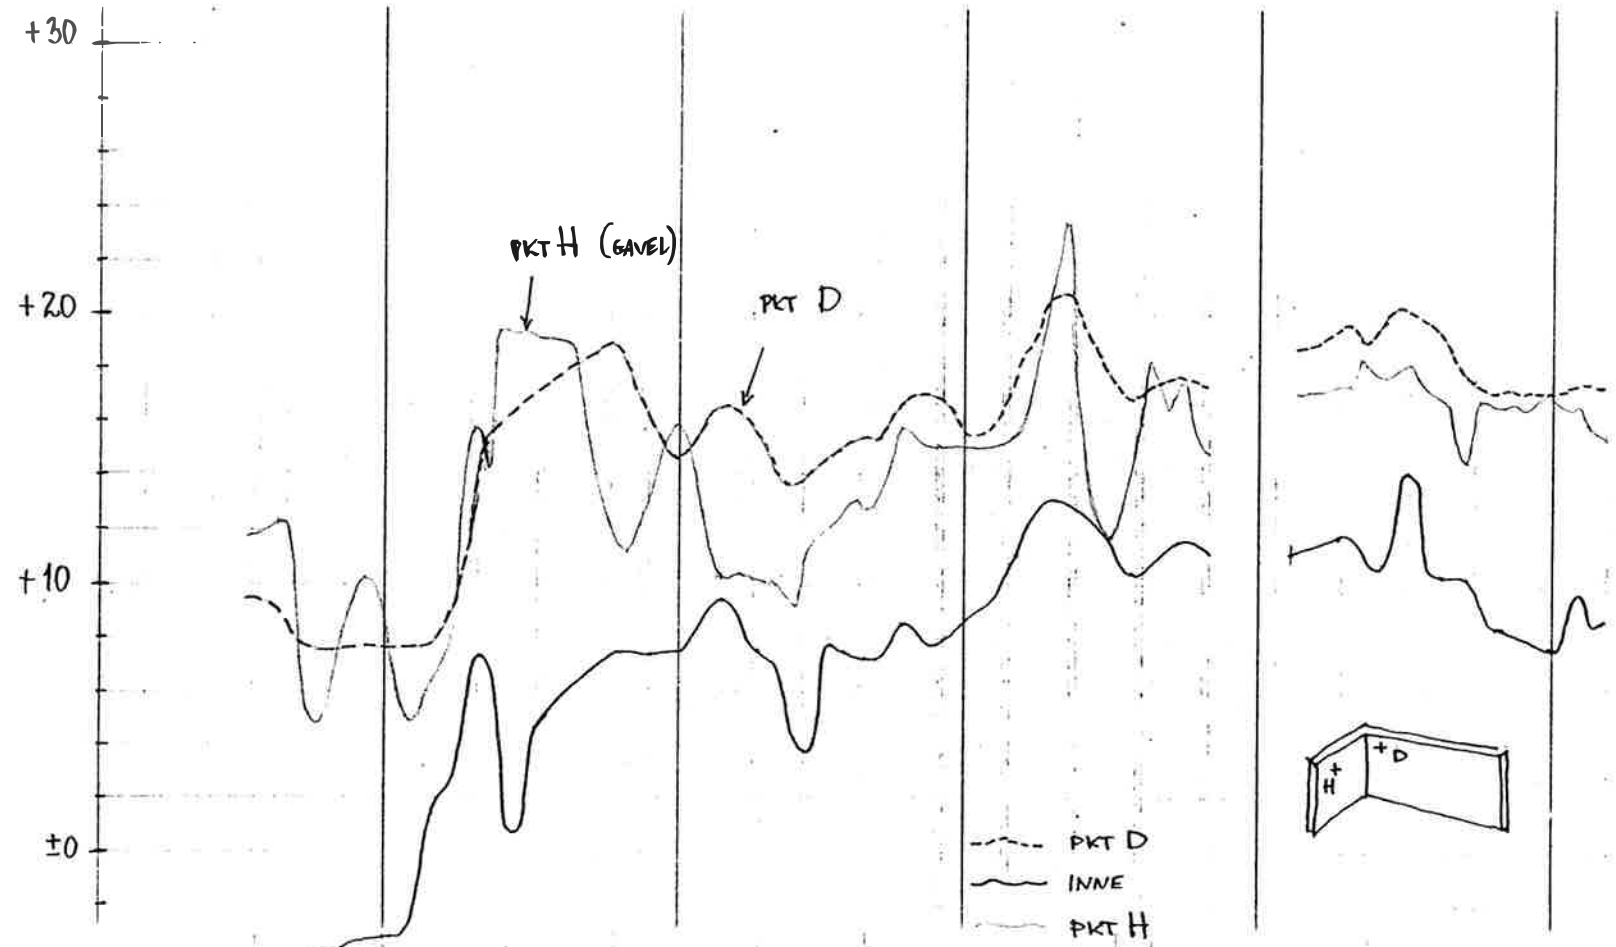
BERÄKNADE DAGGPUNKTER

Det erhållna mätresultatet har analyserats genom att i respektive mätpunkt beräkna ånghalt och daggpunkt. Skillnader i ånghalt mellan olika punkter innebär möjlighet för fukt att förflyttas från punkten med högre ånghalt till punkten med lägre ånghalt. I luftspalten kan denna förflyttning av fukt ske genom ren diffusion, vilket är en mycket långsam process, eller fuktkonvektion dvs en luftrörelse som för fukten med sig.
