Prøvehus i Nuuk. Ny Arktisk Byggeskik Midtvejsevaluering

DTU Byg-Rapport R-375 (DK)
Januar 2017

Midtvejsevaluering

Udarbejdet af Tove Lading (red.), lektor, arkitekt maa, DTU Byg / ARTEK
Tommy Bunch-Nielsen, direktør, Bunch Bygningsfysik ApS, adj. professor Aalborg Universitet
Eva B. Møller, seniorforsker, SBI / Aalborg Universitet

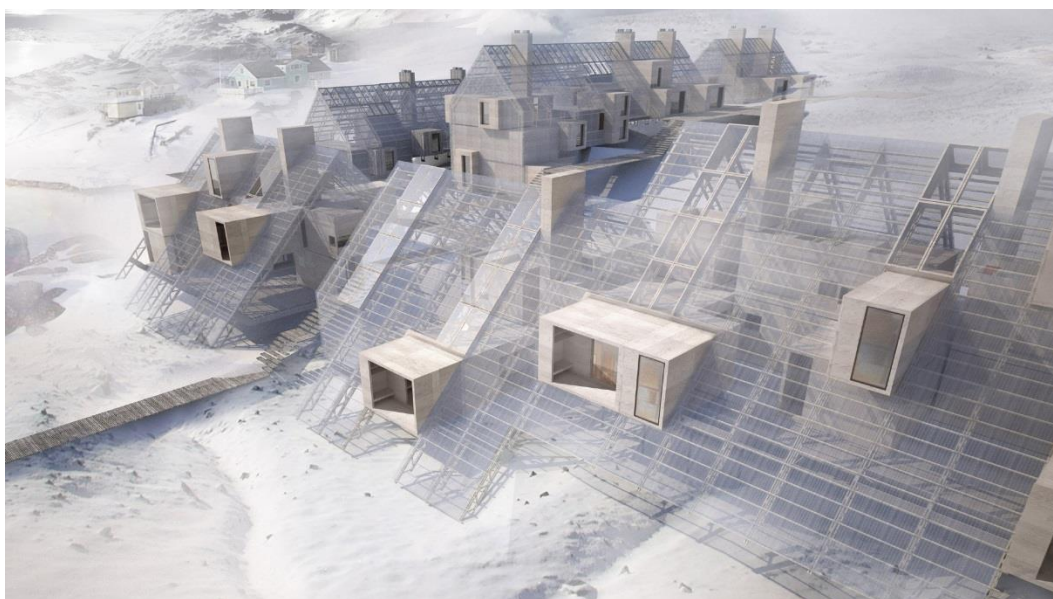
Den transparente overdækning var tænkt som åben i kanten mod terræn, og muligvis til dels i gavlene - men samtidig nævnes at mellemzonen klimatiseres ved indblæsning af varm/kold luft, tempereret via en geotermisk varmepumpe.

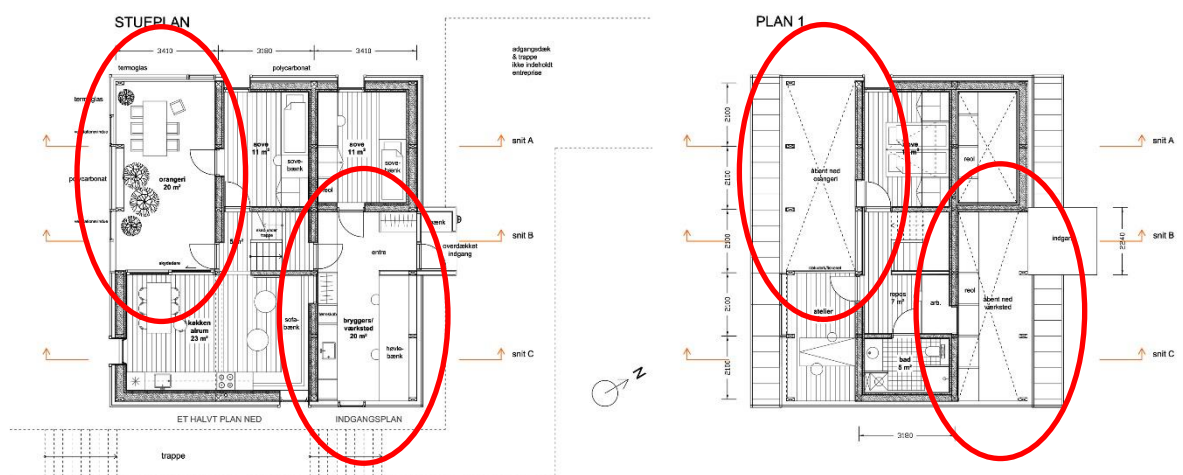
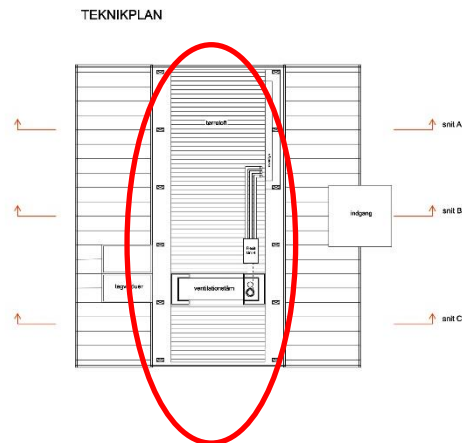
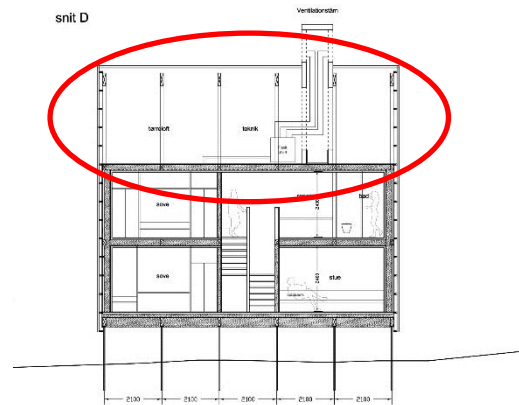
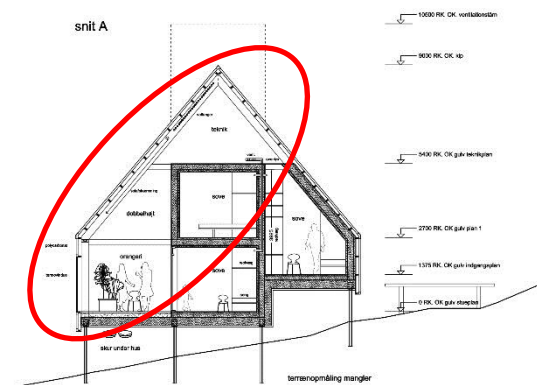
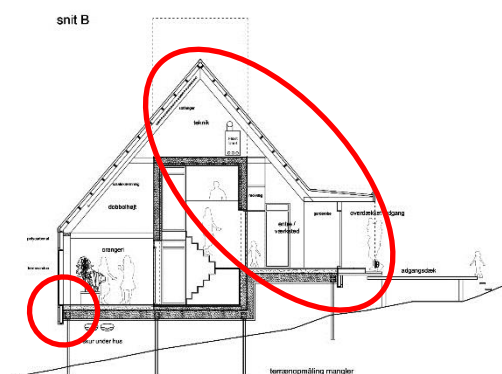
De røde markeringer angiver de kritiske punkter for mellemzonen.

OBS! Der er på loftsplan og længdesnit vist et ventilationsstårn, som siden er droppet.

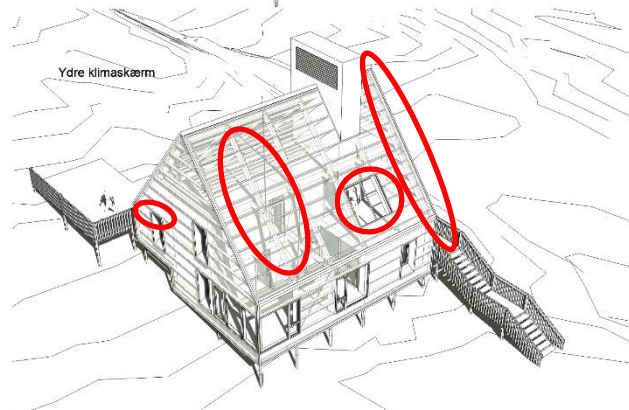
Ydre klimaskærm (se beskr.):

Polykarbonat plader, monteret med clicksamling
Regler 125x50mm C-C 765mm
Faste og gående glaspartier 3-lags termoglas i alu-alu
mod mellemzonen og træ-alu partier mod inderzonen
Inddækninger, løskanter etc. i rå alu.

- Udvendig beklædning er så vidt vides ændret til en pladebeklædning.
Åben bræddebeklædning + dug er ikke BD30.
- Træuldisolering er ændret til træfiberisolering.
- ESB-plader er OSB-plader fra en tysk producent, med særlige dampbremsende egenskaber.

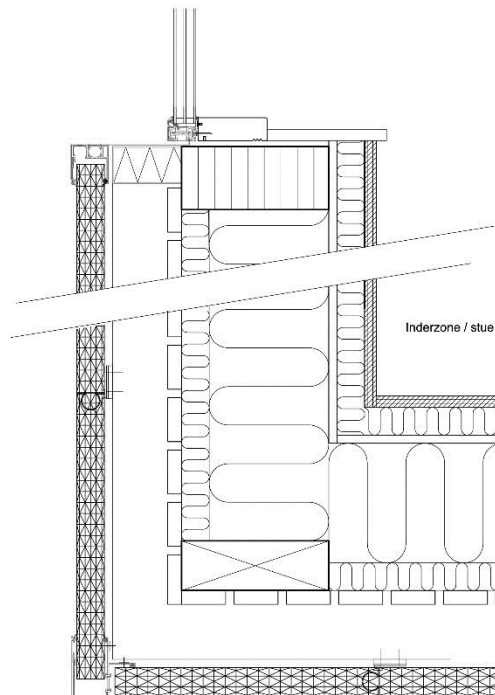
Kritiske punkter er:

- Fundering
- Dæk
- Overbygningen (konstruktionen og den ydre klimaskærm)
- Polycarbonatfacade og -tag
- Opbygning af ydervægge, herunder dampbremse/dampspærre
- Sammenbygningsdetajler

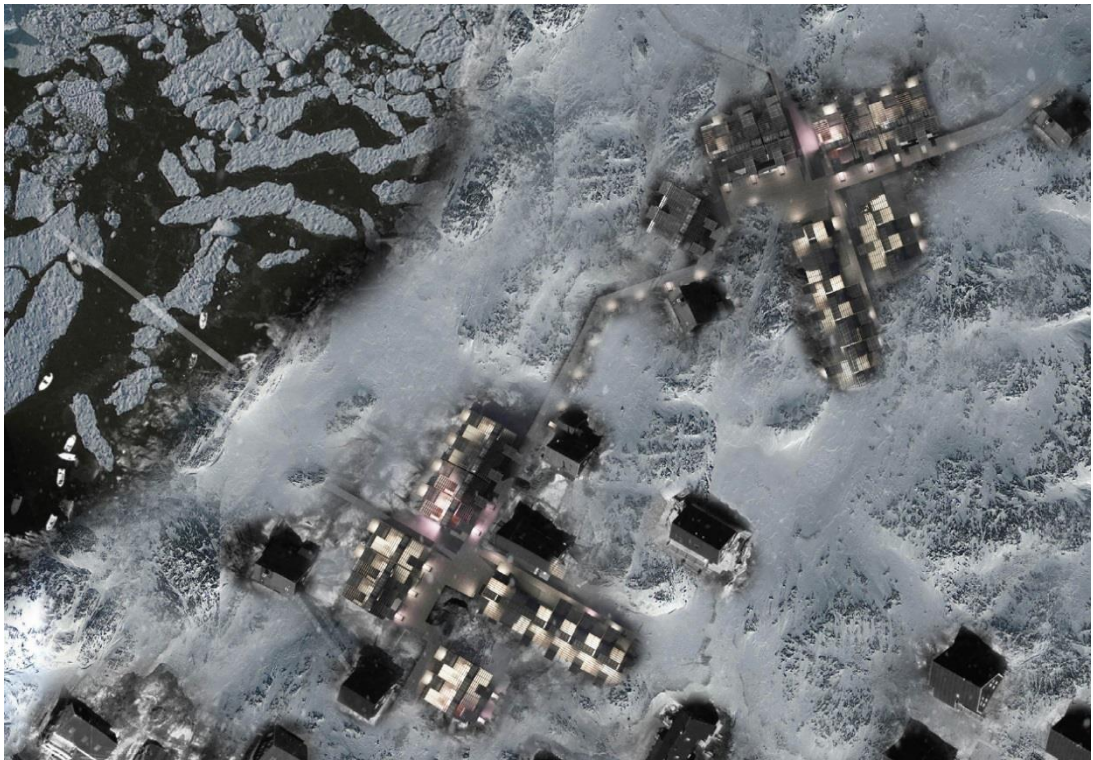
- Den største betænkelighed i dette tilfælde er ikke risiko for mennesker, men derimod for, om der – populært sagt – vil opstå et stort bål, som kan være vanskeligt at slukke.
- Selv om polycarbonat ikke afgiver røg eller dråber, kan det godt nære en brand. Der er bundet ganske store mængder energi i et plastmateriale.
- Der er en potentiel risiko for brandsmitte i en større bebyggelse. Man skal være opmærksom på afstandskrav og brandsektionering. Evt. brandvægge og brandkamme vil kunne gå ud over arkitekturen.
- Adgangsforholdene og tilkørsel for brandkøretøjer ser ikke umiddelbart ud til at være løst [*på den rendering af en samlet bebyggelse, der er vist i projektmateriale / red.*].

*"Luftfoto"-rendering af en større bebyggelse, hentet fra ansøgningen^{ææ}
Husene er grupperet omkring dæk udført i træ, med adgang fra fælles p-pladser.
Der er ikke vist køre- eller redningsveje omkring husene.*

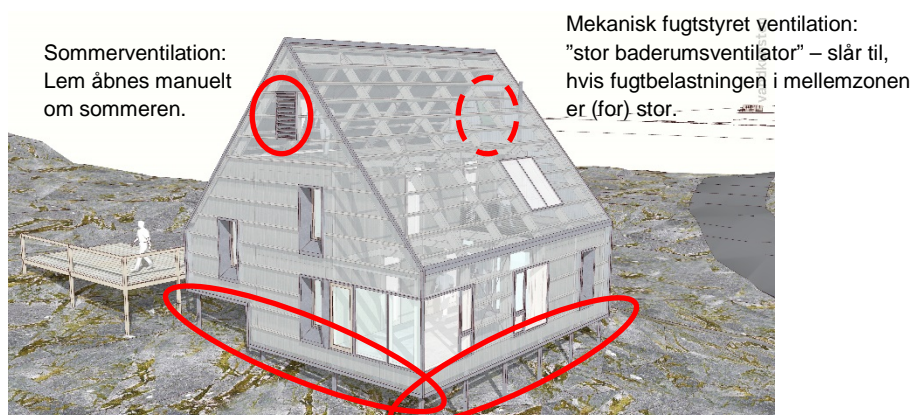
Basisventilation, spalte, svarende til den, man har i en ventileret facade. Sikres med snefang. Kan ikke lukkes.

Ventilationsåbning skal kunne øges om sommeren ("oplukkeligt gulvbræt").

- Det anses for sandsynligt at løsning c) vil give et fungerende koncept, hvis det suppleres med en simpel mekanisk fugtstyret ventilator ("forstørret baderumsventilator").
Derfor arbejdes der videre med denne løsning, jf nedenstående skitse.
Løsningen skal selvfølgelig dokumenteres. Det vil være hensigtsmæssigt, hvis der kan findes referenceeksempler.
