VŠB – Technická univerzita Ostrava

Návrh úprav problematických míst na trase nadrozměrného nákladu

Proposal for Adjustments of Problematic Places on The Route of The Oversized
Load

Ostrava 2015

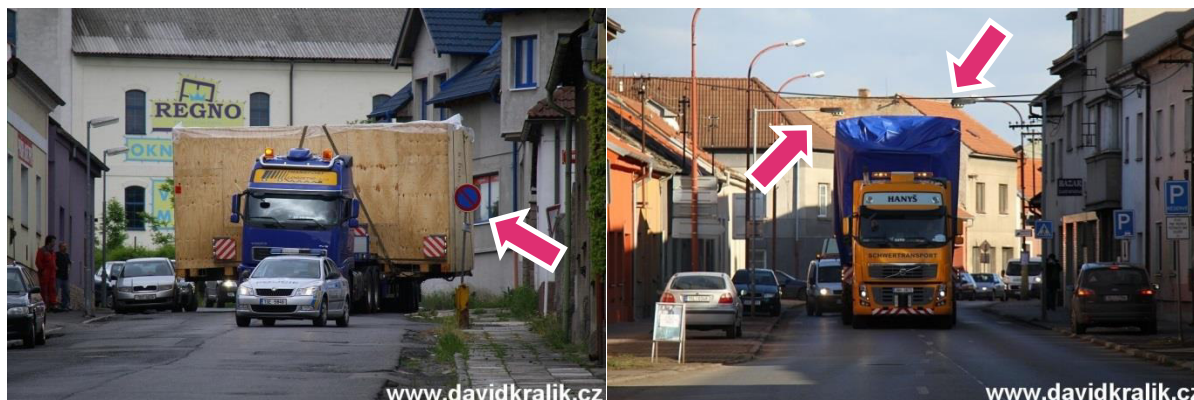
Pouliční osvětlení je obdobným problémem jako svislé dopravní značení na výložníku. Demontáž či pouhé natočení pouličního osvětlení je velice komplikovaná, a ne příliš ekonomická, záležitost, proto se v případech, kdy je nutno tuto úpravu provést, raději volí jiná trasa.

Zábradlí na pozemních komunikacích je ne vždy možno demontovat. Tímto se přeprava komplikuje a nabývá na časových ztrátách.

Obr. 2 Příklady problematiky svislého dopravního značení [18]

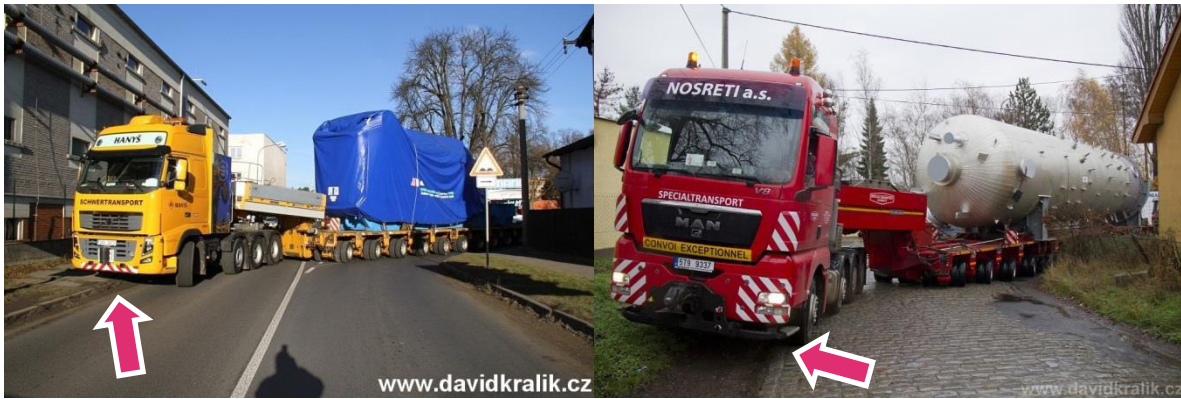
Taktéž jako u okružních křižovatek, i u těchto typů křižovatek nastávají při průjezdu komplikace. Stejným problémem jsou dělicí ostrůvky a výška jejich obrub a dále také malé poloměry nároží. Opět se zde také setkáváme s problémem elektrického vedení, svislého dopravního značení a pouličního osvětlení.

Obr. 3 Příklady nevhodného poloměru nároží [18]

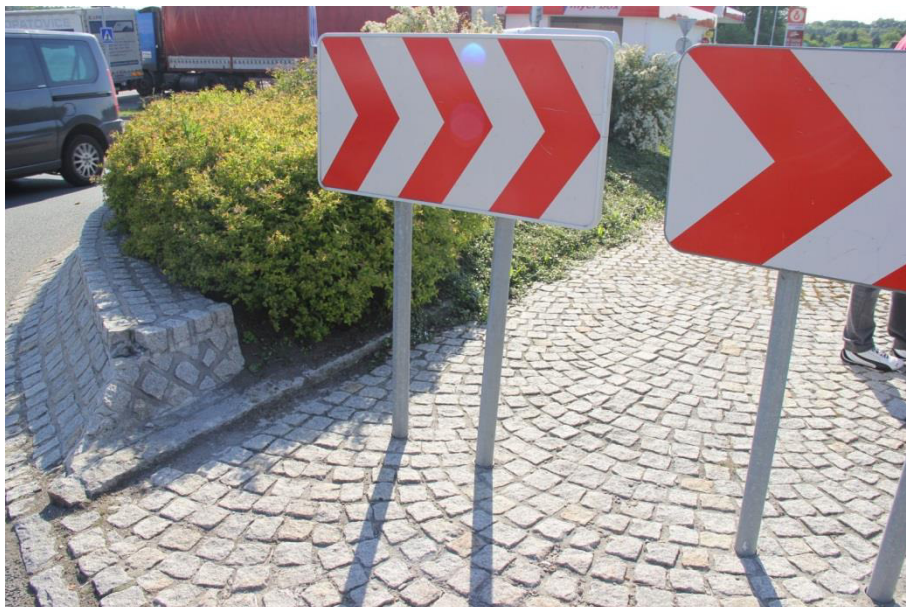
Dělicí ostrůvky jsou zde vybudovány jako pojížděné, zarovnané s povrchem komunikace. Pro nadměrný náklad se jedná o velice příznivé řešení, ovšem z dopravně-inženýrského hlediska jde o velice nebezpečný prvek, jelikož může vést k neukázněnosti řidiče. Vhodným řešením by tedy bylo řešit tyto ostrůvky jako zvýšené se sklopenou obrubou. Povrch je tvořen z dlažebních kostek 10x10x10 cm, které jsou vlivem častého pojíždění zdeformovány, proto by bylo vhodné je vytvořit z dlažebních kostek 18x18x18 cm či betonových cihel.

Výhodou je zde demontovatelné dopravní značení s možností vysunutí. Demontáž i následná zpětná montáž je tedy velice jednoduchá a rychlá.

Obr. 7 Zvýšený okraj středového ostrova a demontovatelné dopravní značení

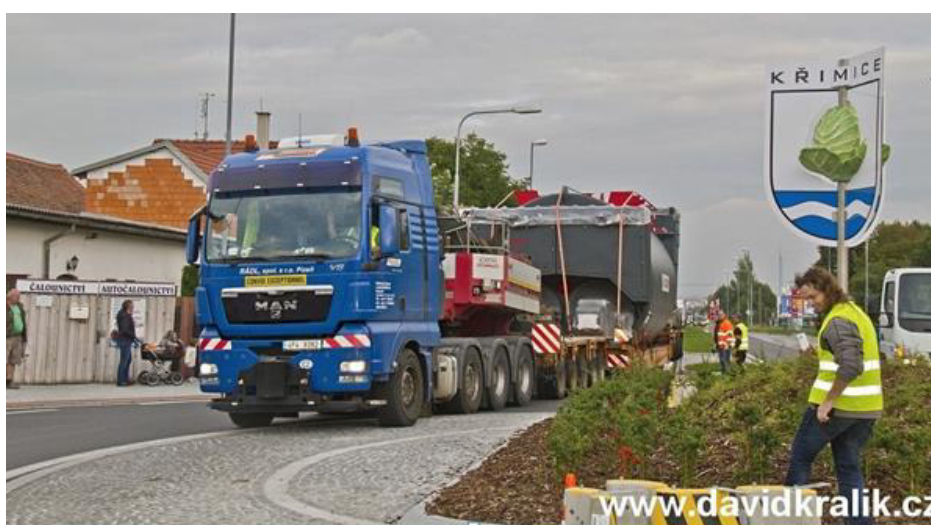
Aby souprava nemusela objíždět středový ostrůvek dokola, je část tohoto ostrůvku zpevněna stejně jako středový ostrůvek. Vozidlo tedy může křižovatkou projet přímo bez zbytečného manévrování.

Obr. 11 Průjezd nadměrného nákladu OK v Křimicích [18]

Dělicí ostrůvek na ulici Chebská ve směru na Plzeň je vyvýšený, ovšem není zde vytvořen náběh do křižovatky. Souprava tedy při průjezdu nemusí manévrovat, aby se vyhnula zaobleným částem při vjezdu do křižovatky, ale může projet přímo.

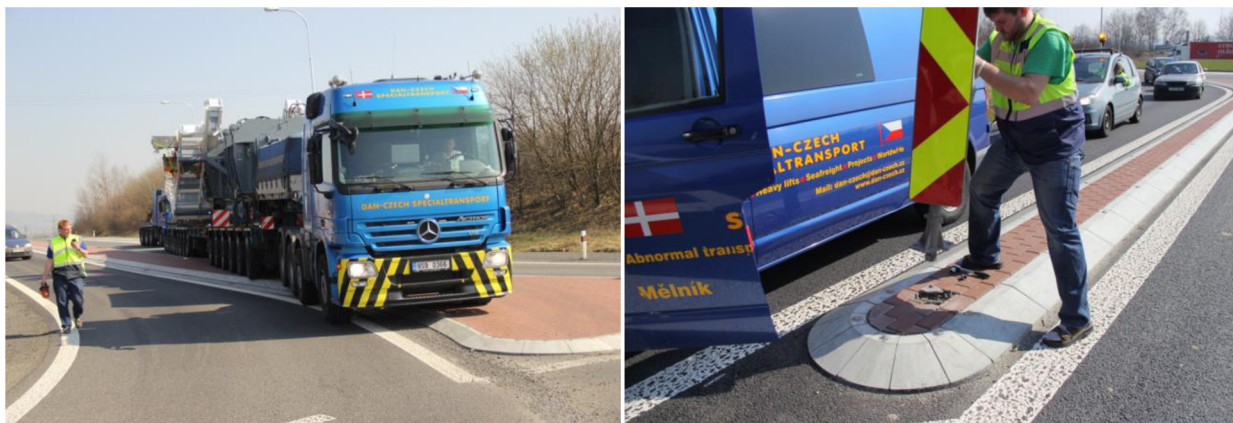
Po odstranění dopravního značení jelo vozidlo protisměrně, kvůli lepší manipulaci, dále překonalo zpevněný dělicí ostrůvek a bez problémů odbočilo na komunikaci II/437, kde překonalo další zpevněný dělicí ostrůvek a opět projelo do protisměru. Dále pokračovalo na Olomouc. Díky veškerým úpravám této křižovatky projelo vozidlo bez většího zdržení. Tyto úpravy jsou více rozebrány v kapitole 5.1.

Obr. 22 Ukázka přejezdu soupravy přes OK Lipník n. B.

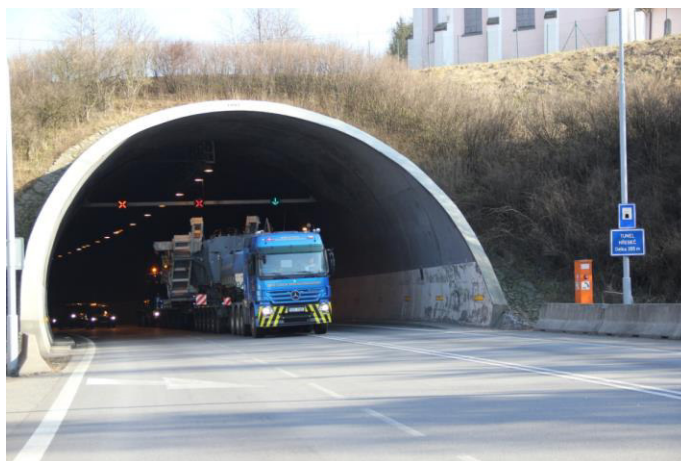
Z Moravské Třebové pokračoval nadměrný náklad dále do Litomyšle. Zde bylo potřeba překonat tunel Hřebeč. Nízká výška nákladu umožnila vozidlu projet přímo tunelem. Vzhledem k prudkému stoupání bylo značně využito postrku upevněného za nákladem.

Obr. 26 Průjezd soupravy tunelem Hřebeč

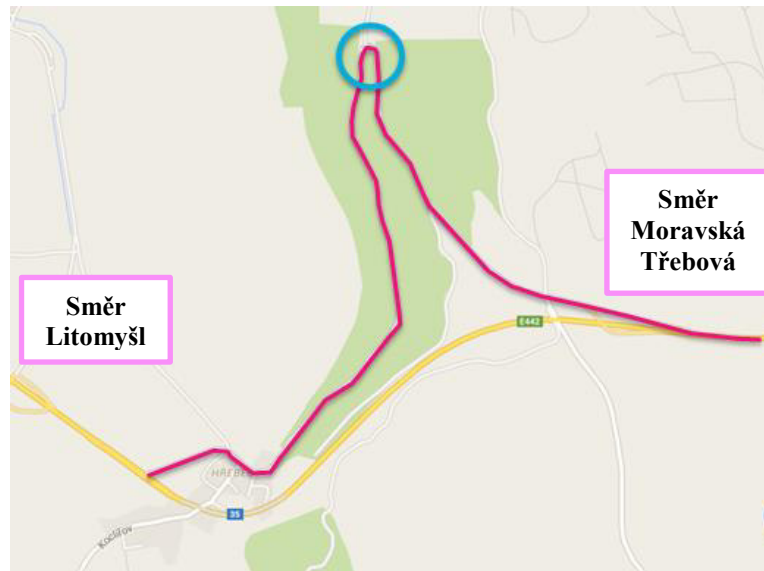
Obr. 27 Znárodnění náhradní trasy s vyznačenou problematickou zatáčkou [14]

Pokud výška přepravovaného nákladu nedovoluje projet vozidlu přímo tunelem, je nutno využít náhradní trasy. Tato trasa vede okolo tohoto tunelu, od komunikace I/35 se odpojuje přibližně 1,5 km před tunel a opět se na tuto komunikaci připojuje za obcí Hřebeč. Ovšem i zde nastává problém a to v oblouku (červená šipka), kdy se vozidlo musí vytočit o 180° na velice malém poloměru. Zde by bylo vhodné rozšířit tento oblouk.

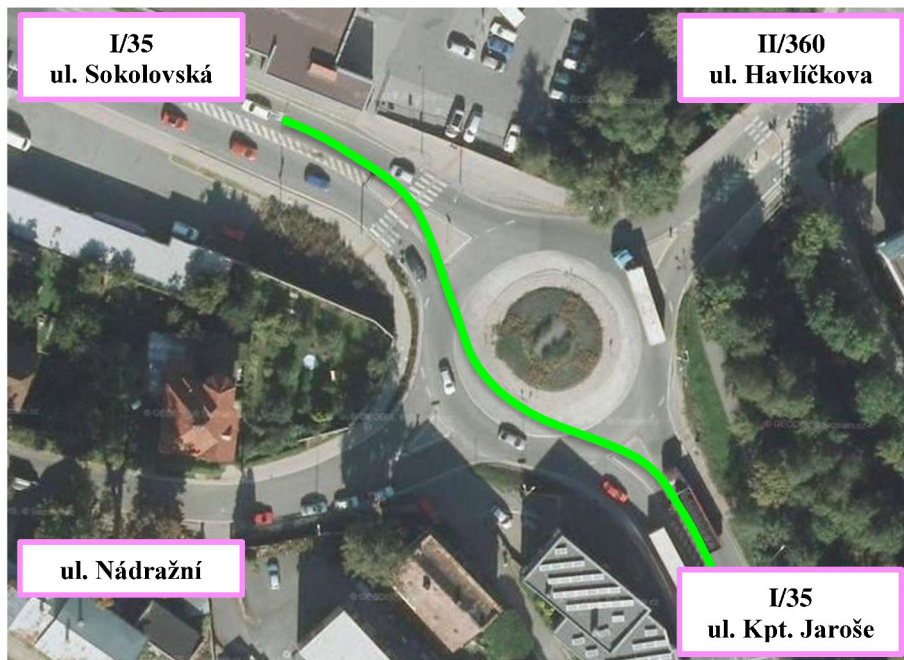
Obr. 28 OK v Litomyšli se znázorněným směrem průjezdu soupravy [14]

Po demontáži svislého značení projíždělo vozidlo z ulice Kpt. Jaroše přímo přes okružní křižovatku na ulici Sokolovská. Přestože je tato křižovatka uzpůsobena přejezdu nadměrných nákladů, mělo zde vozidlo značné problémy. Vozidlo překonalo zpevněný dělicí ostrůvek a pokračovalo protisměrně přes okružní křižovatku. Délka vozidla ovšem nedovolila dostatečné vytočení, kabina řidiče se tedy neobešla bez nájezdu na obrubu. Vzhledem k tomu jak je obruba v těchto místech poničena, se dá předpokládat, že toto místo je problémem většiny nadměrných přeprav.

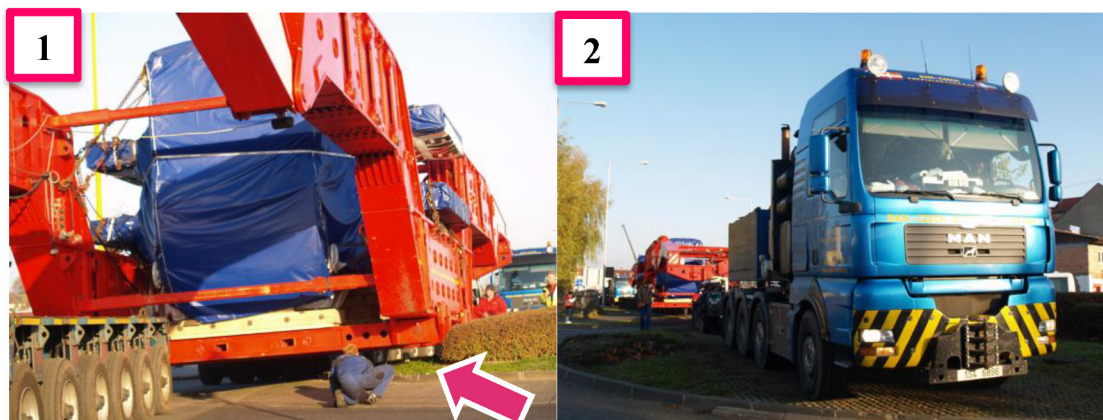
Okružní křižovatka ulic Jeremenkova a Přemyslovců (Obr. 32, bod A) byla překonána bez závažnějších problémů. Proběhla pouze demontáž svislého dopravního značení. Kvůli tomuto dopravnímu značení bylo nutno kontrolovat, zda je spodní hrana dostatečně vysoko, jelikož patky tohoto značení zůstaly vyčnívat (Obr. 33 – 1).

Jako druhou musela souprava překonat okružní křižovatku ulic Přemyslovců, Sokolovská, Palackého a Novosady (Obr. 32, bod B). Tato okružní křižovatka je upravena pro přejezd nadměrných přeprav. Na středovém ostrovu je vytvořen pojízdný pás ze zatravnovací dlažby, přes který může vozidlo přejet (Obr. 33 – 2). Obruba byla vypodložena dřevěnými hranoly kvůli hladšímu nájezdu a sjezdu z tohoto pásu. Opět proběhla demontáž svislého dopravního značení a následně vozidlo projelo touto křižovatkou přímo k další okružní křižovatce.

Obr. 33 Průjezd soupravy OK A a OK B v Novém Jičíně

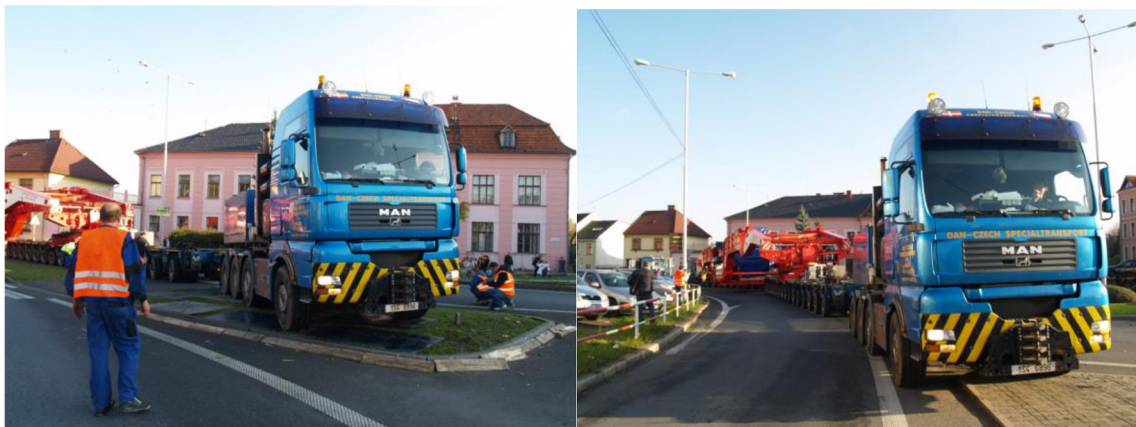
Poslední okružní křižovatkou, kterou bylo nutno projet, byla křižovatka ulic Sokolovská, Zborovská, Gen. Hlad'ů a Bezručova (Obr. 32, bod D). Na této křižovatce se očekávaly největší problémy, jelikož bylo nutné přejet vpravo z ulice Sokolovská na ulici Gen. Hlad'ů. Vozidlo tedy před křižovatkou najelo do protisměru kvůli lepší manévrovatelnosti. Opět byly demontovány svislé dopravní značky. Taktéž bylo třeba ošetřit směrový dělicí ostrůvek proti případnému poškození. Byl tedy vypodložen dřevěnými hranoly a kompletně překryt ocelovými pláty. Po vykonání těchto opatření přešlo vozidlo přes tento ostrůvek a pokračoval přes okružní pás na ulici Gen. Hlad'ů. Na této ulici je směrový dělicí ostrůvek konstruován

jako pojízdný se sníženou hranou obruby, tudíž zde nadměrný náklad hladce projel a pokračoval dále směrem na obec Loučka.

Obr. 34 Průjezd soupravy OK D v Novém Jičíně

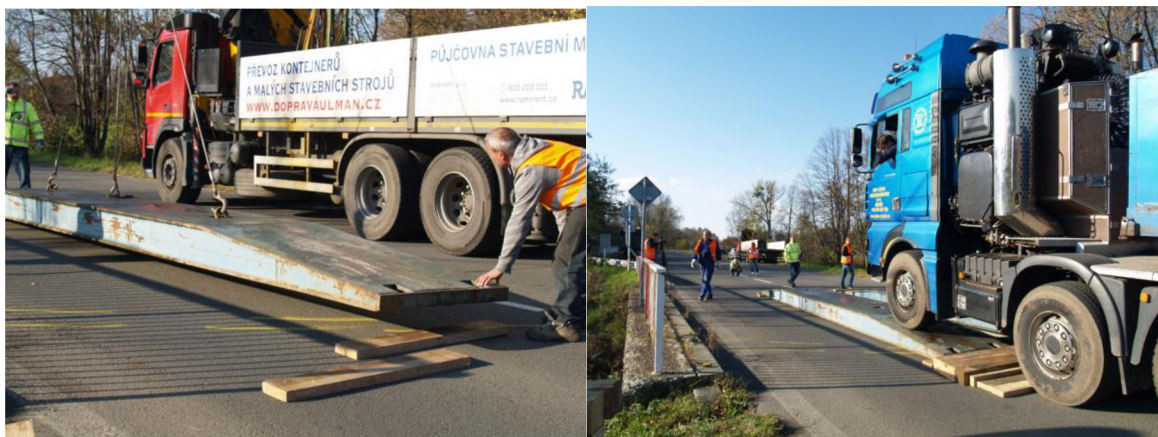
Z Nového Jičína náklad pokračoval po komunikaci III/4816 do obce Loučka. Zde musel překonat most č. 04816-9 přes potok Grasmanka. Tento most ovšem není dostatečně únosný. Bylo tedy nutno přemostění za pomoci přejezdových ramp, aby se největší síla roznesla na opěry mostu a na konstrukci vozovky před mostem. Nejprve byly za ložiska mostu položeny dřevěné podkladky. Na tyto podkladky se následně položily přejezdové rampy.

Jelikož se po nájezdu na rampy souprava s nákladem zvedla, bylo nutno také neustále kontrolovat výšku elektrického vedení, situovaného přímo nad tímto mostem. V případě, že by náklad převyšoval toto vedení, bylo by nutné jej nadzvednout.

Obr. 36 Ukládání přejezdových ramp a následné přejetí nákladu přes most
