Hirsitalon kuntoarvio ja kunnostussuunnitelma

Opinnäytetyö

Kevät 2017

Kohde on vuonna 1929 rakennettu hirsirunkoinen kaksikerroksinen huoneistoalaltaan 180 m²:n omakotitalo. Kohde valittiin sen iän vuoksi ja nykyisten käyttäjien muuton jälkeen rakennuksen tulevaisuuden selvittämiseksi.

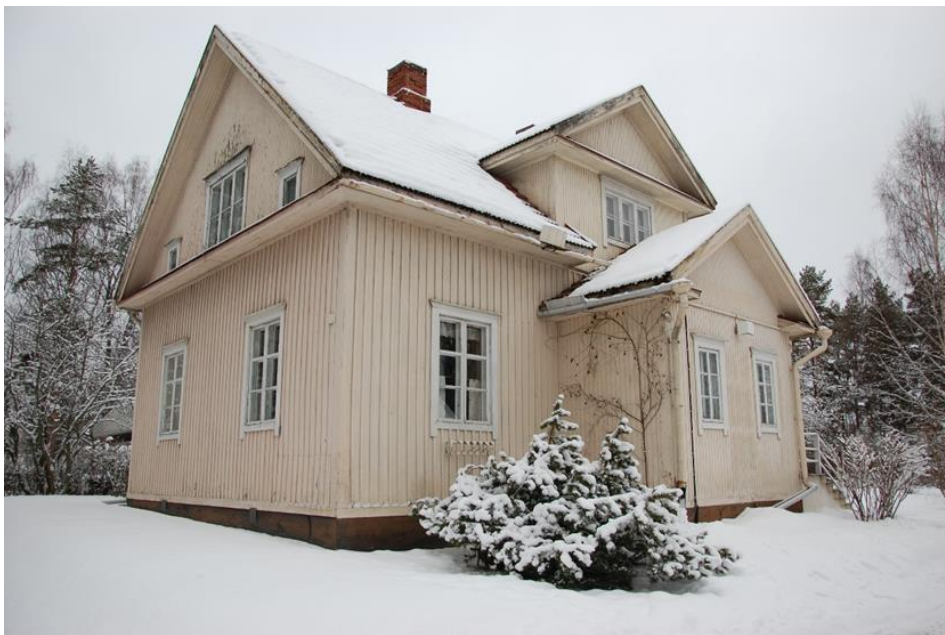
Kohde on valmistunut vuonna 1929, ja tämän hetken asukkaat ovat muuttaneet vuonna 1959, jolloin myös talon nykyisestä isännästä tuli omistushistorian mukaan rakennuksen toinen omistaja. Rakennuksen julkisivu on kuvattuna Lehtikuusenkadulta kuvassa 1.

Kuva 1. Asuinrakennus kadulta.

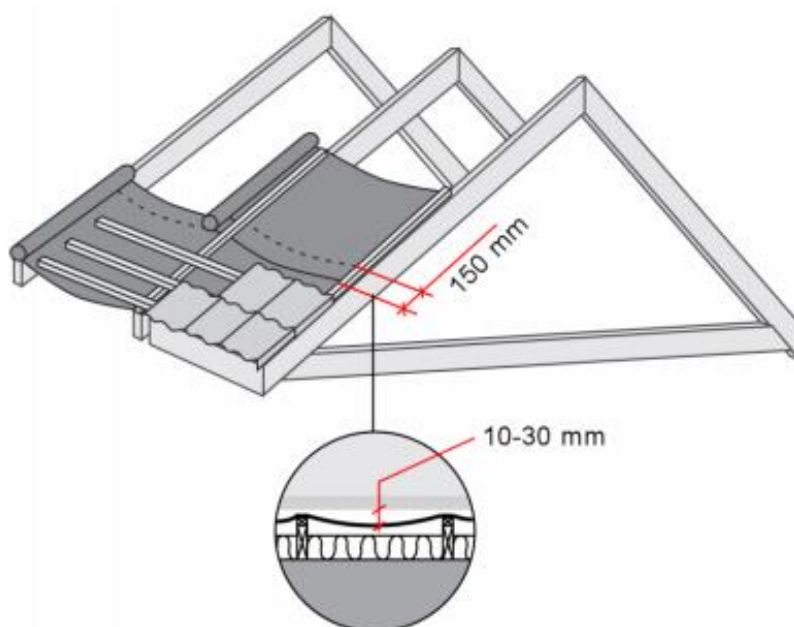
Kuvio 5. Suunniteltu kattorakennetyyppi päältä kuvattuna (Monier Oy 2014, 2).

Aluskatteen päälle tehdään ristikkäinen ruoderimoitus. Ohuempi räystäältä harjalle nouseva pystyrimoitus tekee alushuovan päälle sopivan tuuletusraon. Katon pituussuuntainen tukevampi ruodelaudoitus on tiilien alustana, kuten kuviossa 5 nähdään. Jyrkällä katolla, kuten tässä kohteessa, tiilien kiinnipysyminen voidaan varmistaa rautalankakoukuilla.

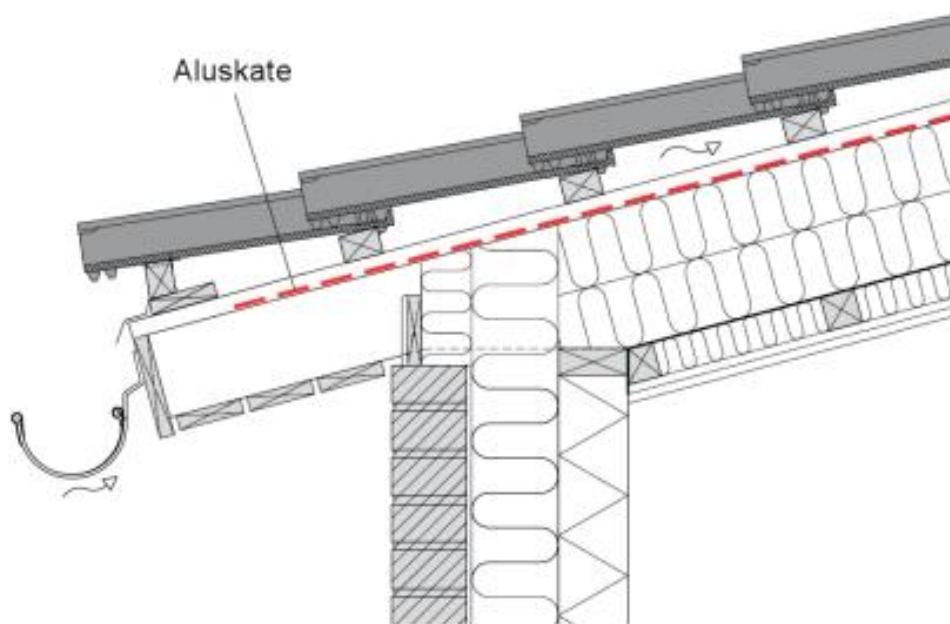
Kuvio 6. Suunniteltu kattorakenneleikkaus (Monier Oy 2014, 3).

Kuviossa 6 nähdään leikkaus suunnitellusta kattorakenteesta. Nykyisestä tiilikatteesta on vaihdettu tiiliä, mutta se on ollut vain tilapäistä lyhyen aikavälin korjausta. Päätettiin, että kaikki vanhat tiilet irrotetaan ja säilytetään huolellisesti korjauksen ajan. Ehjien tiilien lukumäärän perusteella tiedetään, kuinka vanhoja tiiliä voidaan käyttää. Sijoittelu katolle tehdään niin, että talon yleisilme pysyy julkisivussa mahdollisimman lähellä alkuperäistä. Aumakattoisen kuistin tiilet leikataan oikeaan muotoon kulmahiomakoneen timanttilaikalla jiriä varten. Samalla työkalulla leikataan päädyissä tarvittavat vajaat tiilet.

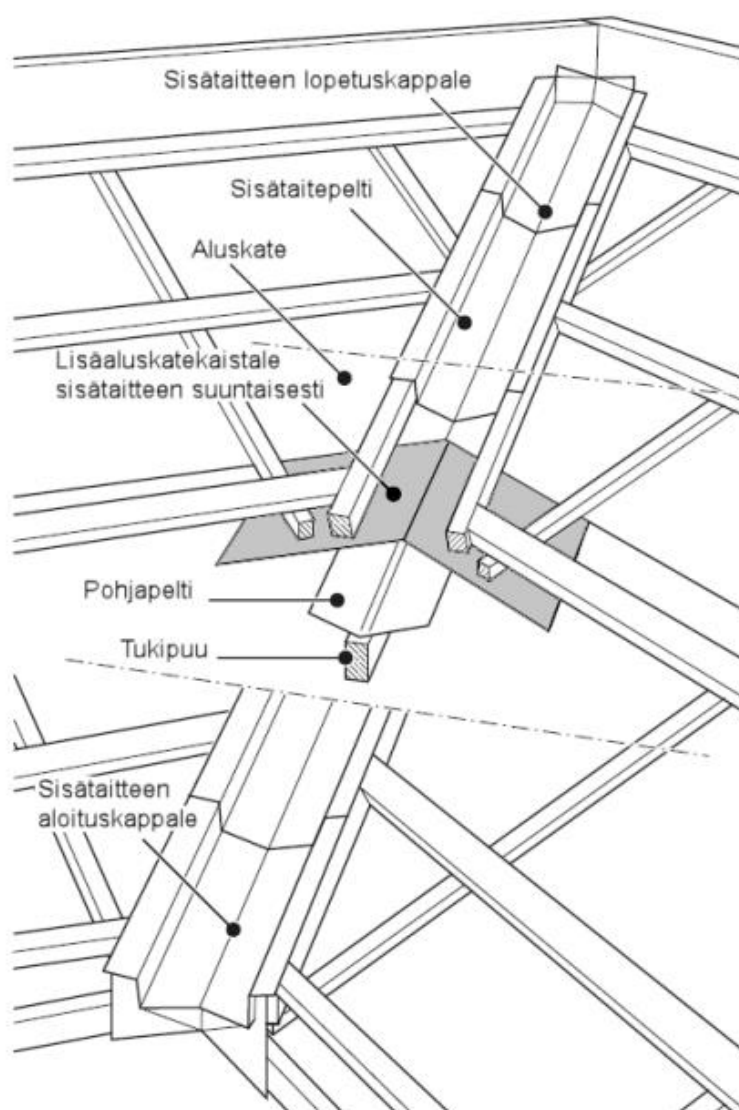
Kuvio 7. Jiirien asennusohje (Monier Oy 2014, 4).

Harjalle asennetaan pystysuuntaisesti kakkos-nelonen, jonka päälle harjatiilet ladataan. Tiilet kiinnitetään nauloilla valmiiden reikien läpi. Tiilikaton piippu pellitetään huolellisesti, ja näin estetään mahdollisen ongelmakohdan syntyminen. Piippu on keskellä harjaa, joten harjan ja muurauksen väliin ei synny vuotoaltista ja jäätä keräävää lappeen osuutta. Päätyräystäät viimeistellään tuulilaudoilla, jotta saadaan huoliteltu lopputulos. Erikoiskohtana jiirit toteutetaan, kuten kuviossa 7 on ilmaistu.
