**CARACTERIZAÇÃO HIDRÁULICA, HIDROLÓGICA E DE TRANSPORTE SÓLIDO
DO EVENTO DE 20 DE FEVEREIRO DE 2010 NA BACIA HIDROGRÁFICA DA
RIBEIRA DE SANTA LUZIA – ILHA DA MADEIRA**

Ana Vanessa Afonso Spínola

Dissertação para a obtenção do Grau de Mestre em

Engenharia Civil

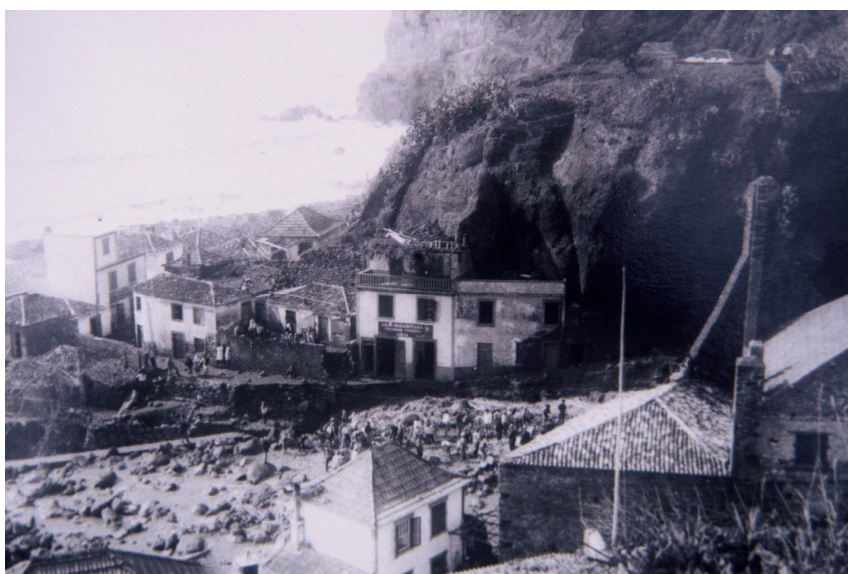
30 de Dezembro de 1939 – No ano anterior, na Madalena do Mar, um grande desmoronamento obstruiu uma secção da ribeira que com as fortes chuvadas do dia 30 de 1939 levou à acumulação de água nesta espécie de barragem. Com um enorme volume de água acumulado a obstrução cedeu originando um enorme volume de água, lama e rocha, que arrastou casas, animais, árvores, pessoas e terrenos agrícolas. O Funchal também foi afectado, pois caudais das ribeiras aumentaram, provocando assim, vários danos materiais e pessoais. Morreram 5 pessoas, 4 das quais na Madalena do Mar e a outra no Funchal.

Figura 10 - Ribeira da Madalena, um dia após a cheia. [Fonte: Perestrellos Photographos]

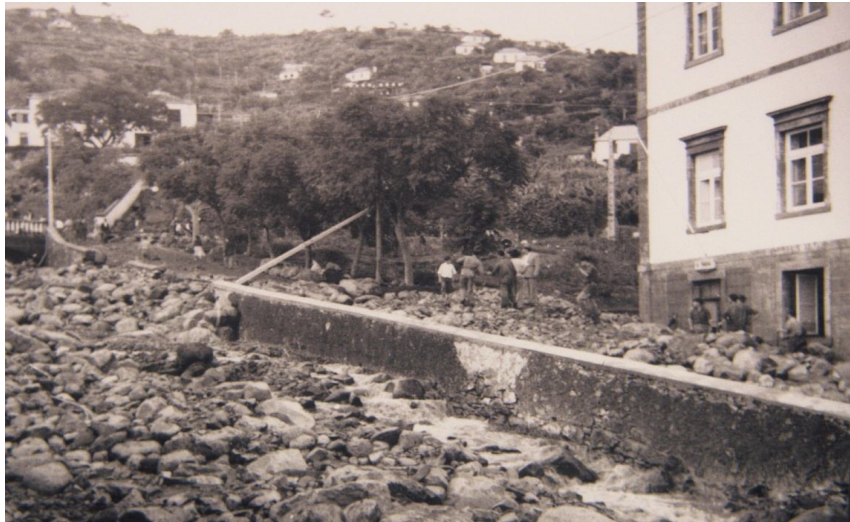
Figura 12 - Ribeira de Santa Cruz junto ao tribunal [Fonte: Perestrellos Photographos]

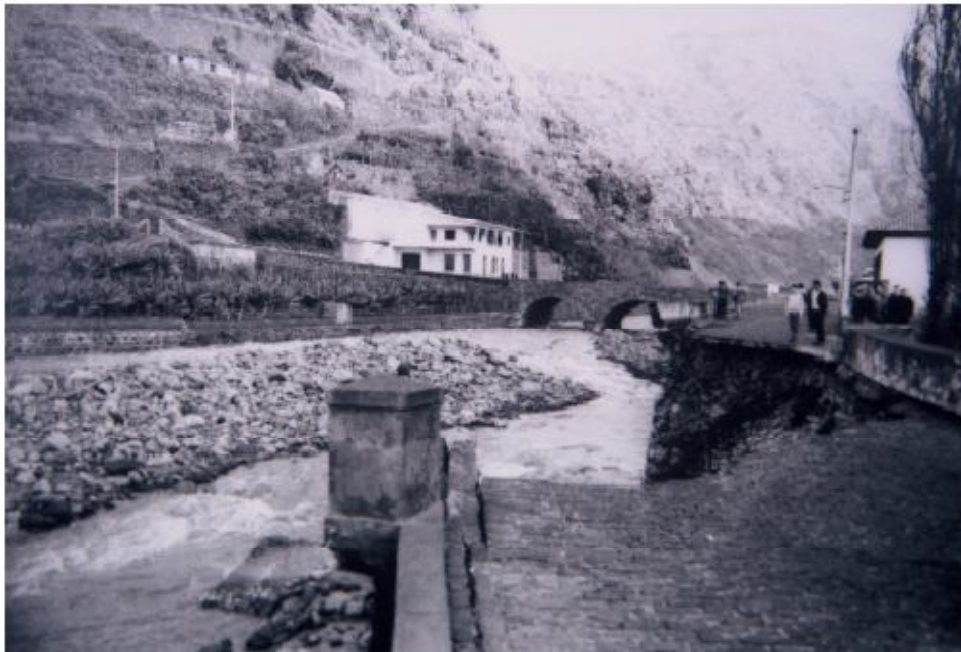
9 de Janeiro de 1970 – Foi na Ribeira Brava, com as chuvas torrenciais caídas na Serra de Água, que ocorreram estragos. Na Serra de Água morreram quatro pessoas soterradas, e na Ribeira Brava o miradouro da vila desapareceu com a força das águas (Ver Figura 13), assim como duas pessoas que foram arrastadas.

Figura 13 - Vila da Ribeira Brava [Foto: Carlos Fotógrafo]

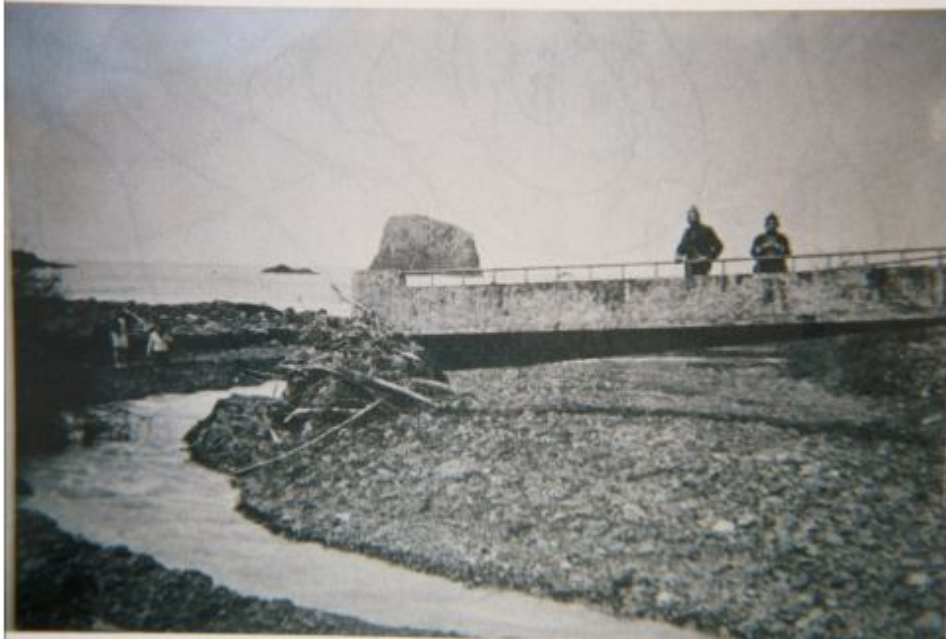
20 a 24 de Janeiro de 1979 – Chuvas intensas começaram a cair na madrugada do dia 20, vindo a intensificarem por volta das três e as quatro da manhã. Estas chuvas fizeram aumentar o volume de água nas ribeiras, destruindo estradas, pontes e casas tirando a vida a duas pessoas, no concelho de Machico. Foram vários os desmoronamentos e derrocadas ocorridas em Machico e Porto da Cruz, provocando a morte de uma pessoa no sítio da Referta, no Porto da Cruz.

Figura 14 - Ribeira da Maiata no Porto da Cruz [Fonte: Desconhecido]

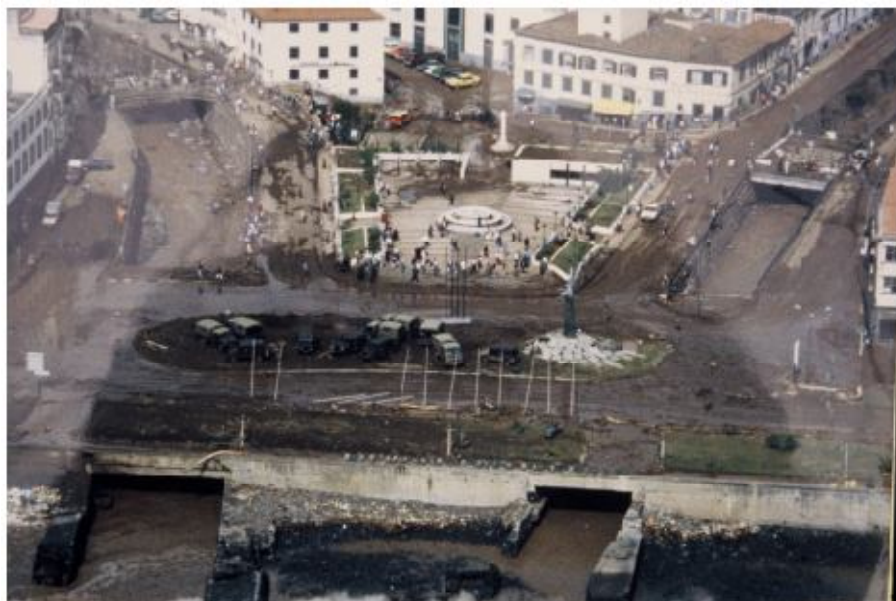
Com um grande volume de água a cair sobre as bacias do Funchal, as ribeiras transbordaram por não terem capacidade para transportar tanta quantidade de água e detritos. Assim, regista-se o transbordo de quatro ribeiras do Funchal, Santa Luzia, João Gomes, São João, e a ribeira do Socorridos.

Figura 15 - Avenida do Mar, ribeiras de Santa Luzia e de João Gomes [Foto: Rui Marote - Arquivo do Diário de Notícias]

A baixa do Funchal ficou coberta por lama, pedras e troncos. “Vários armazéns destruídos, lojas comerciais arrasadas, estradas rebentadas, falta de água potável durante quinze dias, uma escola destruída, 9 embarcações inutilizadas, muitos carros tragados pelas águas que saltaram as muralhas das ribeiras, 200 desalojados, cerca de 30 feridos, 7 mortos!” [23]

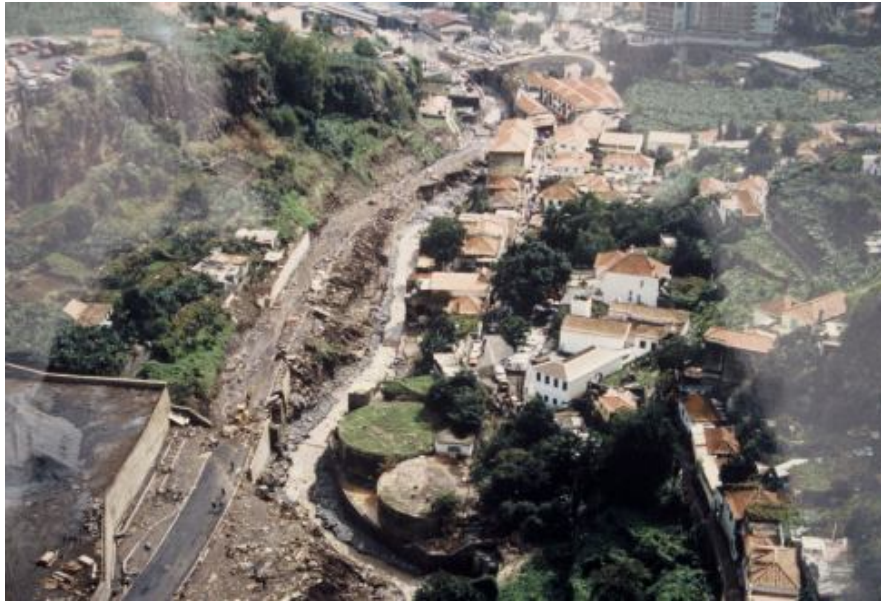
Figura 16 – Vale da ribeira de São João no dia 29 de Outubro de 1993 [Foto: Agostinho Spínola - Arquivo do Diário de Notícias]

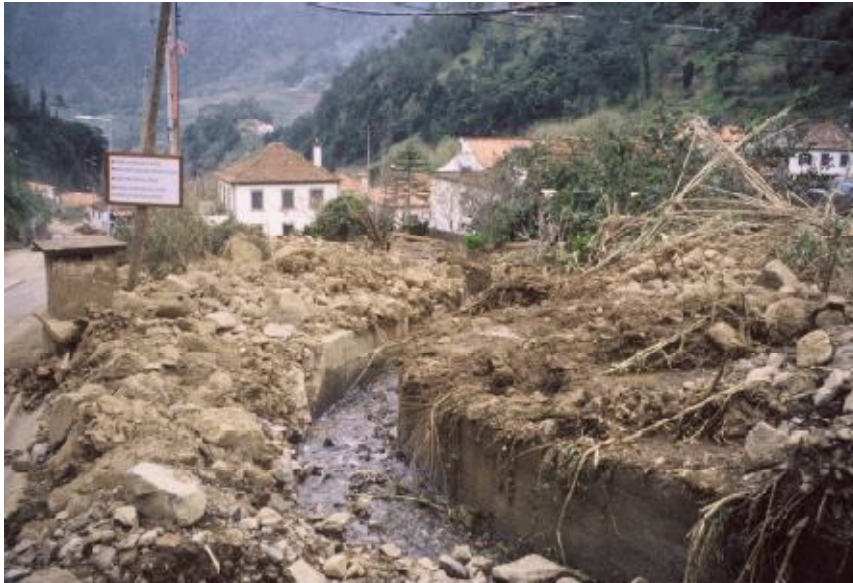
5 e 6 de Março de 2001 – Choveu torrencialmente durante 2 dias, desde as 04h do dia 4 e as 04h do dia 6 choveu cerca de 724,2 mm, registado na ribeira de São Vicente. São Vicente foi a localidade mais atingida por este temporal, onde morreram 5 pessoas, arrastadas pelo caudal proveniente do ribeiro do Loural, que inundou a estrada nova de acesso ao Funchal.

Figura 18 - Ribeiro do Loural, quatro dias após a cheia [Foto: Raimundo Quintal]

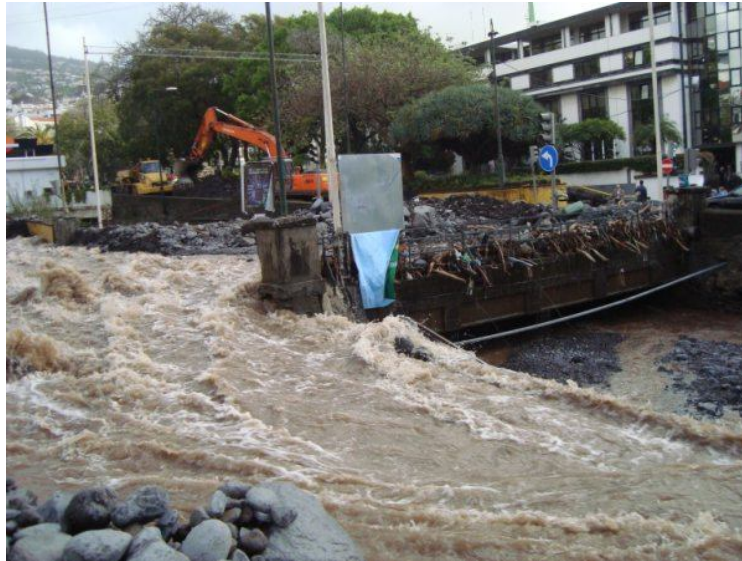
A jusante os estragos foram imensos, onde o leito da ribeira entulhou e as ruas ficaram com cerca de 70 cm de altura de carga sólida. A ribeira transpôs as margens para a Rua Dr. Pestana Júnior e a Rua da Ribeira de João Gomes escoando pelas ruas até à Avenida do Mar. Este fluxo transportava material sólido de grandes dimensões, causando imensos estragos na via. As ruas ficaram muito danificadas, lojas comerciais com vidros partidos e completamente inundadas e cobertas com carga sólida. Os Centro comerciais adjacentes a estas ruas registaram muitos prejuízos, os jardins do Largo do Conde Canavial e a Praça do Tenerife ficaram bastante afectadas, assim como o Posto de Abastecimento de combustível ali existente (consequentemente desmantelado) e algumas das pontes que atravessam esta ribeira.

Figura 23 - Ribeira de João Gomes no centro do Funchal [Fonte: Desconhecido]

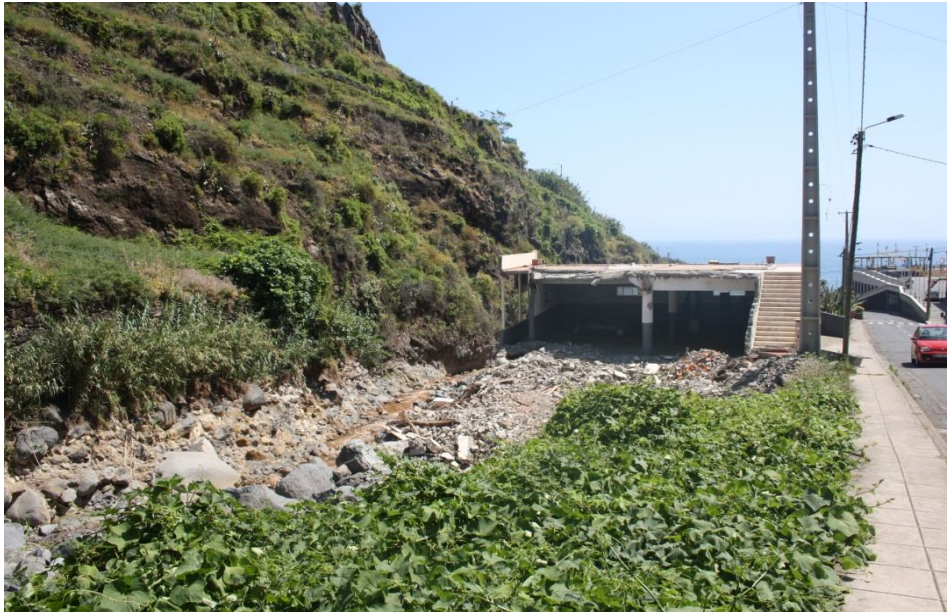
Na Tabua a água enlameada juntamente com grandes blocos e troncos de árvores foram arrastados a grande velocidade para jusante, transpondo as margens, levando consigo os automóveis que se encontravam parados nas estradas adjacentes, entrando em algumas casas e levando muito do conteúdo do seu interior, destruindo-as parcialmente. No leito ficou depositado muito do material transportado pela ribeira vindo de montante e a água passou a escoar pela estrada ou pelo que restava dela no lado esquerdo do curso de água.

Figura 24 - Ribeira da Tabua [Fonte: Celso Figueira, 21/05/10]

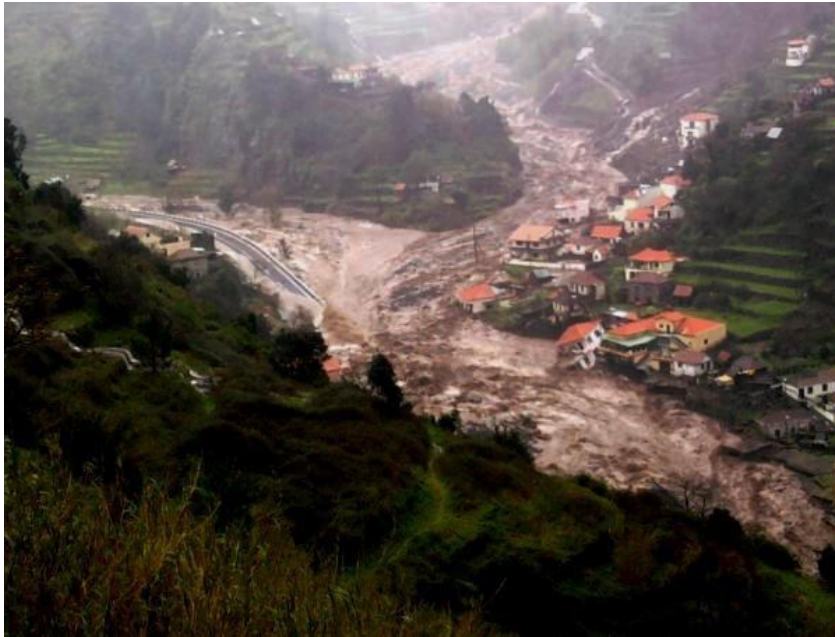
A Serra de Água foi uma das zonas mais lesadas pela força da água, nesta freguesia a confluência de várias ribeiras tornaram a ribeira da Ribeira Brava num rio, pois a quantidade de água era tal que ocupou para além do seu leito (Ver Figura 25). Além da água proveniente das ribeiras muitos foram os afluentes que abriram caminho pela encosta transportando água e pedras, destruindo terras de cultivo, casas, pontes e estradas. A ocorrência de muitas quebradas foi mais um factor para aumentar o volume do caudal da ribeira. Em alguns casos as quebradas chegaram a matar pessoas, soterrando-as nas suas casas, ou arrastando-as pela enxurrada. Pontes quebraram, estradas ruíram, casas e carros foram arrastados para dentro do leito.

Figura 25 - Serra de Água no dia do temporal [Fonte: Desconhecido]

Esta localidade ficou isolada durante um dia, pois o acesso foi cortado pelo material arrastado pela ribeira. Muitas pessoas ficaram desalojadas, pois as suas habitações ficaram irrecuperáveis. A cerca de 2850 m da foz, no Centro Desportivo da Madeira, toda a área ficou inundada.

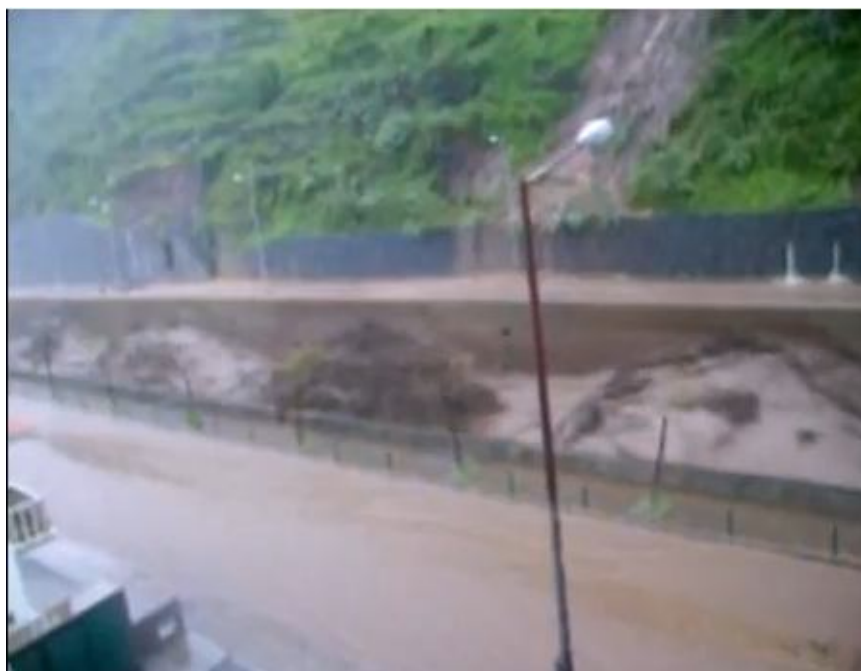
Para jusante os danos não foram tão intensos pelo facto de o material ter ficado sobretudo nas margens da ribeira na Serra de Água. Mas a força das águas também fez-se sentir na Ribeira Brava, onde um stand de automóveis e uma bomba de gasolina ficaram inundados com destruição de parte do armazém do stand que se encontrava junto à ribeira. As ruas pareciam ribeiros, com água a correr a uma grande velocidade. A maioria dos danos observou-se na ponte no centro da Ribeira Brava, pois foi aqui que a ribeira com a sua força destruiu a ponte e transbordou para as laterais inundando o adro, a igreja e as ruas contíguas (Ver Figura 27).

Figura 26 - Ribeira da Ribeira Brava antes da ponte do centro da Ribeira Brava
[Fonte:
<http://www.youtube.com/watch?v=EOHTABhyX2U&feature=PlayList&p=D5434AF719B5388F&index=0&playnext=1> , 11/10/10]

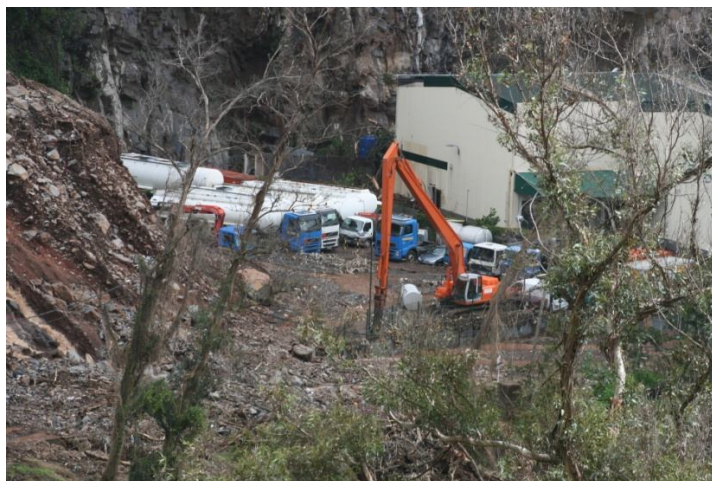
Outro dos locais onde houve inundação, foi na Estrada Comandante Camacho de Freitas e no edifício da Socipamo (Ver Figura 42). A excessiva quantidade de água precipitada nesse dia escoou pela encosta e inundou o edifício e o parque de camiões situado no lado esquerdo do edifício, alagando igualmente a estrada que passa na frente destes.

Figura 42 - Inundação do Edifício da Socipamo [Fonte: Desconhecido]

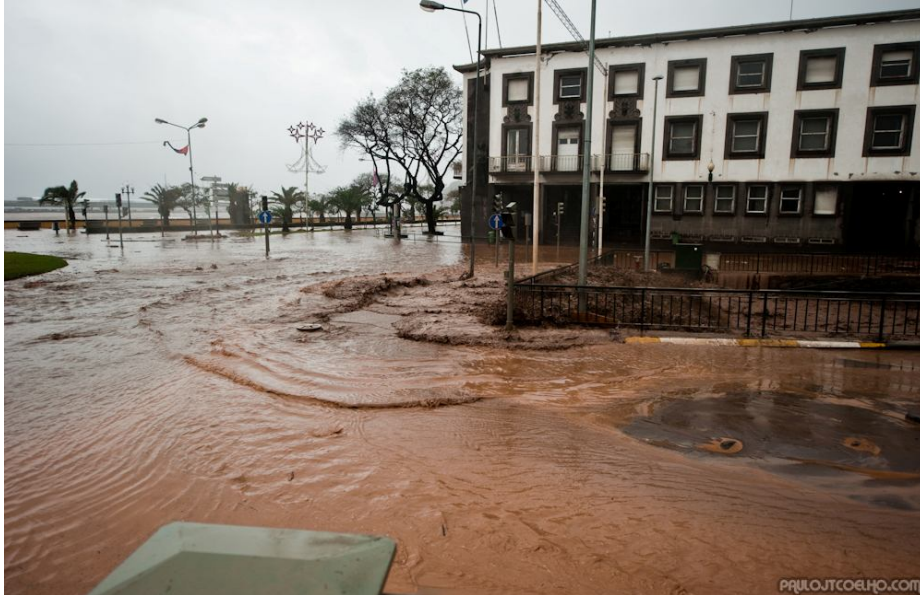
Já na parte final do canal junto à Avenida do Mar, secção SL_2, houve novo transbordo da ribeira, sendo este provocado por “ondas de enxurrada”.

Figura 46 - Secção junto à Avenida do Mar [Fonte: Paulo J. T. Coelho]

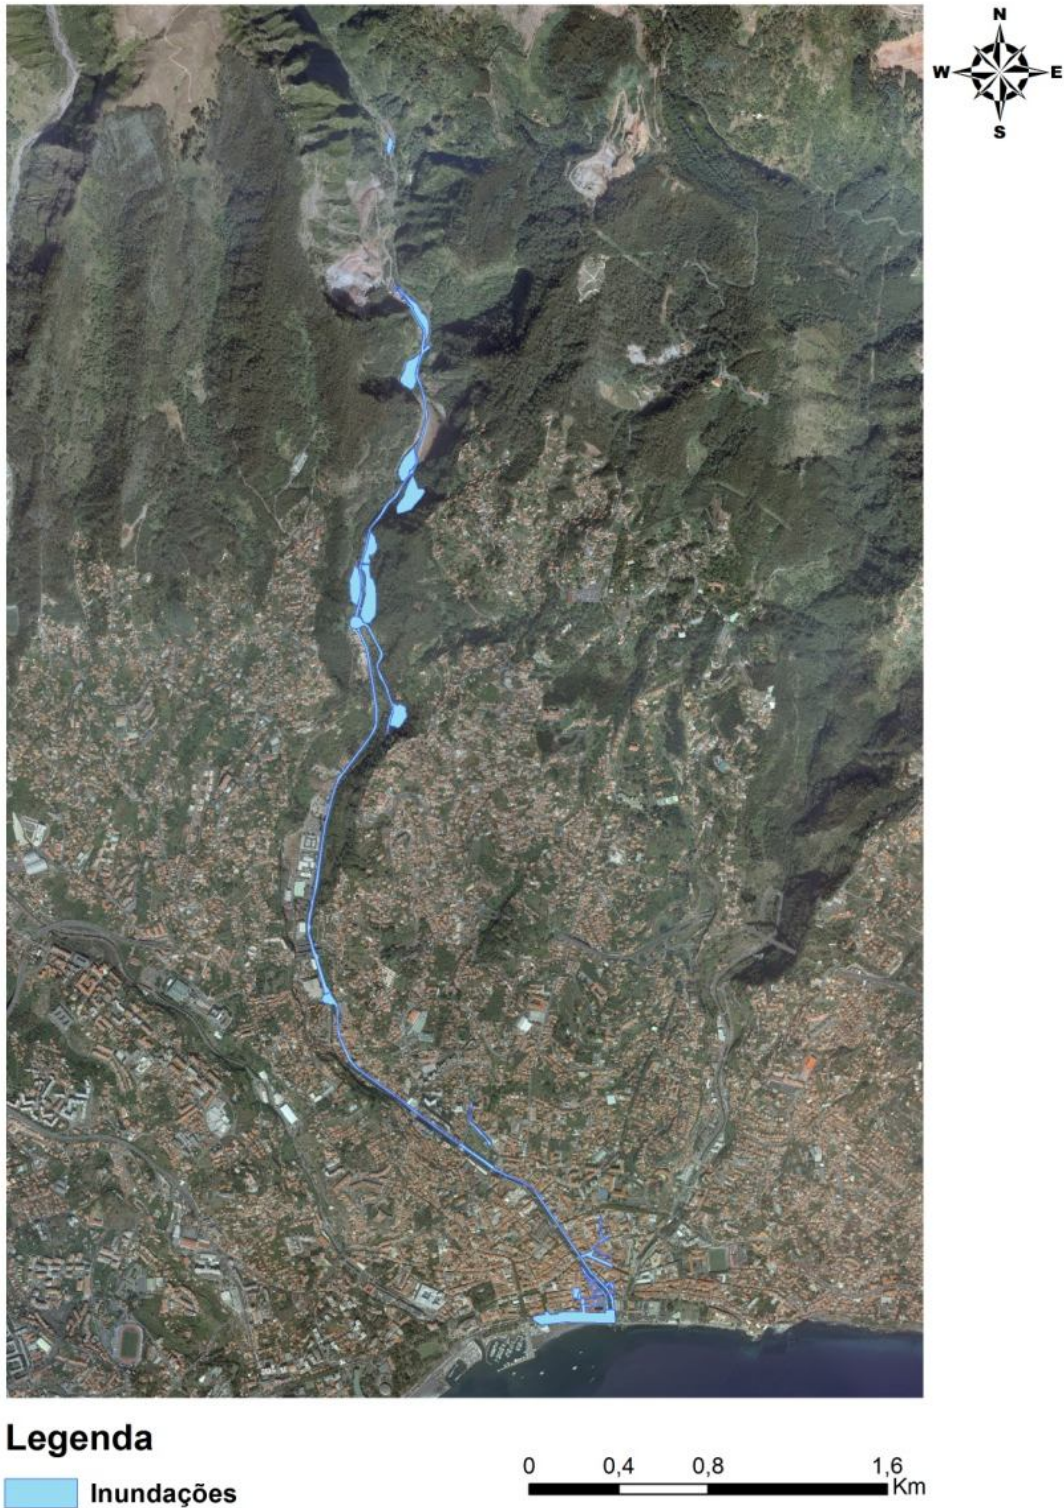
Além das secções de transbordo foram calculadas as áreas de inundação das ruas, dos edifícios e outros locais onde também ocorreu inundação. O valor total de área de inundação das ruas é de 56 392 m², dos edifícios é de 47 889 m² e terrenos é de 10 888 m², o que dá um valor total de inundação de 115 169 m².

As áreas de inundação são visíveis nas figuras seguintes, onde temos o mapa da distribuição total de inundação da bacia hidrográfica da Ribeira de Santa Luzia (Ver Figura 47) e os restantes mapas correspondem às inundações por zonas (Ver Figura 48).

Figura 47 - Mapa com área inundada na bacia hidrográfica de Santa Luzia Funchal [Fonte: ortofotomapas da DRIGOT]

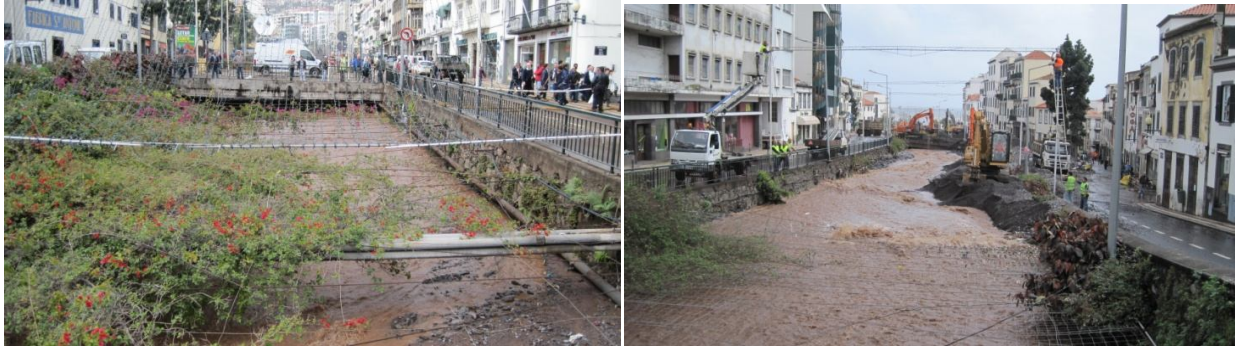
Na baixa do Funchal, a deposição de material sólido no leito deu-se quase por completo a partir da Ponte Nau Sem Rumo até à foz. O volume total de material sólido depositado no leito da ribeira em toda a extensão estudada foi de 221.859,22 m³.

Figura 51 - Material depositado na zona baixa do Funchal, Ponte do Bettencourt [Fonte: Jorge Freitas – Secretaria Regional do Equipamento Social]

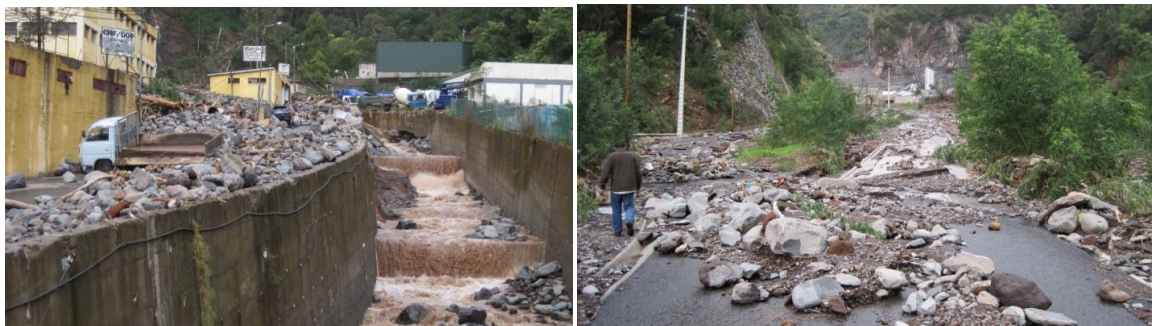
O assoreamento fora do canal ocorreu principalmente na Fundoa junto aos edifícios da CMF, no estaleiro, no parque de autocarros e na estrada da Fundoa de Cima e ainda na baixa do Funchal principalmente na Rua dos Tanoeiros, Rua da Alfandega e Rua 5 de Outubro com uma altura média de 1,20m, o volume total depositado nas ruas foi de 11.101,03 m³. As figuras representam o volume de material depositado na zona a montante da ribeira.

Figura 52 - Deposição de material nas ruas na Fundoa [Fonte: Jorge Freitas – Secretaria Regional do Equipamento social]

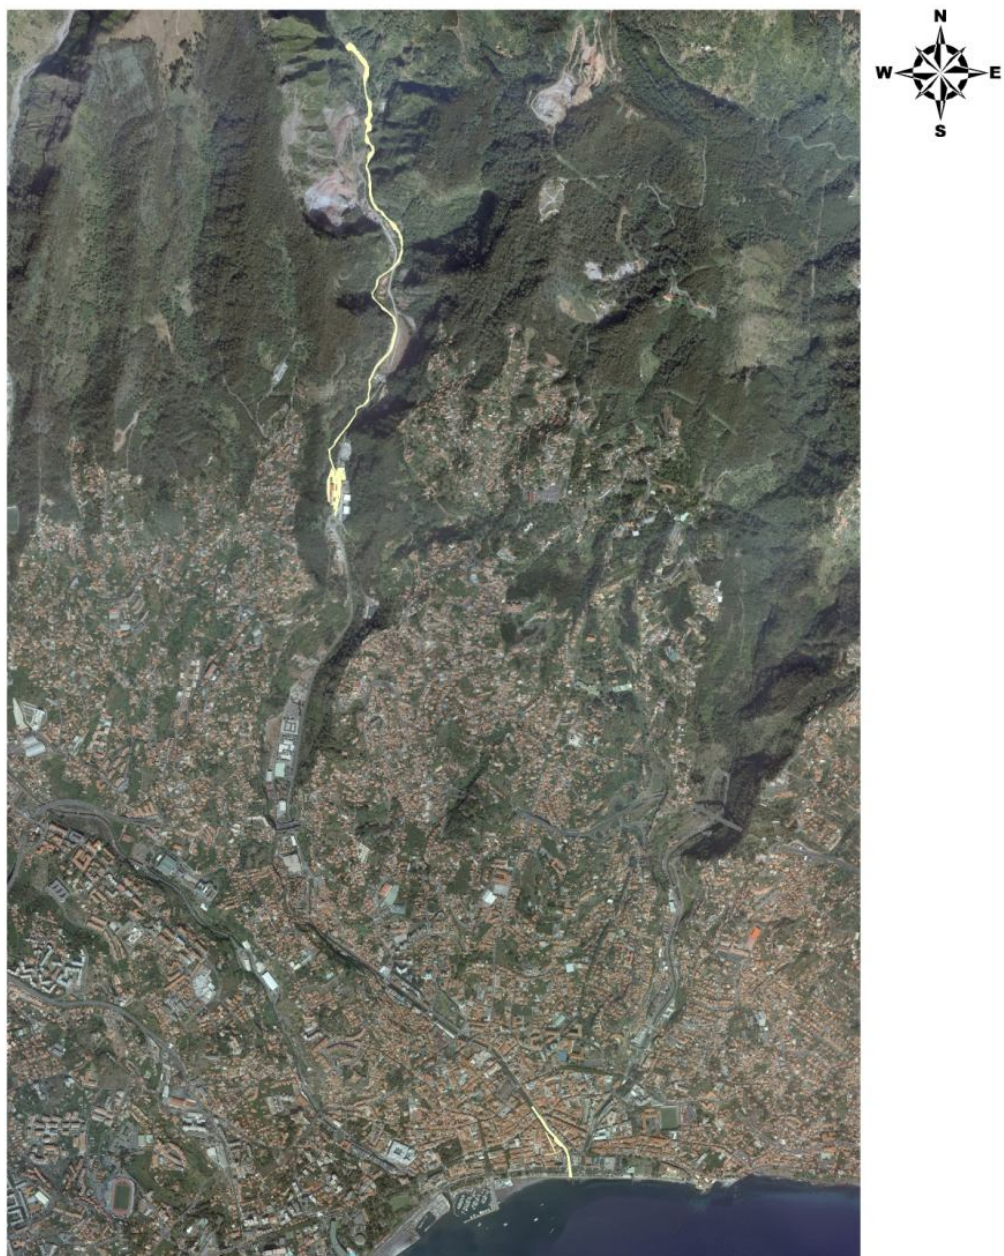
Nota-se que o material de maiores dimensões depositou-se a montante do canal principal e arredores, diminuindo de dimensão para jusante, não havendo deposição significativa de material na zona intermédia do curso. Isto deve-se ao facto de na zona dos Tornos o estrangulamento que a ponte existente provoca na secção SL_28, fez com que o material fosse depositando antes desta secção e criasse uma barreira à passagem do material de maiores dimensões existentes nas zonas de cabeceira. Assim, com a ajuda da água, o material de menores dimensões ia transpondo essa barreira, tal como o material que era transportado pelos afluentes mais a jusante, depositando-se por fim na foz da ribeira.

Figura 54 - Mapa da área de depósito de material na bacia da ribeira de Santa Luzia Funchal [Fonte: ortofotomapas da DRIGOT]

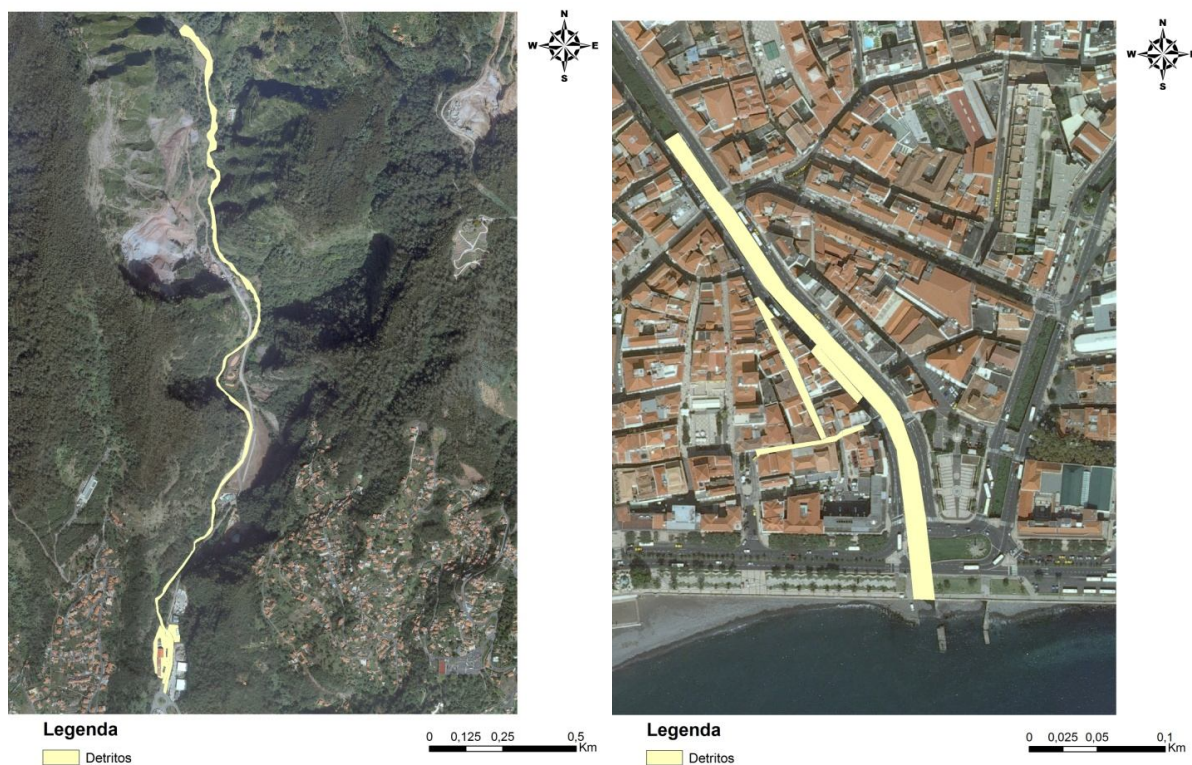
Figura 55 - Mapas de áreas de depósito de material na bacia hidrográfica de Santa Funchal [Fonte: ortofotomapas da DRIGOT]

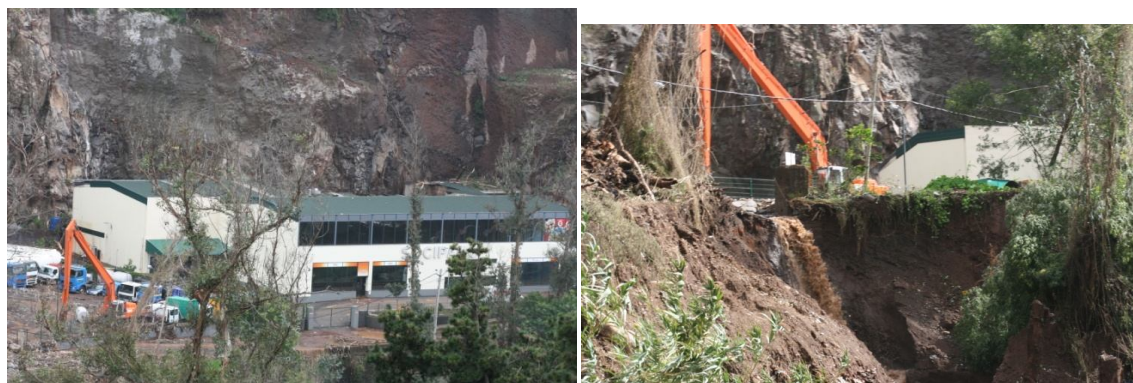
Um pouco mais a jusante na Estrada Comandante Camacho de Freitas a grande quantidade de água e detritos obstruíram a estrada e originaram desabamentos de grandes porções de terra, causando assim a destruição de parte da estrutura do edifício da Socipamo e dos muros do afluente que passa ao lado deste edifício, visíveis na figura seguinte.

Figura 58 - Estragos no edifício da Socipamo e no afluente [Fonte: Desconhecido]

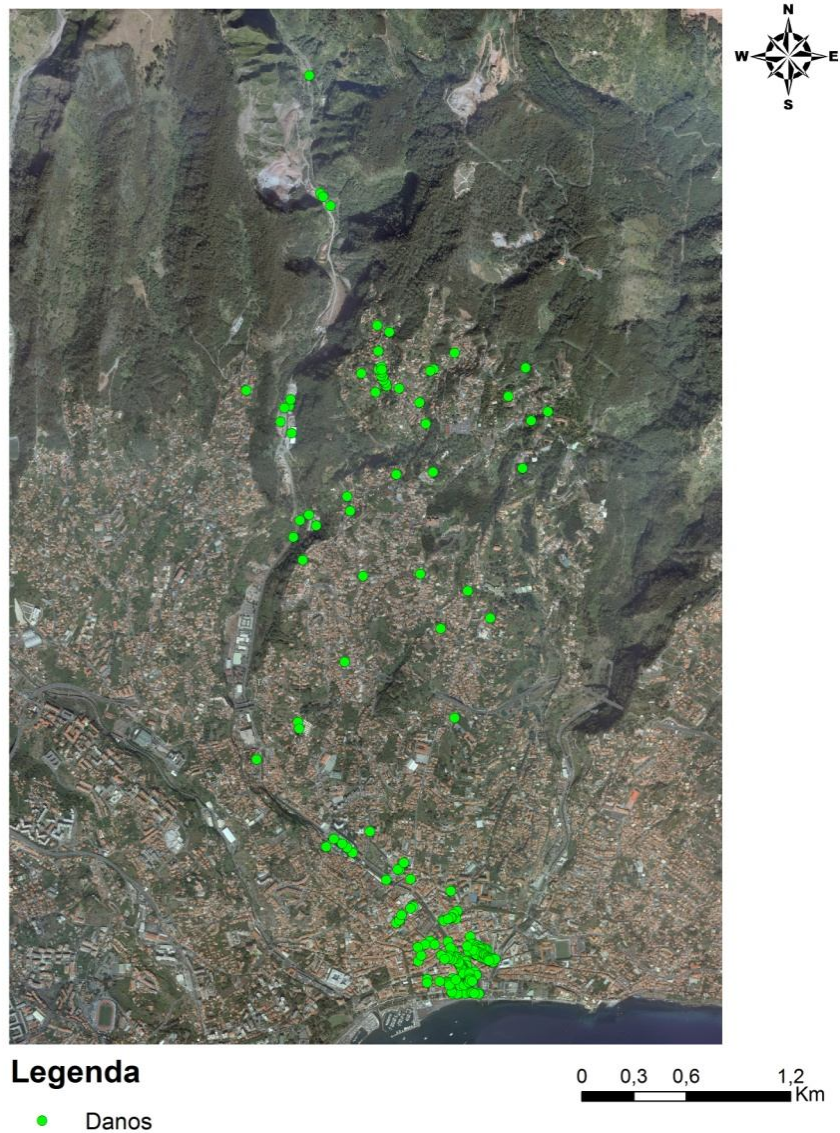
Figura 61 - Mapa das zonas danificadas na bacia da ribeira de Santa Luzia Funchal [Fonte: ortofotomapas da DRIGOT]

Como se pode observar pelos mapas as áreas mais afectadas foram na cabeceira e na foz da ribeira, respectivamente Fundoa e Funchal. A montante as zonas mais prejudicadas foram as freguesias do Monte, Imaculado Coração de Maria e São Roque com danos mais avultados no Monte e São Roque. Segundo os dados fornecidos pelas instituições acima mencionadas, ficaram lesadas infra-estruturas no Caminho da Corujeira, Caminho dos Marcos, Caminho dos Tornos, Caminho da Levada dos Tornos, Caminho do Pico, Estrada do Livramento, Jardim do Monte, Lajinhas, Torrinha, Ponte do Pisão, Ribeiro da Cal, Largo da Fonte e Caminho do Saltos.

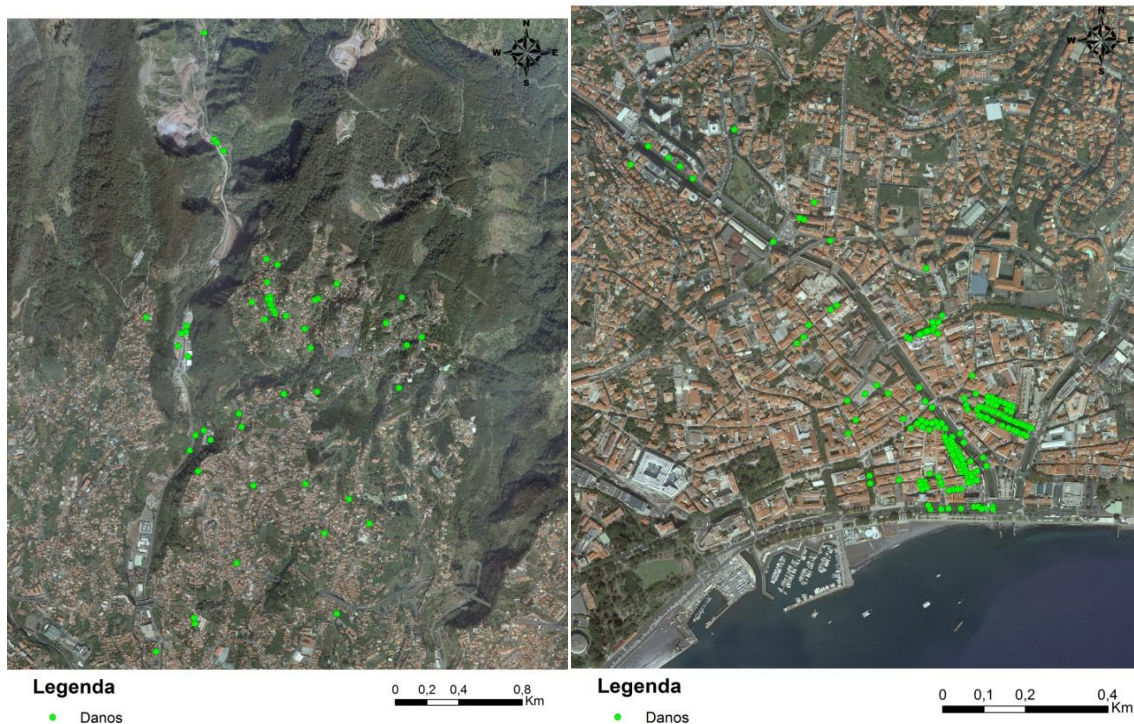
Figura 62 - Mapas das zonas danificadas a montante e a jusante respectivamente Funchal [Fonte: ortofotomapas da DRIGOT]

Para jusante verificaram-se mais danos na freguesia da Sé, Santa Luzia e São Pedro. As infra-estruturas mais afectadas localizaram-se na Avenida do Mar, Largo dos Varadouros, Largo do Phelps, Rua 31 de Janeiro, Rua 5 de Outubro, Rua Câmara Pestana, Rua da Alfandega, Rua da Praia, Rua das Murças, Rua do Bom Jesus, Rua Direita, Rua do Carmo, Rua do Sabão, Rua do Seminário, Rua dos Ferreiros, rua dos Netos, Rua dos Tanoeiros e Rua Dr. Fernão de Ornelas.

Estes danos ocorreram essencialmente em estradas, em algumas habitações nas áreas a montante e em lojas comerciais, na baixa do Funchal.

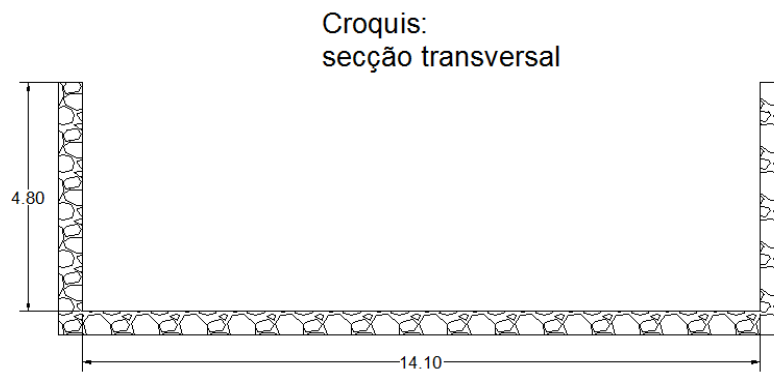
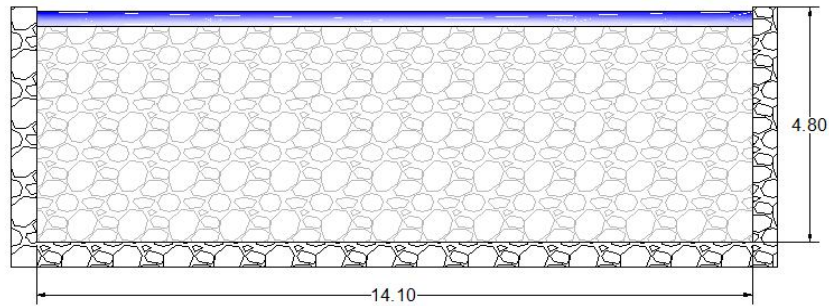
Esta secção é uma secção rectangular. A secção foi escolhida por ser uma das secções que ficou completamente preenchida de material sólido devido à enxurrada e porque houve transbordo do leito nesta secção.

Figura I. 3 - Croquis da secção transversal após o evento do dia 20 de Fevereiro

Figura I. 4 - Croquis da secção transversal durante o evento do dia 20 de Fevereiro

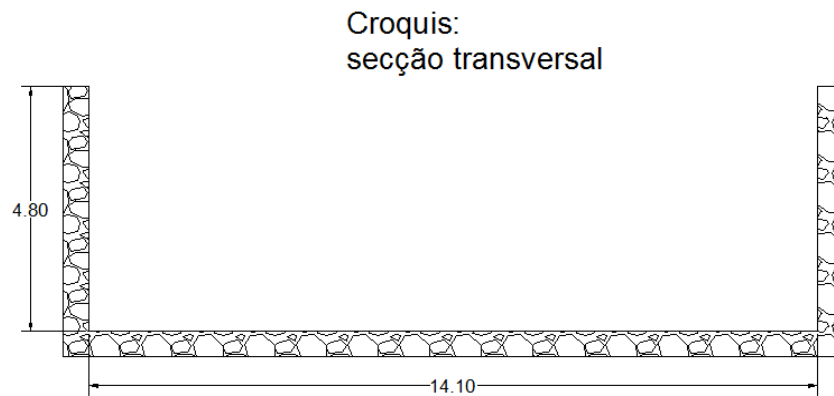
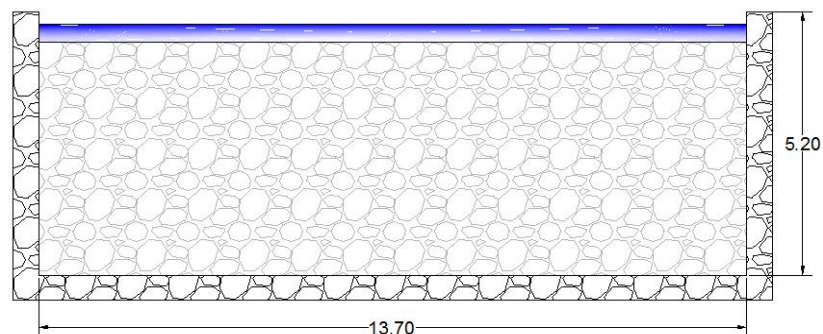
Esta secção é uma secção rectangular fechada. A secção foi escolhida por ser uma das secções que ficou completamente preenchida de material sólido devido à enxurrada e porque houve transbordo do leito nesta secção e destruição parcial da mesma.

Figura I. 5 - Croquis da secção transversal após o evento do dia 20 de Fevereiro

Figura I. 6 - Croquis da secção transversal durante o evento do dia 20 de Fevereiro

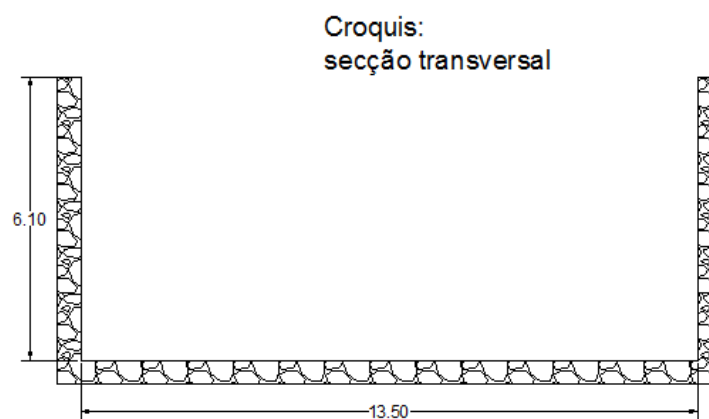
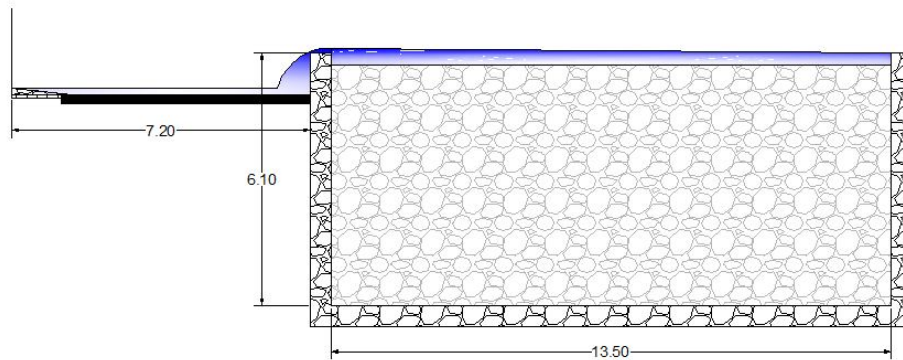
Esta secção é uma secção rectangular, junto a esta passava uma ponte rodoviária que permitia a inversão de marcha da Rua 5 de Outubro para a Rua 31 de Janeiro. A secção foi escolhida por ser uma das secções que ficou completamente preenchida de material sólido devido à enxurrada e haver transbordo do leito da ribeira para a estrada na lateral esquerda, fazendo inundar a Rua dos Tanoeiros através de uma rua transversal a esta.

Figura I. 9 - Croquis da secção transversal após o evento do dia 20 de Fevereiro

Figura I. 10 - Croquis da secção transversal durante o evento do dia 20 de Fevereiro

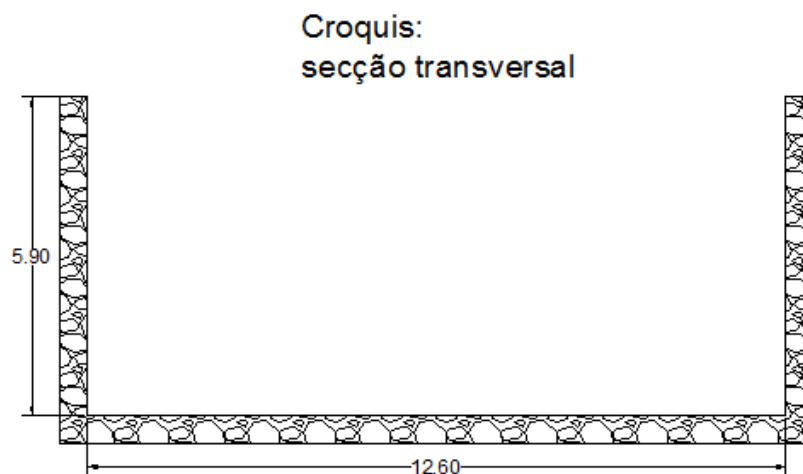
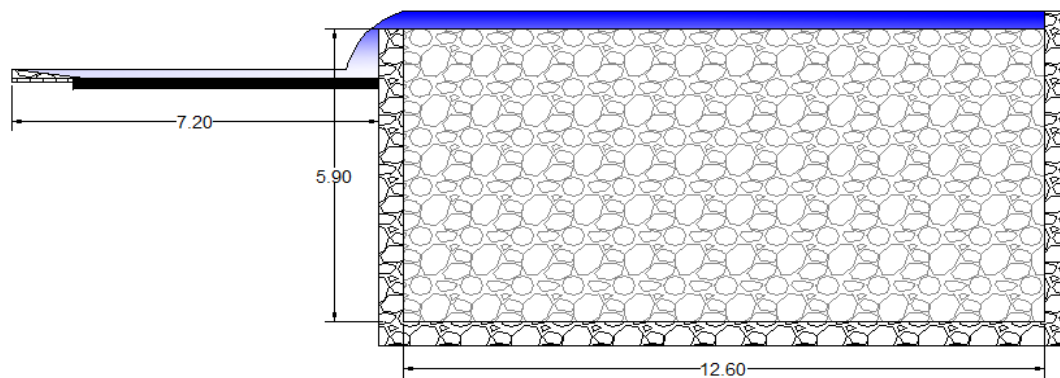
Esta secção é uma secção rectangular. A secção foi escolhida por ser uma das secções que ficou completamente preenchida de material sólido devido à enxurrada e onde houve o transbordo do leito da ribeira para a estrada na lateral esquerda, fazendo inundar a Rua dos Tanoeiros.

Figura I. 11 - Croquis da secção transversal após o evento do dia 20 de Fevereiro

Figura I. 12 - Croquis da secção transversal durante o evento do dia 20 de Fevereiro

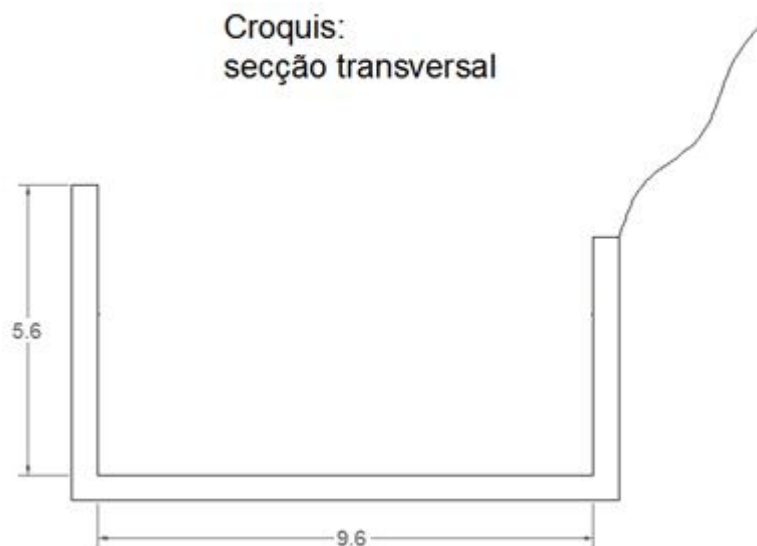
Esta secção é uma secção rectangular junto a uma estrada. A secção foi escolhida por não haver aparente problema do caudal gerado neste canal. No entanto, houve deslizamento de terras na margem direita da ribeira.

Figura I. 23 - Croquis da secção transversal após o evento do dia 20 de Fevereiro

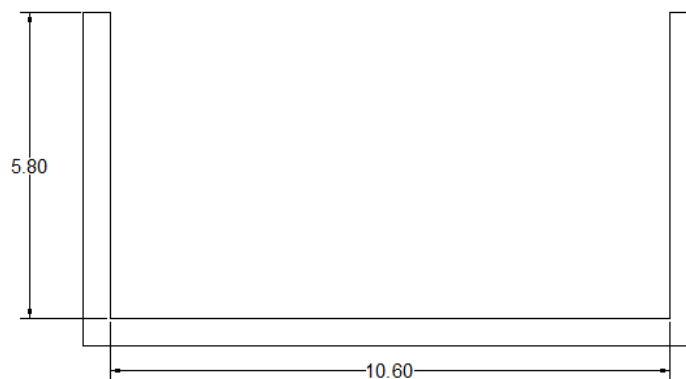
Figura I. 24 - Croquis da secção transversal após o evento do dia 20 de Fevereiro

Secção com parâmetros laterais em betão armado e com estrada alcatroada no lado esquerdo e armazéns no lado direito. Com calhau rolado e sem vegetação. O declive do leito da ribeira nesta secção é de 2,86°.

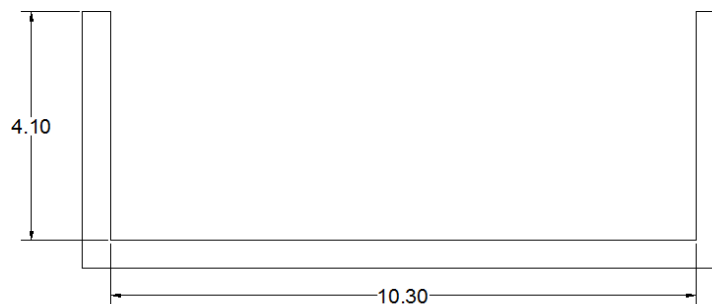
Figura I. 25 - Croquis da secção transversal após o evento do dia 20 de Fevereiro

Secção com parâmetros laterais em betão armado e com estrada alcatroada no lado esquerdo e armazéns no lado direito. Com calhau rolado e sem vegetação. O declive do leito da ribeira nesta secção é de $2,86^\circ$.

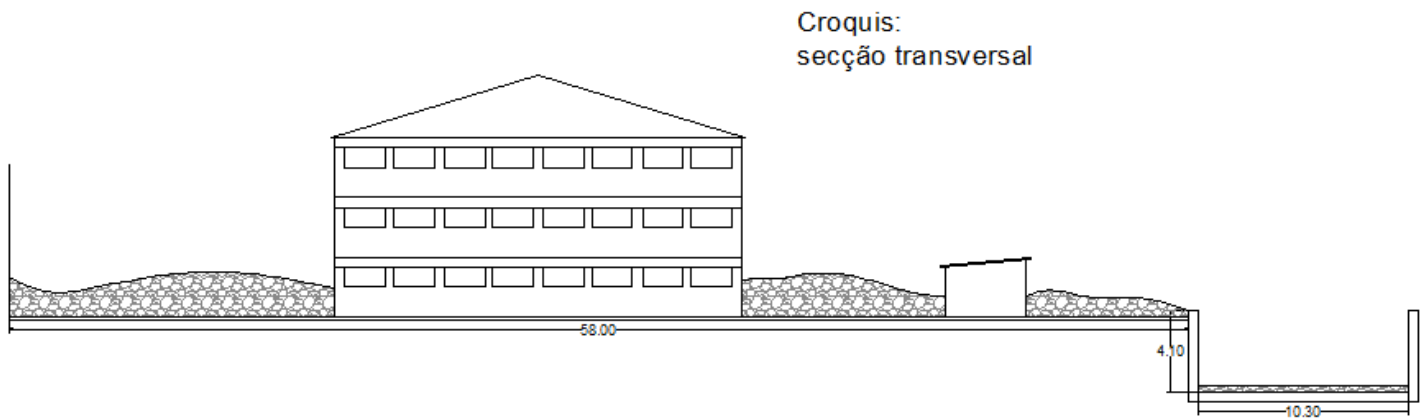
Figura I. 26 - Croquis da secção transversal durante o evento do dia 20 de Fevereiro

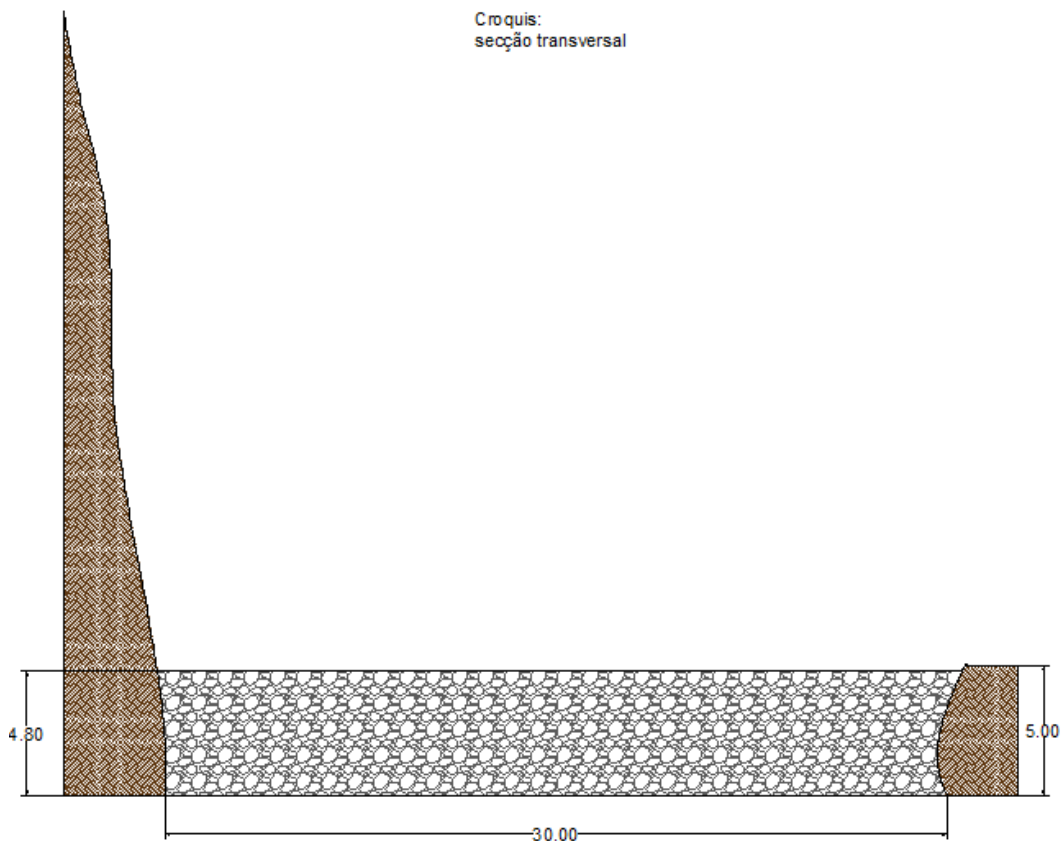
Figura I. 27 - Croquis da secção transversal após o evento do dia 20 de Fevereiro

Secção com parâmetros laterais de depósito de vertente, com vegetação nas suas margens e pedra rolada no leito. O declive do leito da ribeira nesta secção é de 7,3°.

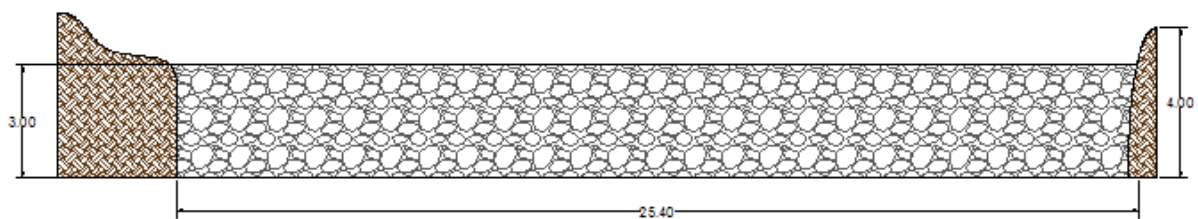
Figura I. 28 - Croquis da secção transversal após o evento do dia 20 de Fevereiro

Secção com parâmetros laterais de depósito de vertente, com vegetação nas suas margens e pedra rolada no leito. O declive do leito da ribeira nesta secção é de 11,4°.
