**CARACTERIZAÇÃO HIDRÁULICA, HIDROLÓGICA E DE TRANSPORTE SÓLIDO
DO EVENTO DE 20 DE FEVEREIRO DE 2010 NA BACIA HIDROGRÁFICA DA
RIBEIRA DE SANTA LUZIA – ILHA DA MADEIRA**

Ana Vanessa Afonso Spínola

Dissertação para a obtenção do Grau de Mestre em

Engenharia Civil

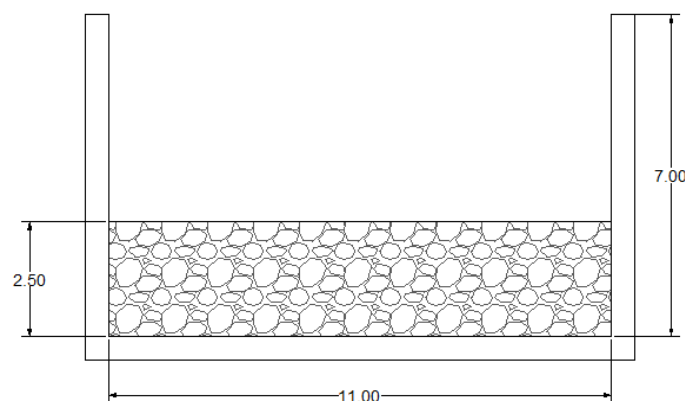
Figura I. 29 - Croquis da secção transversal após o evento do dia 20 de Fevereiro

Secção com parâmetros laterais em betão armado, com pedra rolada no leito. O declive do leito da ribeira nesta secção é de $12,0^\circ$.

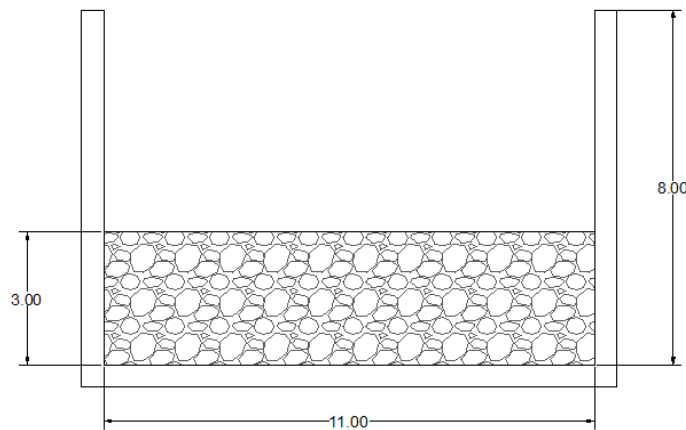
Figura I. 30 - Croquis da secção transversal após o evento do dia 20 de Fevereiro

Secção com parâmetros laterais em betão armado, com pedra rolada no leito. O declive do leito da ribeira nesta secção é de 3,64°.

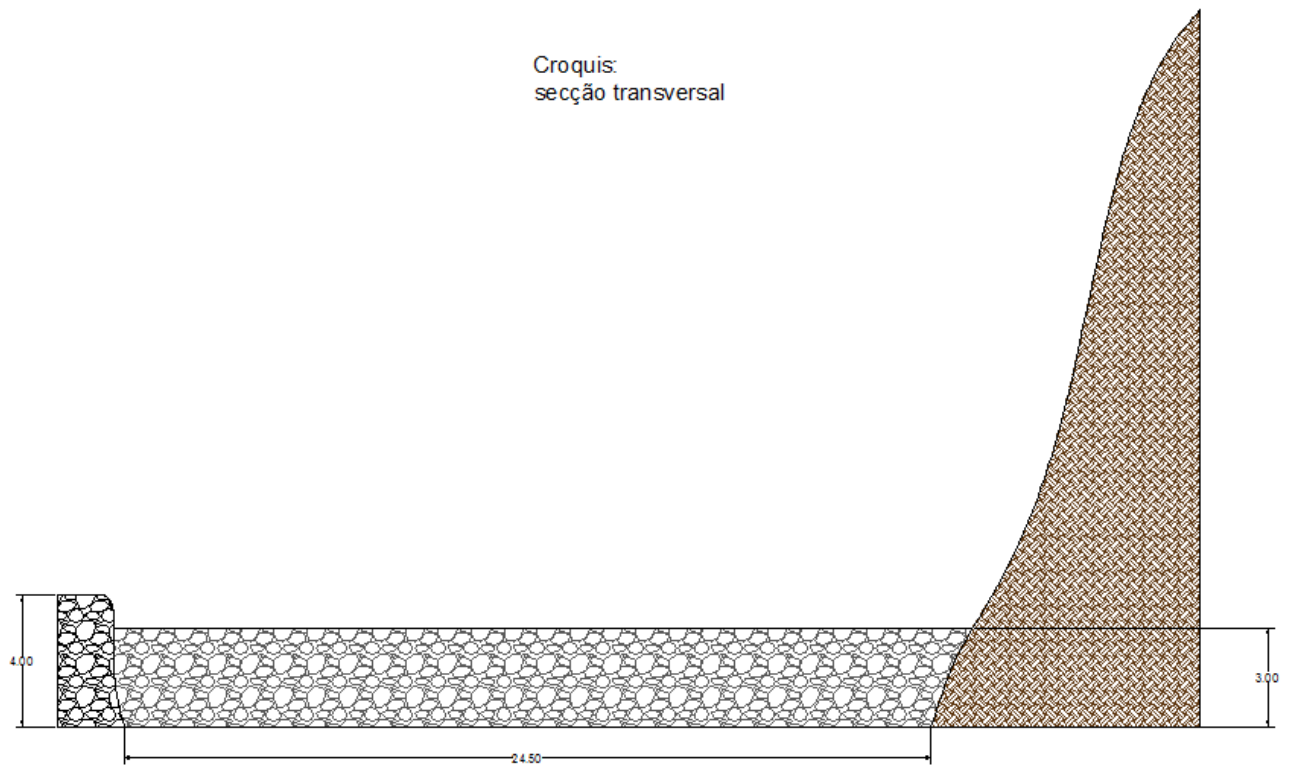
Figura I. 31 - Croquis da secção transversal após o evento do dia 20 de Fevereiro

Secção com parâmetros laterais em pedra rolada aparelhada num dos lados e no outro é delimitada pela encosta, com pedra rolada no leito e vegetação do lado da encosta. O declive do leito da ribeira nesta secção é de 3,65°.

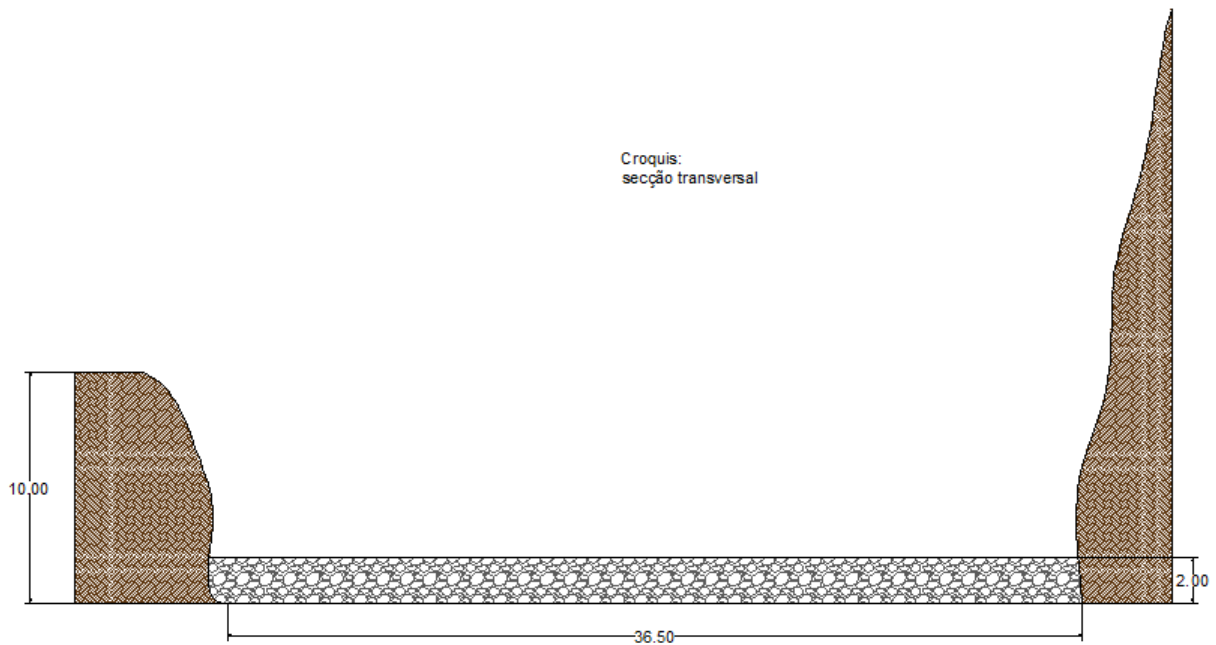
Figura I. 32 - Croquis da secção transversal após o evento do dia 20 de Fevereiro

Secção com parâmetros laterais em estado natural, com pedra rolada no leito e vegetação nas margens. O declive do leito da ribeira nesta secção é de 7,86°.

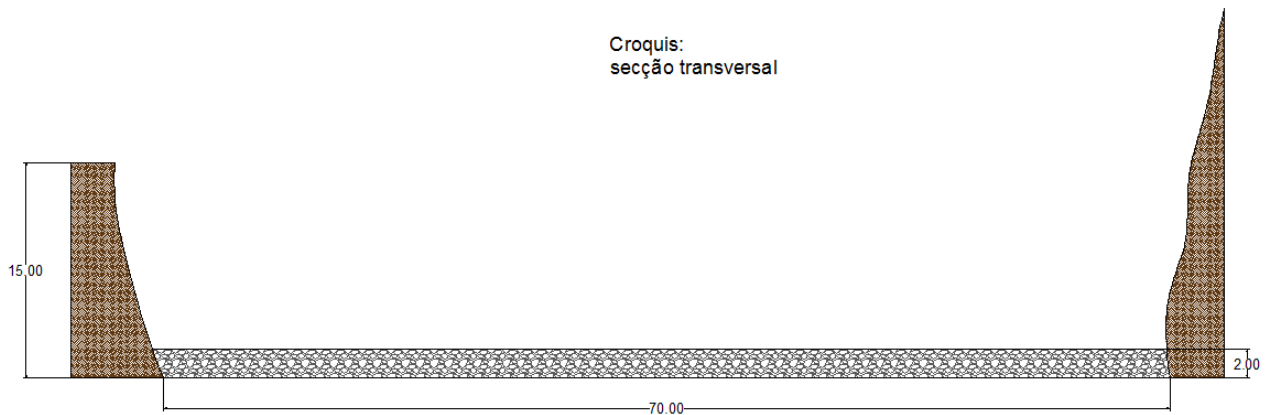
Figura I. 33 - Croquis da secção transversal após o evento do dia 20 de Fevereiro

Secção com parâmetros laterais em estado natural, com pedra rolada no leito e vegetação do lado da encosta, na margem esquerda houve desabamento da mesma. O declive do leito da ribeira nesta secção é de 14,04°.

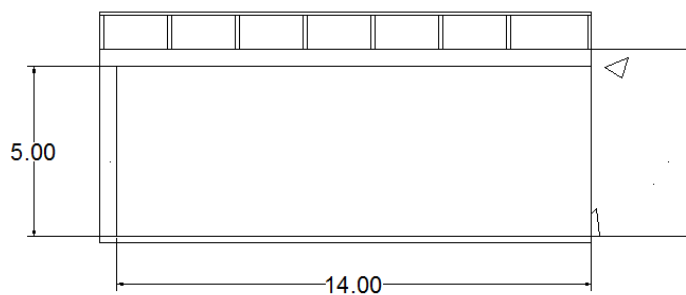
Figura I. 34 - Croquis da secção transversal após o evento do dia 20 de Fevereiro

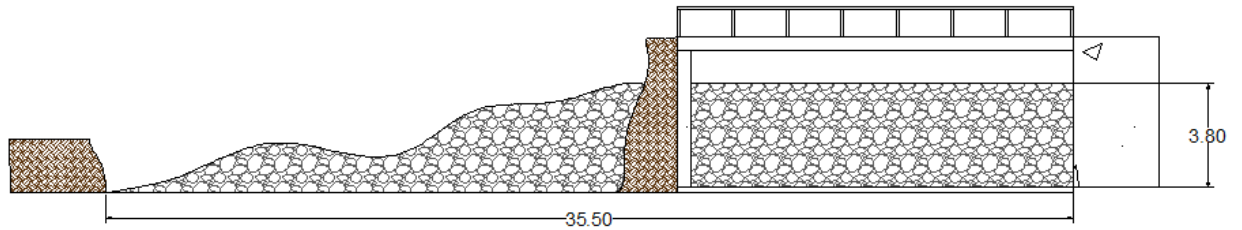
Figura I. 35 - Croquis da secção transversal durante o evento do dia 20 de Fevereiro

Secção com parâmetros laterais em betão armado, com pedra rolada no leito e vegetação do lado da margem direita. O declive do leito da ribeira nesta secção é de 4,30°.

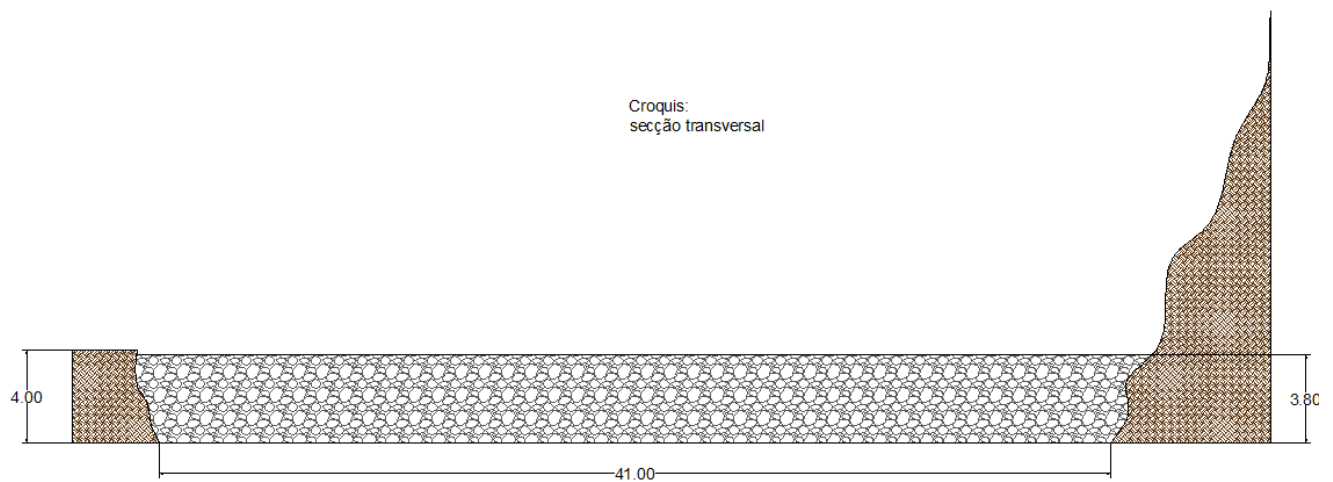
Figura I. 36 - Croquis da secção transversal durante o evento do dia 20 de Fevereiro

Secção com parâmetros laterais em estado natural, com pedra rolada no leito e vegetação em ambas as margens. O declive do leito da ribeira nesta secção é de 1,43°.

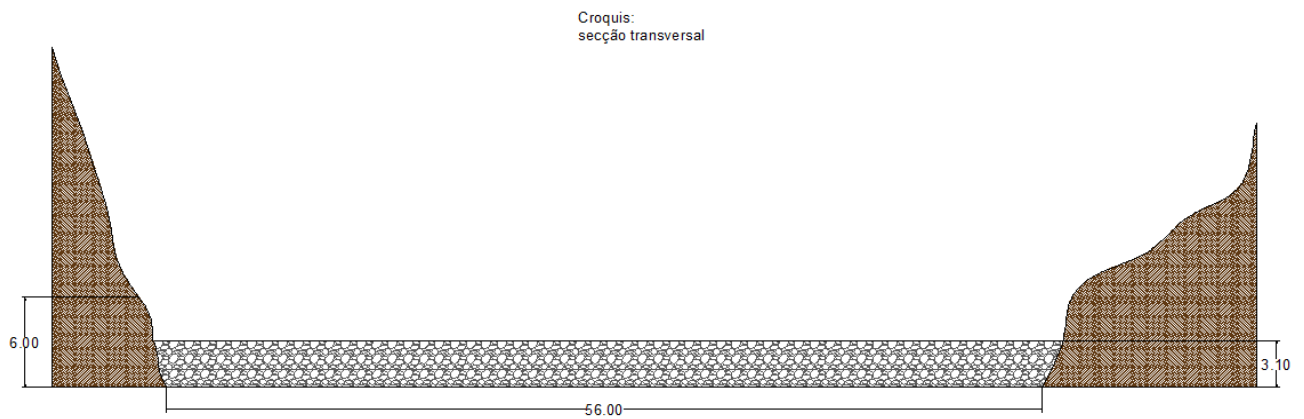
Figura I. 37 - Croquis da secção transversal durante o evento do dia 20 de Fevereiro

Secção com parâmetros laterais em estado natural, com pedra rolada no leito e vegetação em ambas as margens. O declive do leito da ribeira nesta secção é de 4,52°.

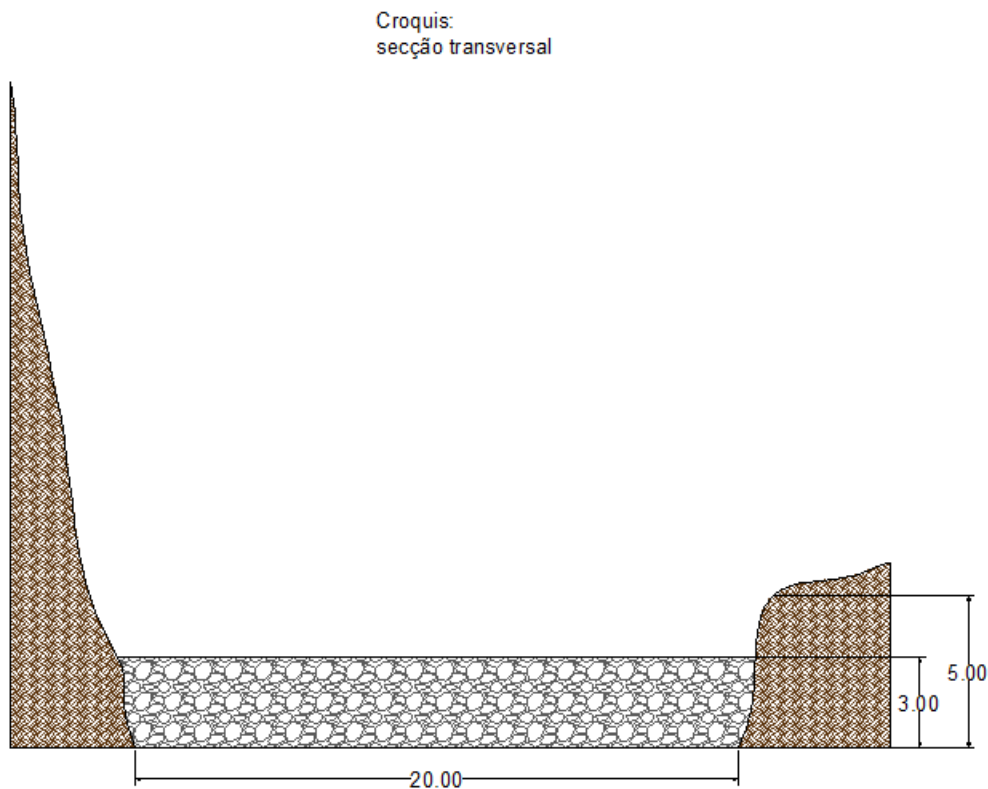
Figura I. 38 - Croquis da secção transversal durante o evento do dia 20 de Fevereiro

Secção com parâmetros laterais em estado natural, com pedra rolada no leito e vegetação em ambas as margens. O declive do leito da ribeira nesta secção é de 3,65°.

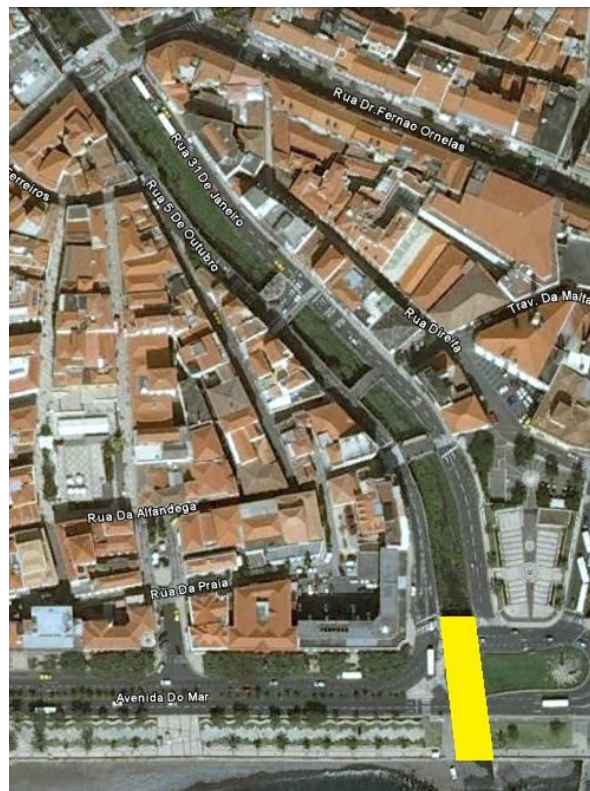
Localização: Zona 1 – Entre as secções SL_1 e SL_2

Figura II. 1 – Mapa da localização da área de deposição de material sólido da Zona 1

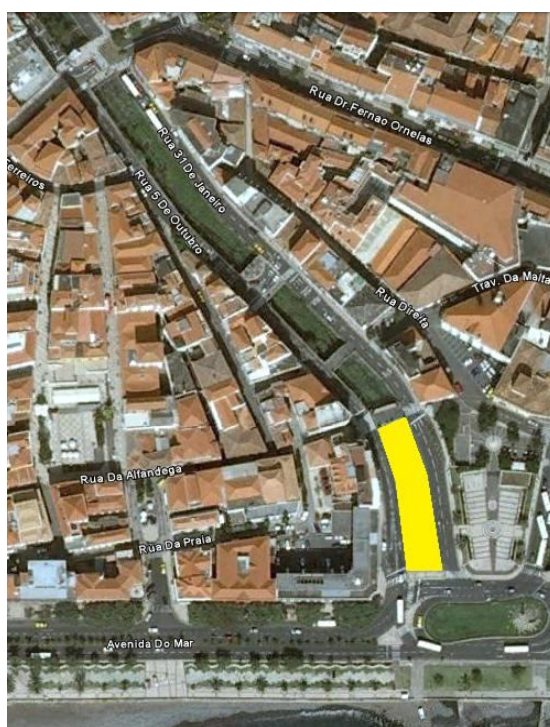
Localização: Zona2 – Entre as secções SL_2 e SL_3

Figura II. 2 - Mapa da localização da área de deposição de material sólido da Zona 2

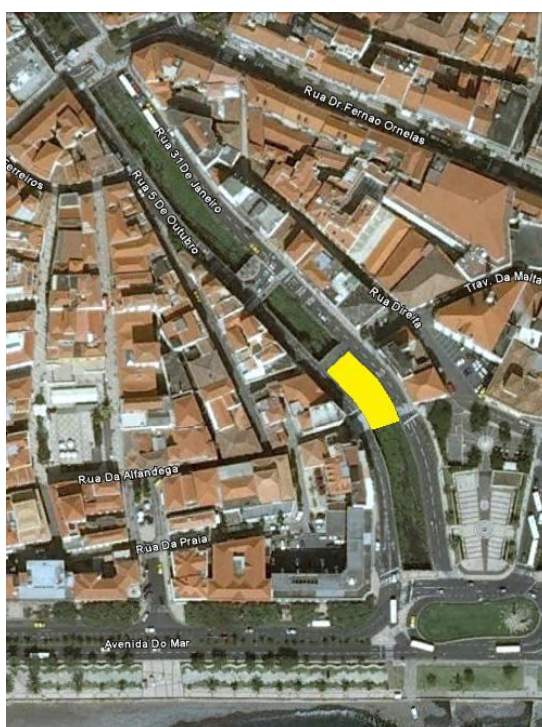
Localização: Zona 3 – Entre as secções SL_3 e SL_4

Figura II. 3 - Mapa da localização da área de deposição de material sólido da Zona 3

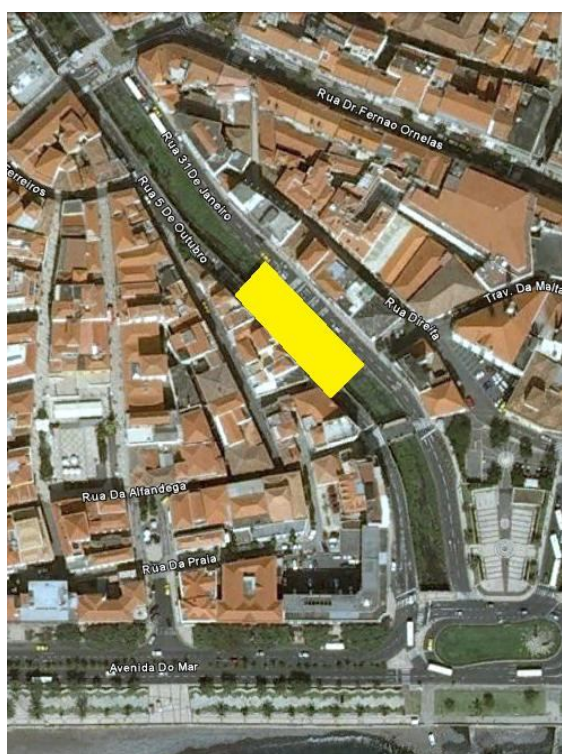
Localização: Zona 4 – Entre a secção SL_4 e SL_5

Figura II. 4 - Mapa da localização da área de deposição de material sólido da Zona 4

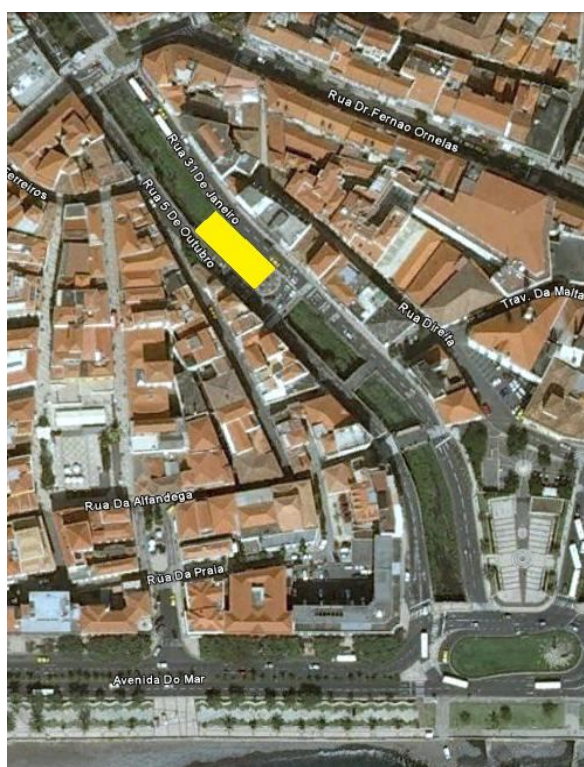
Localização: Zona 5 – Entre as secções SL_5 e SL_6

Figura II. 5 - Mapa da localização da área de deposição de material sólido da Zona 5

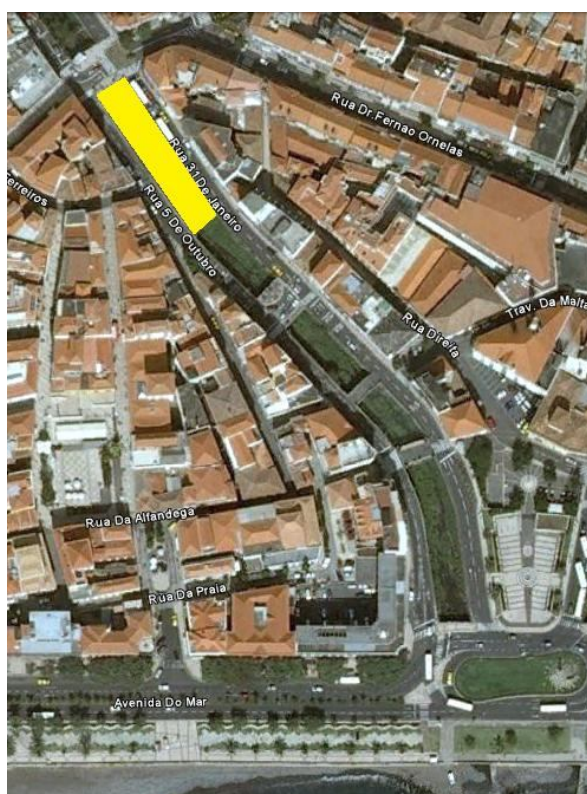
Localização: Zona 6 – Entre as secções SL_6 e SL_7

Figura II. 6 - Mapa da localização da área de deposição de material sólido da Zona 6

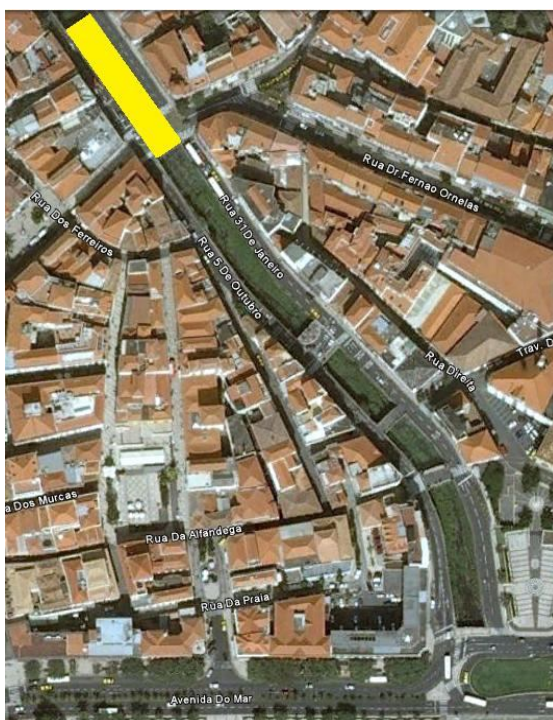
Localização: Zona 7 – Entre as secções SL_7 e SL_8

Figura II. 7 - Mapa da localização da área de deposição de material sólido da Zona 7

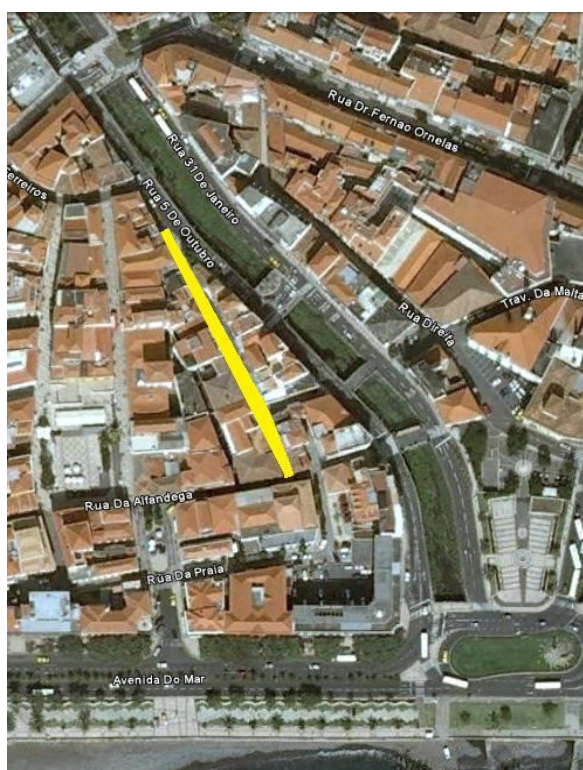
Localização: Zona 8 – Rua dos Tanoeiros

Figura II. 8 - Mapa da localização da área de deposição de material sólido da Zona 8

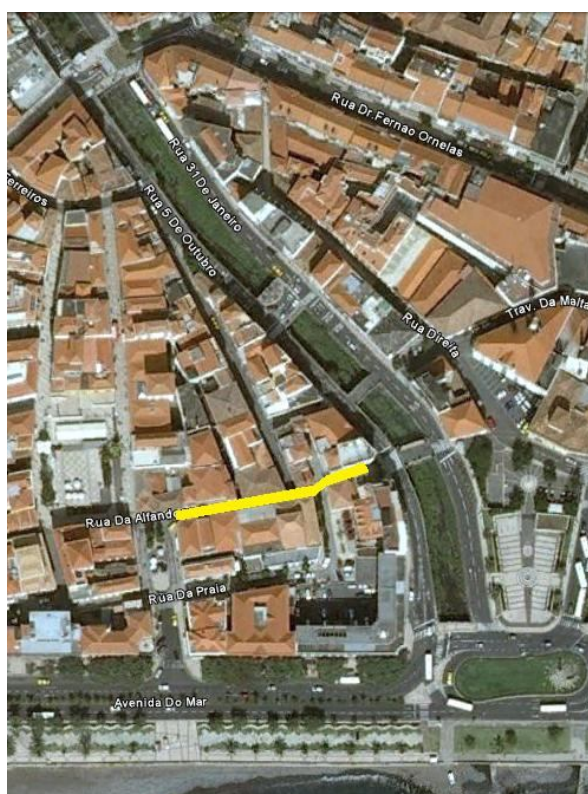
Localização: Zona 9 – Rampa do Cidrão e Rua da Alfândega

Figura II. 9 - Mapa da localização da área de deposição de material sólido da Zona 9

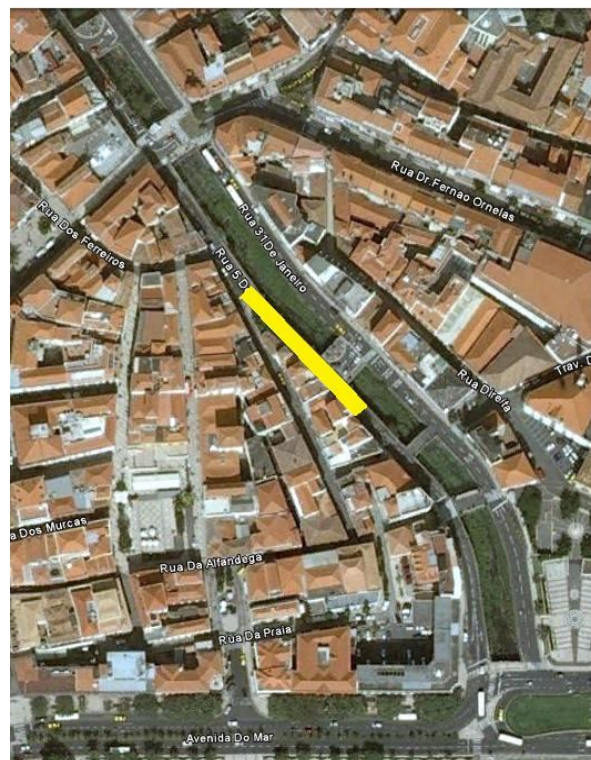
Localização: Zona 10 – Rua 5 de Outubro

Figura II. 10 - Mapa da localização da área de deposição de material sólido da Zona 10

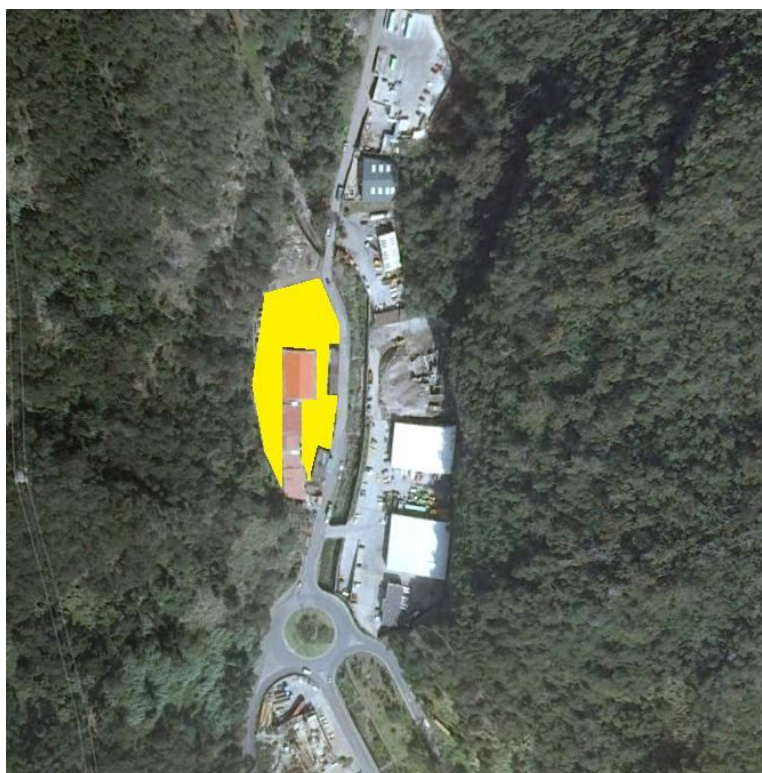
Localização: Zona 11 – Instalações da CMF - Fundoa

Figura II. 11 -Mapa da localização da área de deposição de material sólido da Zona 11

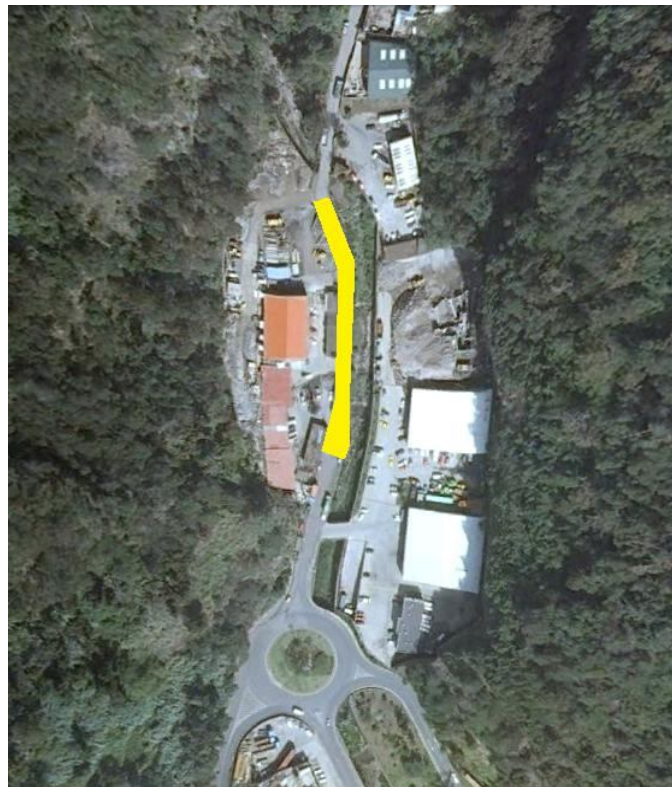
Localização: Zona 12 – Estrada - Fundoa

Figura II. 12 - Mapa da localização da área de deposição de material sólido da Zona 12

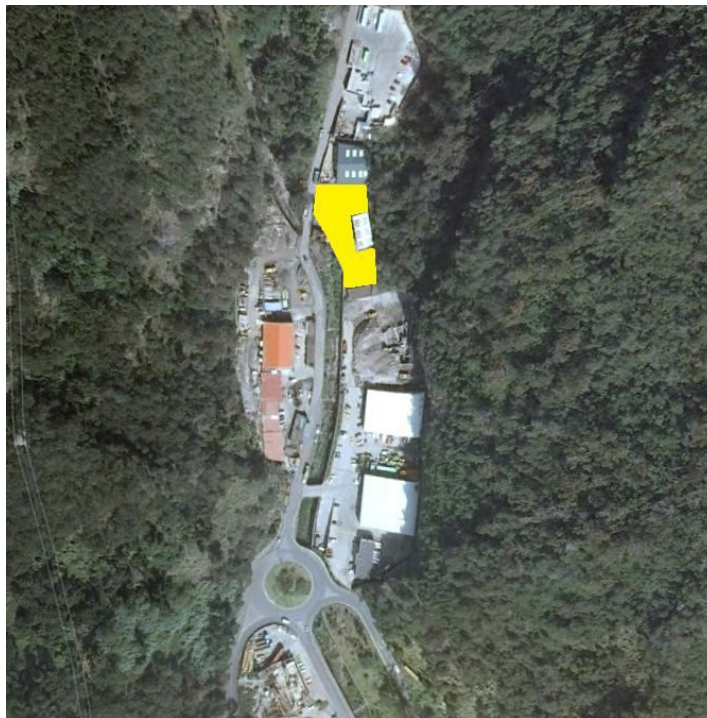
Localização: Zona 13 – Estaleiro - Fundoa

Figura II. 13 - Mapa da localização da área de deposição de material sólido da Zona 13

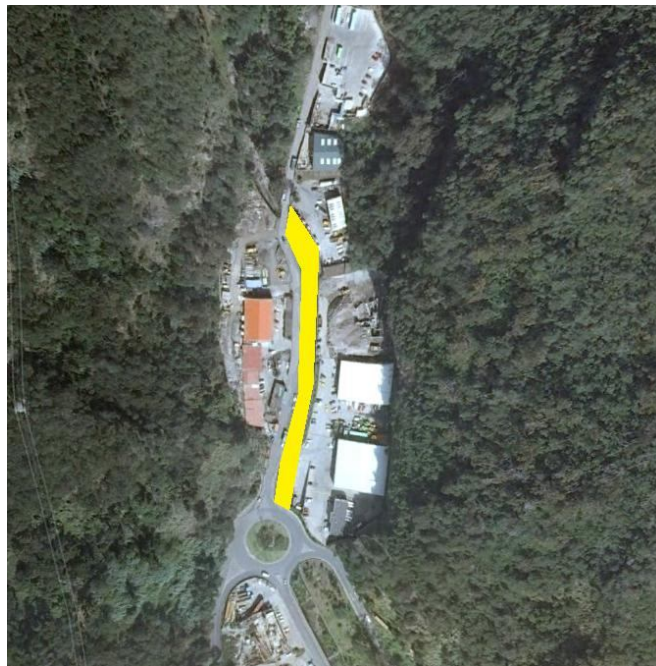
Localização: Zona 14 – Leito - Fundoa

Figura II. 14 - Mapa da localização da área de deposição de material sólido da Zona 14

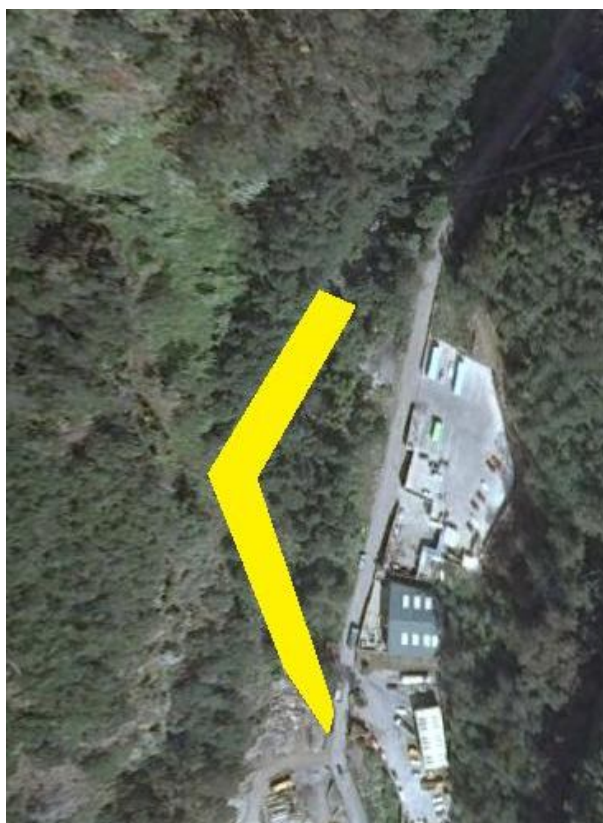
Localização: Zona 15 – Entre as secções SL_20 e SL_21

Figura II. 15 - Mapa da localização da área de deposição de material sólido da Zona 15

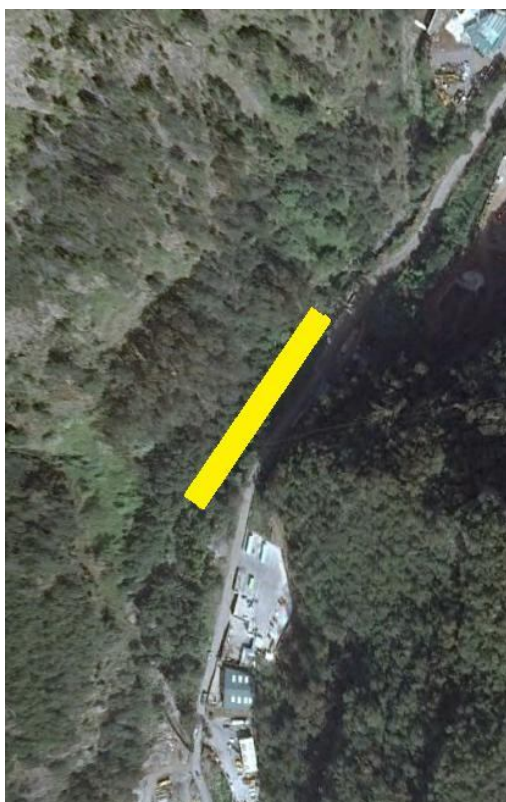
Localização: Zona 16 – Entre as secções SL_21 e SL_22

Figura II. 16 - Mapa da localização da área de deposição de material sólido da Zona 16

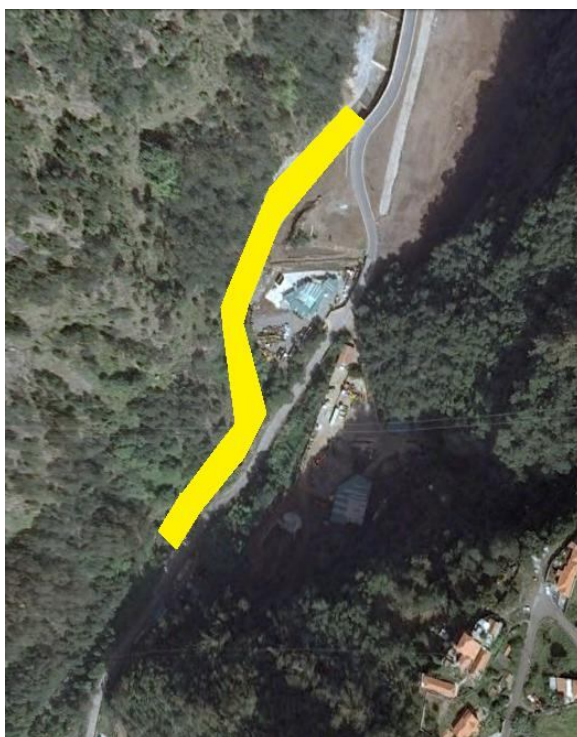
Localização: Zona 17 – Entre as secções SL_22 e SL_23

Figura II. 17 - Mapa da localização da área de deposição de material sólido da Zona 17

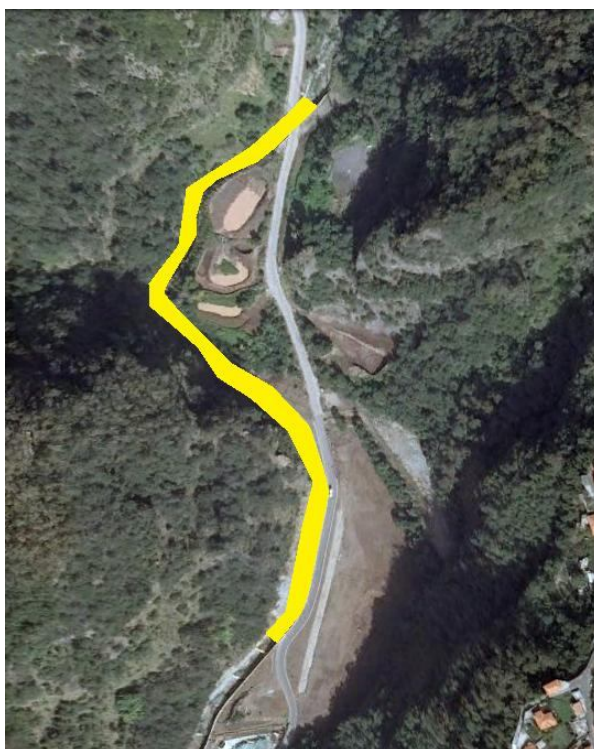
Localização: Zona 18 – Entre as secções SL_23 e SL_24

Figura II. 18 - Mapa da localização da área de deposição de material sólido da Zona 18

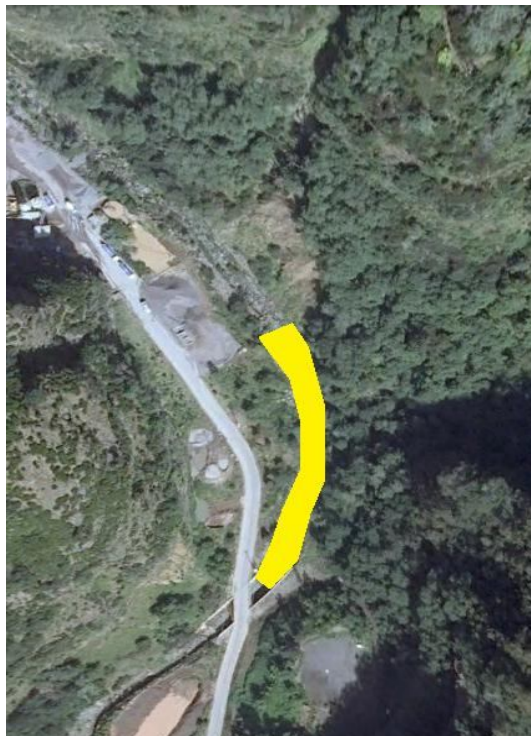
Localização: Zona 19 – Entre as secções SL_24 e SL_25

Figura II. 19 - Mapa da localização da área de deposição de material sólido da Zona 19

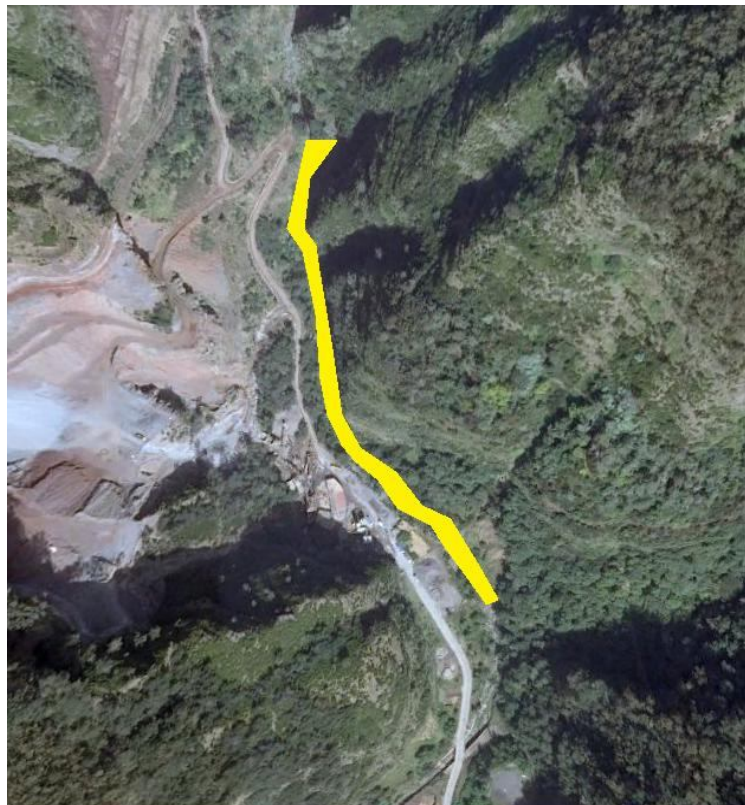
Localização: Zona 20 – Entre as secções SL_25 e SL_26

Figura II. 20 - Mapa da localização da área de deposição de material sólido da Zona 20

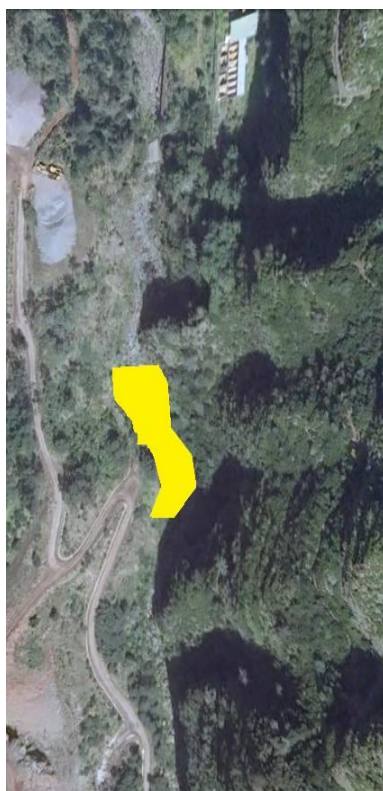
Localização: Zona 21 – Entre as secções SL_26 e SL_27

Figura II. 21 - Mapa da localização da área de deposição de material sólido da Zona 21

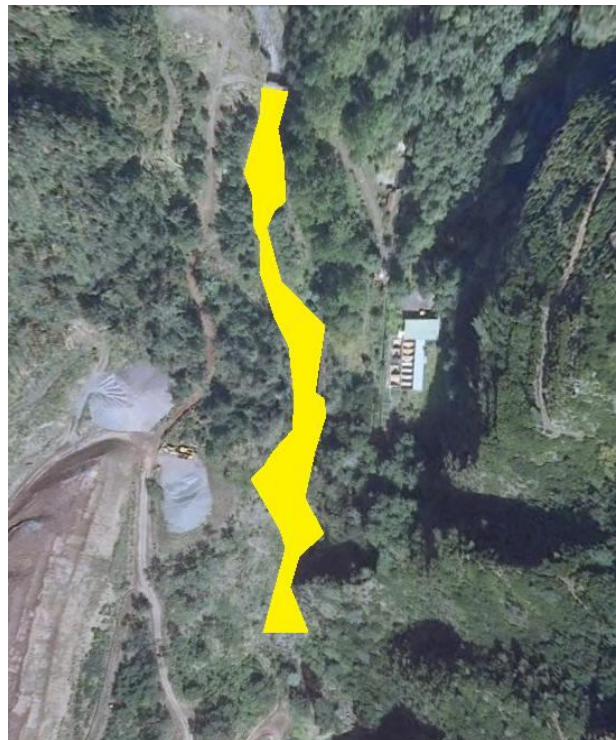
Localização: Zona 22 – Entre as secções SL_27 e SL_28

Figura II. 22 - Mapa da localização da área de deposição de material sólido da Zona 22

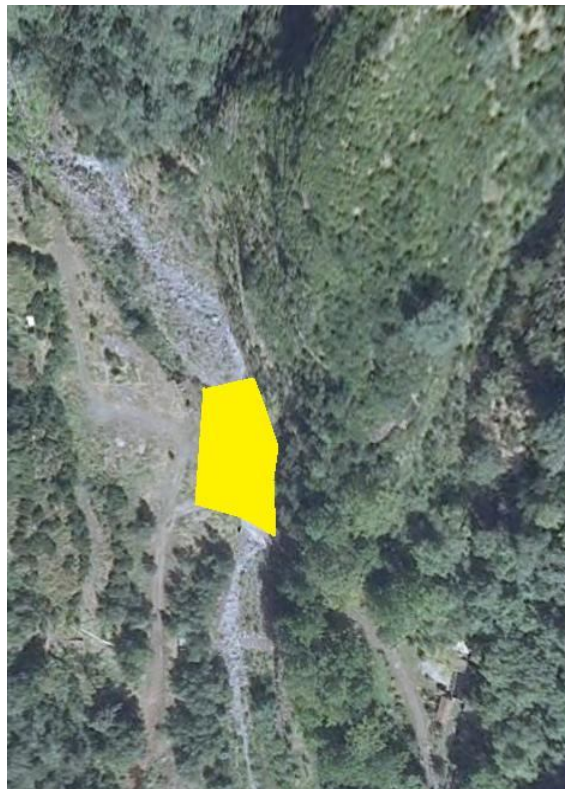
Localização: Zona 23 – Entre as secções SL_28 e SL_29

Figura II. 23 - Mapa da localização da área de deposição de material sólido da Zona 23

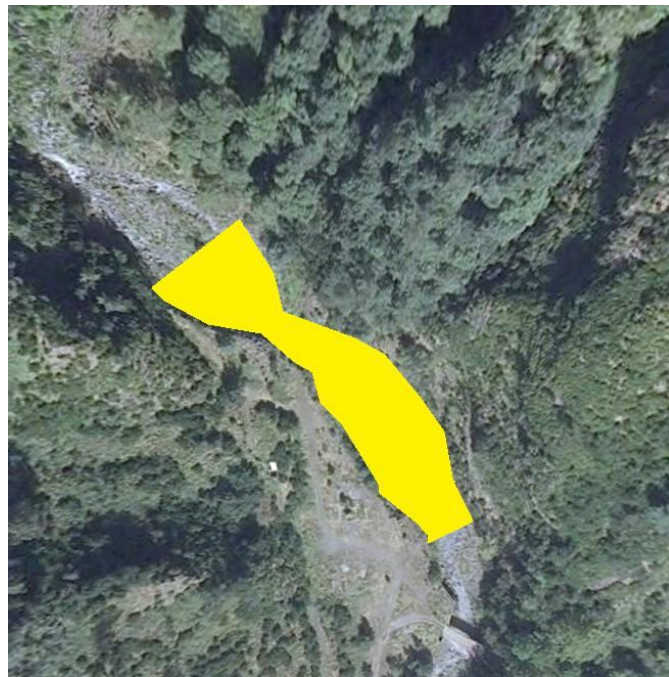
Localização: Zona 24 – Entre as secções SL_29 e SL_30

Figura II. 24 - Mapa da localização da área de deposição de material sólido da Zona 24

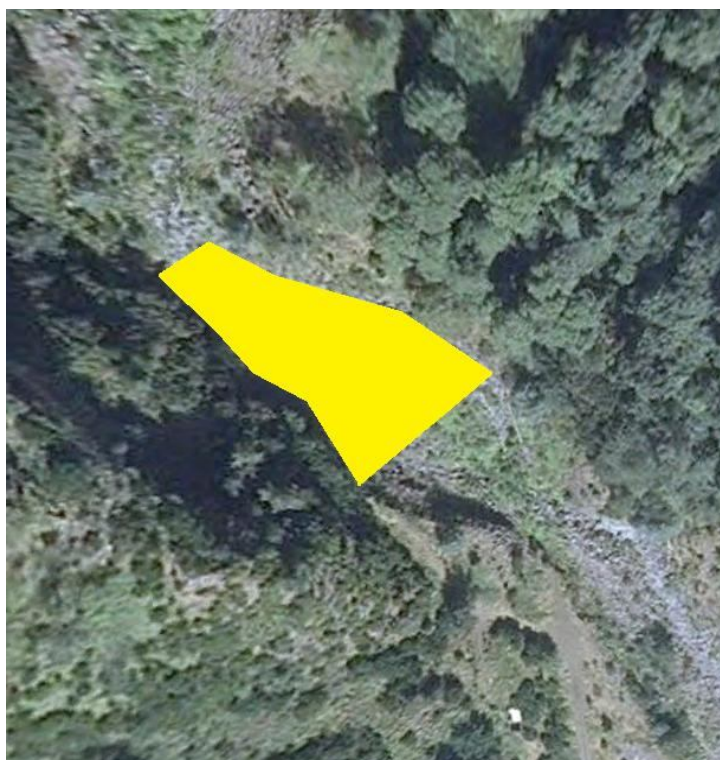
Localização: Zona 25 – Entre as secções SL_30 e SL_31

Figura II. 25 - Mapa da localização da área de deposição de material sólido da Zona 25
