# *Un vistazo a las operaciones del transbordador espacial de NASA y de la ISS (Estación Espacial Internacional)*

*José M. Hernández*  
*Jefe de área,*  
*Materiales y Procesos*

# *Anomalías Recientes del Transbordador*

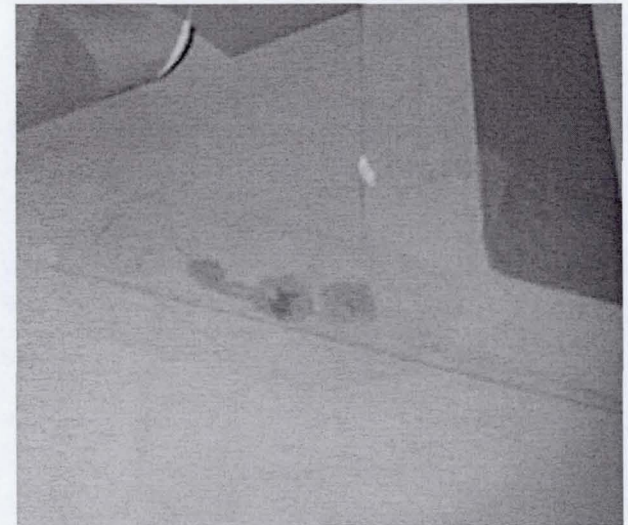
# *Grietas en las líneas de flujo*

Grietas encontradas en las líneas de flujo de LH2 del SSME (Space Shuttle Main Engine) Motor principal del transbordador

Ingestión metálica de FOD en los motores

Pérdida de integridad en las líneas de flujo

Interrupción del campo de flujo que conduce a las cavidades de la turbo-bomba

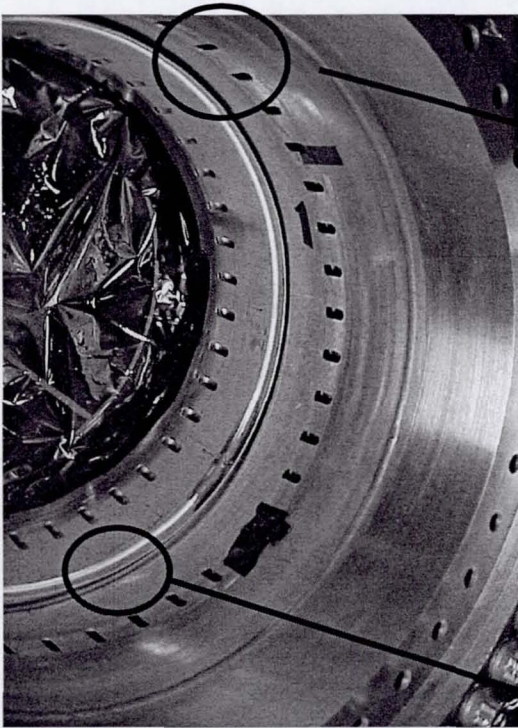
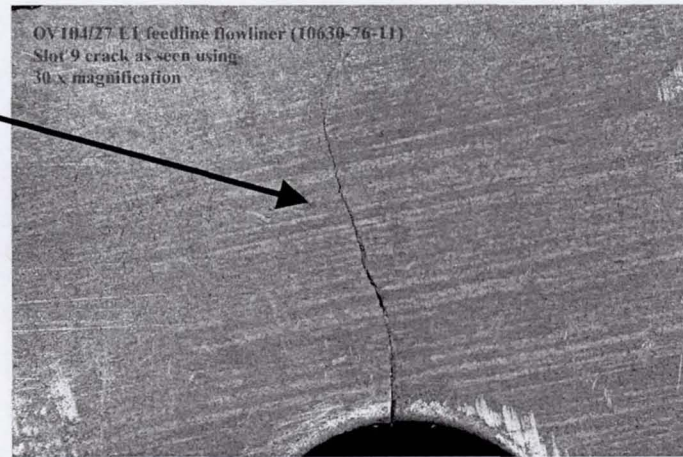
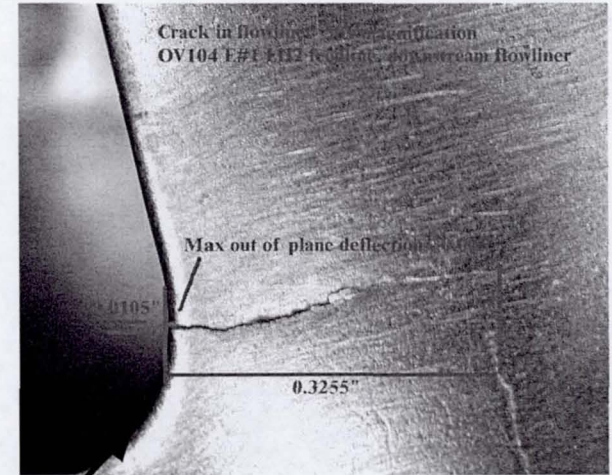
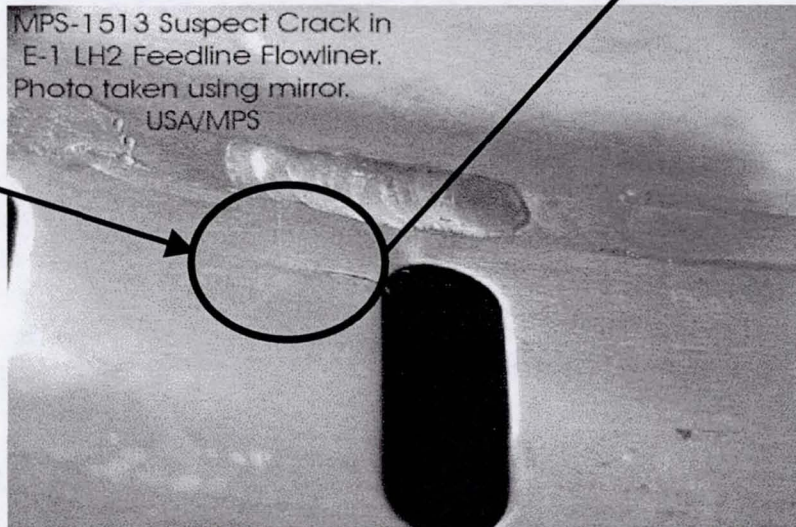
# *Grietas en las líneas de flujo*

- La causa más probable determinada fué la alta fatiga del ciclo
  - Presión/termal/vibración/tensión residual
  - Mecanismo de baja tensión
  - No productos corrosivos presentes
  - SEM (Microscopio Electrónico de Exploración) las micrográficas demostraron estrias similares a las vistas por la alta fatiga del ciclo
  - Las pruebas de laboratorio no dieron ninguna indicación de fragilidad a causa de H<sub>2</sub>

Reparación: La soldadura fue seleccionada

Decidida una soldadura, se pasa calor, corona rasante, se restaura el radio de la ranura, paso de calor sobre el borde, se pule

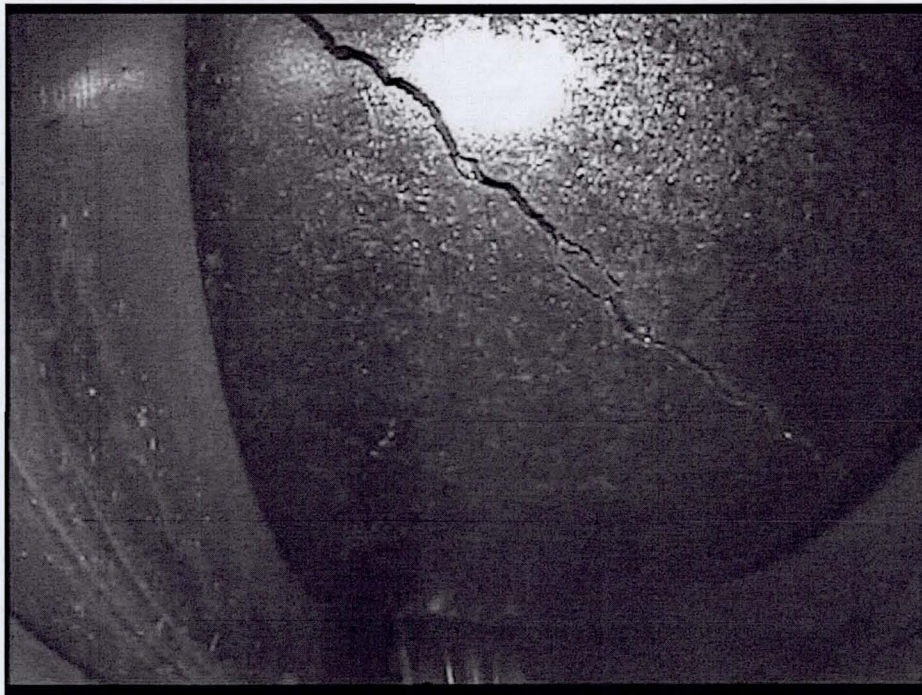
# *Grieta de la bola BSTRA*

Inspección de una línea de alimentación de 43.18 cm de LO2 del OV-103 reveló una grieta en la bola del (BSTRA) [Ball Strut Tie Rod Assembly] cerca del múltiple de LO2
