JUHANI RANTALA

*1960-luvun pientaloon kohdistuvat
energiataloudelliset vaatimukset
verrattuna 2010-luvun vaatimukseen*

OPINNÄYTETYÖT, RAKENNUSTERVEYS 2012

ITÄ-SUOMEN YLIOPISTO
Koulutus- ja kehittämispalvelu
Aducate

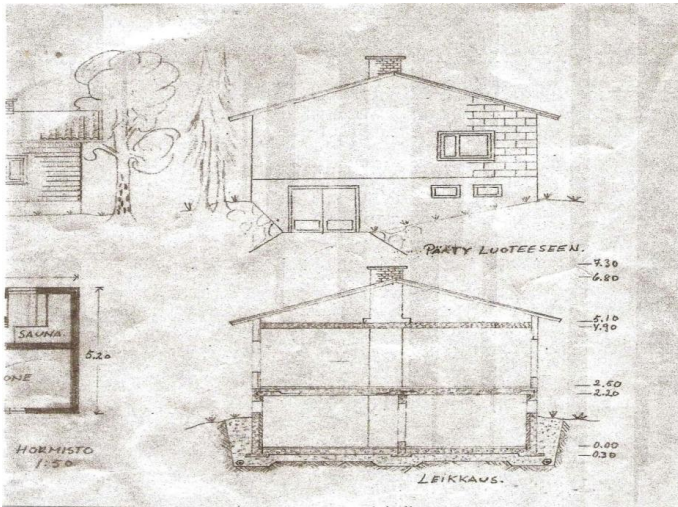
Tässä tutkimuksessa tutkittavana kohteena on vuonna 1960-62 rakennettu omakotitalo. Talo sijaitsee n.3000 m²:n tontilla. Rakennuksen pinta-ala on 112 m² ja tilavuus on n. 312 m³. Kellarikerroksen pinta-ala on n. 70 m² ja tilavuus n. 160 m³. Asuintalo on puurakenteinen. Sen vesikate on pelti. Aluskatetta ei ole ja kellariseinät sekä rakennuksen sokkeli ovat teräsbetonia.

Seinäeristeenä on käytetty 100 mm lasivillaa ja 12 mm puukuitulevyä. Yläpohjassa on 100 mm lasivillaa ja 12 mm puukuitulevyä. Alapohjassa on käytetty 100 mm lasivillaa.

Kuva 2. Poikkileikkauskuva esimerkkinä olevasta pientalokohteesta 1960-luvulta (omistajan arkisto)
