AVALIAÇÃO DA COBERTURA DE MADEIRA DE UMA EDIFICAÇÃO HISTÓRICA – CASA DA CULTURA DA COLÔNIA MURICI – SÃO JOSÉ DOS PINHAIS - PR**STRUCTURAL ANALYSIS OF THE WOODEN ROOF OF A HISTORIC BUILDING – CASA DA CULTURA DA COLÔNIA MURICI – IN SÃO JOSÉ DOS PINHAIS, PARANÁ STATE**

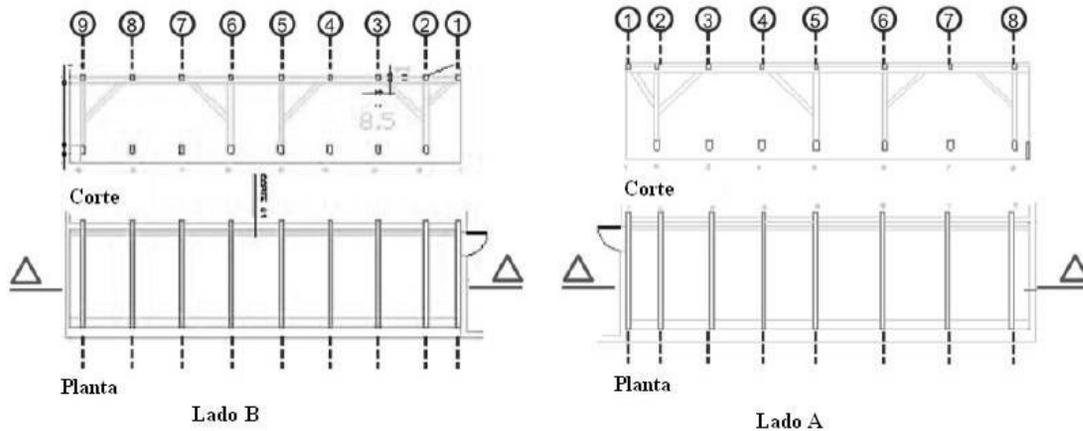
A Figura 6 ilustra a configuração espacial da estrutura de sustentação das áreas analisadas da cobertura. A estrutura da cobertura do Lado A é composta por 8 caibros e 4 pendurais unidos por uma viga terça. A cobertura do Lado B possui 9 caibros apoiados em uma viga terça sustentada por 4 pendurais. Todos os elementos estruturais foram visualmente identificados como madeira da espécie *Araucaria angustifolia*.

FIGURA 6: Planta e corte longitudinal das partes inspecionadas da cobertura.
