UNIVERSIDAD ANDINA
"NÉSTOR CÁCERES VELÁSQUEZ"
ESCUELA DE POSTGRADO
MAESTRÍA EN INGENIERÍA CIVIL
MENCIÓN: GEOTECNIA Y TRANSPORTES

**"ANÁLISIS SUPERFICIAL DE PAVIMENTOS
FLEXIBLES PARA EL MANTENIMIENTO DE VÍAS EN
LA REGIÓN DE PUNO"**

**PRESENTADA POR:
KATIA HUMPIRI PINEDA**

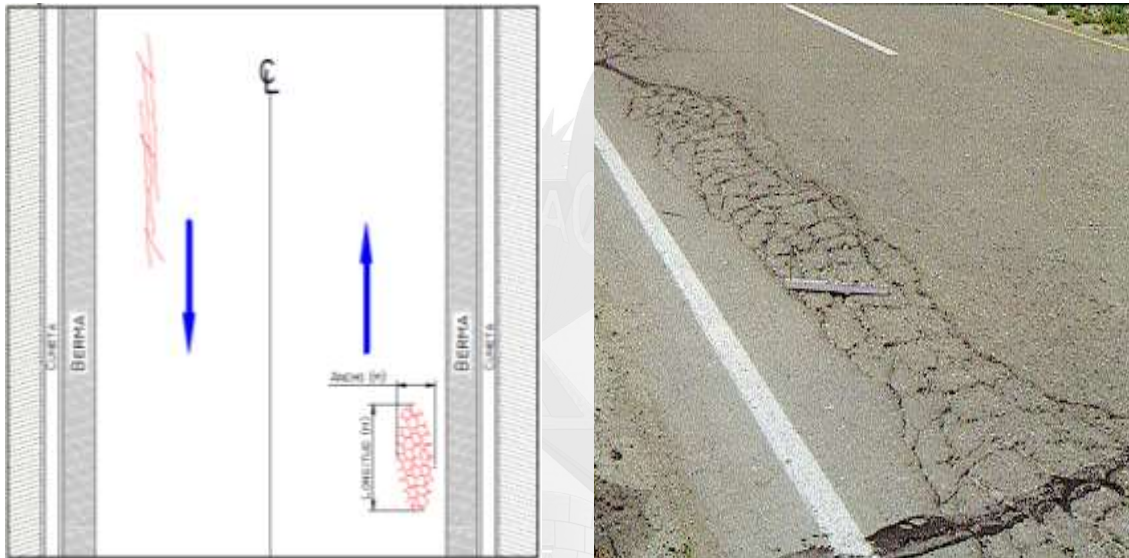
Figura 4.5: Fisuras piel de cocodrilo. **Fotografía 4.1:** Fisuras piel de cocodrilo.

a.4) Medición: Las fisuras piel de cocodrilo se miden en metros cuadrados de superficie afectada. La mayor dificultad en la medida de este tipo de daño radica en que, a menudo, dos o tres niveles de severidad coexisten en un área deteriorada. (Corros et al., 2009).

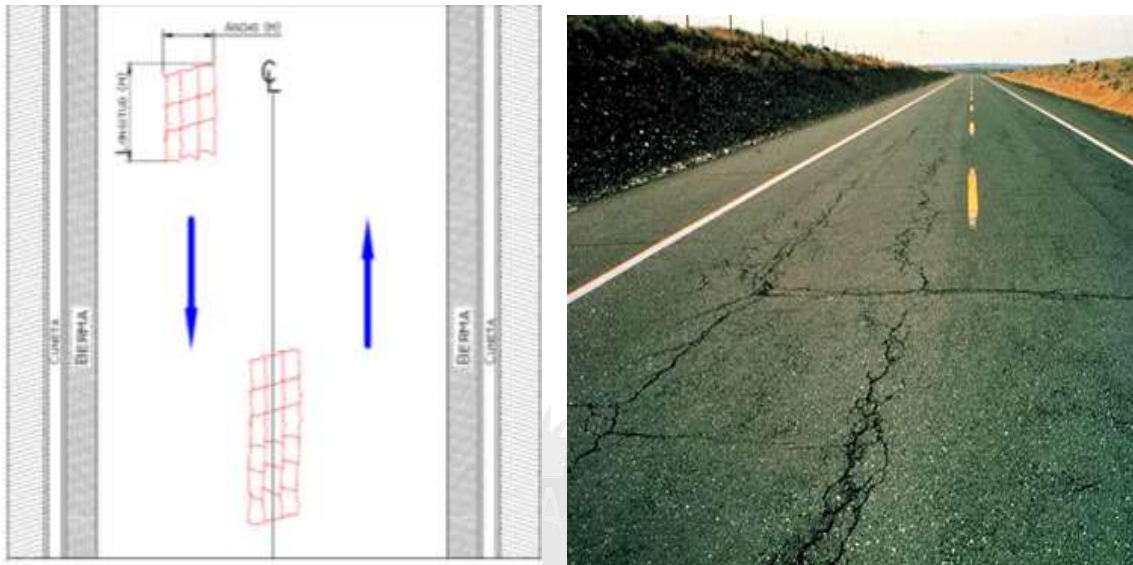
Figura 4.6: Esquema de fisura en bloque. **Fotografía 4.2:** Fisura en bloque.

b.4) Medición: Se mide metros cuadrados de área afectada. Generalmente el nivel de severidad de cada falla deberá medirse y anotarse separadamente. (Vásquez, 2002).

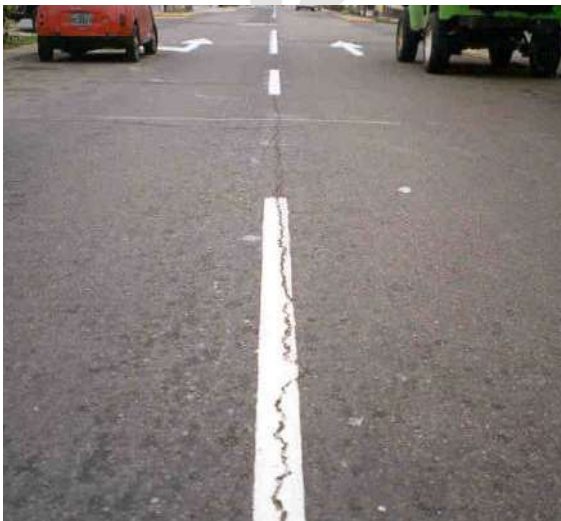
Fotografía 4.4: Fisura longitudinal.

d.4) Medición: Las grietas longitudinales y transversales se miden en metros lineales. (Vásquez, 2002).

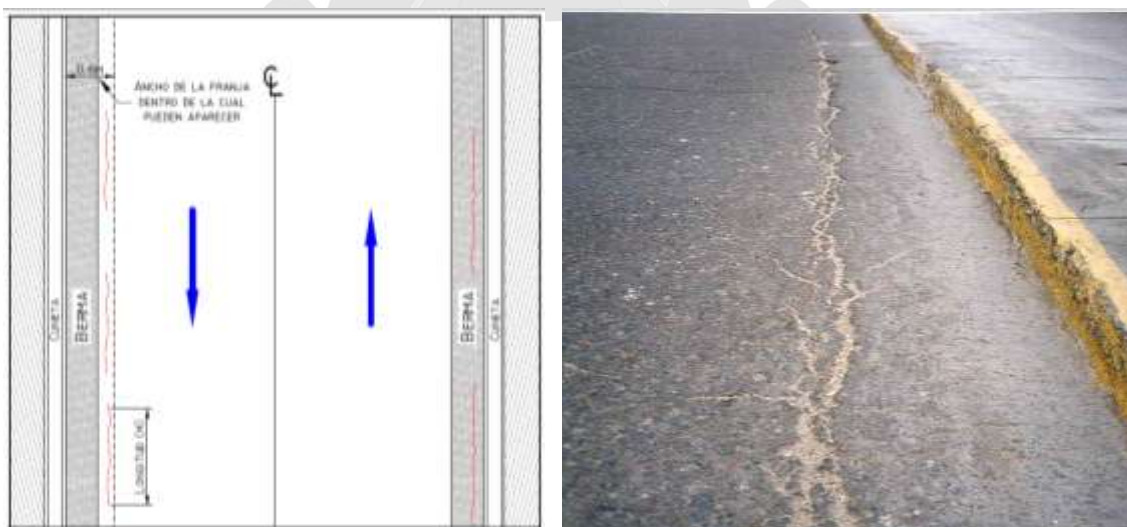
Figura 4.10: Esquema de fisura de borde. **Fotografía 4.6:** Fisura de borde.

e.1) Descripción: Fisuras con tendencia longitudinal a semicircular localizadas cerca del borde de la calzada, se presentan principalmente por la ausencia de berma. (Gutiérrez, 2006).

e.4) Medición: Se mide en metros lineales. (Corros et al., 2009).

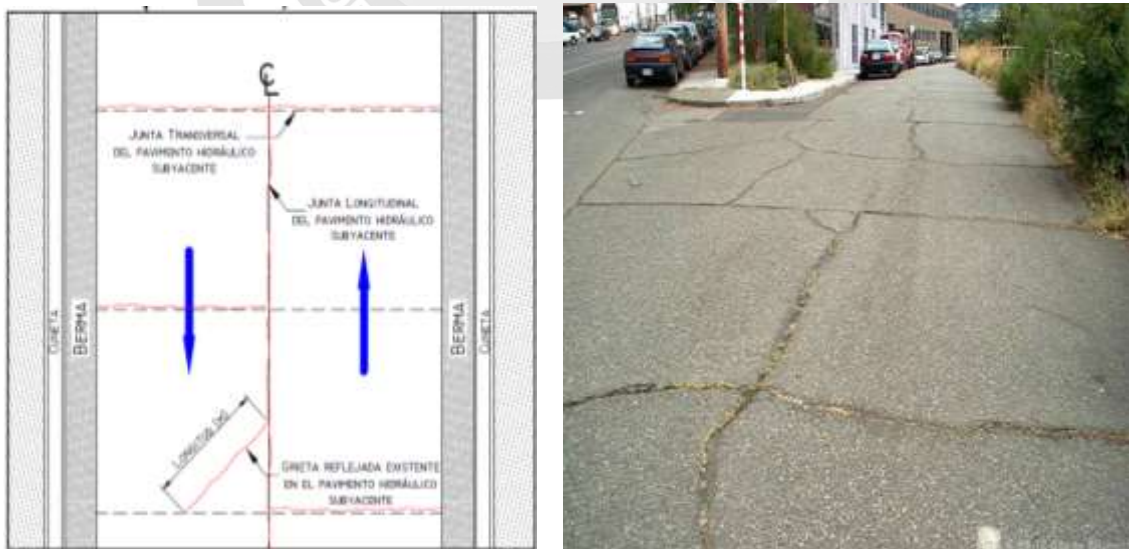
Figura 4.11: F. por reflexión de junta. **Fotografía 4.7:** F. por reflexión de junta.

f.4) Medición: La grieta de reflexión de junta se mide en metros lineales. La longitud y nivel de severidad de cada grieta debe registrarse por separado. (Vásquez, 2002).

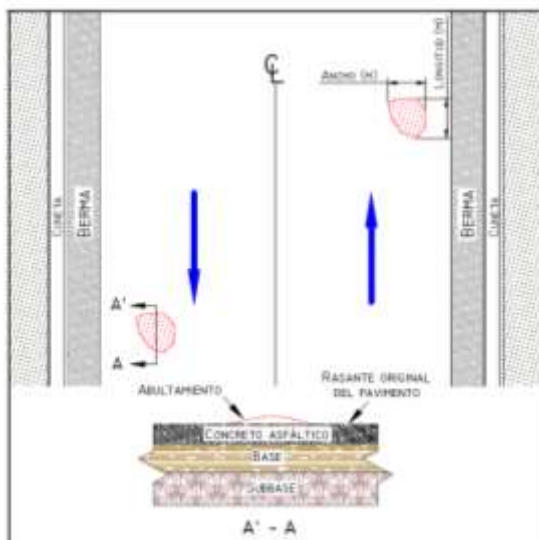
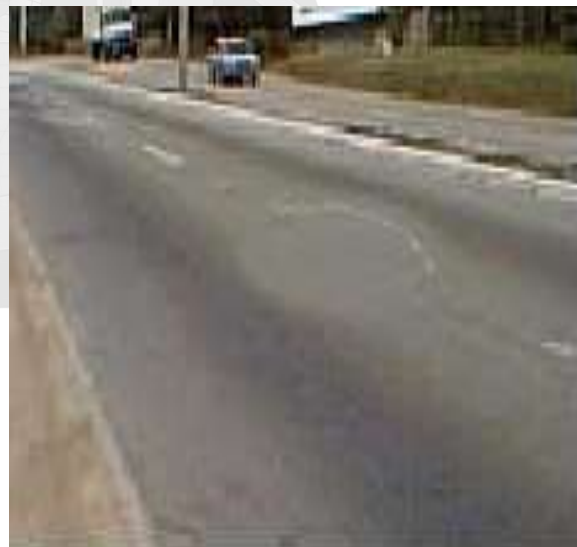
Figura 4.14: Esquema de hinchamiento. **Fotografía 4.10:** Hinchamiento.

c.4) Medición: Los hinchamientos se miden en metros cuadrados de la superficie afectada, registrando separadamente según el nivel de severidad. (Coronado, 2000).

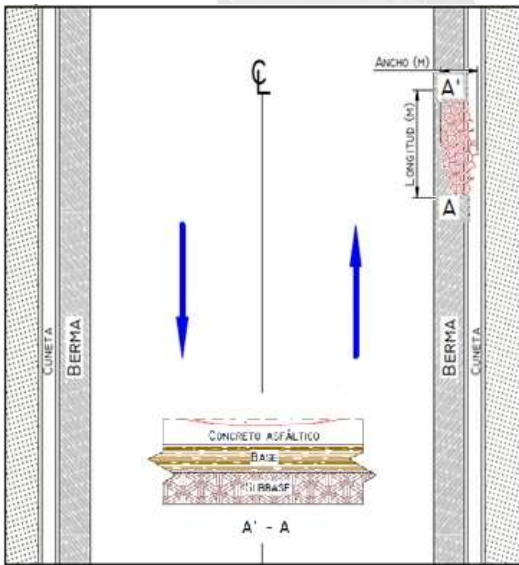
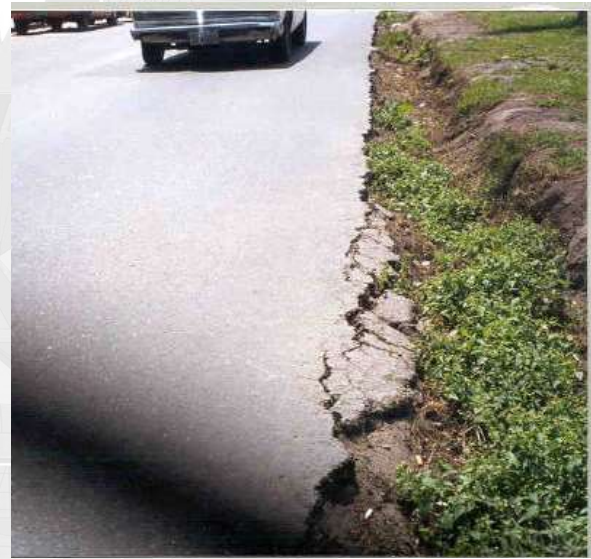
Figura 4.17: Desintegración bordes. **Fotografía 4.13:** Desintegración bordes.

b.4) Medición: Las desintegraciones de bordes se miden en metros cuadrados, totalizados separadamente, de acuerdo a su severidad. (Coronado, 2000).

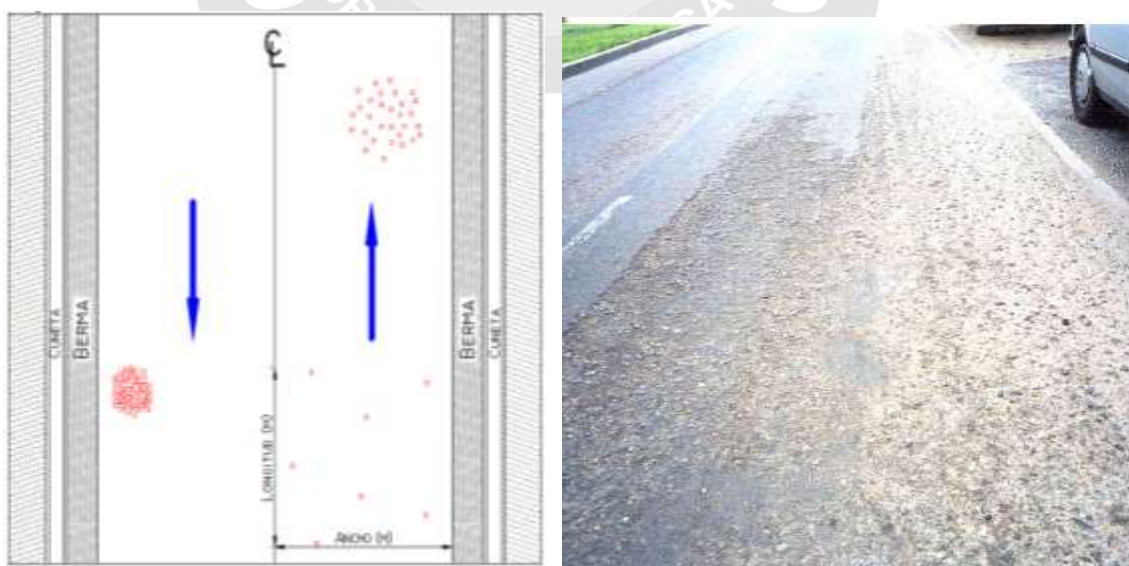
Figura 4.18: Pérdida de agregados. **Fotografía 4.14:** Pérdida de agregados.

c.4) Medición: Se mide el área en metros cuadrados. (Gutiérrez, 2006).

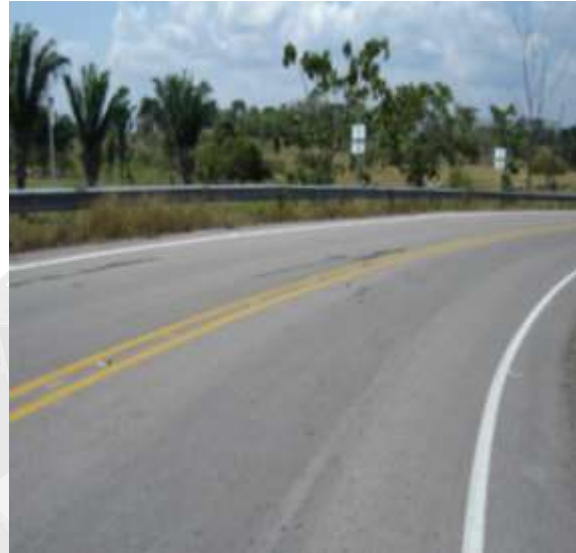
Fotografía 4.15: Desgaste superficial.

a.4) **Medición:** Se miden en metros cuadrados, totalizados separadamente, de acuerdo a su severidad. (Gutiérrez, 2006).

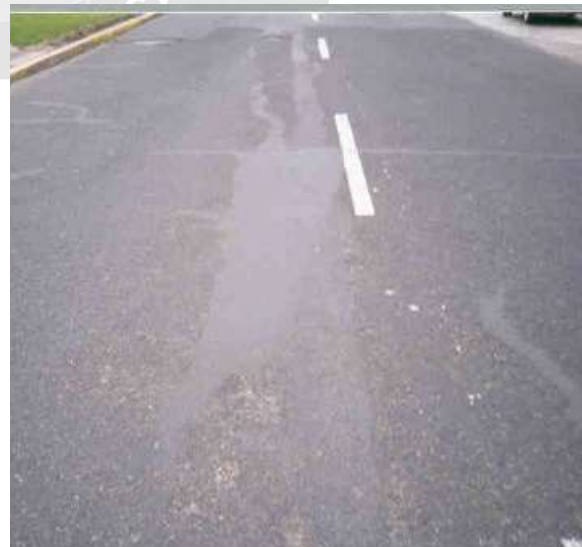
Fotografía 4.16: Exudación de asfalto.

b.4) Medición: Se mide en metros cuadrados de superficie afectada, registrando separadamente ésta según su severidad. (Coronado, 2000).

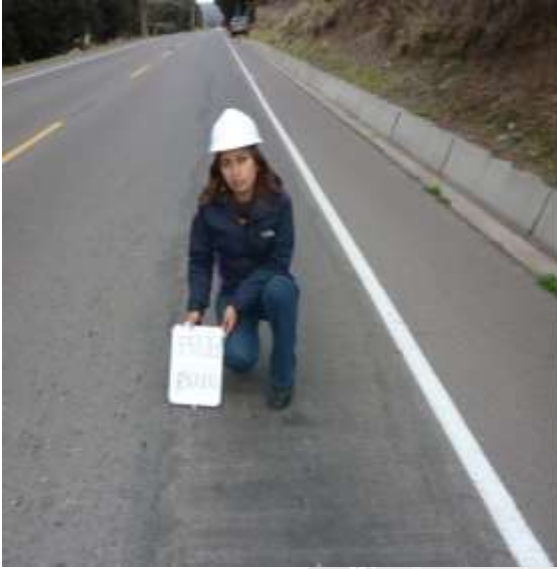
Fotografía 5.11: 186 + 100 km.

Cabe resaltar que para el primer caso la falla se presenta después del mantenimiento producto de un ahuellamiento; produciéndose hinchamiento en la superficie. El nivel de severidad es baja debido a que el ancho de las grietas es menor de 10.0 mm.

La posible causa que puede originar este tipo de falla en las fisuras longitudinales y transversales es: La contracción de la mezcla asfáltica por pérdida de flexibilidad ante cambios importantes de temperatura.

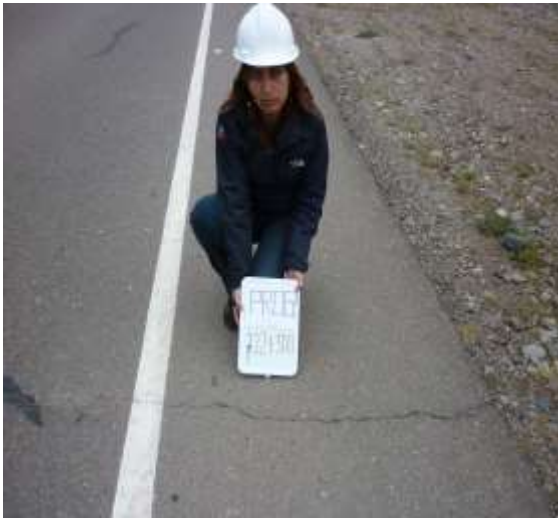
Fotografía 5.14: 222 + 300 km.

b.1) Descripción: Este tipo de falla de fisuras transversales se encuentran en los kilómetros 222 + 300 y 283 + 500; las longitudes afectadas son de 2.00 y 3.50 ml respectivamente.

El nivel de severidad de esta falla es bajo debido a que el ancho de las grietas es menor de 10.0 mm.

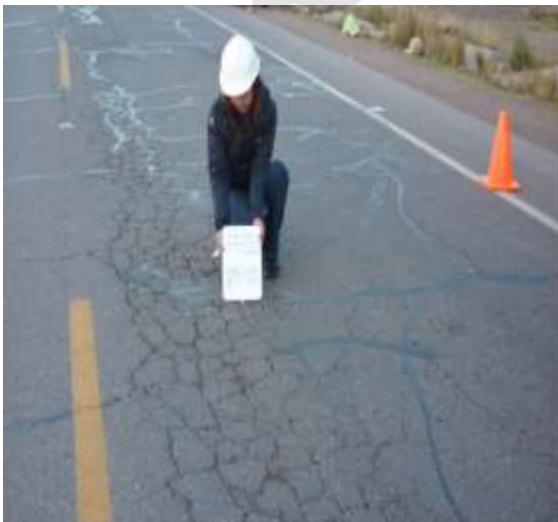
Fotografía 5.16: 294 + 100 km.

c.1) Descripción: Se encuentra en el kilómetro 294 + 100 y 296 + 010; el área afectada es de 4.00 y 1.20 m². El nivel de severidad en el primer caso es medio y en el segundo es alto. En ambos casos se observa afloramiento de finos. Las posibles causas que pueden originar este tipo de falla son: Problemas de drenaje que afectan a los materiales granulares, reparaciones mal ejecutadas e implementación de reparaciones que no corrigen el daño.

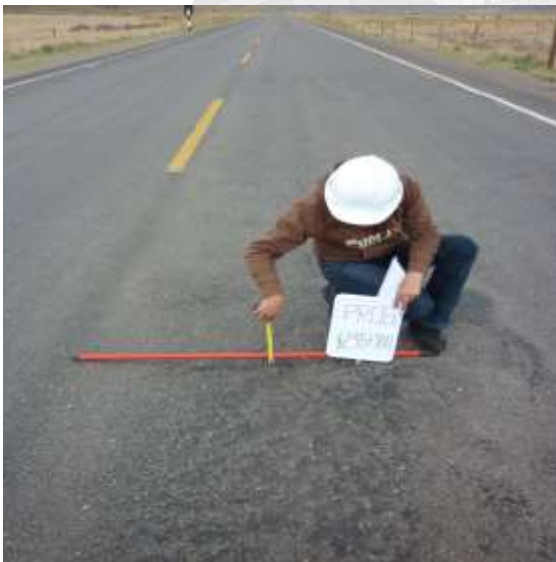
Fotografía 5.18: 1235 + 700 km.

a.1) Descripción: Este tipo de falla se encuentra en los kilómetros 1235 + 700 y 1270 + 100; el área afectada es de 7.20 y 6.00 m² respectivamente.

El nivel de severidad de la falla es medio debido a que la profundidad es de 15.00 y 20.00 mm. Se puede observar que en ambos casos existe pérdida de agregados en la superficie.

Las posibles causas que pueden originar este tipo de falla son: Las repeticiones de las cargas de tránsito (vehículos pesados), técnica de construcción pobre y un bajo control de calidad, estacionamiento inadecuado de vehículos pesados.

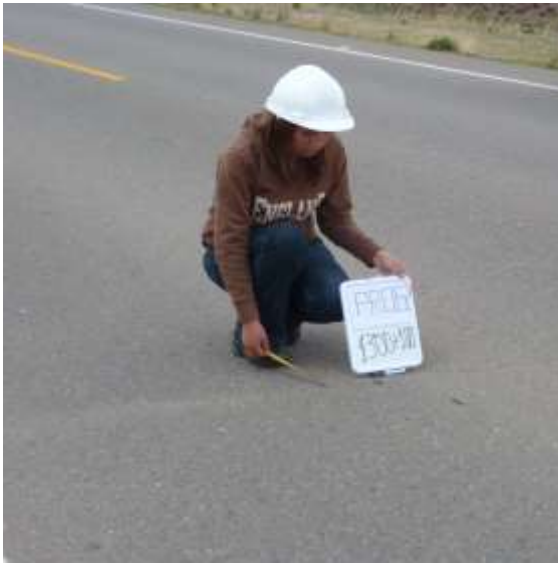
Fotografía 5.24: 1300+100 km.

La posible causa que puede originar este tipo de falla es: La contracción de la mezcla asfáltica por pérdida de flexibilidad, ante la baja temperatura y gradientes térmicos importantes.

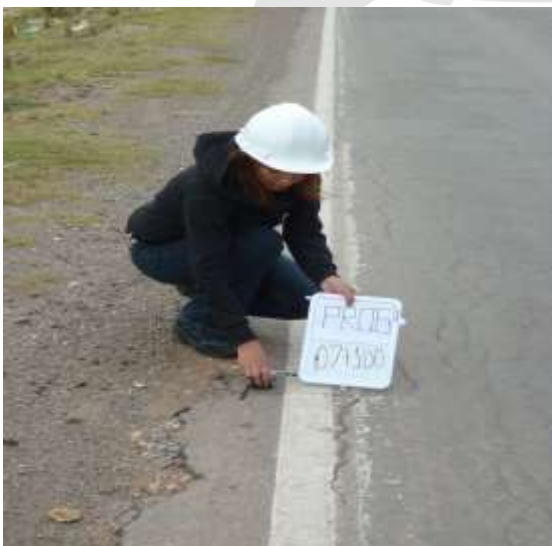
Fotografía 5.26: Borde 07+100 km.

a.1) **Descripción:** Se encuentran en los kilómetros 07 + 100 y 38 + 300; las longitudes de 6.50 y 18.00 ml. El nivel de severidad es bajo en ambos casos. Las posibles causas que pueden originar este tipo de falla son: La falta de soporte lateral y el efecto de las cargas de tránsito.

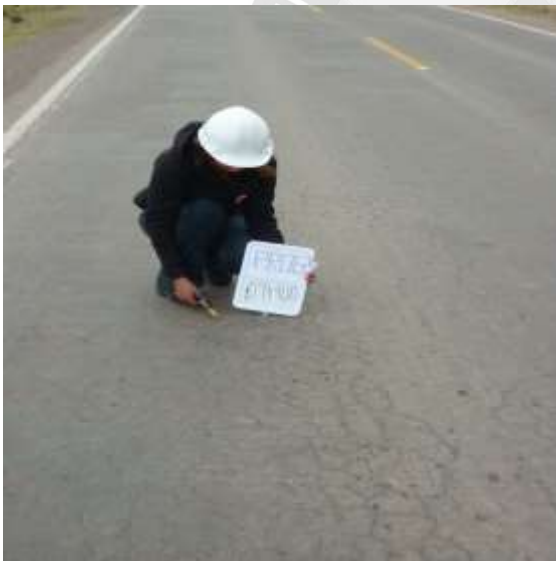
Fotografía 5.28: 09 + 400 km.

b.1) Descripción: Este tipo de falla se encuentra en los kilómetros 09 + 400 y 24 + 700; el área afectada es de 8.00 y 7.20 m² respectivamente. El nivel de severidad es medio debido a que existe proceso de interconexión. Cabe resaltar que en el segundo caso existe mantenimiento de fisuras las cuales reincidieron en dicha falla.

Las posibles causas que pueden originar este tipo de falla son: Implementación de reparaciones que no corrigen el daño y reparaciones mal ejecutadas.

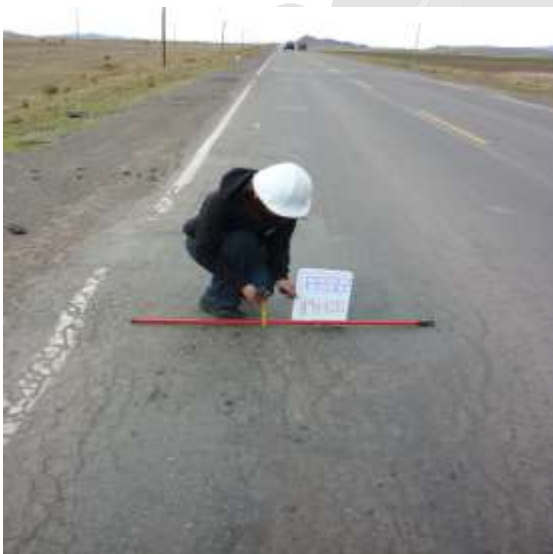
Fotografía 5.31: 19+300 km.

Las posibles causas que pueden originar este tipo de falla son: Las repeticiones de las cargas de tránsito y la falta de apoyo lateral por erosión del hombro.

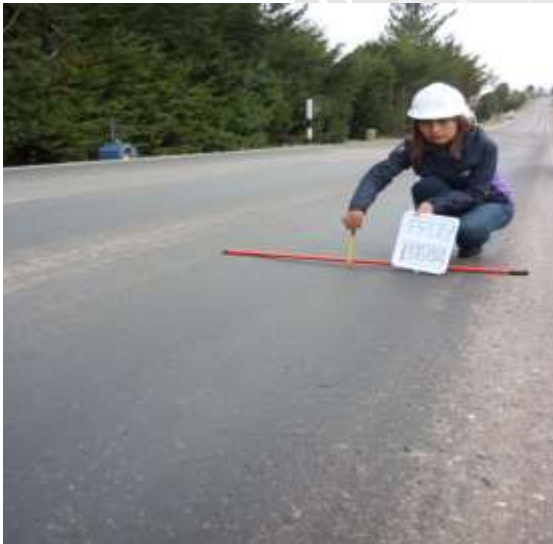
Fotografía 5.36: 1376 + 100 km.

Las posibles causas que pueden originar este tipo de falla son: Las repeticiones de las cargas de tránsito (tráfico intenso), falta de apoyo lateral por erosión del hombro y estacionamiento inadecuado de vehículos pesados.

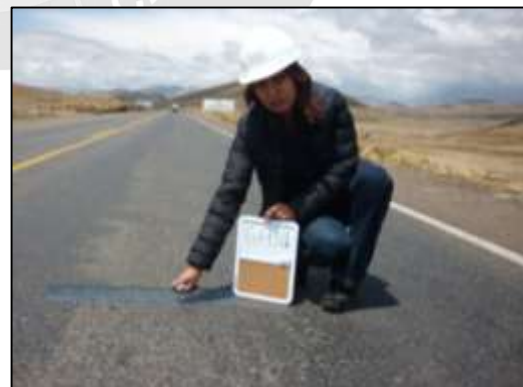
Área Afectada:	6.00 m2
-----------------------	---------

Observaciones: Esta falla se encuentra en el centro la vía a lo largo del tramo con pérdida de agregados en la superficie.

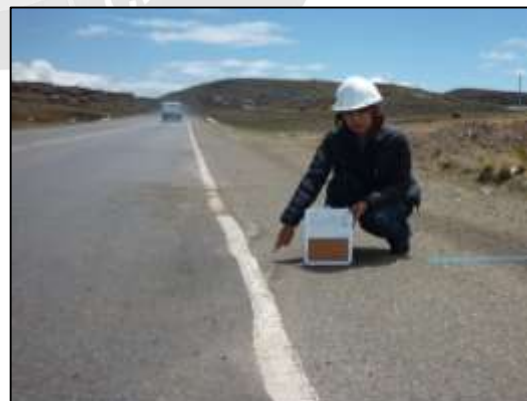
Área Afectada:	6.00 m ²
-----------------------	---------------------

Observaciones: Esta falla se encuentra al borde la vía.

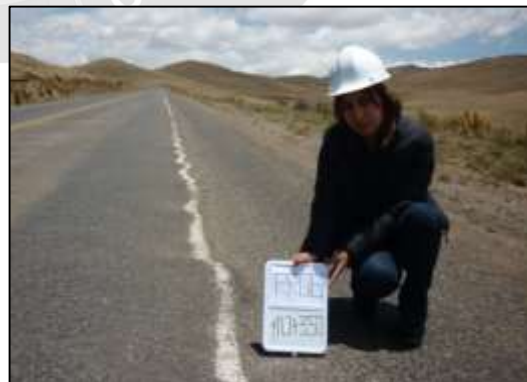
RAZÓN DE LAS CONDICIONES DE MANEJO (*)	
Excelente ()	Suave y placentero
Buena ()	Confortable
Regular (X)	Inconfortable
Mala ()	Irregular
Pésima ()	Peligroso
Área Afectada:	40.00 m2

Observaciones: Esta falla se encuentra al borde la vía.

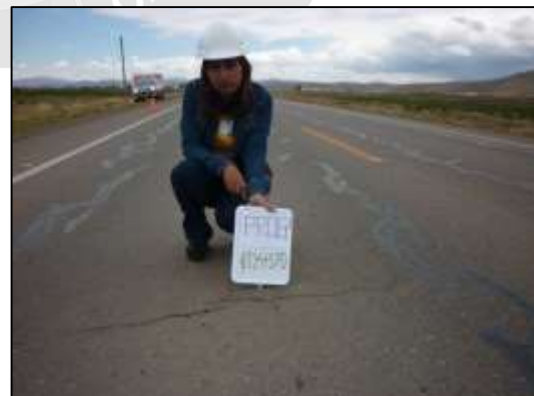
Área Afectada:	1.50 ml
-----------------------	---------

Observaciones: Este tipo de fisuras no tienen mantenimiento en la vía; se puede observar que las fisuras longitudinales tienen mantenimiento a la fecha de evaluación del pavimento.

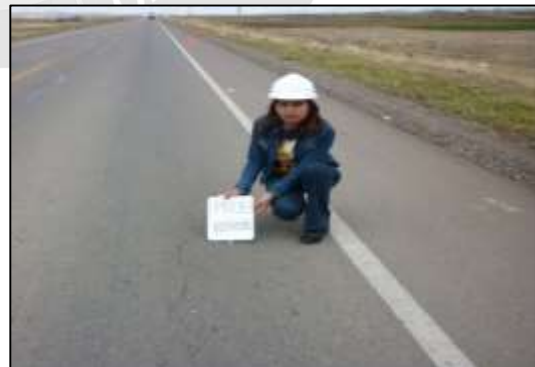
Área Afectada:	2.00 ml
-----------------------	---------

Observaciones: Este tipo de fisuras se encuentran de manera intercalada en el tramo de la vía, a la fecha de evaluación del pavimento se observa que algunas fisuras ya tienen mantenimiento.

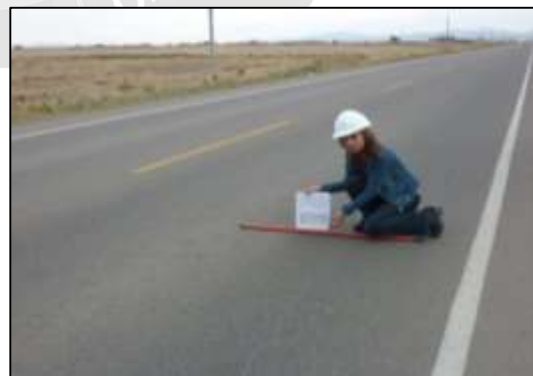
FALLAS EN PAVIMENTOS FLEXIBLES	SEVERIDAD			EXTENSIÓN		
	Baja	Medio	Alto	< 20%	20% - 50%	> 50%
FISURAS Y GRIETAS						
Fisuras piel de cocodrilo						
Fisuras en bloque						
Fisuras en arco						
Fisura longitudinal						
Fisura transversal						
Fisura de borde						
Fisura por reflexión de junta						
DEFORMACIONES SUPERFICIALES DE PAVIMENTOS ASFÁLTICOS						
Ahuellamiento	X			X		
Corrugación						
Hinchamiento						
Hundimiento						
DESINTEGRACIÓN EN LOS PAVIMENTOS ASFÁLTICOS						
Bache						
Desintegración de bordes						
Pérdida de agregado						
DAÑOS SUPERFICIALES						
Desgaste superficial						
Exudación de asfalto						
Surcos						
OTROS DAÑOS EN LOS PAVIMENTOS ASFÁLTICOS						
Separación de la berma						
Afloramiento de finos						
Afloramiento de agua

RAZÓN DE LAS CONDICIONES DE MANEJO (*)	
Excelente ()	Suave y placentero
Buena ()	Confortable
Regular (X)	Inconfortable
Mala ()	Irregular
Pésima ()	Peligroso
Área Afectada:	8.00 m ²

Observaciones: Se puede observar que existen pequeñas fisuras alrededor.

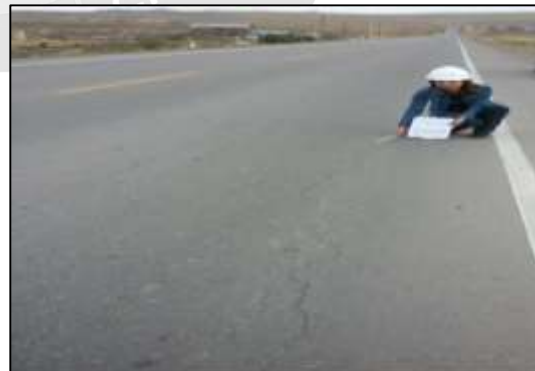
NOMBRE DE LA VÍA: Puno - Juliaca
 LONGITUD DEL TRAMO: 44.00 km
 UBICACIÓN DE FALLA: 1348 + 200 km
 DIRECCIÓN DEL TRÁNSITO: Margen Izquierdo.
 Clase de Vía: Regional (x); Provincial (); Local ().

FALLAS EN PAVIMENTOS FLEXIBLES	SEVERIDAD			EXTENSIÓN		
	Baja	Medio	Alto	< 20%	20% - 50%	> 50%
FISURAS Y GRIETAS						
Fisuras piel de cocodrilo						
Fisuras en bloque						
Fisuras en arco						
Fisura longitudinal	X			X		
Fisura transversal						
Fisura de borde						
Fisura por reflexión de junta						
DEFORMACIONES SUPERFICIALES DE PAVIMENTOS ASFÁLTICOS						
Ahuellamiento						
Corrugación						
Hinchamiento						
Hundimiento						
DESINTEGRACIÓN EN LOS PAVIMENTOS ASFÁLTICOS						
Bache						
Desintegración de bordes						
Pérdida de agregado						
DAÑOS SUPERFICIALES						
Desgaste superficial						
Exudación de asfalto						
Surcos						
OTROS DAÑOS EN LOS PAVIMENTOS ASFÁLTICOS						
Separación de la berma						
Afloramiento de finos						
Afloramiento de agua

Área Afectada:	9.50 ml
-----------------------	---------

Observaciones: Este tipo de fisuras se encuentran cerca del borde de vía.

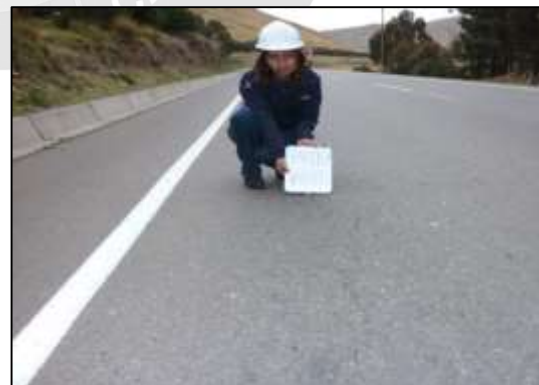
NOMBRE DE LA VÍA: Juliaca – Cabanillas – Arequipa
 LONGITUD DEL TRAMO: 30.00 km (hasta Cabanillas).
 UBICACIÓN DE FALLA: 200 + 500 km
 DIRECCIÓN DEL TRÁNSITO: Margen Izquierdo.
 Clase de Vía: Regional (x); Provincial (); Local ().

FALLAS EN PAVIMENTOS FLEXIBLES	SEVERIDAD			EXTENSIÓN		
	Baja	Medio	Alto	< 20%	20% - 50%	> 50%
FISURAS Y GRIETAS						
Fisuras piel de cocodrilo						
Fisuras en bloque						
Fisuras en arco						
Fisura longitudinal	X			X		
Fisura transversal						
Fisura de borde						
Fisura por reflexión de junta						
DEFORMACIONES SUPERFICIALES DE PAVIMENTOS ASFÁLTICOS						
Ahuellamiento						
Corrugación						
Hinchamiento						
Hundimiento						
DESINTEGRACIÓN EN LOS PAVIMENTOS ASFÁLTICOS						
Bache						
Desintegración de bordes						
Pérdida de agregado						
DAÑOS SUPERFICIALES						
Desgaste superficial						
Exudación de asfalto						
Surcos						
OTROS DAÑOS EN LOS PAVIMENTOS ASFÁLTICOS						
Separación de la berma						
Afloramiento de finos						
Afloramiento de agua

RAZÓN DE LAS CONDICIONES DE MANEJO (*)	
Excelente ()	Suave y placentero
Buena ()	Confortable
Regular (X)	Inconfortable
Mala ()	Irregular
Pésima ()	Peligroso
Área Afectada:	2.50 ml

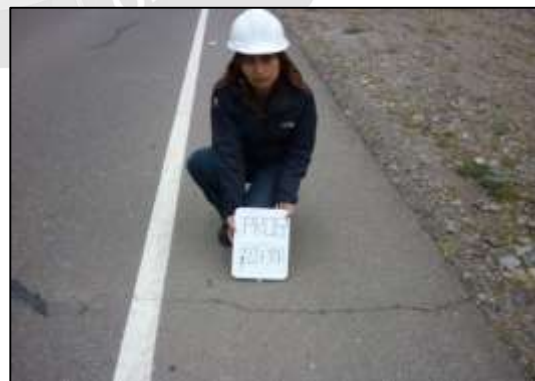
NOMBRE DE LA VÍA: Juliaca – Cabanillas – Arequipa
 LONGITUD DEL TRAMO: 30.00 km (hasta Cabanillas).
 UBICACIÓN DE FALLA: 222 + 300 km
 DIRECCIÓN DEL TRÁNSITO: Margen Derecho.
 Clase de Vía: Regional (x); Provincial (); Local ().

FALLAS EN PAVIMENTOS FLEXIBLES	SEVERIDAD			EXTENSIÓN		
	Baja	Medio	Alto	< 20%	20% - 50%	> 50%
FISURAS Y GRIETAS						
Fisuras piel de cocodrilo						
Fisuras en bloque						
Fisuras en arco						
Fisura longitudinal						
Fisura transversal	X			X		
Fisura de borde						
Fisura por reflexión de junta						
DEFORMACIONES SUPERFICIALES DE PAVIMENTOS ASFÁLTICOS						
Ahuellamiento						
Corrugación						
Hinchamiento						
Hundimiento						
DESINTEGRACIÓN EN LOS PAVIMENTOS ASFÁLTICOS						
Bache						
Desintegración de bordes						
Pérdida de agregado						
DAÑOS SUPERFICIALES						
Desgaste superficial						
Exudación de asfalto						
Surcos						
OTROS DAÑOS EN LOS PAVIMENTOS ASFÁLTICOS						
Separación de la berma						
Afloramiento de finos						
Afloramiento de agua

Área Afectada:	2.00 ml
-----------------------	---------

Observaciones: Se encuentran alrededor mantenimiento de fisuras longitudinales.

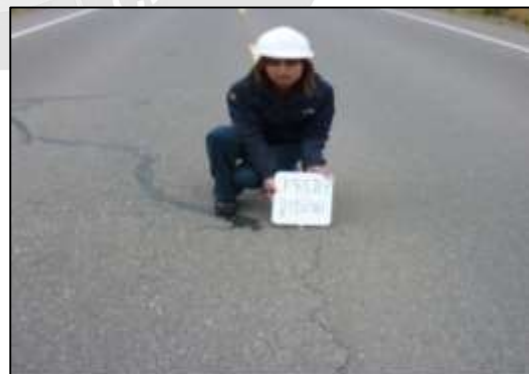
NOMBRE DE LA VÍA: Juliaca – Cabanillas – Arequipa
 LONGITUD DEL TRAMO: 30.00 km (hasta Cabanillas).
 UBICACIÓN DE FALLA: 230 + 700 km
 DIRECCIÓN DEL TRÁNSITO: Margen Derecho.
 Clase de Vía: Regional (x); Provincial (); Local ().

FALLAS EN PAVIMENTOS FLEXIBLES	SEVERIDAD			EXTENSIÓN		
	Baja	Medio	Alto	< 20%	20% - 50%	> 50%
FISURAS Y GRIETAS						
Fisuras piel de cocodrilo						
Fisuras en bloque						
Fisuras en arco						
Fisura longitudinal	X			X		
Fisura transversal						
Fisura de borde						
Fisura por reflexión de junta						
DEFORMACIONES SUPERFICIALES DE PAVIMENTOS ASFÁLTICOS						
Ahuellamiento						
Corrugación						
Hinchamiento						
Hundimiento						
DESINTEGRACIÓN EN LOS PAVIMENTOS ASFÁLTICOS						
Bache						
Desintegración de bordes						
Pérdida de agregado						
DAÑOS SUPERFICIALES						
Desgaste superficial						
Exudación de asfalto						
Surcos						
OTROS DAÑOS EN LOS PAVIMENTOS ASFÁLTICOS						
Separación de la berma						
Afloramiento de finos						
Afloramiento de agua

RAZÓN DE LAS CONDICIONES DE MANEJO (*)	
Excelente ()	Suave y placentero
Buena ()	Confortable
Regular (X)	Inconfortable
Mala ()	Irregular
Pésima ()	Peligroso
Área Afectada:	2.40 ml

Observaciones: Se encuentran alrededor mantenimiento de fisuras longitudinales.

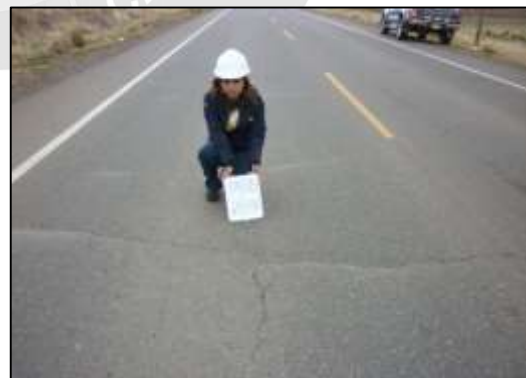
NOMBRE DE LA VÍA: Juliaca – Cabanillas – Arequipa
 LONGITUD DEL TRAMO: 30.00 km (hasta Cabanillas).
 UBICACIÓN DE FALLA: 283 + 500 km
 DIRECCIÓN DEL TRÁNSITO: Margen Derecho.
 Clase de Vía: Regional (x); Provincial (); Local ().

FALLAS EN PAVIMENTOS FLEXIBLES	SEVERIDAD			EXTENSIÓN		
	Baja	Medio	Alto	< 20%	20% - 50%	> 50%
FISURAS Y GRIETAS						
Fisuras piel de cocodrilo						
Fisuras en bloque						
Fisuras en arco						
Fisura longitudinal						
Fisura transversal	X			X		
Fisura de borde						
Fisura por reflexión de junta						
DEFORMACIONES SUPERFICIALES DE PAVIMENTOS ASFÁLTICOS						
Ahuellamiento						
Corrugación						
Hinchamiento						
Hundimiento						
DESINTEGRACIÓN EN LOS PAVIMENTOS ASFÁLTICOS						
Bache						
Desintegración de bordes						
Pérdida de agregado						
DAÑOS SUPERFICIALES						
Desgaste superficial						
Exudación de asfalto						
Surcos						
OTROS DAÑOS EN LOS PAVIMENTOS ASFÁLTICOS						
Separación de la berma						
Afloramiento de finos						
Afloramiento de agua

RAZÓN DE LAS CONDICIONES DE MANEJO (*)	
Excelente ()	Suave y placentero
Buena ()	Confortable
Regular (X)	Inconfortable
Mala ()	Irregular
Pésima ()	Peligroso
Área Afectada:	3.50 ml

Observaciones: Se observa que en esta falla también existe fisura longitudinal.

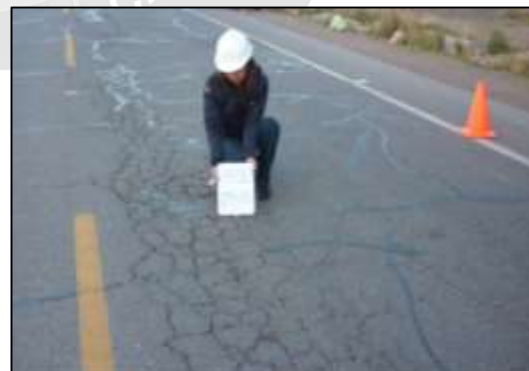
NOMBRE DE LA VÍA: Juliaca – Cabanillas – Arequipa
 LONGITUD DEL TRAMO: 30.00 km (hasta Cabanillas).
 UBICACIÓN DE FALLA: 294 + 100 km
 DIRECCIÓN DEL TRÁNSITO: Margen Izquierdo.
 Clase de Vía: Regional (x); Provincial (); Local ().

FALLAS EN PAVIMENTOS FLEXIBLES	SEVERIDAD			EXTENSIÓN		
	Baja	Medio	Alto	< 20%	20% - 50%	> 50%
FISURAS Y GRIETAS						
Fisuras piel de cocodrilo		X		X		
Fisuras en bloque						
Fisuras en arco						
Fisura longitudinal						
Fisura transversal						
Fisura de borde						
Fisura por reflexión de junta						
DEFORMACIONES SUPERFICIALES DE PAVIMENTOS ASFÁLTICOS						
Ahuellamiento						
Corrugación						
Hinchamiento						
Hundimiento						
DESINTEGRACIÓN EN LOS PAVIMENTOS ASFÁLTICOS						
Bache						
Desintegración de bordes						
Pérdida de agregado						
DAÑOS SUPERFICIALES						
Desgaste superficial						
Exudación de asfalto						
Surcos						
OTROS DAÑOS EN LOS PAVIMENTOS ASFÁLTICOS						
Separación de la berma						
Afloramiento de finos	X					
Afloramiento de agua

Área Afectada:	4.00 m2
-----------------------	---------

Observaciones: Se observa que la vía tuvo mantenimiento en las fisuras longitudinales y transversales. (Área urbana).

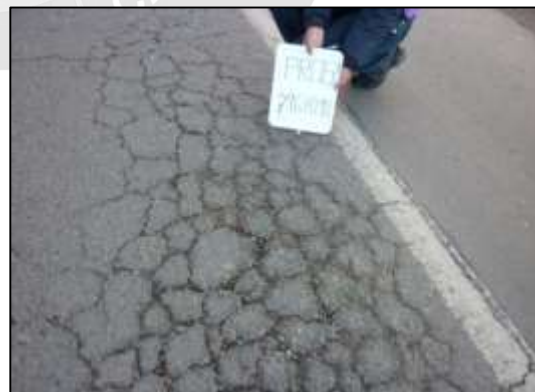
NOMBRE DE LA VÍA: Juliaca – Cabanillas – Arequipa
 LONGITUD DEL TRAMO: 30.00 km (hasta Cabanillas).
 UBICACIÓN DE FALLA: 296 + 010 km
 DIRECCIÓN DEL TRÁNSITO: Margen Derecho.
 Clase de Vía: Regional (x); Provincial (); Local ().

FALLAS EN PAVIMENTOS FLEXIBLES	SEVERIDAD			EXTENSIÓN		
	Baja	Medio	Alto	< 20%	20% - 50%	> 50%
FISURAS Y GRIETAS						
Fisuras piel de cocodrilo			X	X		
Fisuras en bloque						
Fisuras en arco						
Fisura longitudinal						
Fisura transversal						
Fisura de borde						
Fisura por reflexión de junta						
DEFORMACIONES SUPERFICIALES DE PAVIMENTOS ASFÁLTICOS						
Ahuellamiento						
Corrugación						
Hinchamiento						
Hundimiento						
DESINTEGRACIÓN EN LOS PAVIMENTOS ASFÁLTICOS						
Bache						
Desintegración de bordes						
Pérdida de agregado						
DAÑOS SUPERFICIALES						
Desgaste superficial						
Exudación de asfalto						
Surcos						
OTROS DAÑOS EN LOS PAVIMENTOS ASFÁLTICOS						
Separación de la berma						
Afloramiento de finos	X					
Afloramiento de agua

Área Afectada:	1.20 m ²
-----------------------	---------------------

Observaciones: Fisura ubicada en área urbana.

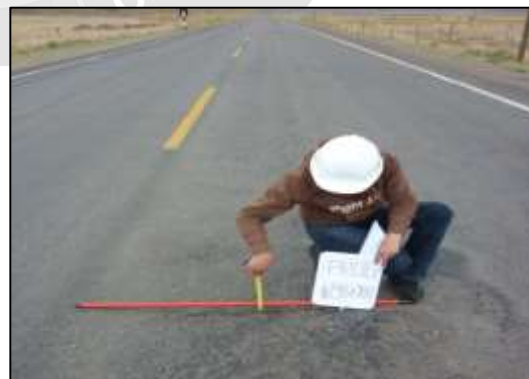
NOMBRE DE LA VÍA: Juliaca – Ayaviri – Cusco
 LONGITUD DEL TRAMO: 96.00 km (hasta Ayaviri).
 UBICACIÓN DE FALLA: 1235 + 700 km
 DIRECCIÓN DEL TRÁNSITO: Margen Izquierdo.
 Clase de Vía: Regional (x); Provincial (); Local ().

FALLAS EN PAVIMENTOS FLEXIBLES	SEVERIDAD			EXTENSIÓN		
	Baja	Medio	Alto	< 20%	20% - 50%	> 50%
FISURAS Y GRIETAS						
Fisuras piel de cocodrilo						
Fisuras en bloque						
Fisuras en arco						
Fisura longitudinal						
Fisura transversal						
Fisura de borde						
Fisura por reflexión de junta						
DEFORMACIONES SUPERFICIALES DE PAVIMENTOS ASFÁLTICOS						
Ahuellamiento		X		X		
Corrugación						
Hinchamiento						
Hundimiento						
DESINTEGRACIÓN EN LOS PAVIMENTOS ASFÁLTICOS						
Bache						
Desintegración de bordes						
Pérdida de agregado						
DAÑOS SUPERFICIALES						
Desgaste superficial						
Exudación de asfalto						
Surcos						
OTROS DAÑOS EN LOS PAVIMENTOS ASFÁLTICOS						
Separación de la berma						
Afloramiento de finos						
Afloramiento de agua

RAZÓN DE LAS CONDICIONES DE MANEJO (*)	
Excelente ()	Suave y placentero
Buena ()	Confortable
Regular (X)	Inconfortable
Mala ()	Irregular
Pésima ()	Peligroso
Área Afectada:	7.20 m2

Observaciones: Se puede observar que existe pérdida de agregados en la superficie.

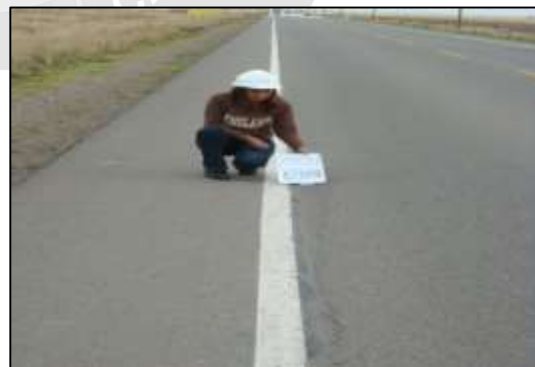
NOMBRE DE LA VÍA: Juliaca – Ayaviri – Cusco
 LONGITUD DEL TRAMO: 96.00 km (hasta Ayaviri).
 UBICACIÓN DE FALLA: 1250 + 000 km
 DIRECCIÓN DEL TRÁNSITO: Margen Derecho.
 Clase de Vía: Regional (x); Provincial (); Local ().

FALLAS EN PAVIMENTOS FLEXIBLES	SEVERIDAD			EXTENSIÓN		
	Baja	Medio	Alto	< 20%	20% - 50%	> 50%
FISURAS Y GRIETAS						
Fisuras piel de cocodrilo						
Fisuras en bloque						
Fisuras en arco						
Fisura longitudinal	X			X		
Fisura transversal						
Fisura de borde						
Fisura por reflexión de junta						
DEFORMACIONES SUPERFICIALES DE PAVIMENTOS ASFÁLTICOS						
Ahuellamiento						
Corrugación						
Hinchamiento						
Hundimiento						
DESINTEGRACIÓN EN LOS PAVIMENTOS ASFÁLTICOS						
Bache						
Desintegración de bordes						
Pérdida de agregado						
DAÑOS SUPERFICIALES						
Desgaste superficial						
Exudación de asfalto						
Surcos						
OTROS DAÑOS EN LOS PAVIMENTOS ASFÁLTICOS						
Separación de la berma						
Afloramiento de finos						
Afloramiento de agua

RAZÓN DE LAS CONDICIONES DE MANEJO (*)	
Excelente ()	Suave y placentero
Buena ()	Confortable
Regular (X)	Inconfortable
Mala ()	Irregular
Pésima ()	Peligroso
Área Afectada:	12.00 ml

Observaciones: Se puede observar que esta falla se encuentra cerca del borde del pavimento.

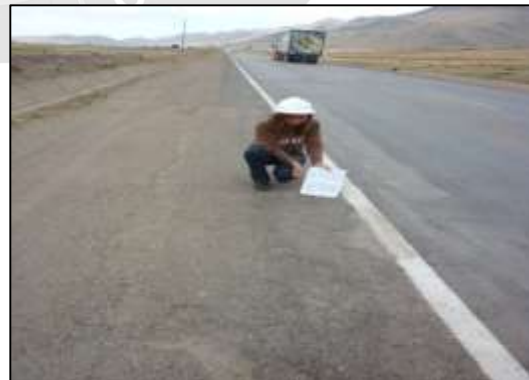
NOMBRE DE LA VÍA: Juliaca – Ayaviri – Cusco
 LONGITUD DEL TRAMO: 96.00 km (hasta Ayaviri).
 UBICACIÓN DE FALLA: 1290 + 100 km
 DIRECCIÓN DEL TRÁNSITO: Margen Izquierdo.
 Clase de Vía: Regional (x); Provincial (); Local ().

FALLAS EN PAVIMENTOS FLEXIBLES	SEVERIDAD			EXTENSIÓN		
	Baja	Medio	Alto	< 20%	20% - 50%	> 50%
FISURAS Y GRIETAS						
Fisuras piel de cocodrilo						
Fisuras en bloque						
Fisuras en arco						
Fisura longitudinal						
Fisura transversal						
Fisura de borde						
Fisura por reflexión de junta						
DEFORMACIONES SUPERFICIALES DE PAVIMENTOS ASFÁLTICOS						
Ahuellamiento						
Corrugación	X			X		
Hinchamiento						
Hundimiento						
DESINTEGRACIÓN EN LOS PAVIMENTOS ASFÁLTICOS						
Bache						
Desintegración de bordes						
Pérdida de agregado						
DAÑOS SUPERFICIALES						
Desgaste superficial						
Exudación de asfalto						
Surcos						
OTROS DAÑOS EN LOS PAVIMENTOS ASFÁLTICOS						
Separación de la berma						
Afloramiento de finos						
Afloramiento de agua

RAZÓN DE LAS CONDICIONES DE MANEJO (*)	
Excelente ()	Suave y placentero
Buena ()	Confortable
Regular (X)	Inconfortable
Mala ()	Irregular
Pésima ()	Peligroso
Área Afectada:	4.00 m2

Observaciones: Se puede observar que existe afloramiento de finos en la superficie.

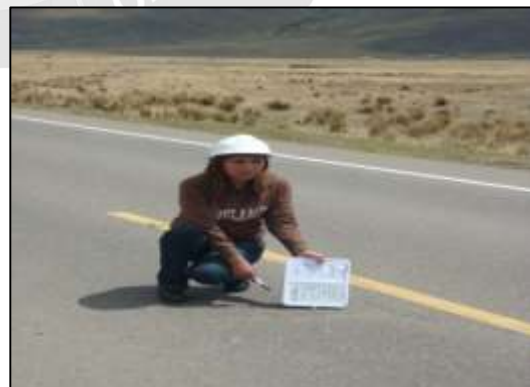
NOMBRE DE LA VÍA: Juliaca – Ayaviri – Cusco
 LONGITUD DEL TRAMO: 96.00 km (hasta Ayaviri).
 UBICACIÓN DE FALLA: 1297 + 000 km
 DIRECCIÓN DEL TRÁNSITO: Margen Izquierdo.
 Clase de Vía: Regional (x); Provincial (); Local ().

FALLAS EN PAVIMENTOS FLEXIBLES	SEVERIDAD			EXTENSIÓN		
	Baja	Medio	Alto	< 20%	20% - 50%	> 50%
FISURAS Y GRIETAS						
Fisuras piel de cocodrilo	X			X		
Fisuras en bloque						
Fisuras en arco						
Fisura longitudinal						
Fisura transversal						
Fisura de borde						
Fisura por reflexión de junta						
DEFORMACIONES SUPERFICIALES DE PAVIMENTOS ASFÁLTICOS						
Ahuellamiento						
Corrugación						
Hinchamiento						
Hundimiento						
DESINTEGRACIÓN EN LOS PAVIMENTOS ASFÁLTICOS						
Bache						
Desintegración de bordes						
Pérdida de agregado						
DAÑOS SUPERFICIALES						
Desgaste superficial						
Exudación de asfalto						
Surcos						
OTROS DAÑOS EN LOS PAVIMENTOS ASFÁLTICOS						
Separación de la berma						
Afloramiento de finos						
Afloramiento de agua

RAZÓN DE LAS CONDICIONES DE MANEJO (*)	
Excelente ()	Suave y placentero
Buena ()	Confortable
Regular (X)	Inconfortable
Mala ()	Irregular
Pésima ()	Peligroso
Área Afectada:	1.05 m2

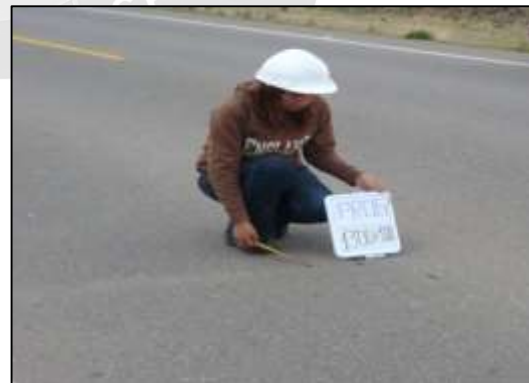
NOMBRE DE LA VÍA: Juliaca – Ayaviri – Cusco
 LONGITUD DEL TRAMO: 96.00 km (hasta Ayaviri).
 UBICACIÓN DE FALLA: 1300 + 100 km
 DIRECCIÓN DEL TRÁNSITO: Margen Derecho.
 Clase de Vía: Regional (x); Provincial (); Local ().

FALLAS EN PAVIMENTOS FLEXIBLES	SEVERIDAD			EXTENSIÓN		
	Baja	Medio	Alto	< 20%	20% - 50%	> 50%
FISURAS Y GRIETAS						
Fisuras piel de cocodrilo						
Fisuras en bloque						
Fisuras en arco						
Fisura longitudinal						
Fisura transversal	X			X		
Fisura de borde						
Fisura por reflexión de junta						
DEFORMACIONES SUPERFICIALES DE PAVIMENTOS ASFÁLTICOS						
Ahuellamiento						
Corrugación						
Hinchamiento						
Hundimiento						
DESINTEGRACIÓN EN LOS PAVIMENTOS ASFÁLTICOS						
Bache						
Desintegración de bordes						
Pérdida de agregado						
DAÑOS SUPERFICIALES						
Desgaste superficial						
Exudación de asfalto						
Surcos						
OTROS DAÑOS EN LOS PAVIMENTOS ASFÁLTICOS						
Separación de la berma						
Afloramiento de finos						
Afloramiento de agua

RAZÓN DE LAS CONDICIONES DE MANEJO (*)	
Excelente ()	Suave y placentero
Buena ()	Confortable
Regular (X)	Inconfortable
Mala ()	Irregular
Pésima ()	Peligroso
Área Afectada:	3.10 ml

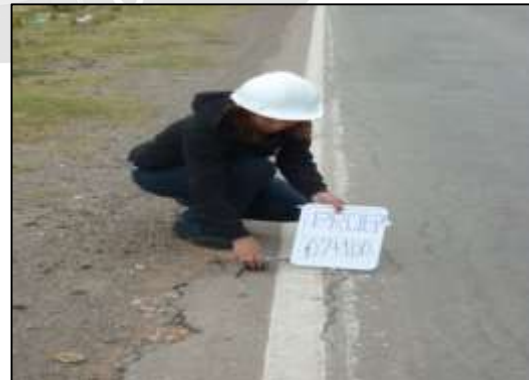
NOMBRE DE LA VÍA: Juliaca – Huancané
 LONGITUD DEL TRAMO: 56.00 km
 UBICACIÓN DE FALLA: 07 + 100 km
 DIRECCIÓN DEL TRÁNSITO: Margen Derecho.
 Clase de Vía: Regional (); Provincial (x); Local ().

FALLAS EN PAVIMENTOS FLEXIBLES	SEVERIDAD			EXTENSIÓN		
	Baja	Medio	Alto	< 20%	20% - 50%	> 50%
FISURAS Y GRIETAS						
Fisuras piel de cocodrilo						
Fisuras en bloque						
Fisuras en arco						
Fisura longitudinal						
Fisura transversal						
Fisura de borde	X			X		
Fisura por reflexión de junta						
DEFORMACIONES SUPERFICIALES DE PAVIMENTOS ASFÁLTICOS						
Ahuellamiento						
Corrugación						
Hinchamiento						
Hundimiento						
DESINTEGRACIÓN EN LOS PAVIMENTOS ASFÁLTICOS						
Bache						
Desintegración de bordes						
Pérdida de agregado						
DAÑOS SUPERFICIALES						
Desgaste superficial						
Exudación de asfalto						
Surcos						
OTROS DAÑOS EN LOS PAVIMENTOS ASFÁLTICOS						
Separación de la berma						
Afloramiento de finos						
Afloramiento de agua

RAZÓN DE LAS CONDICIONES DE MANEJO (*)	
Excelente ()	Suave y placentero
Buena ()	Confortable
Regular (X)	Inconfortable
Mala ()	Irregular
Pésima ()	Peligroso
Área Afectada:	6.50 ml

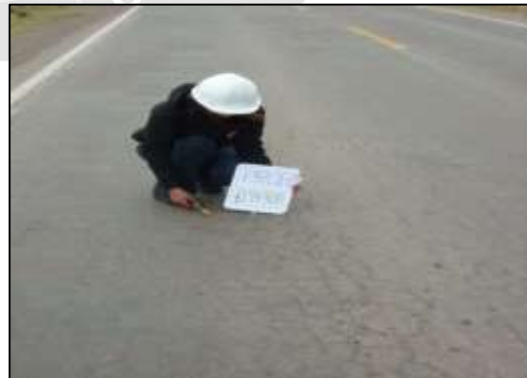
NOMBRE DE LA VÍA: Juliaca – Huancané
 LONGITUD DEL TRAMO: 56.00 km
 UBICACIÓN DE FALLA: 09 + 400 km
 DIRECCIÓN DEL TRÁNSITO: Margen Derecho.
 Clase de Vía: Regional (); Provincial (x); Local ().

FALLAS EN PAVIMENTOS FLEXIBLES	SEVERIDAD			EXTENSIÓN		
	Baja	Medio	Alto	< 20%	20% - 50%	> 50%
FISURAS Y GRIETAS						
Fisuras piel de cocodrilo		X			X	
Fisuras en bloque						
Fisuras en arco						
Fisura longitudinal						
Fisura transversal						
Fisura de borde						
Fisura por reflexión de junta						
DEFORMACIONES SUPERFICIALES DE PAVIMENTOS ASFÁLTICOS						
Ahuellamiento						
Corrugación						
Hinchamiento						
Hundimiento						
DESINTEGRACIÓN EN LOS PAVIMENTOS ASFÁLTICOS						
Bache						
Desintegración de bordes						
Pérdida de agregado						
DAÑOS SUPERFICIALES						
Desgaste superficial						
Exudación de asfalto						
Surcos						
OTROS DAÑOS EN LOS PAVIMENTOS ASFÁLTICOS						
Separación de la berma						
Afloramiento de finos						
Afloramiento de agua

RAZÓN DE LAS CONDICIONES DE MANEJO (*)	
Excelente ()	Suave y placentero
Buena ()	Confortable
Regular (X)	Inconfortable
Mala ()	Irregular
Pésima ()	Peligroso
Área Afectada:	8.00 m2

Observaciones: Se considera dicha extensión debido a que dicha falla se encuentra en varios tramos de vía.

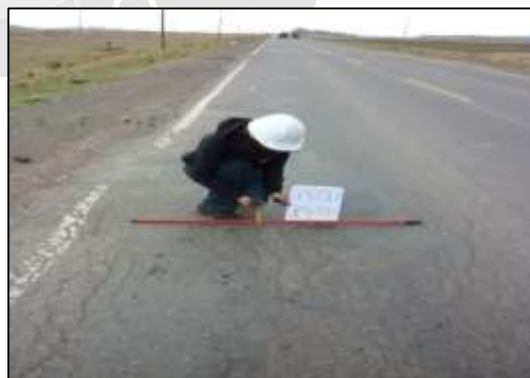
NOMBRE DE LA VÍA: Juliaca – Huancané
 LONGITUD DEL TRAMO: 56.00 km
 UBICACIÓN DE FALLA: 19 + 300 km
 DIRECCIÓN DEL TRÁNSITO: Margen Derecho.
 Clase de Vía: Regional (); Provincial (x); Local ().

FALLAS EN PAVIMENTOS FLEXIBLES	SEVERIDAD			EXTENSIÓN		
	Baja	Medio	Alto	< 20%	20% - 50%	> 50%
FISURAS Y GRIETAS						
Fisuras piel de cocodrilo						
Fisuras en bloque						
Fisuras en arco						
Fisura longitudinal						
Fisura transversal						
Fisura de borde						
Fisura por reflexión de junta						
DEFORMACIONES SUPERFICIALES DE PAVIMENTOS ASFÁLTICOS						
Ahuellamiento		X		X		
Corrugación						
Hinchamiento						
Hundimiento						
DESINTEGRACIÓN EN LOS PAVIMENTOS ASFÁLTICOS						
Bache						
Desintegración de bordes						
Pérdida de agregado						
DAÑOS SUPERFICIALES						
Desgaste superficial						
Exudación de asfalto						
Surcos						
OTROS DAÑOS EN LOS PAVIMENTOS ASFÁLTICOS						
Separación de la berma						
Afloramiento de finos						
Afloramiento de agua

Área Afectada:	9.00 m2
-----------------------	---------

Observaciones: Se puede observar que existen fisuras de piel de cocodrilo.

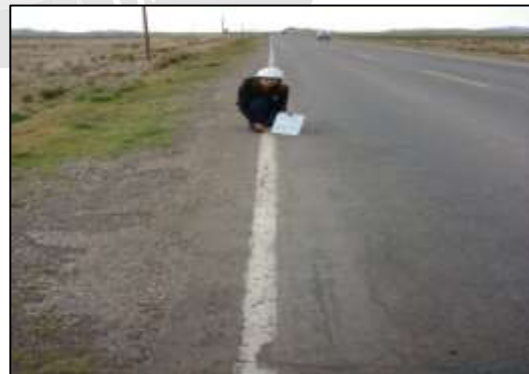
RAZÓN DE LAS CONDICIONES DE MANEJO (*)	
Excelente ()	Suave y placentero
Buena ()	Confortable
Regular (X)	Inconfortable
Mala ()	Irregular
Pésima ()	Peligroso

Área Afectada:	18.00 ml
-----------------------	----------

Observaciones: Se puede observar que alrededor de la falla existen pequeñas fisuras longitudinales.

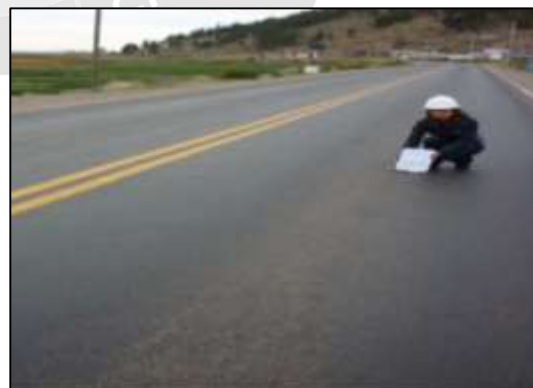
FALLAS EN PAVIMENTOS FLEXIBLES	SEVERIDAD			EXTENSIÓN		
	Baja	Medio	Alto	< 20%	20% - 50%	> 50%
FISURAS Y GRIETAS						
Fisuras piel de cocodrilo						
Fisuras en bloque						
Fisuras en arco						
Fisura longitudinal						
Fisura transversal						
Fisura de borde						
Fisura por reflexión de junta						
DEFORMACIONES SUPERFICIALES DE PAVIMENTOS ASFÁLTICOS						
Ahuellamiento						
Corrugación						
Hinchamiento						
Hundimiento						
DESINTEGRACIÓN EN LOS PAVIMENTOS ASFÁLTICOS						
Bache						
Desintegración de bordes						
Pérdida de agregado						
DAÑOS SUPERFICIALES						
Desgaste superficial	X				X	
Exudación de asfalto						
Surcos						
OTROS DAÑOS EN LOS PAVIMENTOS ASFÁLTICOS						
Separación de la berma						
Afloramiento de finos						
Afloramiento de agua

RAZÓN DE LAS CONDICIONES DE MANEJO (*)	
Excelente ()	Suave y placentero
Buena ()	Confortable
Regular (X)	Inconfortable
Mala ()	Irregular
Pésima ()	Peligroso
Área Afectada:	60.00 m2

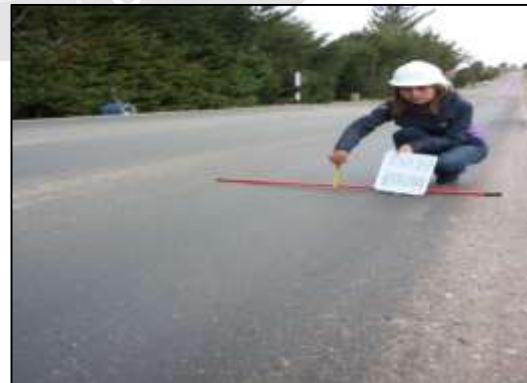
FALLAS EN PAVIMENTOS FLEXIBLES	SEVERIDAD			EXTENSIÓN		
	Baja	Medio	Alto	< 20%	20% - 50%	> 50%
FISURAS Y GRIETAS						
Fisuras piel de cocodrilo						
Fisuras en bloque						
Fisuras en arco						
Fisura longitudinal						
Fisura transversal						
Fisura de borde						
Fisura por reflexión de junta						
DEFORMACIONES SUPERFICIALES DE PAVIMENTOS ASFÁLTICOS						
Ahuellamiento		X		X		
Corrugación						
Hinchamiento						
Hundimiento						
DESINTEGRACIÓN EN LOS PAVIMENTOS ASFÁLTICOS						
Bache						
Desintegración de bordes						
Pérdida de agregado						
DAÑOS SUPERFICIALES						
Desgaste superficial						
Exudación de asfalto						
Surcos						
OTROS DAÑOS EN LOS PAVIMENTOS ASFÁLTICOS						
Separación de la berma						
Afloramiento de finos						
Afloramiento de agua

RAZÓN DE LAS CONDICIONES DE MANEJO (*)	
Excelente ()	Suave y placentero
Buena ()	Confortable
Regular (X)	Inconfortable
Mala ()	Irregular
Pésima ()	Peligroso
Área Afectada:	12.00 m2

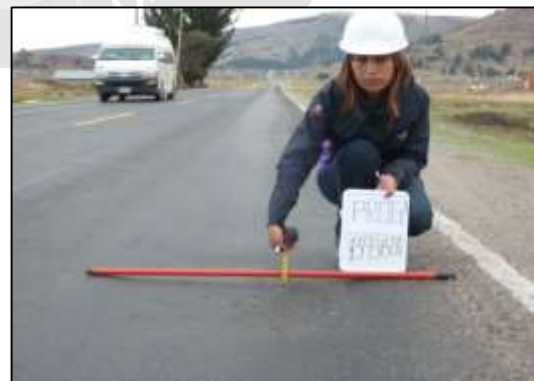
FALLAS EN PAVIMENTOS FLEXIBLES	SEVERIDAD			EXTENSIÓN		
	Baja	Medio	Alto	< 20%	20% - 50%	> 50%
FISURAS Y GRIETAS						
Fisuras piel de cocodrilo						
Fisuras en bloque						
Fisuras en arco						
Fisura longitudinal						
Fisura transversal						
Fisura de borde						
Fisura por reflexión de junta						
DEFORMACIONES SUPERFICIALES DE PAVIMENTOS ASFÁLTICOS						
Ahuellamiento		X		X		
Corrugación						
Hinchamiento						
Hundimiento						
DESINTEGRACIÓN EN LOS PAVIMENTOS ASFÁLTICOS						
Bache						
Desintegración de bordes						
Pérdida de agregado						
DAÑOS SUPERFICIALES						
Desgaste superficial						
Exudación de asfalto						
Surcos						
OTROS DAÑOS EN LOS PAVIMENTOS ASFÁLTICOS						
Separación de la berma						
Afloramiento de finos						
Afloramiento de agua

RAZÓN DE LAS CONDICIONES DE MANEJO (*)	
Excelente ()	Suave y placentero
Buena ()	Confortable
Regular (X)	Inconfortable
Mala ()	Irregular
Pésima ()	Peligroso
Área Afectada:	16.00 m2

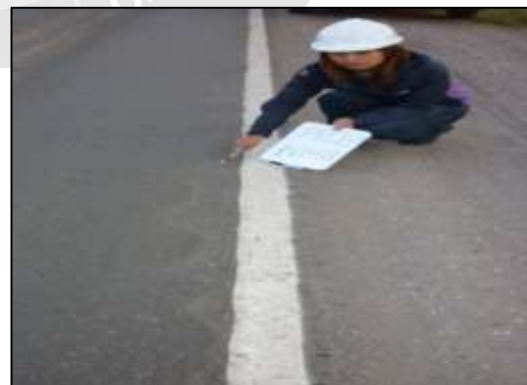
FALLAS EN PAVIMENTOS FLEXIBLES	SEVERIDAD			EXTENSIÓN		
	Baja	Medio	Alto	< 20%	20% - 50%	> 50%
FISURAS Y GRIETAS						
Fisuras piel de cocodrilo						
Fisuras en bloque						
Fisuras en arco						
Fisura longitudinal						
Fisura transversal						
Fisura de borde						
Fisura por reflexión de junta						
DEFORMACIONES SUPERFICIALES DE PAVIMENTOS ASFÁLTICOS						
Ahuellamiento						
Corrugación	X			X		
Hinchamiento						
Hundimiento						
DESINTEGRACIÓN EN LOS PAVIMENTOS ASFÁLTICOS						
Bache						
Desintegración de bordes						
Pérdida de agregado						
DAÑOS SUPERFICIALES						
Desgaste superficial						
Exudación de asfalto						
Surcos						
OTROS DAÑOS EN LOS PAVIMENTOS ASFÁLTICOS						
Separación de la berma						
Afloramiento de finos						
Afloramiento de agua

RAZÓN DE LAS CONDICIONES DE MANEJO (*)	
Excelente ()	Suave y placentero
Buena ()	Confortable
Regular (X)	Inconfortable
Mala ()	Irregular
Pésima ()	Peligroso
Área Afectada:	8.00 m2
