Praktijknetwerk SumWing Zuid

Ir. B. van Marlen en Ch. van den Berghe

Rapport C125/13

IMARES Wageningen UR

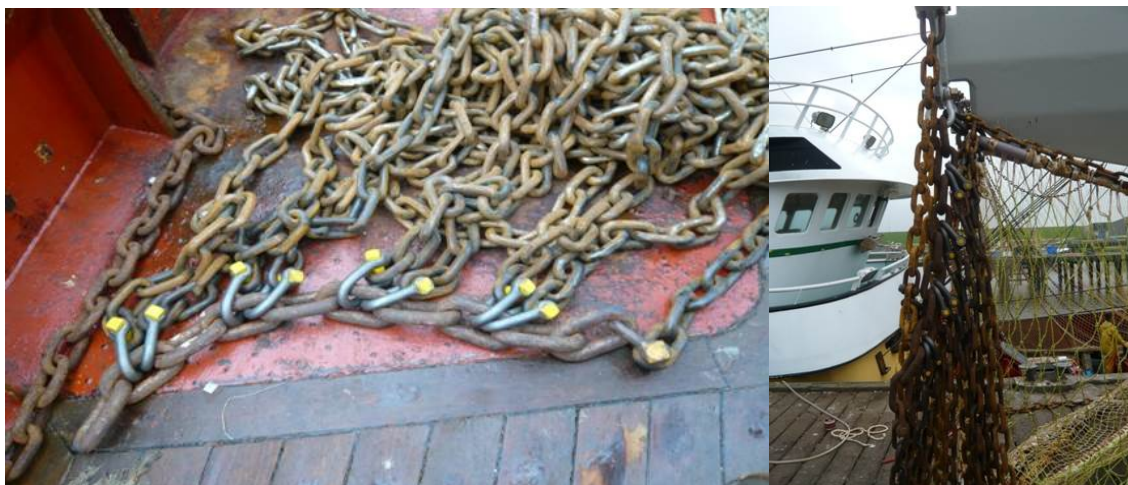
De wekkers waren aan een korte ketting van 10 schalmen gehangen met op één schalm twee wekkers, hier ondervond men veel slijtage aan de één van de sluitingen. De optuiging werd daarom veranderd in een kort stuk van 10 schalmen aan iedere kant, waaraan 3 wekkers werden bevestigd en een lang stuk van 20 schalmen met 6 wekkers. De spruit in het midden aan de taster (neus) werd 'dun ingehangen' en daarna voorzien van 2 extra schalmen.

Figuur 4. Oude ophanging van de wekkers (links) en breidel aan de onderpees (rechts)

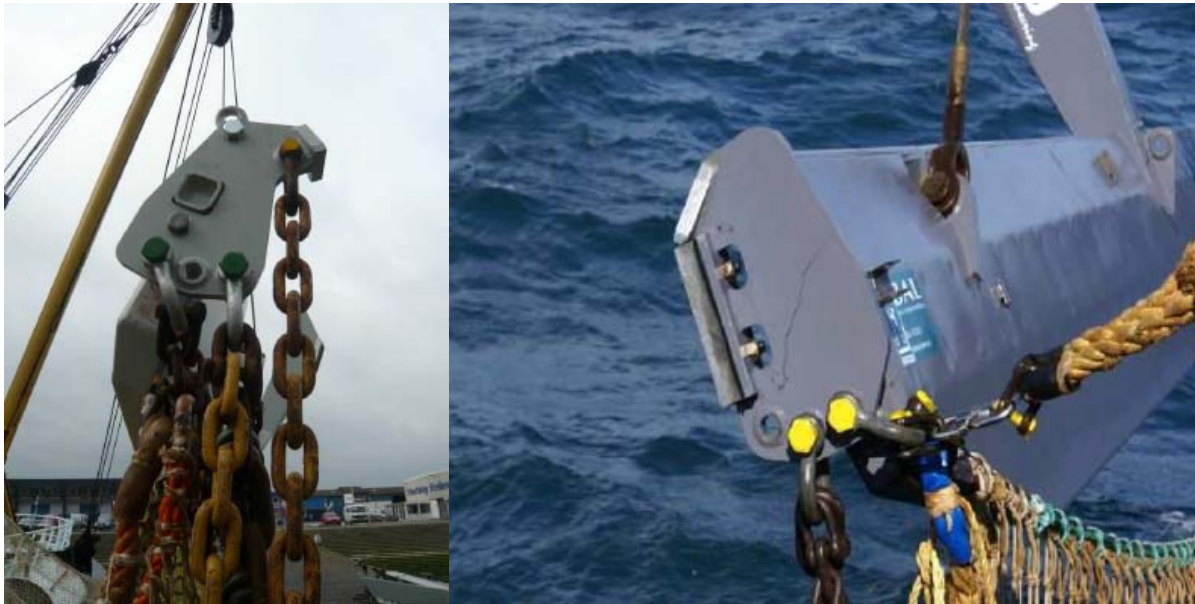
Figuur 5. Verbeterde koppen van de wing, links oude kop, rechts nieuwe kop.

- Een langere bovenpees (aan beide kanten ca. 0.2 m extra). De pees moet in een bocht hangen anders komt hij aan de achterkant tegen de wing. De bovenpees zit aan de stuurboordkant (SB) aan een ketting en aan de bakboordkant (BB) aan een staaldraad met aan het einde en in het midden schalmen om hem op te hangen tegen de boom.
- Kettingen om wekkers aan te hangen, omdat de sloffen ontbreken,
- Een breidel aan de onderpees, voor het aan de grond houden ervan,
- De middentui op maat gemaakt.
- De kop van de wing vernieuwd, zodat de onderpees er niet meer onderloopt.

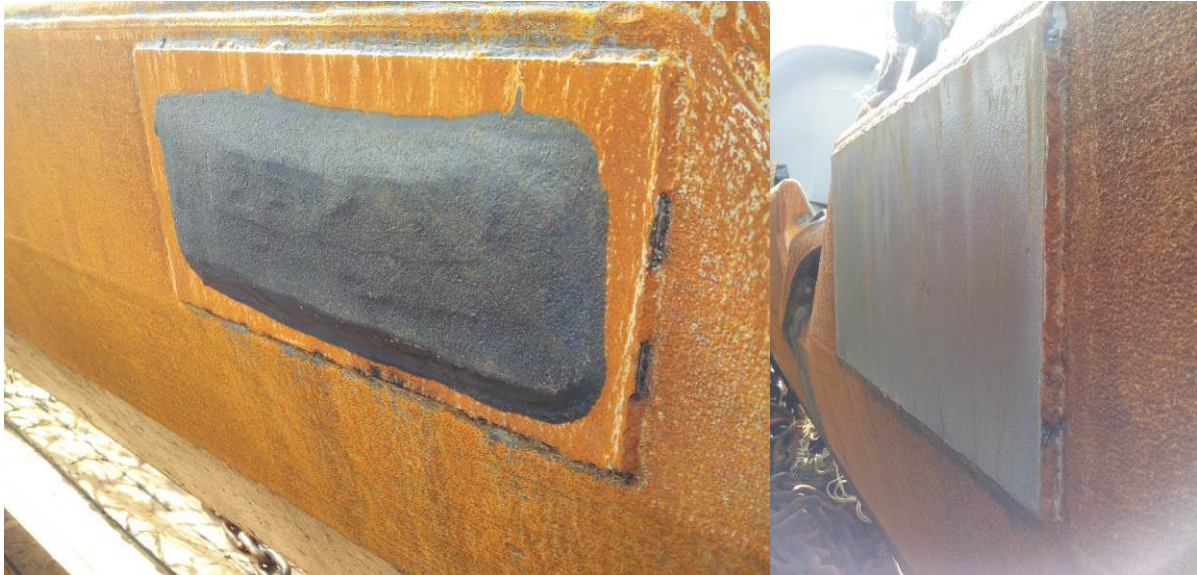
Daarna werd een proefplaat van 450 x 250 mm gestraald en heeft men het materiaal een week laten uitharden in de werkplaats en op de wing gelast (*Figuur 9*). De hechting was beter en de slijtage was

aanvankelijk niet groot. Na drie maanden was het materiaal, wat ca. 8 mm dik was aangebracht, echter toch grotendeels weggesleten. Bij contact met stenen e.d. braken stukken af. De ondergrond moet blijkbaar goed gestraald zijn voor een goede hechting. Daarnaast zijn goede reparaties aan boord niet eenvoudig uit te voeren i.v.m. de droogtijd, temperatuur en vocht (bv. regen).

Figuur 9. Slijtplaten aangebracht op de wing van de GO-09 (19/09/2011). (Info firma Van Wijk B.V., te Stellingen).

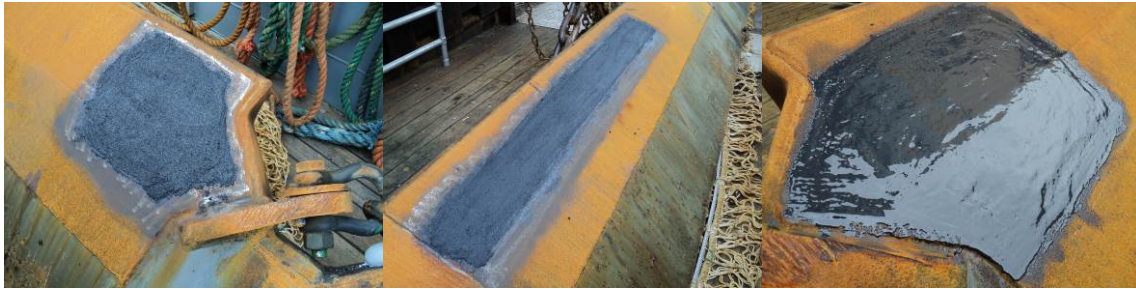
Figuur 10. Test van kunststof op de wing van de GO-09 - startconditie.

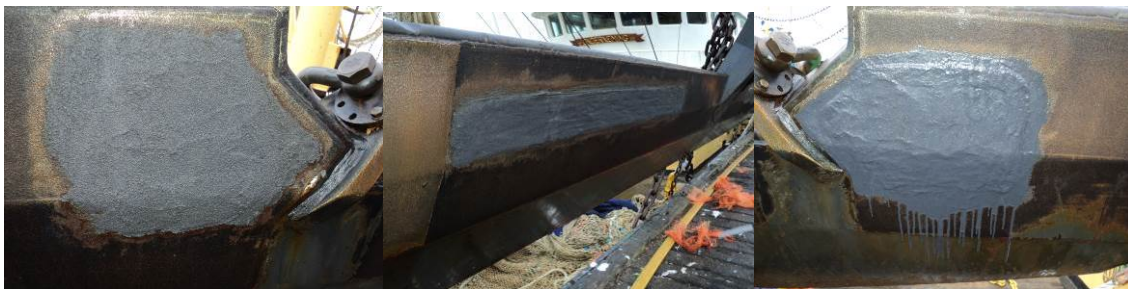
Figuur 11. Test van kunststof op de wing van de GO-09 – na 1 week vissen.

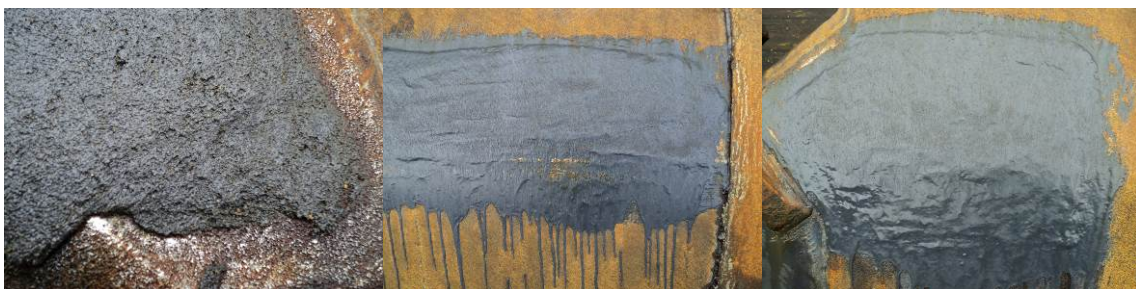
De slijtage zag er constant uit, na enkele weken was zichtbaar een aantal keer een leiding of steen onder water geraakt, wat een groef tot aan het staal in het materiaal maakte. Dergelijke scheuren kunnen soms met een PU-kit worden gerepareerd, maar in dit geval was de groef echter te groot. Conclusie: het materiaal is relatief duur t.o.v. diens levensduur, het is wel "porie dicht" wat goed is voor de slotlasnaden bovenop, maar reparaties zijn moeilijk uit te voeren. Het juist aanbrengen duurt ca. 1 week, en een speciale spuitlans is hiervoor benodigd.

Figuur 12. Test van kunststof op de wing van de GO-09 – na 3 weken vissen.

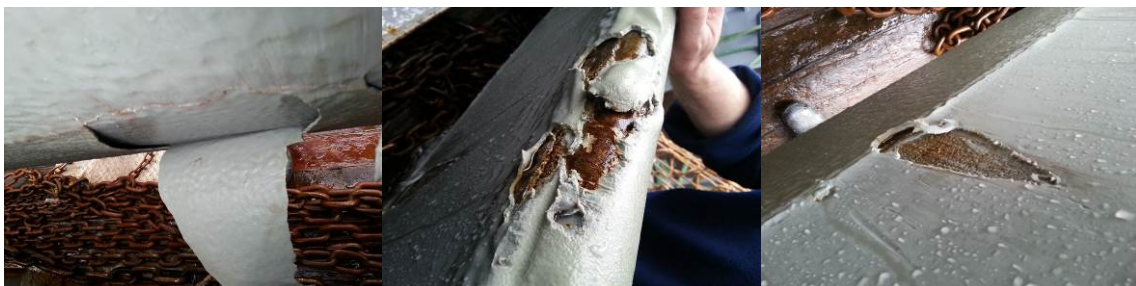
Figuur 13. Test van kunststof op de wing van de GO-09 – resultaat op 16/05/2012.

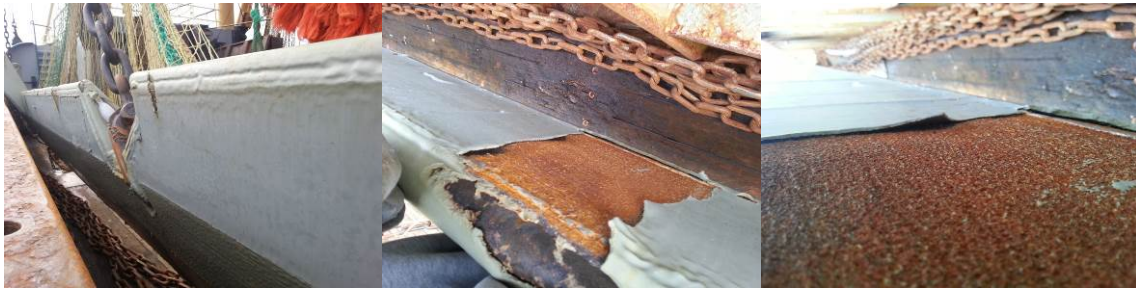
Figuur 14. Test van kunststof op de wing van de GO-09 – resultaat op 28/09/2012.

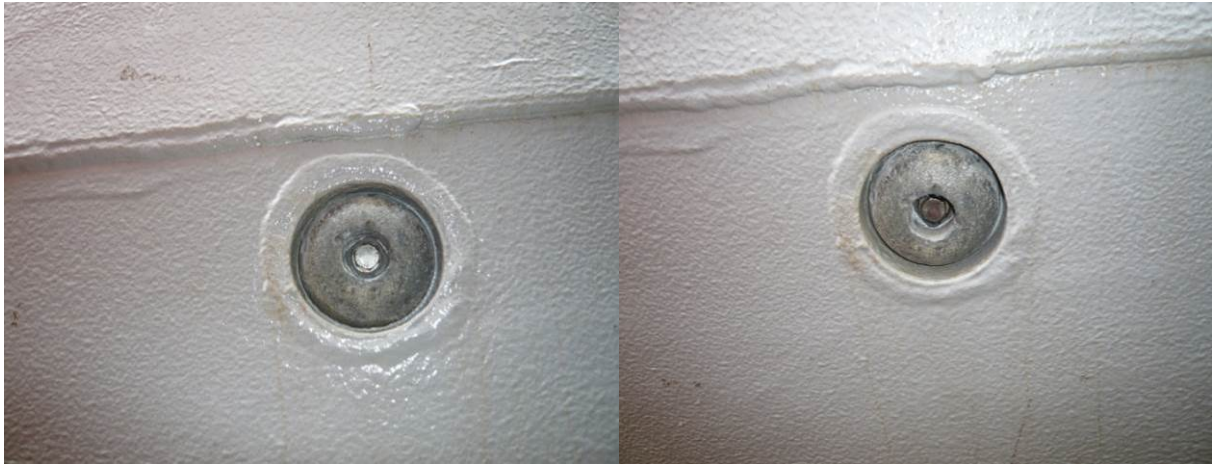
Figuur 18 Kofferdammen op de wing (GO-31).

Op 21/01/2011 werd ook op BB wing een nieuwe slijtplaat gelast. In Week 5 zijn de twee ontbrekende zinkstukken geplaatst in de kofferdammen (*Figuur 18*). In week 9 werden foto's gemaakt van de kofferdammen (*Figuur 19*). Er bleek een stuk uit, maar onbekend is of dit door aanvreten komt of door een andere oorzaak. Uit deze meting leek ook wel dat de wing zonder kofferdam meer slijt.

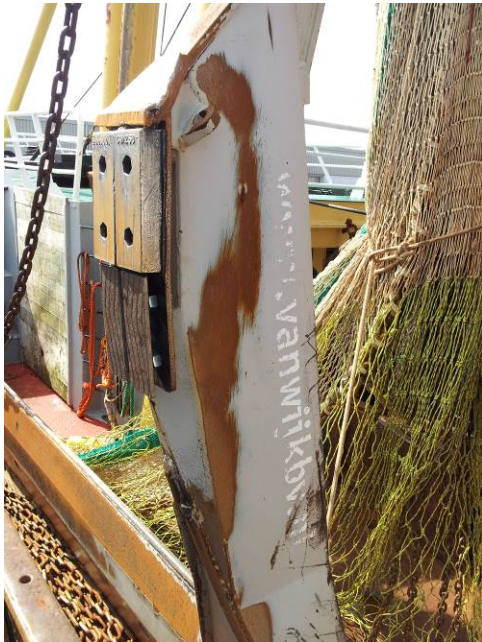
Figuur 22. Vergrootte voet van de wing van de GO-31 (Foto Van Wijk B.V., Stellendam)

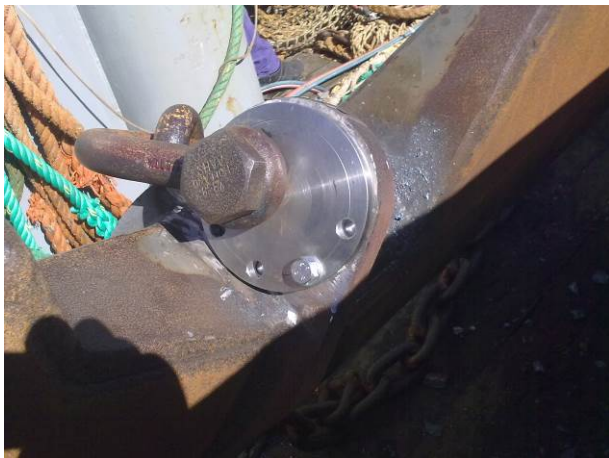
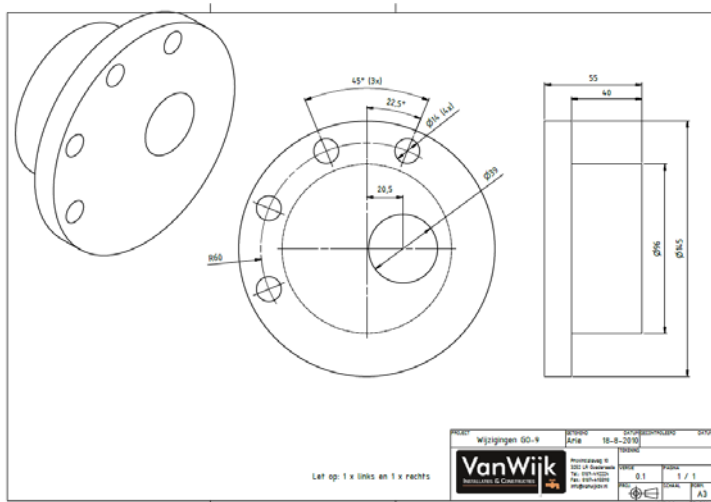
Een verstelbaar oog werd aangebracht en getest op de wings van de GO-9 (*Figuur 24*).

Figuur 24. Verstelbaar oog getest op de GO-09 (Info firma Van Wijk B.V., te Stellendam)

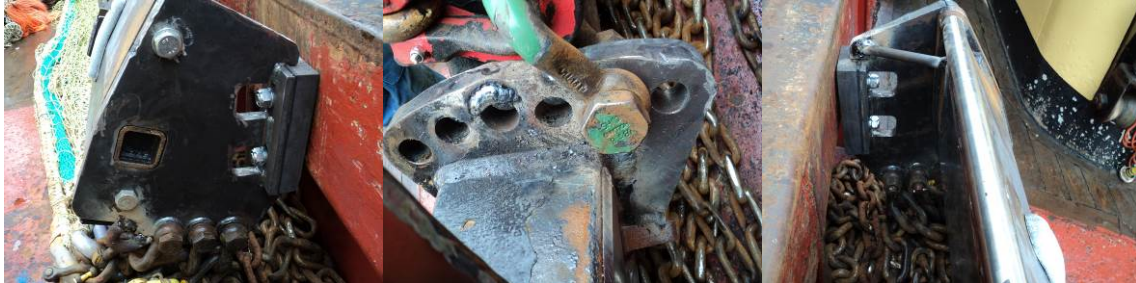
De onder- en bovenpees en sprankel werden verlaagd om zwaarder trekken te voorkomen. De hoop was hiermee een trekkracht vermindering te realiseren. Probleem echter was dat de wing hierdoor gevoeliger werd. De gewenste trekkracht (in de buurt van de oude wing aan BB-zijde) werd niet gehaald.

Figuur 25. Verlagen sprankel en onderpees op de wing van de GO-31.

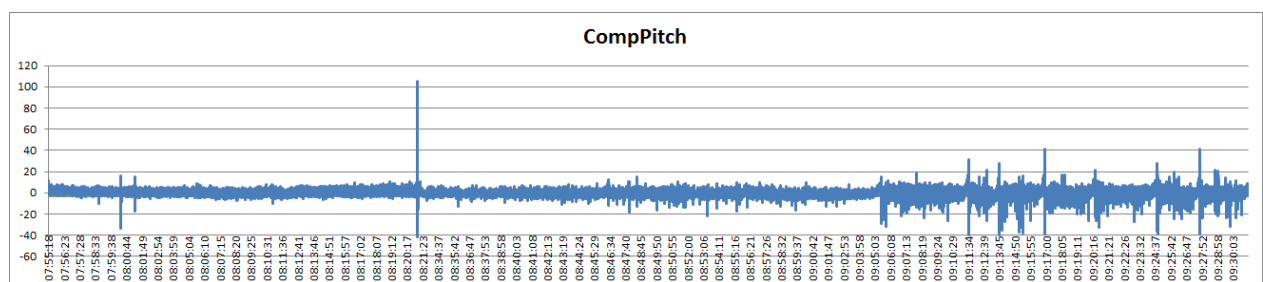
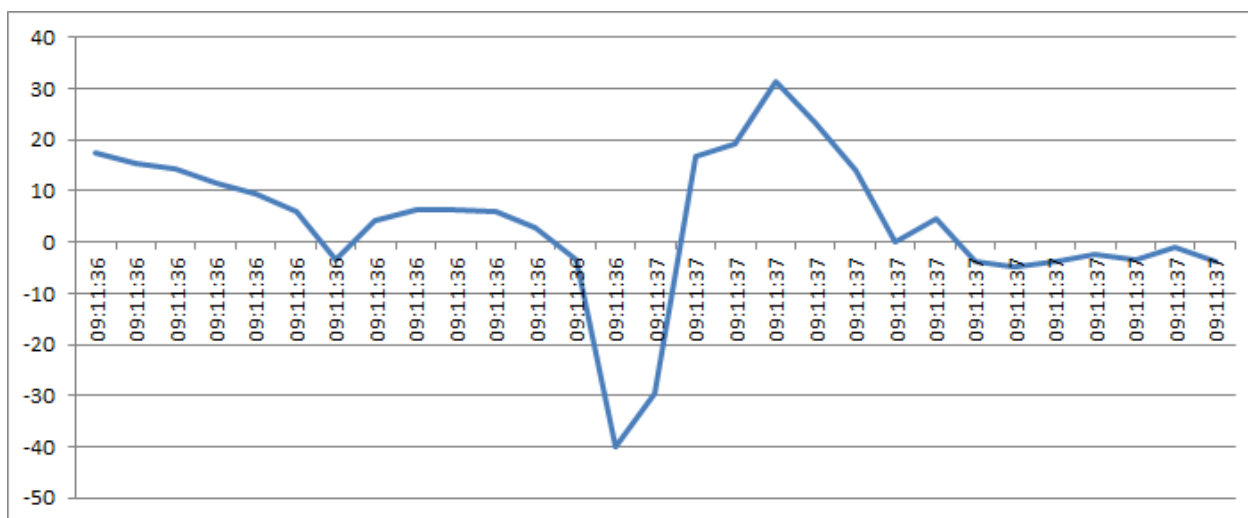
De wing bleek een nogal onstabele loop over de bodem te hebben, met soms sterk oplopende trekkrachtpieken. Dit wordt ook bevestigd in het verslag van Klaas van Dam van de GO-31. Men heeft op allerlei wijzen geprobeerd het gedrag van de wing over de bodem en de vangsten van tong en schol, die met de nieuwe wing lager waren, te verbeteren.

Figuur 30. Registraties van hoekmetingen op de GO-31 op 18/05/2012.

Figuur 31. Detail van registraties van hoekmetingen op de GO-31 op 18/05/2012.

Wat opvalt is dat deze zware constructie binnen een fractie van 1 sec zoveel (van -40° naar $+30^\circ$) in hoek verandert (Figuur 30 en Figuur 31). Dit lijkt onwaarschijnlijk.

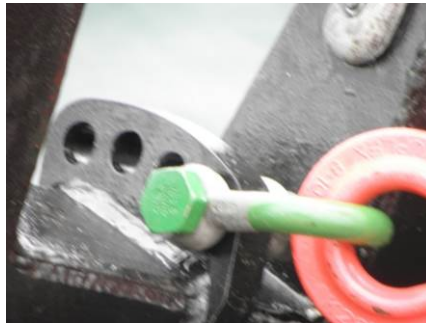
Na een uur ging het fout, een trekkkrachtpiek van 20 ton en toen liep hij snel op, gelijk de schroef eraf gehaald, we konden niets waarnemen.

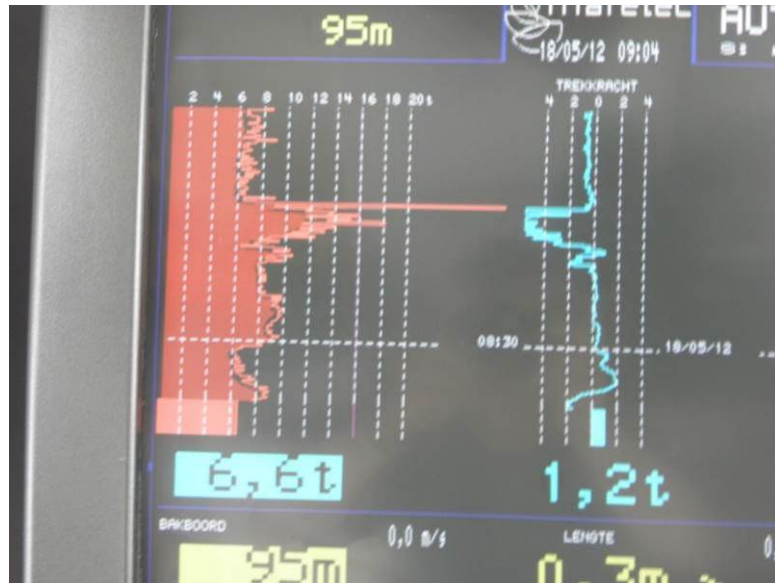
Gelijk toen we visten hadden we al twee piekjes van een ton of 15, maar verder geen probleem. Na een half uur hadden we een piek van meer dan 30 ton en toen nam de trekkracht ook toe tot meer dan 12 ton, volgens de hoekmeter stond de neus onder een hoek van ca. 35 graden naar beneden en het echolood gaf nu meer dan 80 cm aan wat in het begin minder dan 40 cm was.

Om uit deze situatie te komen moest ik de vislijn door winnen tot 40 meter. Toen kwam hij weer recht, hebben hem wel even opgedraaid om te kijken of alles heel was, omdat het zo extreem was vonden we dit wel genoeg. We zijn toen met 6 mijl naar de punten gevist (2.5 mijl west van onze positie), dit gaf geen problemen, wel bij het wegvieren zie je dat als de wing op de grond komt de trekkracht even toeneemt (zweven?).

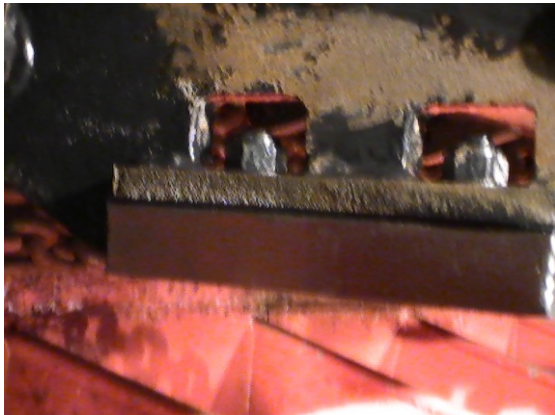
Figuur 51.

Ook zien we helaas dat er ook nog elektrolyse in de wing zit, alleen op plaatsen waar geen verf zit. Kijk maar naar de plaat waar de slijtbroodjes op zitten gemonteerd. We zorgen er wel voor dat de wing goed in de zinkstukken zit.
