ASPECTOS GEOTÉCNICOS DEL SISMO DE PISCO, PERÚ DEL 15 DE AGOSTO DEL 2007¹

Adrián Rodríguez-Marek², Jorge E. Alva Hurtado³, Brady Cox⁴, Jorge Meneses⁵, Gonzalo A. Montalva⁶, Viviana Moreno⁷, Manuel Olcese⁷, Rodolfo Sancio⁸, Joseph Wartman⁹

GEOTECHNICAL ASPECTS OF THE AUGUST 15, 2007 PISCO, PERU EARTHQUAKE

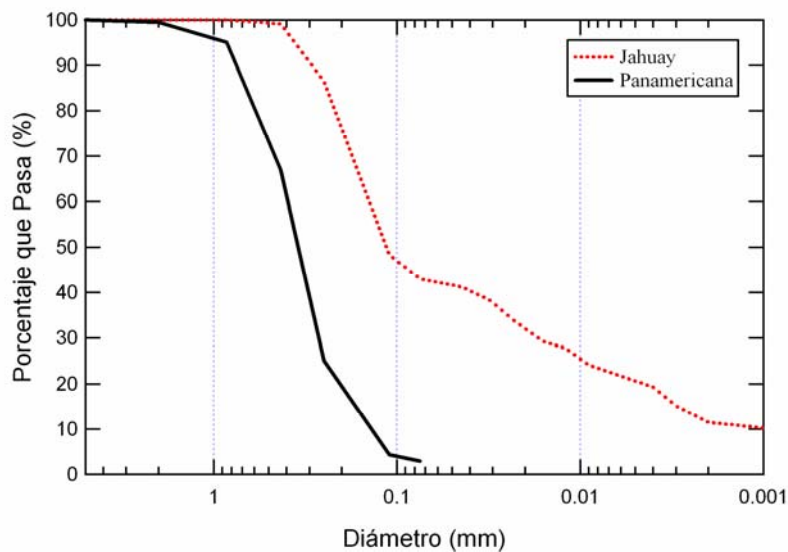
Fueron encontrados conos de arena en ambos lados de la carretera y una persona que vivía justo al sur del deslizamiento reportó agua y arena saliendo en gran cantidad del suelo durante el terremoto, alcanzando alturas de hasta 1 m. Un cono de arena hallado en el extremo sur de la falla de talud tenía grietas de contracción en el material perimetral, indicando la presencia de finos plásticos (Figura 15). Los finos fueron encontrados sólo en una capa delgada en lo más alto del material eyectado. Pruebas de laboratorio realizadas al material de este cono indicaron su clasificación como arena arcillosa (SC) conteniendo aproximadamente 43% de finos (11% de partículas del tamaño de arcilla) con un Índice de Plasticidad (IP) de 8 y un Límite Líquido (LL) de 25 (Figura 16). Sin embargo, hasta que investigaciones más detalladas se realicen en el sitio, permanecerá poco claro si el material fino plástico fue parte de la capa licuada o si fue mezclado con el material licuado en su camino a la superficie. También cabe destacar que un cono de arena en el lado opuesto del camino clasificó como arena mal graduada (SP) con menos de 3% de finos no plásticos (Figura 16).

Figura 16: Granulometría y límites de Atterberg de suelos obtenidos de conos de arena en Jahuay (Olcese, 2007).
