# REHABILITACIÓN DE EDIFICIO AFECTADO POR EL TERREMOTO DEL 16 DE ABRIL DE 2016 DE ECUADOR EN LA ULEAM

## REHABILITATION OF BUILDING AFFECTED BY THE ECUADOR S EARTHQUAKE OF 16 APRIL 2016 IN THE ULEAM

R. Aguiar\*, F. Del Castillo\*\*, J. Mizobe\*\*\*, P. Mendoza\*\*\*\*

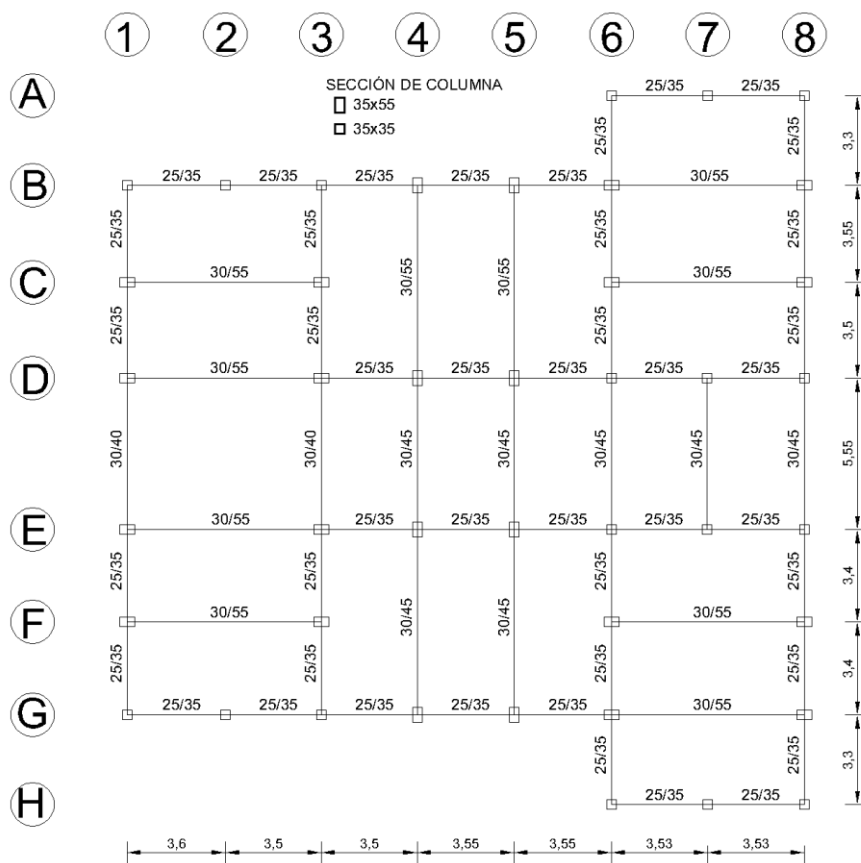
Figura 4. Vista Estructural de la primera planta de Bloque Estructural uno. Facultad de Informática.

En la Figura 4 se presenta las dimensiones de las columnas y vigas que se tienen en la primera planta del Bloque Estructural uno. Se tiene dos tipos de columnas: de 35/35 cm, para cubrir luces menores a 4 metros y de 35/55 para luces mayores a 5 m, la orientación de las columnas es de tal forma que la mayor dimensión sea paralelo a la mayor luz con lo que se obtiene mayor inercia en la dirección de la luz más grande. Las vigas son descolgadas de 30/55 cm, en las de mayor luz y de 25/35 cm las de menor luz. Al comparar las dimensiones de vigas y columnas se concluye que fue proyectado con el criterio de columna fuerte-viga débil, acorde a la filosofía de diseño actual. El Bloque Estructural uno, es ligeramente irregular en planta y elevación. La cubierta de acero de lámina delgada está apoyada sobre vigas de hormigón armado.

El comportamiento estructural de este bloque fue satisfactorio considerando que la aceleración espectral máxima estuvo alrededor de los  $16 \text{ m/s}^2$  (ver Figura 2) y que para el rango de períodos cortos, sobrepasó las recomendadas por las normativas sísmicas de Ecuador de 2011 y 2015. Se consideró satisfactorio ya que no existió daño en los elementos estructurales como vigas y columnas, y daño moderado en las paredes construidas con bloques y ladrillo. En estas condiciones es de interés conocer las derivas de piso que se hallan con cada una de las componentes del espectro obtenido en Manta, para el terremoto del 16 de abril de 2016.

En la Figura 4 correspondiente a la vista estructural de la primera planta de Bloque Estructural uno de la Facultad de Informática, se aprecia que dicha planta tiende a ser un cuadrado, lo que es favorable desde el punto de vista estructural. Se realizó un análisis espectral, considerando cada una de las componentes del espectro de respuesta elástico del terremoto del 16 de abril de 2016, obtenido en Manta.

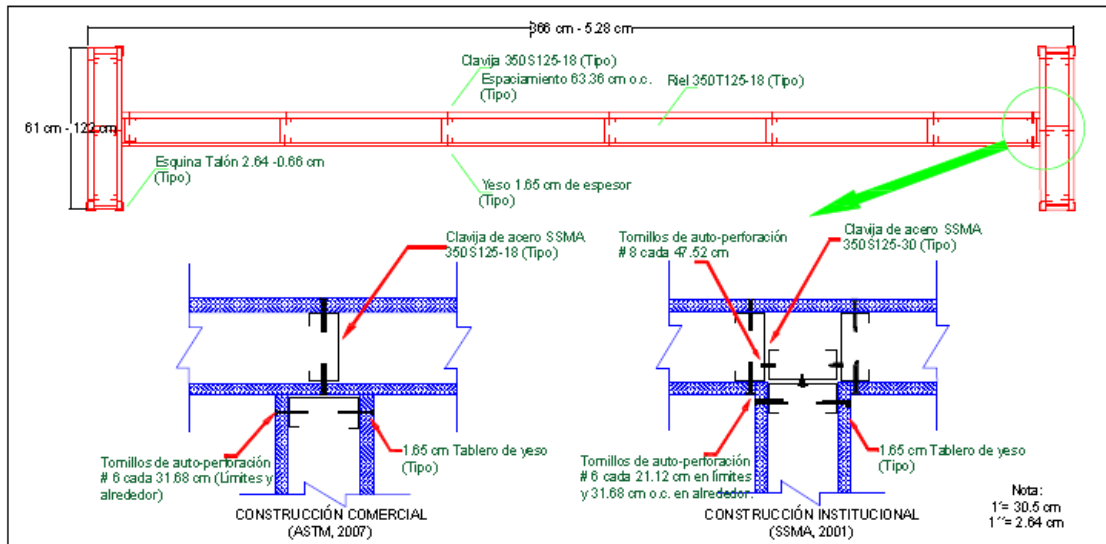
**Figura 10.** Detalles constructivos de las paredes con Gypsum. Fuente: Filiatrault [10]

El haber observado que no se está construyendo en forma adecuada las paredes de Gypsum, se decidió presentar aunque sea en una sola figura las recomendaciones que propusieron un grupo de investigadores de los Estados Unidos de Norte América, quienes investigaron el comportamiento de este material desde el 2008 al 2013 [10]. En la Figura 10 se presentan detalles de la forma en que se debe unir dos paredes ortogonales, al igual que especificaciones de los materiales utilizados y separaciones máximas permitidas.

En la construcción de las paredes con Gypsum efectuadas en el Bloque Estructural uno de la Facultad de Informática, se utilizó perfiles de tol en forma de "G" de 0.6 mm de espesor tal como se aprecia en la imagen "a" de Figura 11, separados cada 41 cm, es decir menor a los 60 cm permitidos. El espaciamiento se ve en la imagen "b".

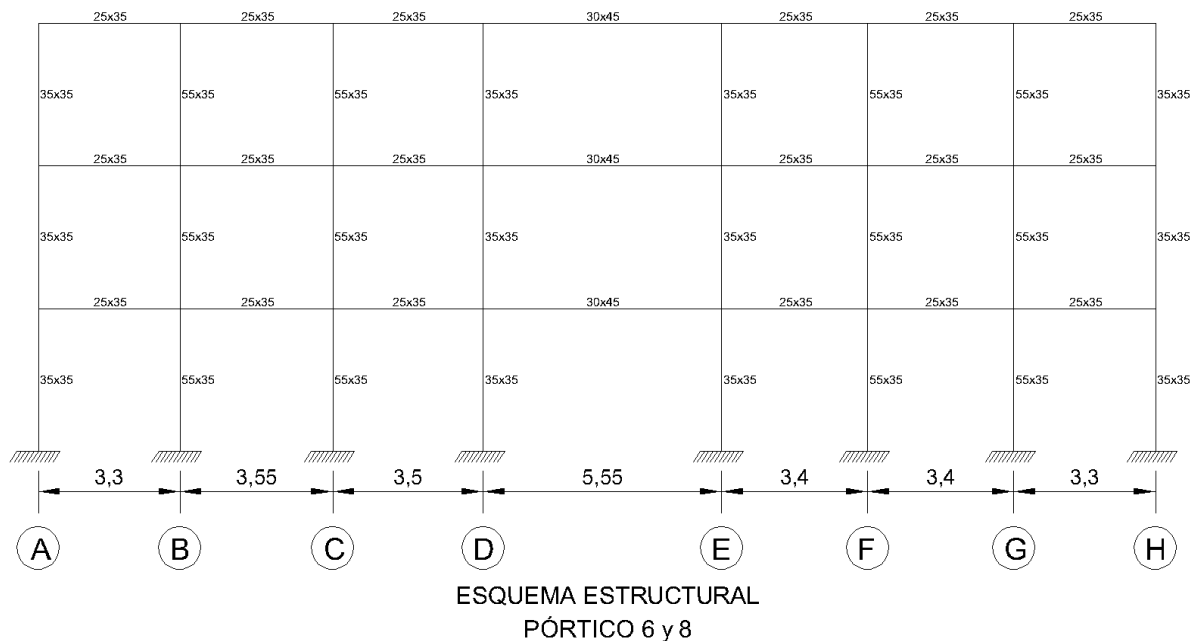
**Figura 13.** Pórticos en sentido longitudinal (6 y 8)

En la Figura 13 se presenta un pórtico en sentido longitudinal, y en la Figura 14 otro pórtico en sentido transversal, correspondiéndose en la realidad a 4 pórticos ya que se repiten.

Se observa que las dimensiones de las columnas se mantienen en todos los pisos, en el caso de las columnas, son mayores a la dimensión mínima que recomienda el ACI 318 [11] que establece en 30 cm, y en el caso de las vigas cumple con la dimensión mínima de 25 cm. Por otro lado no existe problema de vigas cortas ya que la luz libre es mayor a 4 veces el peralte

de las vigas. La altura de cada entrepiso es de 3,30 m; la losa de los pisos 1 y 2, es alivianada de 20 cm de alto.

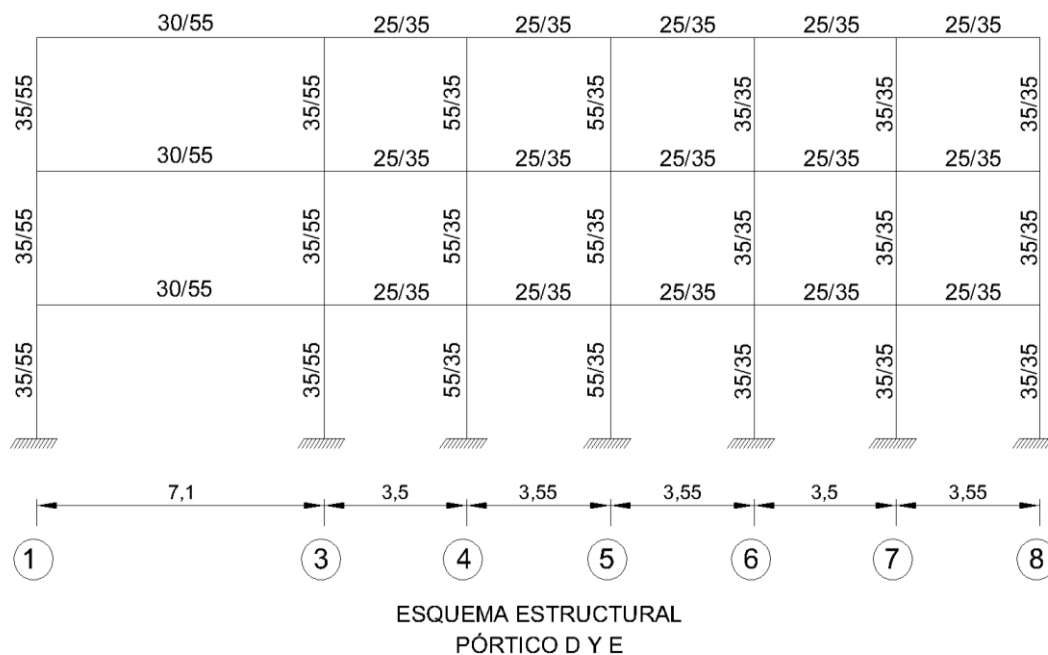
Figura 14. Pórticos en sentido transversal (D y E).

En la Tabla 1, se desglosan los desplazamientos laterales  $q$  y derivas de piso  $\gamma$  en porcentaje ante cada una de las componentes de movimiento del suelo. En la última fila se indica el período fundamental. La deriva máxima encontrada es 0,95% en el segundo piso, lugar donde se ocasionó más daño y es en el sentido transversal, aunque en el sentido longitudinal la deriva es un poco menor.
