Evaluación y monitorización de la durabilidad de las cubiertas del Hipódromo de la Zarzuela de Madrid

Assessment and monitoring of durability of shell structures in "Zarzuela Racecourse" Madrid

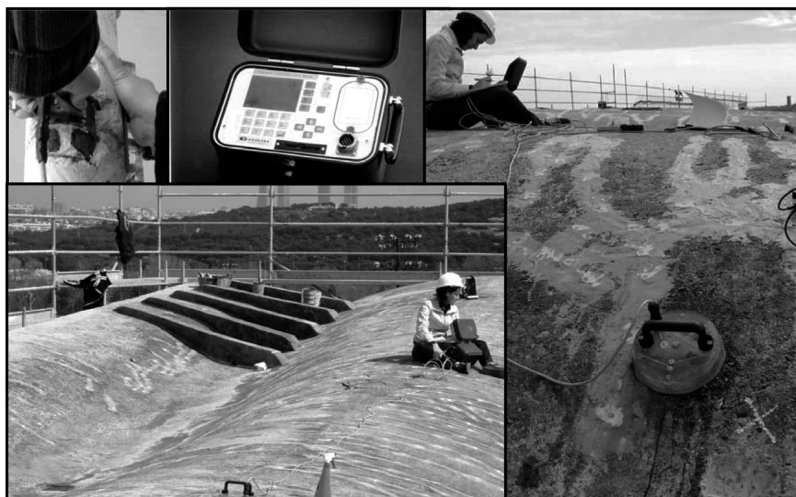
5

impermeabilización de la superficie superior con agua a presión, se realizó una evaluación del grado de corrosión existente mediante inspección visual y aplicando métodos electroquímicos no destructivos basados en la técnica de la Resistencia a la Polarización para verificar la velocidad de corrosión. (Figura 5)

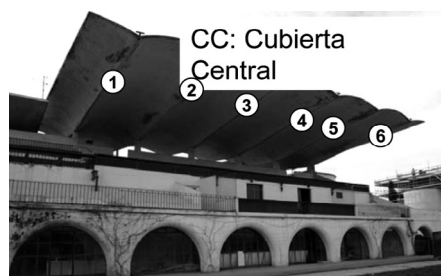
6

La velocidad de corrosión (evaluada por el método de confinamiento modulado (6) de la corriente con el corrosímetro portátil Gecor 08) se cuantificó en diferentes áreas de las tres cubiertas (Figura 6). Como se puede ver en la Figura 7, la mayoría de los valores de i_{corr} registrados en la Cubierta Norte se encuentran en el rango entre 0,5 y 1 $\mu A/cm^2$, lo que supone velocidades de corrosión moderadas (10).

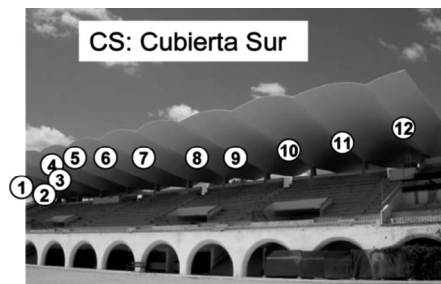
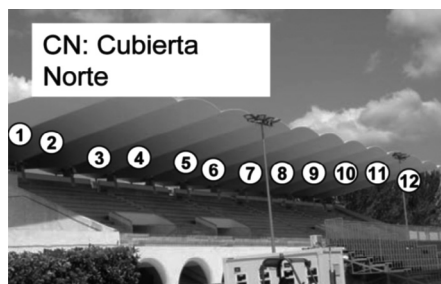
Otros indicadores de corrosión, como el potencial de corrosión (E_{corr}) y la resistividad eléctrica (r), también fueron evaluados (Figura 8 y Figura 9). E_{corr} se midió con

un electrodo de referencia $Cu/CuSO_4$. La mayoría de los valores medidos estuvieron en el rango entre -250 y -350 mV, lo que significa un riesgo de corrosión intermedio (8). Con respecto a la resistividad, los valores son muy elevados (superiores a 200 $K\Omega.cm$). Estos altos valores no se corresponden con la porosidad del hormigón, pero podrían ser debidos a la carbonatación del recubrimiento que no siempre permite un buen contacto electrolítico entre el sensor y el hormigón.

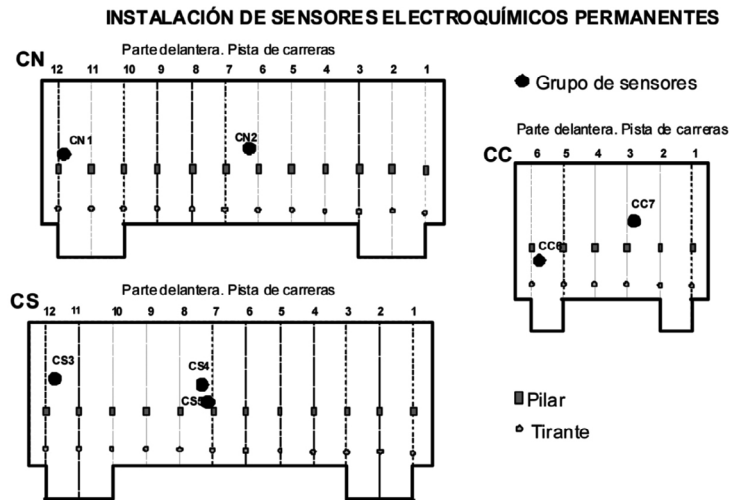
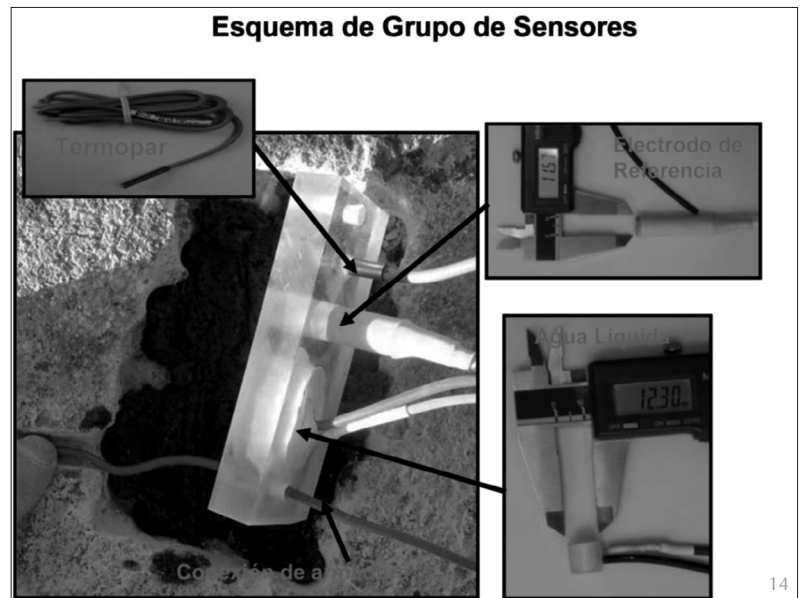
13. Instalación de grupos de sensores en las cubiertas.

14. Grupo de sensores.

a) Fijación del grupo de sensores.

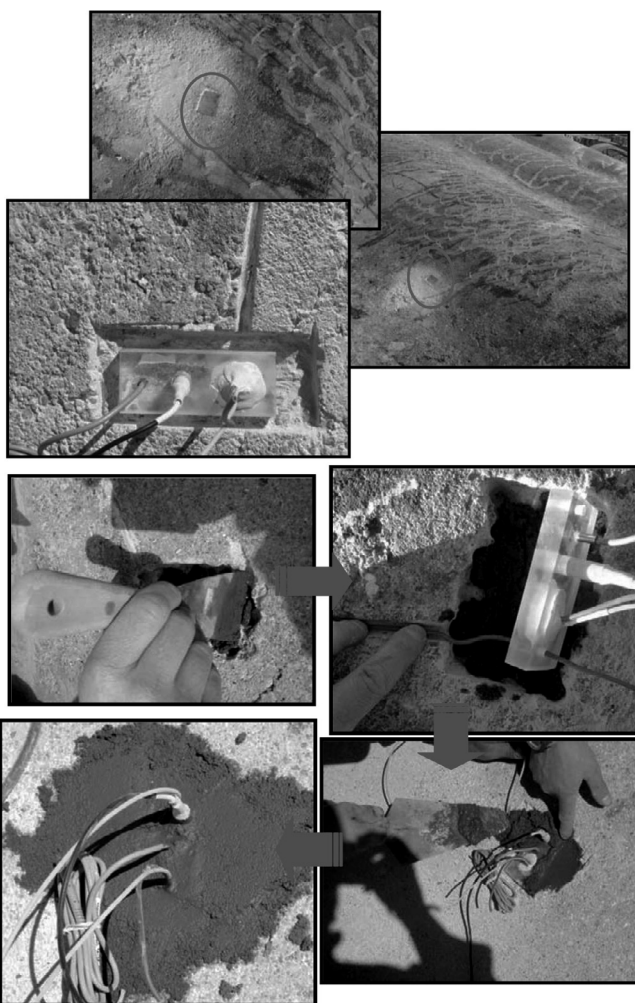
15

Una vez realizada la cata donde alojar el grupo de sensores, se prepara un mortero de baja resistividad. Primero se aplica una fina capa de base donde se introducen los diferentes sensores y después se termina rellenando con este mortero toda la cata hasta dejar totalmente embebido el dispositivo. (Figura 16)

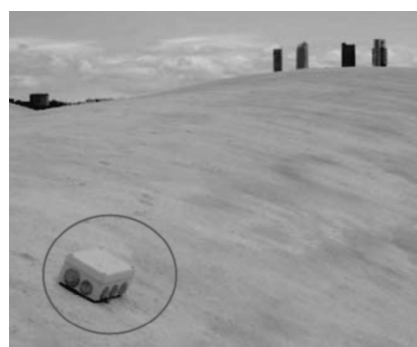
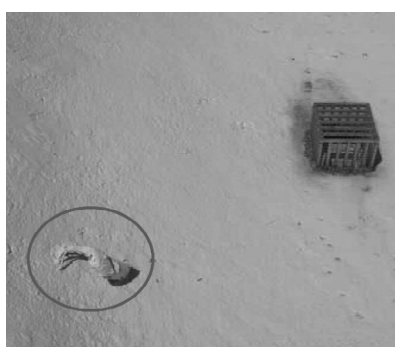
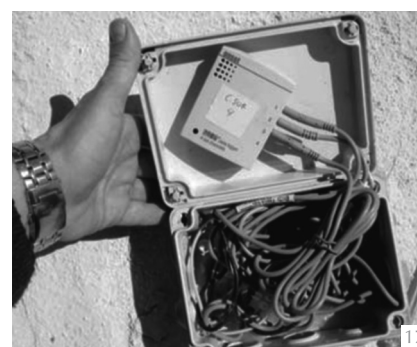
17

cuidado en la aplicación en estos lugares. El aspecto de las zonas después de la aplicación de la impermeabilización se puede ver en la Figura 17. Después de la aplicación de la capa de impermeabilización se acopló encima de la zona de las terminaciones eléctricas una caja-estanca de polietileno donde queda instalado el datalogger.

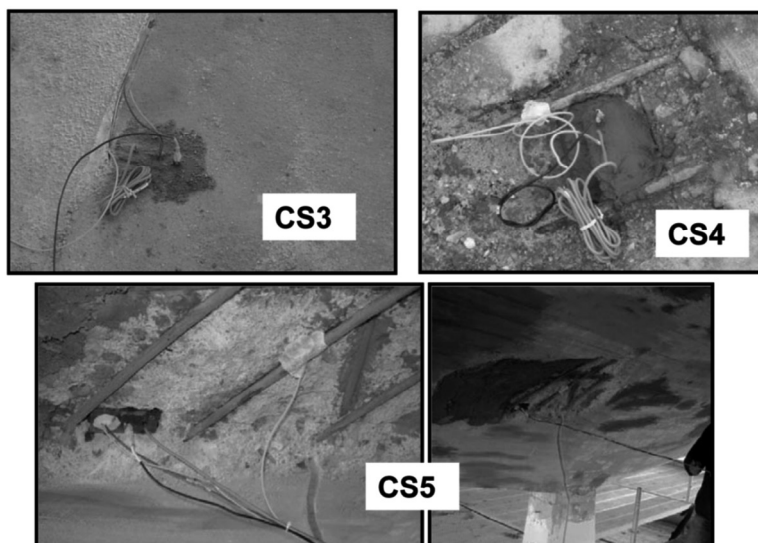
Como ya se ha mencionado, se instalaron en las tres cubiertas un total de 7 grupos de sensores permanentes, de los cuales 6 se instalaron en la superficie superior de las cubiertas Norte, Sur y Central y uno en la parte inferior de la Cubierta Sur. En esta Cubierta Sur se pudieron colocar en la misma zona un grupo por la superficie superior y otro por la parte inferior.

En la Figura 18 se representa la localización de los diferentes grupos en la Cubierta Sur.
