# Rilievo 3D multisensore e indagini diagnostiche per lo studio della vulnerabilità sismica del Santuario di Santa Maria delle Grazie (località Varoni, Amatrice)

## *Multi-sensor 3D survey and diagnostic investigations for the study of the seismic vulnerability of the Sanctuary of Santa Maria delle Grazie (Varoni, Amatrice)*

**ALESSANDRO GRAZZINI, NANNINA SPANÒ, MONICA VOLINIA, GIACOMO PATRUCCO, ANTONINO QUATTRONE, MARIO GIROTTO, MARCO ZERBINATTI**

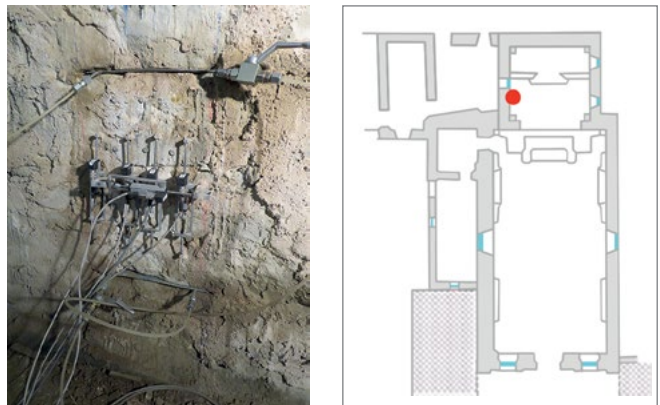
I grafici di Figura 15 descrivono l'andamento della prova con il martinetto singolo (determinazione della tensione di esercizio) e quelli doppi (determinazione modulo elastico e resistenza a compressione). In Tabella 1 sono riportati i risultati ottenuti, i cui valori sono in sintonia con quanto riscontrabile nella Tabella C8.5.I della Circolare 21/01/2019<sup>8</sup> in relazione alla tessitura muraria classificata come "muratura in pietrame disordinata (ciottoli, pietre erratiche e irregolari). La muratura dimostra modeste resistenze, anche a seguito dell'intervento delle iniezioni di malta di calce.

Figura 14. A sinistra i martinetti doppi applicati insieme ai trasduttori di spostamento, a destra l'ubicazione della prova indicata sulla pianta dell'edificio.

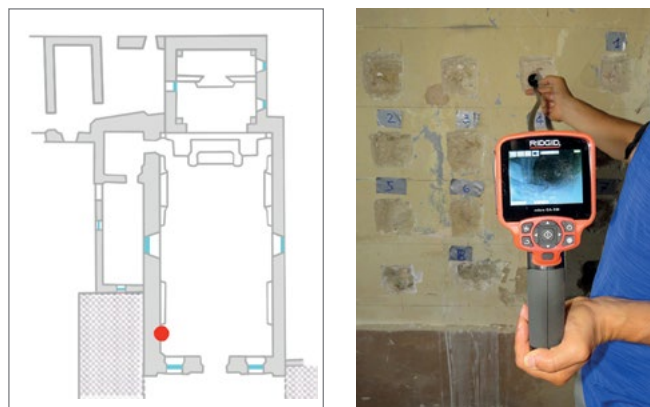
Figura 16. Ubicazione ed esecuzione della prova endoscopica all'interno della forometria esistente.

Dopo il primo strato di pietra intera, la stratigrafia è caratterizzata da alternanza di pietre di dimensioni inferiori alla prima intervallate da discontinuità che non risultano interamente riempite dalle iniezioni di malta. Al termine della forometria compare un'altra pietra compatta (Figura 17c), che lascerebbe supporre la probabile, anche se non confermabile con certezza, presenza di un analogo paramento accostato a quello analizzato. Tra i due macro paramenti non sembra essere presente nessuna camera d'aria (in Figura 17c i detriti precedenti la fine del carotaggio non sono caduti in basso). La probabile presenza di un paramento a due strati accostati potrebbe derivare da interventi di rinforzo strutturale eseguiti nei secoli precedenti dopo il grande terremoto del 1703 che danneggiò la chiesa.

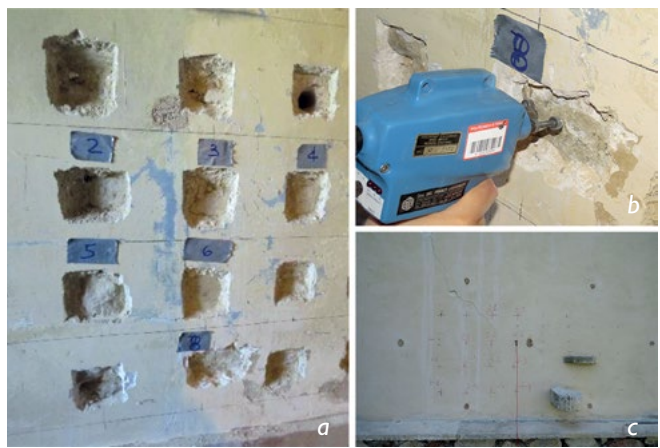
Tabella 2. Risultati delle prove soniche.

Figura 18. a) griglia interna dei punti di prova; b) martellino elettrico strumentato per la determinazione dell'onda sonora; c) griglia esterna dei punti con l'applicazione dell'accelerometro.

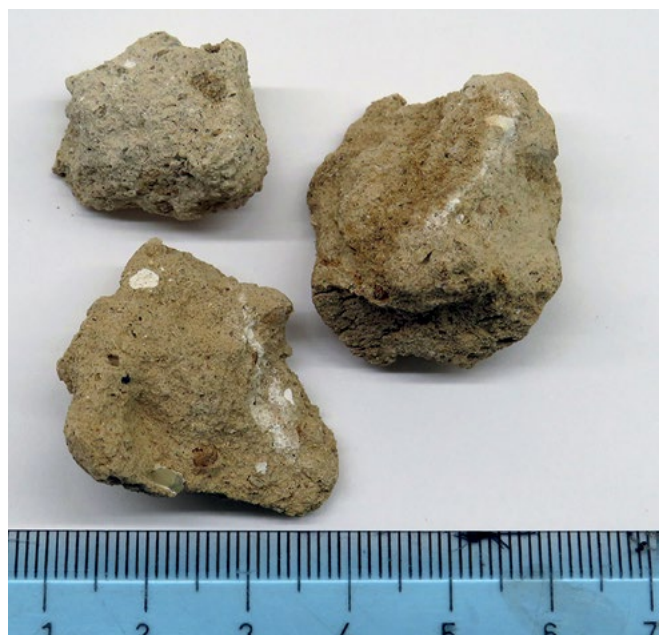
risalto l'utilizzo di materiali locali. I litotipi sono ricorrenti, anche se al momento non sono note le loro origini (corsi d'acqua, sedimenti, cave, per esempio); gli aggregati sono con ogni probabilità riconducibili a minerali tipici della zona (è possibile mettere in relazione questi con la geologia dei luoghi) e le forme dei grani sono di solito angolose o sub angolose (non ci sono granuli ben arrotondati, come quelli provenienti da lunghi corsi d'acqua). Tutte le malte prelevate presso la chiesa di Santa Maria delle Grazie sono a base di calce, tra loro molto simili e molto probabilmente a base di leganti aerei (a base di carbonato di calcio, con ogni probabilità grassello di calce, data la costante elevata presenza di granuli di legante non ben miscelati) con alcuni aggregati silicatici (quarzo, muscovite e clinocloro). I campioni con colore ocreo intenso possono contenere argilla; l'ipotesi è compatibile con la presenza di alcune specie minerali.

Figura 19. Frammenti del campione n° 1.

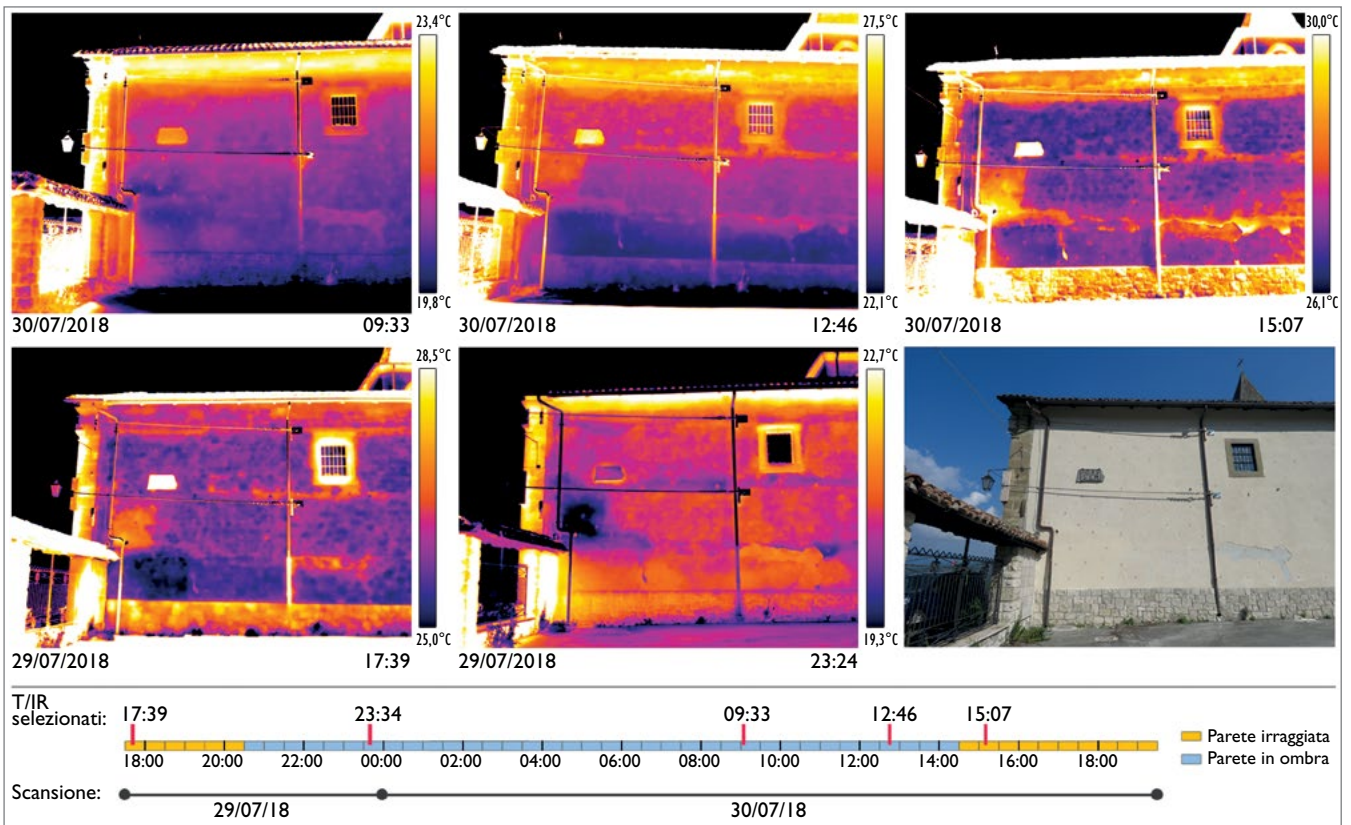
Figura 23. Parete NW, postazione 4. Selezione termogrammi da scansione temporale.

I rilievi relativi alla parete NW hanno presentato alcune difficoltà dovute all'esigenza di applicare un protocollo di monitoraggio simile a quello adottato sul fronte SE finalizzato a ottenere aree con geometrie sovrapponibili nel tempo; in questo caso però le maggiori dimensioni della superficie di analisi hanno imposto l'effettuazione di riprese da quattro postazioni che hanno dovuto necessariamente essere rimovibili in quanto collocate al centro di una strada a transito pubblico. Le acquisizioni sono avvenute con la termocamera T1030 con frequenza di acquisizione di 1 immagine ogni 30 minuti, in un arco temporale che – anche in questo caso – ha dovuto escludere il periodo notturno (dalle 17:30 alla mezzanotte del 29 luglio e dalle 9:30 alle 19:30 del giorno successivo; cfr. Figura 23).

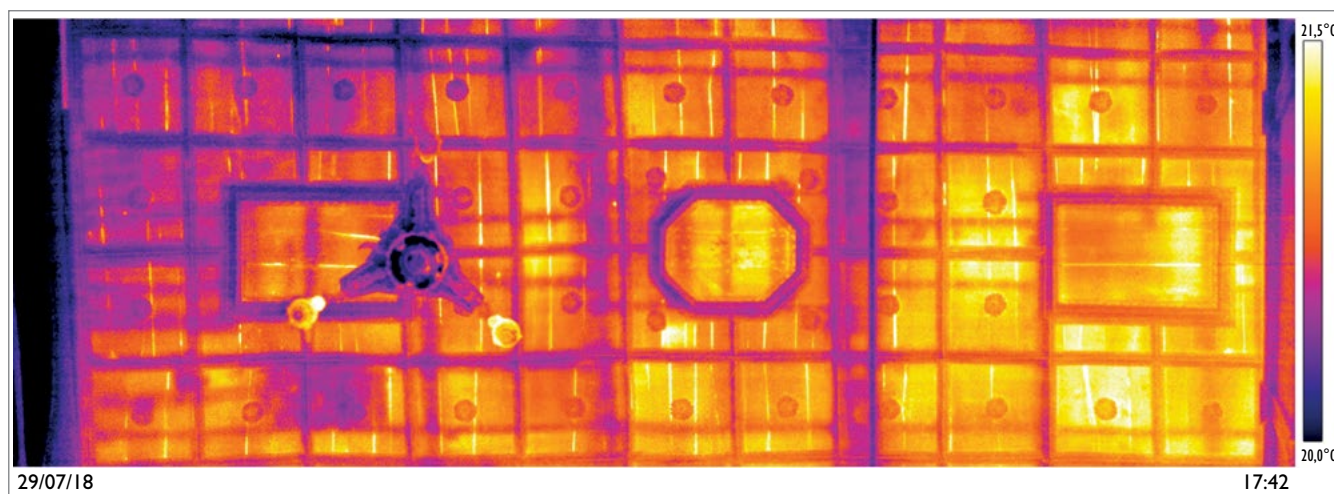
Figura 29. Soffitto ligneo. Mosaico termografico.

questo comportamento – che fa supporre una dissipazione del calore tra l'esterno e l'interno – potrebbe confermare anche per la parete NW la probabile presenza di un paramento non continuo in sezione (a due strati accostati), come quello già evidenziato a SE nelle indagini endoscopiche svolte. Ulteriori rilievi – qualitativi – hanno interessato le superfici interne della chiesa, in particolare il soffitto dell'aula il cui mosaico termico ha evidenziato le discontinuità presenti tra gli elementi lignei e i recenti interventi di rinforzo (Figura 29).

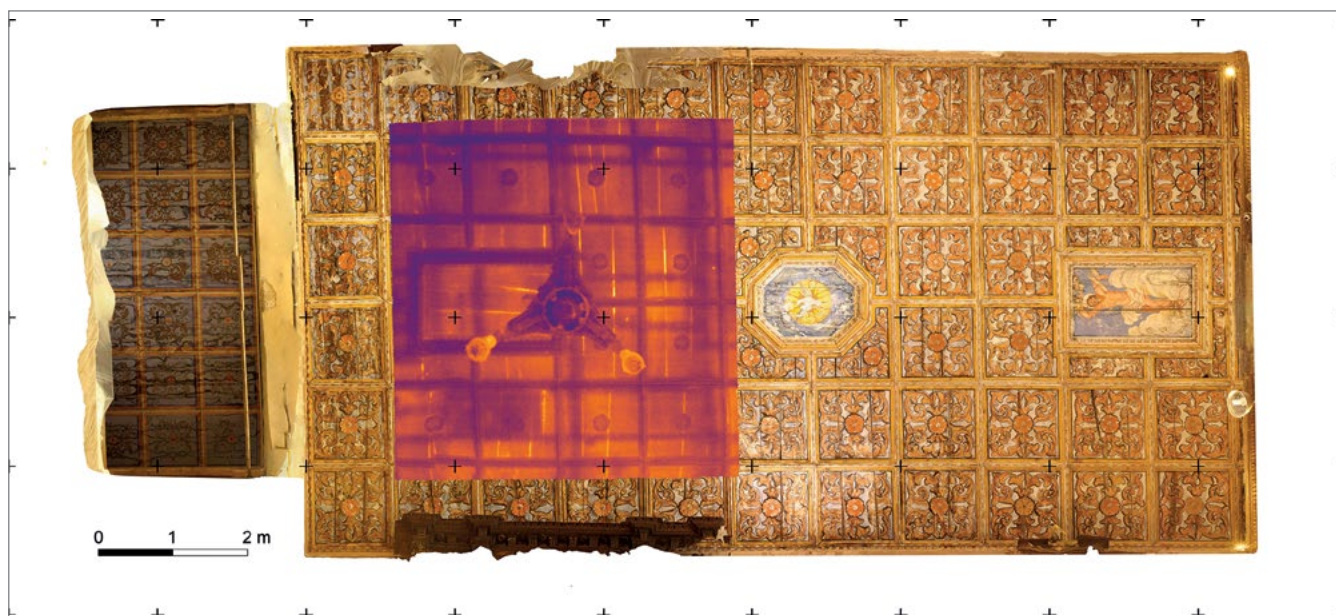
Figura 31. Integrazione di termogrammi ortoproiettati con tecnica fotogrammetrica nell'ortofoto del soffitto della chiesa.
