Kloster Loccum

Bauhistorische Untersuchungen zum Zusammenspiel von Topografie,
Klosterkirche und einem Wirtschaftsbau

genehmigte Dissertation von

Dipl.-Ing. Janna Eberhard

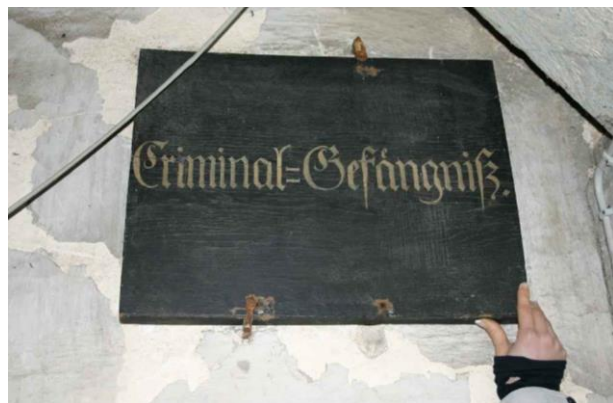
1840 soll auch das Satteldach über der Kapelle K2 abgetragen worden sein³¹⁸ und die damalige Nutzung des Kapellendachgeschosses als Kriminalgefängnis wurde aufgegeben³¹⁹. Einen Hinweis auf die Nutzung des Kapellendachgeschosses als Gefängnis lieferte eine Tafel mit der Aufschrift „Criminal = Gefängniß“ (Abb. 73), die heute im Klosterarchiv aufbewahrt wird und einst über der Tür, die zum Treppenaufgang und weiter zum Archivraum im Dachgeschoss der Kapelle K2 führt, ihren Platz hatte³²⁰.

Abb. 73: Tafel mit Aufschrift "Criminal = Gefängniß" (Foto: J. Eberhard, 12/2010)

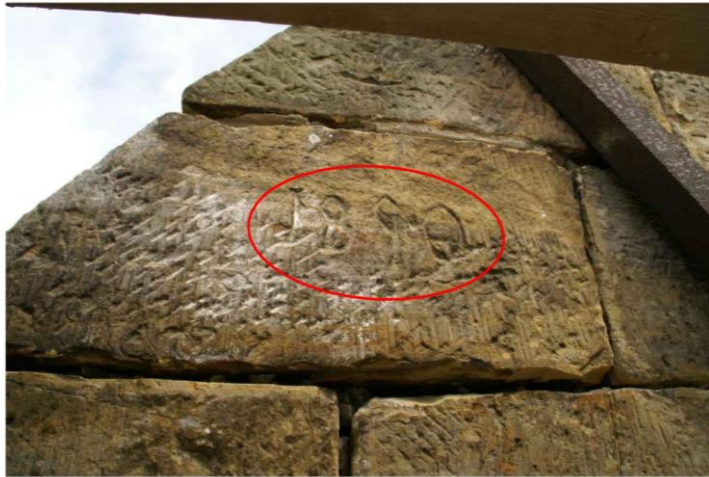
Laut einer Inschrift wurden 1890 drei große Eisenanker mit kreuzförmigen Ankersplintn, wohl zur Stabilisierung, an der Westseite eingebaut (Abb. 75, 76). Ob die Eisenanker am Langhaus (Nord- und Südfassade) auch aus dieser Phase stammen, ist nicht sicher.

Abb. 75: Westliche Mittelschiffwand, Inschrift 1890 (Foto: A. Priesters, 05/2011)

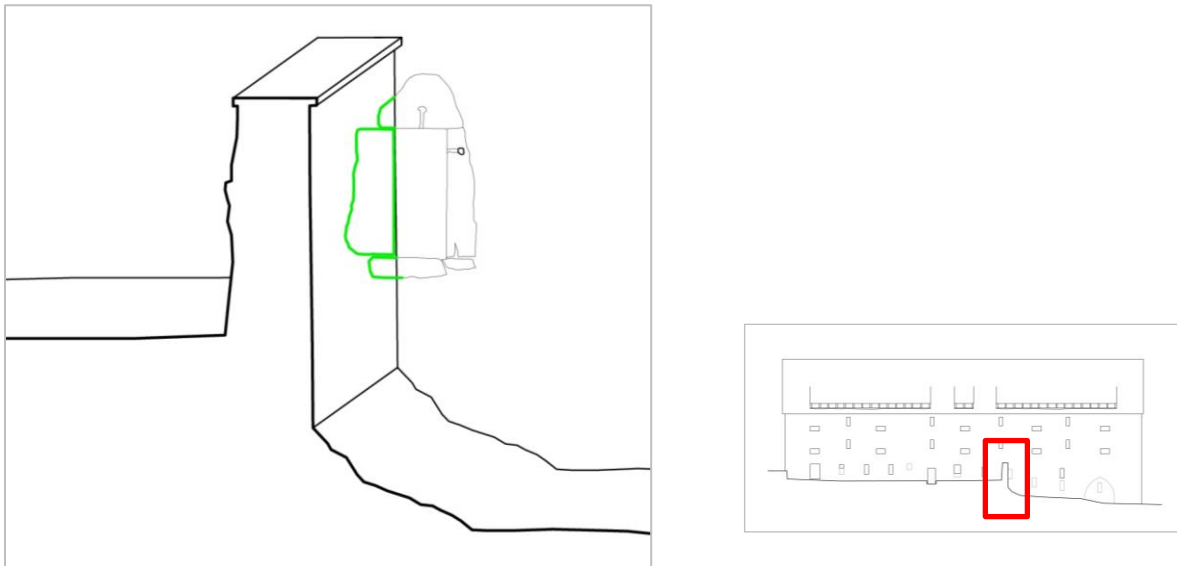
Abb. 83: Südfassade, Anschluss Klostermauer an Fenster -1.S1, (J. Eberhard)

- 112 Fenster -1.S1, bauzeitliches Fenster, Lage des Fensters ca. 60 cm niedriger als die bauzeitlichen Fenster 0.S2-4 im Erdgeschoss, heute mit Back-/Kalksandsteinen und Holzplatte(?) vermauert/verschlossen, Klostermauer [Plan 16, Nr. 114] schließt bündig an westliche Fensterlaibung an > Fenster nachträglich vermauert/verschlossen > Abb. 83

- 28 Klostermauer schließt an Fensterlaibung an (s. Abb. 83), Verlauf der Klostermauer nicht bauzeitlich
- 29 bauzeitliches Fenster, Typ I, Vermauerung nachträglich

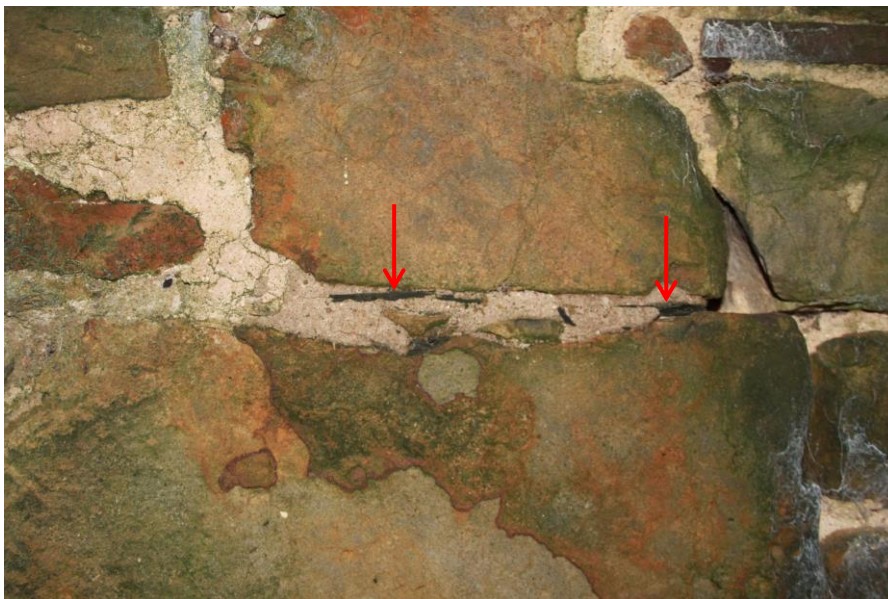
Abb. 84: Südfassade, Fenster -1.S2, dünne Schieferplättchen (rote Pfeile) in den Fugen (Foto: J. Eberhard, 02/2013)

Sie müssen bereits beim Aufmauern zwischen die Sandsteinquader gelegt worden sein und deuten damit auf die bauzeitliche Entstehungsphase. Die sorgfältige Bearbeitung und Verarbeitung der Sandstein- Eckquader lässt darauf schließen, dass sie jeher steinsichtig waren. In den Fugen der Sandsteinblöcke der Giebelschrägen befinden sich hingegen rote Sandsteinplatten, die allem Anschein nach als Reste der Dacheindeckung zu deuten sind. Für die Zuordnung von Bauphasen ist diese Beobachtung von Bedeutung, da die Verwendung von Schieferplättchen auf die bauzeitliche Entstehung verweist. Die roten Sandsteinplatten deuten hingegen auf eine spätere Phase hin, da das Dach des „Elefanten“, wie sich noch zeigen wird, in einer späteren Phase erneuert und wahrscheinlich dann erst mit roten Wesersandsteinplatten eingedeckt wurde³⁴⁵.

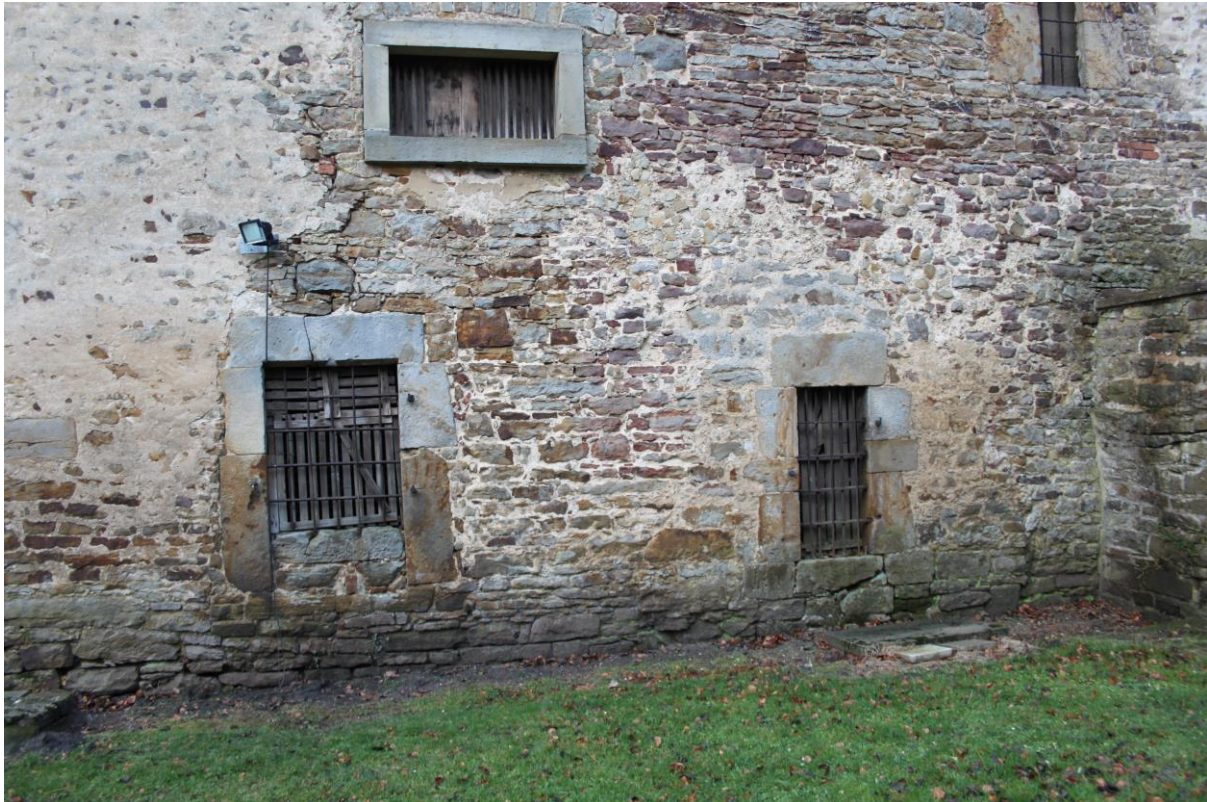
Abb. 85: Südfassade, Mauerwerk und Fenster 0.S7, 0.S8, 1.S5, 1.S6 (Foto: J. Eberhard, 10/2013)

Sofern das Bruchsteinmauerwerk sichtbar ist, vermittelt es einen recht homogenen Eindruck und scheint insgesamt in gleichbleibender Güte und Qualität errichtet worden zu sein (Abb. 85).

- 90 Holzstütze auf Steinsockel, mit Kopfbändern (gerade) in westliche und östliche Richtung
- 91 Mauerwerk aus Sandsteinen mit rot-violetter Steinoberfläche, weiß-gelber Mörtel, seitlich des Fensters 0.S7 starke Rissbildung > neu aufgemauert? > Abb. 85

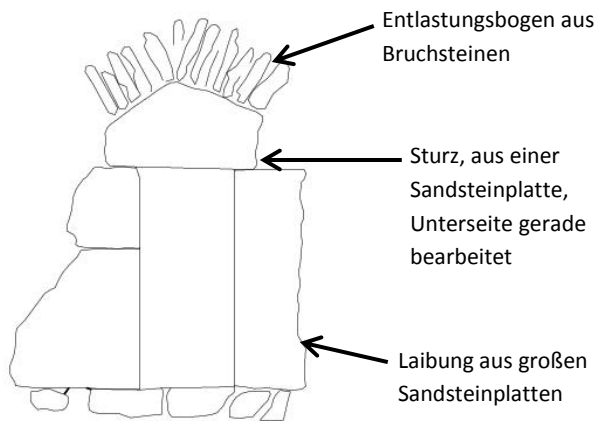
Über einigen Fenstern der Ebene -1 und der Ebene 0 (-1.N2, -1.O1, -1.O2, -1.S2, -1.S3a, 0.W3, 0.N1, 0.N2, 0.N13, 0.O1, 0.O2, 0.S1, 0.S2, 0.S3, 0.S4) befinden sich außen zur Lastabtragung über den Sturzplatten Entlastungsbögen aus Bruchsteinen. Unklar ist, weshalb die Fenster -1.S1, 0.W1, 0.W2, 0.N4, 0.N7, 0.S8 keine Entlastungsbögen aufweisen (Abb. 91, 92).

Abb. 91: Nordfassade, bauzeitliches Fenster 0.N13
(A. Priesters, J. Eberhard)

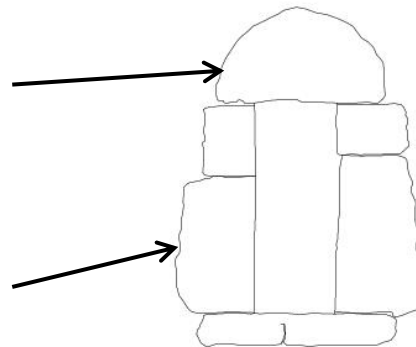
Abb. 92: Nordfassade, bauzeitliches Fenster 1.N2
(A. Priesters, J. Eberhard)

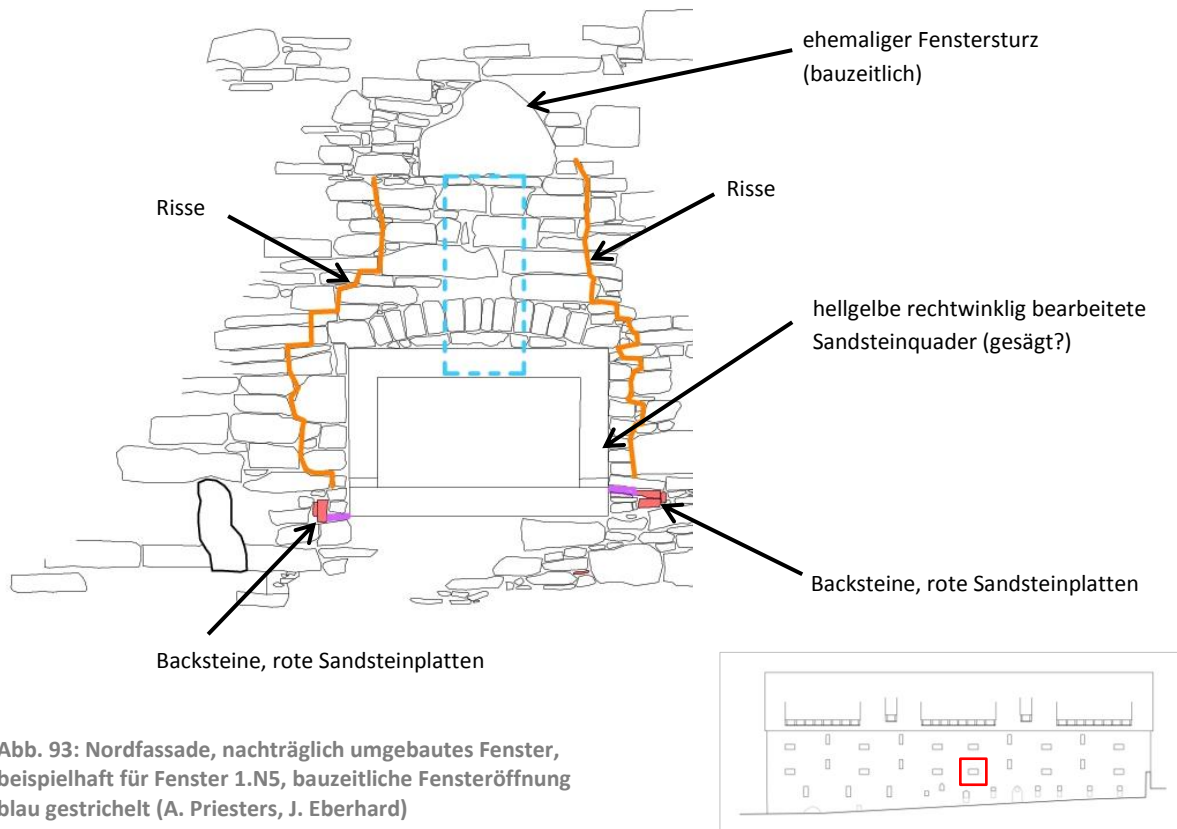
sich im Mauerwerk noch Reste ehemaliger Fensterstürze (Typ I) ab, was darauf schließen lässt, dass sich anstelle der Fenster im Querformat (Typ II) ursprünglich Fenster im Hochformat (Typ I) befunden haben. Innen sprechen weitere Befunde dafür, dass am „Elefanten“ ursprünglich ausschließlich Fenster vom Typ I vorhanden waren, von denen in den Ebenen 1 und 2 etwa jedes zweite Fenster in einer späteren Phase zu Fenstern im Querformat (Typ II) umgebaut wurde.

Abb. 93: Nordfassade, nachträglich umgebautes Fenster, beispielhaft für Fenster 1.N5, bauzeitliche Fensteröffnung blau gestrichelt (A. Priesters, J. Eberhard)

- 230 Vertikal verlaufende Fuge im Mauerwerk > östliche Fensterlaibung vermutlich erneuert
- 233 Ehemaliger Fenstersturz, bauzeitliches Fenster > Abb. 93

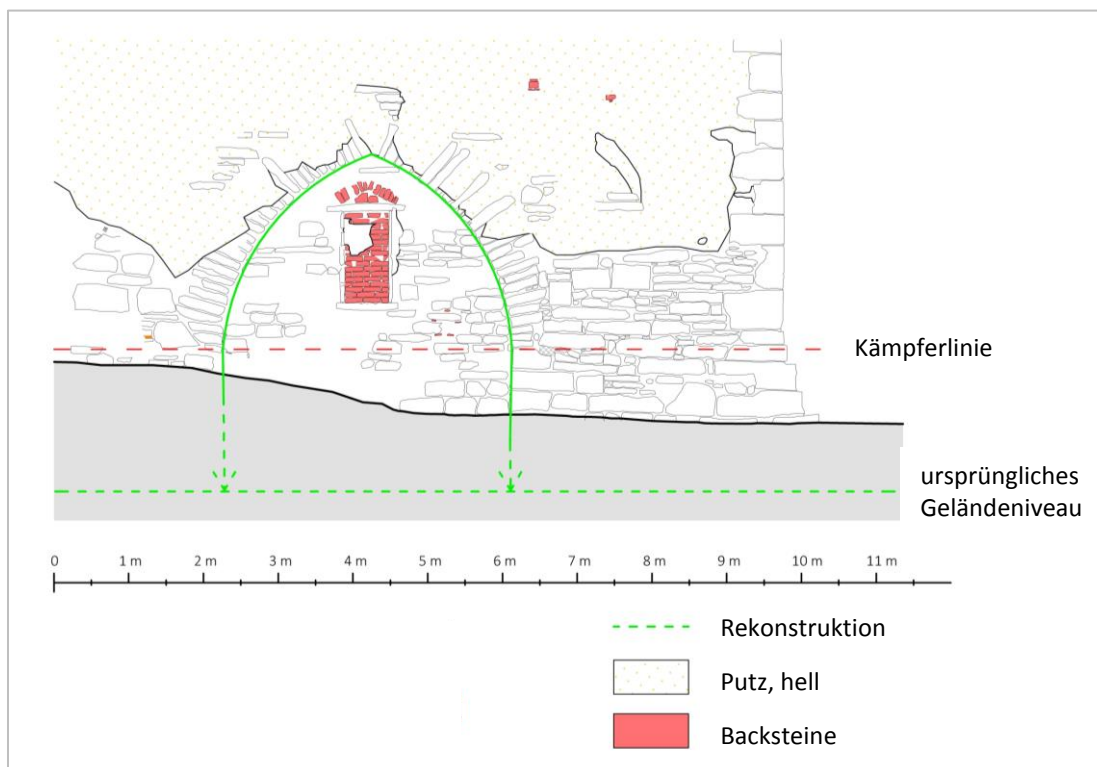
Im südöstlichen Gebäudeteil, der nicht von der Klostermauer umschlossen wird, befindet sich ein großes, spitzbogiges, heute vermauertes Tor, das auf eine besondere Bedeutung bzw. Nutzung des tiefer reichenden Ostteils (= Ebene -1) schließen lässt. Da es sich beim „Elefanten“ nach bisherigem Kenntnisstand um ein ehemaliges klösterliches Wirtschaftsgebäude handelt, dürfte das große Südtor ursprünglich wohl dazu gedient haben, große Güter, Waren oder Rohstoffe entweder in das Gebäude hinein- oder aus ihm hinauszubringen. Die Kämpferlinie des Südtores setzt auffallend tief an, es kann daher nicht ausgeschlossen werden, dass das Außengelände auch im Südosten nachträglich angehoben wurde. Abgeleitet aus der Torbreite, scheint das Außengelände im Südosten ursprünglich bis zu 70 cm niedriger gewesen zu sein als heute (Abb. 95).

Abb. 95: Südfassade, Südtor -1.S4 mit tief ansetzender Kämpferlinie (A. Priesters, J. Eberhard)

- 156 Gemauerter Sturz aus Sandsteinen; Spitzbogen mit tiefansetzender Kämpferlinie > Spitzbogen nicht vollständig sichtbar, von Erdreich verdeckt, ursprünglich Tor > Abb. 95, 96

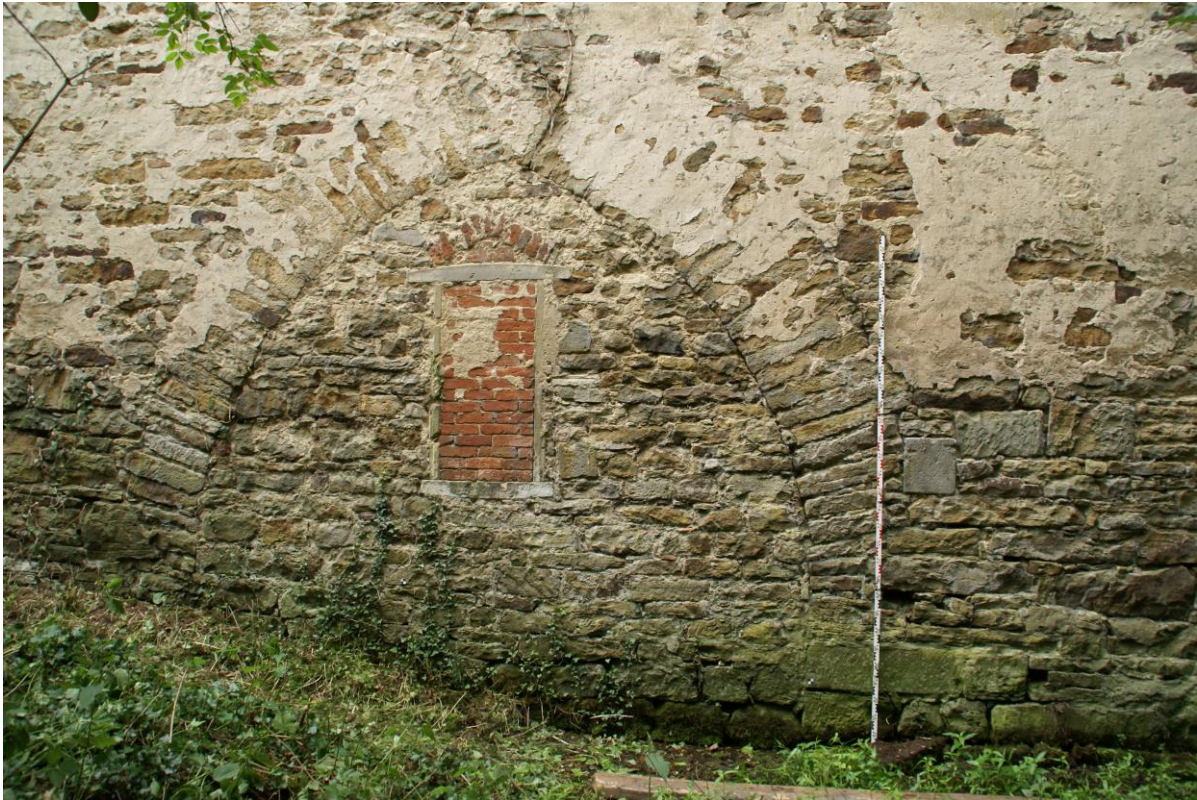
Abb. 96: Südfassade, vermauertes spitzbogiges Tor -1.S4 (Foto: A. Priesters, 08/2012)

- 153 Nische, spitzbogig; nachträglich vermauert > ursprünglich Tor (s. [Plan 22, Nr. 156]), > Abb. 95, 96
- 154 Holzstütze mit Fasung, auf Steinsockel; Fasung bis zum Steinsockel fortgeführt > gekürzte Stütze, wiederverwendet?; unter Steinsockel: mind. 15 cm hohe Ausgleichsschicht (gemauert); Kopfbänder (gebogen) in westliche Richtung vorhanden

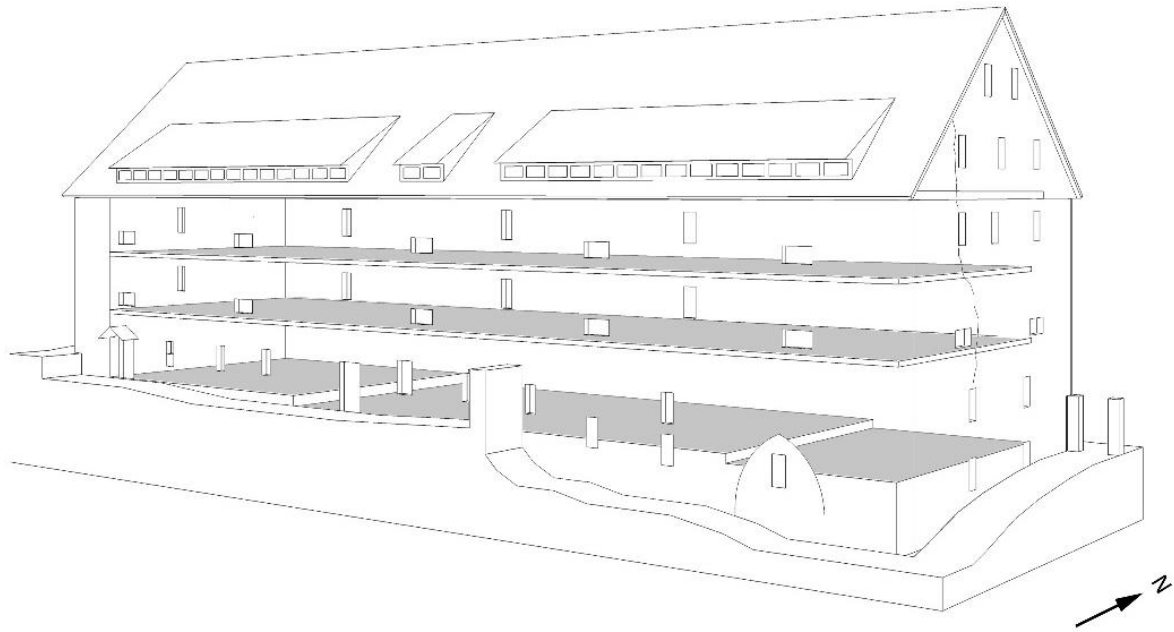
Doch wie muss man sich dann den ursprünglichen Geländeverlauf im Nordosten bzw. Südosten des „Elefanten“ vorstellen? War das Außenniveau an der nordöstlichen und der südöstlichen Gebäudeecke ungefähr gleich hoch und wie war das Niveau der Ebene -1 im Gebäude? Da das Südtor vermutlich dazu gedient hat, große Lasten, Güter oder Rohstoffe mit einem Wagen/Karren in das Gebäude hinein- bzw. hinauszubringen, müssen das Außen- und Innenniveau der Ebene -1 im Südosten ungefähr gleich gewesen sein. Ob die Ebene -1 im Gebäudeinneren ein einheitliches Niveau und die Tür -1.N2 damit eine Höhe von mindestens 2 m gehabt hat oder ob in der Ebene -1 ein Höhenunterschied vorhanden war, muss offen bleiben, da der tiefer reichende Ostteil nachträglich ungefähr bis zur Ebene 0 aufgefüllt wurde (Abb. 98).

Abb. 98: "Elefant" von Südosten, Vergleich von Geschossdeckenniveau und Außengelände (J. Eberhard)

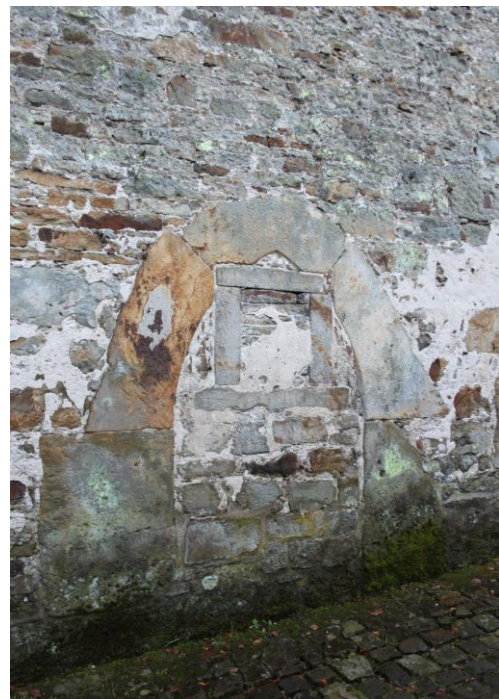
Die nachträglich vermauerte Tür 0.N5 (Abb. 99) wird außen von fünf, das spitzbogige Fenster 0.N9 von zwei großformatigen Sandsteinblöcken eingefasst, aus denen die spitzbogige Tür- bzw. Fensteröffnung herausgearbeitet wurde. Sowohl bei der Tür, als auch beim Fenster sind in den Fugen der Sandsteinblöcke, wie bei den Sandsteinquadern der Gebäudeecken und den bauzeitlichen Fenstern (Typ I), dünne Schieferplättchen eingelegt, was darauf schließen lässt, dass Tür und Fenster aus der bauzeitlichen Phase stammen. Das im Vergleich zu den anderen Fenstern und Türen des Gebäudes aufwendige Herausarbeiten der Spitzbögen aus den Sandsteinblöcken mit einer Falz entlang der Laibungen deutet darauf hin, dass die Spitzbogen-Tür und das spitzbogige Fenster als eine Einheit zu betrachten sind, der einst eine besondere Funktion oder Bedeutung zugeordnet war. Ob sie, weil sie sich auf der dem Kloster zugewandten Seite befinden, aufwendiger gestaltet wurden, ob ein besonderer Eingang markiert werden sollte oder ob sie gar eine religiös-spirituelle Bedeutung hatten (Sichtbeziehung zur Klosterkirche?), muss offen bleiben.

Abb. 99: Nordfassade, vermauerte Spitzbogentür 0.N5 (Foto: J. Eberhard, 09/2013)

- 45 O.N6, ehemaliges Fenster, Spitzbogen für Fenstersturz und -laibung teilweise abgearbeitet, zwischen Fenstersturz/-laibung und Spitzbogen Ausbesserungen aus Mörtel, Sand- und Backsteinresten > nachträglicher Einbau des Fensters in Spitzbogen?, 1. Phase: Spitzbogentür [Plan 21, Nr. 44], 2. Phase: Vermauern der Spitzbogentür und Umbau zu Fenster, 3. Phase: Vermauern des Fensters? > Abb. 99

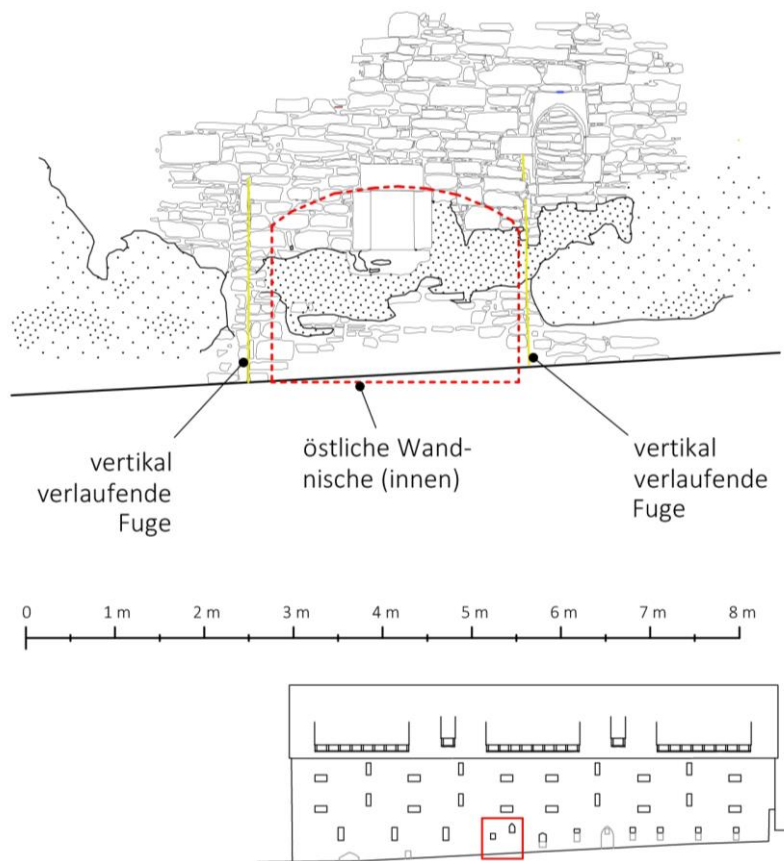
Die vertikal im Mauerwerk verlaufenden Fugen seitlich des Fensters 0.N10 sprechen hingegen dafür, dass das Fenster 0.N10 aus einer späteren Phase stammt (Abb. 100). Die Befunde zur Nischenrückwand werden dies bestätigen.

Abb. 100: Nordfassade, außen: vertikal verlaufende Fugen im Mauerwerk, innen: Wandnische (A. Priesters, J. Eberhard)

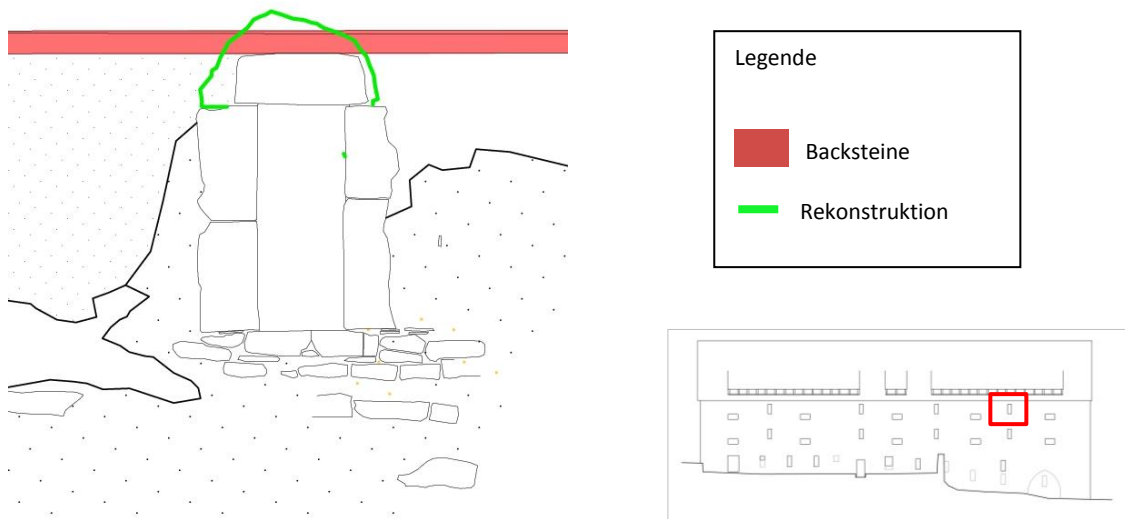
Die Traufe des „Elefanten“ besteht aus einer Backstein-Rollschiicht. Da am „Elefanten“ Backsteine ausschließlich für nachträgliche Reparaturen oder die spätere Vermauerung von Fensteröffnungen verwendet wurden, dürfte die Traufe in einer späteren Phase verändert worden sein. Dafür spricht auch, dass auf der Nord- und Südseite die Fensterstürze vom Typ I auffallend flach ausgebildet sind. Sie scheinen nachträglich abgearbeitet worden zu sein (Abb. 103).

Abb. 103: Südseite, Fenster 2.S8, auffallend flacher Fenstersturz, vermutlich abgearbeitet (A. Priesters, J. Eberhard)

2.OG?
- 303 Traufe: Backsteine (Rollschicht) > nachträglich > Abb. 103
- 312 Fenster 2.N2, bauzeitliches Fenster, Sturz und westliche Fensterlaibung: rot-violette
 Steinfarbe (grau schraffiert) > Brand im Gebäudeinneren?

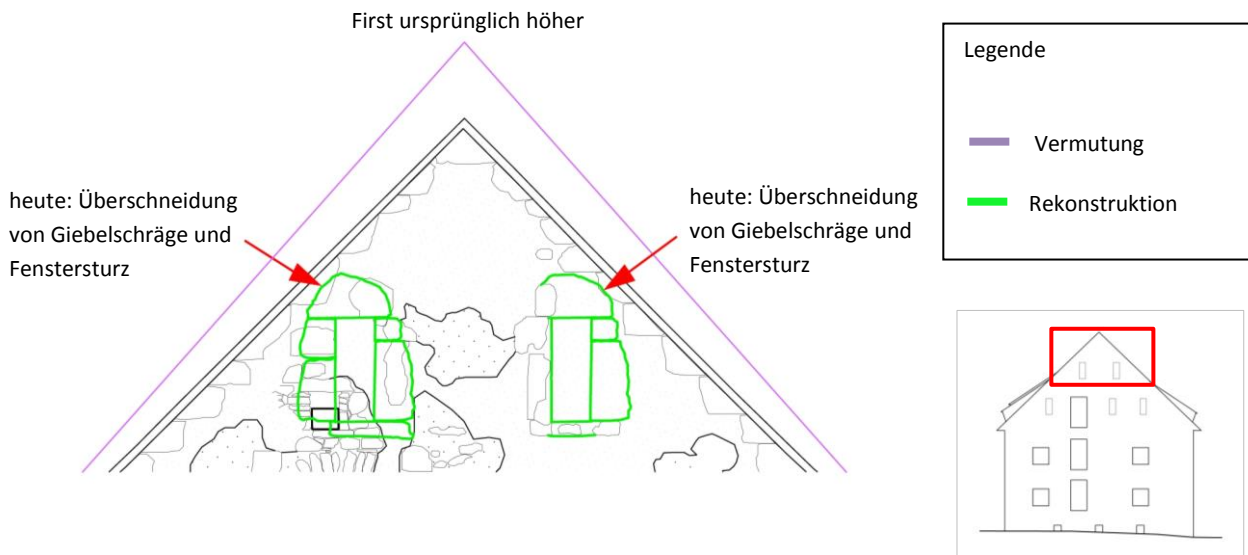
Bei den Giebelfenstern 4.W1, 4.W, 4.O1 und 4.O2 scheinen die Sandsteinplatten der Fenstereinfassungen nachträglich abgearbeitet bzw. teilweise entfernt worden zu sein, da die Sandsteinblöcke der Giebelschräge dicht an den Fenstern entlang verlaufen. Die Traufe muss daher ursprünglich etwas höher gelegen haben und die Dachneigung war vermutlich etwas steiler als heute. Die genannten Fenster wurden wohl zur Stabilisierung des Dachrandes vermauert (Abb. 104, Abb. 105).

Abb. 104: Westfassade, Fenster 4.W1 und 4.W2, Überschneidung von Giebelschräge und ursprünglichem Fenstersturz (A. Priesters, J. Eberhard)

Auffallend dicht verlaufen außen die Sandsteinquader der Giebelschräge an den ursprünglichen Fensteröffnungen 4.W1, 4.W2, 4.O1 und 4.O2 (Fenstertyp I) entlang, wobei Teile der Fenstereinfassung nachträglich abgearbeitet oder teilweise entfernt worden sind. Da alle Fenster vom Typ I wahrscheinlich die gleiche Fenstereinfassung aus großformatigen Sandsteinblöcken hatten, müssen Traufe und Dachfirst ursprünglich etwas höher gewesen sein. Die Dachneigung war ursprünglich also etwas steiler (s. Abb. 104, 105).

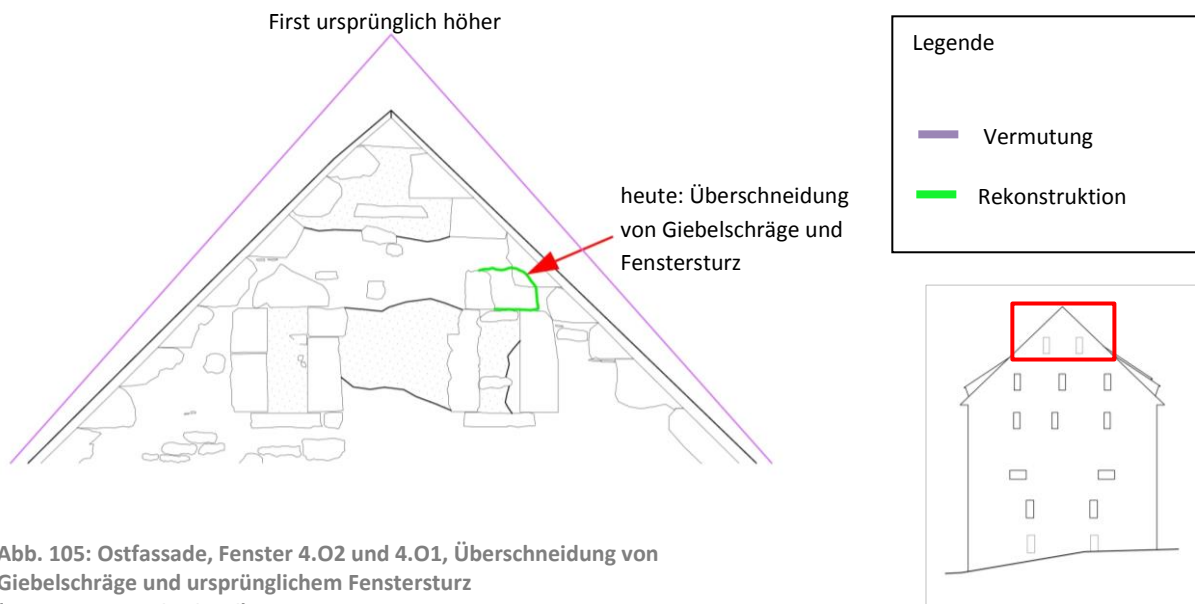
Abb. 105: Ostfassade, Fenster 4.O2 und 4.O1, Überschneidung von Giebelschräge und ursprünglichem Fenstersturz (A. Priesters, J. Eberhard)

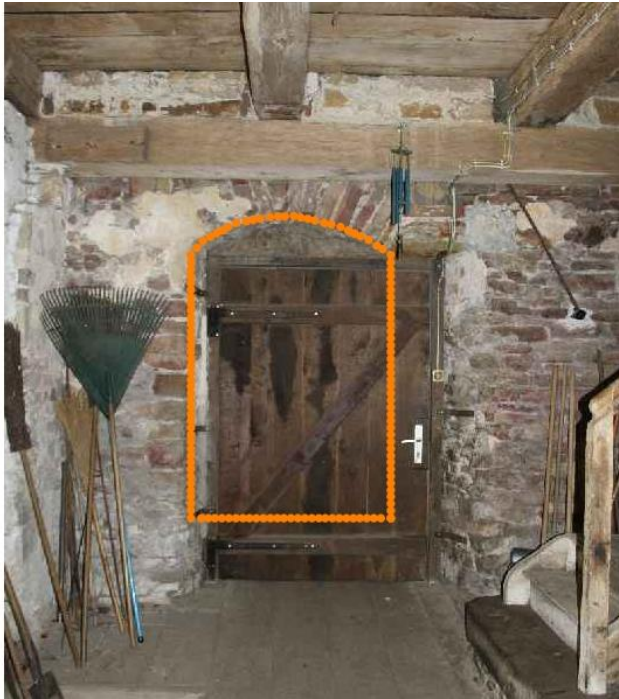
Leere Zapfen- und Nagellöcher in den Fachwerkstielen deuten darauf hin, dass für den Durchgang nachträglich ein Riegel im Fachwerk entfernt wurde. Die Erschließung des westlichen Raums erfolgte zeitweilig ausschließlich von außen durch die Tür 0.S1. Das Bruchsteinmauerwerk um die Tür ist stark ausgebrochen und die Türlaibungen sind mit Backsteinen (Hinweis auf Umbauphase nach dem Großbrand) und viel Mörtel ausgebessert. Innen befindet sich ein aus rot-violett gefärbten Bruchsteinen gemauerter Sturz, der aufgrund seiner für die Tür zu geringen Breite zum Fenstertyp I zugeordnet werden kann. Ursprünglich hat sich an dieser Stelle ein Fenster, Typ I befunden, das offensichtlich mit Errichtung der Fachwerkwand zur Tür umgebaut wurde (Abb. 108).

Abb. 108: Tür 0.S1, ursprünglich Fenster (orange),
Blick Richtung Süden
(Foto: J. Eberhard, 11/2011)

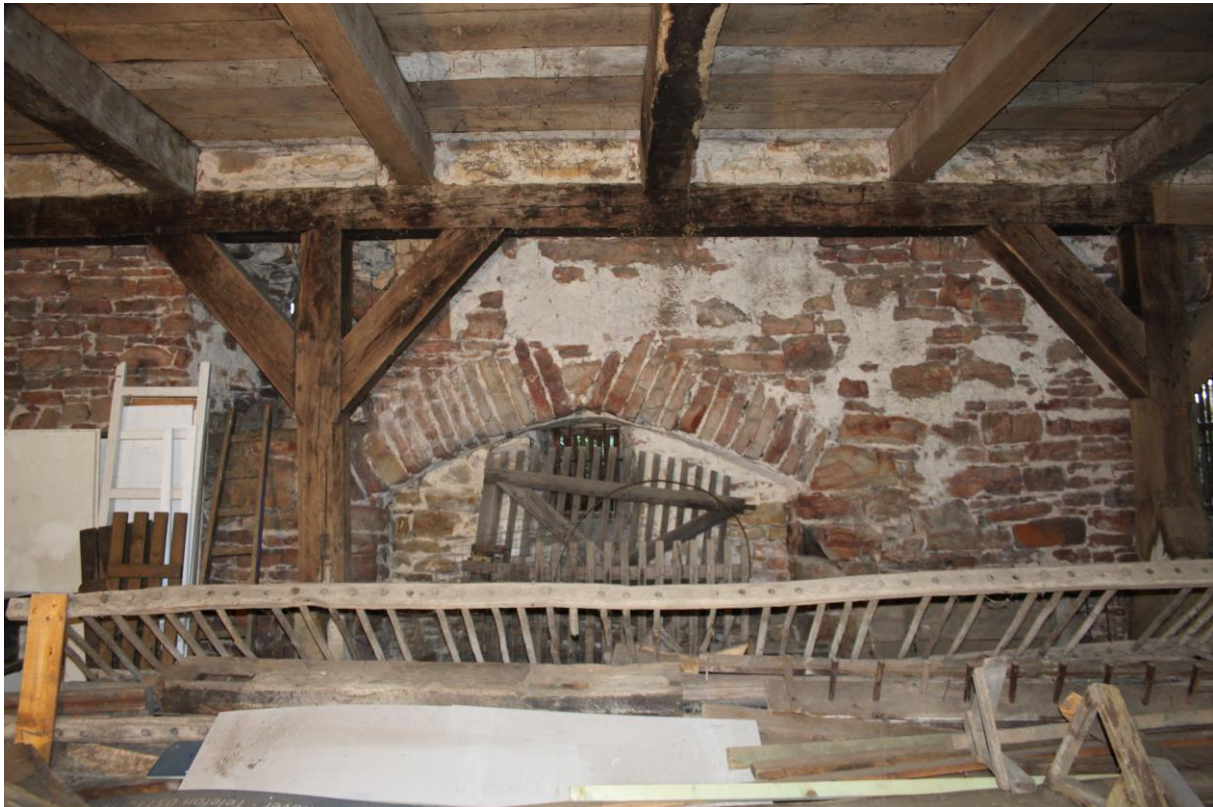
Die Deckenbalken der Ebene 0 weisen einen Querschnitt von ca. 28 x 28 cm auf und spannen teilweise über die gesamte Gebäudebreite von ca. 13 m. Sie müssen ursprünglich zu einem ähnlich großen Ursprungsbau gehört haben, wobei Rußspuren an einigen Deckenbalken vermuten lassen, dass möglicherweise Balken nach dem Brand im „Elefanten“ wiederverwendet werden konnten (Abb. 118).

Abb. 118: Innenraum, Nordseite, wiederverwendete Eichenhölzer im Erdgeschoss (Foto: J. Eberhard, 11/2011)

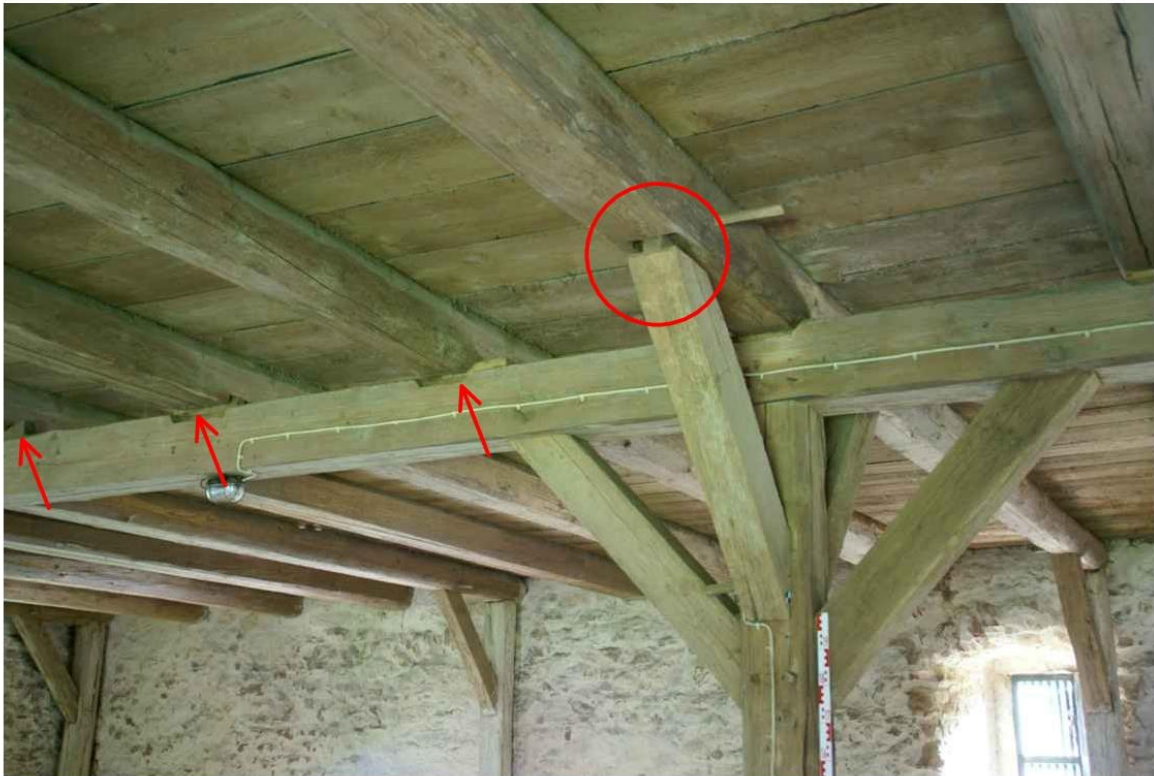
Im zweiten Obergeschoss spannen die Deckenbalken zumeist über die gesamte Gebäudebreite, wobei sie vorwiegend auf der Mauerkrone und nicht auf den Längsbalken aufliegen. Die Abstände zwischen den Längs- und Deckenbalken betragen im Osten des Gebäudes bis zu 7 cm (Mittelachse) und Kopfbänder haben sich teilweise aus ihren Zapfenlöchern herausgelöst. In diesen Zwischenraum sind Holzkeile gesteckt, die jedoch lose auf dem Längsbalken liegen. Die Holzkonstruktion hat sich insbesondere im östlichen Gebäudeteil abgesenkt (Abb. 120).

Abb. 120: Zweites Obergeschoss, Deckenbalken liegen nicht auf Längsbalken auf (rote Pfeile), herausgelöstes Kopfband (roter Kreis), (Foto: A. Priesters, 05/2011)

Im Erdgeschoss stehen die Holzständer im Osten auf dem nachträglich aufgeschütteten Niveau (ehemals Ebene -1), wobei die Stützenabstände dort mit ca. 6,10 m besonders groß sind. Das nachträglich aufgeschüttete Niveau scheint einerseits nicht ausreichend verdichtet bzw. nicht ausreichend tragfähig zu sein. Unklar ist auch, ob sich unter den Steinsokkeln im Erdgeschoss Fundamente befinden, wie tief diese reichen und wie sie gegründet sind. Problematischer ist offenbar, dass das am Südtor des „Elefanten“ kontinuierlich austretende Wasser das Gebäude regelrecht unterspült, wodurch die Holzkonstruktion im Osten abgesackt ist. Als Folge dieses Absackens haben sich mehrere Kopfbänder im Erdgeschoss, im ersten und zweiten Obergeschoss aus den Längsbalken der Mittelachse herausgelöst. Im Zwischenraum zwischen Längs- und Deckenbalken wurden zwar Holzkeile gesteckt, diese liegen jedoch inzwischen nur noch lose auf, was dafür spricht, dass sich die Holzkonstruktion weiterhin absenkt.

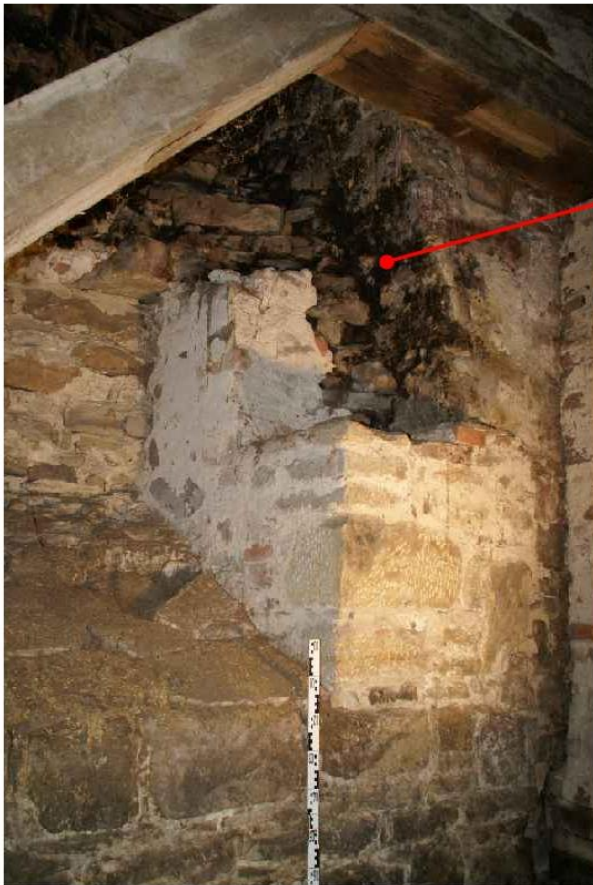
In der Südwand befindet sich im Raum II ein stillgelegter Kamin, wie die rußgeschwärzte Steinoberfläche und ein ehemaliger Kaminschlot verdeutlichen (Abb. 123).

Rußspuren

Abb. 123: Erdgeschoss, ehemaliger westlicher Kamin in der Südwand (Foto: A. Priesters, 11/2011)

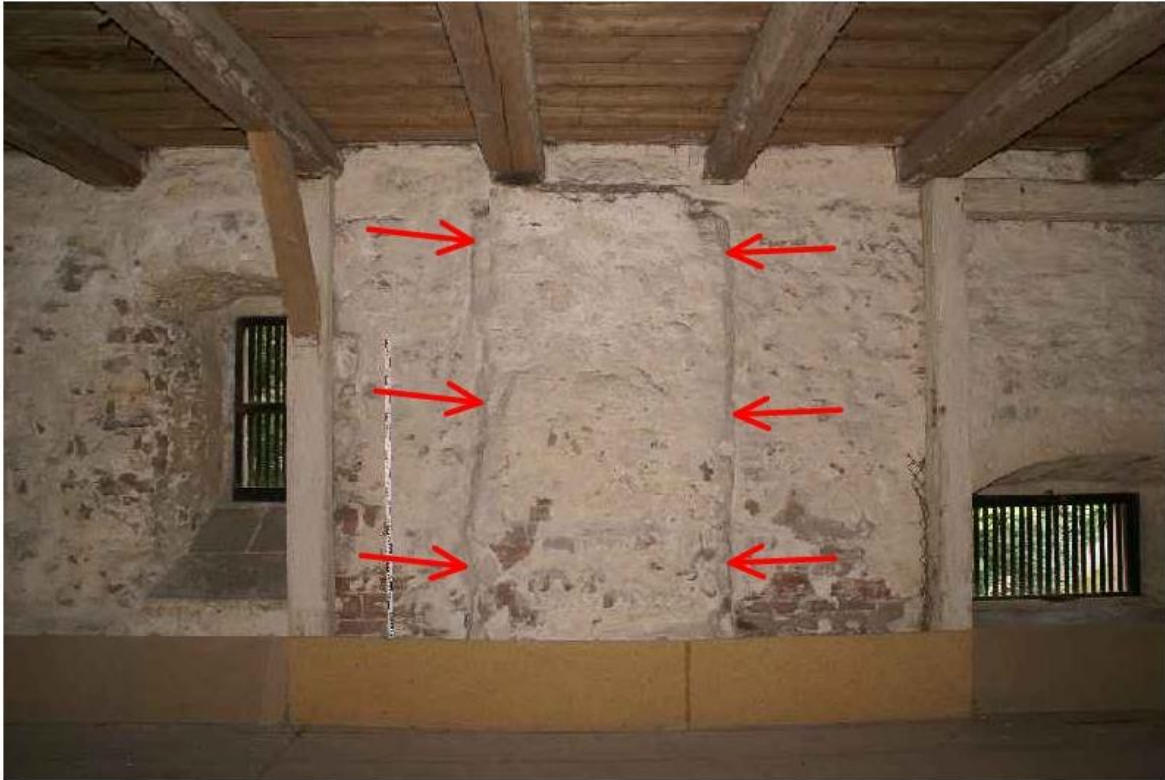
Da die Mauerdicke in den oberen Geschossen abnimmt, der Durchmesser des Kaminschlots aber gleich bleibt, wölbt sich das Mauerwerk in den oberen Geschossen entlang des Schlots aus der Wandflucht hervor (Abb. 124). Östlich des angesprochenen Kaminschlots wölbt sich das Mauerwerk im ersten und zweiten Obergeschoss erneut hervor, was darauf hindeutet, dass in der Südwand ein weiterer Kamin vorhanden war.

Abb. 124: Zweites Obergeschoss, hervorgewölbtes Mauerwerk am ehemaligen östlichen Kaminschlott, (Foto: A. Priesters, 05/2011)

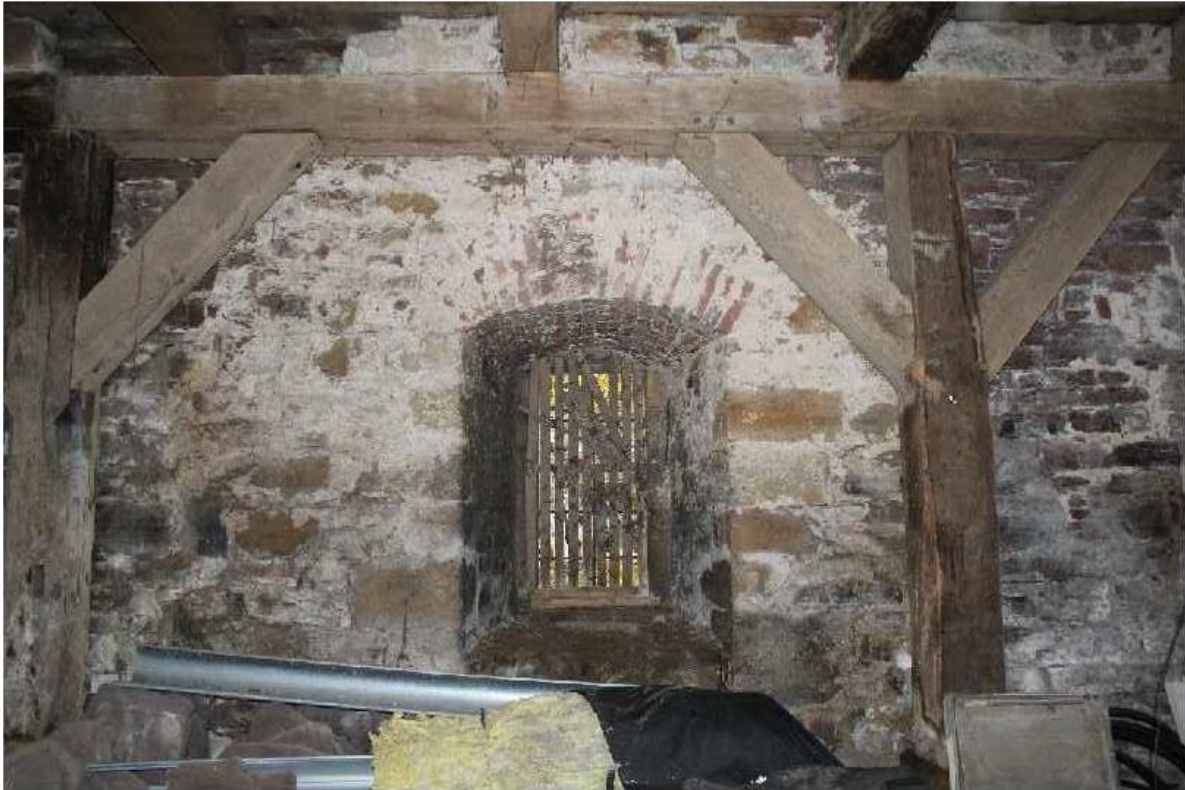
Im Erdgeschoss befindet sich an dieser Stelle ein Fenster, das aufgrund seines aus Backsteinen gemauerten Segmentbogensturzes innen und dem großflächig ausgetauschten Mauerwerk innen und außen einer späteren Umbauphase zugeordnet werden kann (Abb. 125).

Abb. 125: Erdgeschoss, Südwand, später eingebautes Fenster 0.S8 anstelle des östlichen Kamins (Foto: J. Eberhard, 12/2011)

Anstelle des östlichen Kamins wurde ein Fenster (0.S8) mit Backstein-Sturz, Fensterlaibung aus gelben Sandsteinen und großflächig aufgetragenem hellgelben Mörtel eingebaut⁴⁰³ (Abb. 125). Möglicherweise wird in die Südwand beim ehemaligen westlichen Kamin ein kleines Fenster eingefügt⁴⁰⁴.

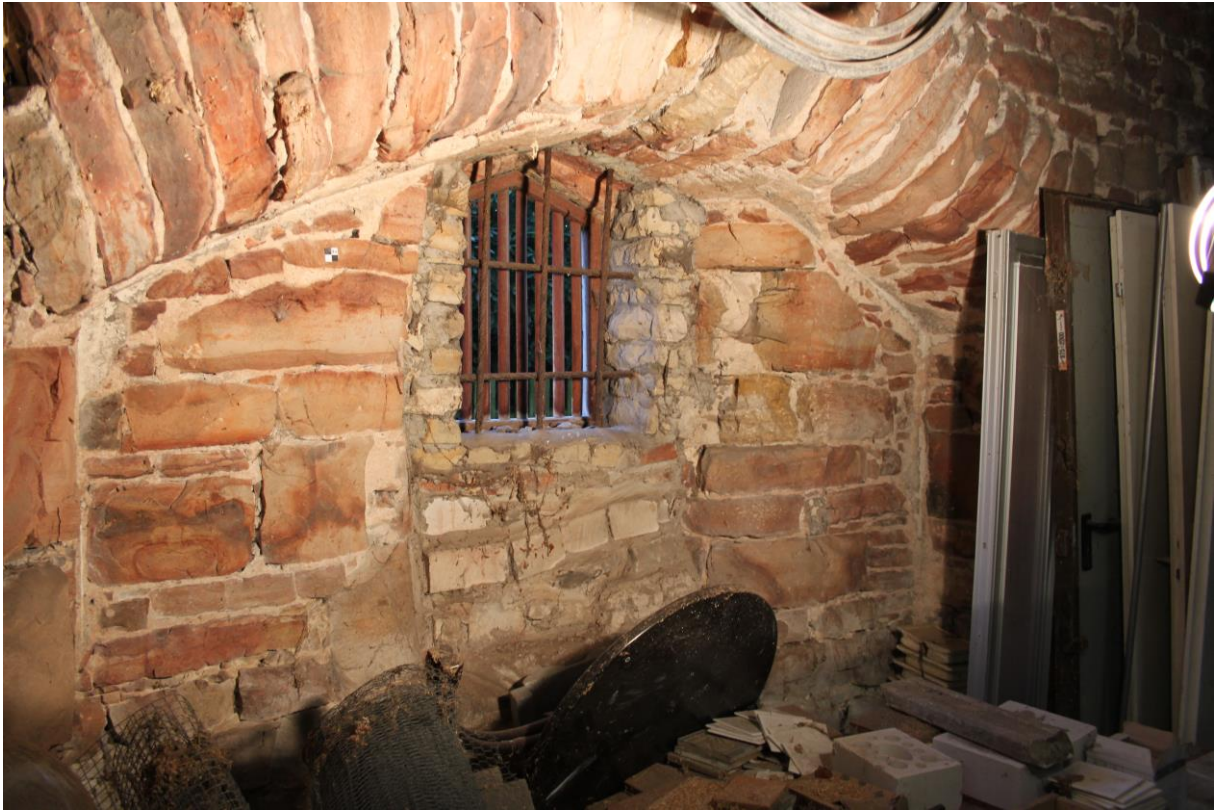
Im Raum II befinden sich in der Nordwand zwei ca. 2,46 m breite bogenüberwölbte Nischen (Höhe der Nische ca. 2,15 m; gemessen vom heutigen Fußbodenniveau bis zum Scheitelpunkt der Nische) mit je einem Fenster (0.N7 und 0.N8). Während die Rückwand der westlichen Nische aus rotvioioletten Sandsteinen besteht (Hinweis auf bauzeitliche Phase), wurde die Rückwand der östlichen Nische aus gelben Sandsteinen und Backsteinen offenbar in einer späteren Phase neu aufgemauert (Abb. 126). Außen verlaufen im Mauerwerk entsprechend der Breite der Nische zwei vertikale Fugen, die darauf schließen lassen, dass die Rückwand der östlichen Nische nachträglich erneuert wurde. Möglicherweise wurde die Nische zwischenzeitlich zu einem Zugang umfunktioniert.

Denkbar ist, dass die Nische z.B. nach dem Großbrand aufgebrochen wurde, um Schutt etc. abzutransportieren und neues Baumaterial in das Gebäude zu bringen. Durch die geringere Wandstärke im Bereich der Nische war der Aufwand, einen Baustellenzugang einzurichten und später wieder zu vermauern, vergleichsweise gering.

Abb. 126: Erdgeschoss, Nordseite, Wandnische 0.N7
(Foto: J. Eberhard, 12/2011)
