ОБЕСПЕЧЕНИЕ ПАРАМЕТРОВ МИКРОКЛИМАТА В РЕКОНСТРУИРУЕМЫХ ПРАВОСЛАВНЫХ ХРАМАХ

В статье предлагаются варианты технических решений по предотвращению конденсации влаги на строительных конструкциях и нормализации параметров микроклимата помещений Софийского собора в Полоцке.

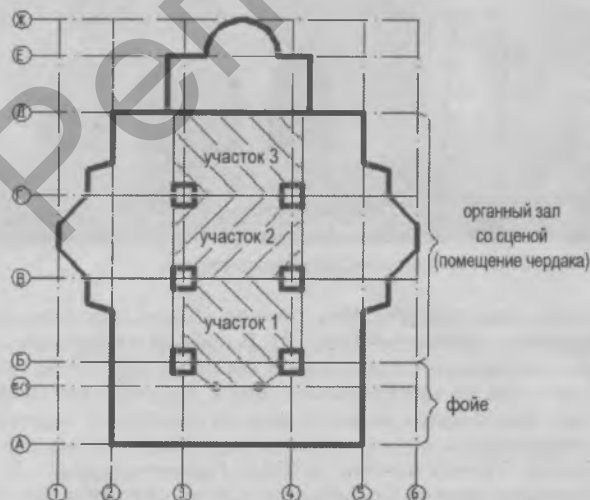
Рис. 5. Схема деления органного зала и помещения чердака на участки

Целью исследований являлась оценка влияния микроклимата органного зала и тепловлажностного режима его ограждающих конструкций на увлажнение поверхности стен и перекрытия. Работа выполнялась при температуре наружного воздуха минус 2 °С. В процессе исследований измерялись параметры микроклимата, воздухообмен и температурные поля на внутренних поверхностях наружных ограждений органного зала и чердачного пространства. Измерения проводились в соответствии с методиками, изложенными в [2, 3]. Обследуемые помещения были поделены на равнозначные участки. Измерение параметров производилось в центре каждого из них. На рис. 5 приведена схема деления органного зала и помещения чердака на участки.
