Rilievi geologici nell'area
epicentrale della sequenza
sismica dell'Aquilano
del 6 aprile 2009

Field geological survey in the epicentral area of the Abruzzi (central Italy) seismic sequence of April 6th, 2009

EMERGEO Working Group:

Rilievi geologici di terreno effettuati nell'area epicentrale della sequenza sismica dell'Aquilano del 6 aprile 2009

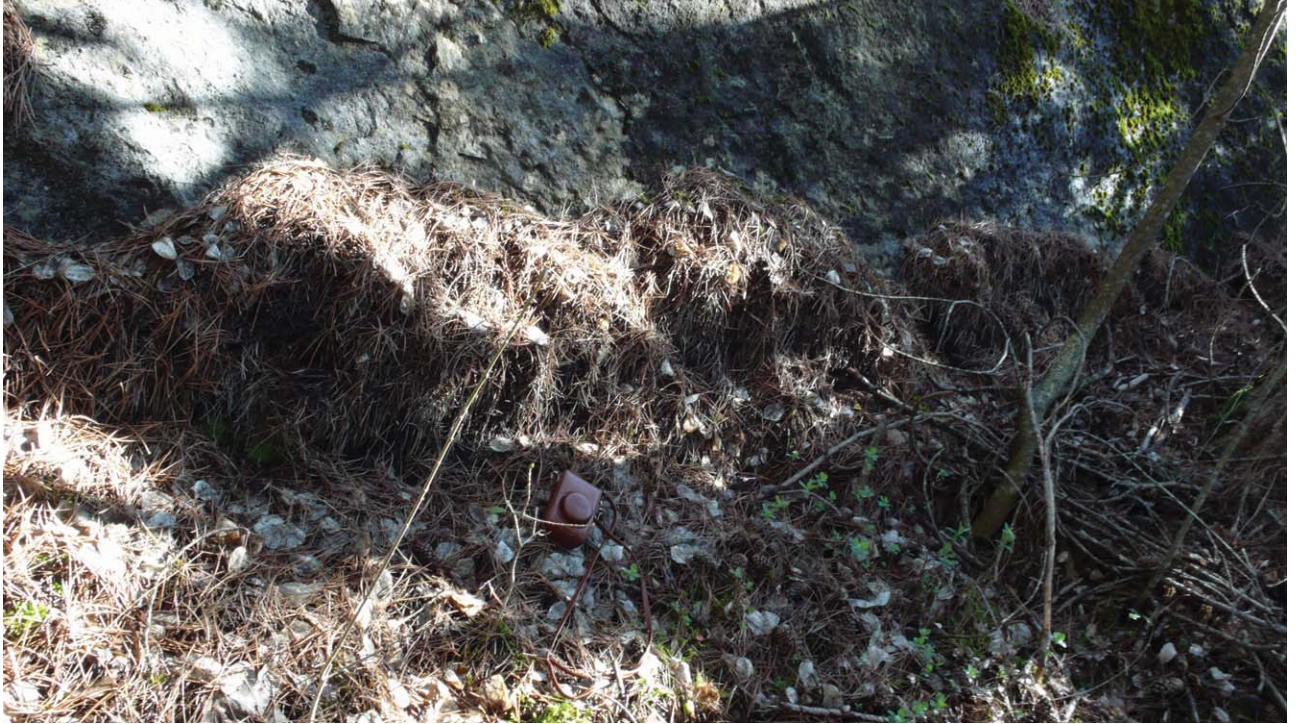
Figura 26 NE dell'abitato di Sfrizzoli (WPT MM3).
Figure 26 NE of the village of Sfrizzoli (WPT MM3).

Proseguendo verso SE lungo la struttura, a NE dell'abitato di Sfrizzoli, lungo il piano di faglia che mette a contatto il substrato carbonatico con il detrito di versante, è visibile uno spostamento recente del suolo e del sottostante detrito di entità pari a circa 10–20 cm in verticale (Figura 26, WPT MM3, 42.3779/13.3625). Subito a valle sono state notate ulteriori deformazioni all'interno del detrito di versante con evidenze di movimento vertica-

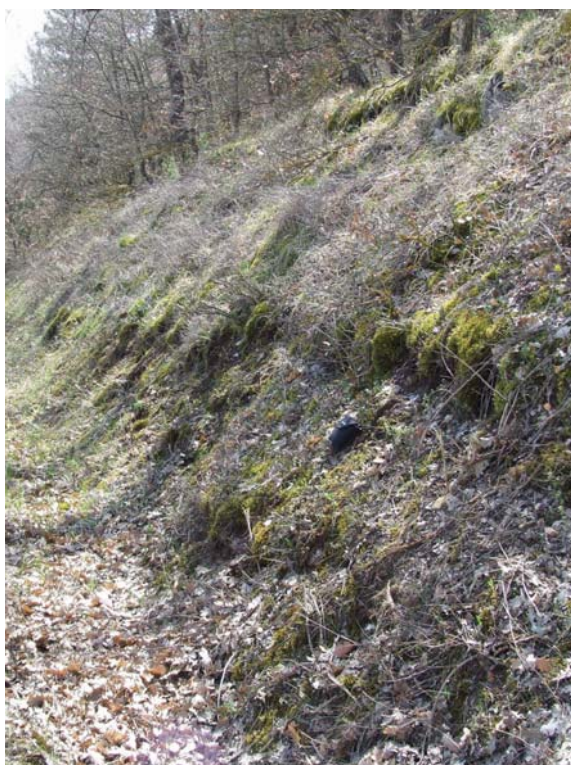
Anche sul versante nord-orientale della dorsale suddetta, fra Poggio Roio e Pianola, sono state osservate in maniera discontinua piccole scarpate nel terreno di copertura dei calcari (Figura 32).

Figura 32 Scarpate nel terreno di copertura osservate con discontinuità alla base del versante nord-orientale della dorsale carbonatica. Direzione costante NW-SE, parallela al versante stesso (WPT RN2, 42.3205/13.4083).

Figure 32 NW-trending scarps in the ground cover at the base of the NE slope of the Roio-Canetra ridge (WPT RN2, 42.3205/13.4083).

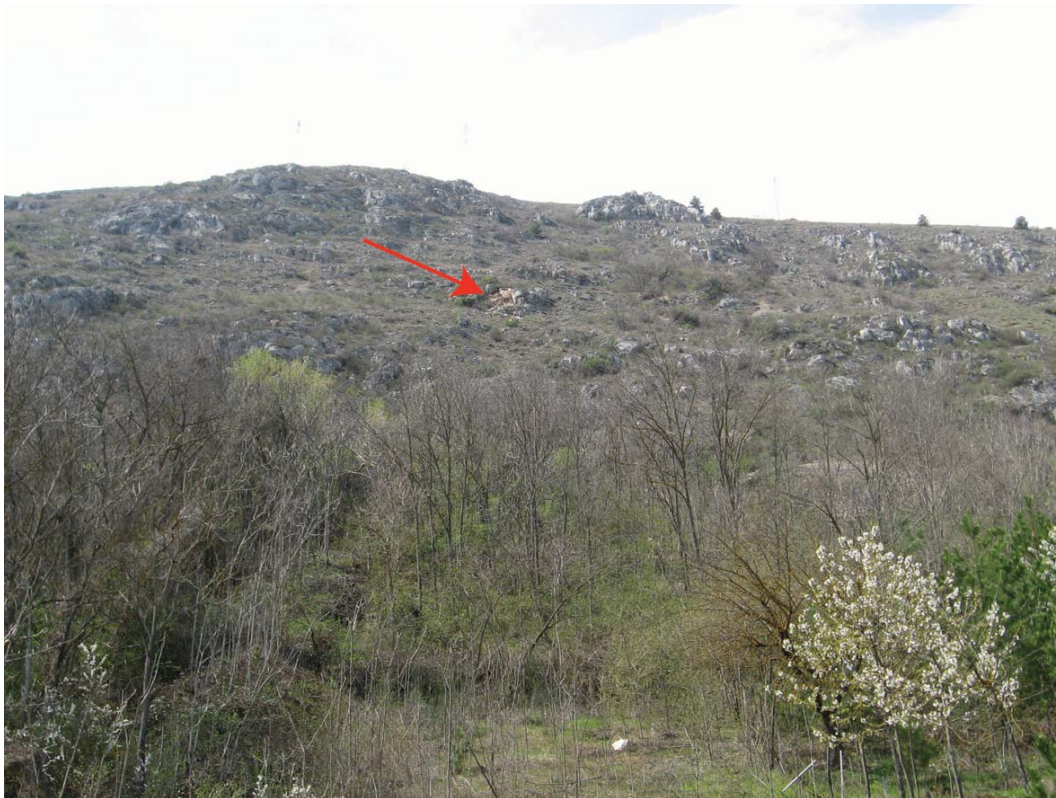
Figura 39 Faglia di Bazzano, scarpata nel detrito di versante (WPT PB177). La freccia rossa indica una nicchia di distacco da cui sono franati alcuni blocchi calcarei.

Figure 39 Bazzano Fault, scarp in the slope deposits (WPT PB177). The red arrow indicates the surface of detachment of a rock fall.

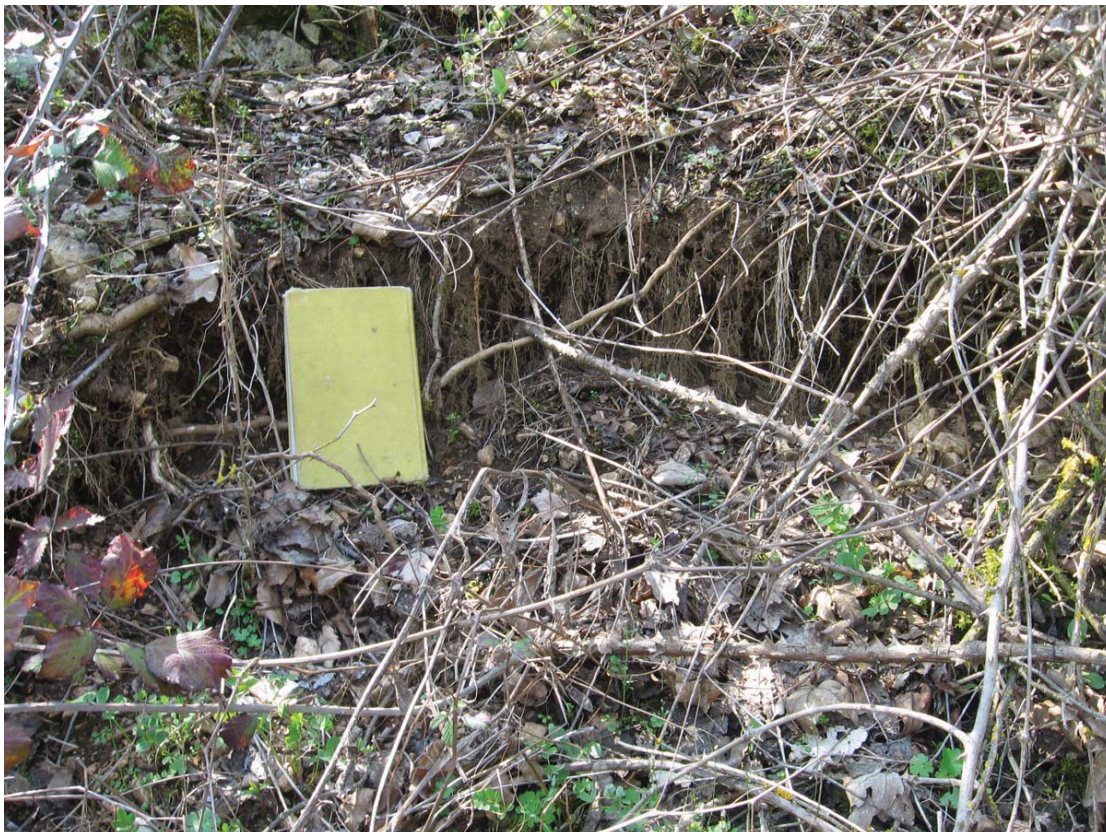
Figura 40 Faglia di Bazzano, free face di circa 20 cm al top della scarpata (WPT PB177).

Figure 40 Bazzano Fault, free face of about 20 cm on top of the scarp (WPT PB177).

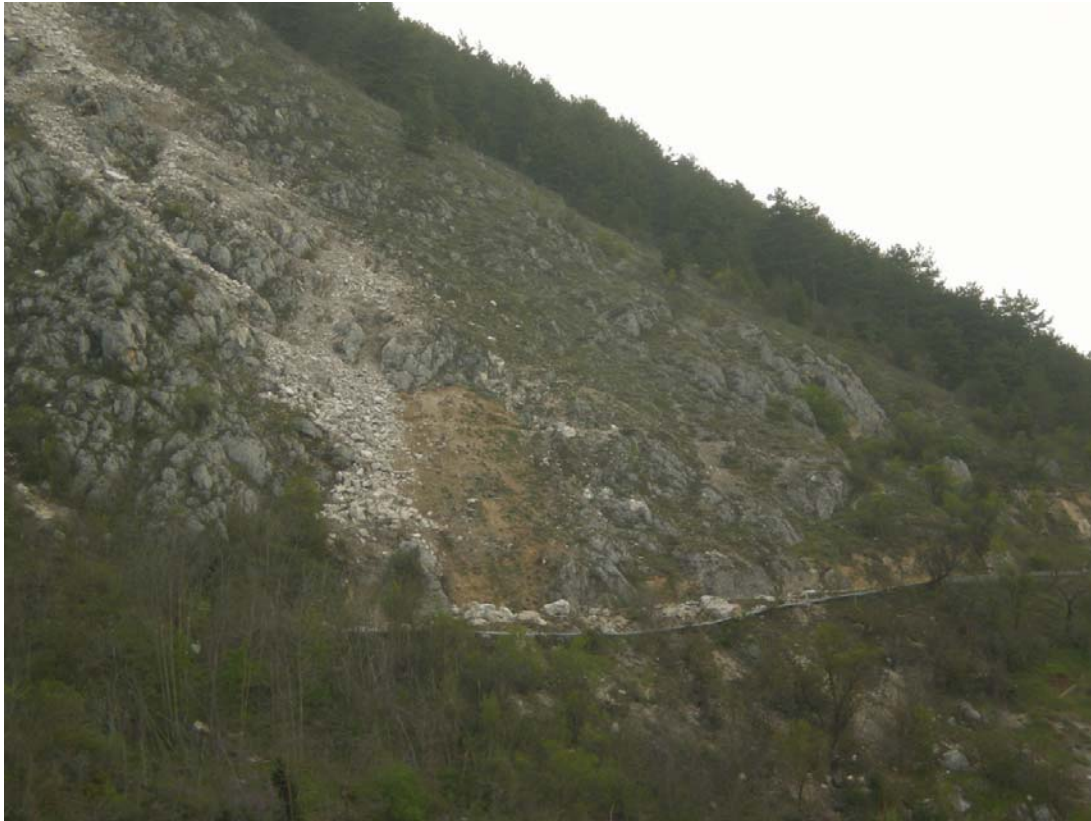
Evidenze di dissesti e fratturazioni si osservano nel settore meridionale del lineamento. Si osserva il distacco di blocchi rocciosi provenienti dal versante soprastante l'abitato di Fossa, le fratture nell'asfalto lungo il bordo della strada, e le pareti di distacco di grossi massi calcarei che si sono abbattuti sulle case e sulla strada per il convento di S. Angelo (Figura 42).

Figura 42 Pareti di distacco e grossi massi calcarei crollati (WPT RN10 42.3171/13.4705).
Figure 42 Surface of detachment and mass fall (WPT RN10 42.3171/13.4705).

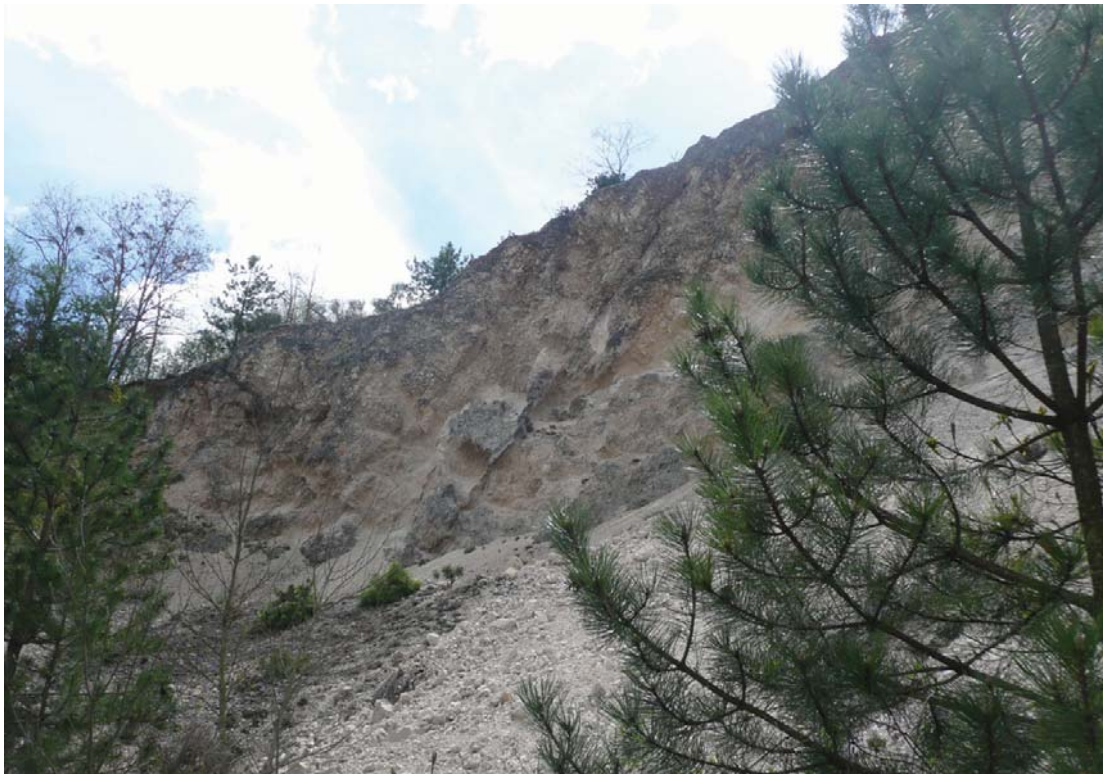
Figura 43 Faglia nella cava di Fossa (WPT LC63, 42.3003/13.4847).
Figure 43 Fault in the quarry near Fossa (WPT LC63, 42.3003/13.4847).

All'ingresso del centro abitato di Fossa si osservano due siti dove sono esposti piani di faglia riconducibili, per giacitura e localizzazione, alla struttura Monticchio-Fossa. La cava di calcari cretacei all'entrata del paese è attraversata da una faglia con direzione ~N130 ed immersione ~65°NE. Da un'analisi a distanza non si osservano segni di riattivazione cosismica lungo il piano (Figura 43).

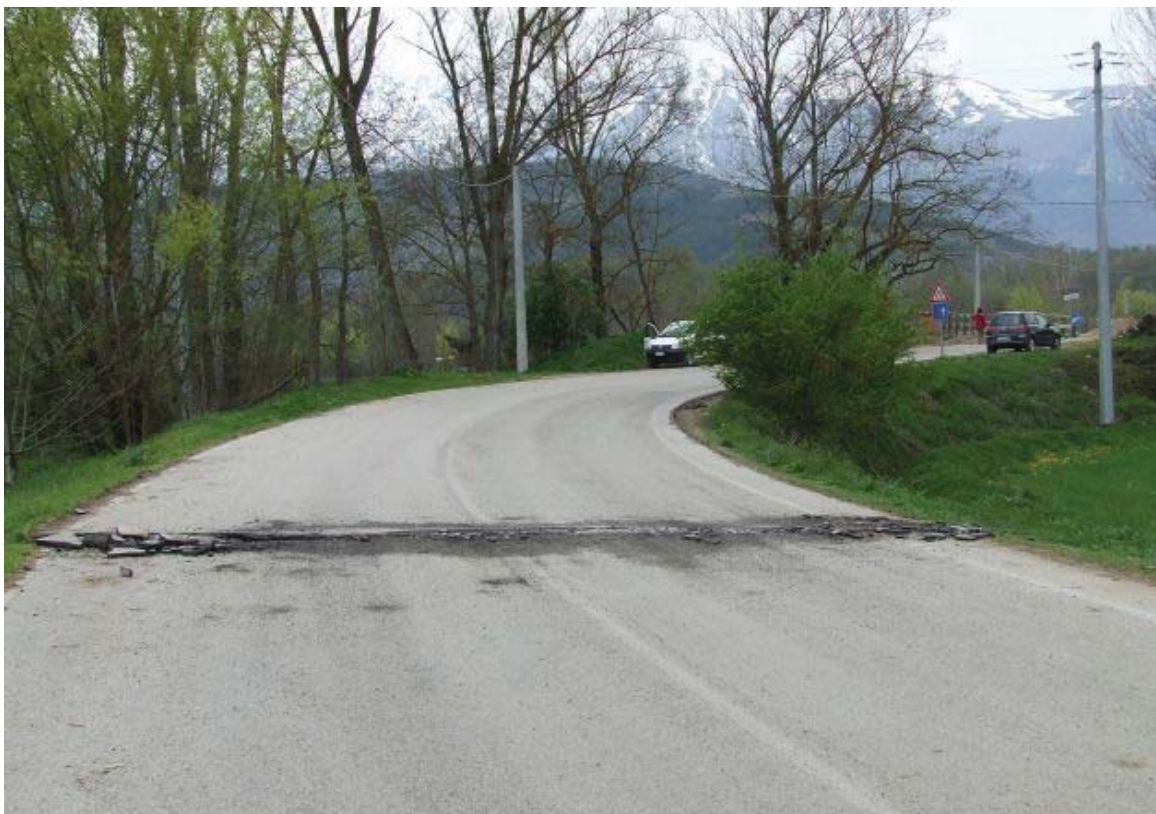
Lungo la strada, su entrambe le sponde del fiume, si osservano numerose fratture sia radiali (in un tratto in curva) che con direzione appenninica (Figura 51 e 52) e anche diversi dissesti longitudinalmente al rilevato stradale (Figura 53). Alcune fratture trasversali alla strada mostrano un movimento con componente orizzontale (Figura 54).

Figura 51 Fratture nel manto stradale sulla strada provinciale Monticchio-Onna, WPT RN6, 42.3244/13.4784.
Figure 51 Breaks on the paved road Monticchio-Onna WPT RN6, 42.3244/13.4784.

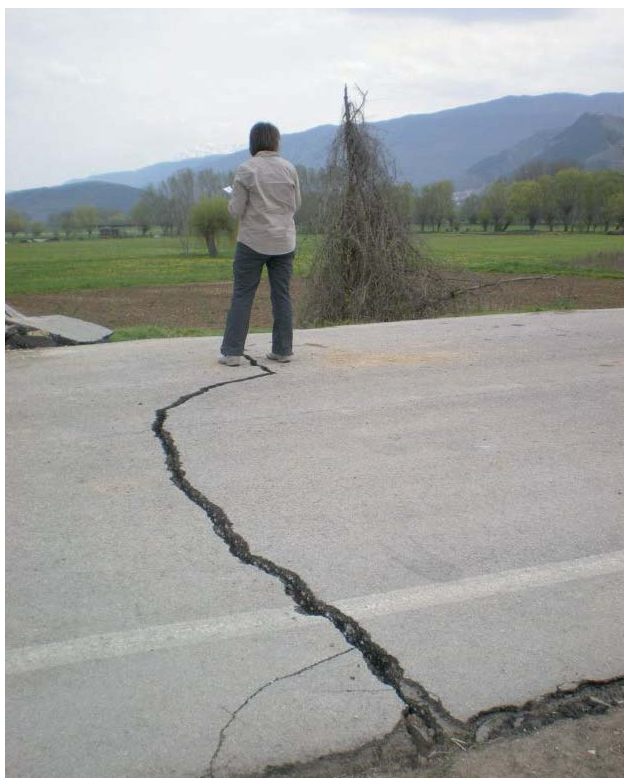
Figura 52 Frattura nel manto stradale in sponda destra del Fiume Aterno, WPT RN8, 42.3233/13.4777.
Figure 52 Breaks on the paved road by the right bank of the river Aterno, WPT RN8, 42.3233/13.4777.

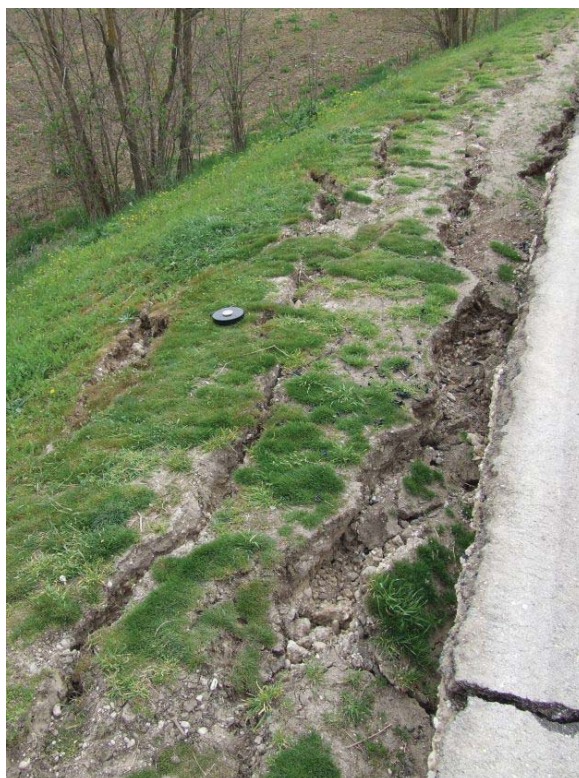
Figura 53 Dissesti ai margini del manto stradale, WPT RN8, 42.3233/13.4777.
Figure 53 Sliding and spreading on the roadside, WPT RN8, 42.3233/13.4777.

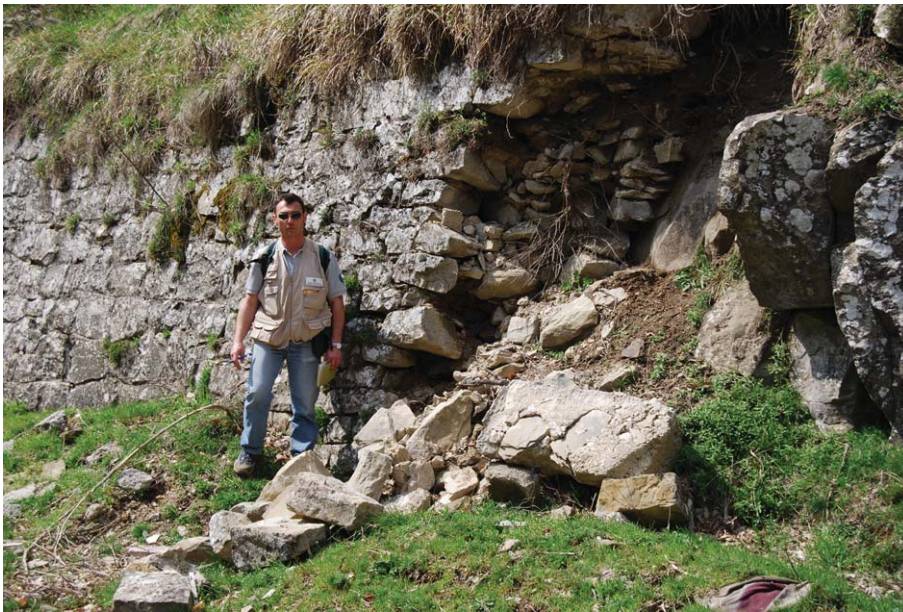
In questo sito la faglia dei Monti della Laga intercetta la SS80
 in prossimità di una galleria. Il manto stradale all'interno
 della galleria appare intatto mentre all'esterno della galleria
 si notano due movimenti franosi recenti. Al contatto tra un
 muro a secco ed i banconi arenacei si notano fratture e fran-
 namento di parte del muro (Figura 61), il fenomeno appare
 recente come si evince dalla presenza di radici vive esposte.
 Il secondo franamento (WPT AP209, 42.52168/13.43608) si
 osserva poco più a sud, dove un piccolo conoide appare riat-
 tivato di recente, come testimoniato dalla sovrapposizione di

Figura 61 Galleria Ortolano (SS80, km 37): frana del muro a secco.
Figure 61 Tunnel "Ortolano" (SS80, km 37): collapse of part of a dry-stone wall.

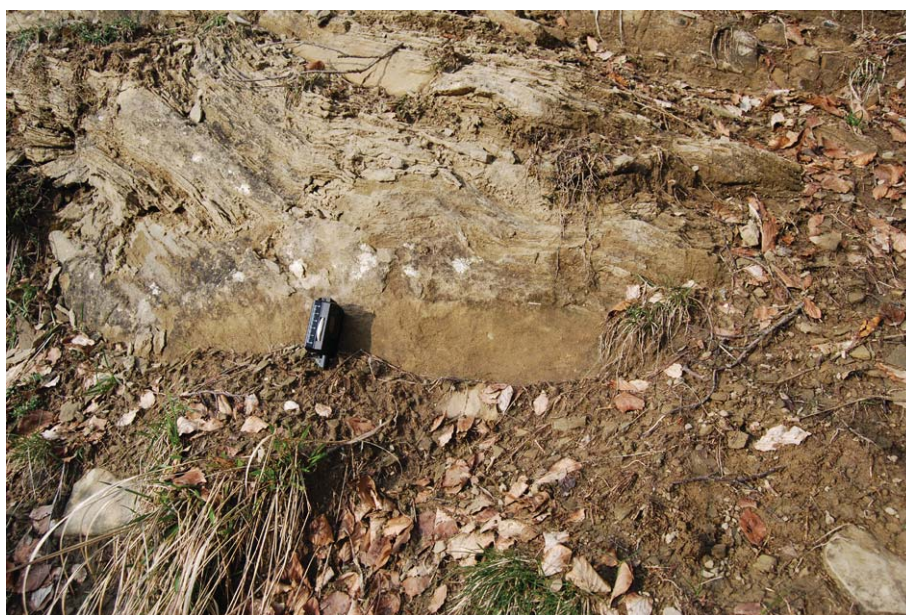
bedrock ed i depositi di versante è ben evidente (Figura 65). Qui sul bedrock si può osservare, in modo discontinuo per circa 10-15 m, una banda di colore marrone, alta da 5 a 10 cm. Il contatto tettonico ha direzione circa N330-340 ed immerge verso SW di circa 65°-80°. Muovendosi di 100 m verso S e verso N non è possibile osservare altre evidenze di spostamento lungo il suddetto contatto, che appare immobile come testimoniato dalla presenza di muschio intatto.

Considerando la peculiarità morfotettonica del sito indagato, interpretiamo questo elemento come dovuto ad un fenomeno locale legato allo scuotimento sismico ed alla relativa compattazione differenziale/scivolamento dei depositi di versante. Non vi sono infatti altre evidenze particolari di fenomeni cosismici né di tipo tettonico né gravitativo, sino al punto WPT AP216, 42.5615/13.3882.

Figura 65 Faglia dei Monti della Laga: scivolamento lungo il contatto bedrock-depositi di versante.
Figure 65 Monti della Laga Fault: slope deposits sliding on the bedrock.

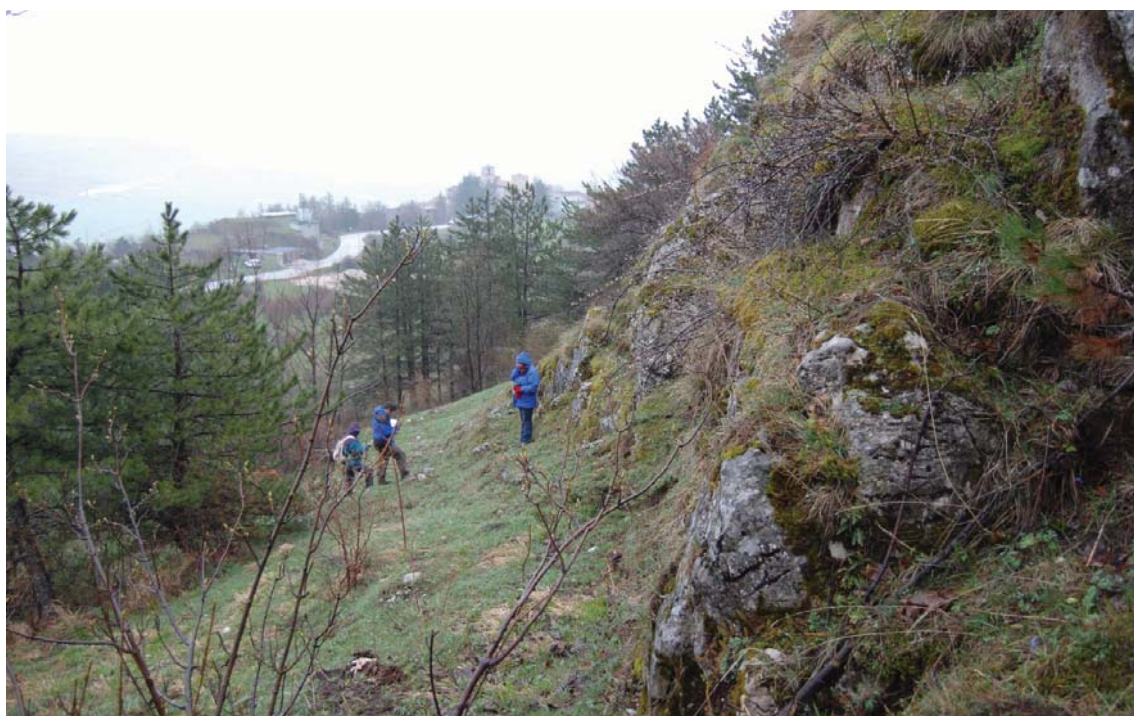
Figura 69 Struttura tettonica subverticale nel versante NE di Monte Cagno (WP SP78, 42.2363/13.4835).

Figure 69 Subvertical tectonic structure along the NE slope of Monte Cagno (WP SP78, 42.2363/13.4835).

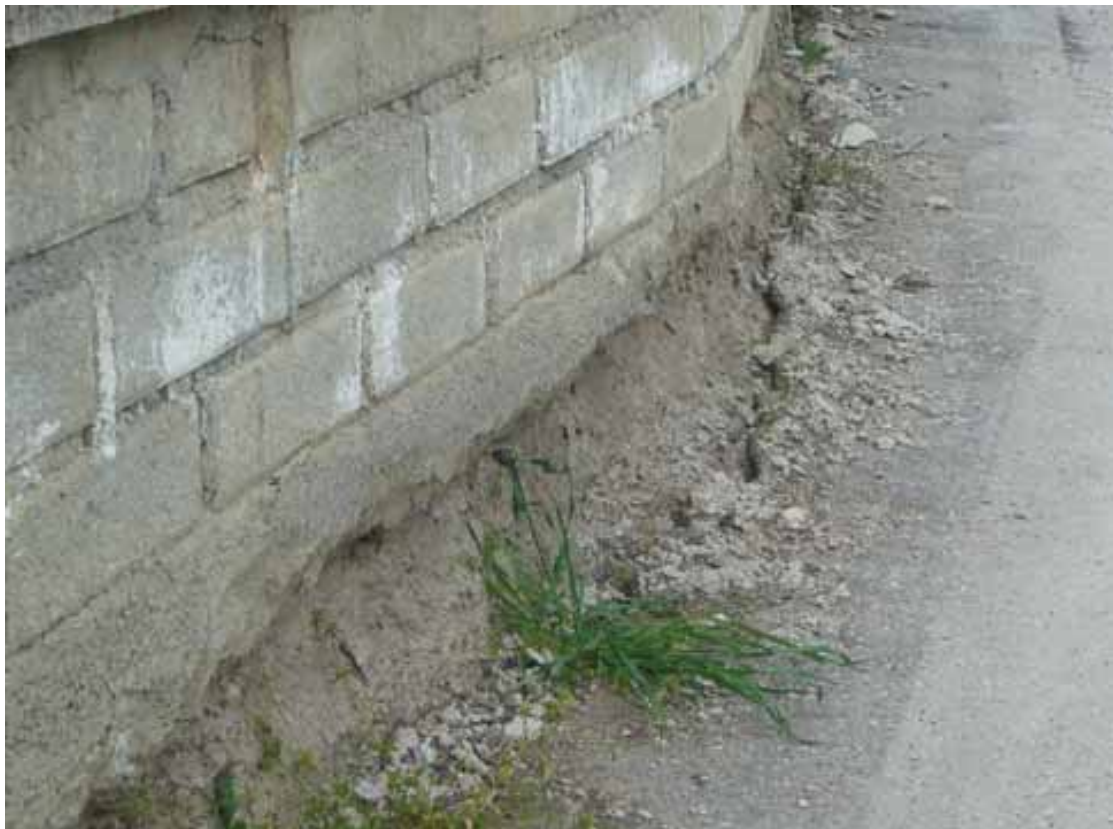
Compressione su asfalto a Tempera
Tempera, compression on the pavement

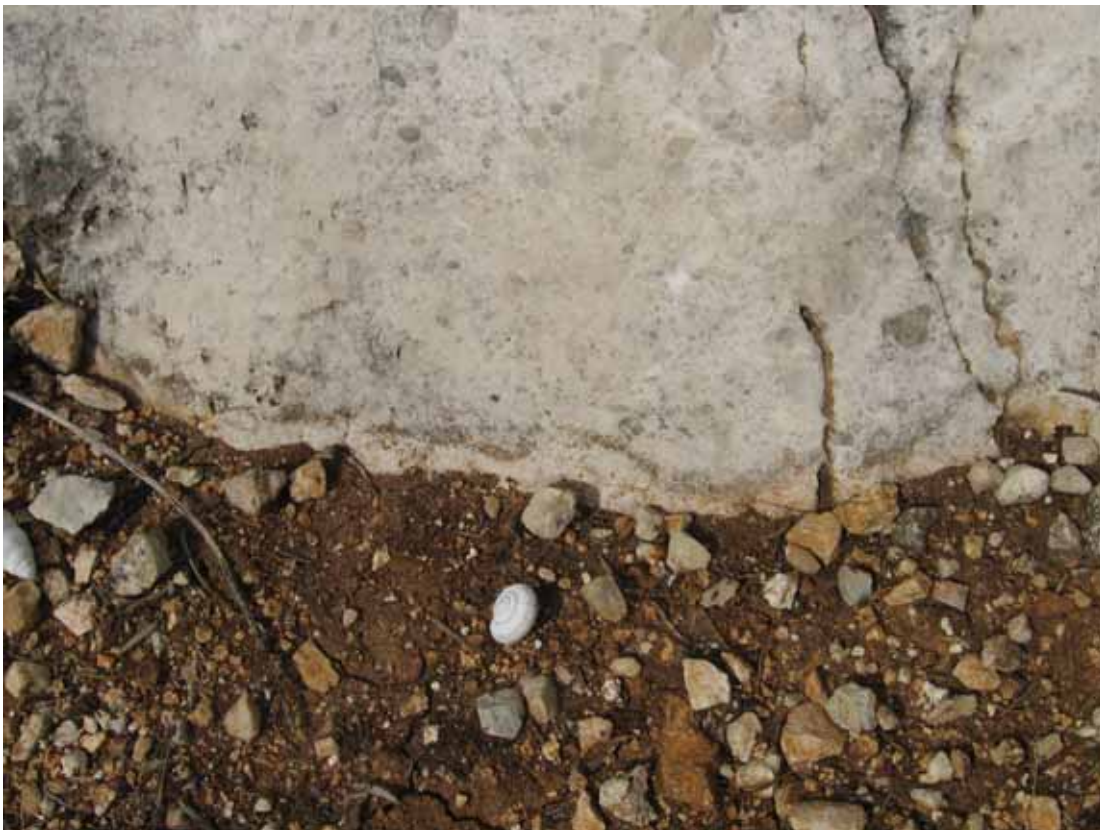
Collebrincioni, scoscendimenti nel deposito di versante
Sliding in the slope deposits near Collebrincioni

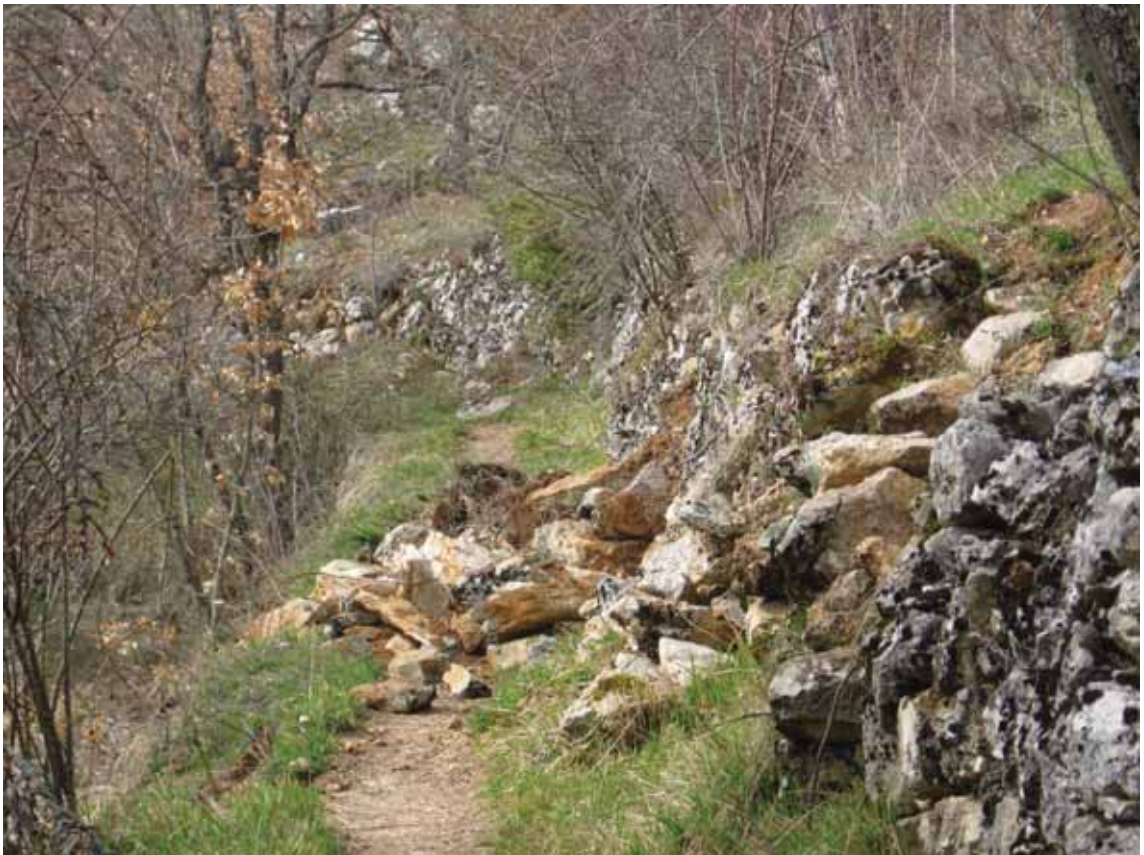
Collebrincioni, crollo in muro di contenimento
Collebrincioni, collapse in a retaining wall

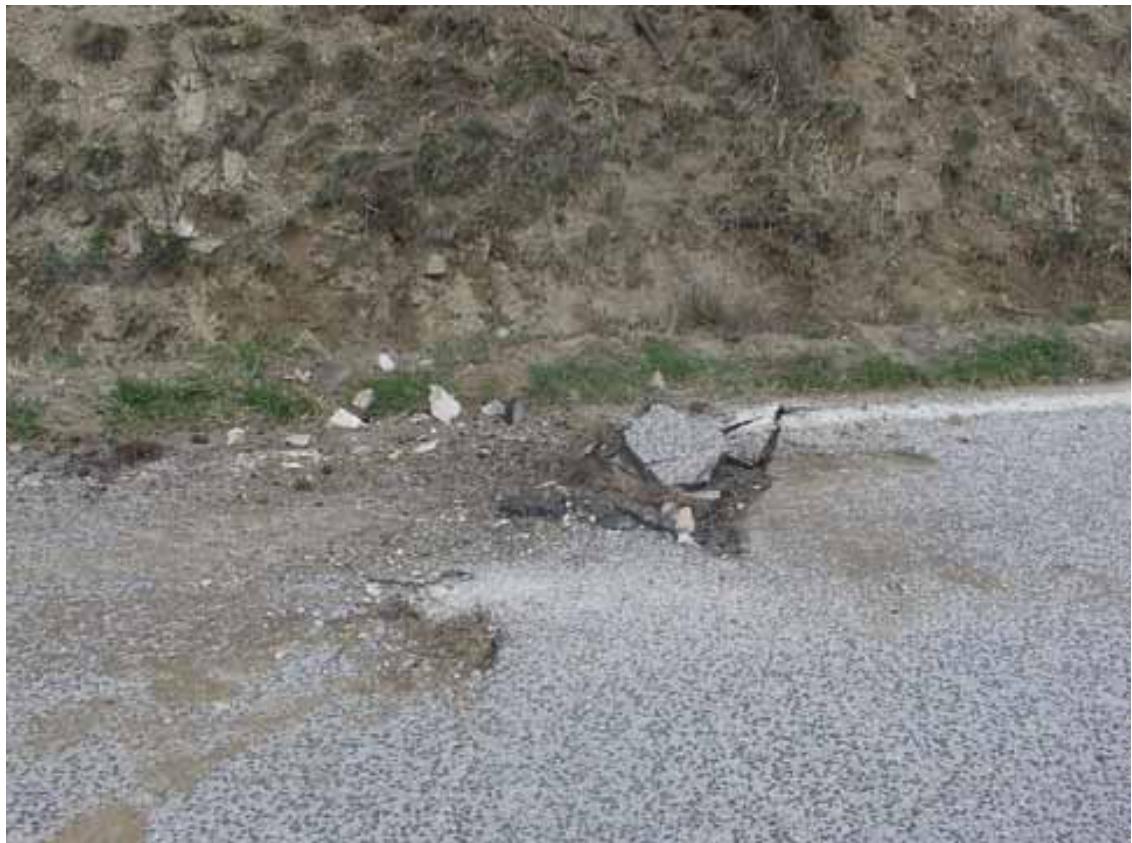
Casamaina, deformazioni su asfalto
Casamaina, deformations on the paved road

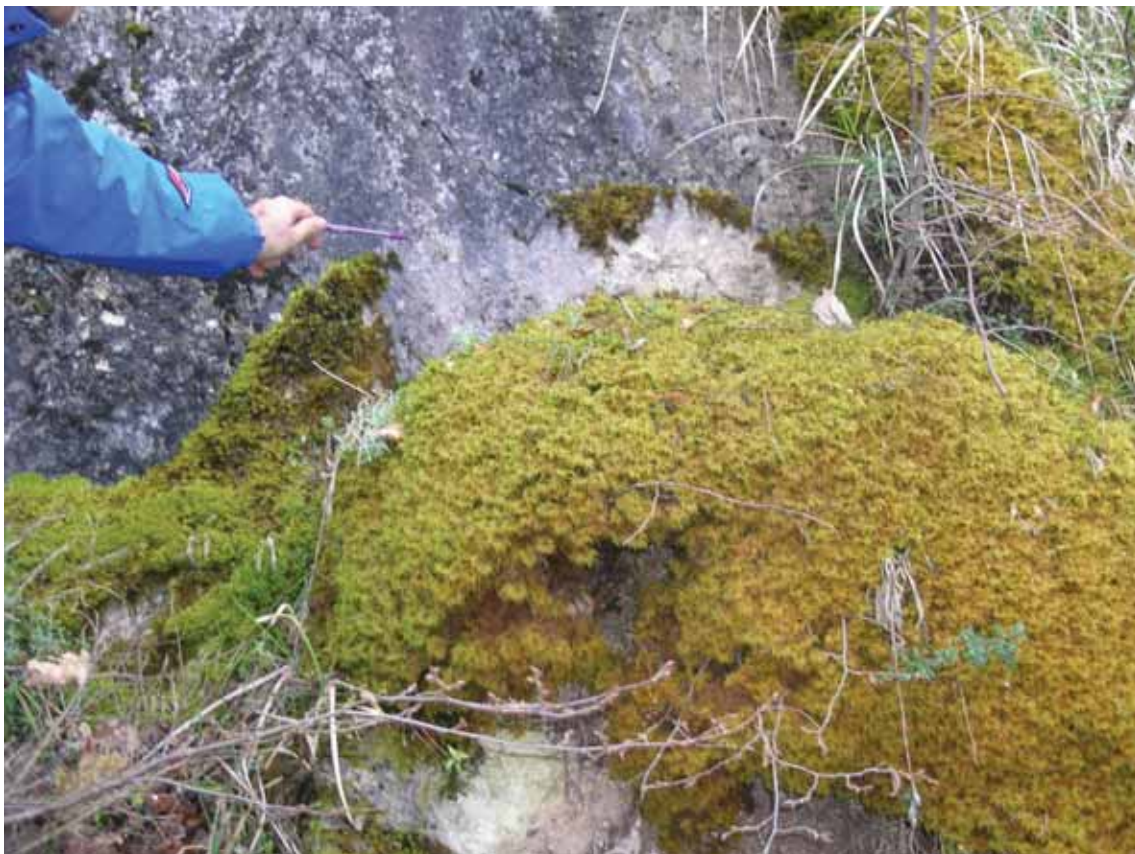
Scivolamento della copertura erbosa su piano di faglia
Sliding of the grass cover on the fault plane

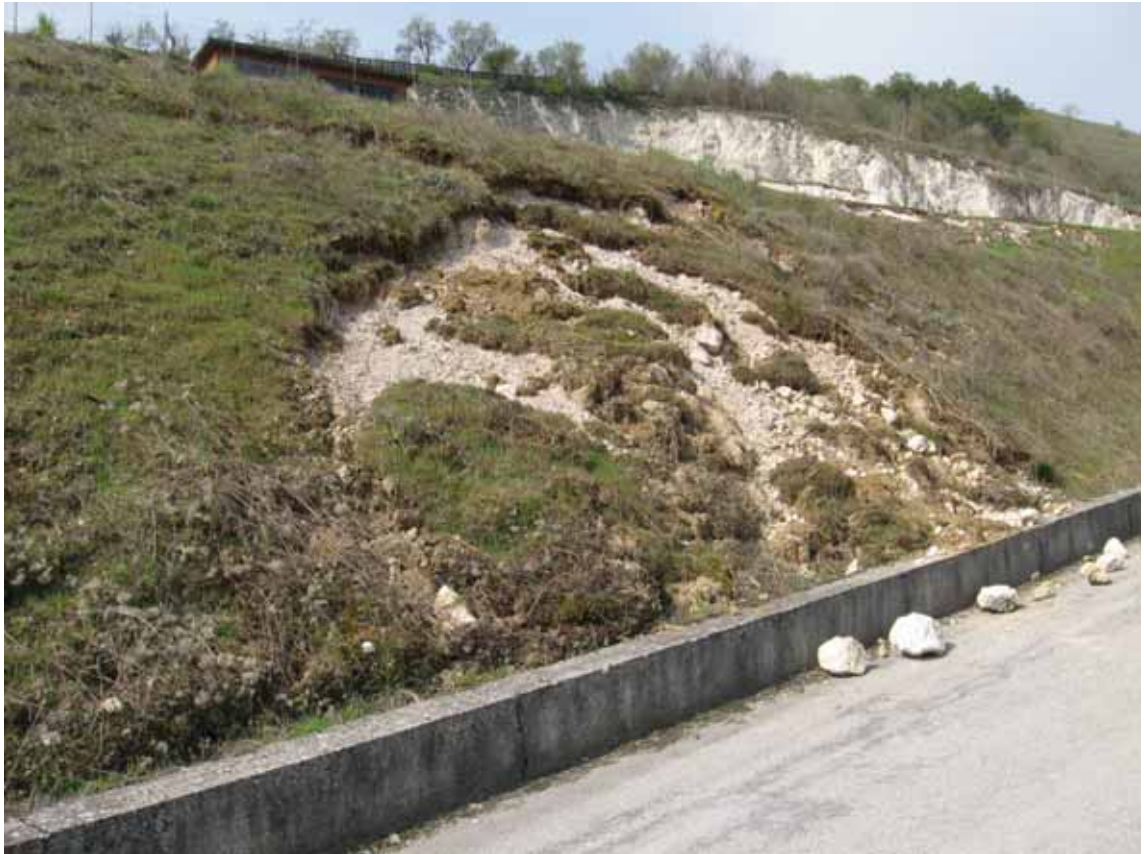
Frana in roccia lungo la strada per Bazzano
Rock fall on the road to Bazzano

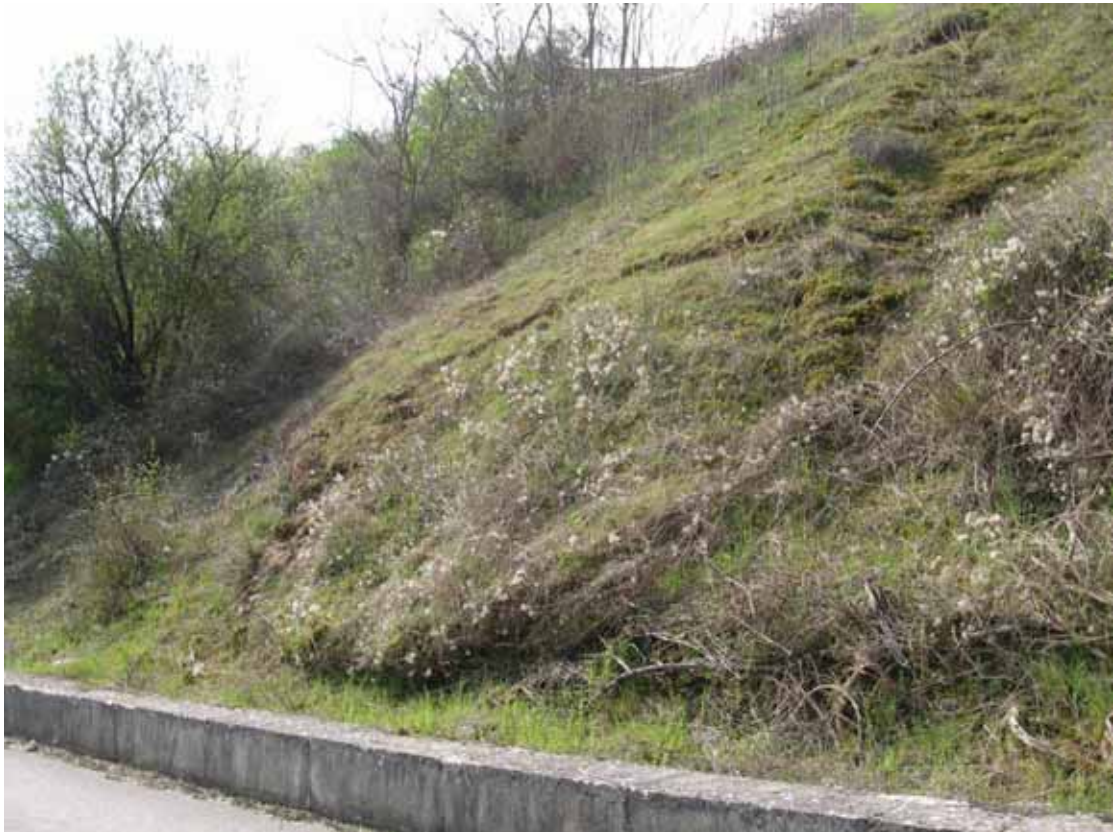
Frana in roccia lungo la strada per Bazzano
Rock fall on the road to Bazzano

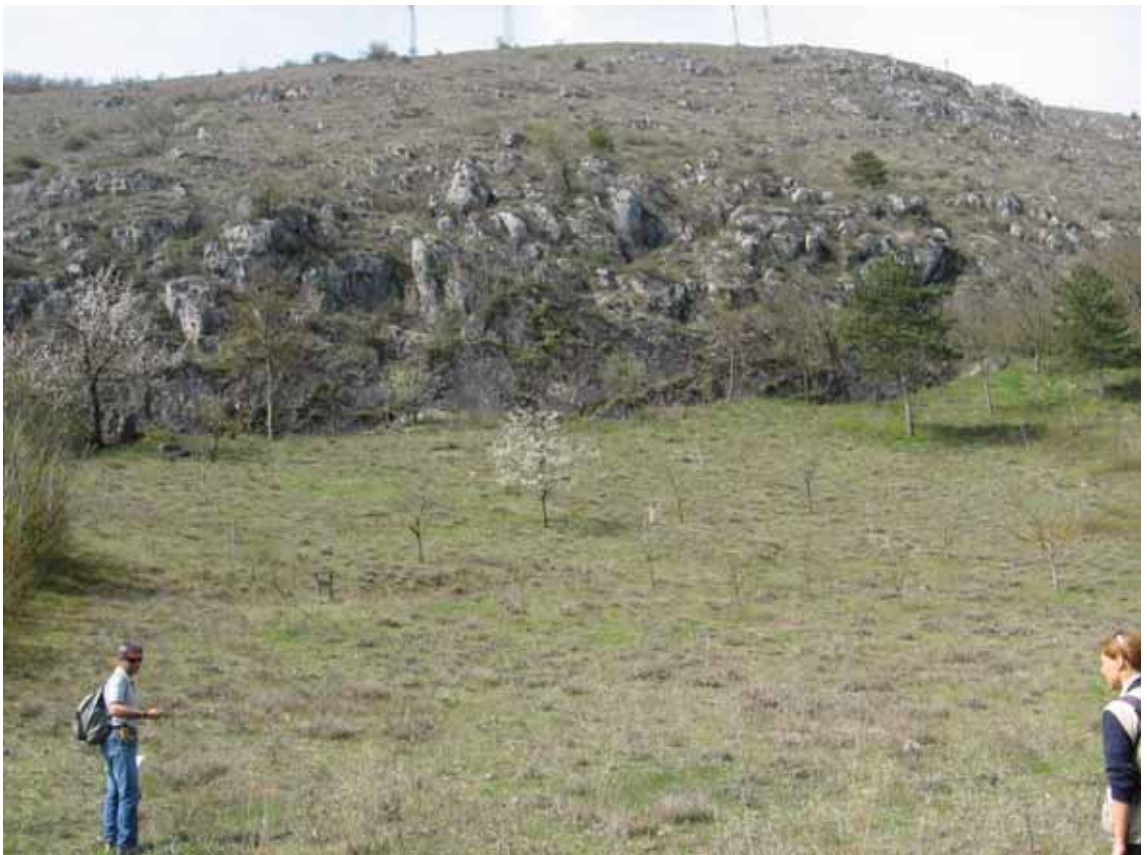
Monte di Bazzano, piano di faglia in roccia
Monte di Bazzano, bedrock fault plane

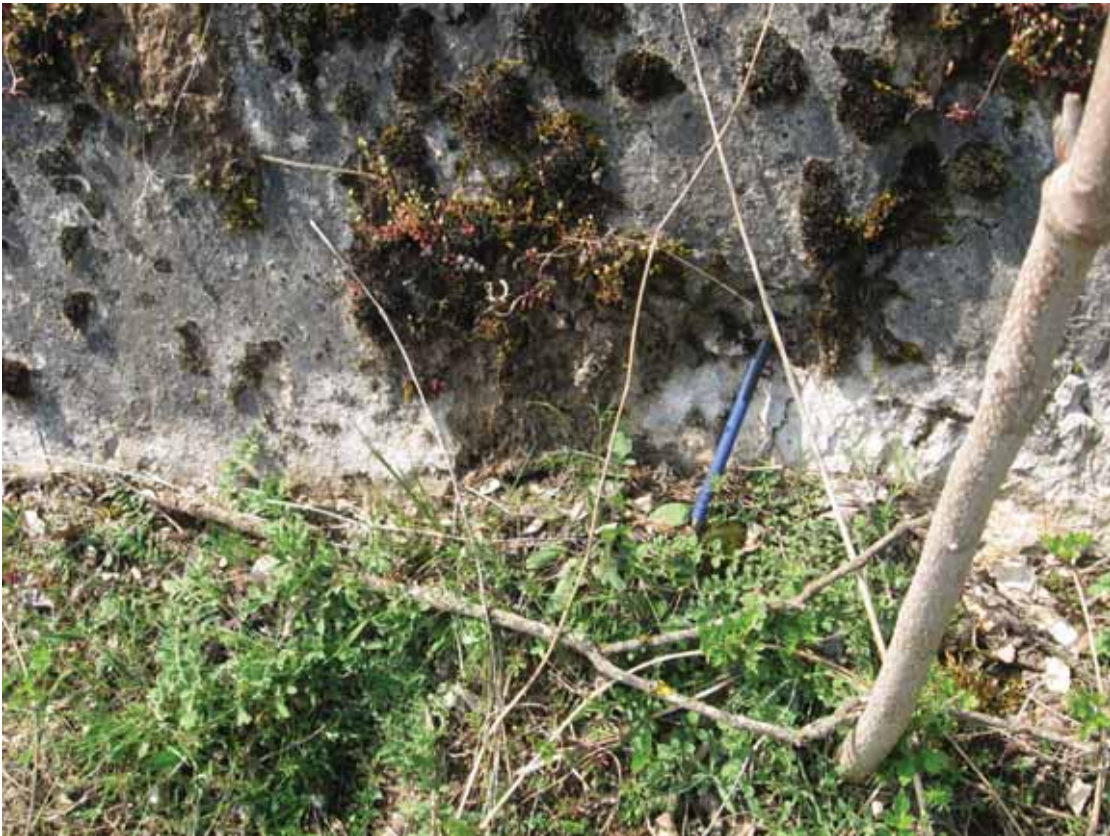
Monte di Bazzano, particolare del nastro di faglia
Monte di Bazzano, detail of the fault ribbon

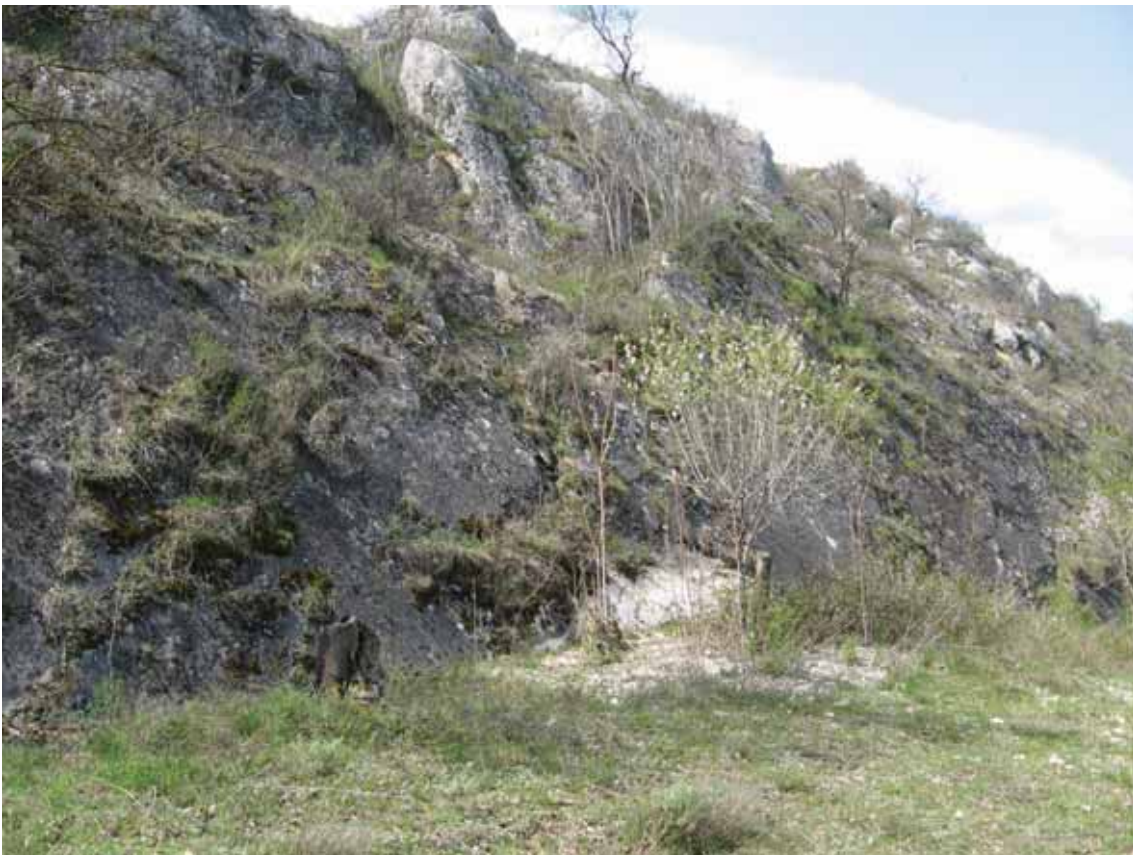
Monte di Bazzano, piano di faglia in roccia
Monte di Bazzano, bedrock fault plane

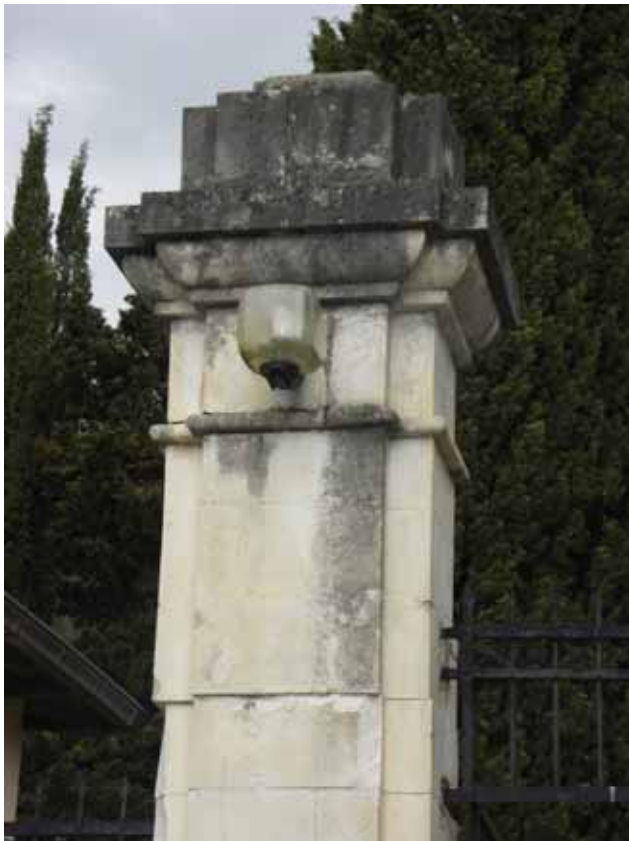
Cimitero di Fossa, blocchi del pilastro disassati
Fossa cemetery, pillar blocks shifted and rotated

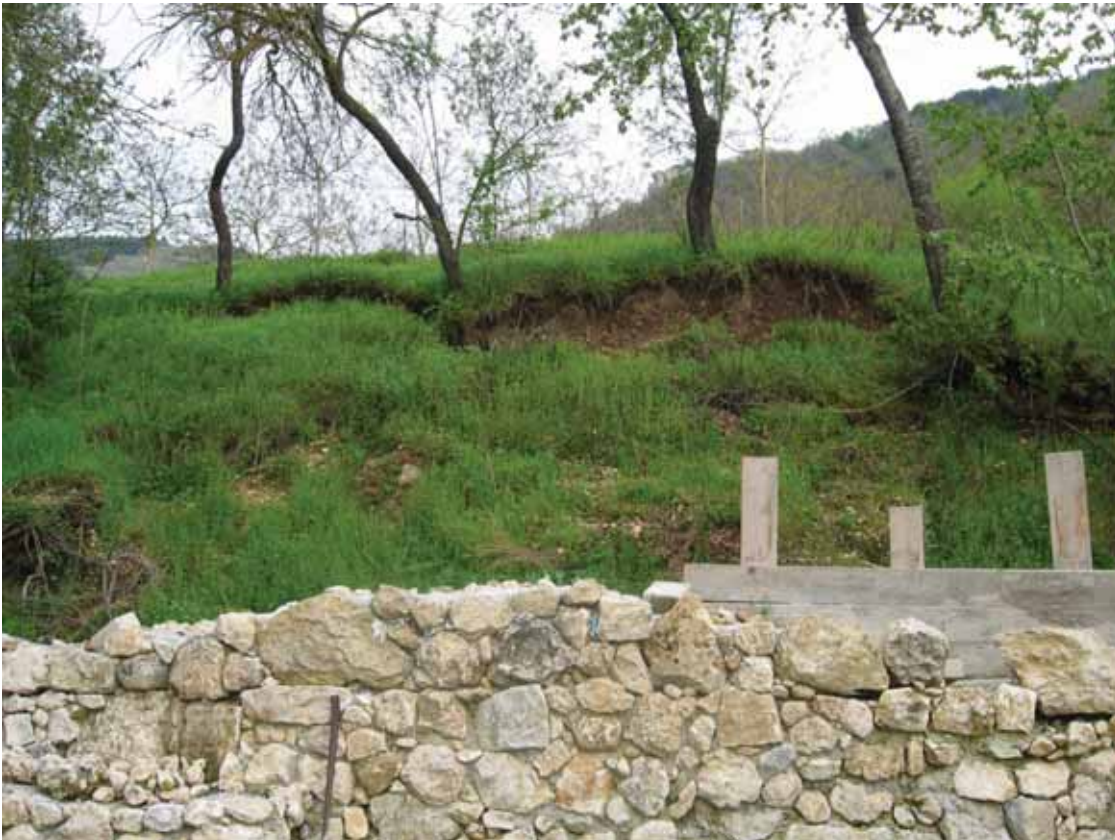
Fossa, distacco di suolo su taglio artificiale
Fossa, detachment of the soil in an artificial cut

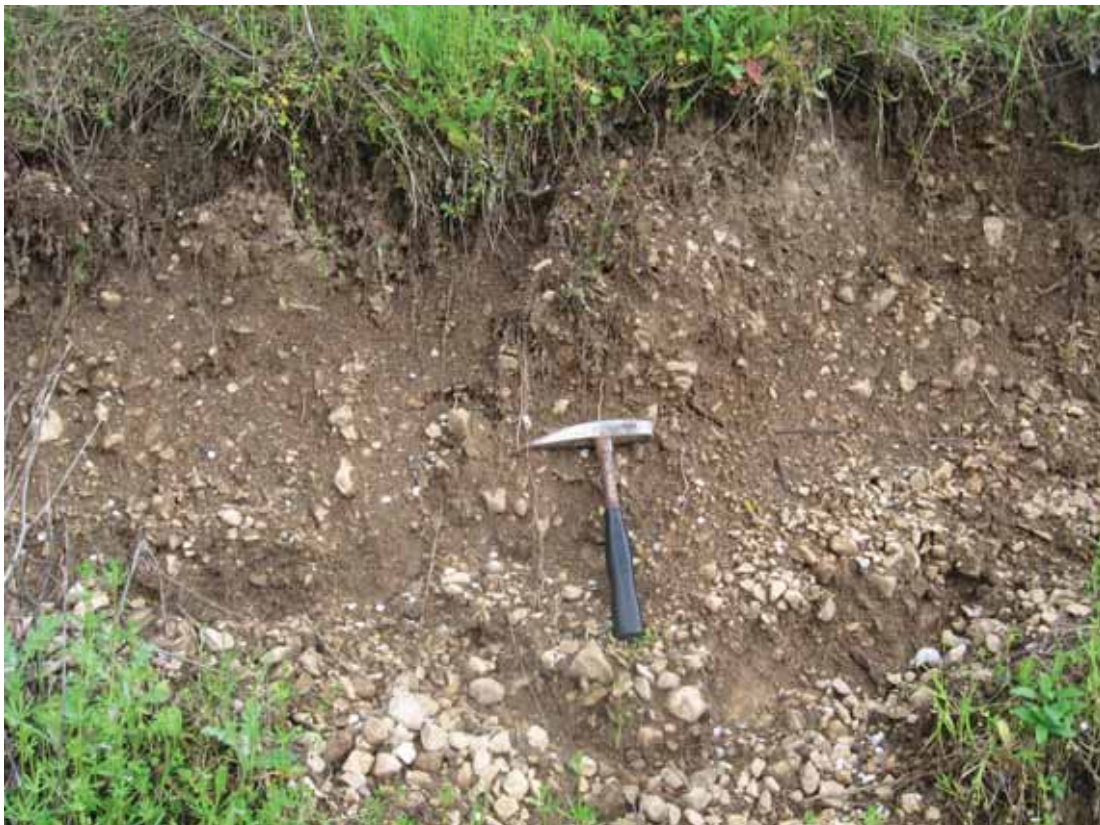
Fossa, particolare del distacco di suolo
Fossa, detail of the soil detachment
