Rilievi geologici nell'area
epicentrale della sequenza
sismica dell'Aquilano
del 6 aprile 2009

Field geological survey in the epicentral area of the Abruzzi (central Italy) seismic sequence of April 6th, 2009

EMERGEO Working Group:

Rilievi geologici di terreno effettuati nell'area epicentrale della sequenza sismica dell'Aquilano del 6 aprile 2009

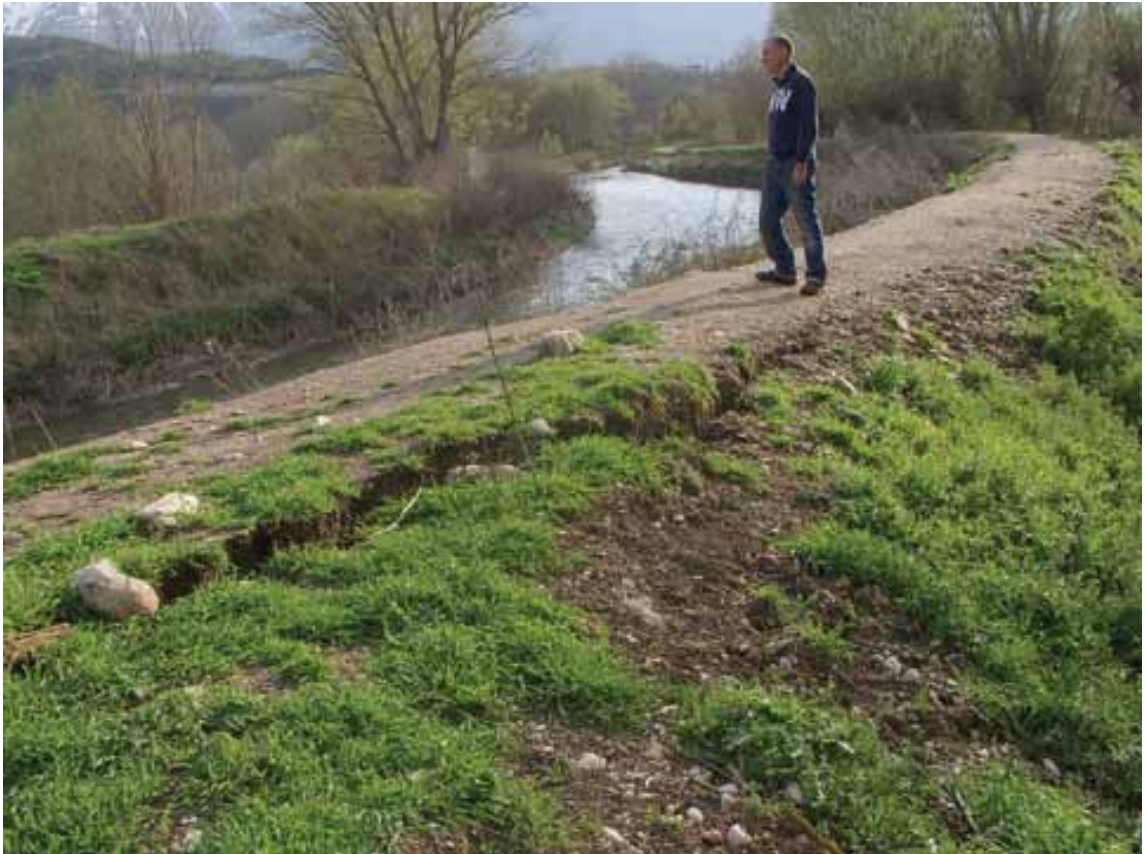
Fossa stazione, argine sull'Aterno
Station of Fossa, bank on the Aterno river

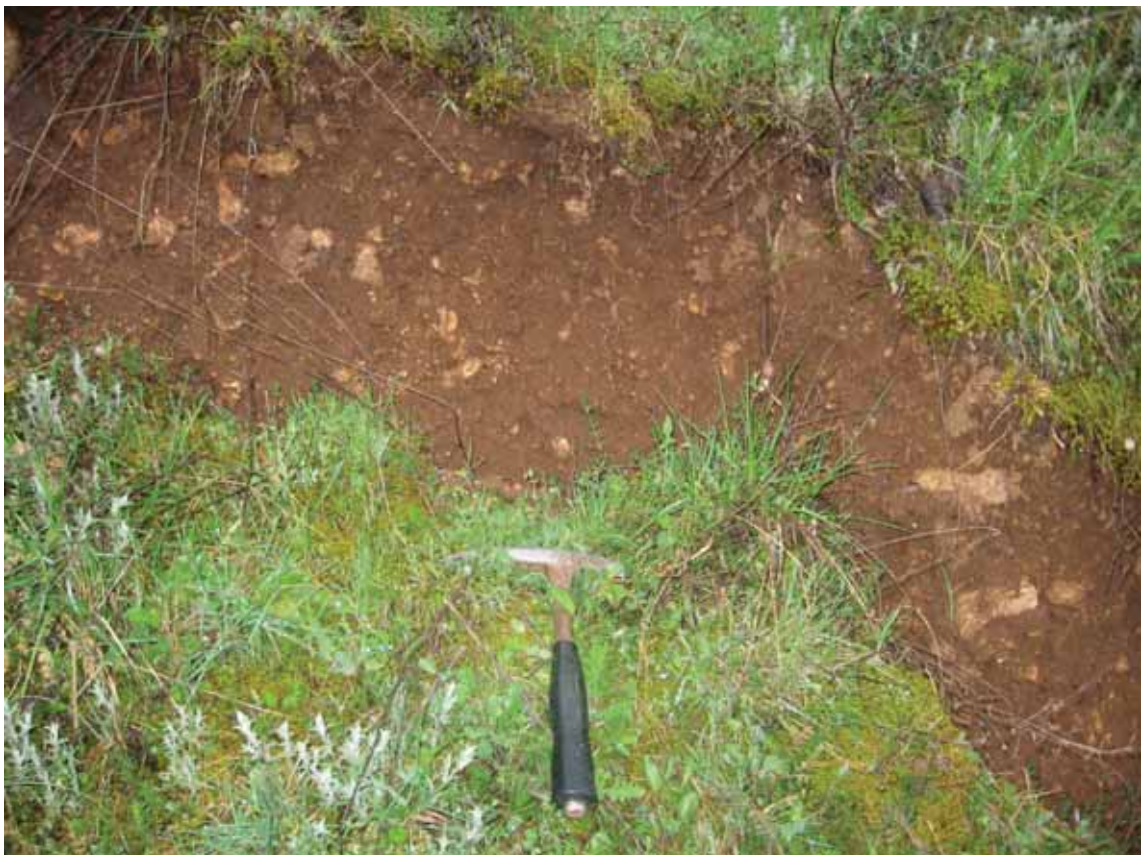
Vallesindola, superficie di distacco di frana
Vallesindola, landslide surface of detachment

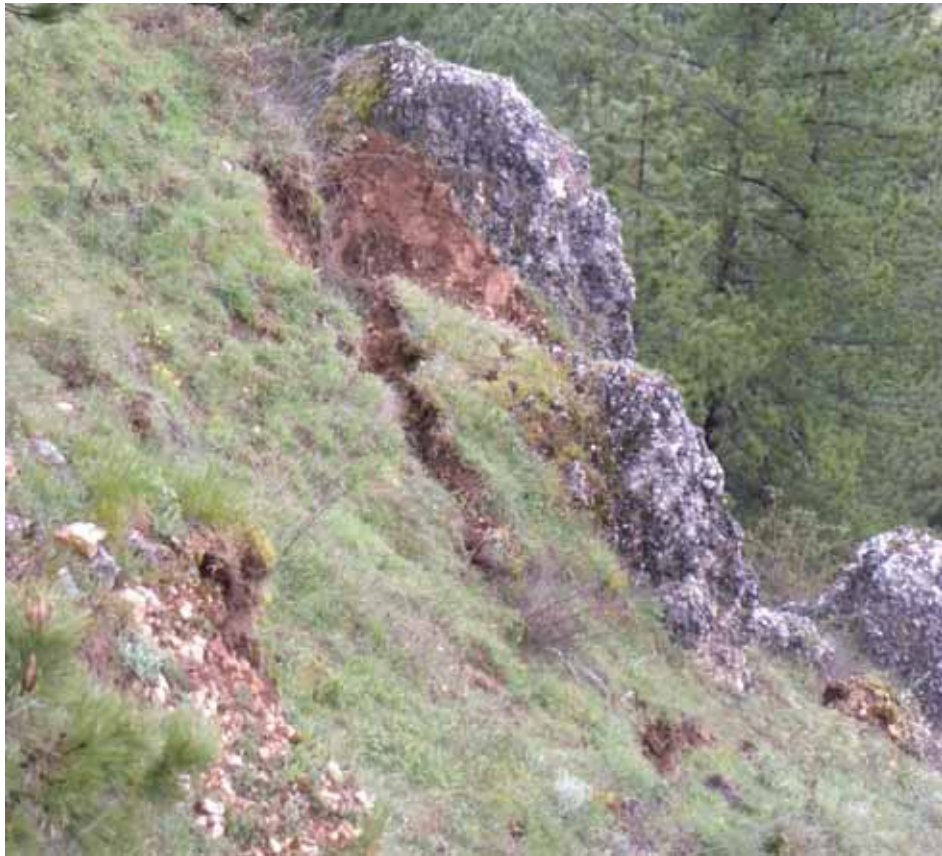
Vallesindola, dettaglio della superficie di distacco
Vallesindola, detail of the surface of detachment

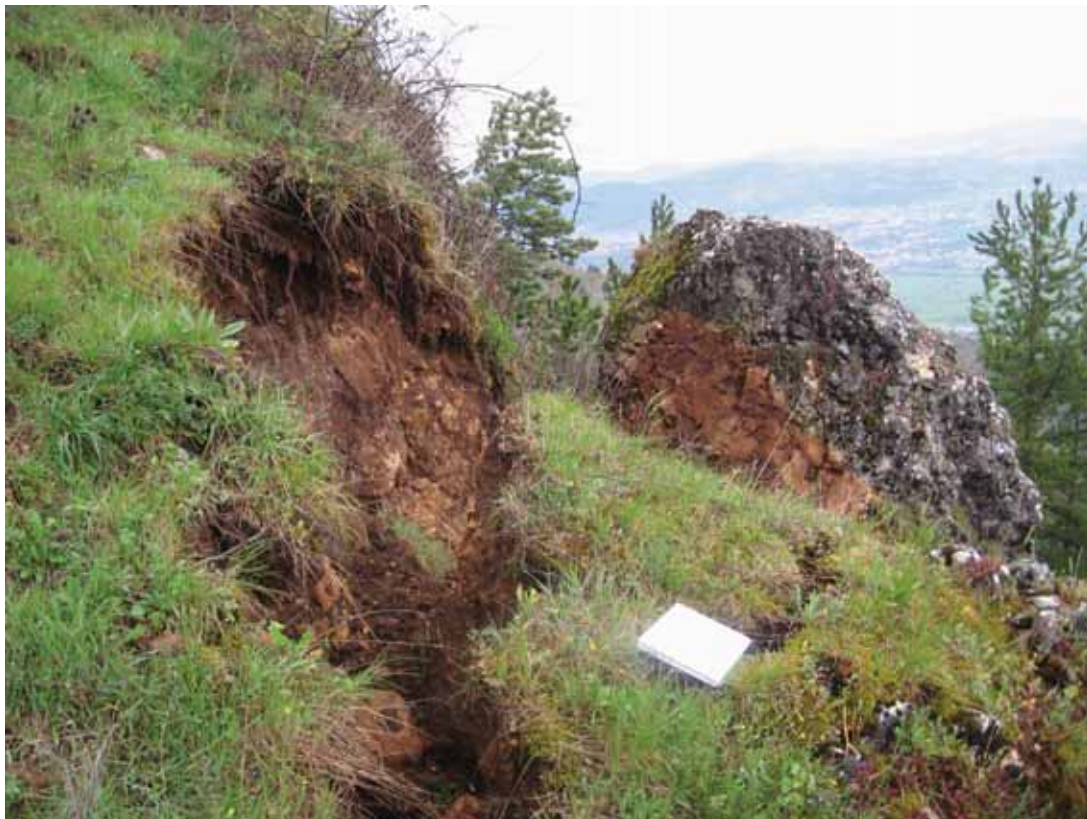
Vallesindola, particolare dell'area in frana
Vallesindola, detail of the landslide area

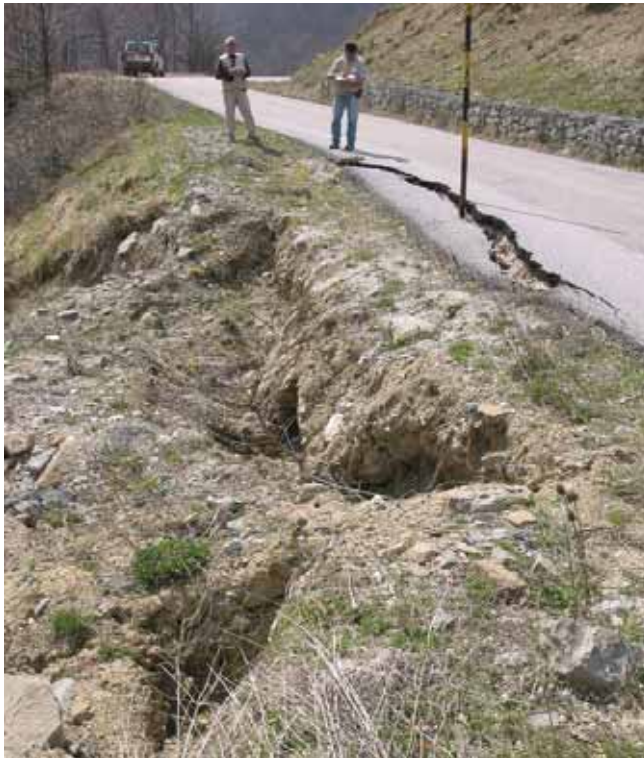
Campotosto, fenomeno di soliflusso
Campotosto, solifluction

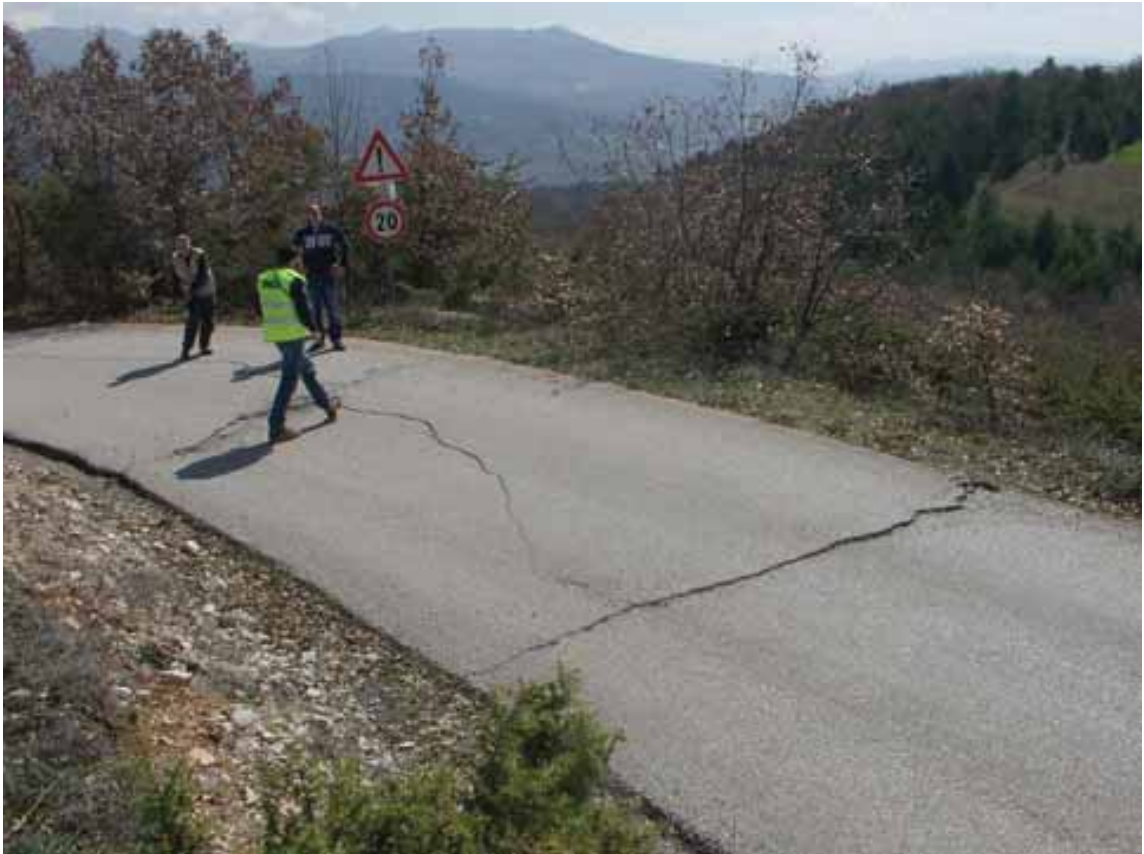
Castelnuovo, frattura su asfalto
Castelnuovo, break on paved road

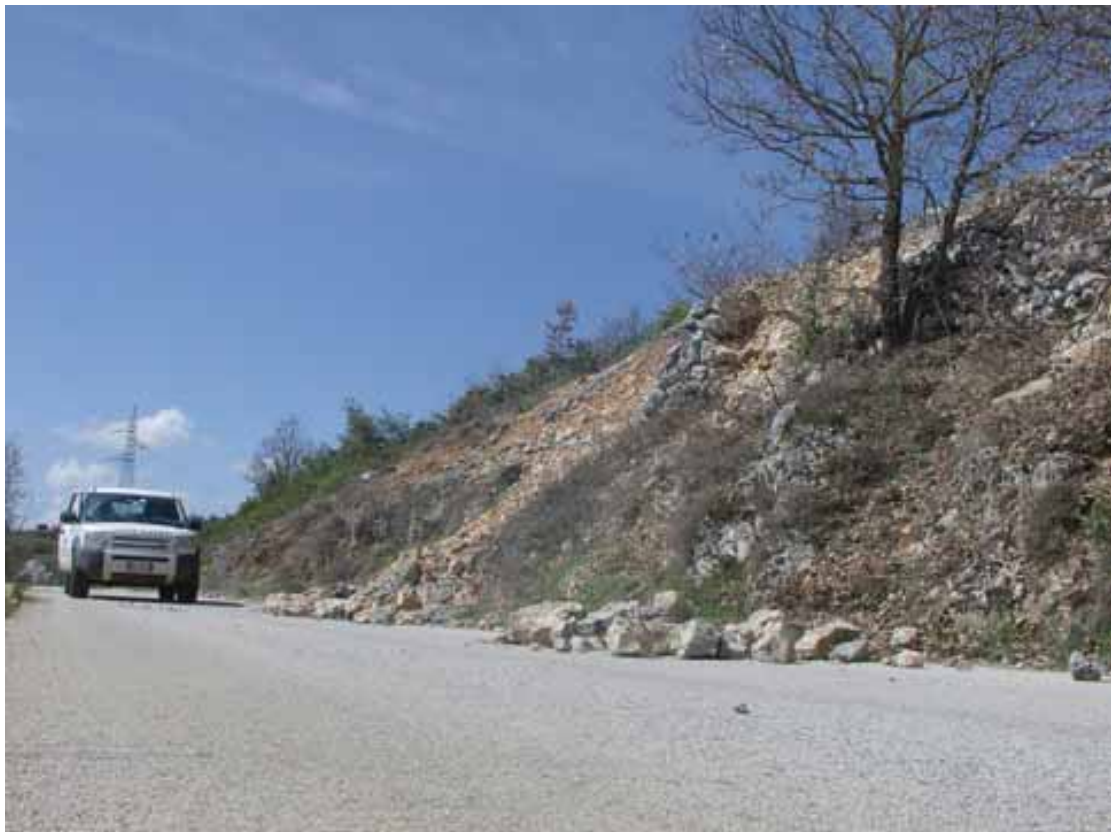
San Giacomo, frattura su asfalto
San Giacomo, break on paved road

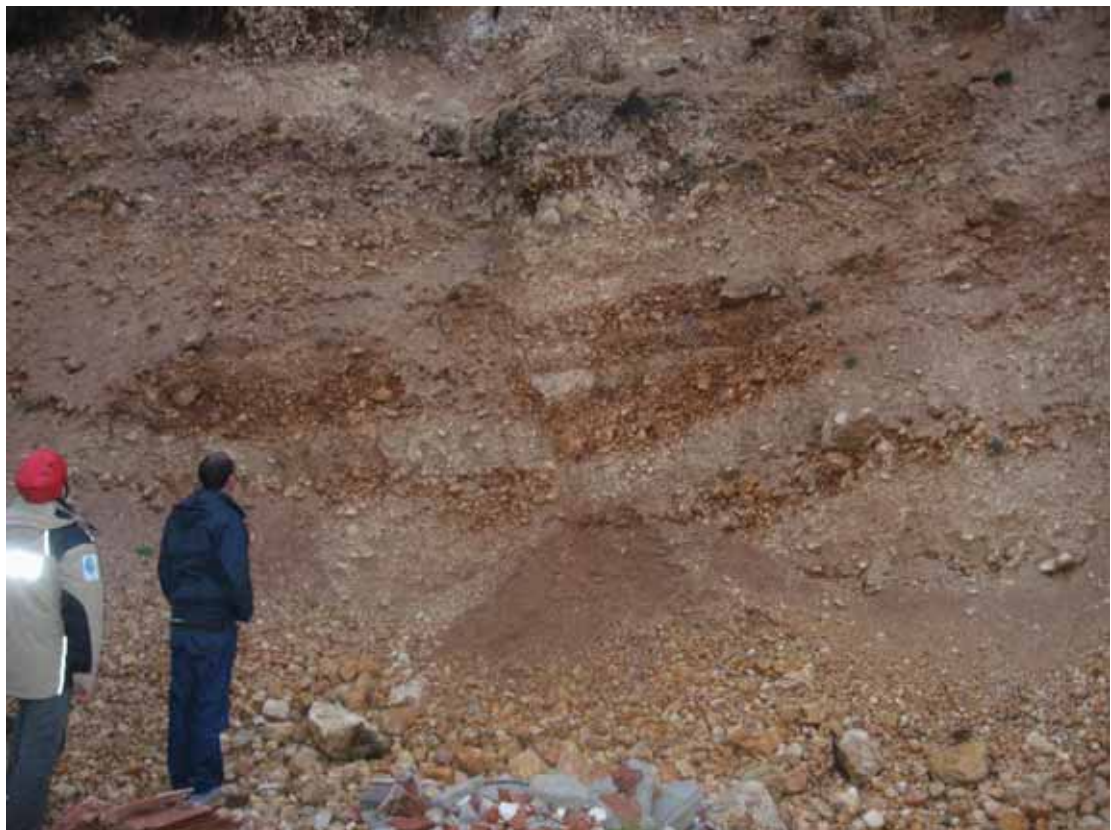
Vallesindola, faglia diretta in depositi di versante
Vallesindola, normal fault in slope deposits

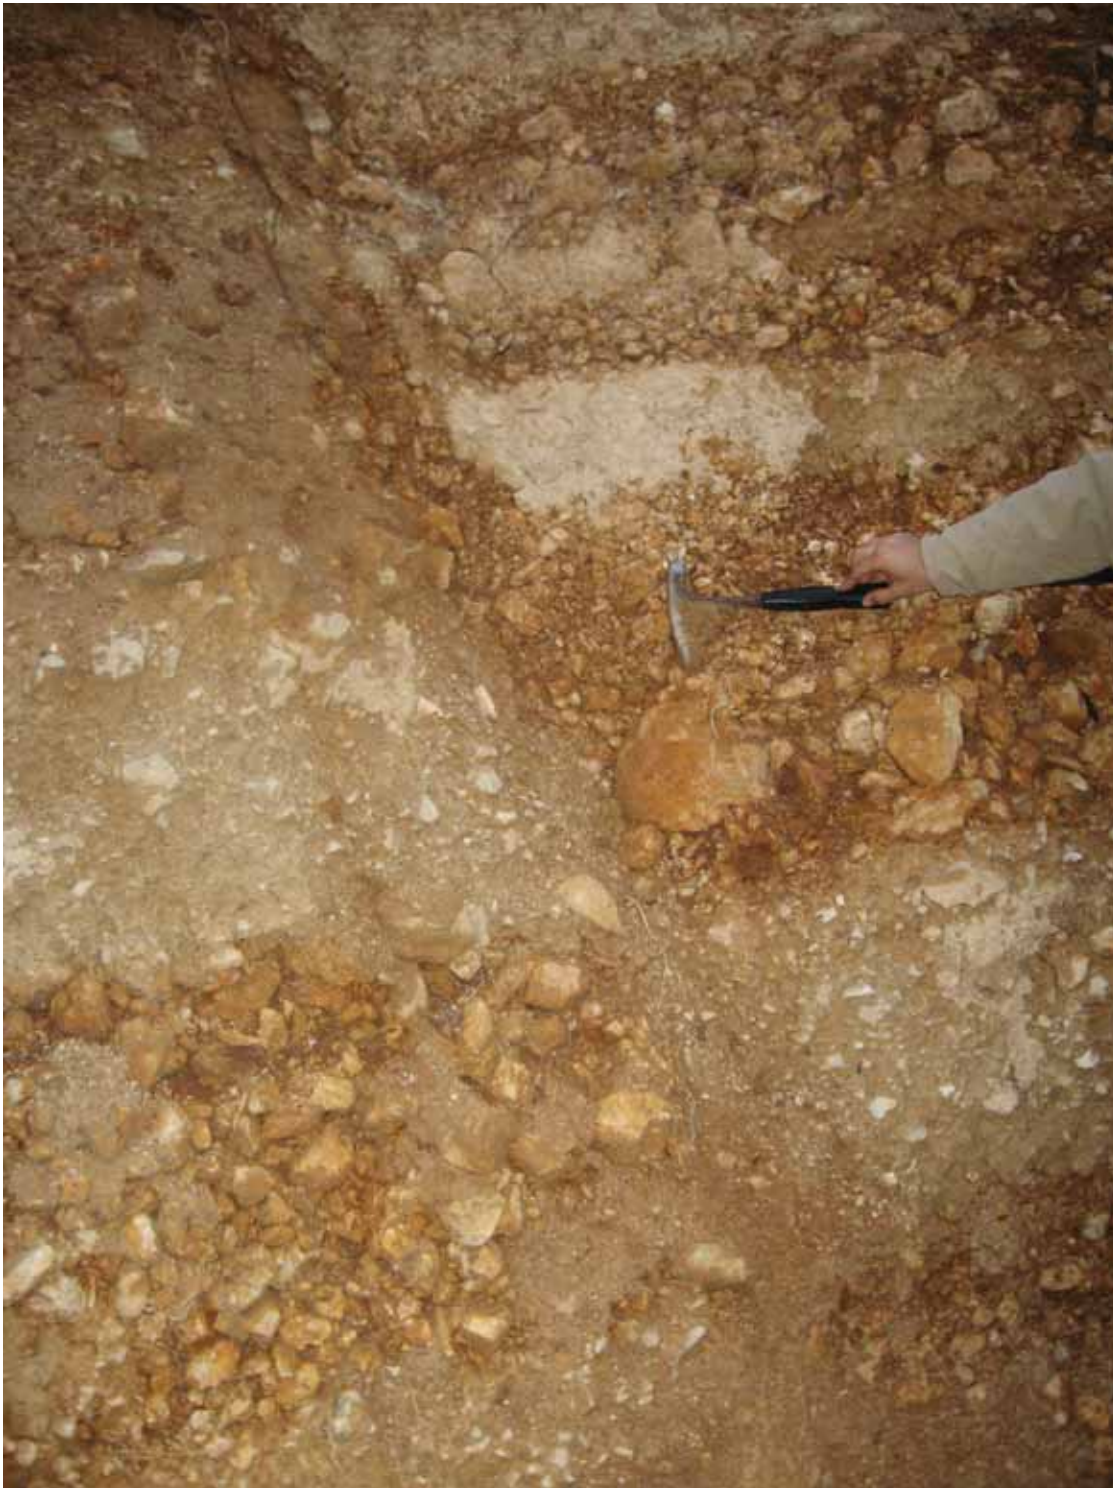
Vallesindola, faglia diretta in depositi di versante
Vallesindola, normal fault in slope deposits
