## 莫拉克重大崩塌災害歷程探討

陳聯光<sup>[1]</sup> 游繁結<sup>[2]</sup> 劉格非<sup>[3]</sup> 林聖琪<sup>[1]</sup> 柯明淳<sup>[1]</sup>

## Landslide Investigation from Typhoon Morakot

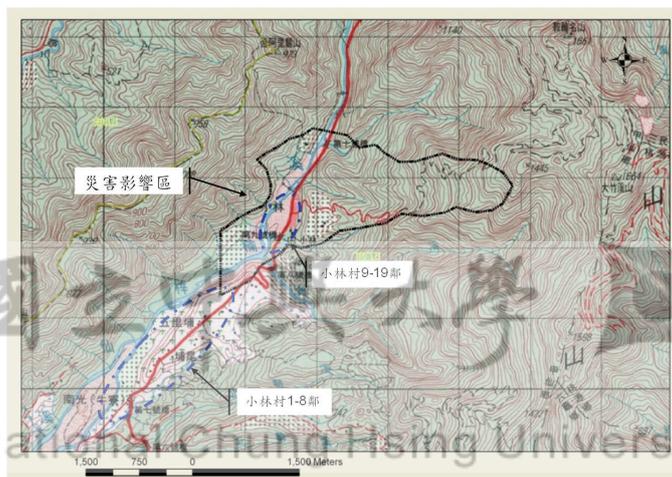
圖2 小林村地形圖與崩塌區域(資料來源:內政部國土測繪中心)

尺(圖 2)，年平均雨量 2,018.2 公釐。小林村聚落主要分佈於旗山溪左岸，由角埔溪分成南北兩部份，一為五里埔聚落位於角埔溪南半部的 1-8 鄰，聚落所在海拔約在 430-450 公尺以上，與河床平均差距 80 公尺為較高之河階地。另一為小林聚落位於角埔溪北半部的 9-19 鄰，聚落所在海拔高程約在 370-380 公尺，鄰近河床高程差距約僅有 5-10 公尺，位於較低河階地，本次發生崩塌掩埋的獻肚山即位於小林聚落的

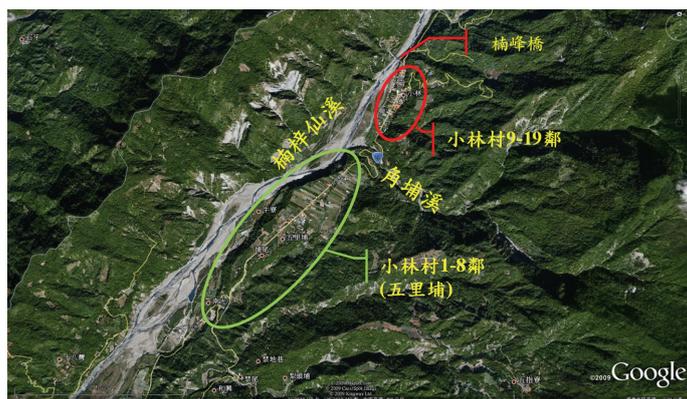
圖3 小林村受災範圍示意圖(底圖資料來源:Google earth)

東北方(圖3)(高雄縣自然史教育館,甲仙鄉網站)。根據倖存的居民所述2009年8月8日下午15時30分許,莫拉克颱風侵襲台灣,風強雨大,高雄縣甲仙鄉小林聚落旁的小竹溪暴漲,水勢竄出公路護欄,到8月9日清晨約5點左右小林村東北側一千多公尺高的獻肚山因不堪豪大雨而崩塌,帶著大量土石流進入楠梓仙溪,楠梓仙溪河道被土石擋住形成大型堰塞湖,8月9日清晨6點多潰堤,洪水沖毀了附近的九號橋及八號橋,小林聚落第九鄰到十九鄰共有一百多戶人家,全數遭洪水及土石流覆滅,超過400人死亡失蹤。本調查研究就莫拉克風災造成小林村崩塌之情形分別以災害規模、地形、地質、累積降雨以及旗山溪河川流量等面向進行探討災害發生之影響與衝擊。

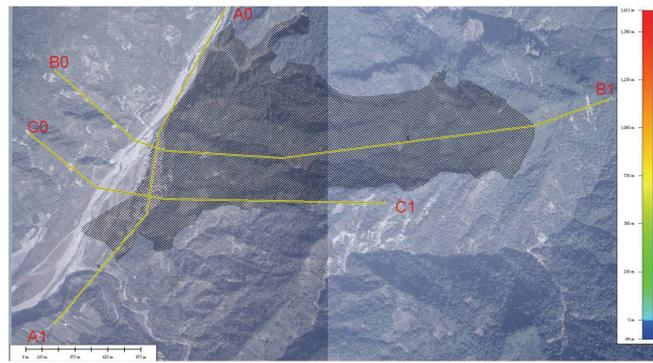
圖 10 小林村崩塌地形變遷分析剖面線分布

為進一步分析小林聚落崩塌區的地形細部變遷，將崩塌區劃分成 A0-A1、B0-B1 以及 C0-C1 三條剖面線進行分析(圖 10)，剖面線 A0-A1 長度約為 2.7 公里，主要為探討小林聚落楠峰橋上游旗山溪河床與左岸小林聚落河階地以及角埔溪谷口之變遷；剖面線 B0-B1 長度約為 4.5 公里，主要為探討崩塌區縱向之崩塌與堆積對小林聚落北端與旗山溪橫斷面之影響；剖面線 C0-C1 長度約為 2.9 公里，主要為探討崩塌區南端對小林聚落以及旗山溪橫斷面之影響。

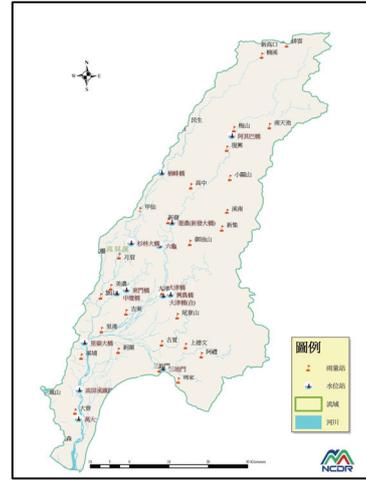
圖 15 高屏溪雨量與水位站分佈圖(資料取自水利署)  
**Fig.15 The rainfall and water level station distribution in Kaopin river (Data from WRA)**

根據莫拉克主要影響台灣降雨期間為 8 月 6 日至 8 月 10 日，主要降雨中心為南部山區，尤其阿里山站累積雨量為最高超過 3,000mm，而小林村鄰近之甲仙站雨量站整場累積雨量亦超過 2,100mm(圖 14)；為進一步回溯探討小林村崩塌災害事件歷程，本研究採用鄰近之甲仙雨量站與位於旗山溪之楠峰橋水位站與下游距離約 27 公里之杉林大橋站(圖 15)，探討莫拉克風災期間各階段災害情境以及降雨與水位的關係如圖 16 所示。
