GRAU EN D'ARQUITECTURA TÈCNICA I EDIFICACIÓ TREBALL DE FI DE GRAU

DIAGNOSI I PROPOSTA D'INTERVENCIÓ DE CAN JANE A SANTA MARIA DE PALAUTORDERA

Projectista/es: SARA MUNDET ALBALATE
Director/s: JOAN RAMON ROSELL AMIGÓ
Convocatòria: ABRIL / MAIG 2016

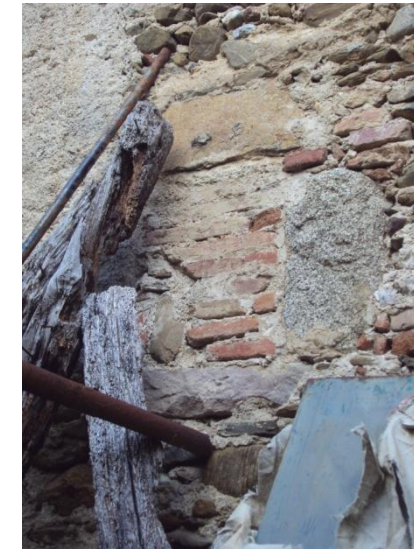
Imatge 3

Una altra observació que ens podria indicar que la zona de les quadres podria ser la més nova o que va tenir una ampliació d'una planta a dos (PB+1). Si observem la paret mitgera amb la de Cal Pau Xic que dona a les quadres veiem que hi ha una finestra tapiada (Imatge 3). També mirant a la paret mitgera amb la zona dels masovers també es veu dos finestres també tapiades (Imatge

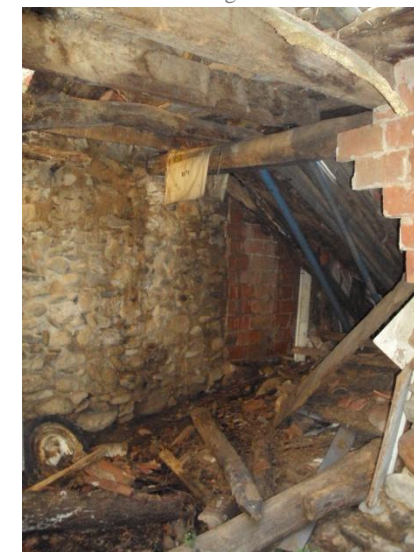
Imatge 5

4). Un altre dada que tenim és que a la zona dels masovers hi havia una sortida o un accés a les quadres que posteriorment va estar tapiada (Imatge 5). També una filera de maó massís que i un acabament considerable del inferior al superior (Imatge 6).

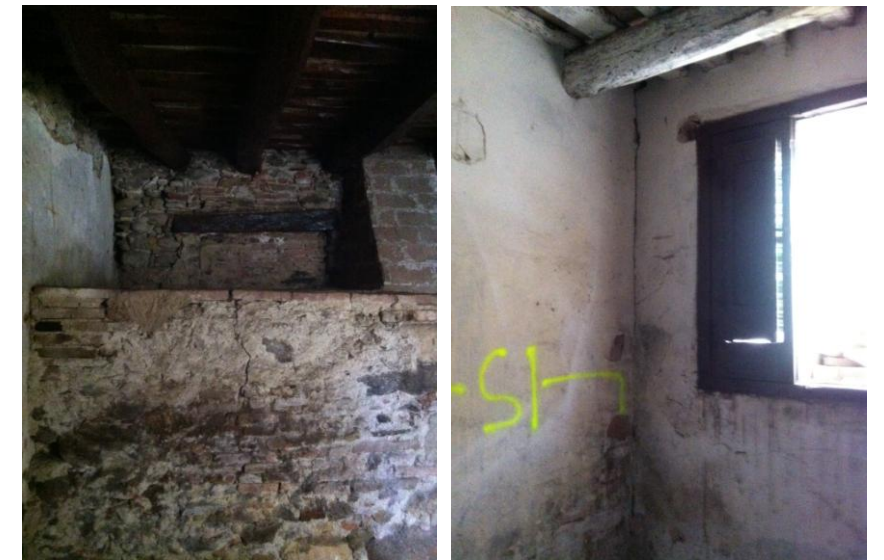
Imatge 35: esquerda forn

Imatge 36: esquerda radera paret façana

Esquerdes o Fissures que estan per tota la casa que no estan en cap element estructural es recomana que es segellin. Per exemple el cas del la xemeneia.

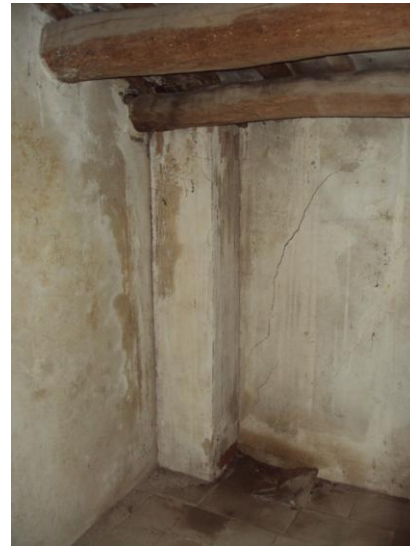
Imatge 38: humitats habitació 5

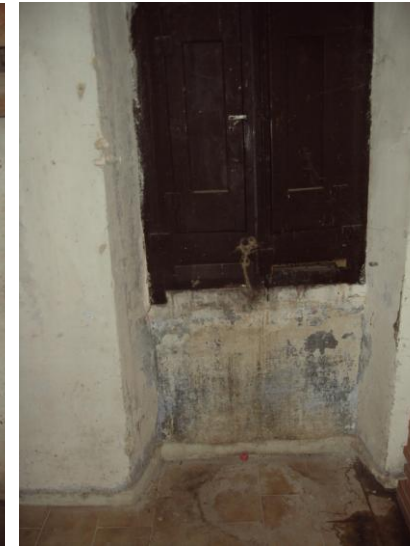
L'ampit de les finestres de les habitacions 1 i 2 (Imatge 41) trobem unes taques d'humitats, produïdes per la filtració d'aigua a través del replanell de la finestra.

Imatge 41: Ampit FES - 7

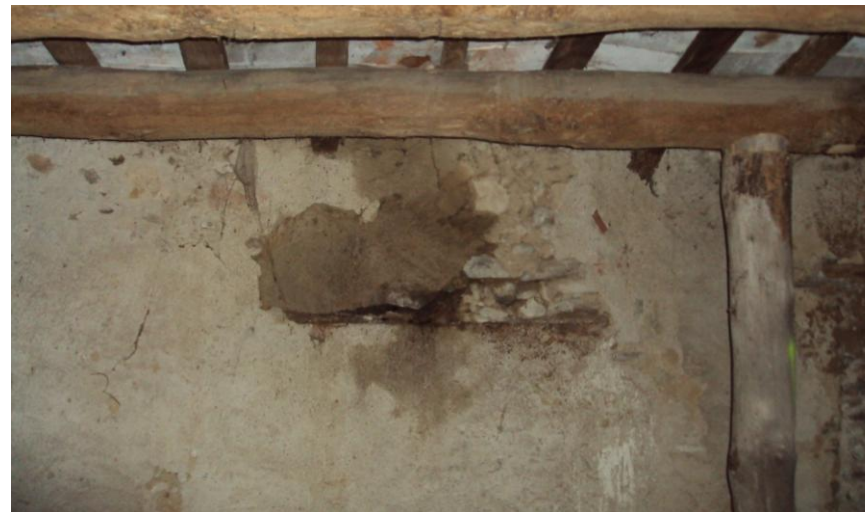
Imatge 39: taca d'humitat paret oest habitació 6

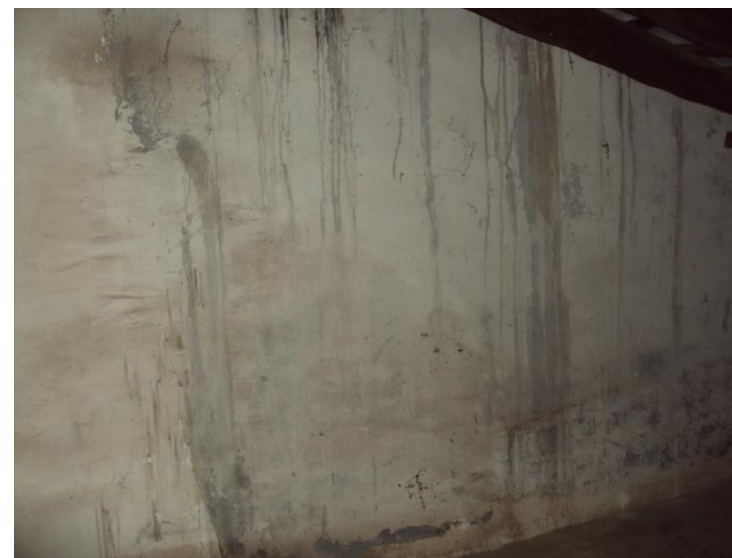
Imatge 40: Taques d'humitats a la paret de l'habitació 4

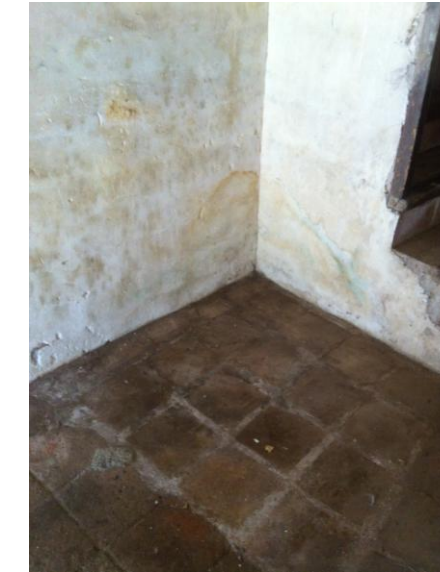
A la zona dels masovers l'entrada i a la cuina podem trobar taques d'humitats per capil·laritat (Imatge 44).

Imatge 44: entrada dels masovers paret Oest i de l'escala

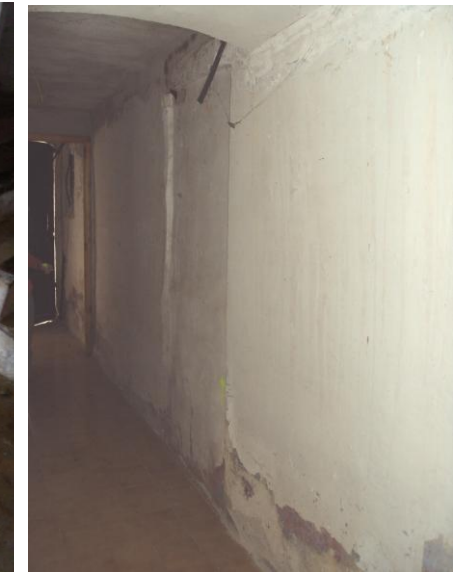
Aquest tipus de lesió les podem trobar especialment accentuada als murs de paredat de la planta baixa de la zona dels senyors (Imatge 42 i 43) on observem unes llargues franges de pàtines en l'entrada, passadís, EMC, traster 1 i habitació 1.

Imatge 42: Paret del passadís de zona senyors

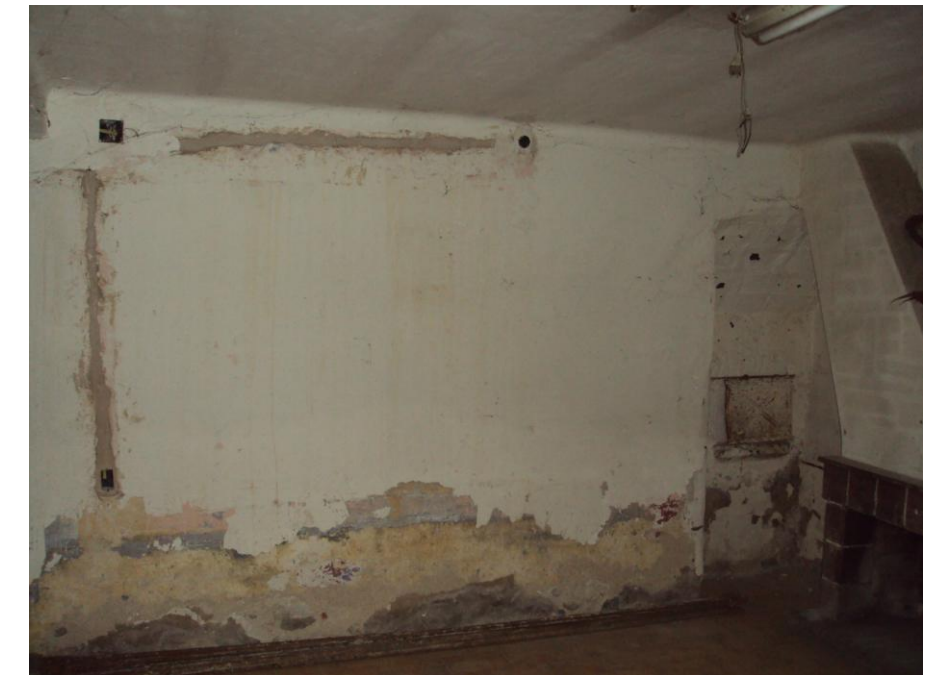
Imatge 43: Paret Oest MCE de la zona dels senyors

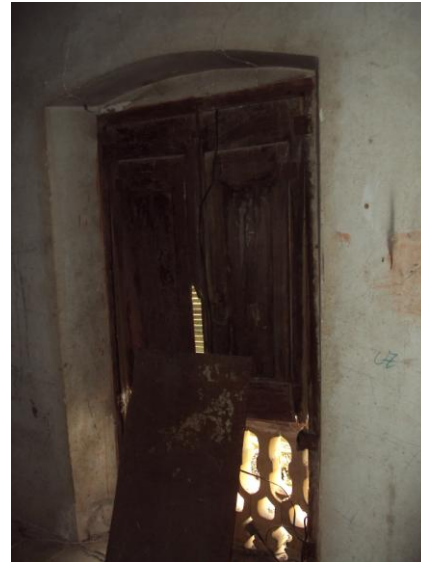
En la balconera FES-8 esta trencada per la part interior, produïda segurament pel pas del temps i per l'exposició a la intempèrie (Imatge 47).

Imatge 47: Balconera FES - 8

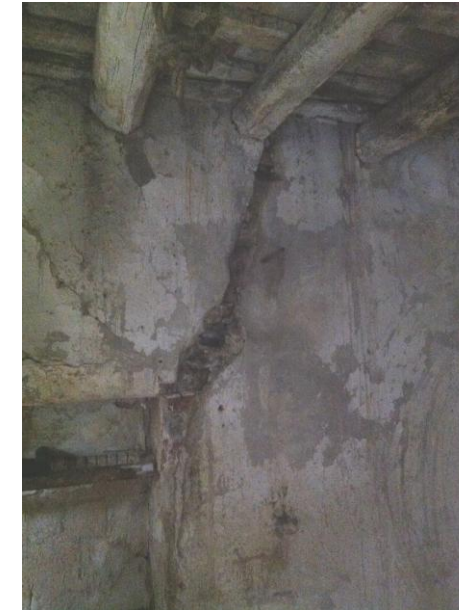
Imatge 48: erosió localitzada a la cuina dels masovers.

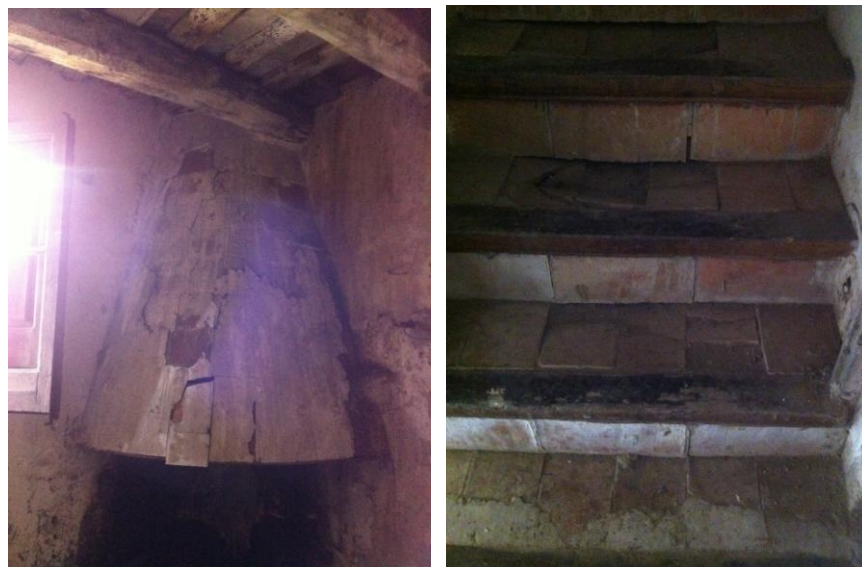
Imatges 45: xemeneia cuina masovers

Imatge 46: escala masovers

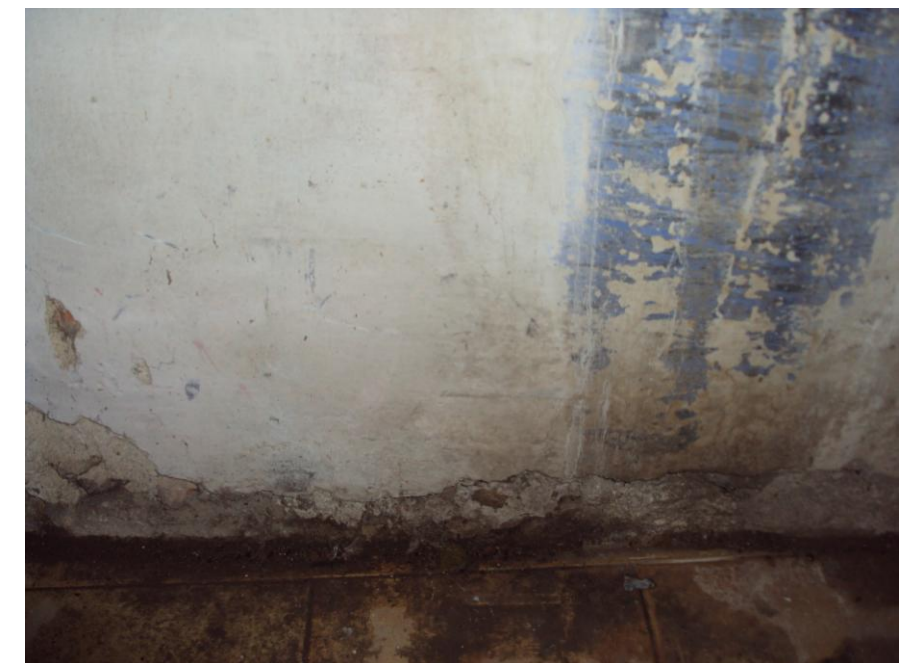
Imatge 49: paret Oest de l'habitació 2

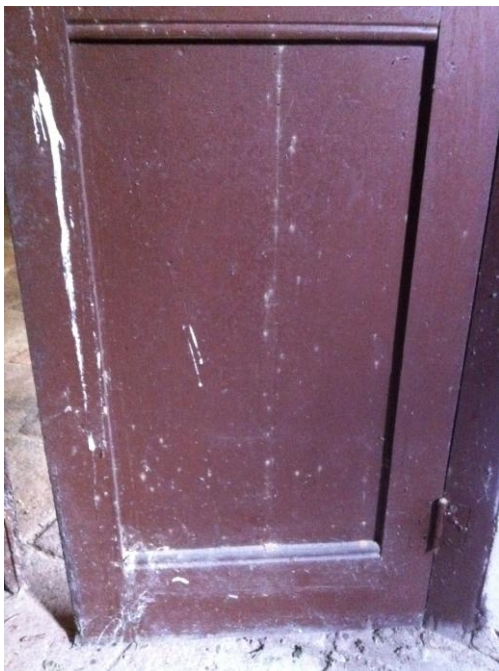
Podem trobar-los en element no estructural com portes i finestres (Imatge 50).

Imatge 50: Corc en la porta FIM-1

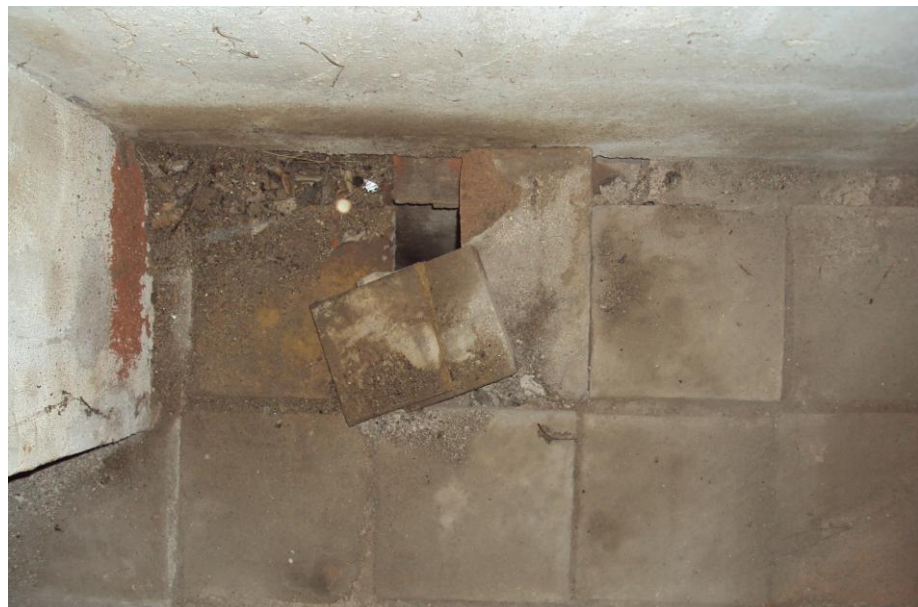
Imatge 54: paviment habitació 5

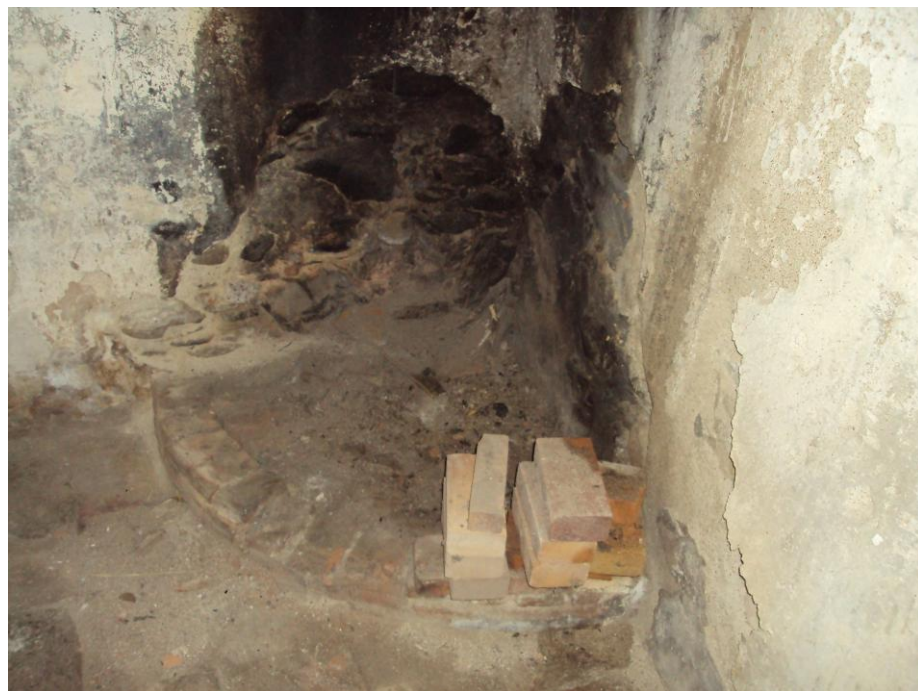
La part inferior de la xemeneia s'han trencat les peces que la formen segurament per un mal ús o desgast de l'element (Imatge 55).

Imatge 55: xemeneia cuina masovers

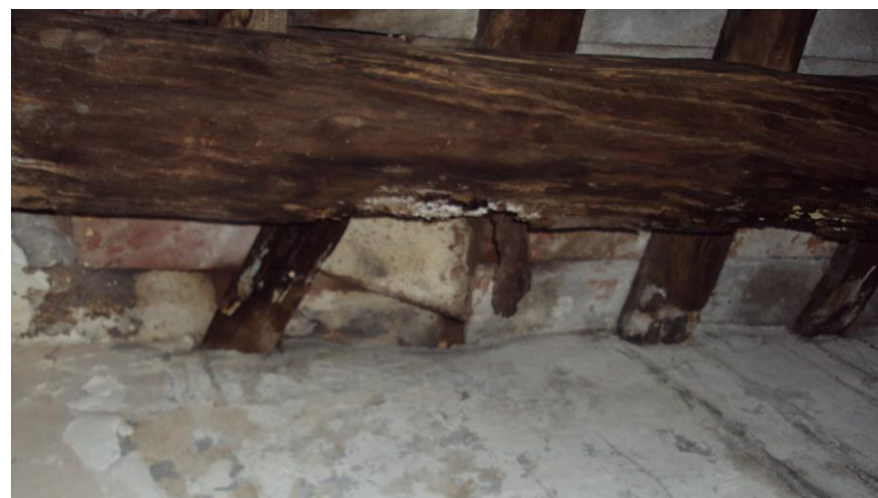
Imatge 56: biga BH4-05

BHE-01 / BHT-01 / BH4-04 / BH4-05

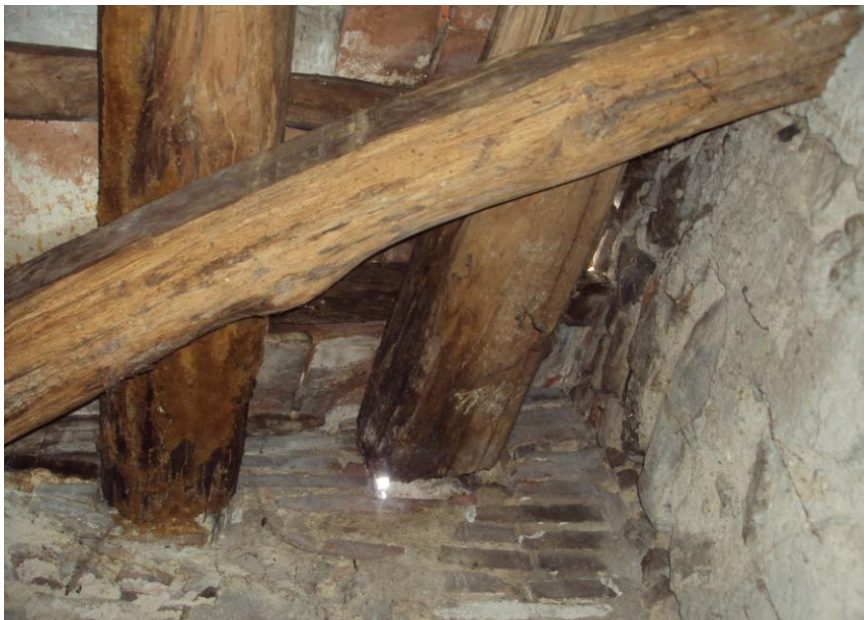
Imatge 57: Bigues BH6-07 i BH6-08

En aquest element hi ha diversos punts de filtració d'aigua de pluges produïts pel mal estat de la taulada, com el trencament d'algunes peces. Però aquí també hi ha agut punts que és una roda hi ha una gotera a sobre una biga de fusta o un llata i això causa una podridió de l'element de fusta i fa que baixi i es faci més gran la gotera o el forat on es filtra l'aigua, amb la conseqüència de què l'aigua va a para al mur interior.

Per eliminar les humitats de filtració s'haurà d'eliminar les causes que provoquen aquest tipus d'humitat, com la fusteria en mal estat o la falta d'estanquitat de la coberta.

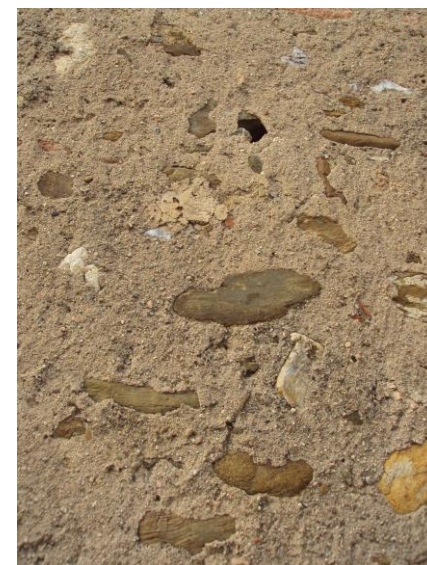
Imatge 8 del detall de paret exterior.

The vertical structural system of the house body is compound, in general or for the vast majority, of masonry walls. With different finishes depending on where they are located, plastered with cement, plastered and plastered with no finish. The wall thickness ranges between 50 and 40cm (Image 8).

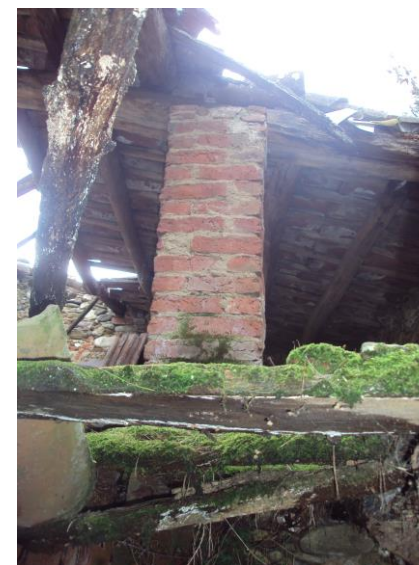
Imatge 9 del pilar de maó

Throughout the house there is only one pillar on the first floor of the stables area where the barn was, consisting of solid brick (Image 9).

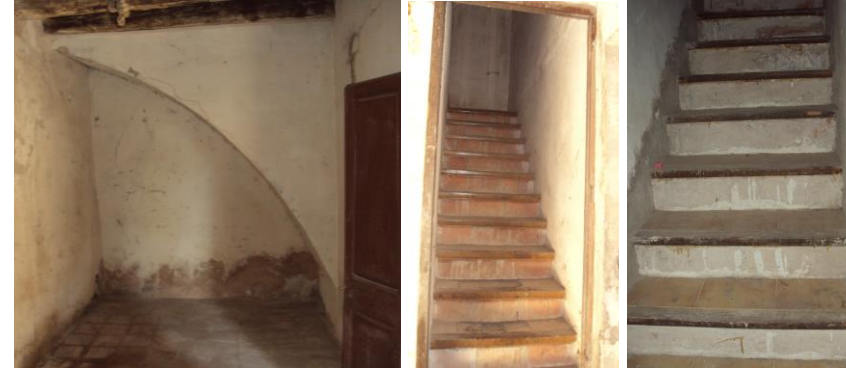
On the picture there is no ladder work, up to the first floor used an iron staircase are still mobile.

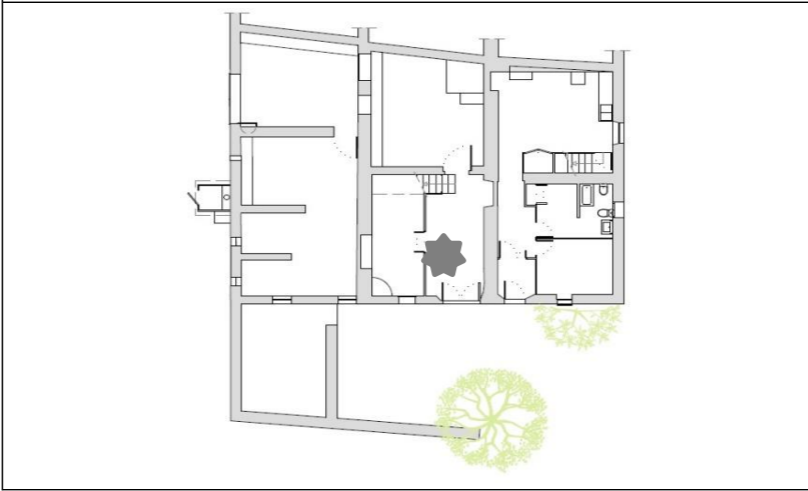
IDENTIFICACIÓ DE LA BIGA:		BEM-01	
SOLUCIÓ DEL FORJAT			
Entrevigat:	42/65	LOCALITZACIÓ

DIMENCIONS DE LA BIGA:			
Llum:	5,06		
Base:	12		
Cantell:	17,5		
Flexa aparent:	SI		
Deformació:	SI

PROSPECCIÓ REALITZADA			
	Esquerra	Centre	Dreta
Podricions			
Fongs			
Insectes xilòfags	SI	SI	SI
Tèrmits

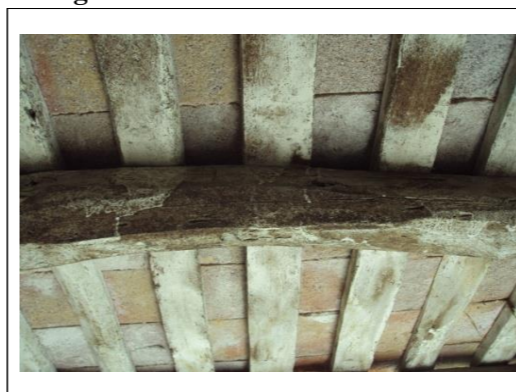
IDENTIFICACIÓ DE LA BIGA:		BEM-02	
SOLUCIÓ DEL FORJAT			
Entrevigat:	65/72	LOCALITZACIÓ

DIMENCIONS DE LA BIGA:			
Llum:	5,06		
Base:	14		
Cantell:	17		
Flexa aparent:	SI		
Deformació:	SI

PROSPECCIÓ REALITZADA			
	Esquerra	Centre	Dreta
Podricions			
Fongs			
Insectes xilòfags	SI	SI	SI
Tèrmits

PARTICULARITATS DE LA BIGA				
		Esquerra	Centre	Dreta
Nusos	Ø	1	2	
Fendes	Longitud (m)			
	Amplada màx.			
	Cantell màx.			
	Situació			
Clivelles	Longitud (m)			1 m
	Profunditat			1,5 cm
	Direcció			amunt

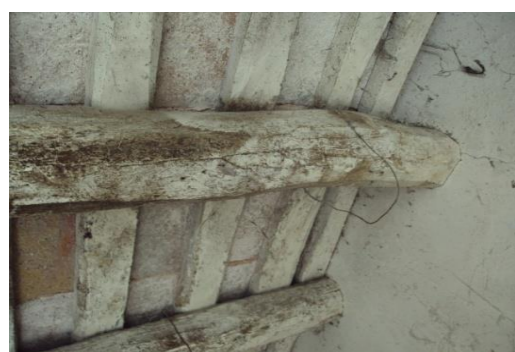
IDENTIFICACIÓ DE LA BIGA:		BEM-3	
SOLUCIÓ DEL FORJAT			
Entrevigat:	72/62	LOCALITZACIÓ

DIMENCIONS DE LA BIGA:			
Llum:	5,06		
Base:	12		
Cantell:	14		
Flexa aparent:	SI		
Deformació:	SI

PROSPECCIÓ REALITZADA			
	Esquerra	Centre	Dreta
Podricions			
Fongs			
Insectes xilòfags	SI	SI	SI
Tèrmits

PARTICULARITATS DE LA BIGA				
		Esquerra	Centre	Dreta
Nusos	Ø	2	5	
Fendes	Longitud (m)			1
	Amplada màx.			0,5 cm
	Cantell màx.			1 cm
	Situació			inferior
Clivelles	Longitud (m)			
	Profunditat			
	Direcció

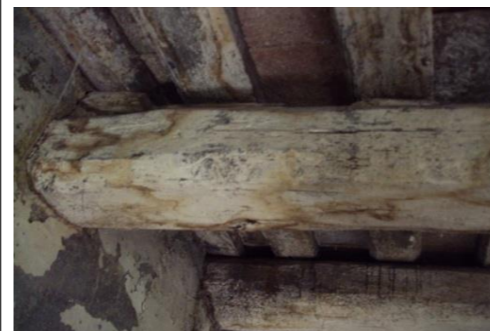
IDENTIFICACIÓ DE LA BIGA:		BEM-4	
SOLUCIÓ DEL FORJAT			
Entrevigat:	63/63	LOCALITZACIÓ

DIMENCIONS DE LA BIGA:			
Llum:	5,06		
Base:	16		
Cantell:	16		
Flexa aparent:	SI		
Deformació:	SI

PROSPECCIÓ REALITZADA			
	Esquerra	Centre	Dreta
Podricions			
Fongs			
Insectes xilòfags	SI	SI	SI
Tèrmits

PARTICULARITATS DE LA BIGA				
		Esquerra	Centre	Dreta
Nusos	Ø	3	2	
Fendes	Longitud (m)	1,5		0,6
	Amplada màx.	1 cm		0,5 cm
	Cantell màx.	0,5 cm		0,5 cm
	Situació	lateral sud		inferior
Clivelles	Longitud (m)	0,4		
	Profunditat	2 cm		
	Direcció	amunt

-Presència de taques d'humitats amb conseqüència que el cap de la biga del canto esquerra pot estar podrit a causa de la filtració d'aigu

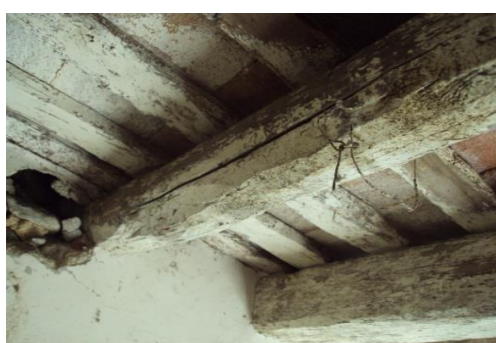
IDENTIFICACIÓ DE LA BIGA:		BEM-05	
SOLUCIÓ DEL FORJAT			
Entrevigat:	63/62	LOCALITZACIÓ	
Paviment:

DIMENCIONS DE LA BIGA:			
Llum:	5,06		
Base:	11,5		
Cantell:	16		
Flexa aparent:	SI		
Deformació:	SI

PROSPECCIÓ REALITZADA			
	Esquerra	Centre	Dreta
Podricions			
Fongs			
Insectes xilòfags	SI	SI	SI
Tèrmits

PARTICULARITATS DE LA BIGA				
		Esquerra	Centre	Dreta
Nusos	Ø			
Fendes	Longitud (m)		0,8	0,8
	Amplada màx.		3	0,05
	Cantell màx.		0,5 cm	0,05
	Situació		inferior	lateral inf.
Clivelles	Longitud (m)	0,7		
	Profunditat	5 cm		
	Direcció	amunt

-Podem observar el cap dret de la biga i no esta podrit.

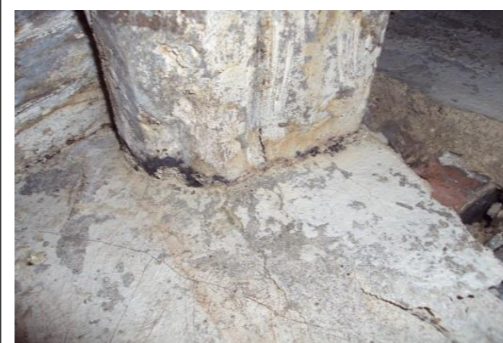
IDENTIFICACIÓ DE LA BIGA:		BEM-06	
SOLUCIÓ DEL FORJAT			
Entrevigat:	62/60	LOCALITZACIÓ	
Paviment:

DIMENCIONS DE LA BIGA:			
Llum:	5,06		
Base:	13		
Cantell:	15		
Flexa aparent:	SI		
Deformació:	SI

PROSPECCIÓ REALITZADA			
	Esquerra	Centre	Dreta
Podricions			
Fongs	SI		
Insectes xilòfags	SI	SI	SI
Tèrmits

PARTICULARITATS DE LA BIGA				
		Esquerra	Centre	Dreta
Nusos	Ø			
Fendes	Longitud (m)		0,85	0,41
	Amplada màx.		1,2 cm	0,5 cm
	Cantell màx.		3 cm	2,5
	Situació		inferior	inferior
Clivelles	Longitud (m)			
	Profunditat			
	Direcció

-Té fongs pel cap de la biga esquerra i també hi ha taques d'humitats.

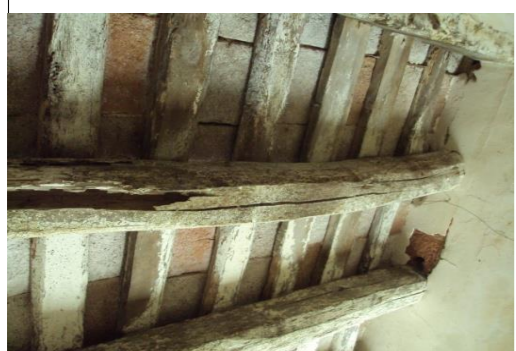
IDENTIFICACIÓ DE LA BIGA:		BEM-7	
SOLUCIÓ DEL FORJAT			
Entrevigat:	60/50	LOCALITZACIÓ

DIMENCIONS DE LA BIGA:			
Llum:	5,06		
Base:	12		
Cantell:	15		
Flexa aparent:	SI		
Deformació:	SI

PROSPECCIÓ REALITZADA			
	Esquerra	Centre	Dreta
Podricions			
Fongs			
Insectes xilòfags	SI	SI	SI
Tèrmits		SI	SI

PARTICULARITATS DE LA BIGA				
		Esquerra	Centre	Dreta
Nusos	Ø	3		
Fendes	Longitud (m)			
	Amplada màx.			
	Cantell màx.			
	Situació			
Clivelles	Longitud (m)			
	Profunditat			
	Direcció

-A simple vista ja veiem que s'ha de canviar perquè té casi fins la meitat de la biga que es veu buida.

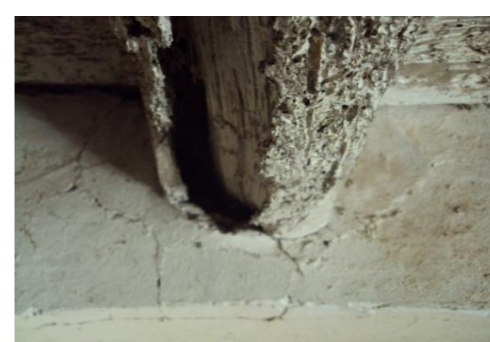
IDENTIFICACIÓ DE LA BIGA:		BEM-8	
SOLUCIÓ DEL FORJAT			
Entrevigat:	50/60	LOCALITZACIÓ

DIMENCIONS DE LA BIGA:			
Llum:	5,06		
Base:	8		
Cantell:	19		
Flexa aparent:	SI		
Deformació:	SI

PROSPECCIÓ REALITZADA			
	Esquerra	Centre	Dreta
Podricions			
Fongs			
Insectes xilòfags	SI	SI	SI
Tèrmits		SI	SI

PARTICULARITATS DE LA BIGA				
		Esquerra	Centre	Dreta
Nusos	Ø	7/15	7 / 10	
Fendes	Longitud (m)			
	Amplada màx.			
	Cantell màx.			
	Situació			
Clivelles	Longitud (m)			
	Profunditat			
	Direcció

-A simple vista ja veiem que s'ha de canviar perquè té casi fins la meitat de la biga que es veu buida.

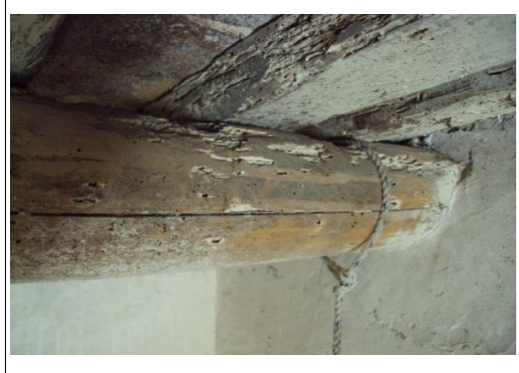
IDENTIFICACIÓ DE LA BIGA:		BEM-9	
SOLUCIÓ DEL FORJAT			
Entrevigat:	60/40	LOCALITZACIÓ

PARTICULARITATS DE LA BIGA				
		Esquerra	Centre	Dreta
Nusos	Ø	3/2		
Fendes	Longitud (m)			0,5
	Amplada màx.			0,5 cm
	Cantell màx.			0,5 cm
	Situació			sud
Clivelles	Longitud (m)			
	Profunditat			
	Direcció

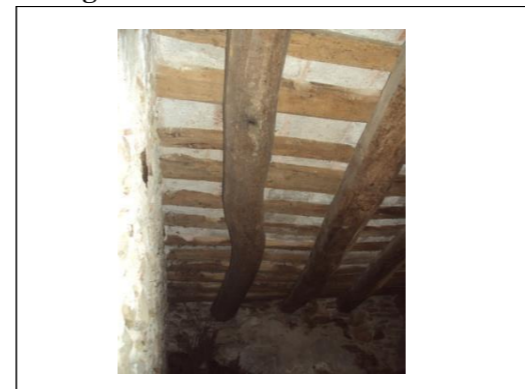
IDENTIFICACIÓ DE LA BIGA:		BF-01	
SOLUCIÓ DEL FORJAT			
Entrevigat:	50/52	LOCALITZACIÓ

PARTICULARITATS DE LA BIGA				
		Esquerra	Centre	Dreta
Nusos	Ø	2	2	
Fendes	Longitud (m)			
	Amplada màx.			
	Cantell màx.			
	Situació			
Clivelles	Longitud (m)			
	Profunditat			
	Direcció

-En el cap dret de la biga hi ha un niu d'animals, així que considerem que esta podrit.

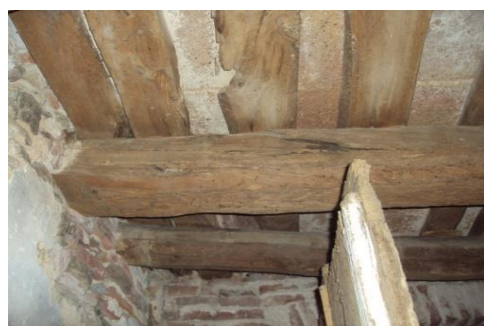
IDENTIFICACIÓ DE LA BIGA:	BF-02		
SOLUCIÓ DEL FORJAT	LOCALITZACIÓ		
Entrevigat:	52/54		
Paviment:

DIMENCIONS DE LA BIGA:			
Llum:	5,06		
Base:	18		
Cantell:	13		
Flexa aparent:	SI		
Deformació:	SI

PROSPECCIÓ REALITZADA			
	Esquerra	Centre	Dreta
Podricions			
Fongs			
Insectes xilòfags	SI	SI	SI
Tèrmits

PARTICULARITATS DE LA BIGA				
		Esquerra	Centre	Dreta
Nusos	Ø			
Fendes	Longitud (m)	0,45	1	0,95
	Amplada màx.	1,5 cm	1,5	2 cm
	Cantell màx.	0,5 cm	0,4	0,7 cm
	Situació	lateral nord	lateral nord	inferior
Clivelles	Longitud (m)			
	Profunditat			
	Direcció

-Hi ha mes fendes de les indicades en la fixa pero de similars caracteristiques.

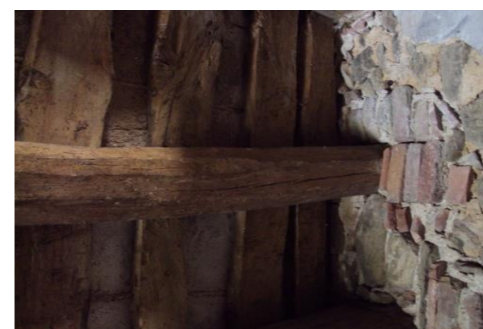
IDENTIFICACIÓ DE LA BIGA:	BF-03		
SOLUCIÓ DEL FORJAT	LOCALITZACIÓ		
Entrevigat:	54/80		
Paviment:

DIMENCIONS DE LA BIGA:			
Llum:	5,06		
Base:	13,5		
Cantell:	16		
Flexa aparent:	SI		
Deformació:	SI

PROSPECCIÓ REALITZADA			
	Esquerra	Centre	Dreta
Podricions			
Fongs			
Insectes xilòfags	SI	SI	SI
Tèrmits

PARTICULARITATS DE LA BIGA				
		Esquerra	Centre	Dreta
Nusos	Ø		2	
Fendes	Longitud (m)	0,8		
	Amplada màx.	1,5 cm		
	Cantell màx.	0,05 cm		
	Situació	inferior		
Clivelles	Longitud (m)			
	Profunditat			
	Direcció

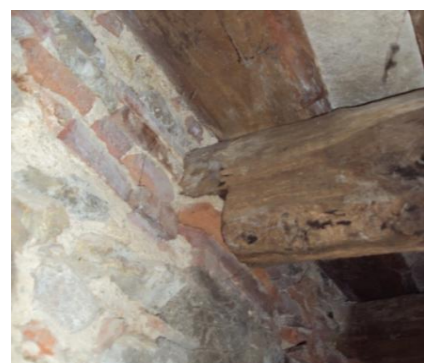
IDENTIFICACIÓ DE LA BIGA:		BF-04	
SOLUCIÓ DEL FORJAT			
Entrevigat:	80/55	LOCALITZACIÓ

PARTICULARITATS DE LA BIGA				
		Esquerra	Centre	Dreta
Nusos	Ø	6	3	5
Fendes	Longitud (m)	1	0,4	0,3
	Amplada màx.	1,5 cm	0,5 cm	0,5 cm
	Cantell màx.	1 cm	1 cm	0,5 cm
	Situació	lateral sud	lateral sud	lateral nord
Clivelles	Longitud (m)			
	Profunditat			
	Direcció

- Moltes fendes comencen o passen per els nusos.
 - Els dos caps han estat disminuït de secció quan es va passar la biga.
 - Els fongs que hi ha no estan en un estat abansat de pudrició, són molt superficial, també contem que aquesta biga es la que té més secció d'aquest sostre i no ens preocupa tant com d'altres.

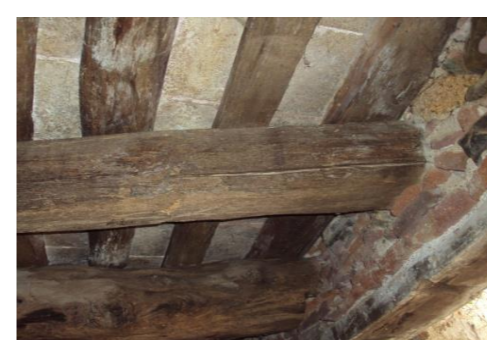
IDENTIFICACIÓ DE LA BIGA:		BF-05	
SOLUCIÓ DEL FORJAT			
Entrevigat:	55/64	LOCALITZACIÓ

PARTICULARITATS DE LA BIGA				
		Esquerra	Centre	Dreta
Nusos	Ø			
Fendes	Longitud (m)	0,7		0,56
	Amplada màx.	1 cm		1,2 cm
	Cantell màx.	0,5 cm		0,5 cm
	Situació	inferior		lateral nord
Clivelles	Longitud (m)			
	Profunditat			
	Direcció

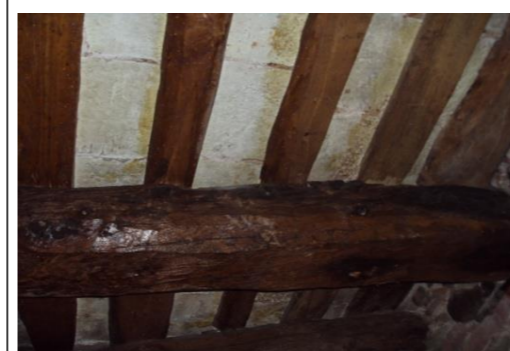
IDENTIFICACIÓ DE LA BIGA:	BF-07		
SOLUCIÓ DEL FORJAT	LOCALITZACIÓ		
Entrevigat:	66/80		
Paviment:

DIMENCIONS DE LA BIGA:			
Llum:	5,06		
Base:	18		
Cantell:	16		
Flexa aparent:	SI		
Deformació:	SI

PROSPECCIÓ REALITZADA			
	Esquerra	Centre	Dreta
Podricions			
Fongs			
Insectes xilòfags	SI	SI	SI
Tèrmits

PARTICULARITATS DE LA BIGA				
		Esquerra	Centre	Dreta
Nusos	Ø	2 / 10	2 / 6	4 / 9
Fendes	Longitud (m)			
	Amplada màx.			
	Cantell màx.			
	Situació			
Clivelles	Longitud (m)			
	Profunditat			
	Direcció

- Es una fusta que té molt nusos i el que passa a la fixa és que varien entre aquests diametres.

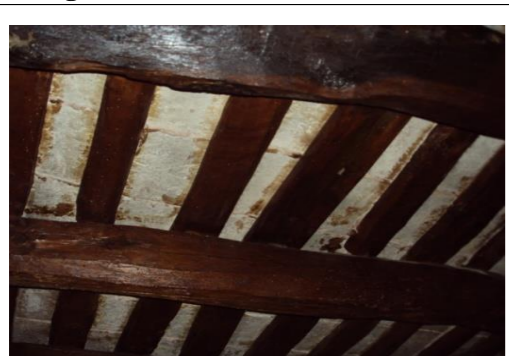
PARTICULARITATS DE LA BIGA				
		Esquerra	Centre	Dreta
Nusos	Ø	2	4	2
Fendes	Longitud (m)		1	
	Amplada màx.		0,5 cm	
	Cantell màx.		1 cm	
	Situació		inferior	
Clivelles	Longitud (m)		1,1	
	Profunditat		1,5 cm	
	Direcció		amunt

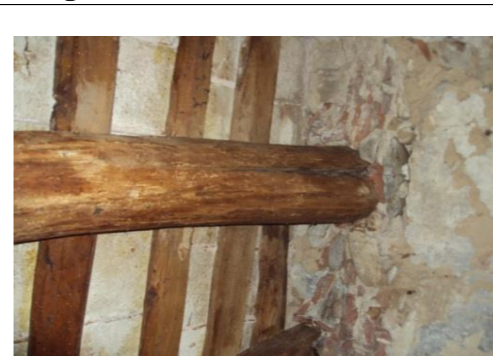
PARTICULARITATS DE LA BIGA				
		Esquerra	Centre	Dreta
Nusos	Ø	3		
Fendes	Longitud (m)	0,68		
	Amplada màx.	4 cm		
	Cantell màx.	12,5 cm		
	Situació	inferior		
Clivelles	Longitud (m)			
	Profunditat			
	Direcció

El cap esquerra esta podrit totalment, en l'estat que casi ni s'aguanta i afagin que en el mateix cap té una fende d'una gran profunditat. Comprovem amb la prova del punxo i veiem que no te una gran resistència al clavar-lo, pel cap esquerra.

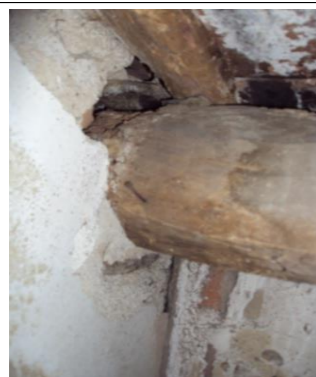
IDENTIFICACIÓ DE LA BIGA:		BH5-01	
SOLUCIÓ DEL FORJAT			
Entrevigat:	51/60	LOCALITZACIÓ

PARTICULARITATS DE LA BIGA				
		Esquerra	Centre	Dreta
Nusos	Ø		6	1
Fendes	Longitud (m)		2	
	Amplada màx.		1,5 cm	
	Cantell màx.		0,5 cm	
	Situació		inferior	
Clivelles	Longitud (m)			
	Profunditat			
	Direcció

-Es visualitzen per tota la biga taques d'humitat de filtració.
 -El cap esquerre, com es veu a l'imatges, te sintomas de podridió i es veu una disminució de la secció.

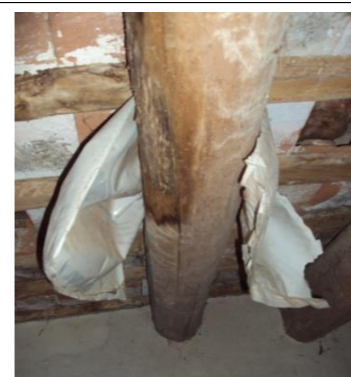
IDENTIFICACIÓ DE LA BIGA:		BH5-02	
SOLUCIÓ DEL FORJAT			
Entrevigat:	60/63	LOCALITZACIÓ

PARTICULARITATS DE LA BIGA				
		Esquerra	Centre	Dreta
Nusos	Ø	1	2	2
Fendes	Longitud (m)	0,8	0,9	
	Amplada màx.	1,5 cm	3 cm	
	Cantell màx.	0,5 cm	0,5 cm	
	Situació	inferior	inferior	
Clivelles	Longitud (m)			
	Profunditat			
	Direcció

-Aquesta biga necessita que s'arregli amb urgència la filtració que te just a sobre.
 -A més de les fendes marcades a la fitxe, hi ha fisures de petites dimensions per la part inferior.

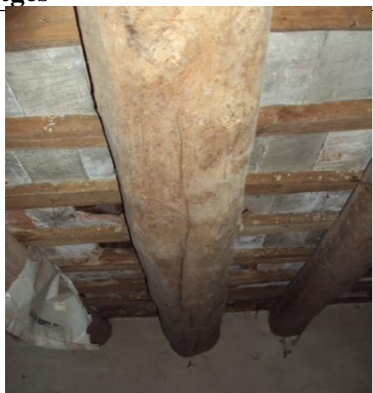
IDENTIFICACIÓ DE LA BIGA:		BH5-03	
SOLUCIÓ DEL FORJAT			
Entrevigat:	63/62	LOCALITZACIÓ

PARTICULARITATS DE LA BIGA				
		Esquerra	Centre	Dreta
Nusos	Ø	2	6	
Fendes	Longitut (m)	0,45	1,5	0,5
	Amplada màx.	1 cm	1,5 cm	1 cm
	Cantell màx.	0,05	0,5 cm	0,5 cm
	Situació	lateral	inferior	inferior
Clivelles	Longitut (m)			
	Profunditat			
	Direcció

-A més de les fendes marcades a la fitxe, hi ha fisures de petites dimensions per la part inferior.

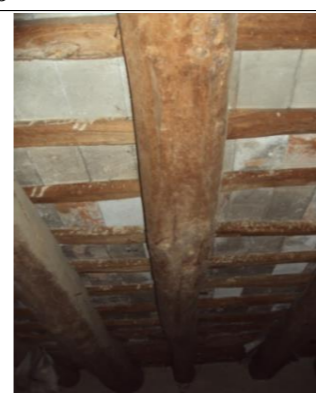
IDENTIFICACIÓ DE LA BIGA:		BH5-04	
SOLUCIÓ DEL FORJAT			
Entrevigat:	62/70	LOCALITZACIÓ

PARTICULARITATS DE LA BIGA				
		Esquerra	Centre	Dreta
Nusos	Ø	2	2	
Fendes	Longitut (m)	0,5	0,7	0,85
	Amplada màx.	1 cm	1 cm	1,5 cm
	Cantell màx.	0,5 cm	0,5 cm	0,5 cm
	Situació	inferior	inferior	inferior
Clivelles	Longitut (m)			
	Profunditat			
	Direcció

-A més de les fendes marcades a la fitxe, hi ha fisures de petites dimensions per la part inferior.

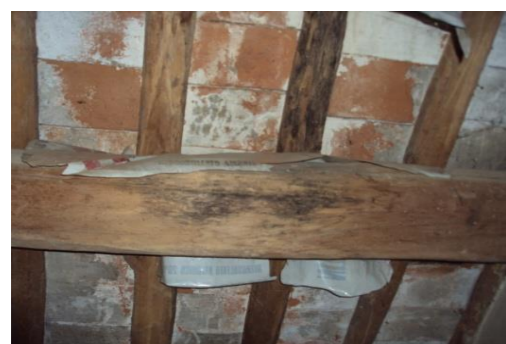
IDENTIFICACIÓ DE LA BIGA:		BH5-05	
SOLUCIÓ DEL FORJAT			
Entrevigat:	70/70	LOCALITZACIÓ

-Aquesta biga necessita que s'arregli amb urgència la filtració que té just a sobre.

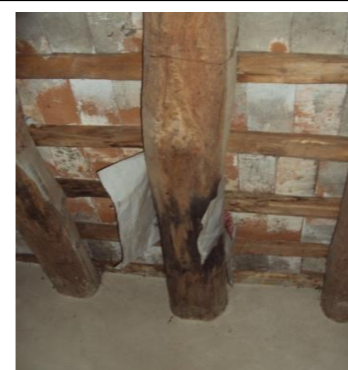
IDENTIFICACIÓ DE LA BIGA:		BH5-06	
SOLUCIÓ DEL FORJAT			
Entrevigat:	70/70	LOCALITZACIÓ

PARTICULARITATS DE LA BIGA				
		Esquerra	Centre	Dreta
Nusos	Ø	10	6	10
Fendes	Longitud (m)			
	Amplada màx.			
	Cantell màx.			
	Situació			
Clivelles	Longitud (m)			
	Profunditat			
	Direcció

-Aquesta biga necessita que s'arregli amb urgència la filtració que té just a sobre.

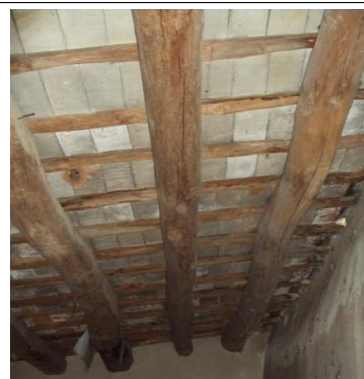
IDENTIFICACIÓ DE LA BIGA:		BH5-07	
SOLUCIÓ DEL FORJAT			
Entrevigat:	70/70	LOCALITZACIÓ

PARTICULARITATS DE LA BIGA				
		Esquerra	Centre	Dreta
Nusos	Ø	2/3	4	
Fendes	Longitud (m)	0,7	0,5	
	Amplada màx.	1,5 cm	1 cm	
	Cantell màx.	0,5 cm	0,5 cm	
	Situació	inferior	inferior	
Clivelles	Longitud (m)			
	Profunditat			
	Direcció

-A més de les fendes marcades a la fitxe, hi ha fisures de petites dimensions per tota la biga.
 -Es visualitzen per tota la biga taques d'humitat de filtració.

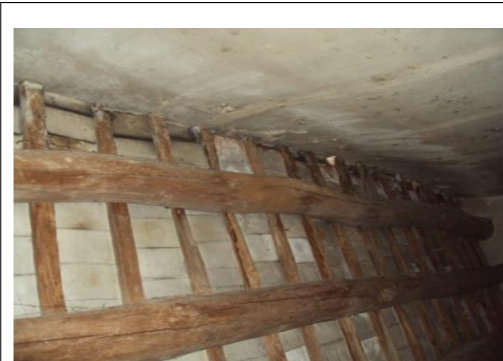
IDENTIFICACIÓ DE LA BIGA:		BH5-08	
SOLUCIÓ DEL FORJAT			
Entrevigat:	70/40	LOCALITZACIÓ

PARTICULARITATS DE LA BIGA				
		Esquerra	Centre	Dreta
Nusos	Ø	6	3	
Fendes	Longitud (m)	2		1
	Amplada màx.	1,5 cm		2 cm
	Cantell màx.	0,5 cm		0,5 cm
	Situació	inferior		inferior
Clivelles	Longitud (m)			
	Profunditat			
	Direcció

-A més de les fendes marcades a la fitxe, hi ha fisures de petites dimensions per tota la biga.
 -Es visualitzen per tota la biga taques d'humitat de filtració.

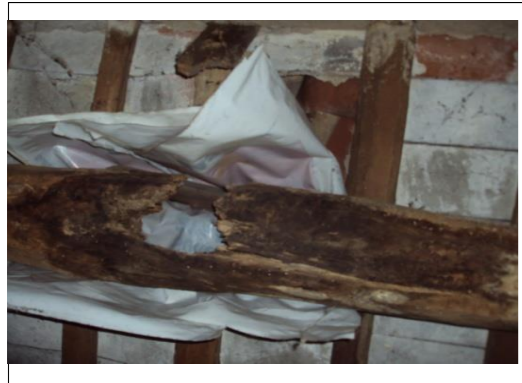
IDENTIFICACIÓ DE LA BIGA:		BH6-01	
SOLUCIÓ DEL FORJAT			
Entrevigat:	50/65	LOCALITZACIÓ

-Aquesta biga ja queda totalment descartada de l'anàlisi pel gran estat de pudrició i té de ser reemplaçada. Actualment està apuntalada per dos puntals, sino no saguantaria.

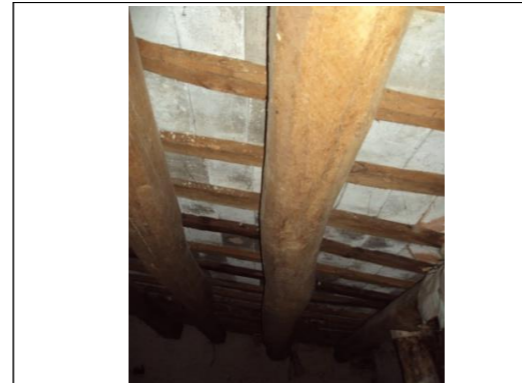
IDENTIFICACIÓ DE LA BIGA:		BH6-02	
SOLUCIÓ DEL FORJAT			
Entrevigat:	65/65	LOCALITZACIÓ

PARTICULARITATS DE LA BIGA				
		Esquerra	Centre	Dreta
Nusos	Ø	6	6	6
Fendes	Longitud (m)	0,5	0,4	0,8
	Amplada màx.	1,5	0,5	1
	Cantell màx.	0,5 cm	0,5 cm	0,5 cm
	Situació	latera	inferior	lateral
Clivelles	Longitud (m)			
	Profunditat			
	Direcció

-A més de les fendes marcades a la fitxa, hi ha fisures de petites dimensions per tota la biga.

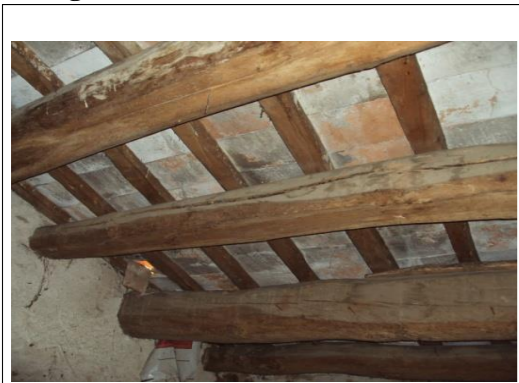
IDENTIFICACIÓ DE LA BIGA:	BH6-03		
SOLUCIÓ DEL FORJAT	LOCALITZACIÓ		
Entrevigat:	65/55		
Paviment:

DIMENCIONS DE LA BIGA:			
Llum:	5,52		
Base:	17		
Cantell:	15		
Flexa aparent:	SI		
Deformació:	SI

PROSPECCIÓ REALITZADA			
	Esquerra	Centre	Dreta
Podricions			
Fongs			
Insectes xilòfags	SI	SI	SI
Tèrmits

PARTICULARITATS DE LA BIGA				
		Esquerra	Centre	Dreta
Nusos	Ø			
Fendes	Longitud (m)	2	0,9	0,4
	Amplada màx.	2 cm	1,5 cm	1,5 cm
	Cantell màx.	1 cm	1 cm	0,5
	Situació	lateral	lateral	inferior
Clivelles	Longitud (m)			
	Profunditat			
	Direcció

-A més de les fendes marcades a la fitxe, hi ha fisures de petites dimensions per tota la biga.

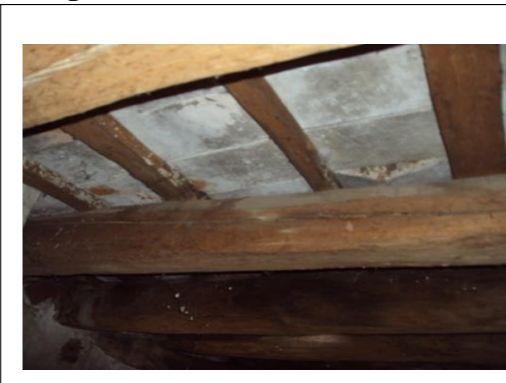
IDENTIFICACIÓ DE LA BIGA:	BH6-04		
SOLUCIÓ DEL FORJAT	LOCALITZACIÓ		
Entrevigat:	55/55		
Paviment:

DIMENCIONS DE LA BIGA:			
Llum:	5,45		
Base:	12		
Cantell:	12		
Flexa aparent:	SI		
Deformació:	SI

PROSPECCIÓ REALITZADA			
	Esquerra	Centre	Dreta
Podricions			
Fongs			
Insectes xilòfags	SI	SI	SI
Tèrmits

PARTICULARITATS DE LA BIGA				
		Esquerra	Centre	Dreta
Nusos	Ø			
Fendes	Longitud (m)	2		
	Amplada màx.	2 cm		
	Cantell màx.	0,5 cm		
	Situació	lateral		
Clivelles	Longitud (m)			
	Profunditat			
	Direcció

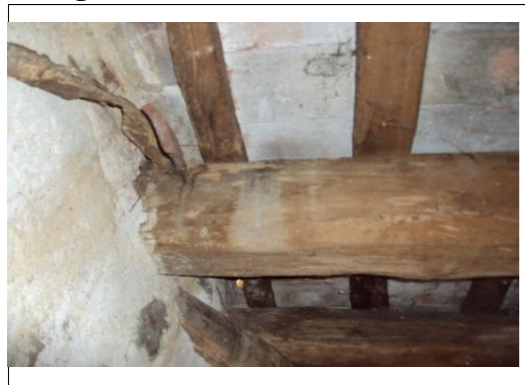
IDENTIFICACIÓ DE LA BIGA:		BH6-05	
SOLUCIÓ DEL FORJAT			
Entrevigat:	55/65	LOCALITZACIÓ	
Paviment:

DIMENCIONS DE LA BIGA:			
Llum:	5,37		
Base:	20		
Cantell:	20		
Flexa aparent:	SI		
Deformació:	SI

PROSPECCIÓ REALITZADA			
	Esquerra	Centre	Dreta
Podricions			
Fongs			SI
Insectes xilòfags	SI	SI	SI
Tèrmits

PARTICULARITATS DE LA BIGA				
		Esquerra	Centre	Dreta
Nusos	Ø			
Fendes	Longitud (m)		1,5	
	Amplada màx.		1,5 cm	
	Cantell màx.		0,5 cm	
	Situació		inferior	
Clivelles	Longitud (m)			
	Profunditat			
	Direcció

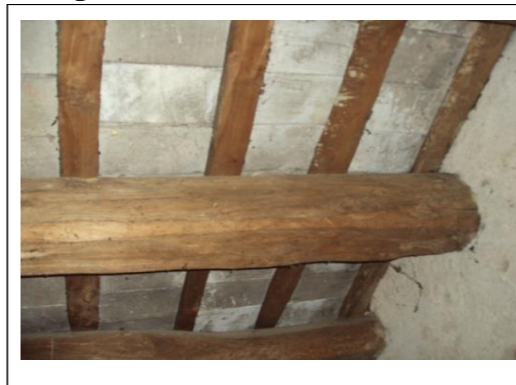
IDENTIFICACIÓ DE LA BIGA:		BH6-06	
SOLUCIÓ DEL FORJAT			
Entrevigat:	65/65	LOCALITZACIÓ	
Paviment:

DIMENCIONS DE LA BIGA:			
Llum:	5,28		
Base:	20		
Cantell:	20		
Flexa aparent:	SI		
Deformació:	SI

PROSPECCIÓ REALITZADA			
	Esquerra	Centre	Dreta
Podricions			
Fongs			SI
Insectes xilòfags	SI	SI	SI
Tèrmits

PARTICULARITATS DE LA BIGA				
		Esquerra	Centre	Dreta
Nusos	Ø	6	5	8
Fendes	Longitud (m)			
	Amplada màx.			
	Cantell màx.			
	Situació			
Clivelles	Longitud (m)			
	Profunditat			
	Direcció

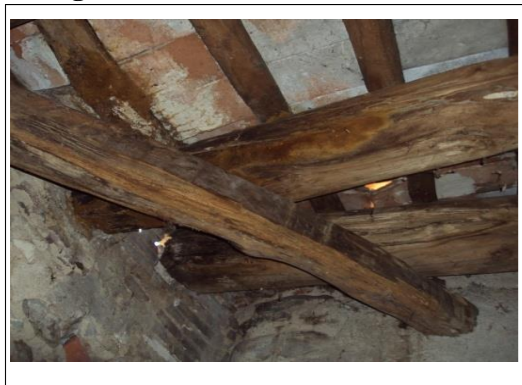
IDENTIFICACIÓ DE LA BIGA:	BH6-07		
SOLUCIÓ DEL FORJAT	LOCALITZACIÓ		
Entrevigat:	65/65		
Paviment:

DIMENCIONS DE LA BIGA:			
Llum:	5,2		
Base:	20		
Cantell:	20		
Flexa aparent:	SI		
Deformació:	NO

PROSPECCIÓ REALITZADA			
	Esquerra	Centre	Dreta
Podricions			SI
Fongs			SI
Insectes xilòfags	SI	SI	SI
Tèrmits

PARTICULARITATS DE LA BIGA				
		Esquerra	Centre	Dreta
Nusos	Ø	10	6	
Fendes	Longitut (m)	1		
	Amplada màx.	1,5 cm		
	Cantell màx.	0,5 cm		
	Situació	inferior		
Clivelles	Longitut (m)			
	Profunditat			
	Direcció

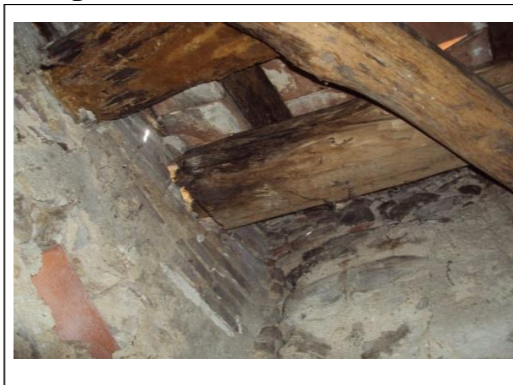
IDENTIFICACIÓ DE LA BIGA:	BH6-08		
SOLUCIÓ DEL FORJAT	LOCALITZACIÓ		
Entrevigat:	65/10		
Paviment:

DIMENCIONS DE LA BIGA:			
Llum:	5,15		
Base:	20		
Cantell:	20		
Flexa aparent:	SI		
Deformació:	SI

PROSPECCIÓ REALITZADA			
	Esquerra	Centre	Dreta
Podricions			SI
Fongs			SI
Insectes xilòfags	SI	SI	SI
Tèrmits

PARTICULARITATS DE LA BIGA				
		Esquerra	Centre	Dreta
Nusos	Ø			
Fendes	Longitut (m)		0,7	
	Amplada màx.		1 cm	
	Cantell màx.		0,5 cm	
	Situació		lateral	
Clivelles	Longitut (m)			
	Profunditat			
	Direcció

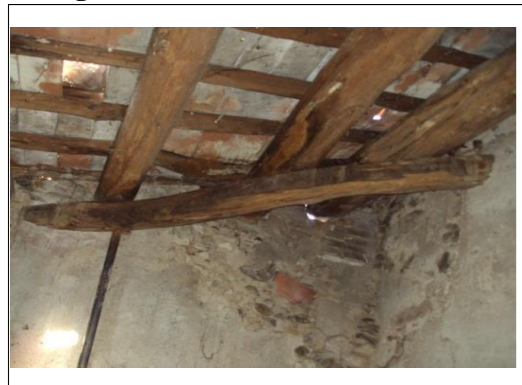
IDENTIFICACIÓ DE LA BIGA:		BH6-DIA	
SOLUCIÓ DEL FORJAT		LOCALITZACIÓ	
Entrevigat:

DIMENCIONS DE LA BIGA:			
Llum:	2,34		
Base:	12		
Cantell:	12		
Flexa aparent:	NO		
Deformació:	NO

PROSPECCIÓ REALITZADA			
	Esquerra	Centre	Dreta
Podricions			
Fongs	SI	SI	SI
Insectes xilòfags	SI	SI	SI
Tèrmits

-Aquesta biga només està per aguantar les bigues BH6 - 6, BH6 - 7 i BH - 8, que aquestes es reparin i s'aguantin per si soles aquesta biga ja no caldrà.

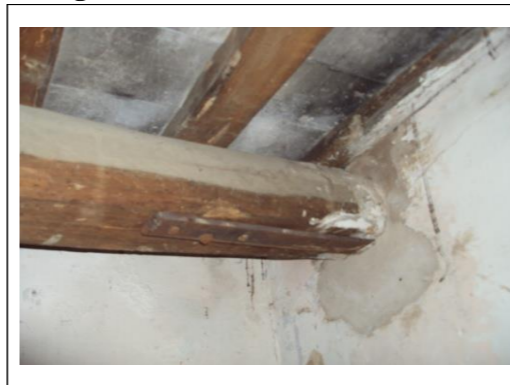
IDENTIFICACIÓ DE LA BIGA:		BH2-01	
SOLUCIÓ DEL FORJAT		LOCALITZACIÓ	
Entrevigat:	40/63

DIMENCIONS DE LA BIGA:			
Llum:	5,53		
Base:	17		
Cantell:	15		
Flexa aparent:	NO		
Deformació:	SI

PROSPECCIÓ REALITZADA			
	Esquerra	Centre	Dreta
Podricions			
Fongs			
Insectes xilòfags	SI	SI	SI
Tèrmits

PARTICULARITATS DE LA BIGA				
		Esquerra	Centre	Dreta
Nusos	Ø			
Fendes	Longitud (m)			1
	Amplada màx.			1 cm
	Cantell màx.			0,5 cm
	Situació			inferior
Clivelles	Longitud (m)			
	Profunditat			
	Direcció

-Aquesta biga ja ha estat reforçada del cap esquerra.

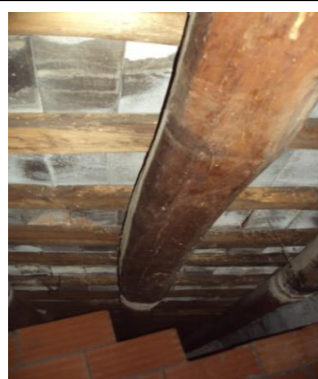
IDENTIFICACIÓ DE LA BIGA:		BH2-02	
SOLUCIÓ DEL FORJAT			
Entrevigat:	63/50	LOCALITZACIÓ	
Paviment:

DIMENCIONS DE LA BIGA:			
Llum:	5,53		
Base:	15		
Cantell:	12		
Flexa aparent:	NO		
Deformació:	SI

PROSPECCIÓ REALITZADA			
	Esquerra	Centre	Dreta
Podricions			
Fongs			SI
Insectes xilòfags	SI	SI	SI
Tèrmits

PARTICULARITATS DE LA BIGA				
		Esquerra	Centre	Dreta
Nusos	Ø			
Fendes	Longitud (m)		0,6	
	Amplada màx.		1,5 cm	
	Cantell màx.		0,5 cm	
	Situació		inferior	
Clivelles	Longitud (m)			
	Profunditat			
	Direcció

-Aquesta biga ja ha estat reforçada del cap esquerra.

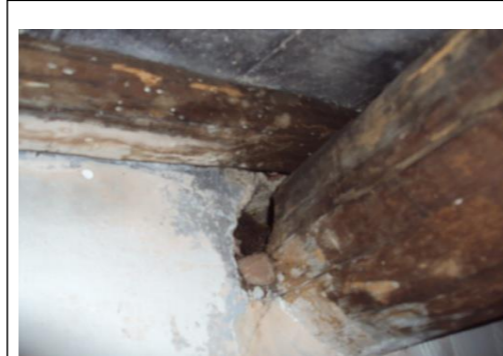
IDENTIFICACIÓ DE LA BIGA:		BH2-03	
SOLUCIÓ DEL FORJAT			
Entrevigat:	60/70	LOCALITZACIÓ	
Paviment:

PROSPECCIÓ REALITZADA			
	Esquerra	Centre	Dreta
Podricions	SI		
Fongs			SI
Insectes xilòfags	SI	SI	SI
Tèrmits

-En el cap esquerra hi ha indicis de un niu d'animals.

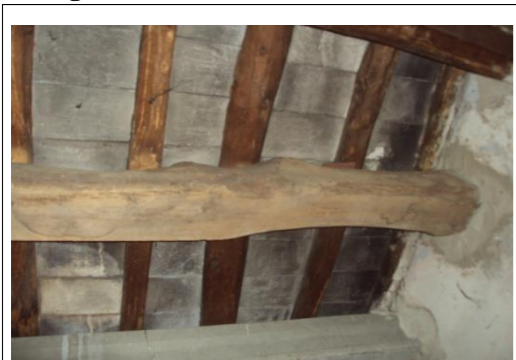
IDENTIFICACIÓ DE LA BIGA:	BH2-06		
SOLUCIÓ DEL FORJAT	LOCALITZACIÓ		
Entrevigat:	60/60		
Paviment:

-Es un altre tipus de fusta que té molts nusos i a primera vista veus que està més atacada per la carcoma que les altres.
-En tota la biga té taques d'humitat per filtració.

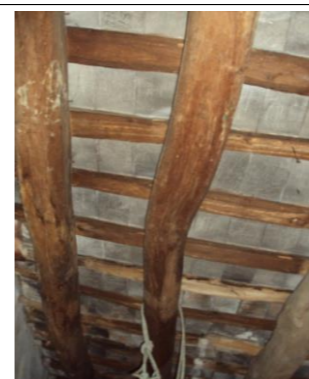
IDENTIFICACIÓ DE LA BIGA:	BH2-07		
SOLUCIÓ DEL FORJAT	LOCALITZACIÓ		
Entrevigat:	60/60		
Paviment:

-Aquesta biga ja ha estat reforçada del cap esquerra.

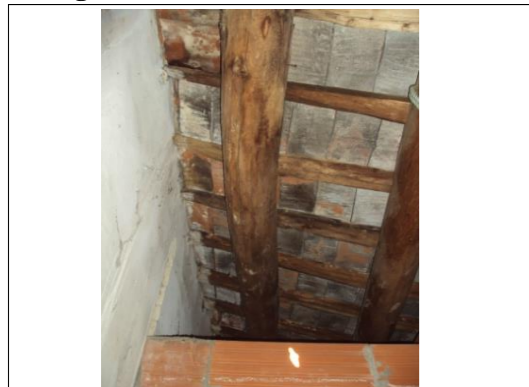
IDENTIFICACIÓ DE LA BIGA:		BH2-08	
SOLUCIÓ DEL FORJAT			
Entrevigat:	60/40	LOCALITZACIÓ

PARTICULARITATS DE LA BIGA				
		Esquerra	Centre	Dreta
Nusos	Ø		2	3
Fendes	Longitud (m)		1,5	
	Amplada màx.		1,5 cm	
	Cantell màx.		0,5 cm	
	Situació		inferior	
Clivelles	Longitud (m)			
	Profunditat			
	Direcció

-En tota la biga té taques d'humitat per filtració.

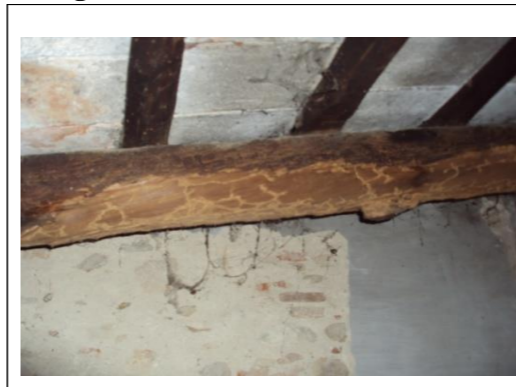
IDENTIFICACIÓ DE LA BIGA:		BHE-01	
SOLUCIÓ DEL FORJAT			
Entrevigat:	40/40	LOCALITZACIÓ

PROSPECCIÓ REALITZADA			
	Esquerra	Centre	Dreta
Podricions			SI
Fongs			SI
Insectes xilòfags	SI	SI	SI
Tèrmits	SI	SI	SI

-Perdua de secció per en tota la seva longitud per culpa dels insectes xilòfags.

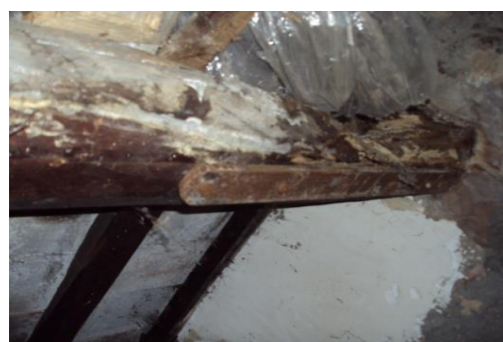
IDENTIFICACIÓ DE LA BIGA:		BHT-01	
SOLUCIÓ DEL FORJAT			
Entrevigat:	70/60	LOCALITZACIÓ

PARTICULARITATS DE LA BIGA				
		Esquerra	Centre	Dreta
Nusos	Ø			
Fendes	Longitud (m)		1,2	
	Amplada màx.		3 cm	
	Cantell màx.		2 cm	
	Situació		lateral	
Clivelles	Longitud (m)		0,9	
	Profunditat		3,5 cm	
	Direcció		amunt

-Cap dret esta totalment podrit.
 -Aquesta biga ja ha estat reforçada del cap esquerra.
 -Té unes fendes i clivelles molt pronunciades en els laterals i en tota la longitud.

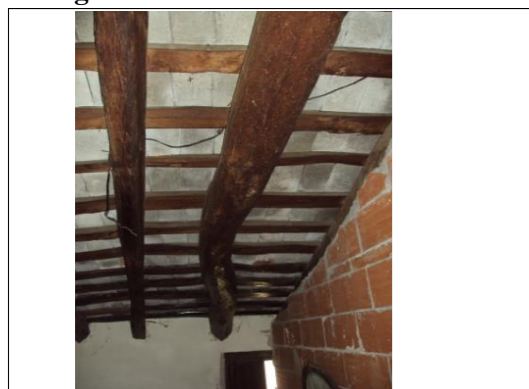
IDENTIFICACIÓ DE LA BIGA:	BH4-01		
SOLUCIÓ DEL FORJAT	LOCALITZACIÓ		
Entrevigat:	52/60		
Paviment:

-Aquesta biga ja ha estat reforçada del cap esquerra.
