GRAU EN D'ARQUITECTURA TÈCNICA I EDIFICACIÓ TREBALL DE FI DE GRAU

DIAGNOSI I PROPOSTA D'INTERVENCIÓ DE CAN JANE A SANTA MARIA DE PALAUTORDERA

Projectista/es: SARA MUNDET ALBALATE
Director/s: JOAN RAMON ROSELL AMIGÓ
Convocatòria: ABRIL / MAIG 2016

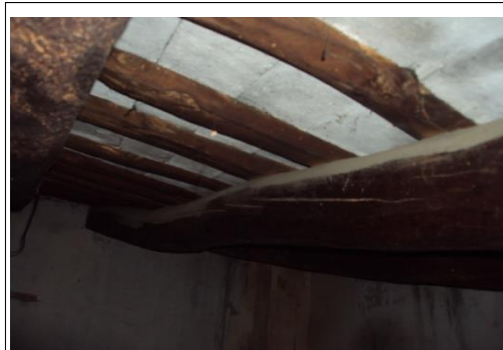
IDENTIFICACIÓ DE LA BIGA:		BH4-03	
SOLUCIÓ DEL FORJAT			
Entrevigat:	57/65	LOCALITZACIÓ

PARTICULARITATS DE LA BIGA				
		Esquerra	Centre	Dreta
Nusos	Ø	6		2
Fendes	Longitud (m)	0,5	1,5	
	Amplada màx.	1 cm	0,5 cm	
	Cantell màx.	0,5 cm	0,2 cm	
	Situació	inferior	lateral	
Clivelles	Longitud (m)			
	Profunditat			
	Direcció

-Aquesta biga ja ha estat reforçada del cap esquerra.

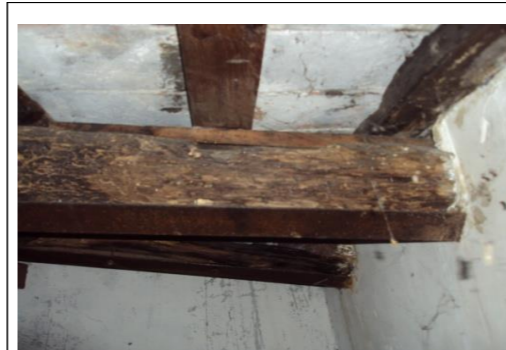
IDENTIFICACIÓ DE LA BIGA:		BH4-04	
SOLUCIÓ DEL FORJAT			
Entrevigat:	65/60	LOCALITZACIÓ

-Aquesta biga ja ha estat reforçada del cap esquerra.

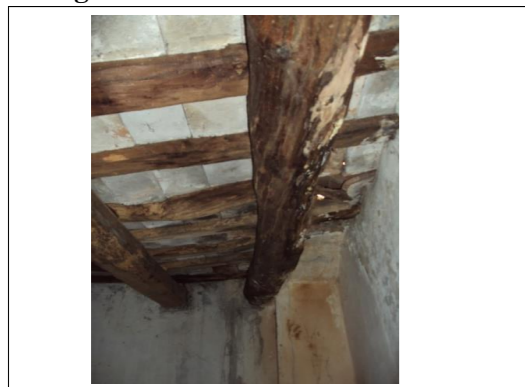
IDENTIFICACIÓ DE LA BIGA:		BH4-05	
SOLUCIÓ DEL FORJAT		LOCALITZACIÓ	
Entrevigat:	60/38

PROSPECCIÓ REALITZADA			
	Esquerra	Centre	Dreta
Podricions	SI	SI	SI
Fongs	SI	SI	SI
Insectes xilòfags	SI	SI	SI
Tèrmits

-Aquesta biga ja ha estat reforçada del cap esquerra.

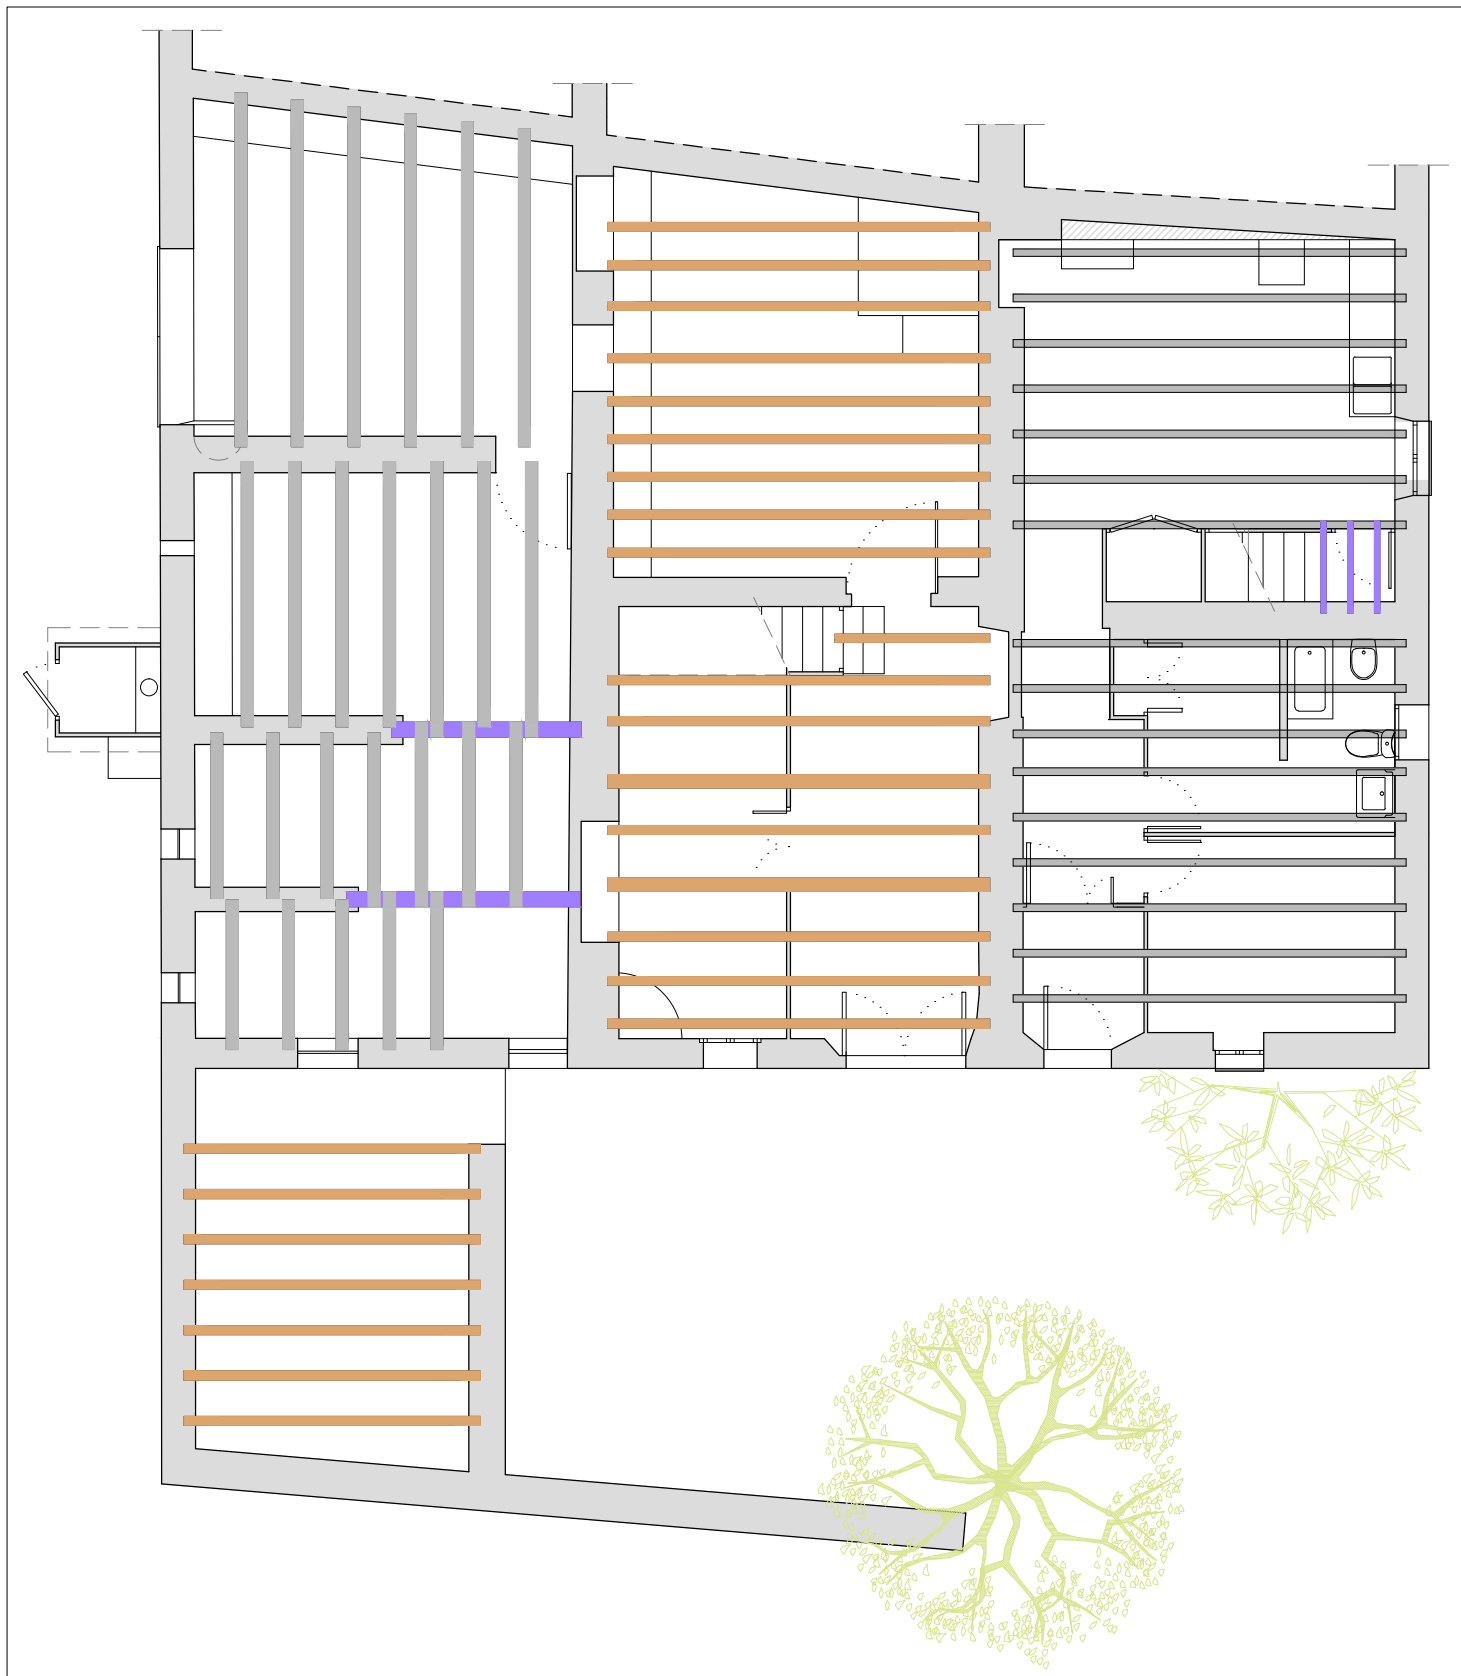
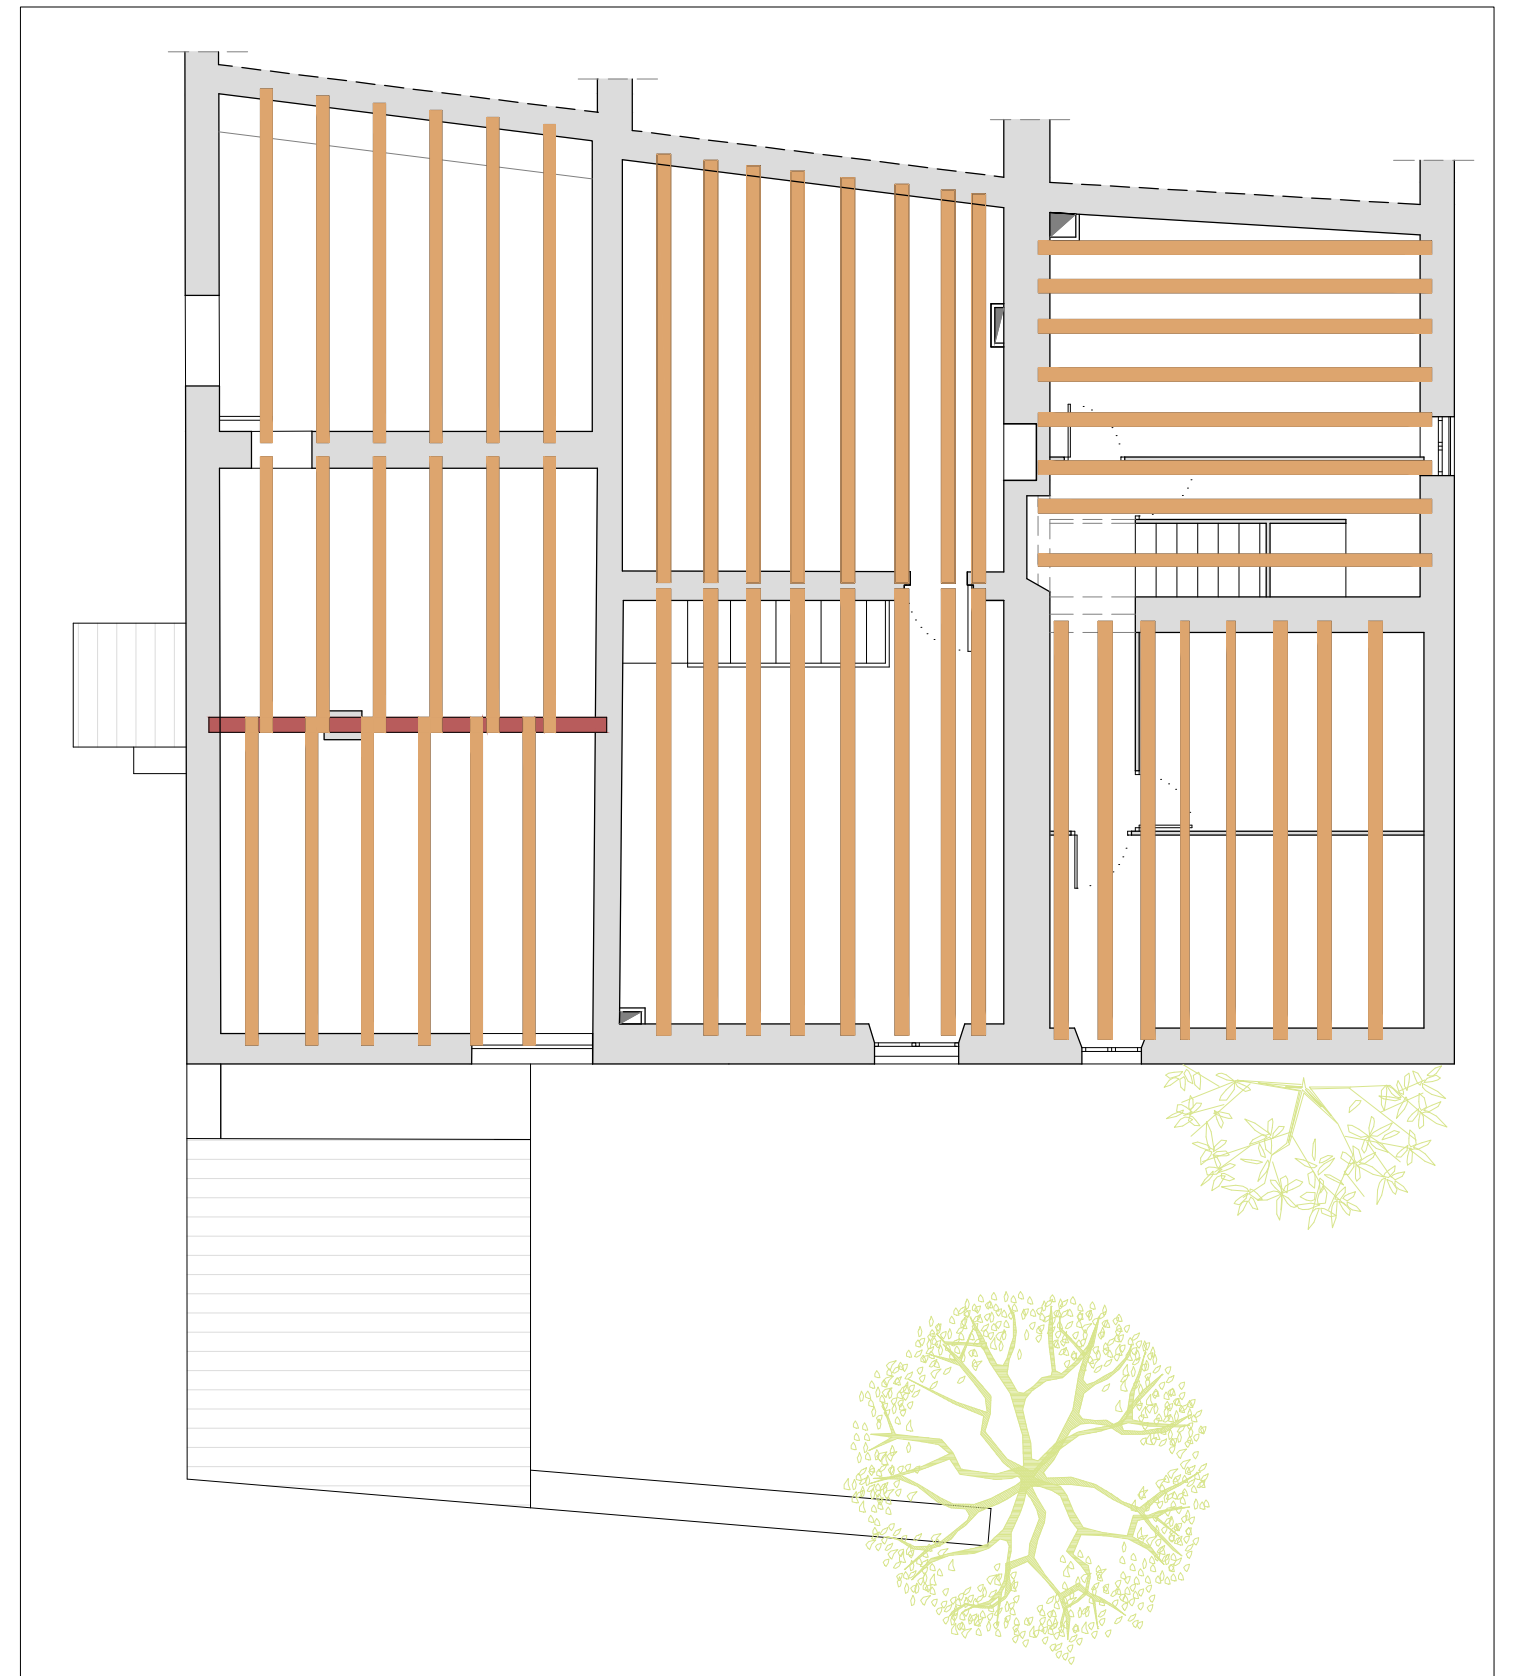
ELEMENTS HORIZONTALS

- No compleix per càlcul
- Compleix a flexió
- Compleix flexió i deformació

-Els càlculs han determinat que el sostre de la zona dels masovers també s'haurà de canviar i substituir totes les bigues de fusta que tenen varies patologies: podrició, fongs, corcs, tèrmitis i per causes animals.
