FORMATION DIFFÉRÉE DE L'ETTRINGITE DANS LES BÉTONS  
COULÉS *IN SITU*

Mémoire de maîtrise es sciences appliquées  
Spécialité : génie civil

Michel THIBAUT

Mai 2009

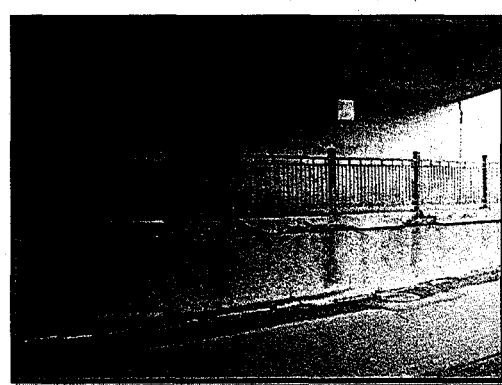
**Figure 4.15** Mur de culé ouest

Construit entre le 11 septembre 1954 et le 30 mars 1955, le passage inférieur Cavendish est constitué de deux structures indépendantes, l'une contre l'autre. Il s'agit, dans les faits, d'une structure ferroviaire jumelée à une structure routière et qui ont fait l'objet d'une réfection complète, entre les étés 2004 et 2005. Les échantillons ont été prélevés sur le mur de la culée ouest de la structure ferroviaire, élément le plus massif de cet ensemble d'ouvrages. Ce mur comportait des signes légers de détérioration. Comme on peut le voir sur les figures 4.15 et 4.16, seules quelques fissures sur le mur de la culée peuvent être relevées.
